OBIEKT KAMIENICA MIESZKALNA W KRAKOWIE  
UL. SIEMIRADZKIEGO HENRYKA 13, 31-137 KRAKÓW  
DZIAŁKA NR 10 OBR. 59 KROWODRZA.

NAZWA PROJEKTU PROGRAM PRAC KONSERWATORSKICH REMONTU I OCIEPLE-  
NIA ELEWACJI OD STRONY PODWORCA I ŚCIANY SZCZYTOWEJ  
BUDYNKU PRZY UL. HENRYKA SIEMIRADZKIEGO 13  
W KRAKOWIE DZ. NR 10 OBR. 59 KROWODRZA

FAZA PROGRAM PRAC KONSERWATORSKICH

TREŚĆ OPIS, DOKUMENTACJA FOTOGRAFICZNA

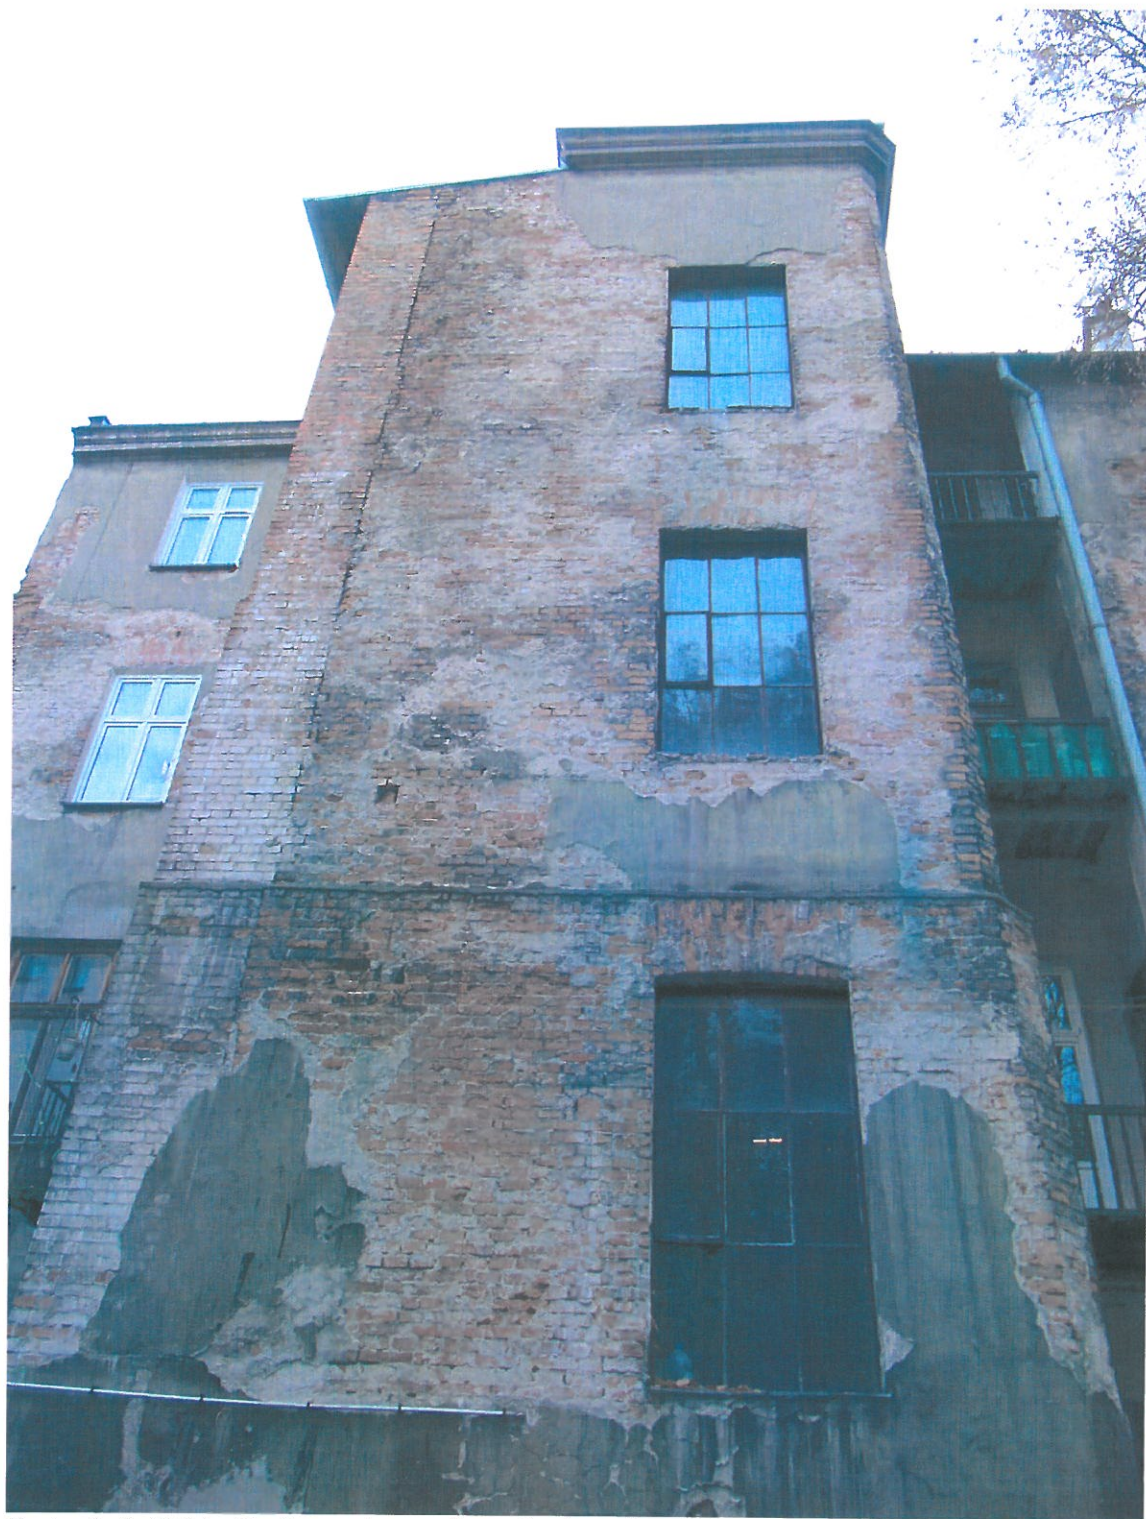
Elewacja od strony podwórca niemal w całości pokryta jest warstwami zanieczyszczeń i kurzu. Widoczne są też przeprowadzone niegdyś prace remontowe, jednak wykonane prowizorycznie i niecałościowo. Spowodowało to pogorszenie odbioru wizualnego budynku jako całości. Pas do wysokości pierwszego piętra został otynkowany wtórnie tynkiem strukturalnym, przez co odcina się od reszty elewacji. Liczne zanieczyszczenia i odbarwienia spowodowały poszarzenie tynków, dodatkowo w przyziemiu mury są zawilgocone, a punktowo porośnięte mchem. Powyżej parteru widoczne są liczne spękania, w wielu obszarach tynk odpadł całymi płatami, odsłaniając ceglany mur. Gzyms wieńczący budynek, jest uszkodzony w środkowej części elewacji (budynek był tu niegdyś przebudowywany), poza tym zachował się w dobrym stanie.

*Ilustracja 3: Widok aktualnego stanu zachowania elewacji podwórzowej*

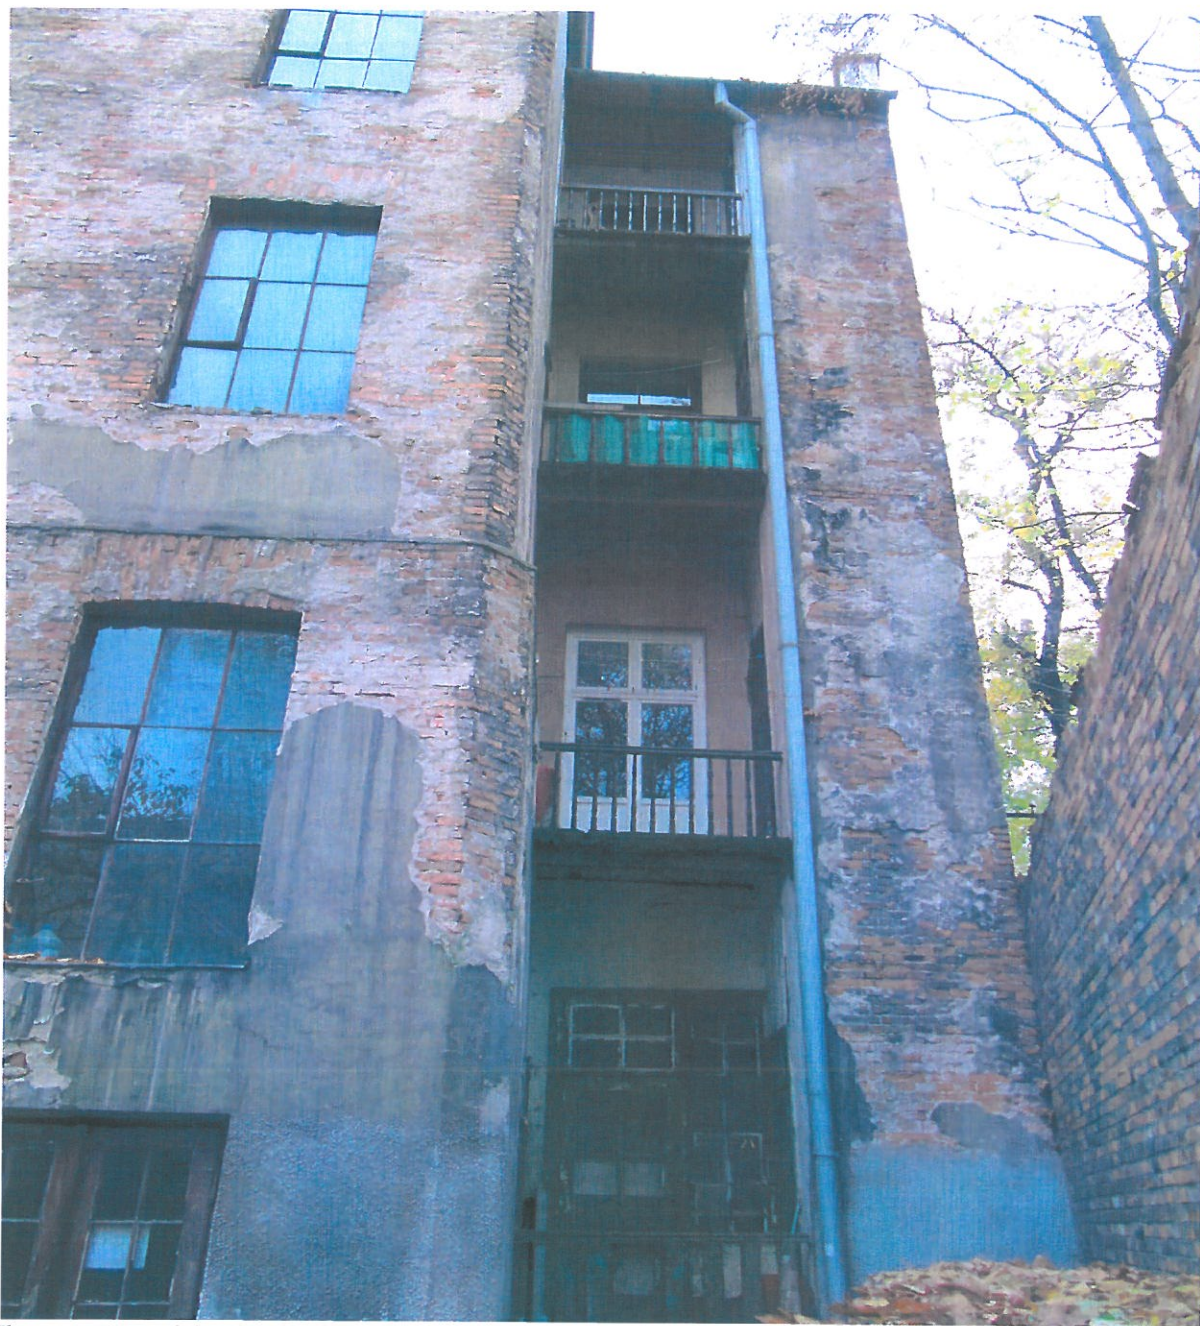
Niektóre balustrady balkonowe zostały wymienione na nowe, odstające stylistycznie od dawnych drewnianych tralek. Dodatkowo balkony są w złym stanie technicznym (szczególnie w prawym skrzydle elewacji), większość opiera się na drewnianych belkach (czasem wspartych stalowymi dwuteownikami), zaś balustrady nie spełniają aktualnych przepisów dotyczących wysokości (zwykle mają wysokość ok. 95cm).

*Ilustracja 4: Widok na aktualny stan zachowania balkonów od strony podwórza*

Stan wsporników i dwuteowników podtrzymujących balkony powinien zostać oceniony na budowie, belki w złym stanie technicznym muszą zostać wymienione. Dodatkowo konieczna jest wymiana i ujednolicenie balustrad balkonowych. Ich wzór powinien nawiązywać do starych tralek zachowanych w balkonach prawego (północnego) skrzydła elewacji.

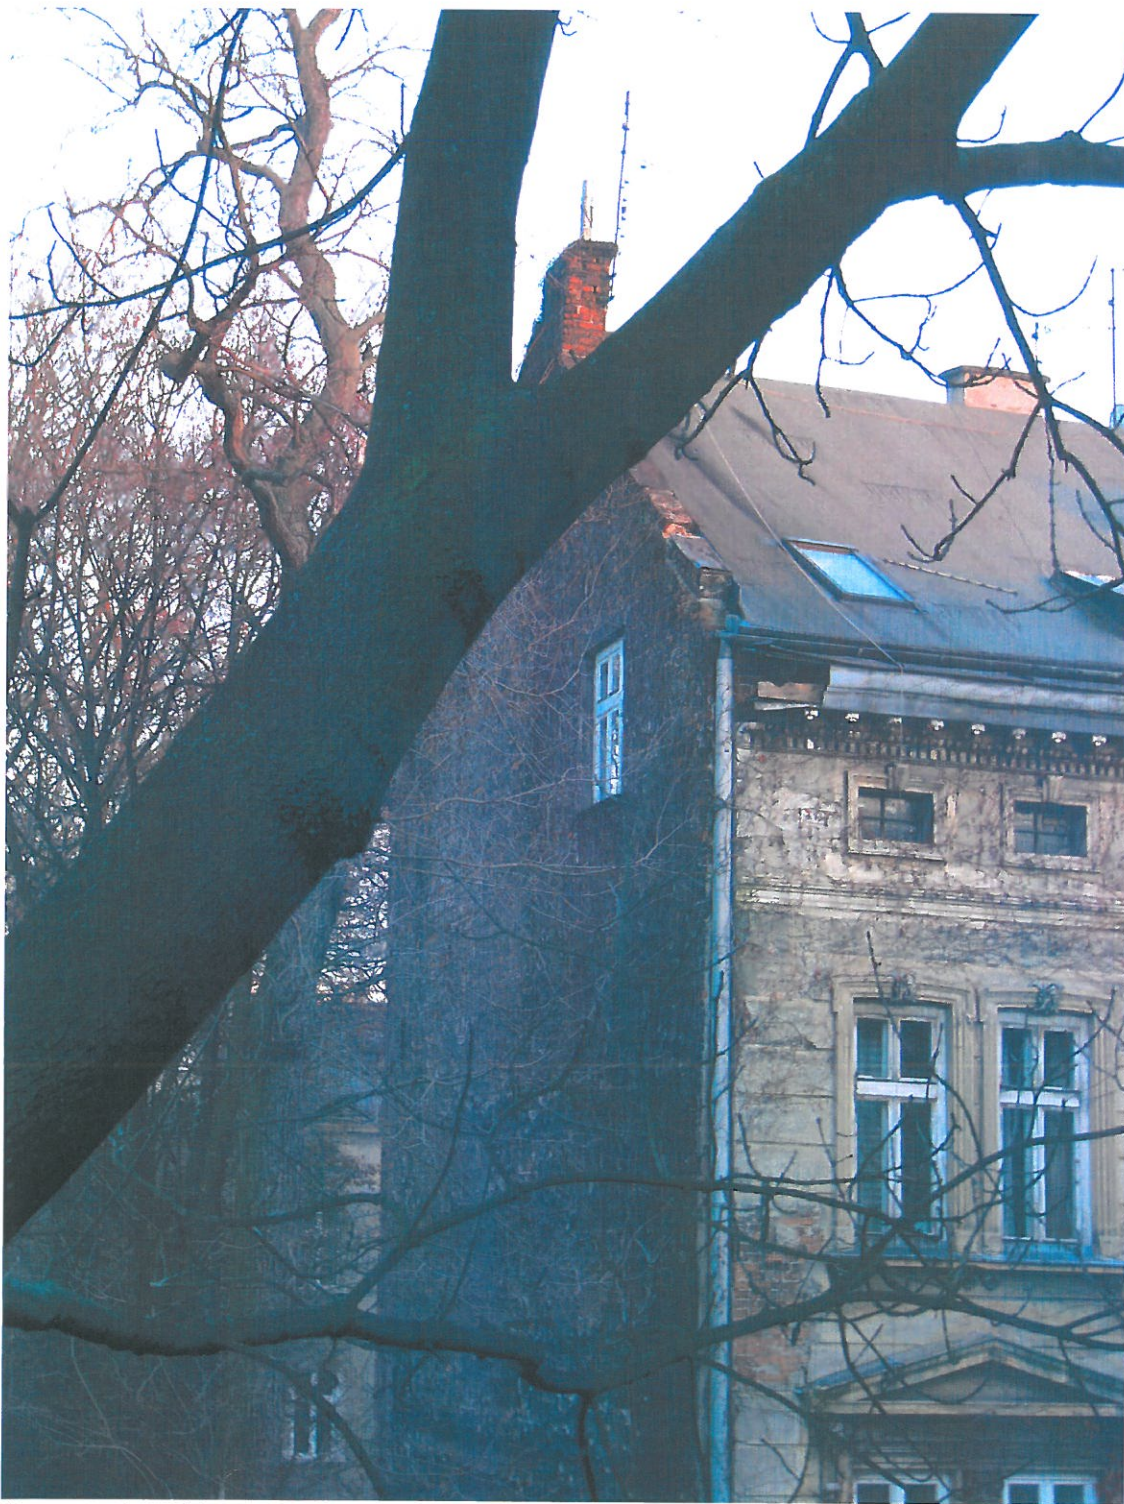
Ściana szczytowa jest w jeszcze gorszym stanie. Tynki odpadły na większości jej powierzchni, odsłaniając goły watek murarski, zaś prawą część ściany porastają gęste kłaczka winobluszczu. Szczyt wieńczący ścianę jest pokruszony i popękany, zaś jego obróbka blacharska miejscami oderwana. Dodatkowo mur jest poważnie zabrudzony i zawilgocony.

*Ilustracja 5: Widok na aktualny stan zachowania ściany szczytowej kamienicy przy ul. Siemiradzkiego 13*
