## **KOSZARY SZYJOWE**

**Fort 48 Batowice, ul. Wawelska, Kraków.**

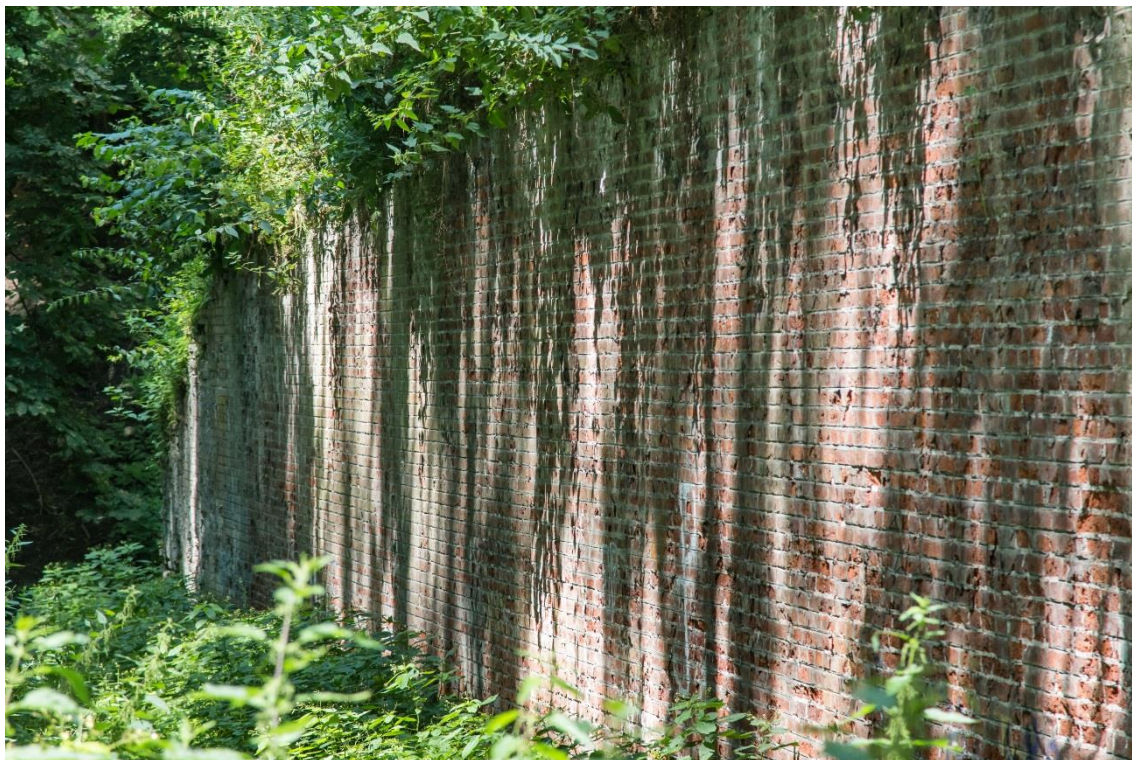
**Fot. nr 1**

Widok ogólny skrajnej lewej, ceglanej części elewacji pd. – zach.; mur oporowy stoku fosy w szyi fortu. Widoczne zniszczenia powierzchni wątków ceglanych oraz zachowane resztki czarnej warstwy malarskiej w spoinach. Stan przed konserwacją.

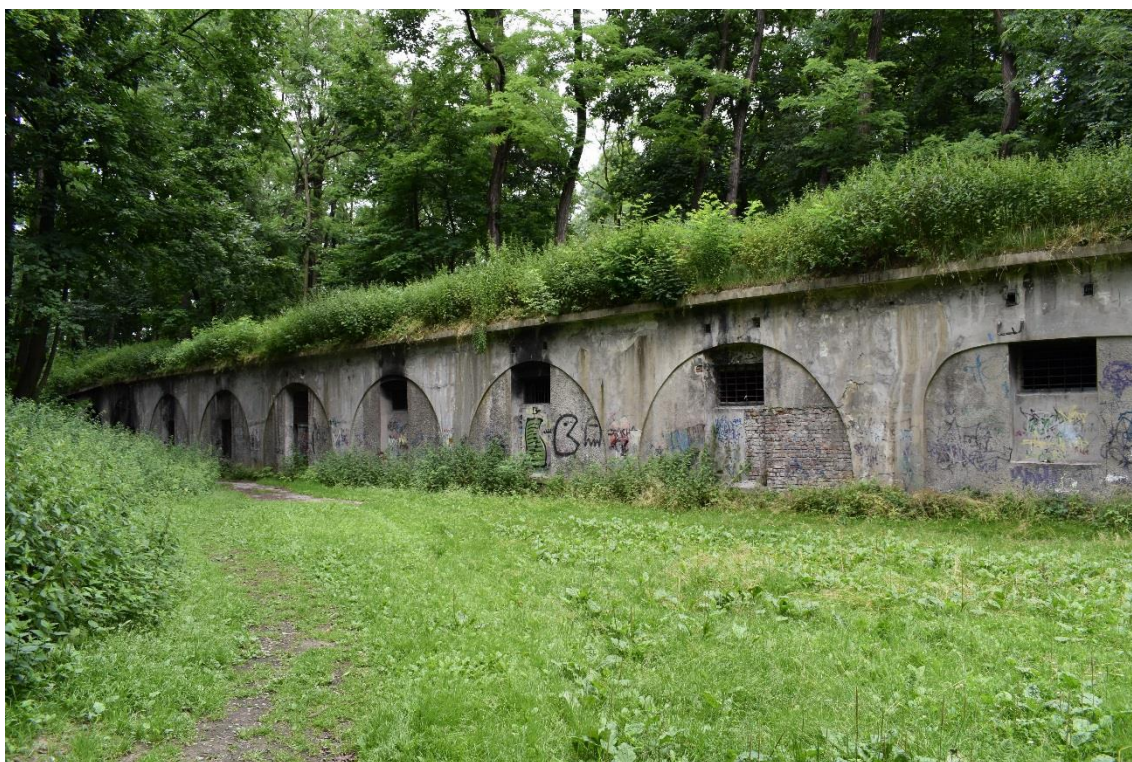
**Fot. nr 2**

Widok ogólny lewej części elewacji pd. – zach. koszar szyjowych. Widoczne częściowe zamurowania otworów okiennych w arkadach oraz zatynkowana powierzchnia pierwotnych wątków ceglanych w arkadach. Stan przed konserwacją.

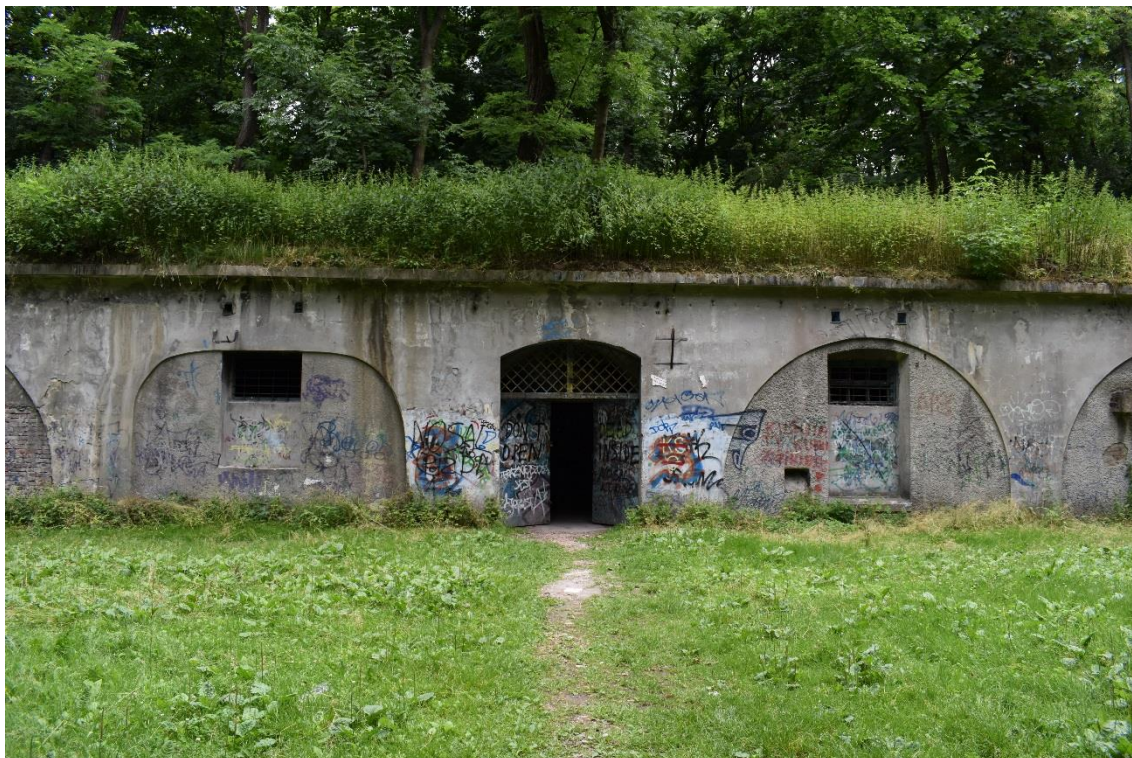
**Fot. nr 3**

Widok ogólny centralnej części elewacji pd. – zach. koszar szyjowych. Widoczne częściowe zamurowania otworów okiennych w arkadach, zatynkowana powierzchnia pierwotnych wątków ceglanych w arkadach, zachowana pierwotna metalowa brama. W arkadzie po lewej stronie usytuowany był kiedyś pancerny sponson. Stan przed konserwacją. Kraków, lipiec 2016 r.

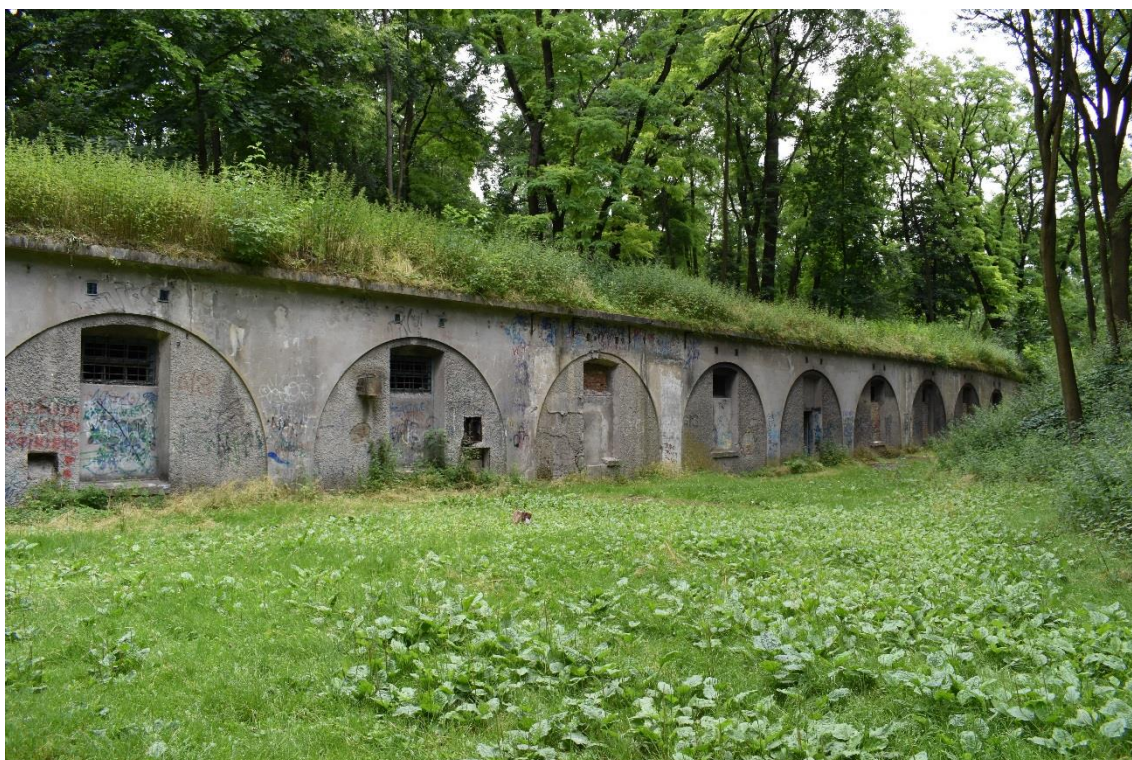
**Fot. nr 4**

Widok ogólny lewej części elewacji pd. – zach. koszar szyjowych. Widoczne częściowe zamurowania otworów okiennych w arkadach oraz zatynkowana powierzchnia pierwotnych wątków ceglanych w arkadach. Stan przed konserwacją. Kraków, lipiec 2016 r.

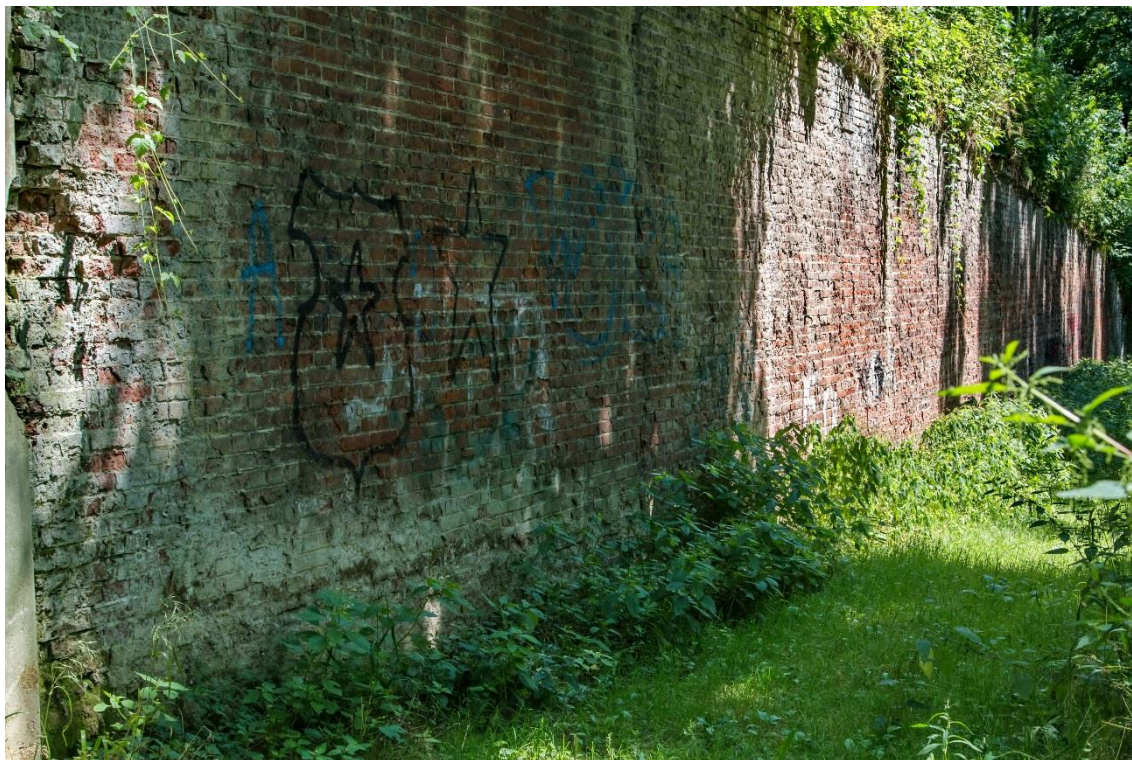
**Fot. nr 5**

Widok ogólny skrajnej prawej, ceglanej części elewacji pd. – zach. muru oporowego masywu ziemnego w szyi fortu. Widoczne zniszczenia powierzchni wątków ceglanych. Stan przed konserwacją.

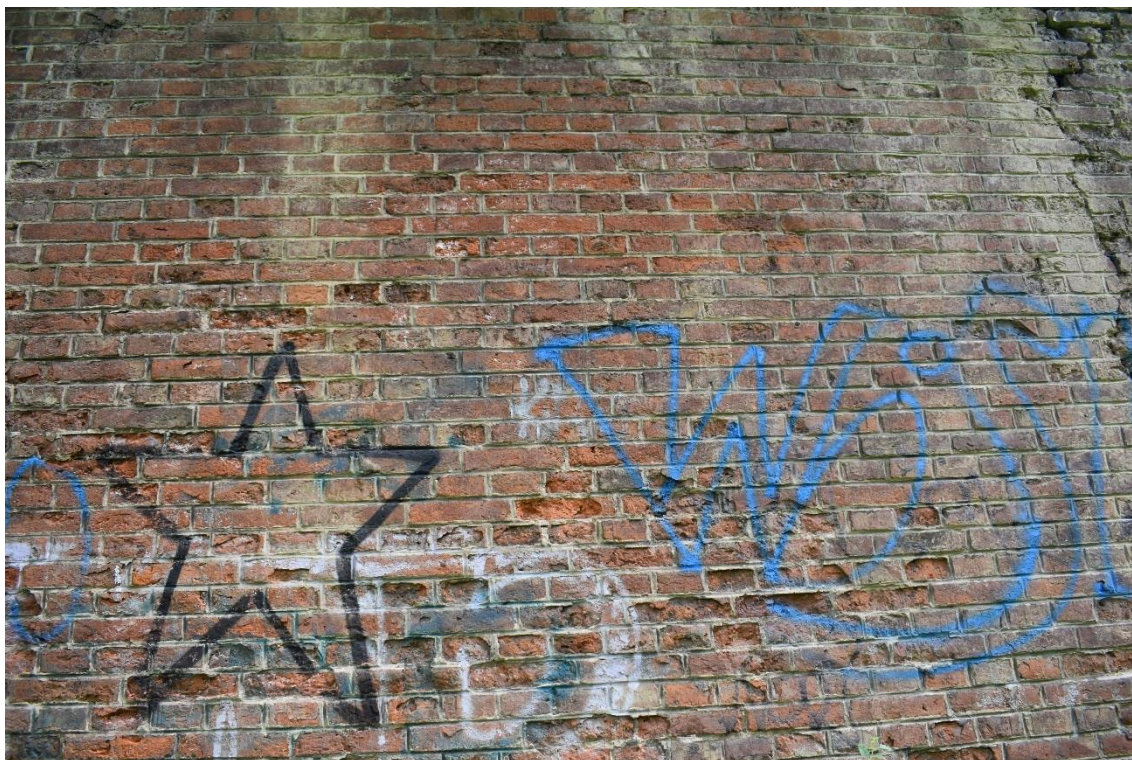
**Fot. nr 6**

Zbliżenie ceglanych wątków elewacji pd. – zach. muru oporowego w szyi fortu. Widoczne głębokie ubytki cegieł, resztki czarnej warstwy malarskiej w spoinach, graffiti. Stan przed konserwacją.

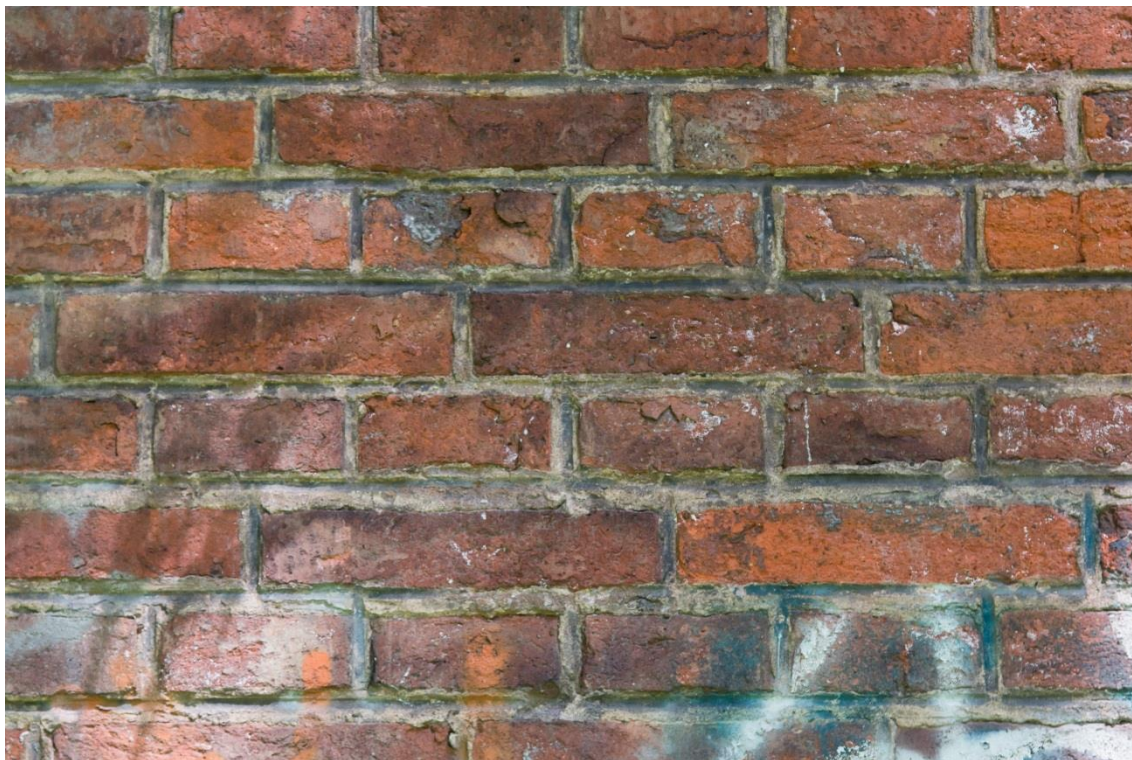
**Fot. nr 7**

Zbliżenie ceglanych wątków elewacji pd. – zach.. Widoczne czytelnie zachowane czarne podmalowanie w spoinach, a także zachłapania zaprawami cementowymi, zasolenia, graffiti. Stan przed konserwacją.  
Kraków, lipiec 2016 r.

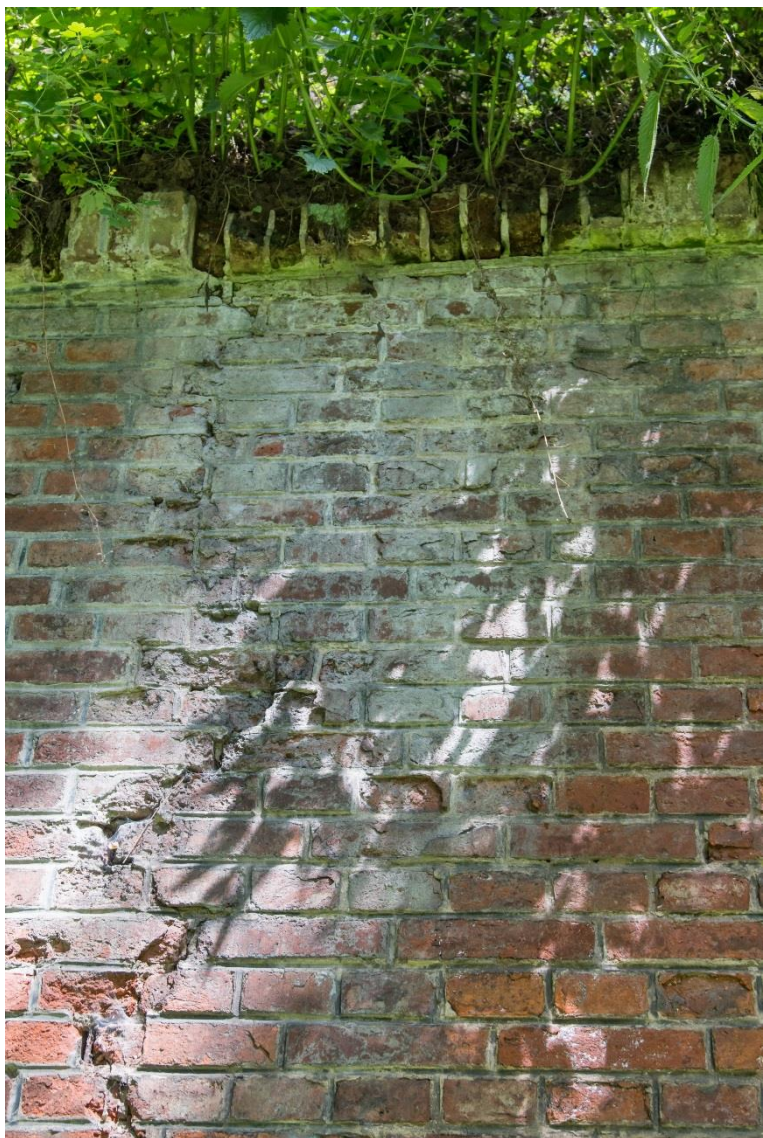
**Fot. nr 8**

**Fort 48 Batowice, ul. Wawelska, Kraków.** Zbliżenie ceglanych wątków elewacji pd. – zach. muru oporowego w szyi fortu. Widoczne duże pęknięcie konstrukcyjne muru, zabielenie powierzchni, głębokie ubytki gzymsu koronującego, czytelnie zachowane czarne podmalowanie w spoinach. Stan przed konserwacją.  
Kraków, lipiec 2016 r.

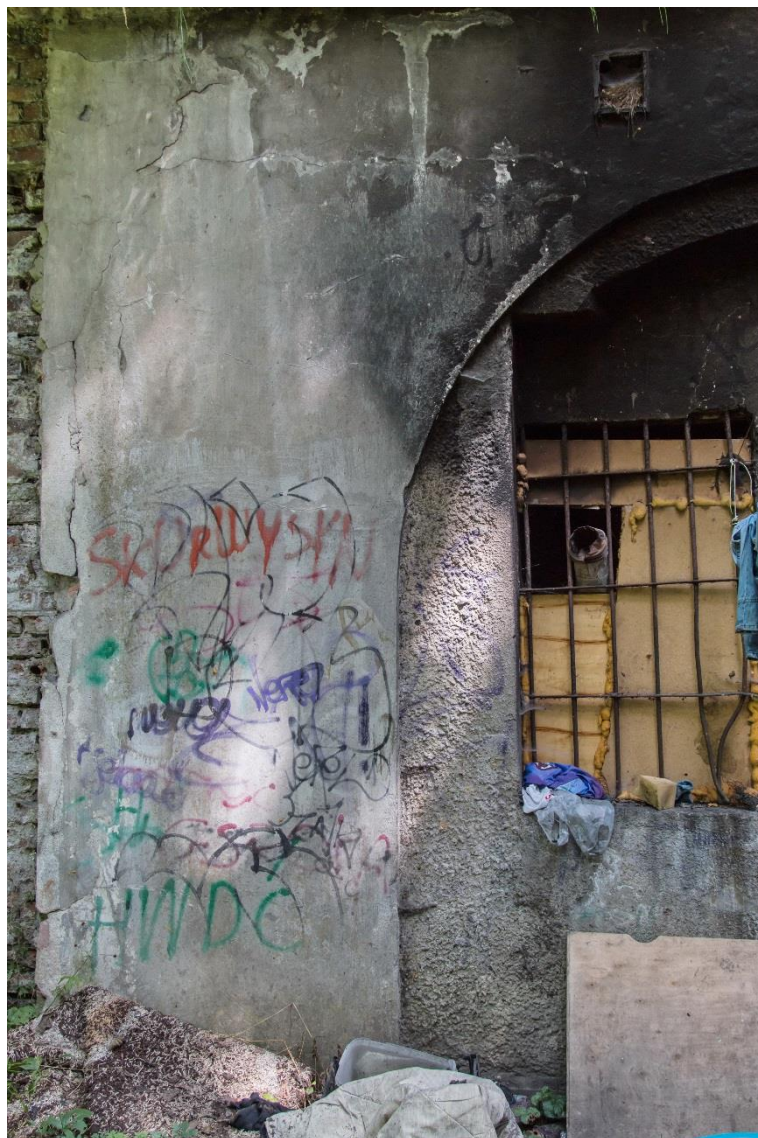
**Fot. nr 9**

Widok fragmentu elewacji koszar przy pierwszej osi z lewej strony. Widoczne zniszczenia powierzchni tynków, wtórny otwór okienny z kratą, śmieci. Stan przed konserwacją.  
Kraków, lipiec 2016 r.

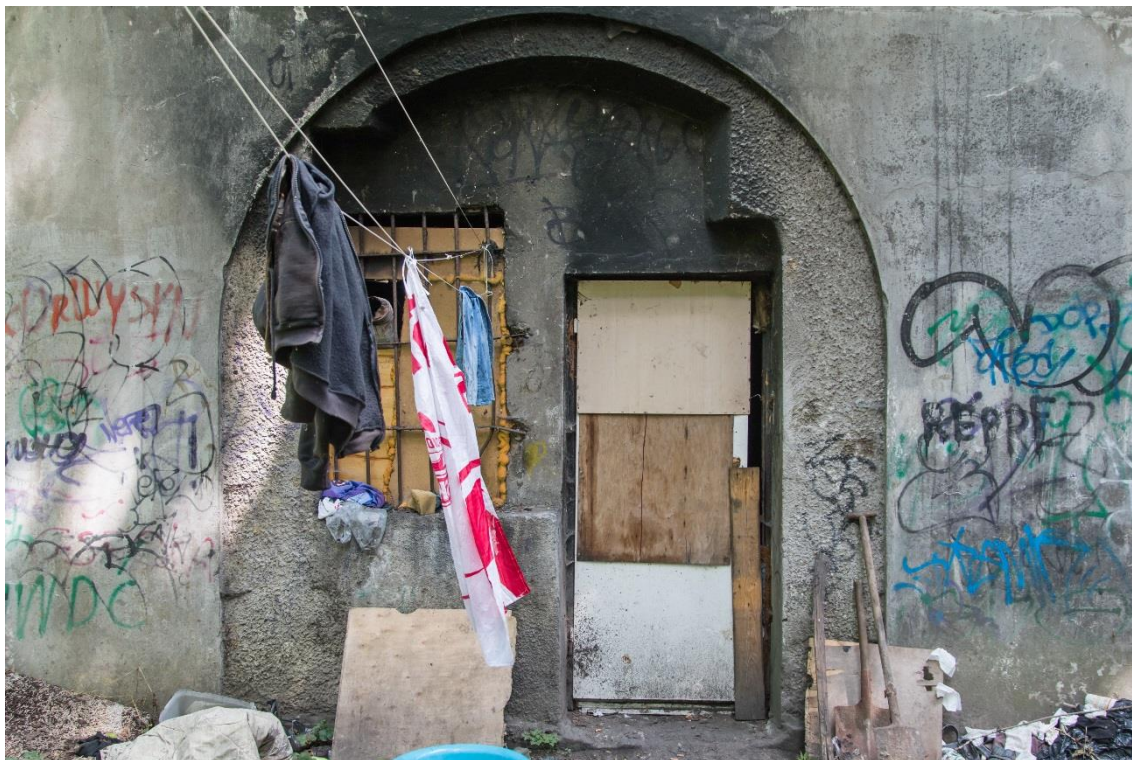
**Fot. nr 10**

Widok ogólny arkady w pierwszej osi od lewej strony. Widoczne wtórne otwory okienne i drzwiowy, zatynkowanie tynkiem fakturalnym, graffiti, śmieci. Stan przed konserwacją.

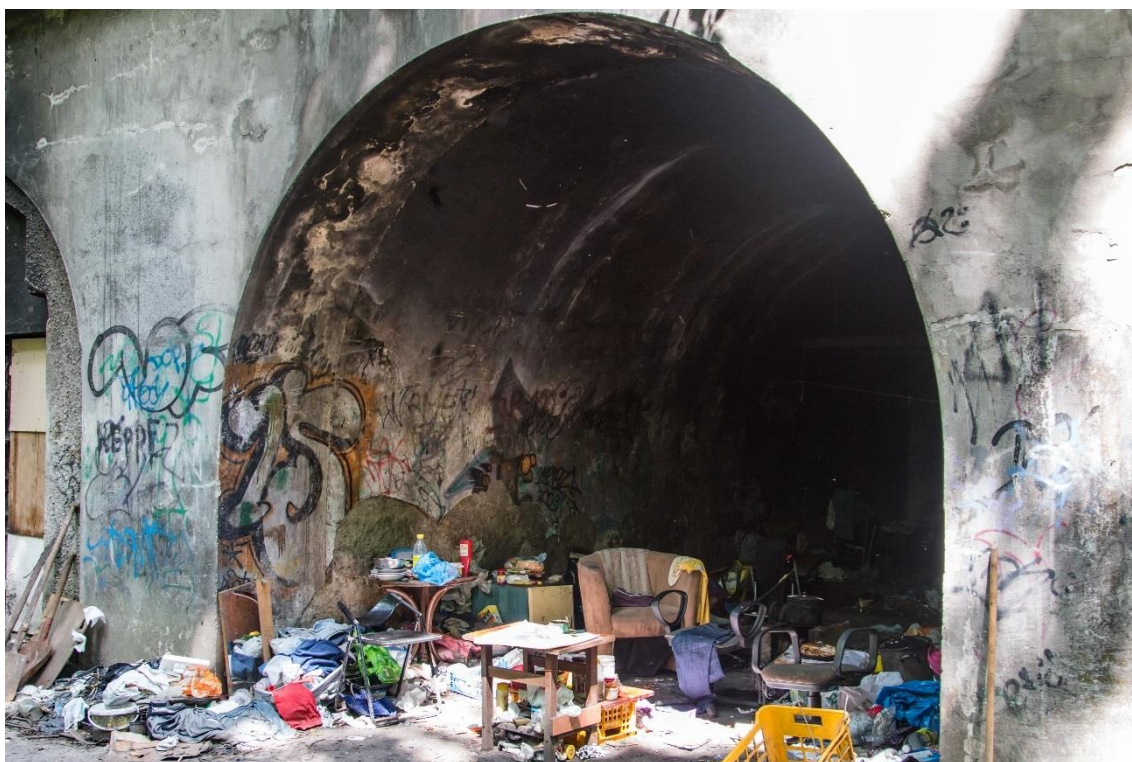
**Fot. nr 11**

Widok ogólny arkady w drugiej osi od lewej strony. Widoczny brak wypełnienia ściany – rozebrana pierwotna ceglana arkada. Widoczne obozowisko bezdomnych. Stan przed konserwacją.

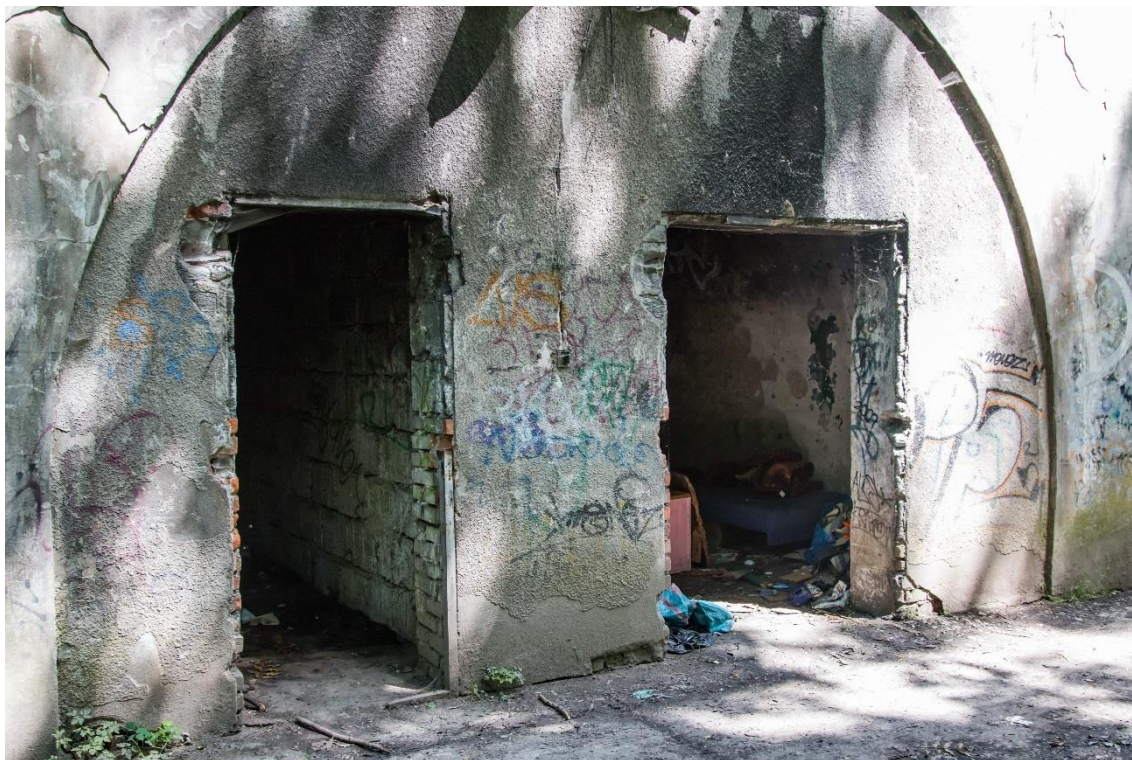
**Fot. nr 12**

Widok ogólny arkady w trzeciej osi od lewej strony. Widoczne wtórne otwory wejściowe, zatynkowanie tynkiem fakturalnym, graffiti, śmieci. Stan przed konserwacją.

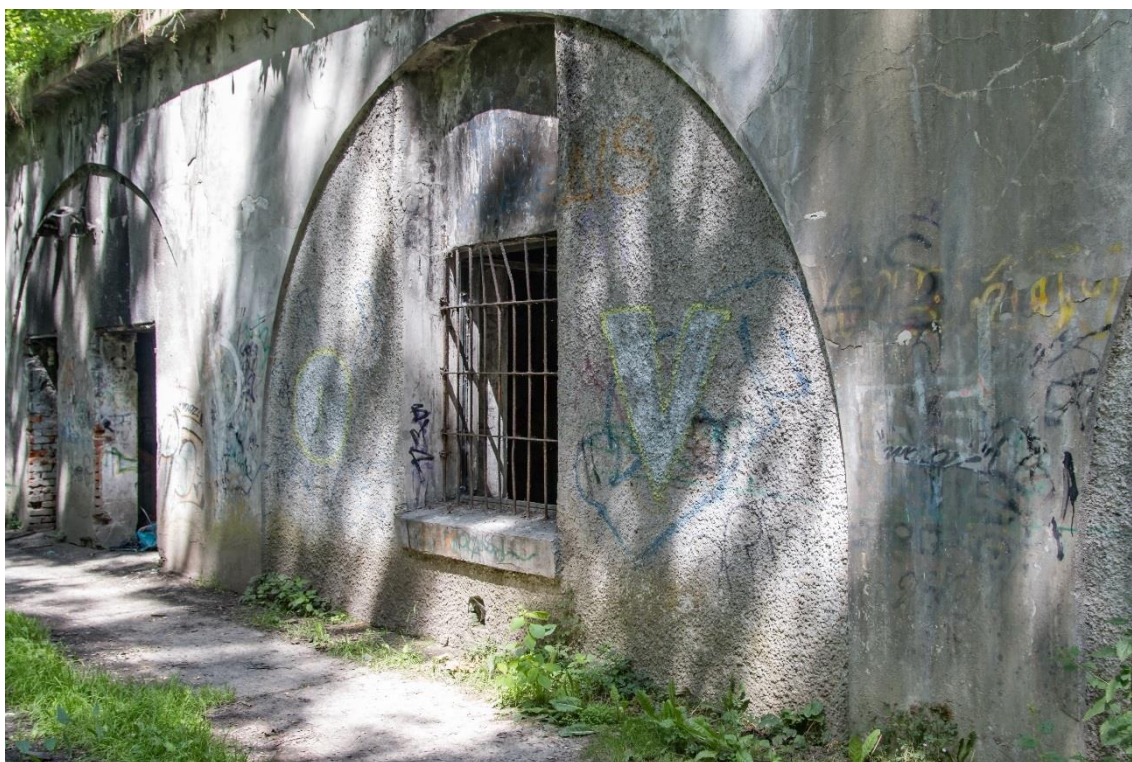
**Fot. nr 13**

Widok ogólny arkady w czwartej osi od lewej strony. Widoczne zatynkowanie wątków ceglanych tynkiem fakturalnym, graffiti, brak stolarki okiennej. Stan przed konserwacją.

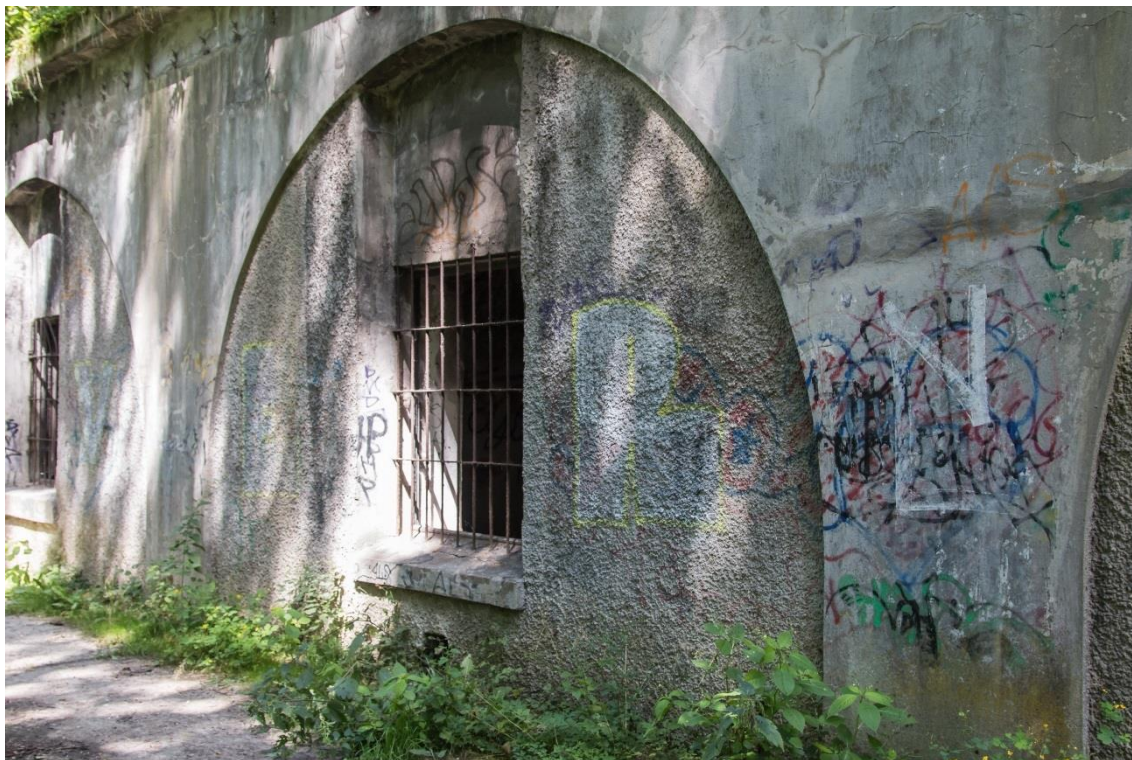
**Fot. nr 14**

Widok ogólny arkady w piątej osi od lewej strony. Widoczne zatynkowanie wątków ceglanych tynkiem fakturalnym, graffiti, pęknięcia gładkiego tynku. Stan przed konserwacją.  
Kraków, lipiec 2016 r.

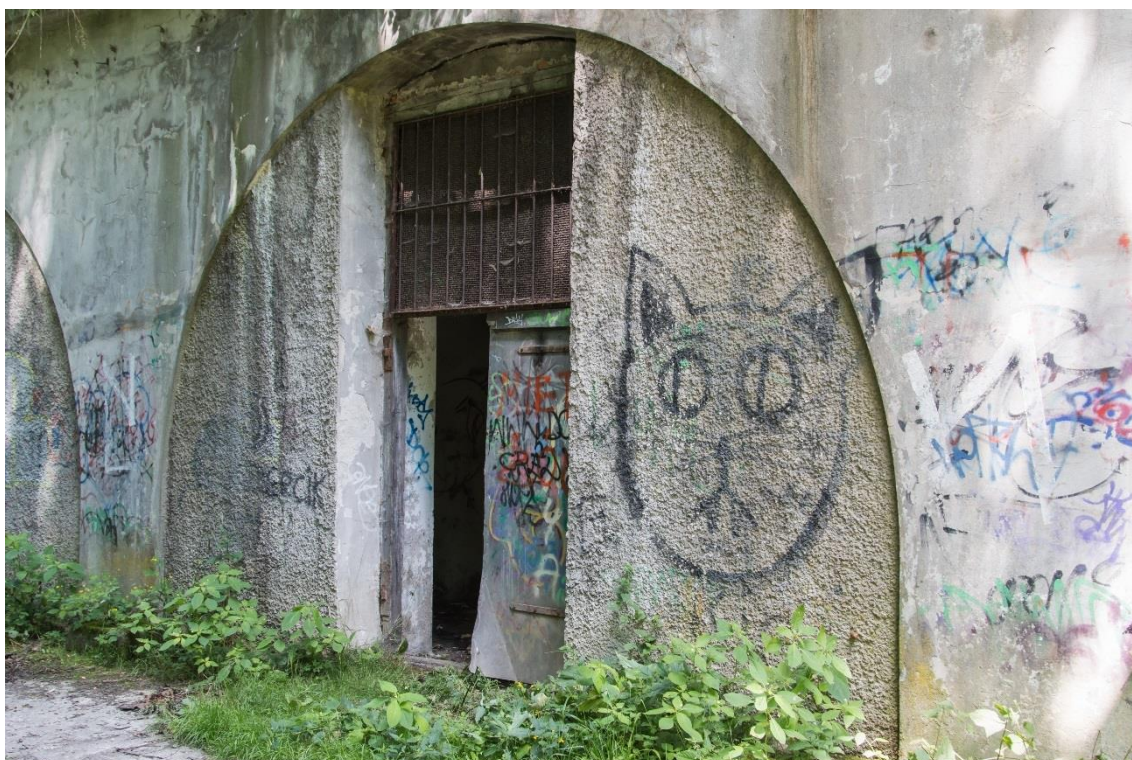
**Fot. nr 15**

Widok ogólny arkady w szóstej osi od lewej strony. Widoczne zatynkowanie wątków ceglanych tynkiem fakturalnym, graffiti, pęknięcia gładkiego tynku, wybity otwór bramy wejściowej. Stan przed konserwacją.  
Kraków, lipiec 2016 r.

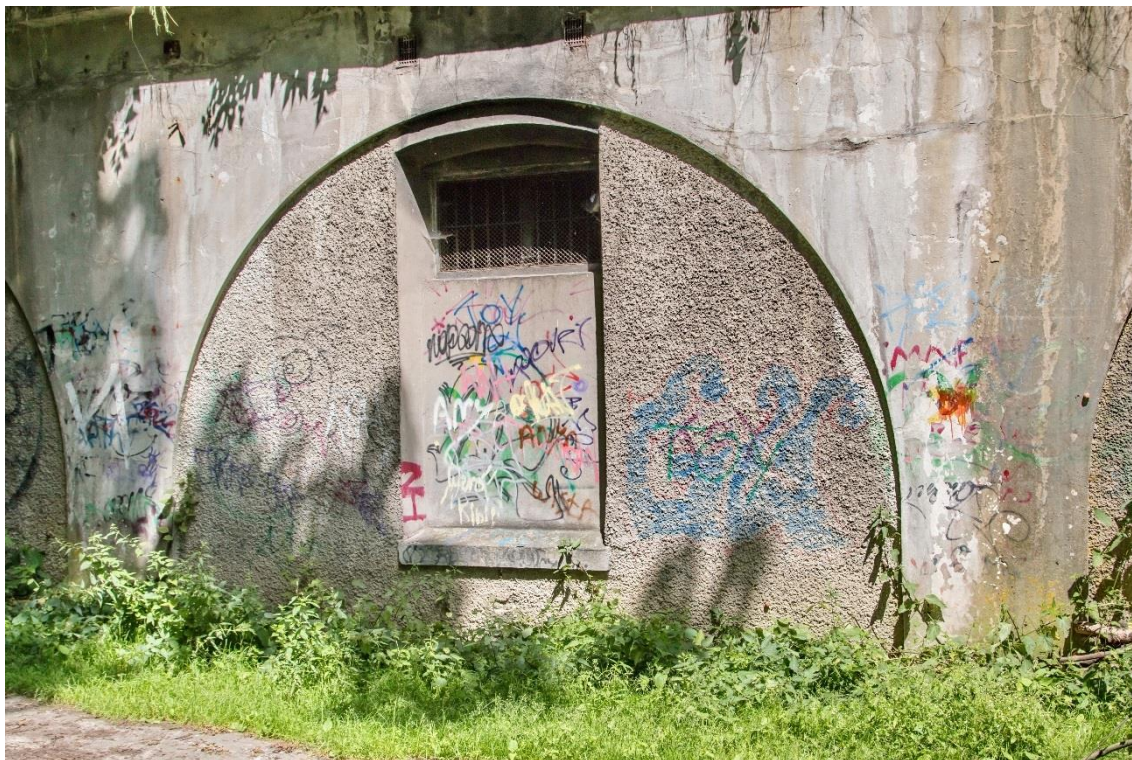
**Fot. nr 16**

Widok ogólny arkady w siódmej osi od lewej strony. Widoczne zatynkowanie wątków ceglanych tynkiem fakturalnym, graffiti, pęknięcia gładkiego tynku, zacieki, zamurowany od dołu pierwotny otwór okienny. Stan przed konserwacją.

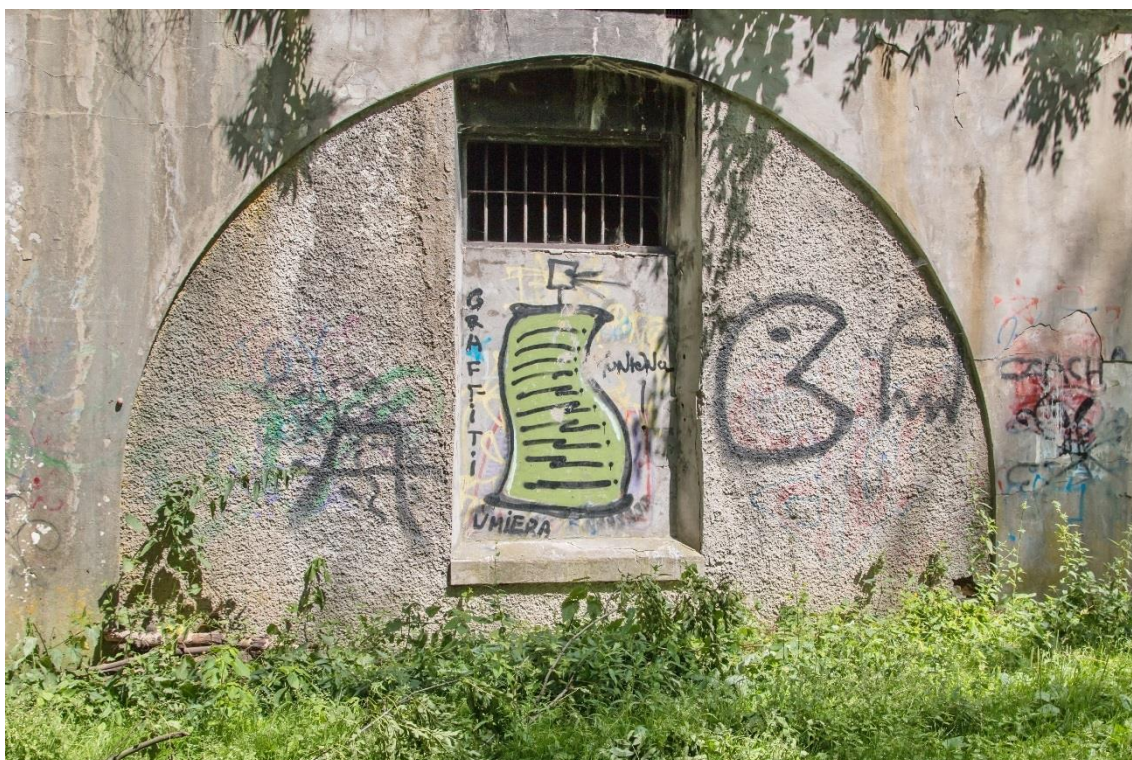
**Fot. nr 17**

Widok ogólny arkady w ósmej osi od lewej strony. Widoczne zatynkowanie wątków ceglanych tynkiem fakturalnym, graffiti, pęknięcia gładkiego tynku. Stan przed konserwacją.

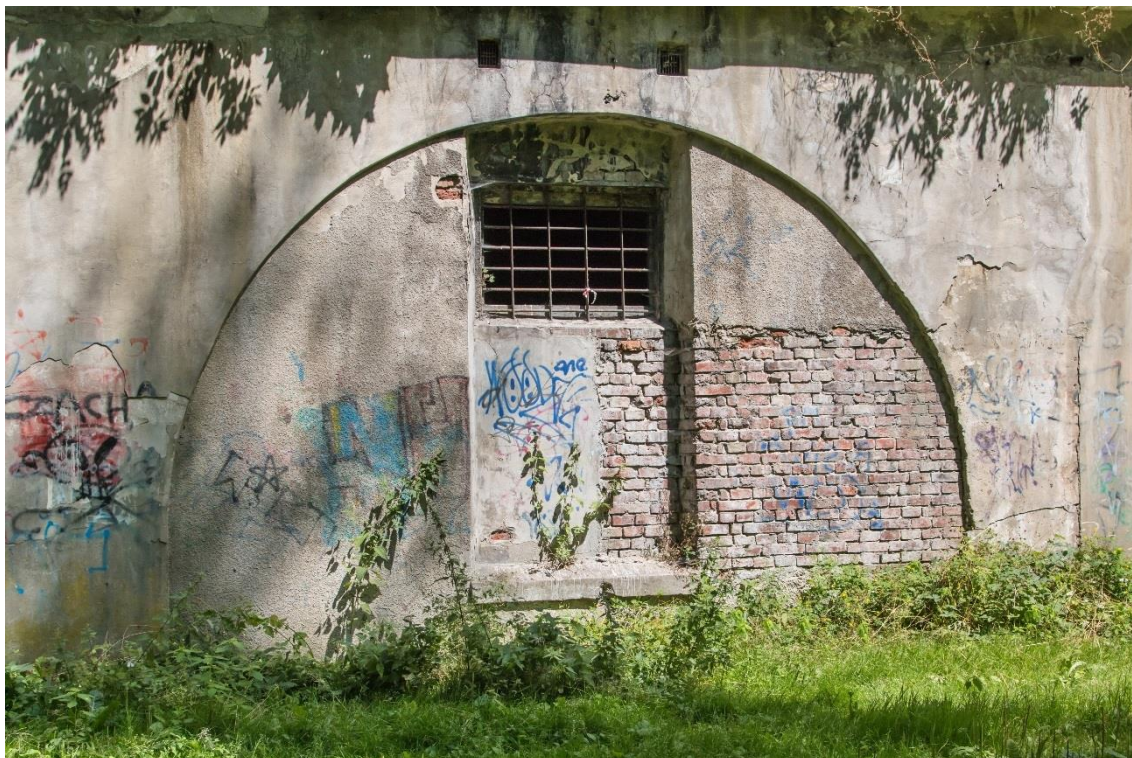
**Fot. nr 18**

Widok ogólny arkady w dziewiątej osi od lewej strony. Widoczne zatynkowanie wątków ceglanych tynkiem fakturalnym, graffiti, pęknięcia i złuszczenia gładkiego tynku. W odkrywcę widoczny pierwotny watek ceglany wypełnienia arkady, pozbawiony w większości zaprawy w spoinach. Stan przed konserwacją. Kraków, lipiec 2016 r.

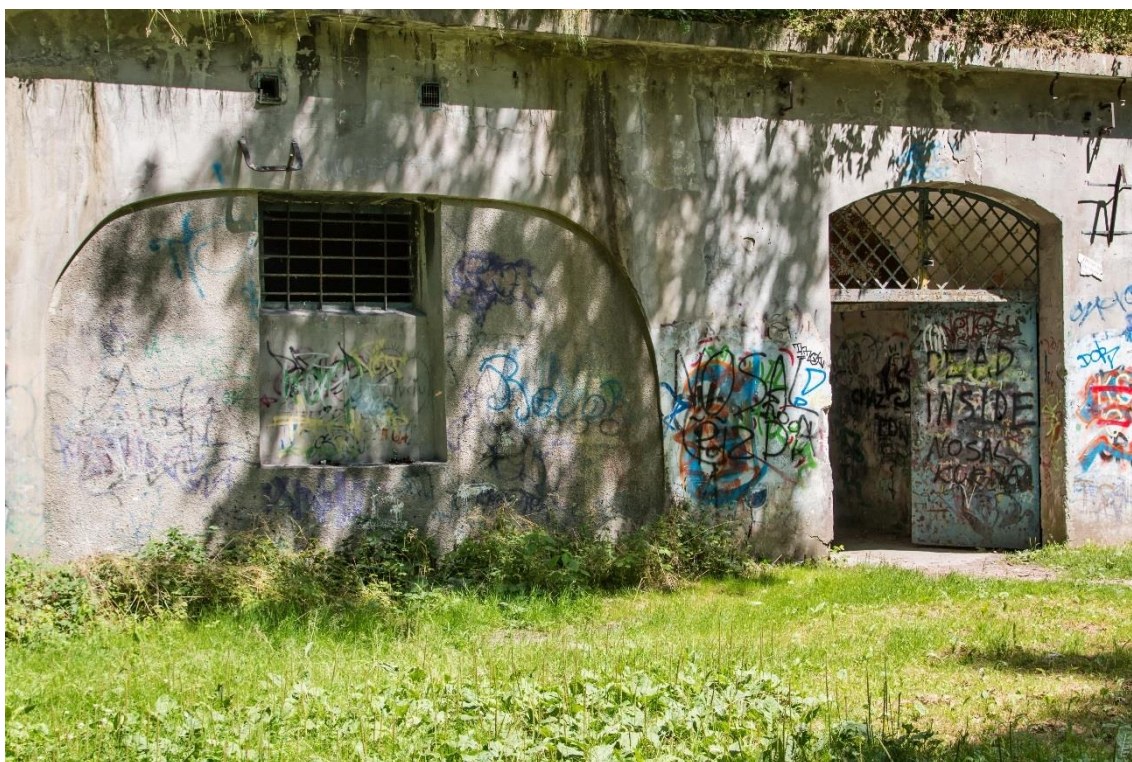
**Fot. nr 19**

Widok ogólny arkady w dziesiątej osi od lewej strony. Widoczny odmienny w stosunku do pozostałych arkad kształt łuku, zatynkowanie wątków ceglanych tynkiem fakturalnym, graffiti, pęknięcia gładkiego tynku, pierwotne kratki wentylacyjne. Stan przed konserwacją. Kraków, lipiec 2016 r.

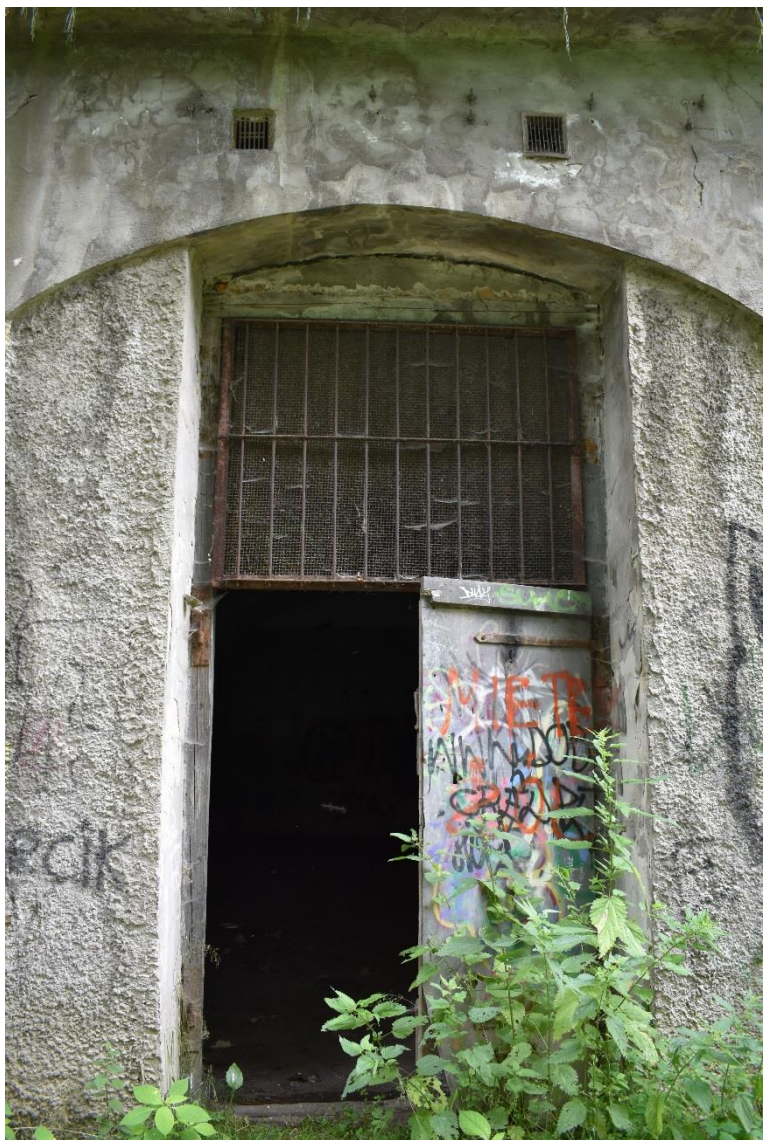
**Fot. nr 20**

Zbliżenie wtórnego otworu wejściowego bramy w szóstej osi od lewej strony. Nad bramą widoczne pierwotne dwie kratki wentylacyjne. Stan przed konserwacją.

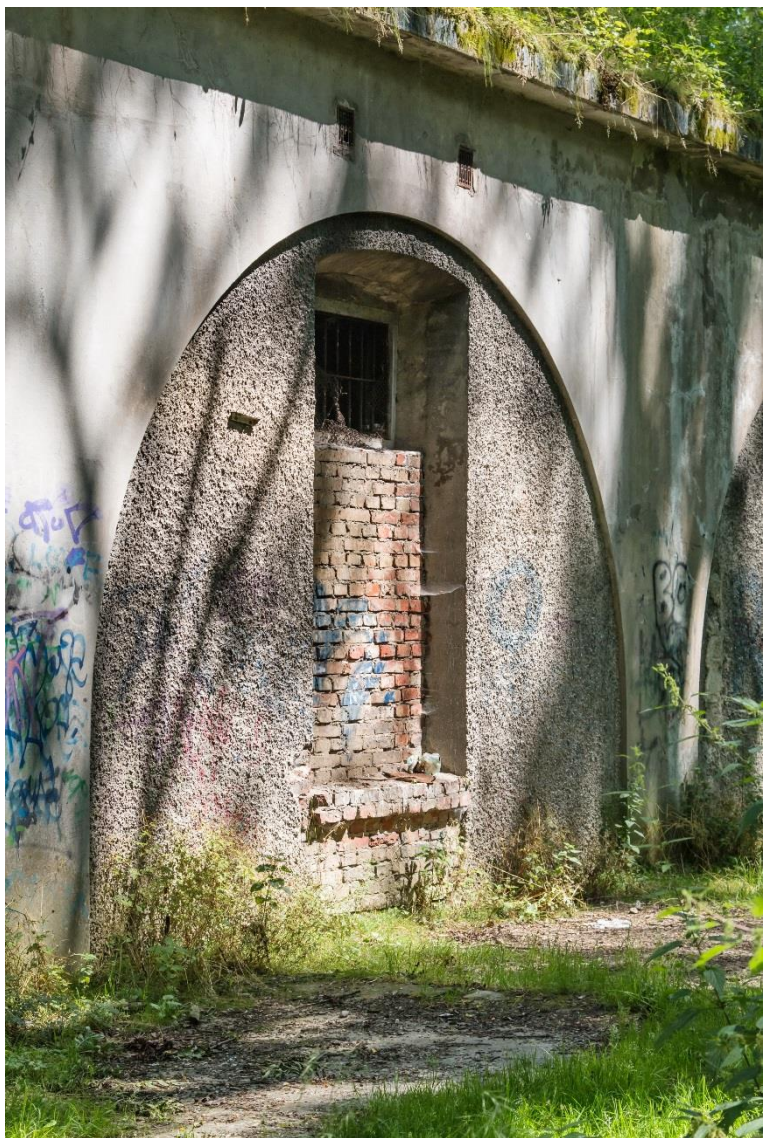
**Fot. nr 22**

Zbliżenie arkady z prawej strony elewacji. Widoczny brak tynków na wtórnym przemurowaniu. Stan przed konserwacją.

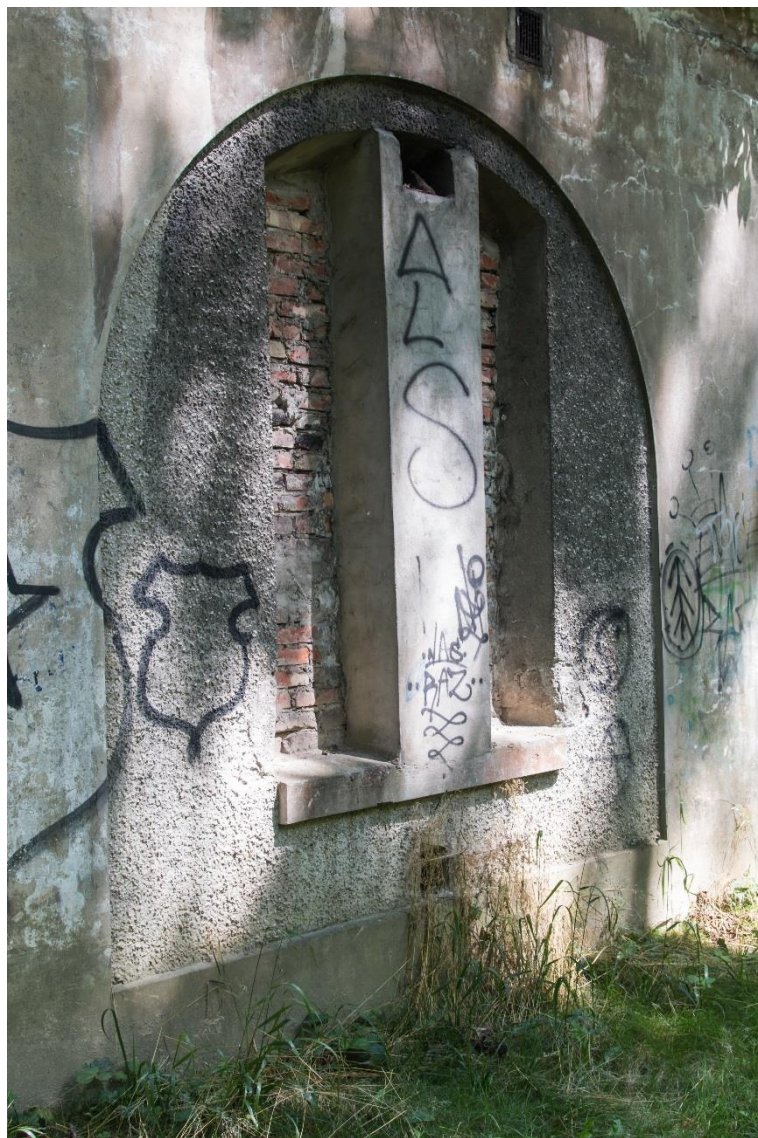
**Fot. nr 23**

Zbliżenie arkady w pierwszej osi od prawej strony. Widoczny wtórny kanał wentylacyjny, zamurowanie otworu okiennego oraz pierwotny tynkowany cokół. Stan przed konserwacją.

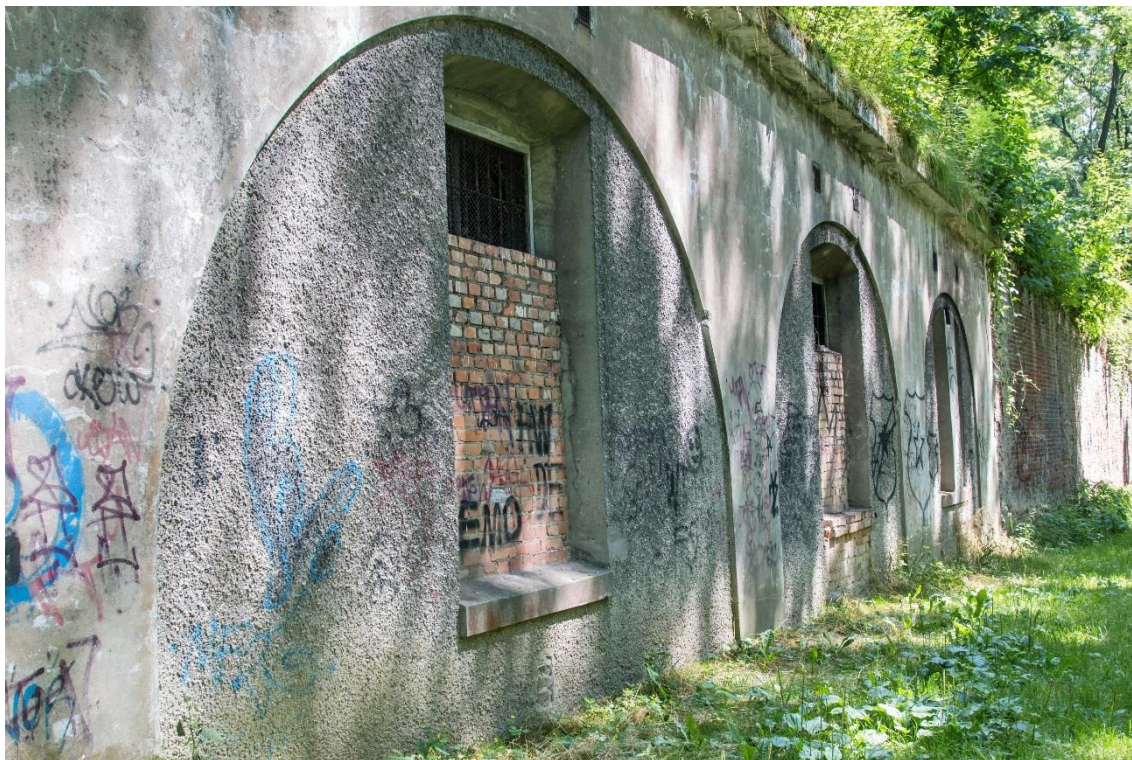
**Fot. nr 24**

Zbliżenie prawej części elewacji pd. – zach.. Widoczne zamurowania cegłą pierwotnych otworów okiennych, wtórne fakturalne tynki cementowe w wypełnieniu arkady, graffiti. Stan przed konserwacją.

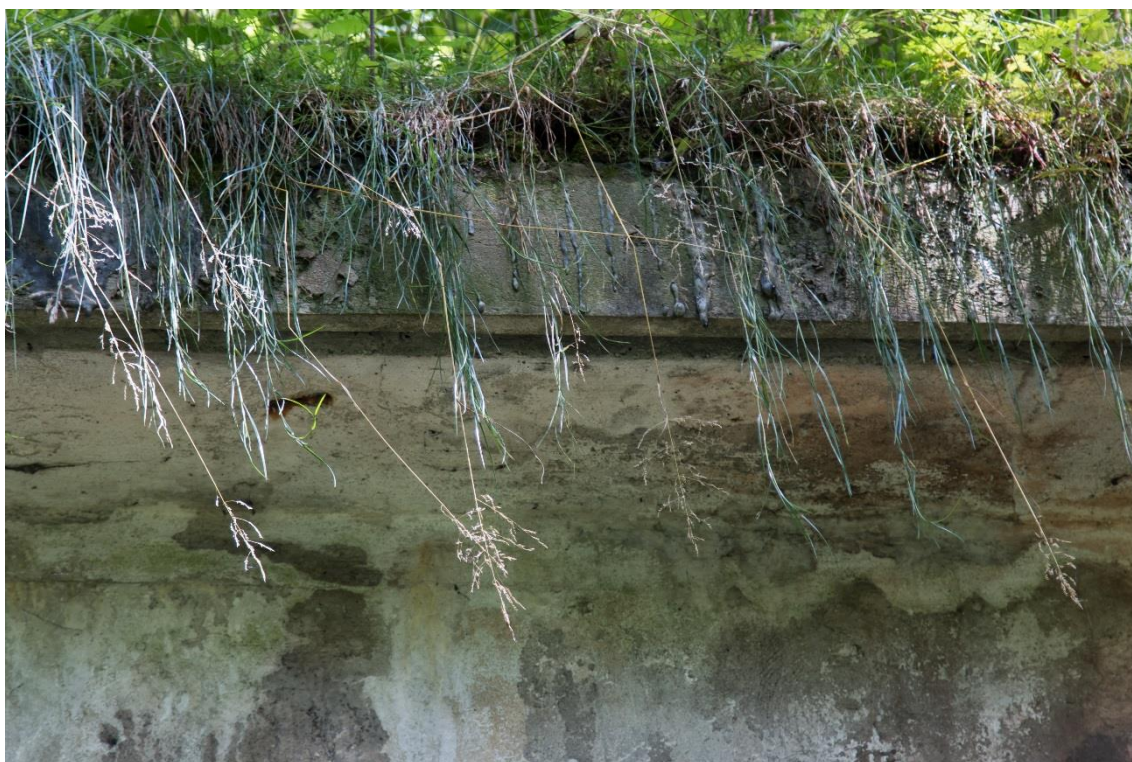
**Fot. nr 25**

Zbliżenie gzymsu koronującego. Pod trawą widoczne zacieki smoły. Widoczne także wysolenia i złuszczenia na powierzchni betonu. Stan przed konserwacją.

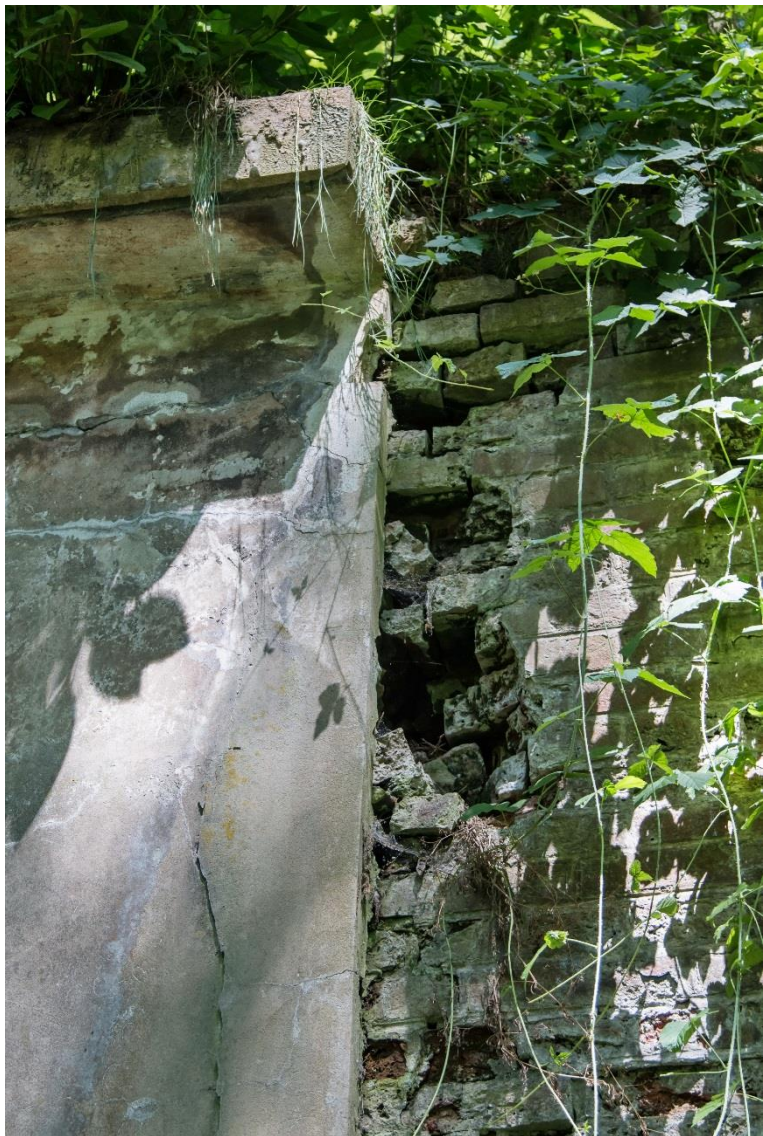
**Fot. nr 26**

Głębokie pęknięcie i ubytki całych cegieł na styku elewacji z ceglana częścią stanowiącą mur oporowy. Widoczna zachowana częściowo pierwotna wyciskana spoina. Stan przed konserwacją.
