## **KOSZARY SZYJOWE**

**Fort 48 Batowice, ul. Wawelska, Kraków.**

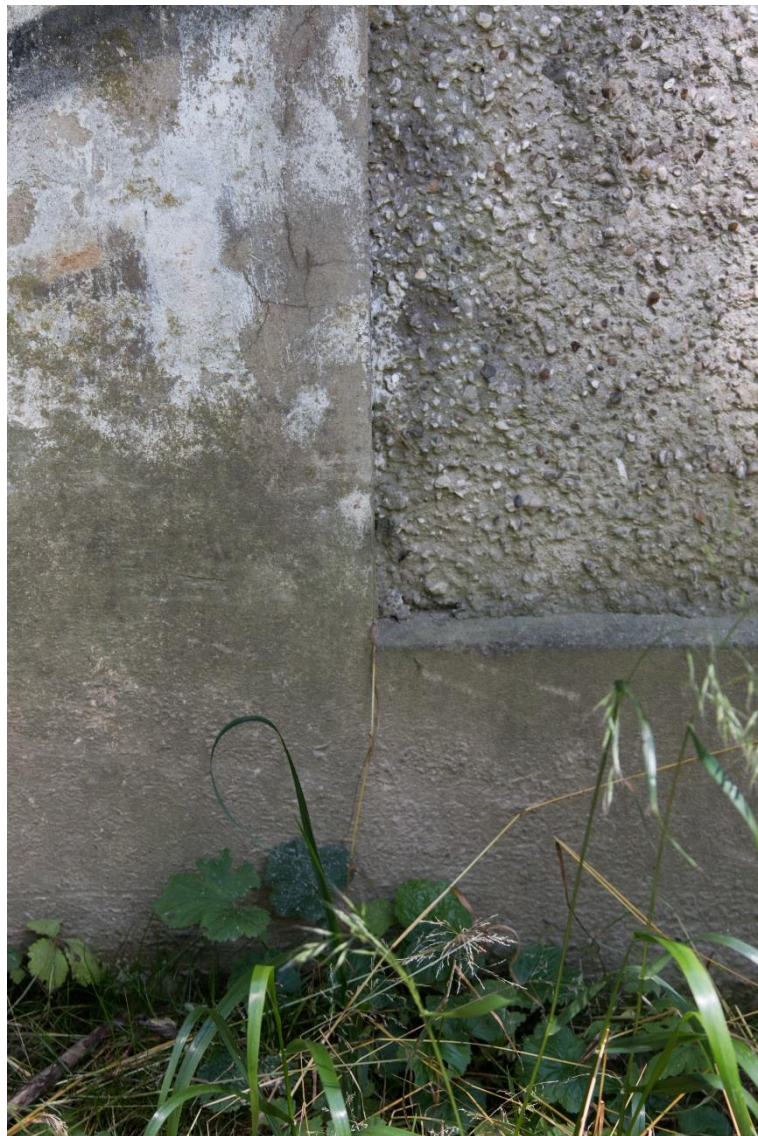
**Fot. nr 27**

Zbliżenie dolnej części elewacji z płaskim cokołem. Stan przed konserwacją.

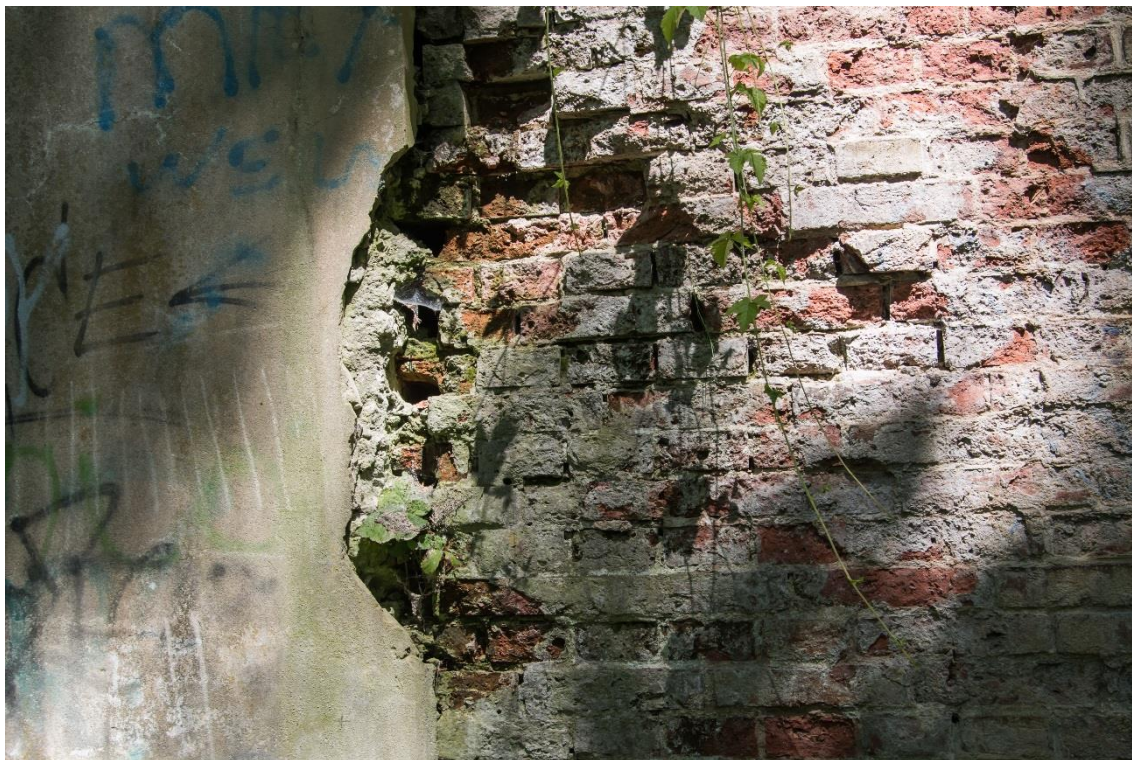
**Fot. nr 28**

Zbliżenie rozległego ubytku muru ceglanego na styku z elewacją. Widoczna zabielenia powierzchnia cegieł, liczne ubytki materiału ceramicznego. Stan przed konserwacją.

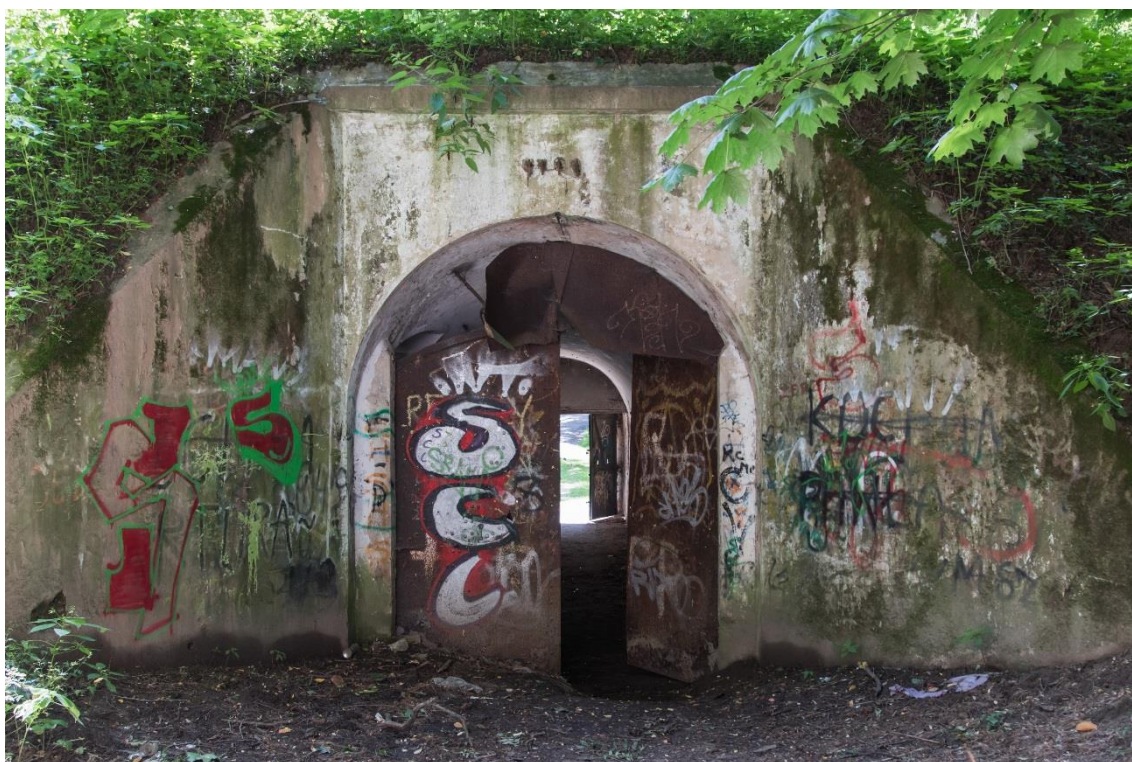
**Fot. nr 29**

Widok ogólny bramy do sieni przejazdowej na elewacji pn. wsch. Widoczne tynkowane ściany oraz uszkodzenie i zardzewiała powierzchnia bramy wejściowej. Widoczne także podniesienie poziomu terenu i zawilgocenie dolnych partii muru. Stan przed konserwacją.

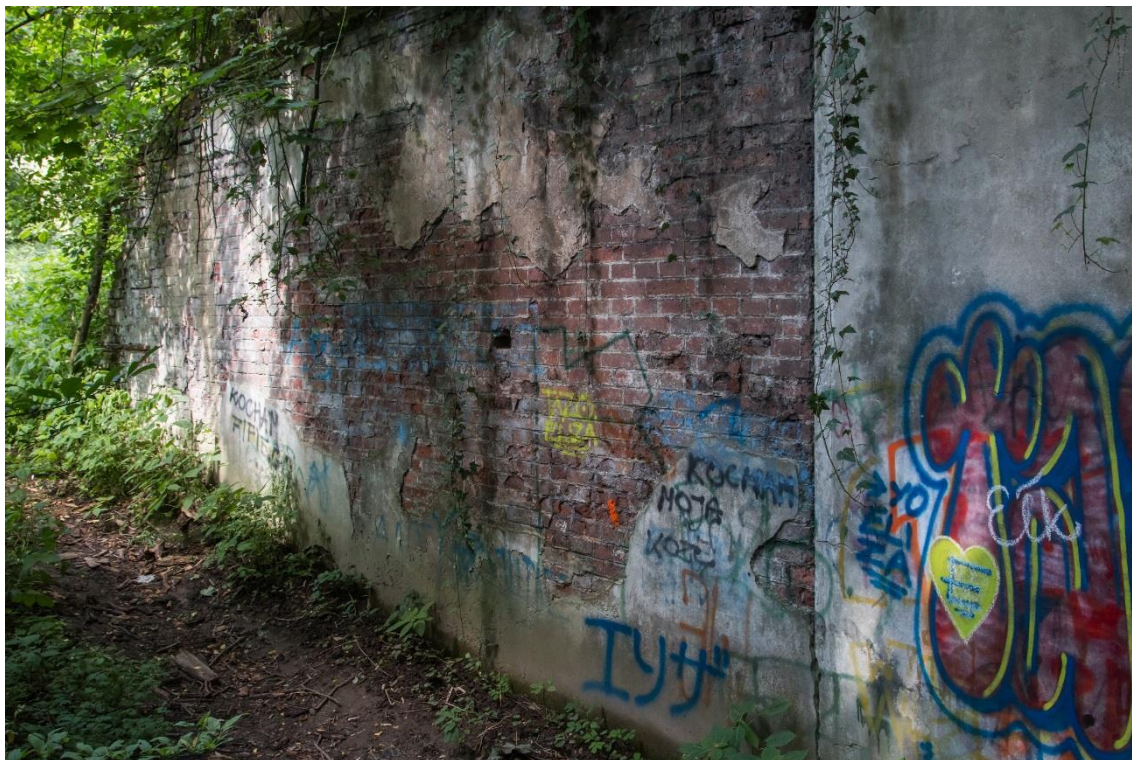
**Fot. nr 30**

Lewa część elewacji pd. – zach. schronu; mur oporowy ziemnego płaszcza schronu w bardzo złym stanie technicznym. Widoczne liczne ubytki lica cegieł, zabielenie powierzchni, resztki wtórnych tynków, miejscowo zachowane czarne podmalowanie w spoinach. Stan przed konserwacją.  
Kraków, lipiec 2016 r.

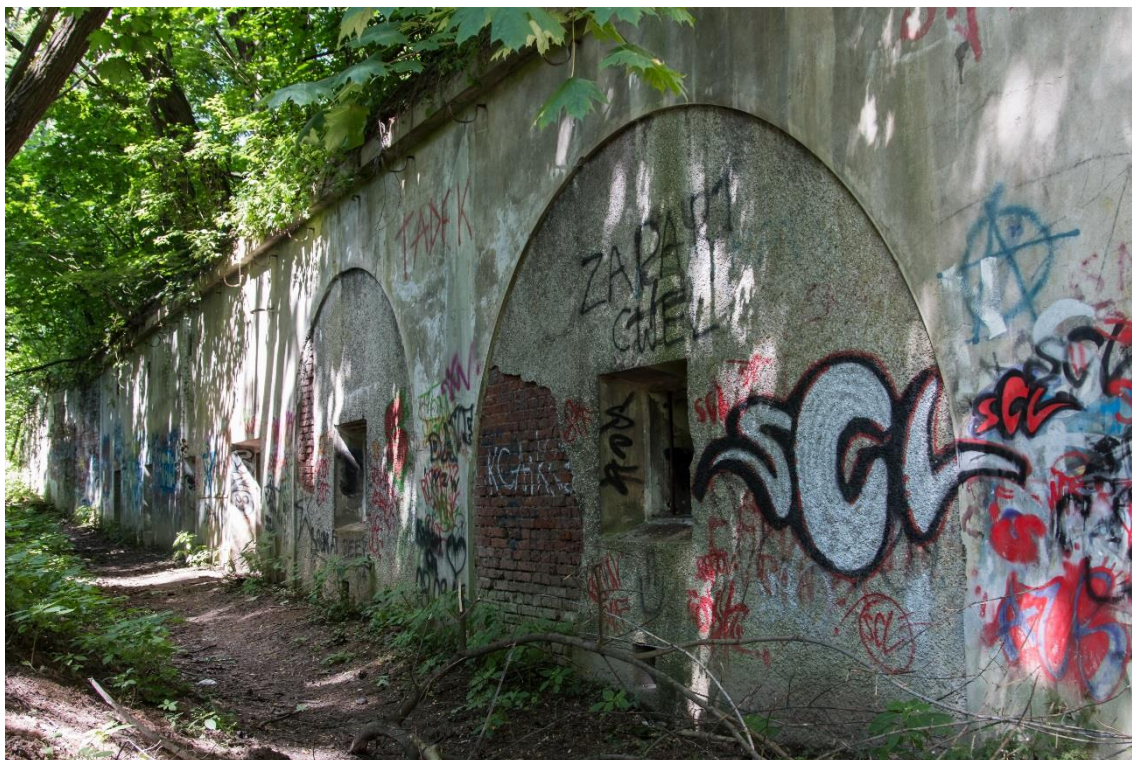
**Fot. nr 31**

Widok ogólny lewej strony elewacji pd. – zach. schronu. Widoczne zatynkowania arkad silnym, fakturalnym tynkiem cementowym, graffiti, metalowe uchwyty do rynien podwieszone pod gzymsem. Stan przed konserwacją.  
Kraków, lipiec 2016 r.

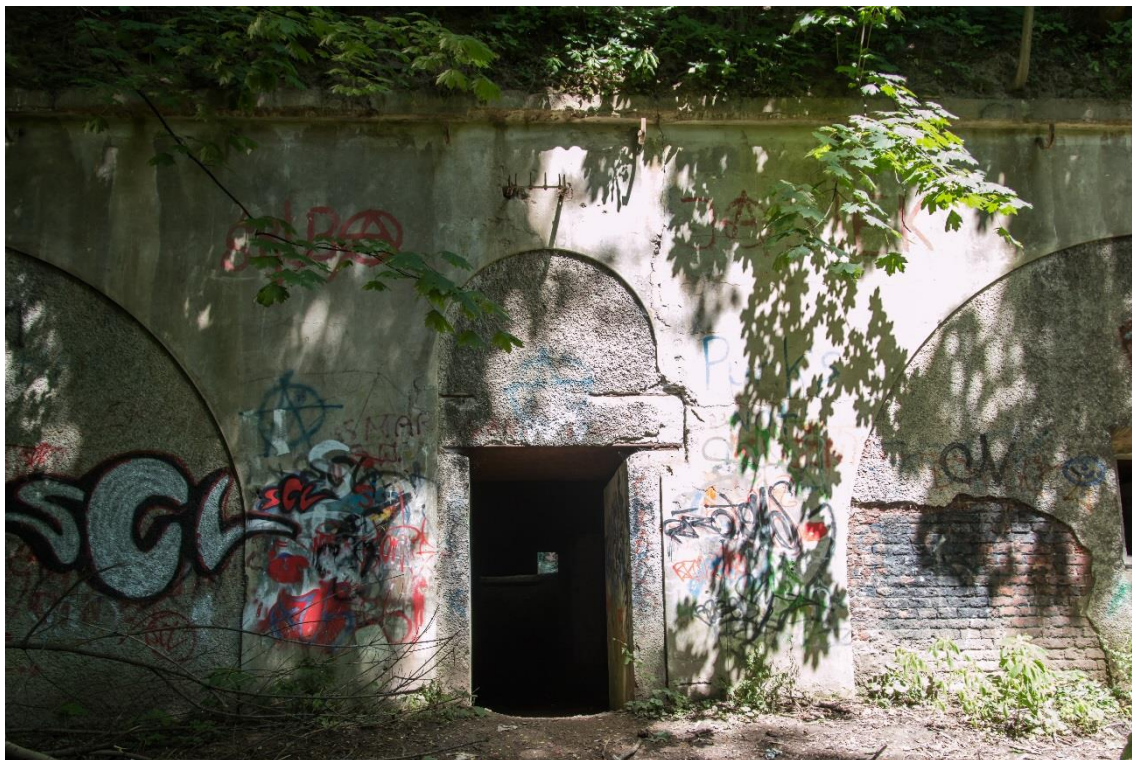
**Fot. nr 32**

Widok wejścia do schronu na elewacji pd. – zach.. Węgry i półkoliste zwieńczenie zatynkowane fakturalnym tynkiem cementowym. Widoczne graffiti pokrywające dolną partię ściany. Stan przed konserwacją.  
Kraków, lipiec 2016 r.

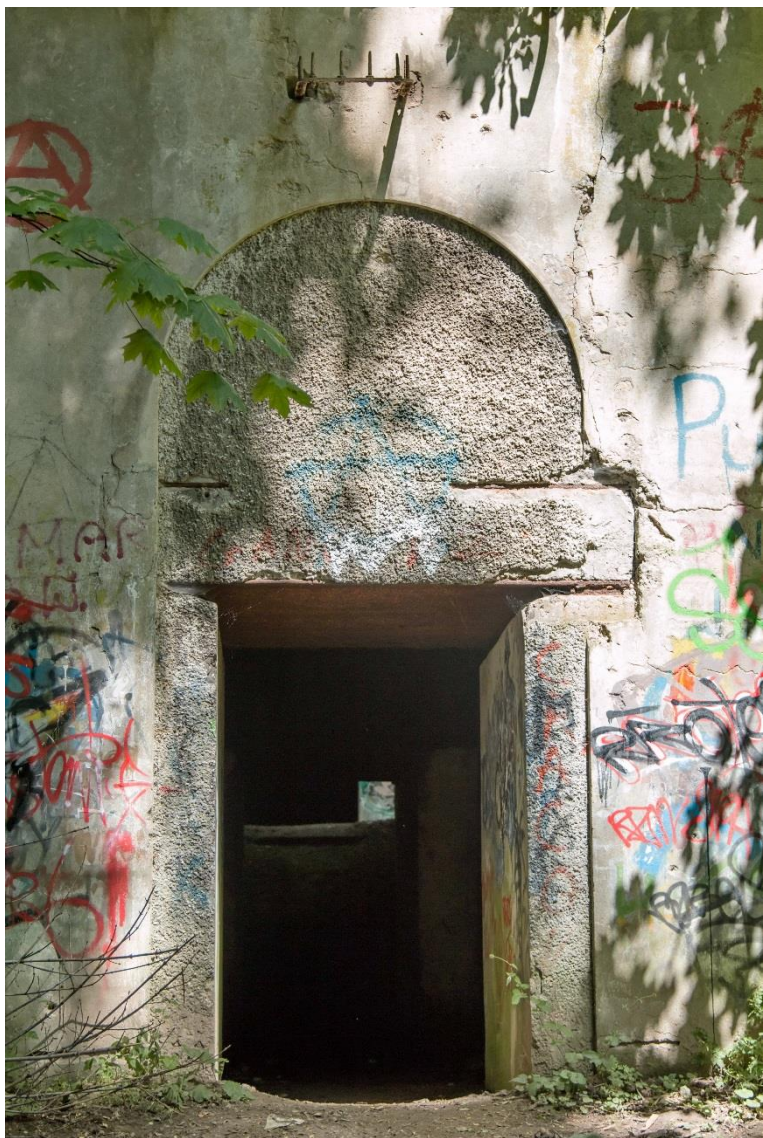
**Fot. nr 33**

Widok wejścia do schronu na elewacji pd. – zach...; widoczne stalowe nadproże z czasu modernizacji przed 1914 r. Węgry i półkolistie zwieńczenie zatynkowane fakturalnym tynkiem cementowym. Stan przed konserwacją.  
Kraków, lipiec 2016 r.

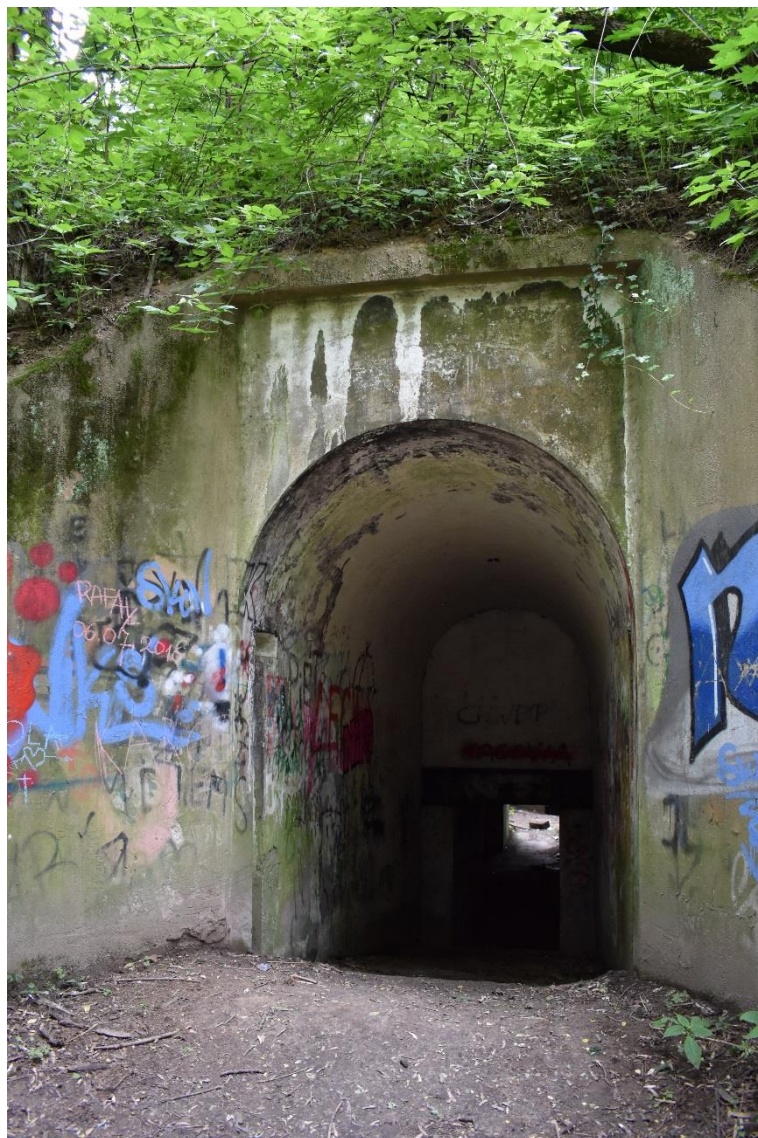
**Fot. nr 34**

Widok wejścia do schronu od strony pn. – wsch... Widoczne kolebkowe sklepienie sieni. Stan przed konserwacją.  
Kraków, lipiec 2016 r.

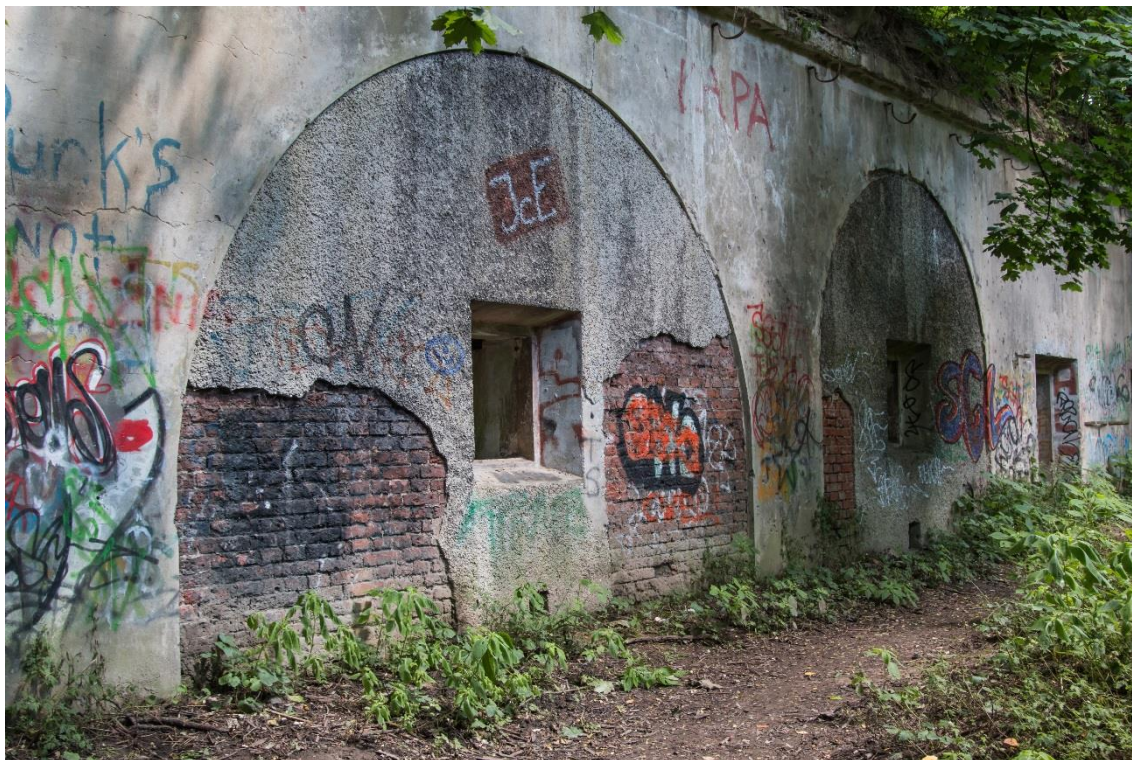
**Fot. nr 35**

Widok prawej strony elewacji pd. – zach. schronu. Widoczne rozległe ubytki szczelnych cementowych tynków fakturalnych, zacieki na powierzchni gładkich tynków, zniszczona powierzchnia pierwotnych wątków ceglanych. Stan przed konserwacją.

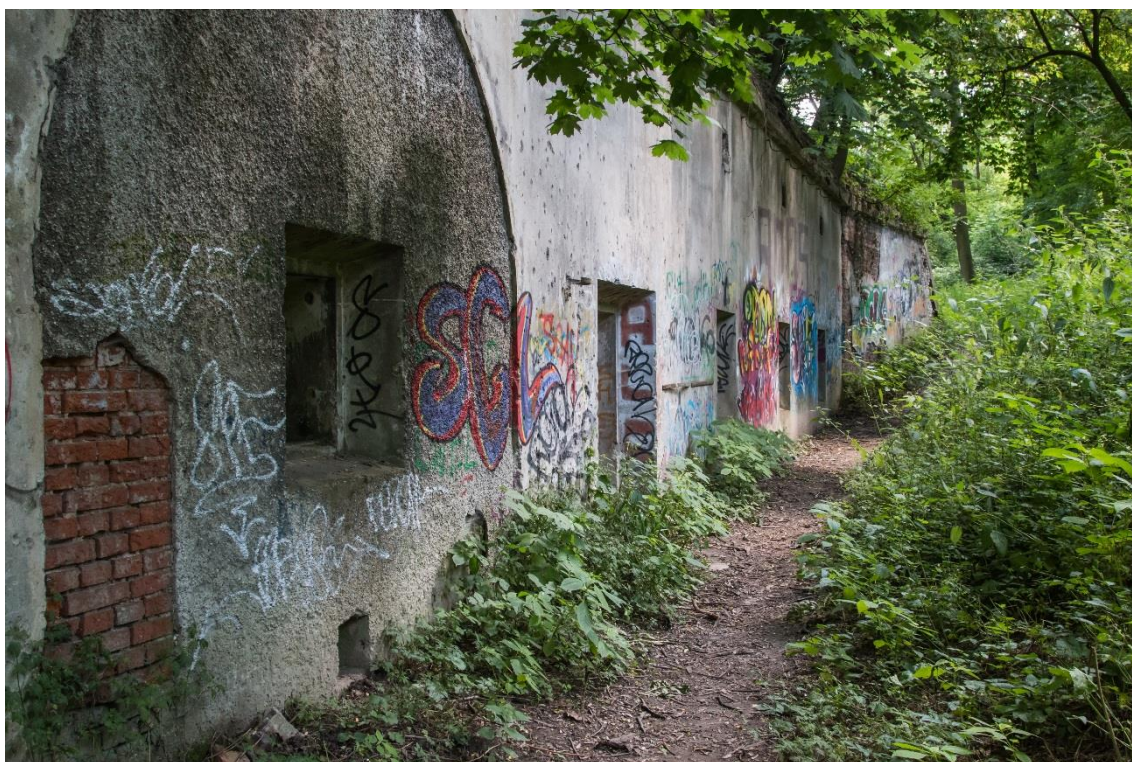
**Fot. nr 36**

Widok prawej strony elewacji pd. – zach. schronu głównego. Widoczne graffiti pokrywające powierzchnię tynków oraz liczne pęknięcia i ubytki tynków. Stan przed konserwacją.

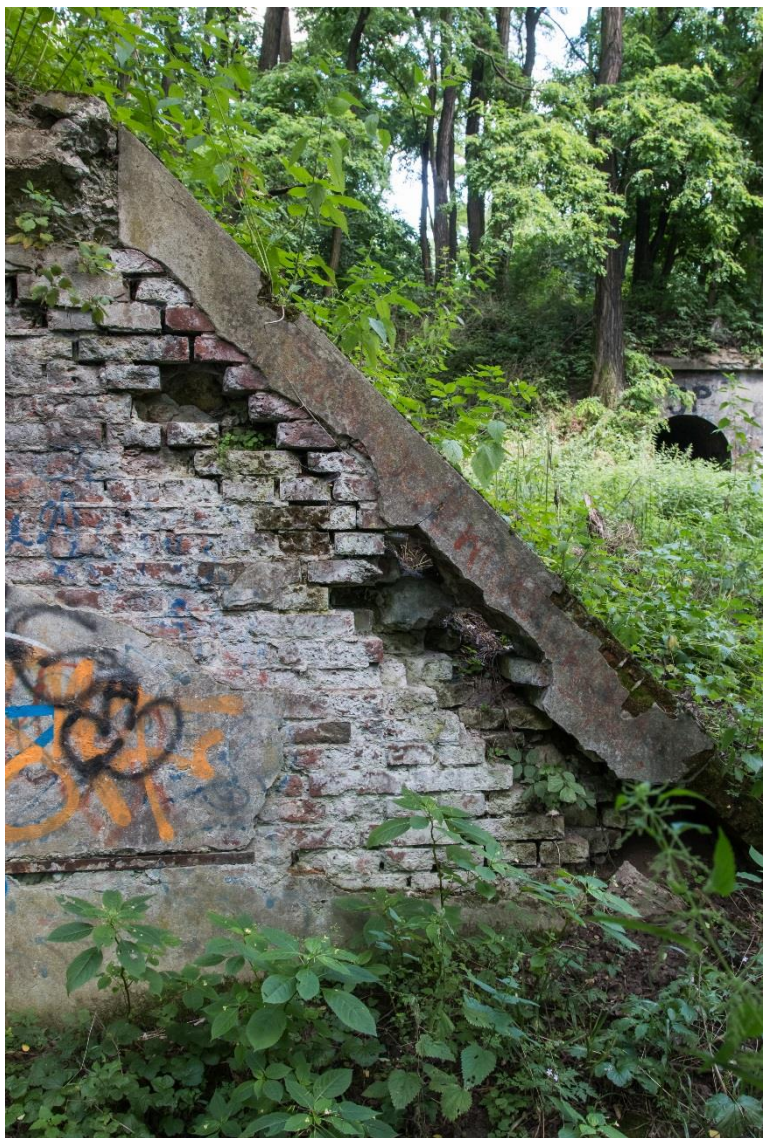
**Fot. nr 37**

Zbliżenie ceglanych wątków elewacji pd. – zach. schronu w zakończeniu ceglanego muru oporowego. Widoczne głębokie ubytki muru, zabielenia powierzchni, katastrofalny stan nakrywy muru. Stan przed konserwacją.

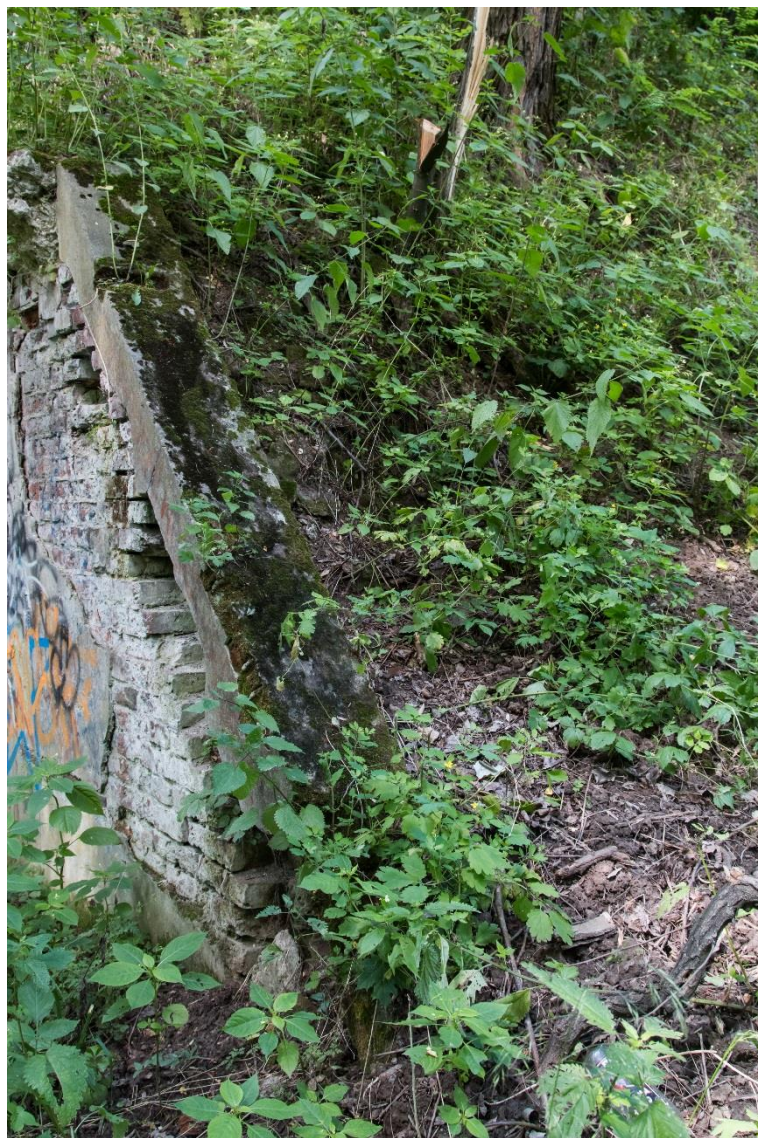
**Fot. nr 38**

Zbliżenie ceglanych wątków elewacji pd. – zach. schronu w zakończeniu ceglanego muru oporowego. Widoczne głębokie ubytki muru, zabielenia powierzchni, katastrofalny stan nakrywy muru. Stan przed konserwacją.

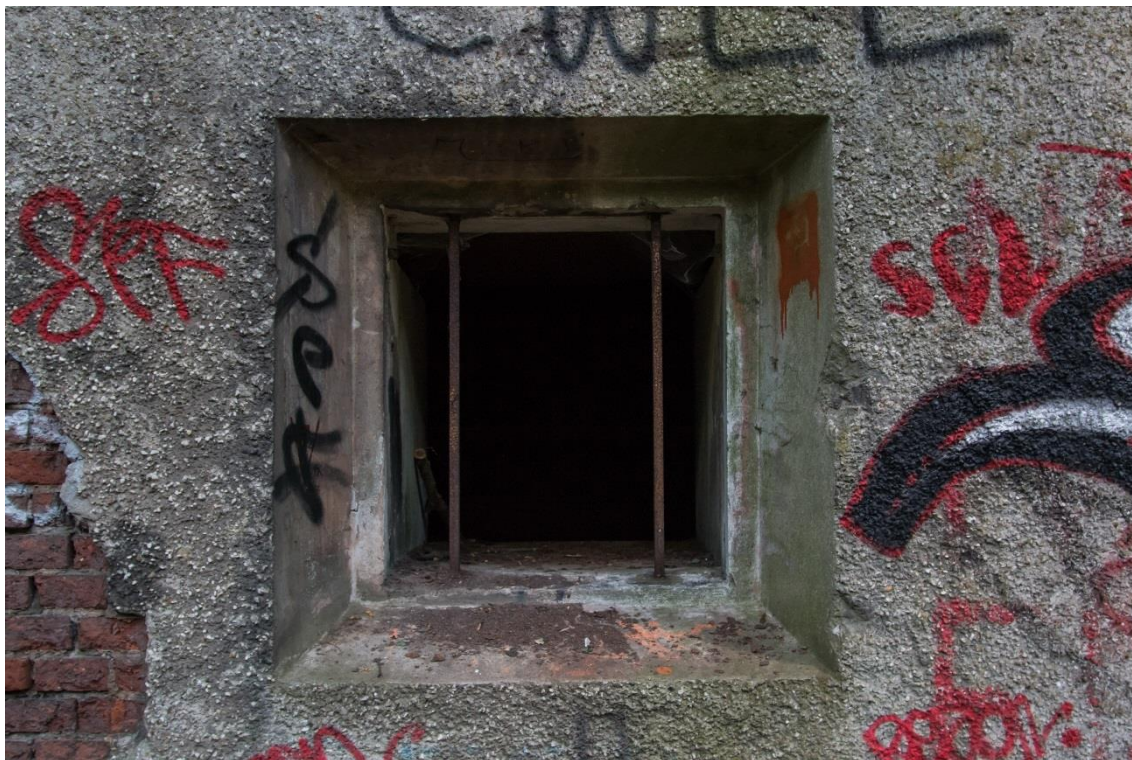
**Fot. nr 39**

Zbliżenie kwadratowego okna z częściowo zachowaną, silnie zardzewiałą, kratą na elewacji pd. – zach. schronu. Stan przed konserwacją.

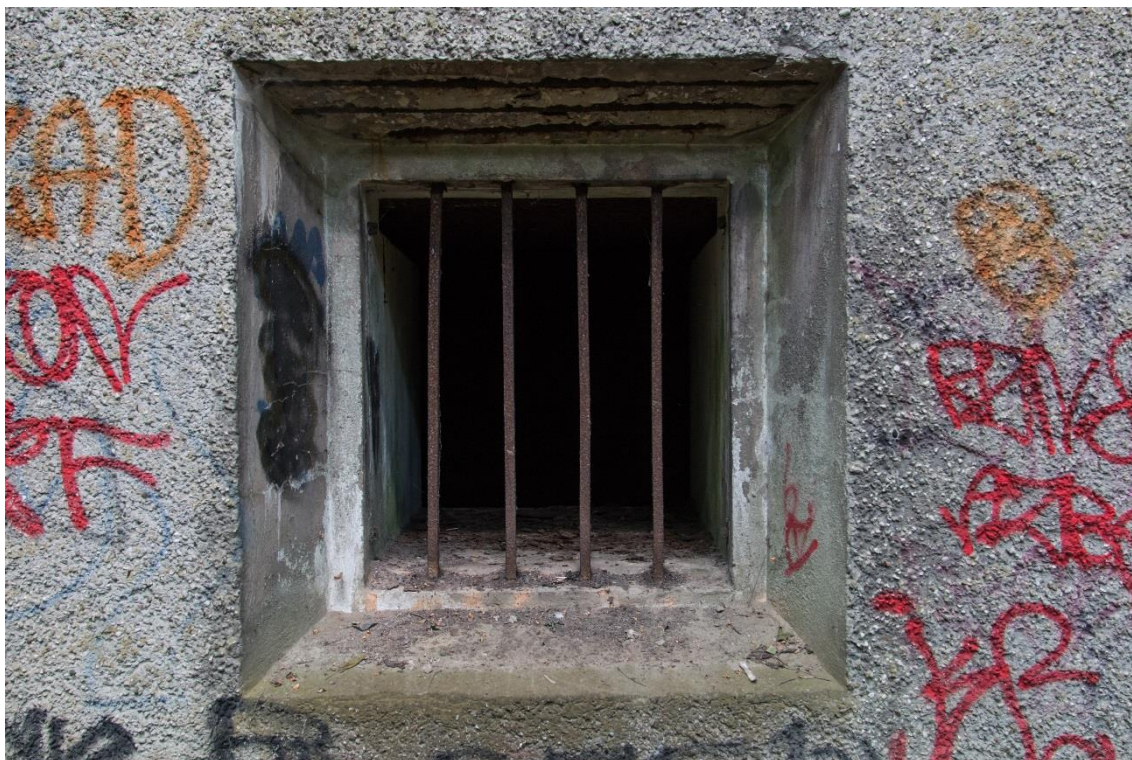
**Fot. nr 40**

Zbliżenie kwadratowego okna z zachowaną, silnie zardzewiałą, kratą z pionowych prętów na elewacji pd. – zach. schronu. Stan przed konserwacją.

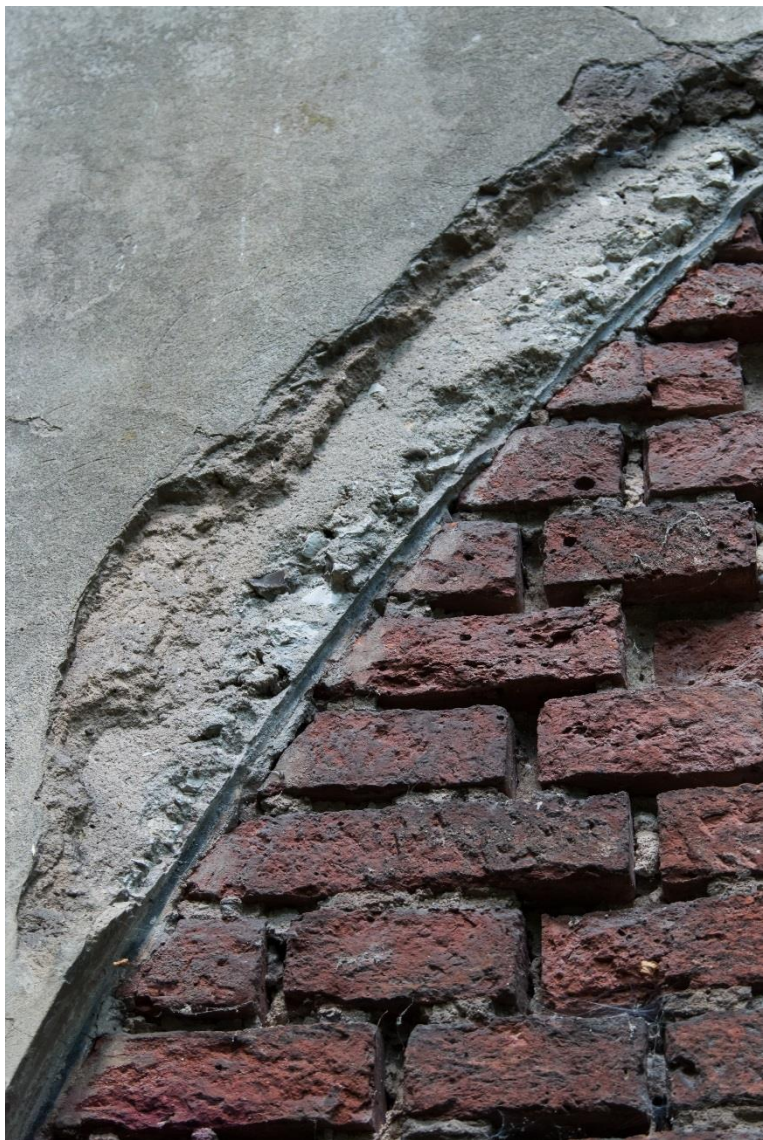
**Fot. nr 41**

Styk pierwotnych wątków ceglanych arkady z tynkowaną częścią elewacji pd. – zach..  
Widoczna wyciskana, czarno malowana spoina. Stan przed konserwacją.  
Kraków, lipiec 2016 r.

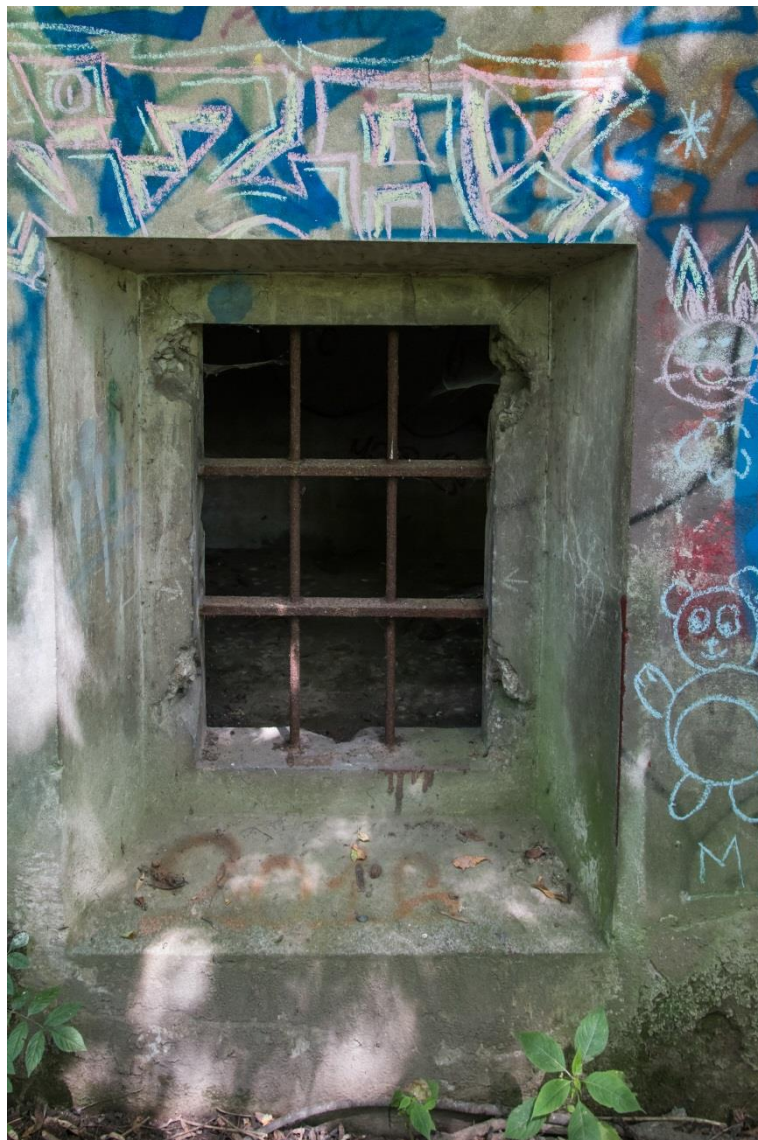
**Fot. nr 42**

Zbliżenie okna w dolnej części elewacji pd. – zach. z zachowaną, silnie zardzewiałą,  
kratą. Widoczne ubytki betonu. Stan przed konserwacją.  
Kraków, lipiec 2016 r.

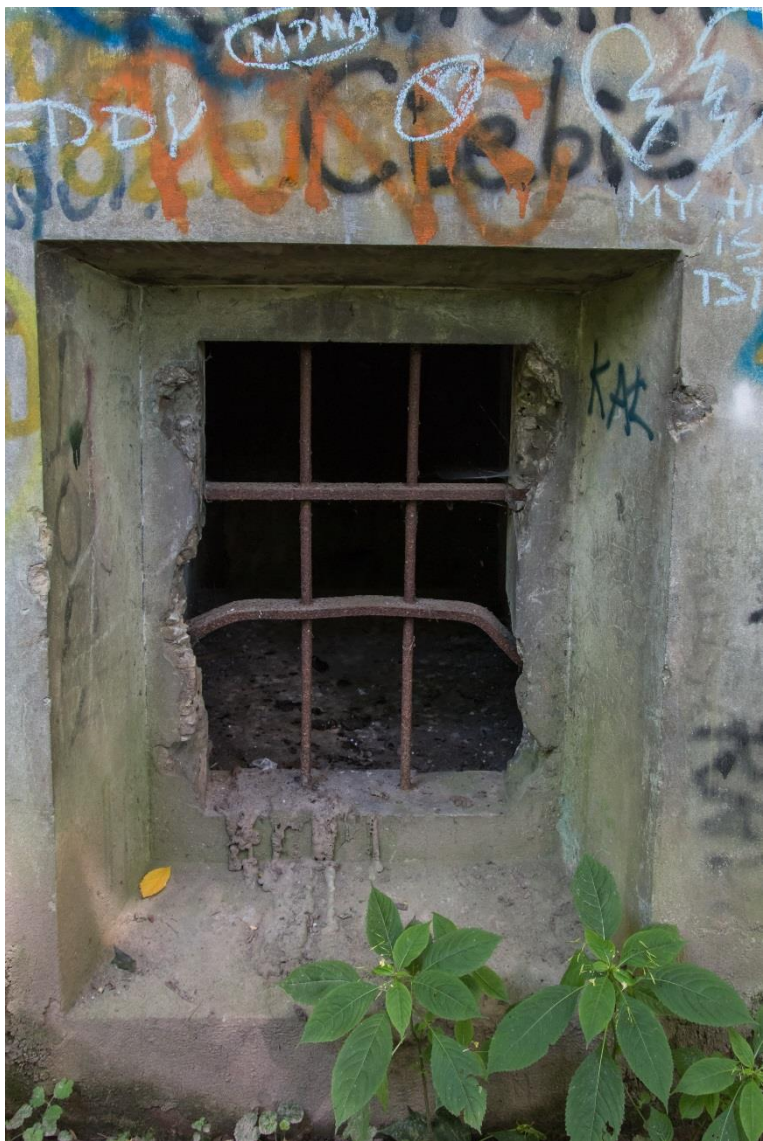
**Fot. nr 43**

Zbliżenie kwadratowego okna na elewacji pd. – zach. z zachowaną, silnie zardzewiałą i wygiętą, kratą. Stan przed konserwacją.
