PRACOWNIA PROJEKTOWA LUCYNA STYPUŁA				
31-525 Kraków, Zakłaskiego 3/4				
	IMIĘ I NAZWISKO	PODPIS	DATA	TEMAT : Remont elewacji i dachu w budynku przy ul. Piłsudskiego 28 w Krakowie
PROJEKT	arch. Lucyna Stypuła UAN 232/90		07.2015	
PROJEKT				NAZWA RYSUNKU : stan zachowania elewacja południowa-frontowa
OPRAC	arch. Anna Bednarek			
SPRAWDZIŁ	arch.M.Bereta-Jęguł RP 411/91	SKALA	1:100	6

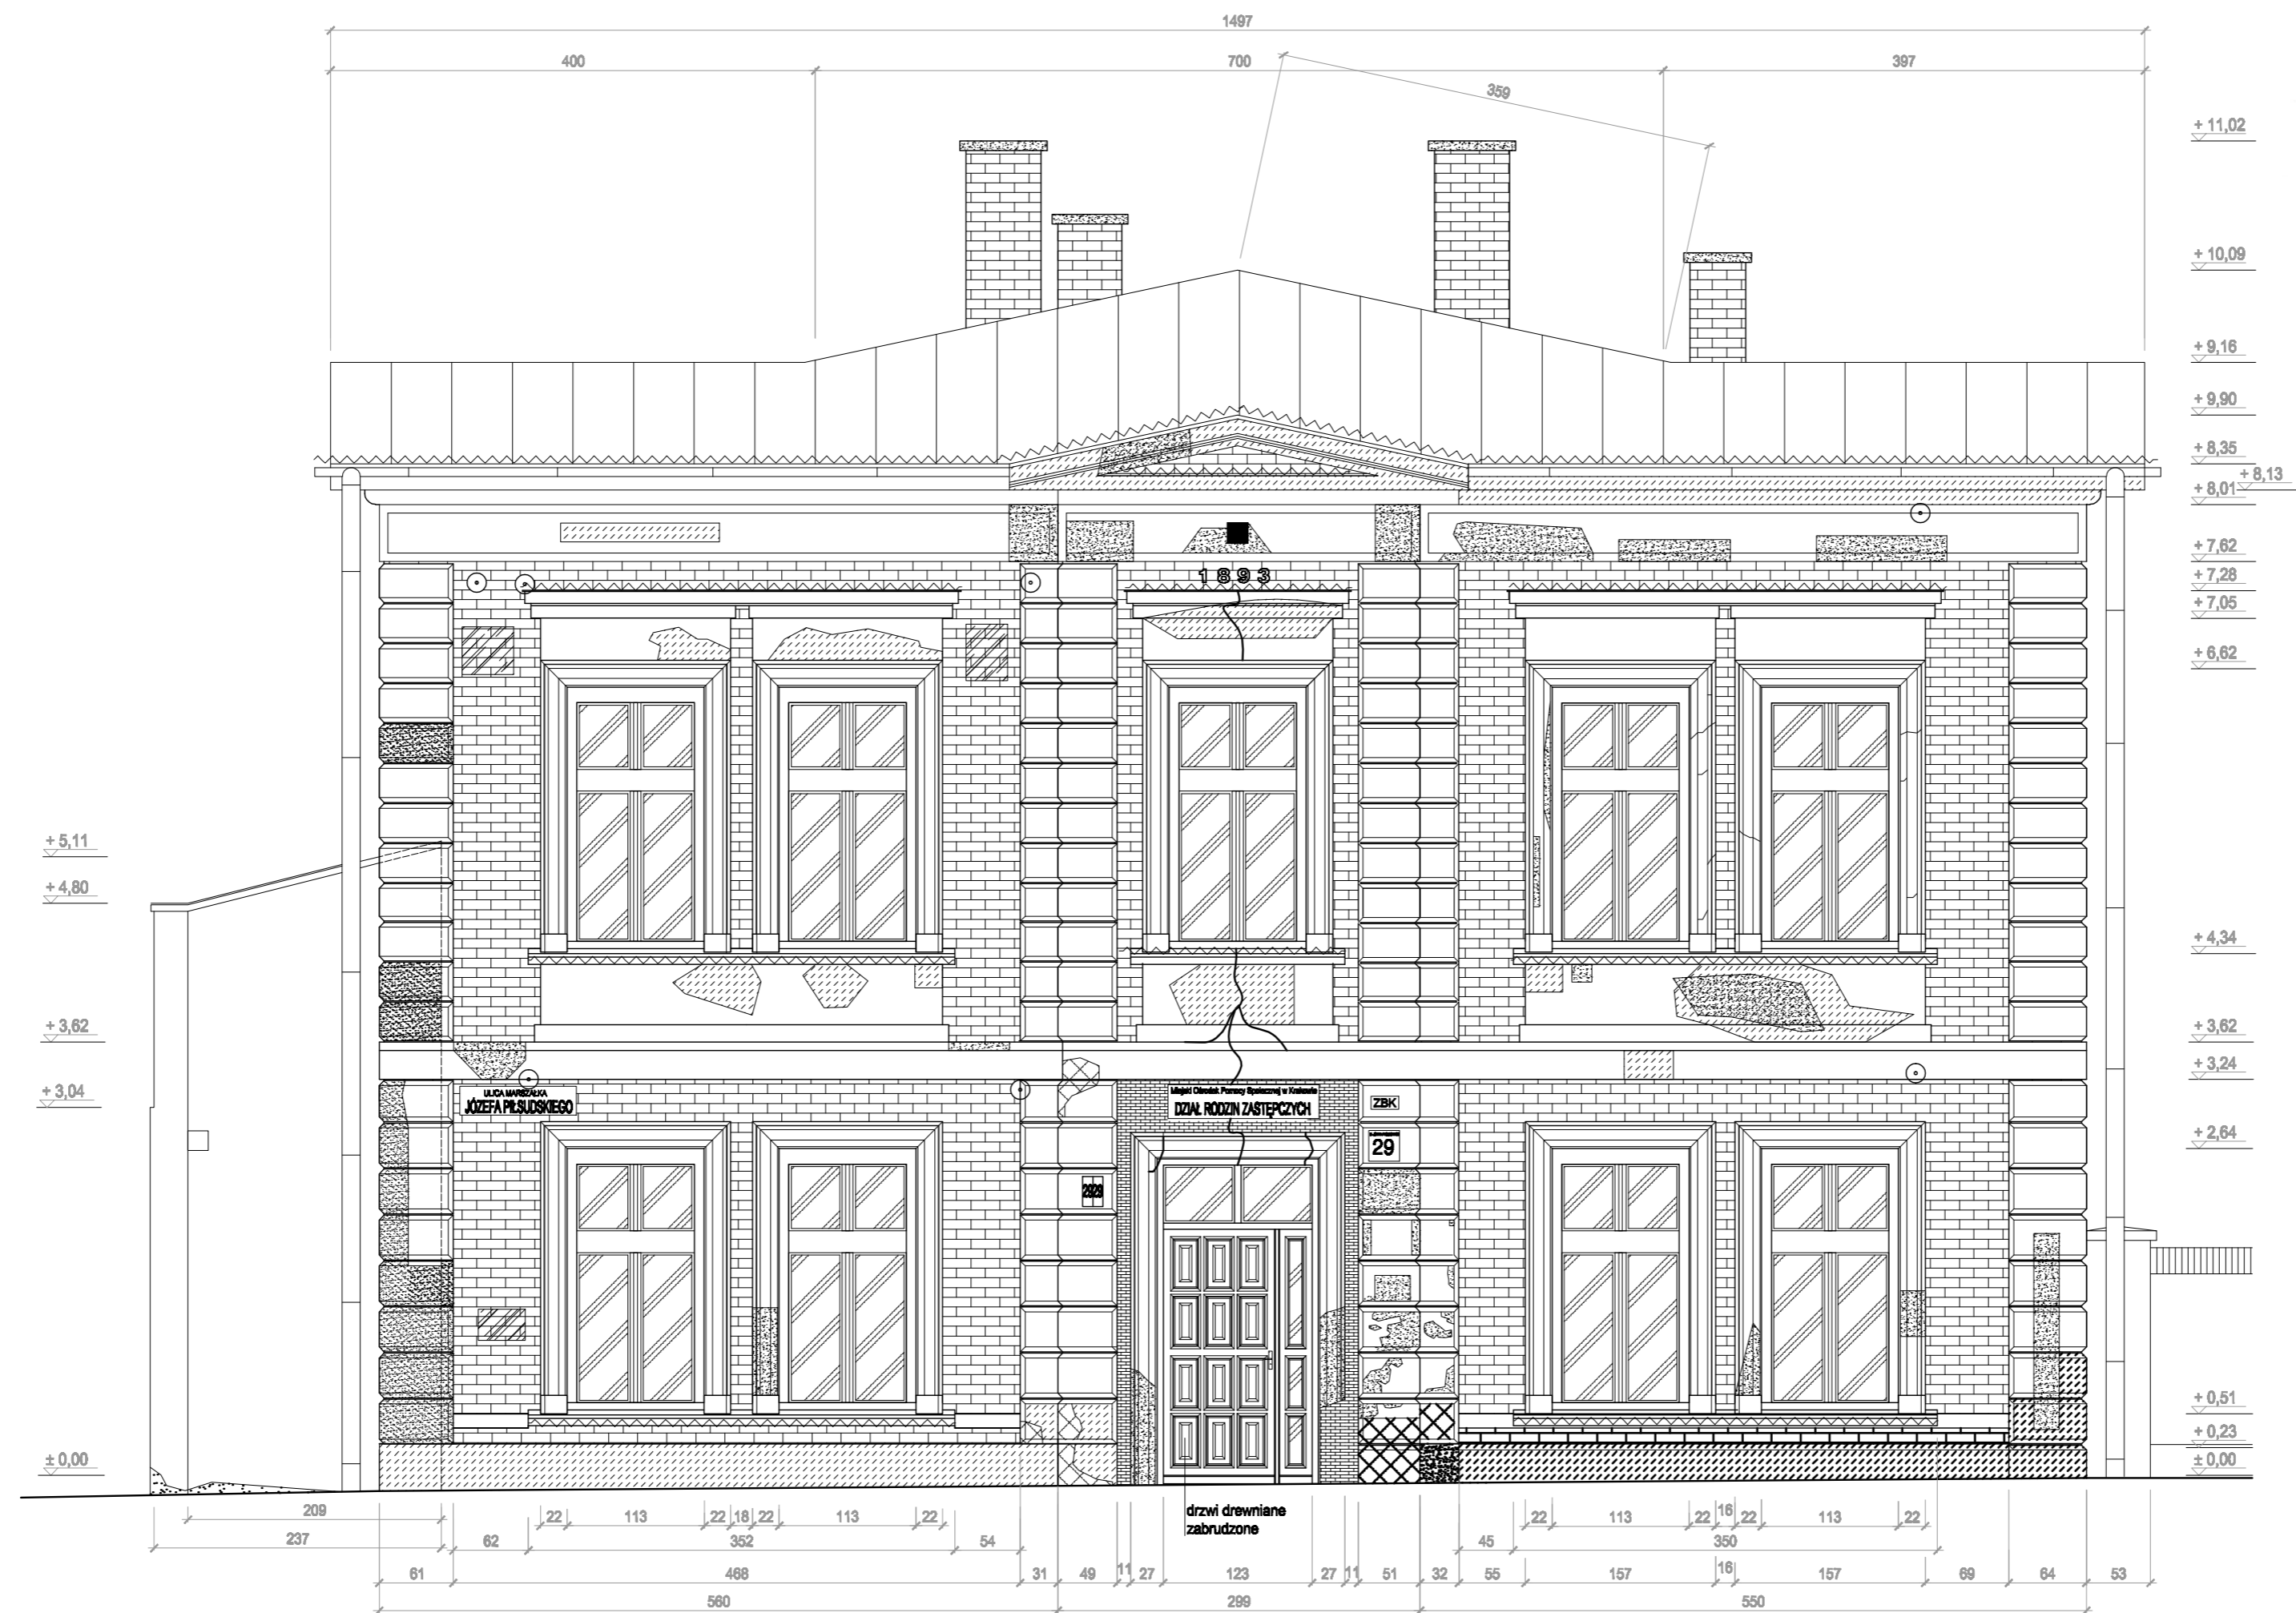
UWAGA :
Zewnętrzna powłoka n acalym obklecie pokryta jest czarną papką i kwalifikuje się do :
- czyszczenia w miejscach ekspozycji muru ceglano-
ceglanego oraz uzupełnienia spoin
-przemalowania i uzupełnienia braków i spękań w miejscach, w których występuje tynk
-oryginalny kolor elewacji zostanie przywrócony w oparciu o przeprowadzone badania
