PRACOWNIA PROJEKTOWA LUCYNA STYPUŁA					tel./fax 12 413 97 44, 501 331 736	
31-525 Kraków, Zaleskiego 3/4						
	IMIĘ I NAZWISKO	PODPIS	DATA	TEMAT :		
PROJEKT	arch. Lucyna Stypuła UAN 232/90		07.2015	Remont elewacji i dachu w budynku przy ul. Piłsudskiego 28 w Krakowie		
PROJEKT						
OPRAC	arch. Anna Bednarek			NAZWA RYSUNKU :		
SPRAWDZIŁ	arch.M.Barofski-Jagusi RP 411/91	SKALA	1:100	stan zachowania elewacja północna		9

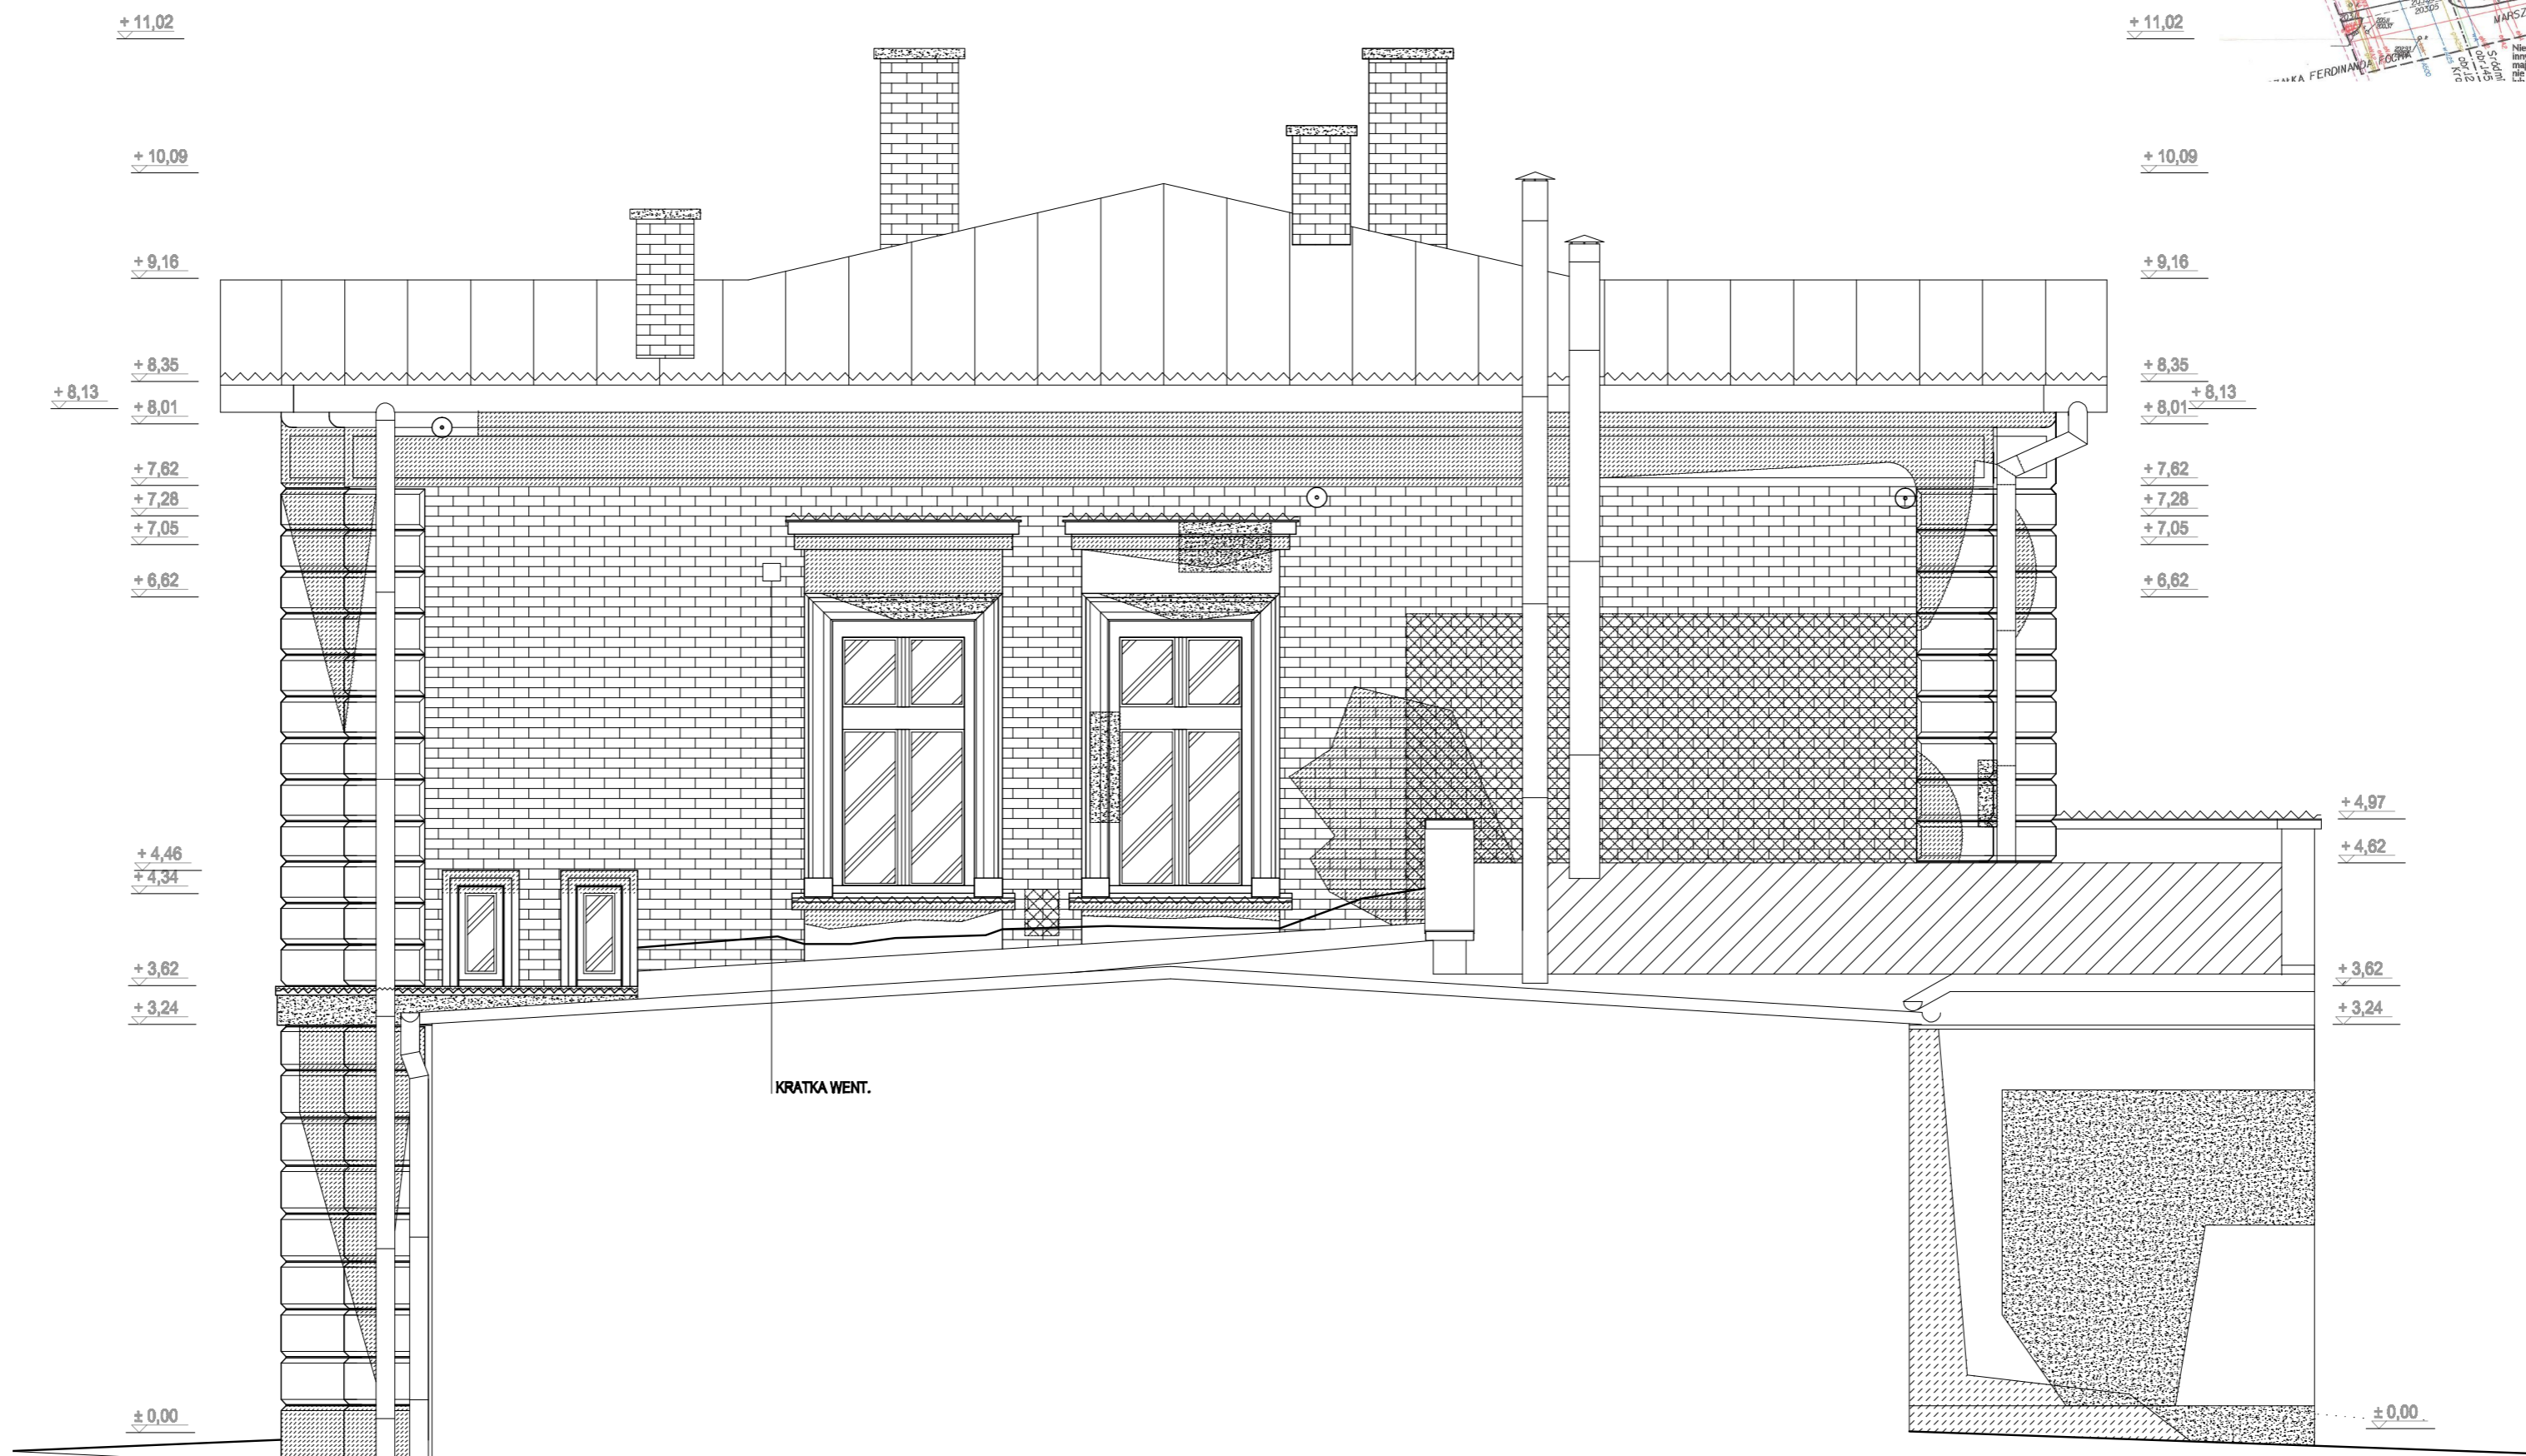
Zewnętrzna powłoka n acalym obiekcie pokryta jest czarną patyną i kwalifikuje się do :  
- oczyszczenia w miejscach ekspozycji muru ceglanoego oraz uzupełnienia spoin  
- przemalowania i uzupełnienia braków i spękań w miejscach, w których występuje tynk  
- oryginalny kolor elewacji zostanie przywrócony w oparciu o przeprowadzone badania
