PRACOWNIA PROJEKTOWA LUCYNA STYPUŁA				
31-525 Kraków, Zaleskiego 3/4			tel./fax 12 413 97 44, 501 331 736	
	IMIĘ I NAZWISKO	PODPIS	DATA	TEMAT : Remont elewacji i dachu w budynku przy ul. Piłsudskiego 29 w Krakowie
PROJEKT	arch. Lucyna Stypuła UAN 232/90		07.2015	
PROJEKT				NAZWA RYSUNKU : stan zachowania elewacja północna 2
OPRAC	arch. Anna Bednarek			
SPRAWDZIŁ	arch.M.Barosińska-Jaguś RP 411/91	SKALA	1:100	10

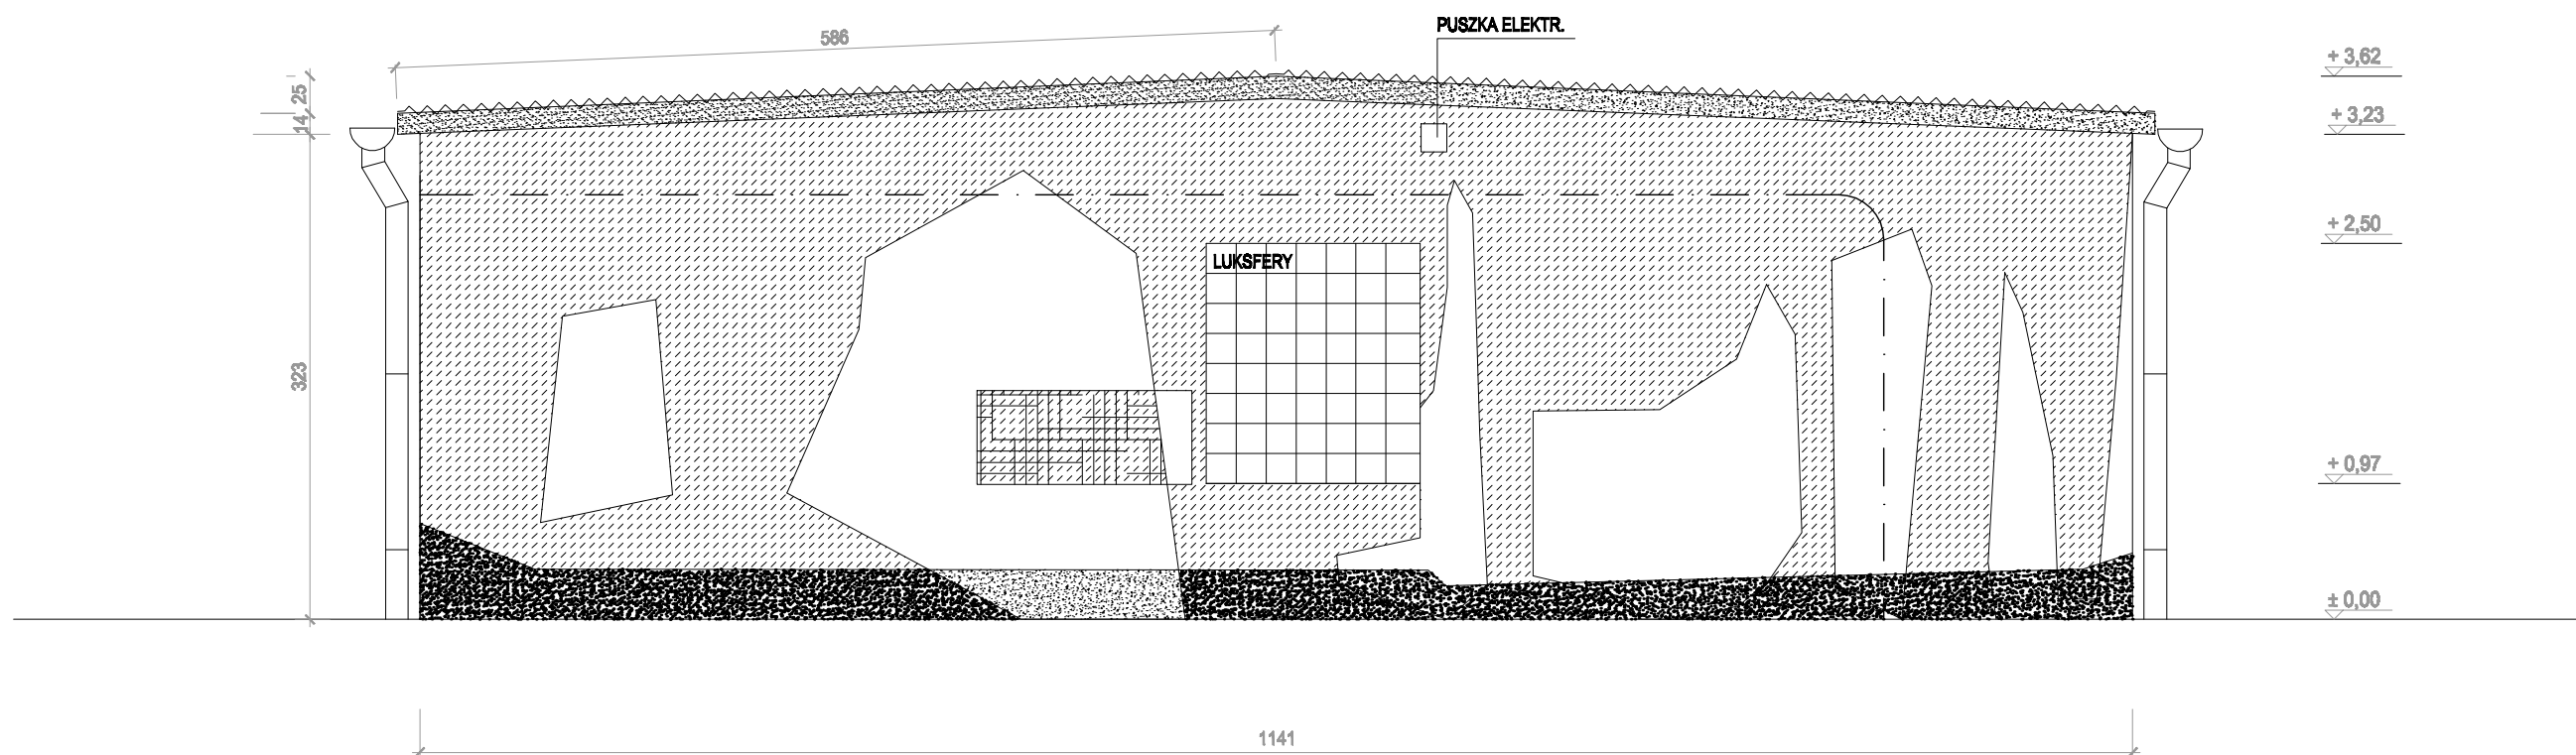
Zewnętrzna powłoka n acalym obiekcie pokryta jest czarną pałyną i kwalifikuje się do :
- oczyszczania w miejscach ekspozycji muru ceglano oraz uzupełnienia spoin
-przemalowania i uzupełnienia braków i spękań w miejscach, w których występuje tynk
-oryginalny kolor elewacji zostanie przywrócony w oparciu o przeprowadzone badania
