Celem niniejszej opinii jest ocena stanu technicznego elewacji i więźby dachowej budynku przy ul. Piłsudskiego 29 w Krakowie dla projektu remontu w/w elementów.

Na podstawie przeprowadzonej wizji lokalnej elewacji i więźby **budynku przy ul. Piłsudskiego 29 w Krakowie**, stwierdzam:

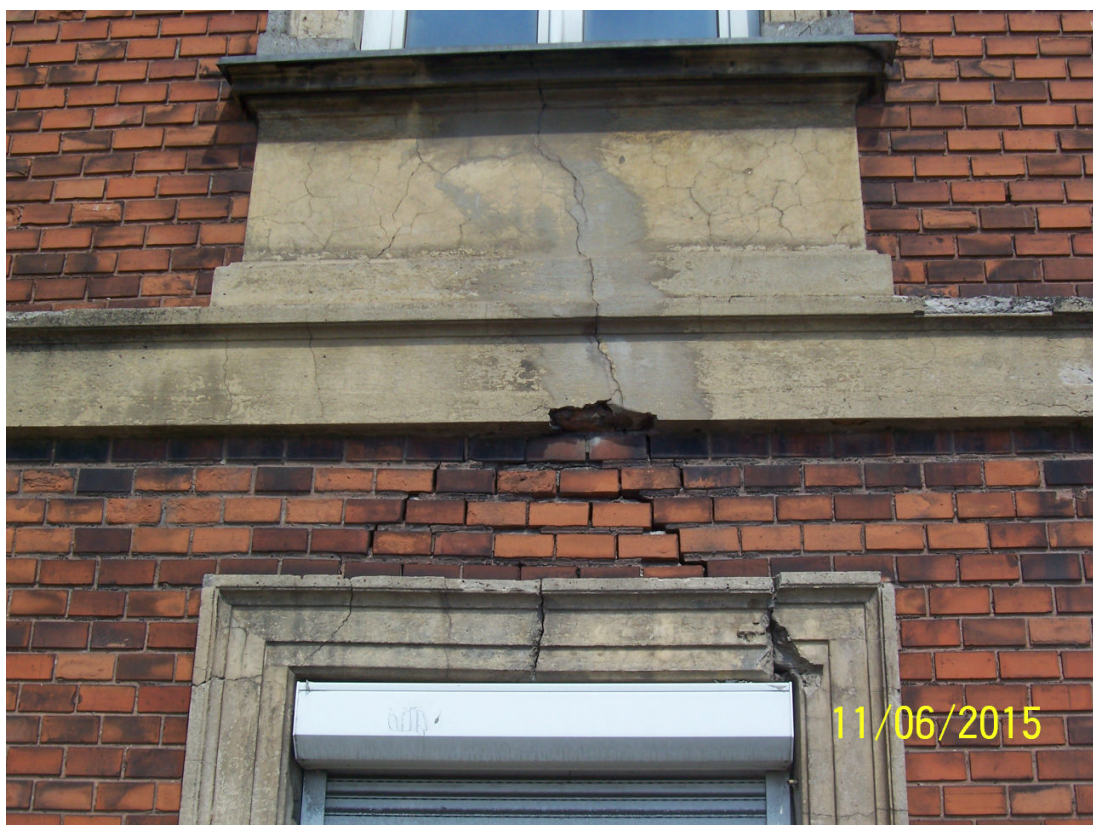
Budynek posiada liczne zarysowania ścian, które naniesiono na rys. O/1 z podaniem szerokości ich rozwarcia. Zarysowania te są wynikiem zmiennego poziomu wody gruntowej oraz drgań spowodowanych ruchem tramwajowym wzdłuż ulicy Piłsudskiego jak i ruchem samochodowym wzdłuż Alei Adama Mickiewicza. Nie stwierdzono zarysowań na pełną szerokość muru poza nadprożem okiennym na elewacji wschodniej w pomieszczeniu na półpiętrze pod strychem – Fot.7. Największe zarysowanie występuje na górnym obramowaniu okna na elewacji wschodniej na klatce schodowej i wynosi 30 mm – Fot.2. Na ścianie zachodniej nad oknem parteru doszło do czterokrotnego zarysowania górnego obramowania z jego przemieszczeniem – Fot.1.

Fot.1. Zarysowania ściany i obramowania okna parteru na elewacji zachodniej

5.1. Elewacje budynku są mocno porysowane. Rysy biegną od gzymsu dachowego po cokół przyziemny. Dużej destrukcji uległy obramowania okienne i drzwiowe. Mechaniczne uszkodzenia posiada również boniowanie budynku. Występują braki na gzymsach. Na etapie PB należy przewidzieć naprawę rys ścian.

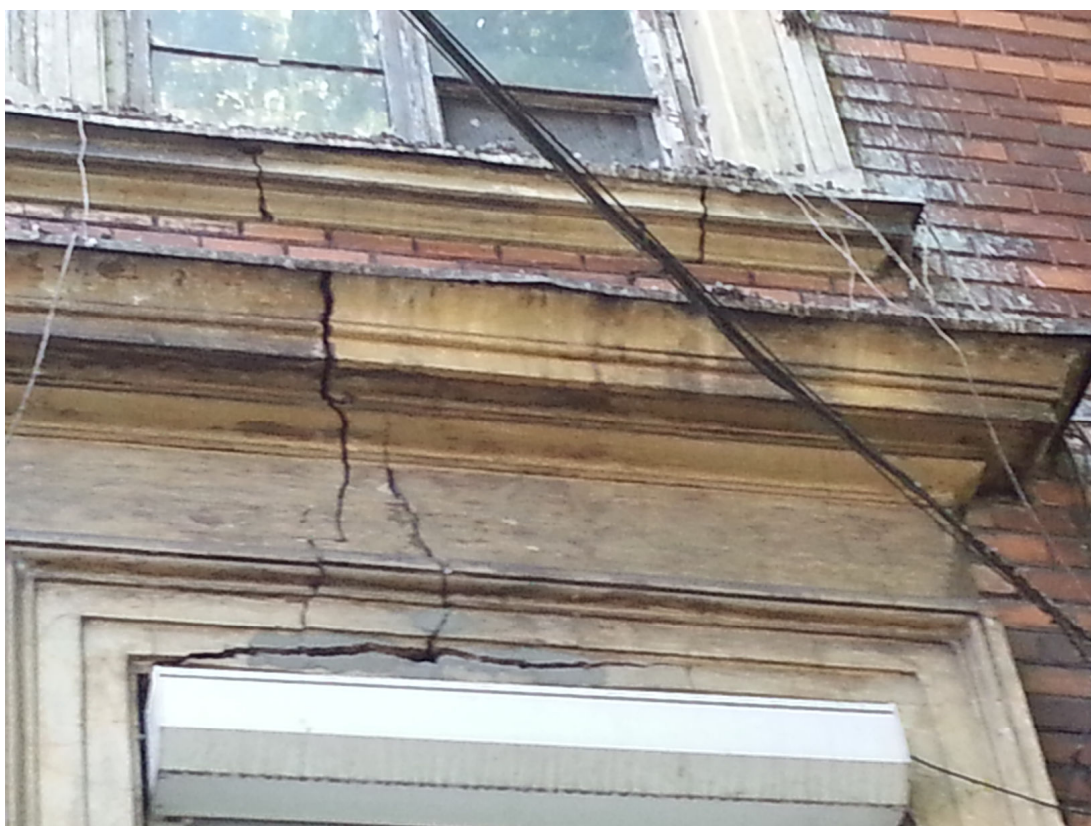
Fot.2. Zarysowania ściany i obramowania okna parteru na elewacji wschodniej

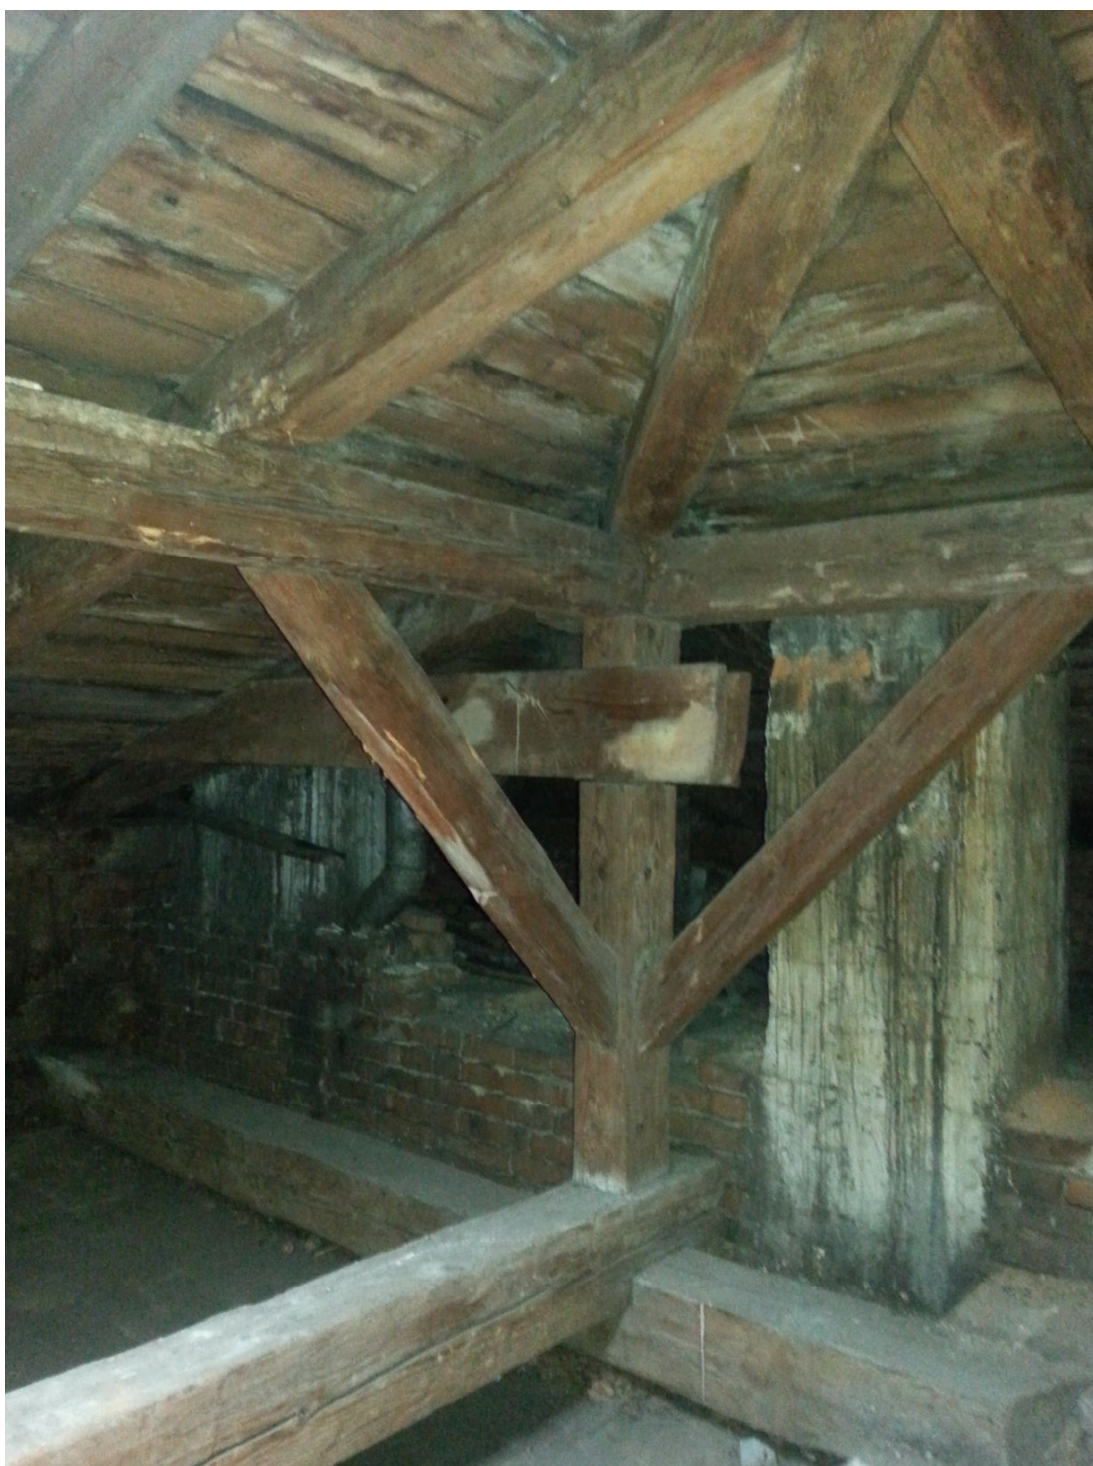
Istniejąca więźba dachowa, mimo ponad 120-letniego wieku jest ogólnie w dobrym stanie technicznym. Na więźbie nie stwierdzono śladów impregnacji. Fragment jednego z tramów, jak i fragment płatwi z przyległym mieczem – Fot. 3, zostały zaatakowane przez owady. Lokalnie widoczne są na deskowaniu „stare” zacieki spowodowane nieszczelnościami pokrycia. W czterech miejscach więźba została pozbawiona kleszczy, łączących słupy z krokwiami – Fot.4. Powyższe naniesiono na rys. O/2.

Fot.3. Płatew i miecz zaatakowane przez owady

5.2. Więźba dachowa jest ogólnie w stanie dobrym lecz wymaga wykonania impregnacji. Zaatakowane przez owady fragmenty tramu, płatwi i miecz należy wymienić. Płatew nad klatką schodową należy podeprzeć dodatkowo na ścianach klatki, w celu zmniejszenia jej rozpiętości a tym samym ugięcia.

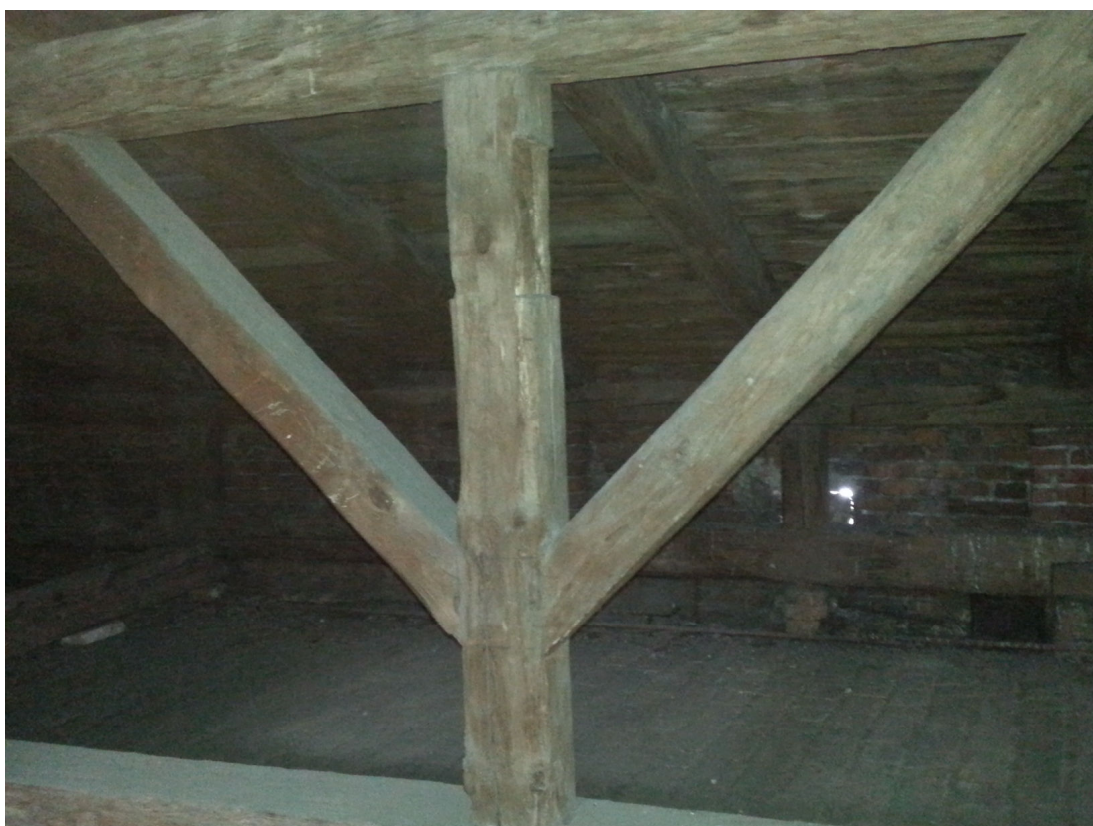
Fot.4. Brak kleszczy

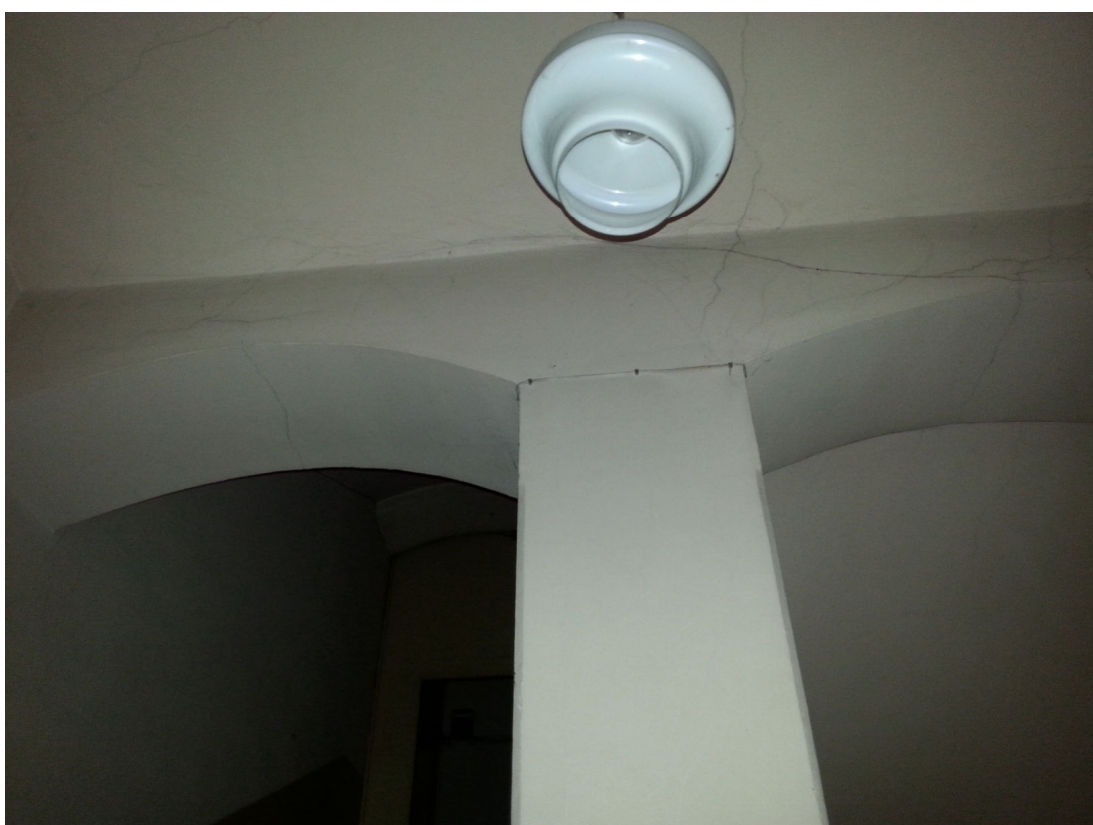
Dużym zarysowaniom uległy łuki ceglane na klatce schodowej – Fot.5.

Fot.5. Zarysowane łuki ceglane na klatce schodowej

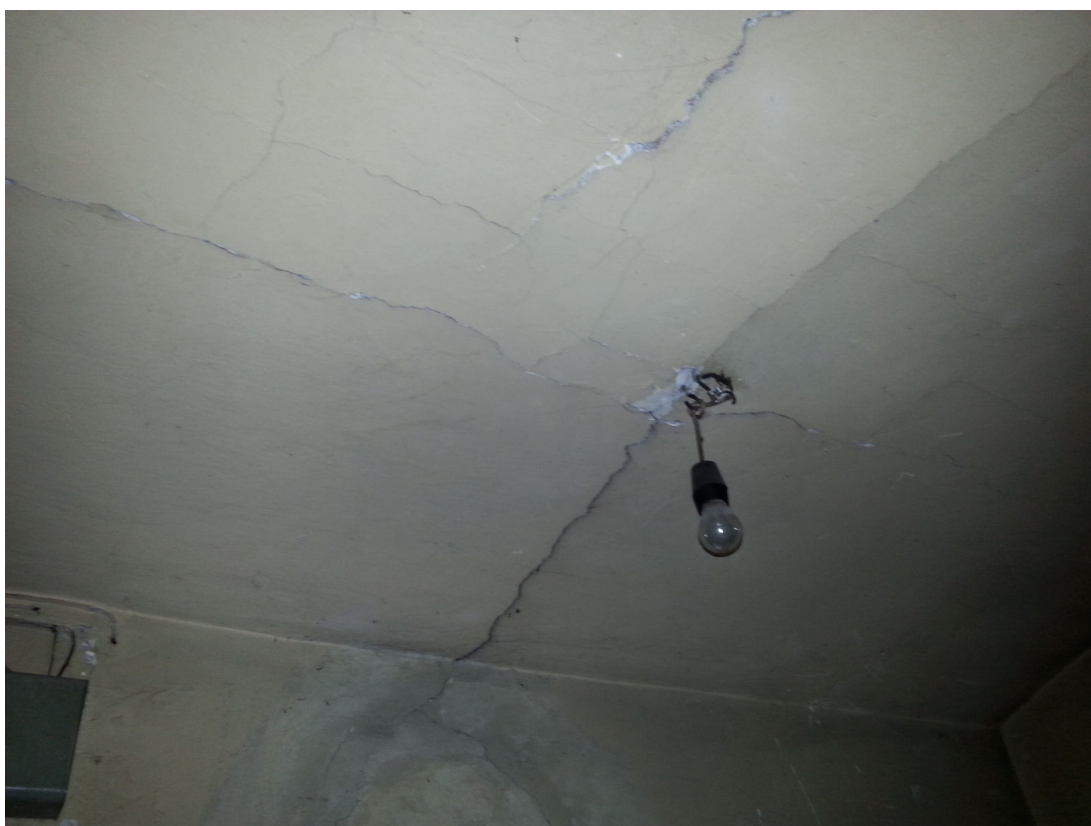
Zdewastowaniu uległa posadzka oraz ściany i strop spocznika schodów oraz pomieszczenia pod strychem – Fot.6. Te uszkodzenia są niewątpliwie brakiem użytkowania piętra budynku i przemarzaniem elementów konstrukcyjnych w zimie.

Fot.6. Zarysowania ściany i stropu spocznika pod strychem

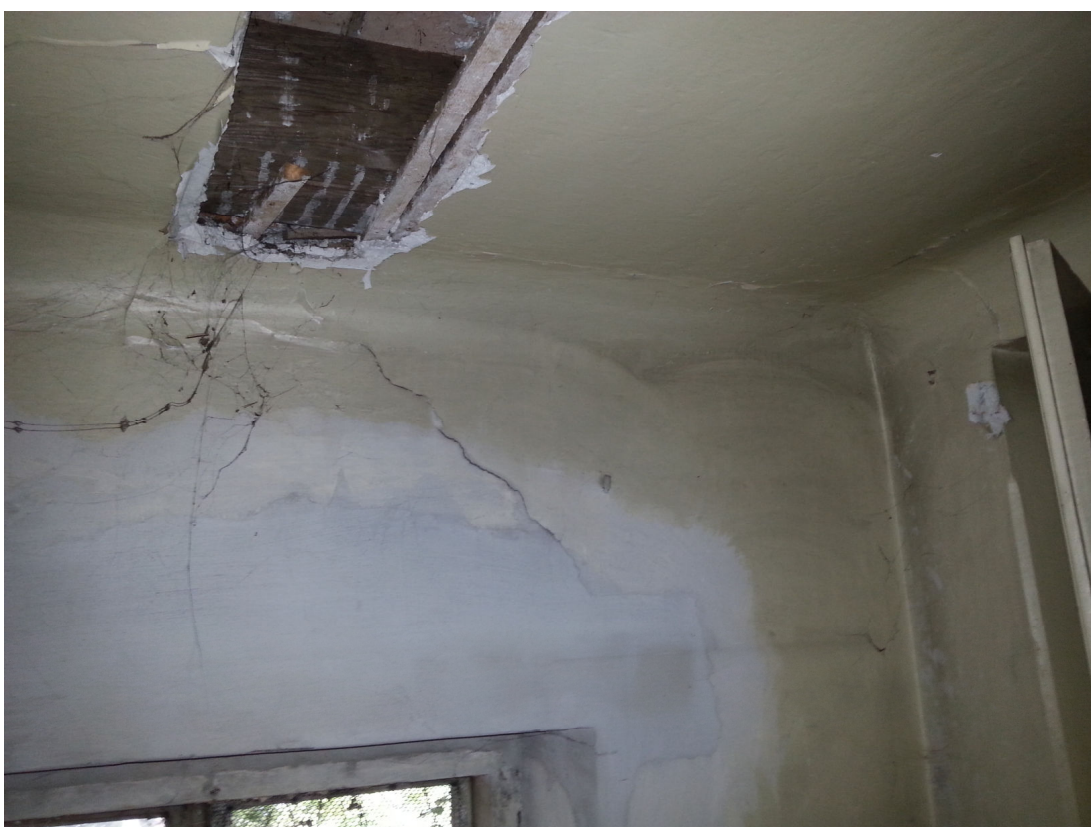
Fot.7. Zarysowanie wewnętrzne ściany wschodniej w pomieszczeniu na półpiętrze pod strychem
