INWESTOR	ZARZĄD BUDYNKÓW KOMUNALNYCH W KRAKOWIE, OS. ŻŁOTEJ JESIENI 14, 31-828 KRAKÓW
OBIEKT	BUDYNEK BIUROWY PRZY UL. PIŁSUDSKIEGO 29 W KRAKOWIE DZ. NR 66/5 OBWĘB 62 ŚRÓDMIEŚCIE.
NAZWA PROJEKTU	PROGRAM PRAC KONSERWATORSKICH DOTYCZĄCY REMONTU ELEWACJI BUDYNKU DAWNEGO URZĘDU AKCYZOWEGO PRZY UL. PIŁSUDSKIEGO 29 W KRAKOWIE.
ZESPÓŁ OPRACOWUJĄCY

<p>Małopolski Wojewódzki Konserwator Zabytków w Krakowie 31-002 Kraków, ul. Kanonicza 24</p> <p>UZGODNIONO z warunkami - 19 STY. 2016 dnia wg ożk. 5142. 900. 2015. 3R. 2 por. 62/16</p>
FAZA	PROGRAM PRAC KONSERWATORSKICH
BRANŻA	KONSERWACJA
DATA OPRACOWANIA	KRAKÓW, 2015

ELEWACJA KAMIENICY PRZY UL.PIŁUSUDSKIEGO 29 W KRAKOWIE.

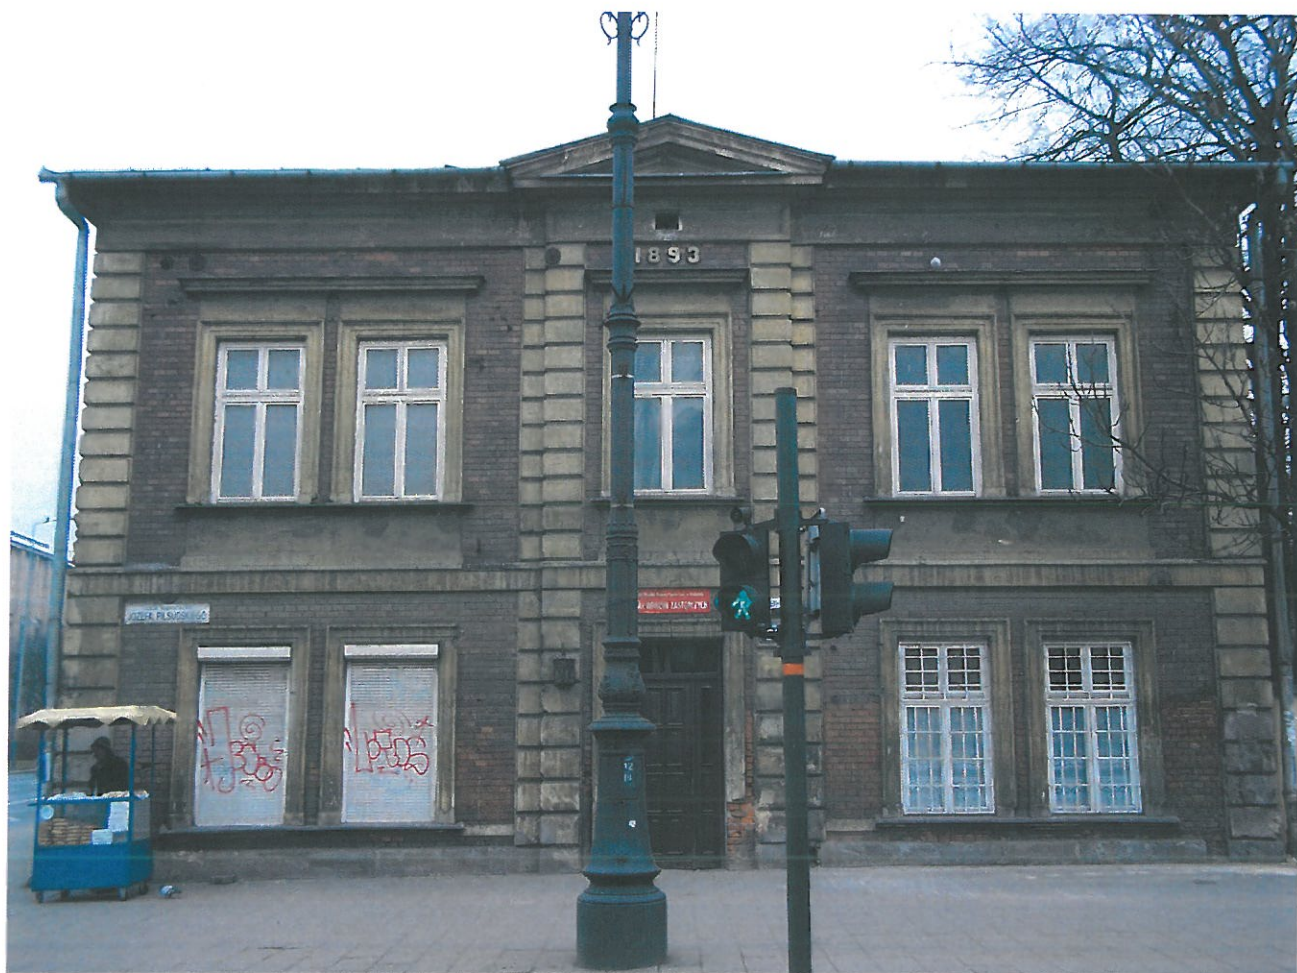
Fot. 1. Kamienica przy ul. Piłsudskiego 29, widok elewacji frontowej. Widoczny ogólny stan zachowania elewacji.

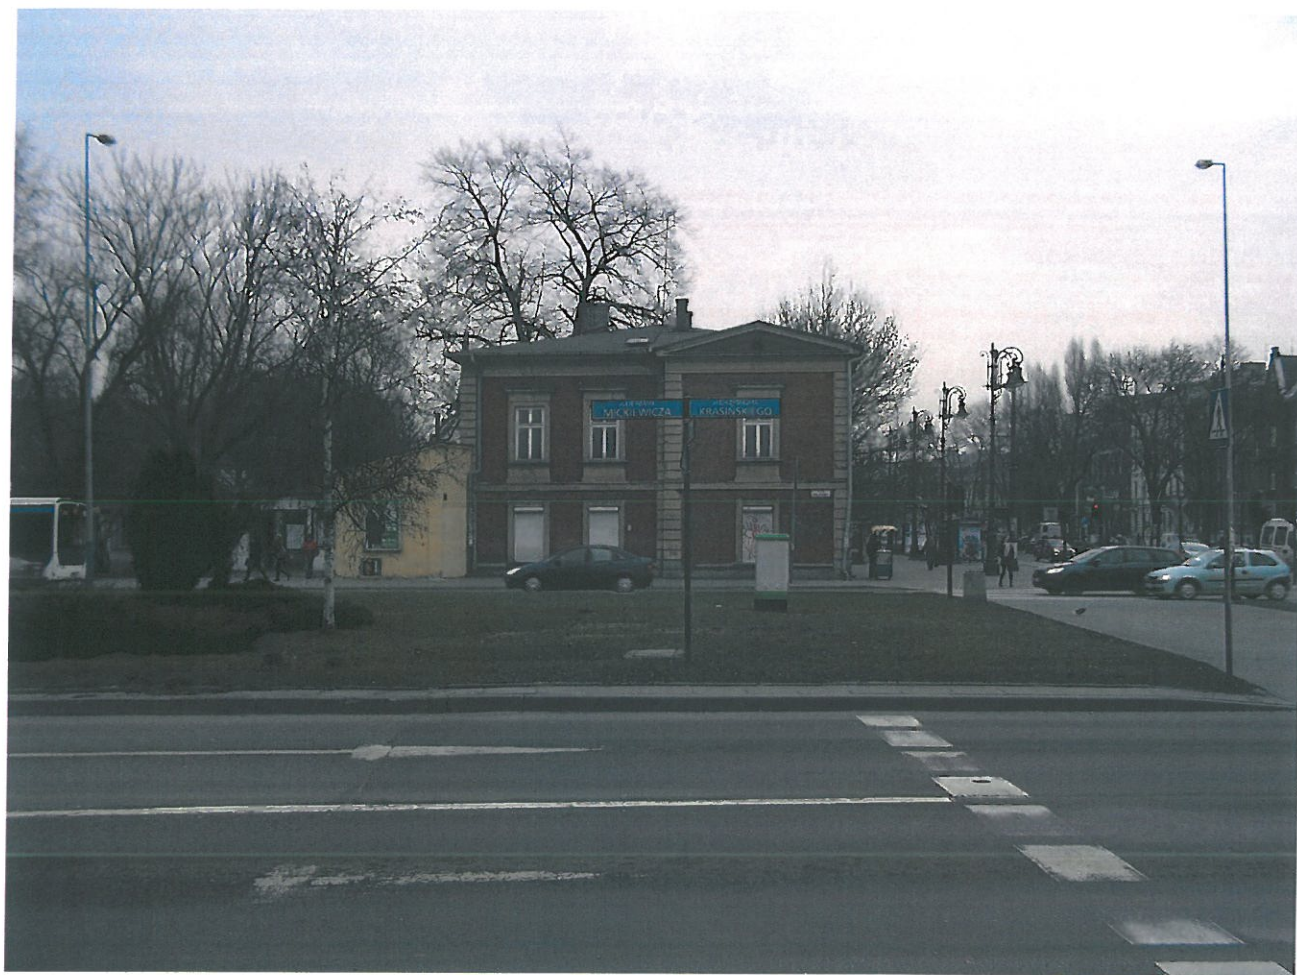
Fot. 2. Kamienica przy ul. Piłsudskiego 29, widok elewacji bocznej, od strony Alei Adama Mickiewicza.

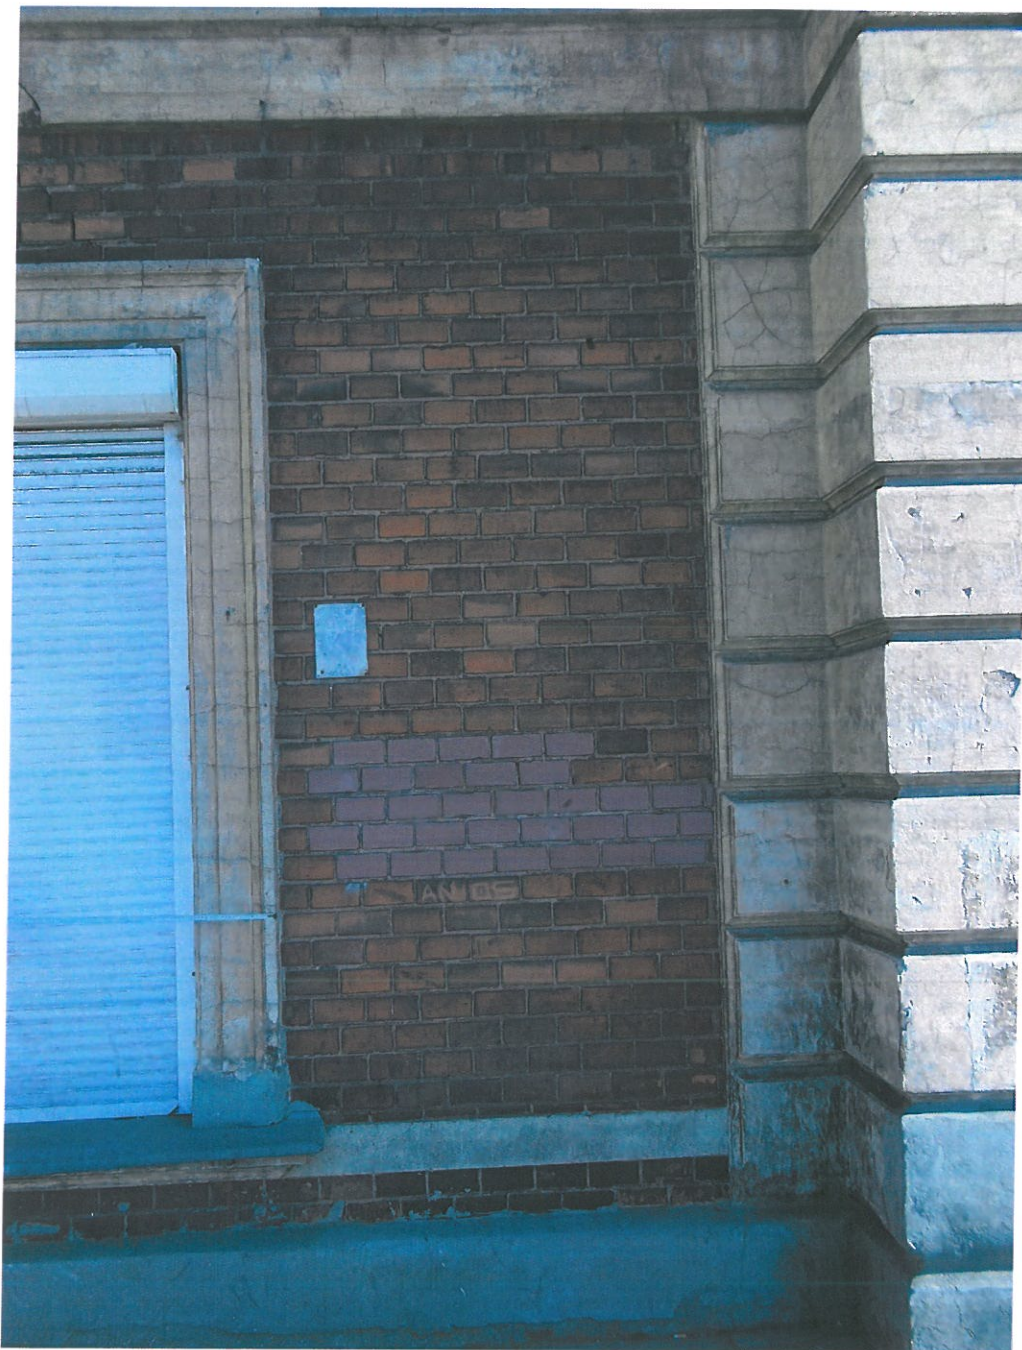
Fot. 3. Kamienica przy ul. Piłsudskiego 29, widok elewacji od strony Alei A. Mickiewicza. Widoczne współczesne przemurowanie.

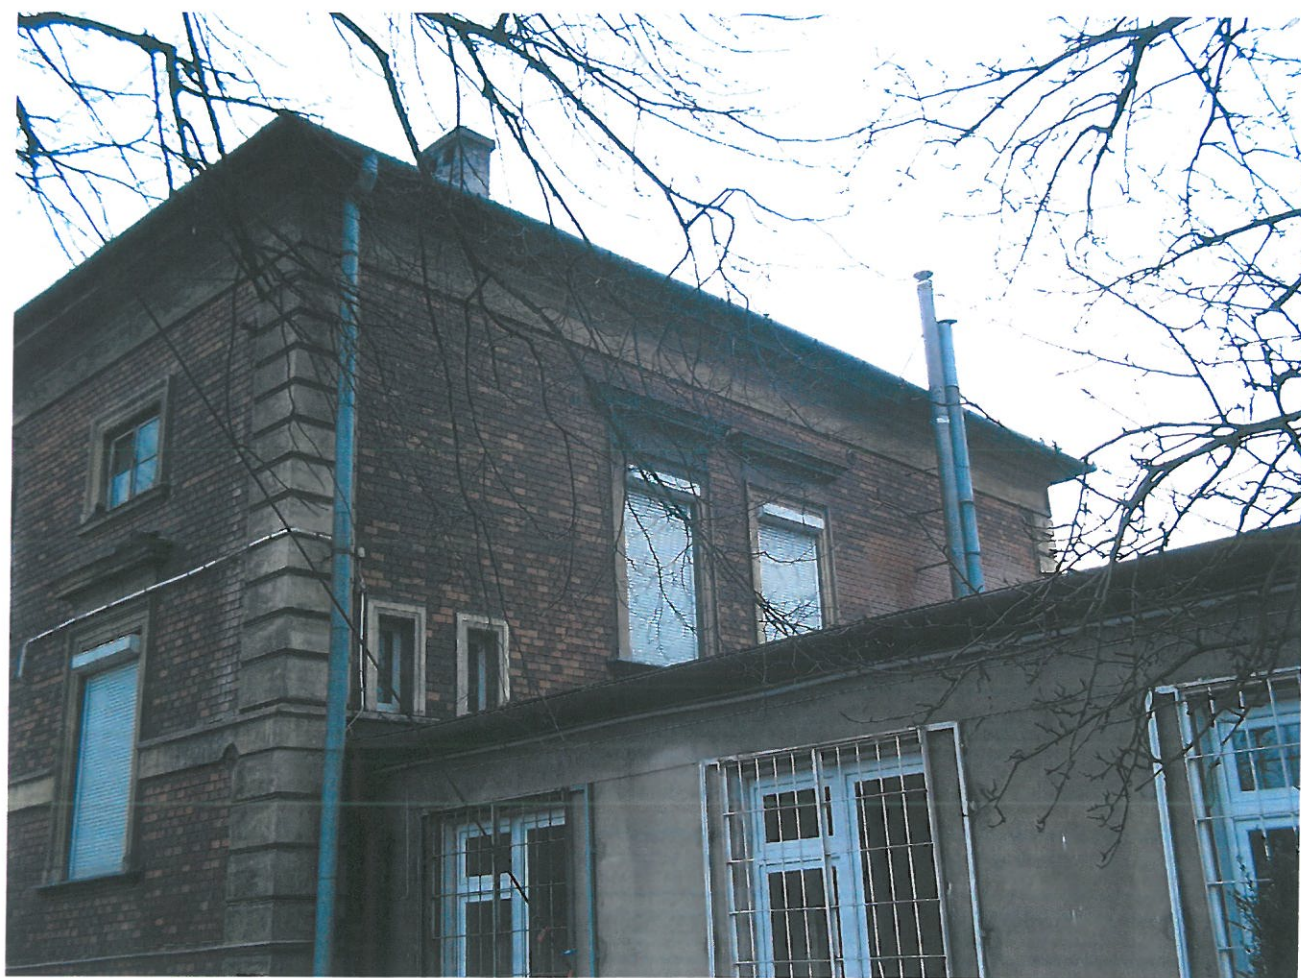
Fot. 4. Kamienica przy ul. Piłsudskiego 29, widok elewacji od strony oficyny.
Cegła z widocznymi przebarwieniami, czarną patyną.

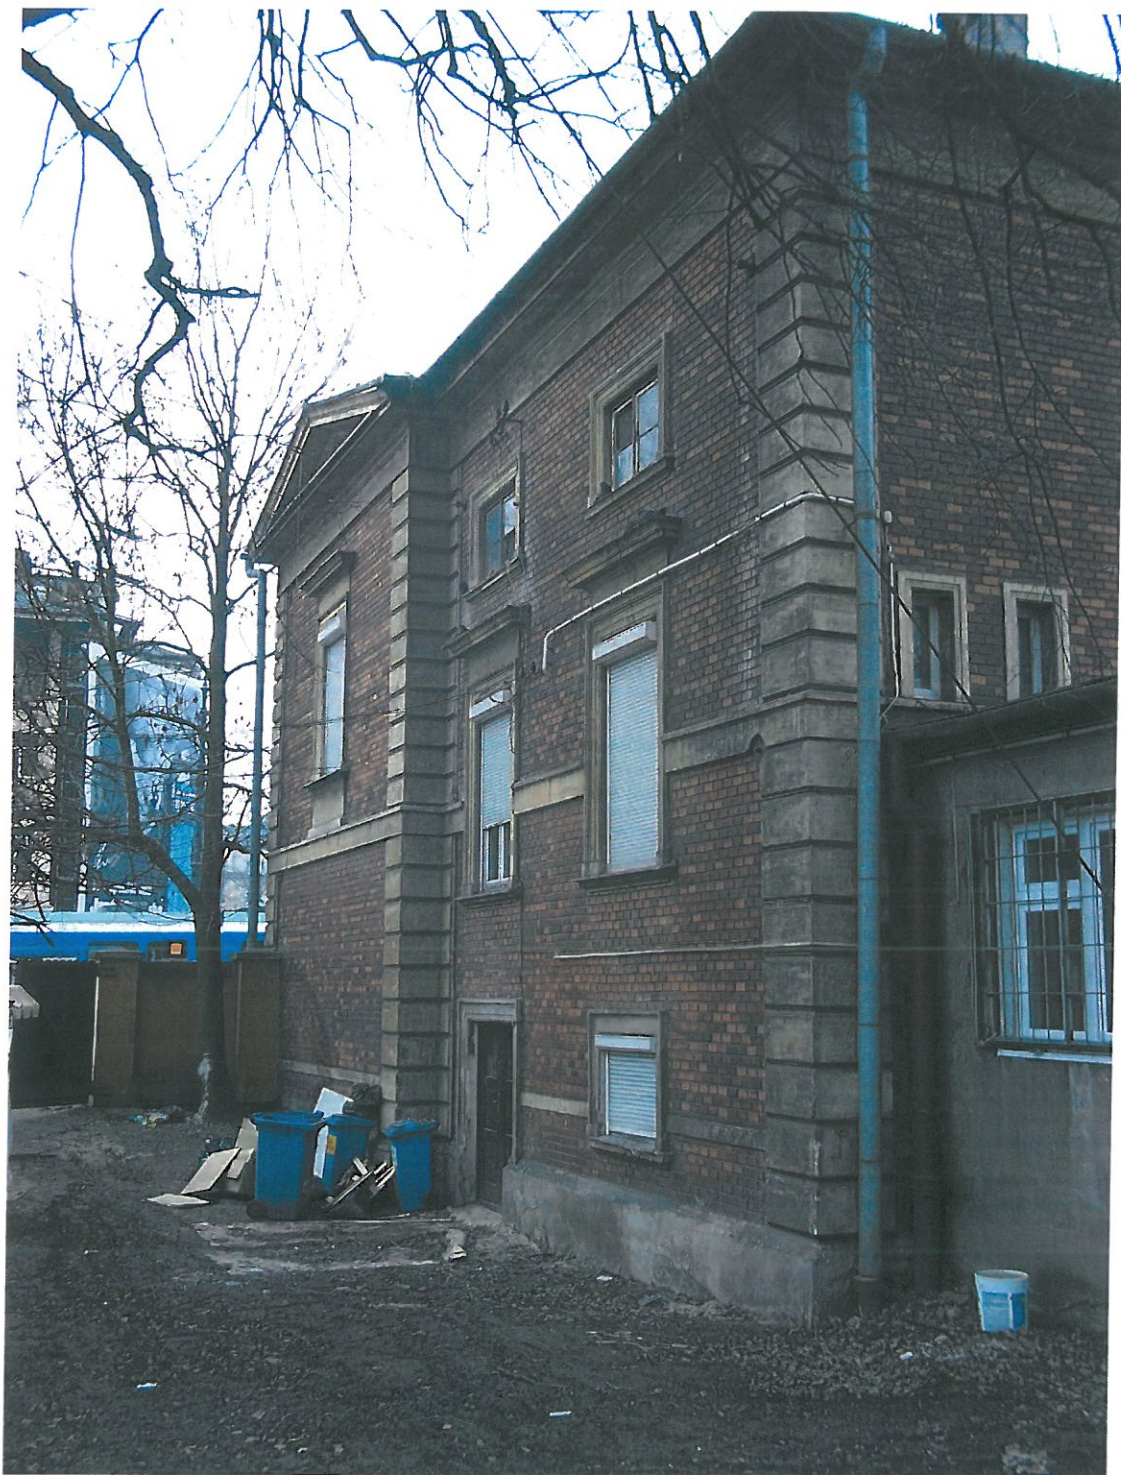
Fot.5. Kamienica przy ul. Piłsudskiego 29, widok elewacji od strony oficyny. Cegła z widocznymi przebarwieniami, czarną patyną. Widoczne ubytki w boniowaniu narożnym, narzuty cementowe w przyziemiu, wykruszenia obramień okiennych, ubytki w gzymsie wieńczącym.

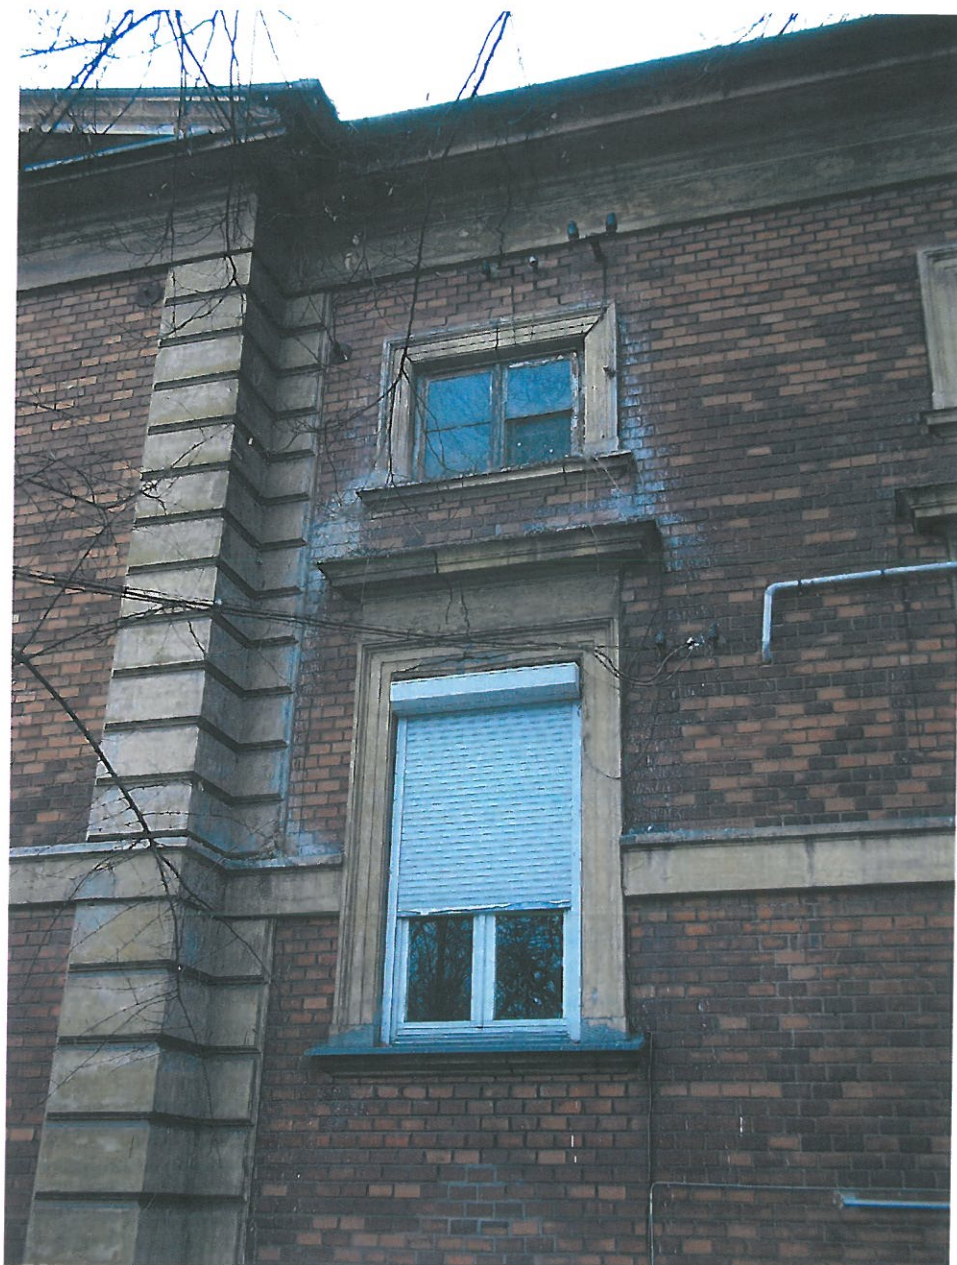
Fot.6. Kamienica przy ul. Piłsudskiego 29, widok elewacji od strony oficyny. U góry widoczne zachowane pierwotne okno drewniane. Obramienia okienne wykruszone, widoczne pęknięcie biegnące przez nadproże okienne. Widoczne kity cementowe w dolnych partiach obramienia okiennego. Cegła spatynowana, na boniowaniu widoczne wykwity glonów i porostów. Ściana zabrudzona ptasim guanem.

- Elewacja jest zanieczyszczona przez ptaki, dlatego należy zastosować system zabezpieczeń przed ptactwem, Ecopic.

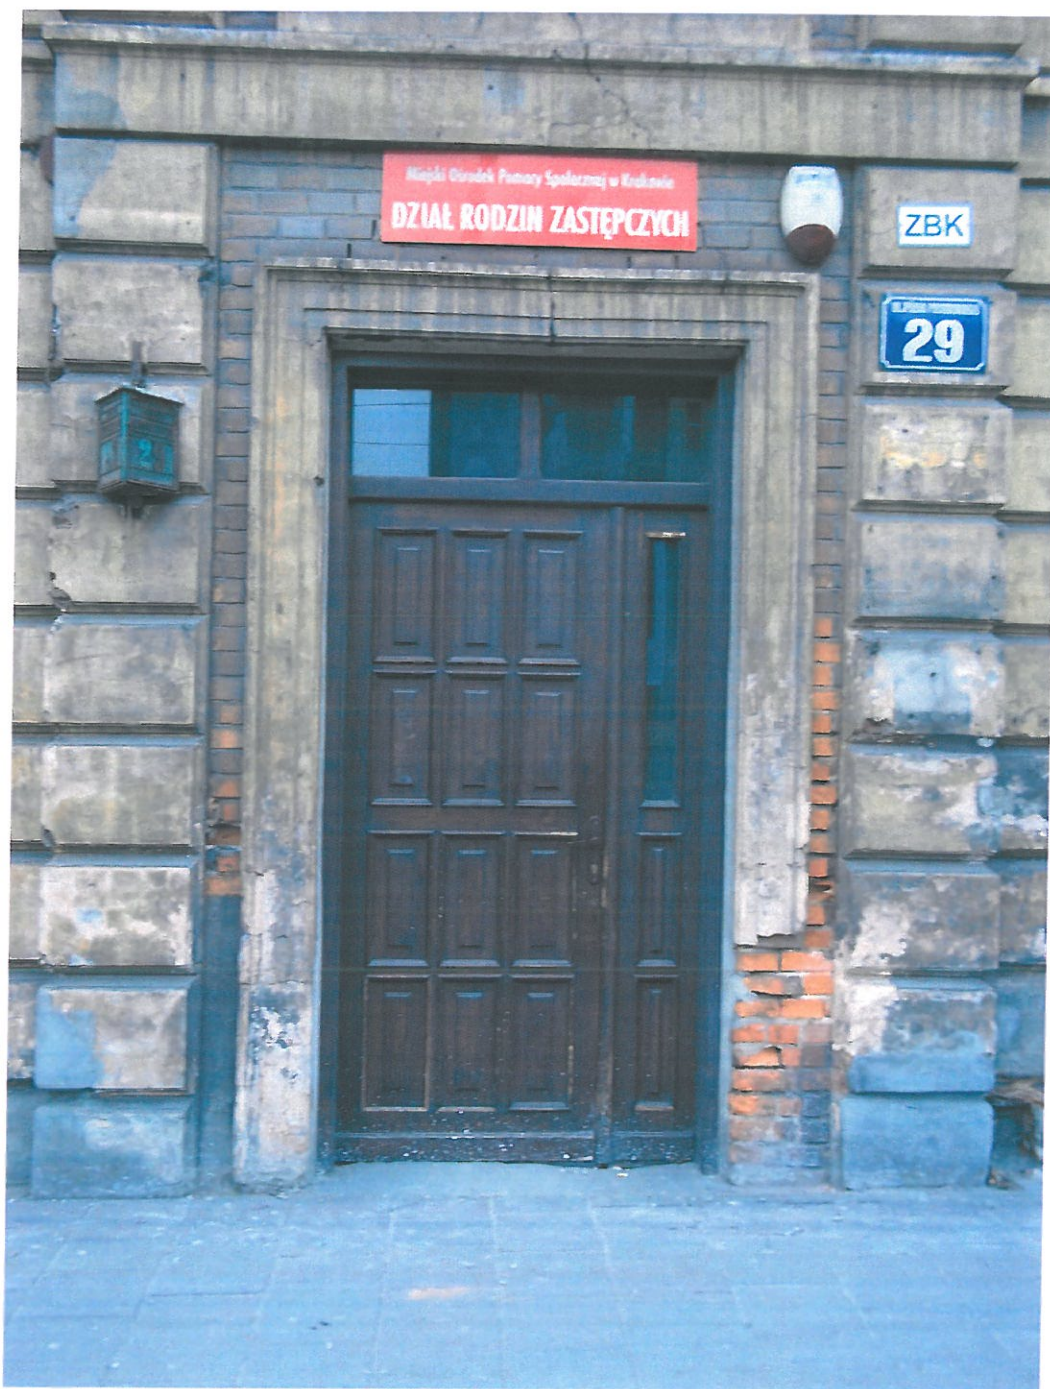
W elewacji frontowej zauważyć można bardzo rozległe i niebezpieczne pęknięcie w wтку ceglanym biegnące pionowo od szczytu tympanonu w dół aż do samego nadproża drzwi frontowych. Dzieli ono budynek na połowę. Najbardziej zauważalne są pęknięcia biegnące od gzymsu wieńczącego poprzez obramienia okienne aż do przyziemia. Do pogłębiania się tak dramatycznego stanu zachowania murów jego poszerzających się pęknięć przyczynia się bardzo wzmożony ruch drogowy. Dokładniej ujmując jego natężenie powodujące drgania gruntu. Nie można pominąć występujących na powierzchni wszystkich elewacji mchów, porostów oraz glonów które destrukcyjnie wpływają na stan zachowania murów oraz detalu architektonicznego. Niekorzystny wpływ na stan estetyczny elewacji kamienicy ma ptactwo gnieźdzące się na wystających elementach detalu architektonicznego. Związki chemiczne znajdujące się w ptasim guano przyczyniają się w znacznym stopniu do osłabienia fizykochemicznych właściwości cegły oraz gzymsów formowanych wykonanych z tynków wapiennych. Na elewacjach budynku występują elementy metalowe, takie jak: kraty okienne, kotwy spinające mury oraz pozostałości

Fot.7. Kamienica przy ul. Piłsudskiego 29, widok elewacji od strony frontowej. Widoczne współczesne drzwi wejściowe do kamienicy. Drzwi frontowe współczesne. Poza framugą i nadświetlem kwalifikują się do wymiany na nowe, korespondujące z charakterem elewacji z końca wieku XIX. Obrazowanie wokół drzwi posiada znaczne ubytki; w dolnej partii odsłonięta cegła jest zmurzała, mocno zabrudzona, z licznymi ubytkami wstęgu. W ryzalicie liczne ubytki w partiach boniowania; dziury, spękania zaprawy, łaty cementowe. Nadproże pęknięte.

- Wymianę współczesnych drzwi na nowe, drewniane, odpowiadające charakterem pozostałej stolarki i dopasowane do całej elewacji (dotyczy drzwi wejściowych od elewacji frontowej oraz drzwi prowadzące na podwórze)
- Oczyszczenie elementów stolarki zachowanej (framuga drzwi wejściowych oraz świetlik powyżej) z nawarstwień farby przy zastosowaniu metod chemicznych (pasta do usuwania przemalowań na przykład Vitaf firmy Levis lub Scansol firmy Scandia Cosmetics lub metody zmiękczenia warstw gorącym powietrzem przy użyciu opalarki).
- Zaleca się zabezpieczenie drewna preparatami penetrującymi oraz zaimpregnowanie drewna środkami wzmacniającymi jego strukturę np. żywicą wzmacniającą Osolan KL. w toluenie.
- Uzupełnienie niewielkich ubytków drewna (otwory po gwoździach drobne szczeliny, wżery), na przykład szpachlą akrylową Stuccolini oraz opracowanie powierzchni szpachli i drewna

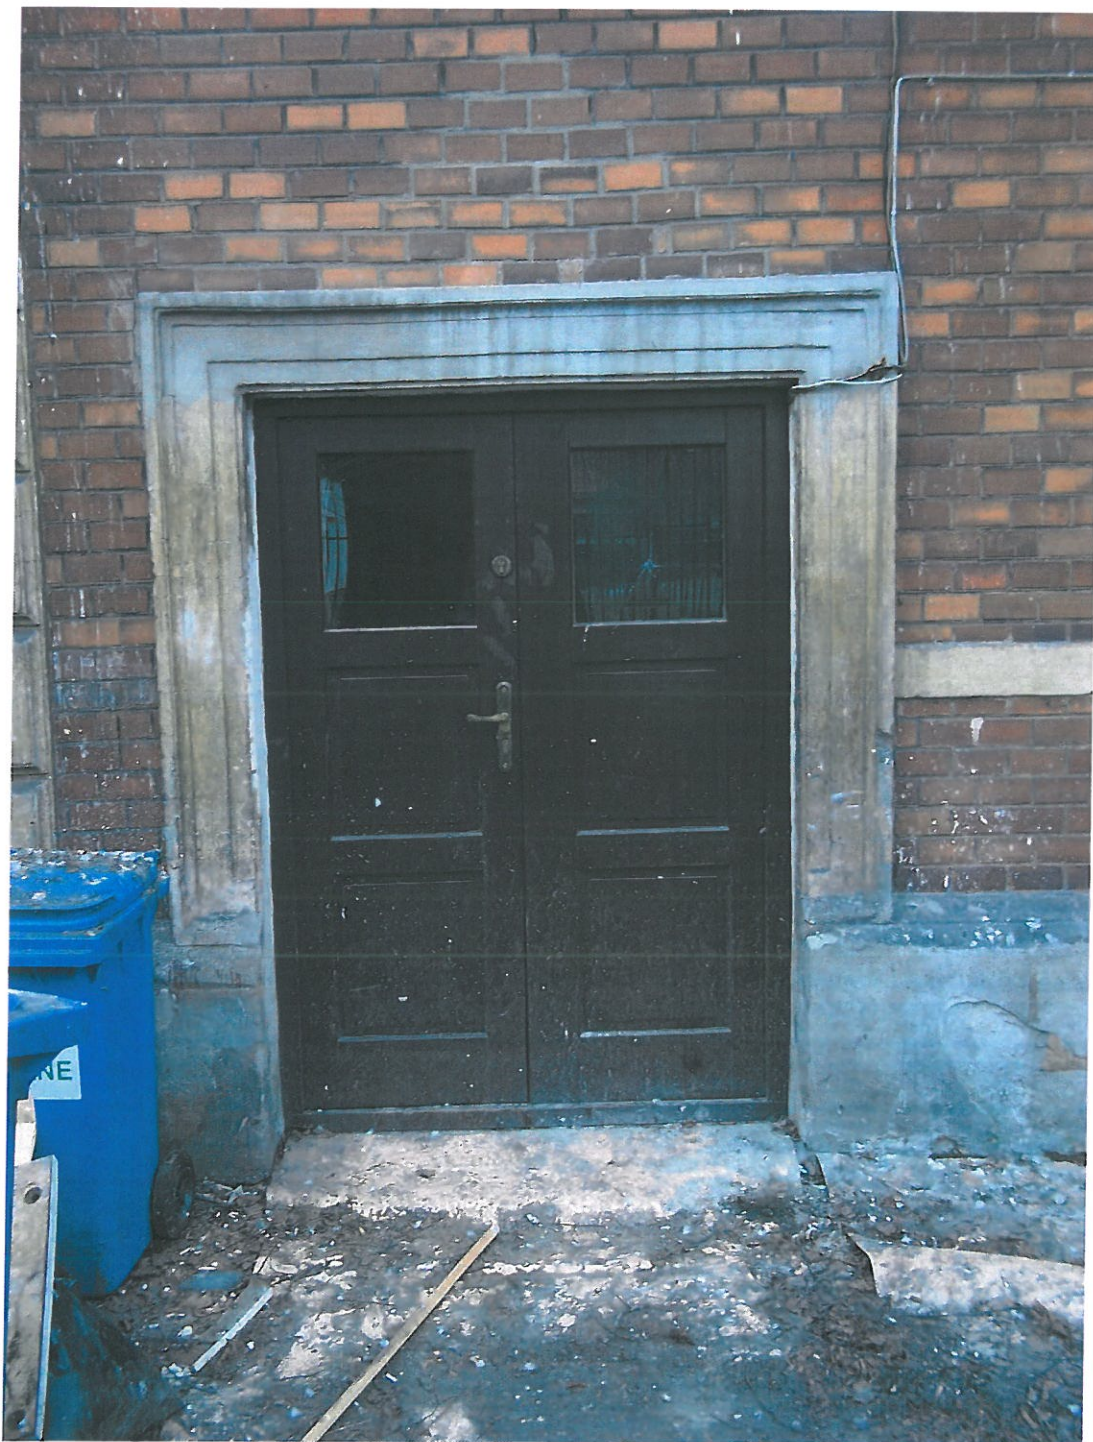
Fot.8. Kamienica przy ul. Piłsudskiego 29, widok elewacji od strony oficyny. Widoczne współczesne drzwi wejściowe do kamienicy. Drzwi kwalifikujące się do wymiany na nowe, drewniane, nawiązujące charakterem do całej kamienicy. Obrazienie drzwi zniszczone, zabrudzone, z widocznymi pęknięciami.

W strefie cokołowej narzuty cementowe – zawilgocone i wykruszone.

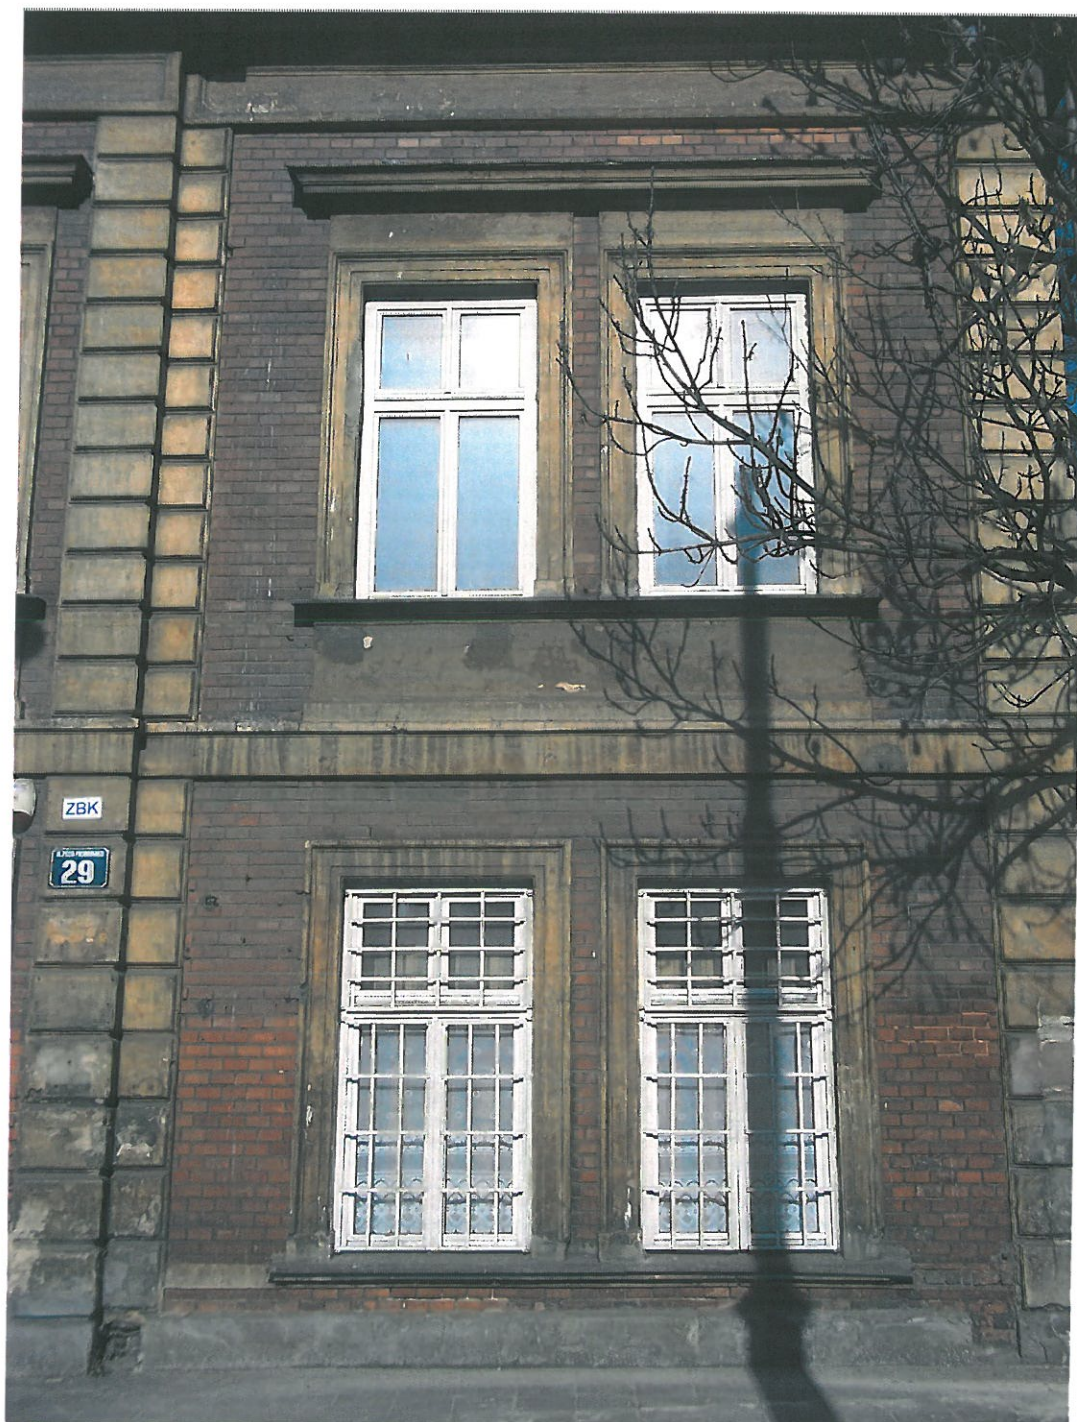
Fot. 9. Kamienica przy ul. Piłsudskiego 29, widok elewacji od strony frontowej.

Okna pierwszej i drugiej kondygnacji w dobrym stanie, (okna nowe w technologii PCV). Należy wymienić je na nowe, drewniane, o podziałach wewnętrznych zgodnych z oryginalnymi. Cegła w dolnej partii elewacji jest zmurszała, miejscami wykruszona. Cała elewacja spatynowana. Obramienia okienne wykruszone, widoczne łąty cementowe.

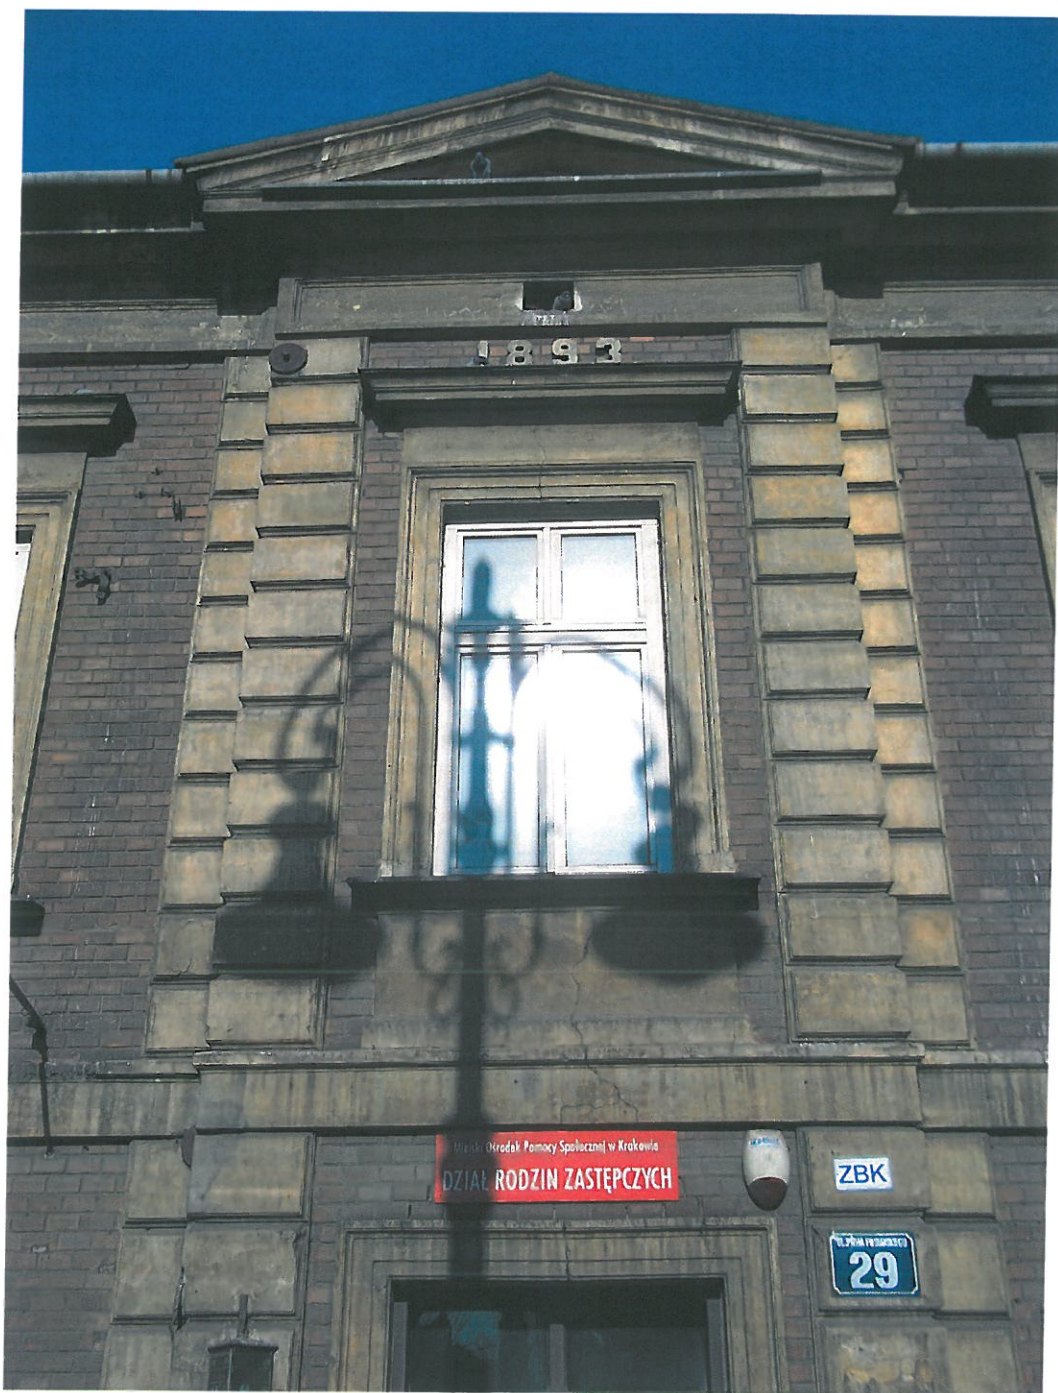
Fot. 10. Kamienica przy ul. Piłsudskiego 29, widok elewacji od strony frontowej. Okno współczesne, nadproże pęknięte. Pęknięcie biegnie od tympanonu.

W pierwszej kolejności należy zwrócić uwagę, na rozległe pęknięcie w wątku ceglanym fasady, na całej wysokości. Należy zastanowić się nad przyczyną owego pęknięcia (prawdopodobnie osiadanie konstrukcji), oraz podjąć prace zabezpieczające, aby pęknięcie się nie pogłębiało, zagrażając tym samym całemu budynkowi. Według zaleceń Pracowni Projektowej Lucyny Stypuły (opinia wydana w lipcu 2015 roku), należy do wzmocnień zastosować profile ze stali nierdzewnej, spinające naruszony mur ceglany.

- Wykonanie odpowiednio dopasowanych wielkością profili ze stali nierdzewnej, w technologii Brutt Saver, które posłużą do spięcia fasady po obu stronach pęknięcia konstrukcyjnego.

- Zatopienie przygotowanych profili w iniekcyjnej zaprawie, przeznaczonej do tego celu, na przykład Brutt Saver Powder, na bazie cementowo- mineralnej, o odpowiedniej wytrzymałości. Profile powinny zostać zatopione w partii fugi, tak, aby jak najmniej uszkodzić wątek ceglany i nie naruszyć pierwotnego charakteru budynku.

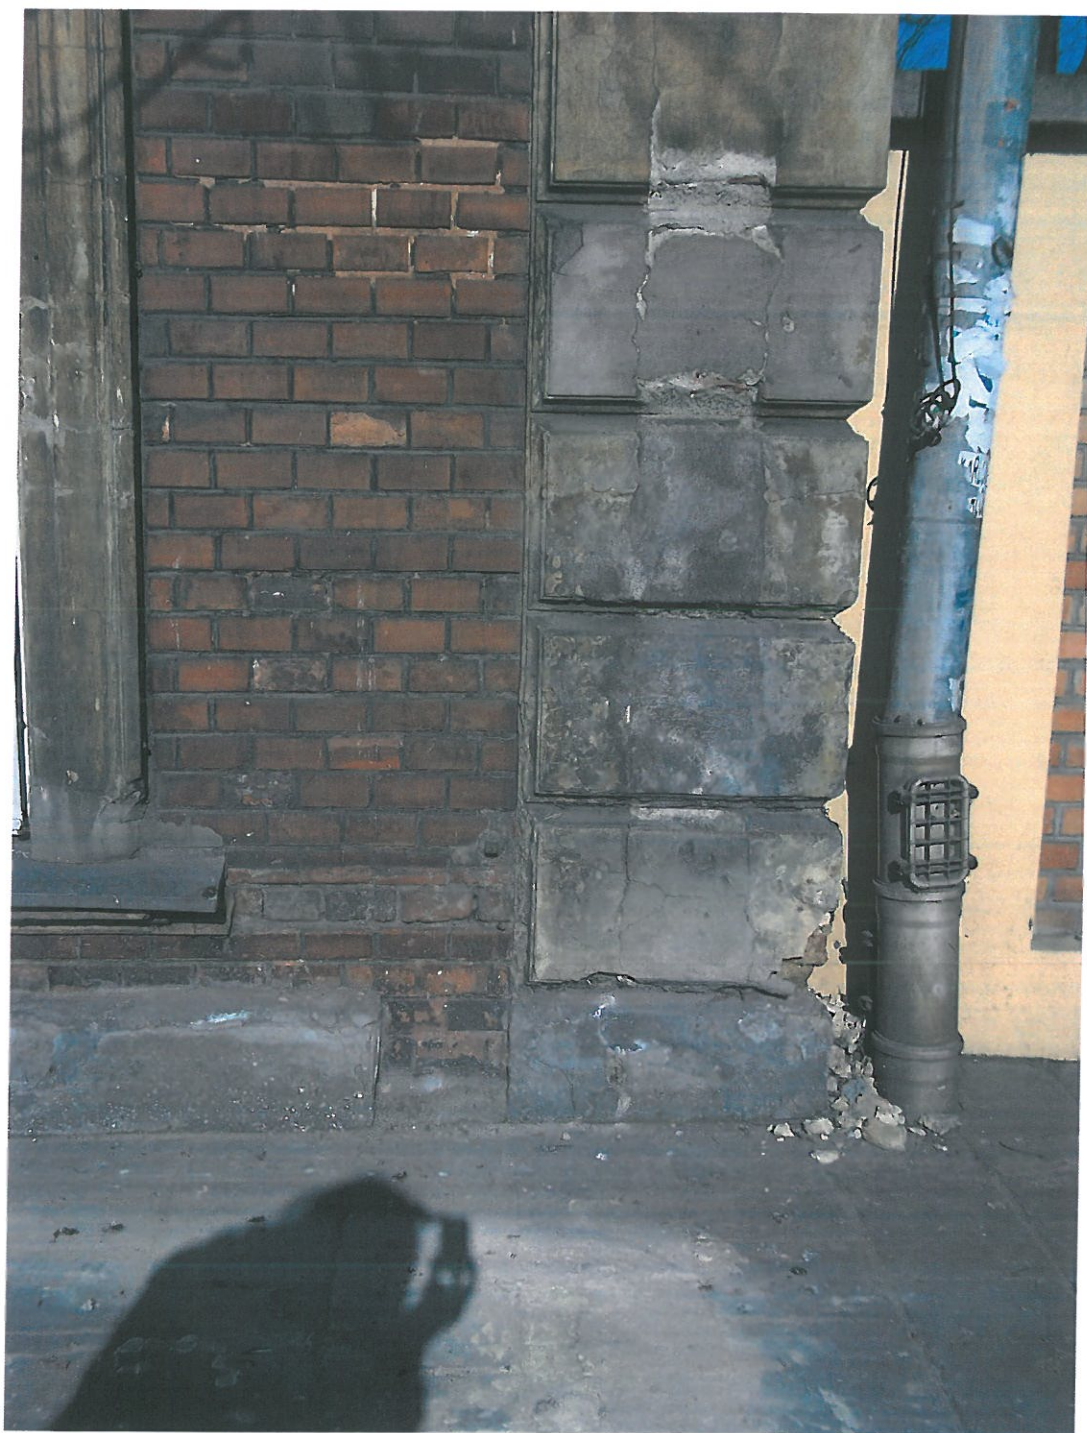
Fot. 11. Kamienica przy ul. Piłsudskiego 29, widok elewacji od strony frontowej. Fragment boniowania w przyziemiu. Wykruszenia, warstwa zaprawy niespójna z podłożem ceglanym, liczne pęknięcia, odsłonięta cegła spod boniowania jest wykruszona.

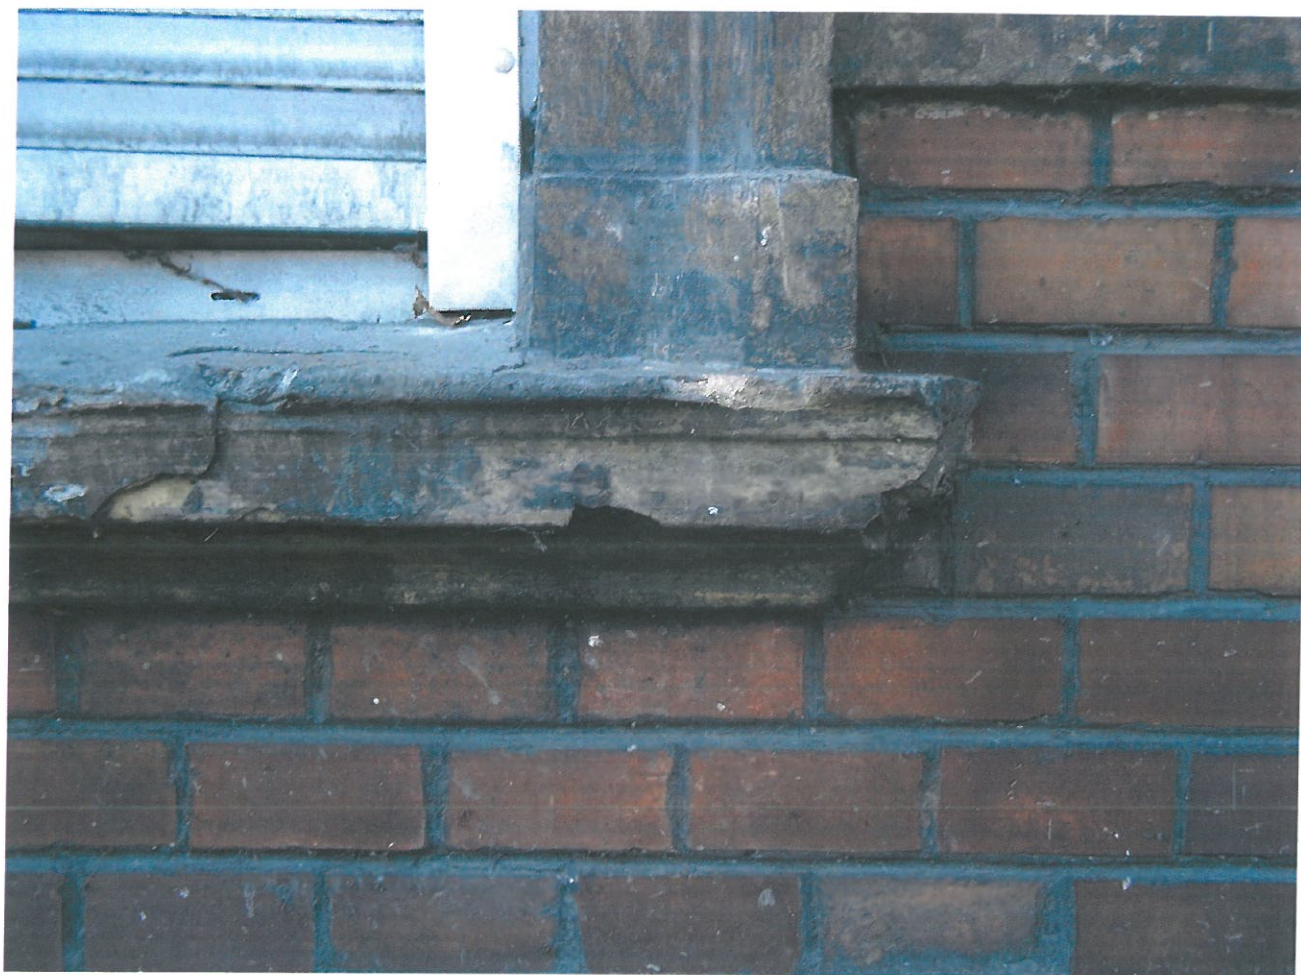
Fot. 12. Kamienica przy ul. Piłsudskiego 29, widok elewacji od strony podwórka. Fragment obramienia okiennego, parapetu. Widoczne duże ubytki, pęknięcia i odspojenia, Fugi i cegła mocno spatynowane.

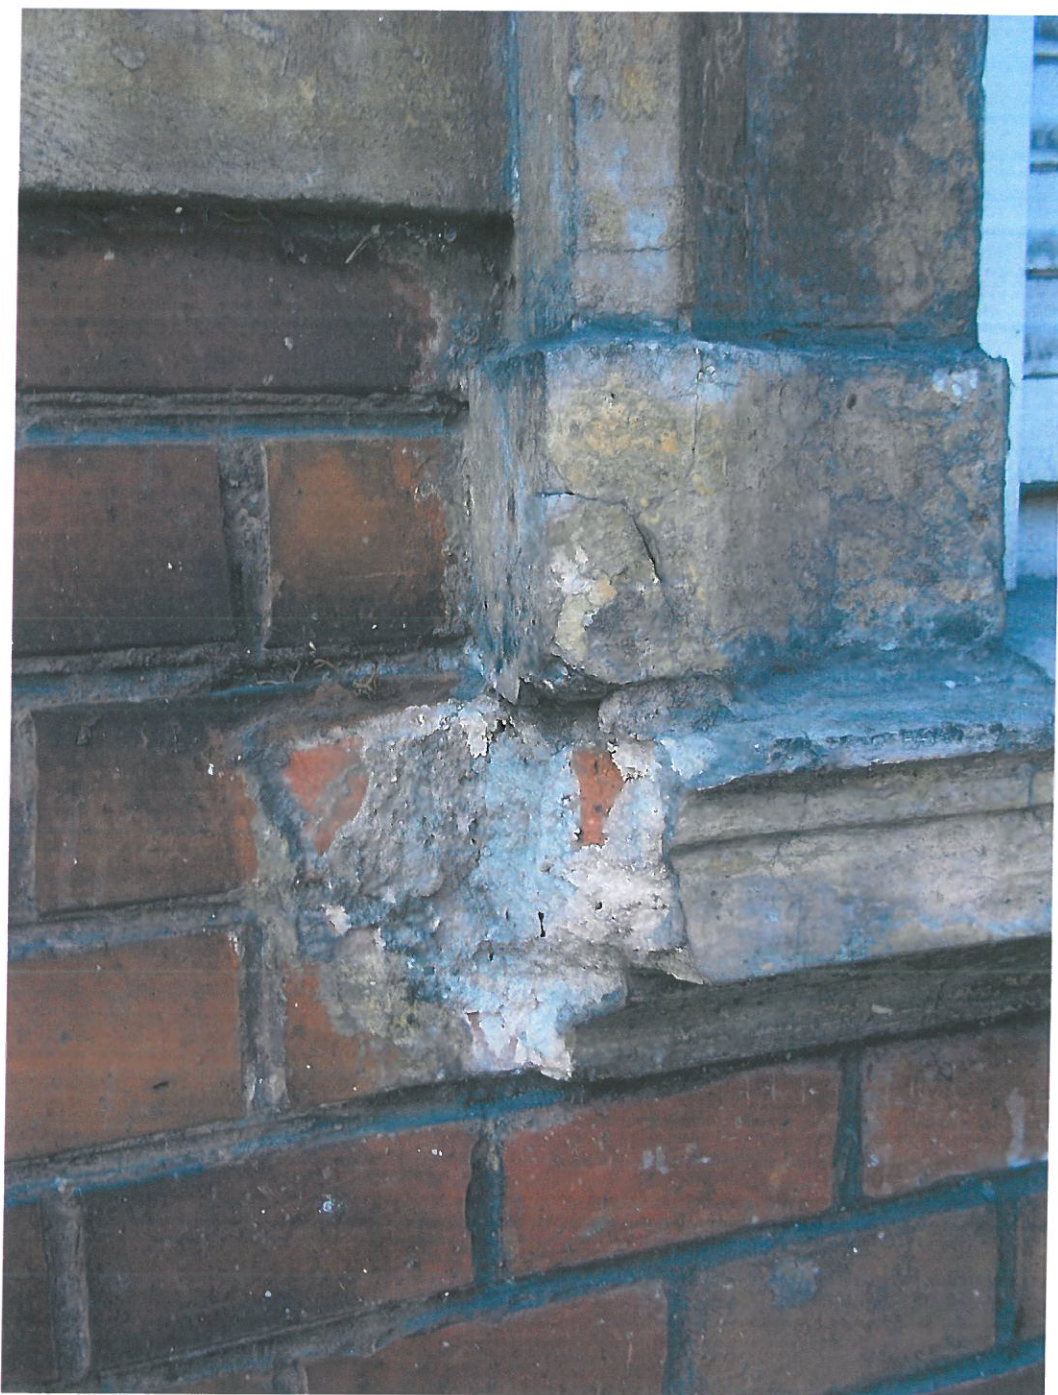
Fot. 13. Kamienica przy ul. Piłsudskiego 29, widok elewacji od strony podwórka. Fragment obramienia okiennego, parapetu. Duży ubytek w dolnym narożu obramienia okiennego. Fugi i cegła mocno spatynowane.

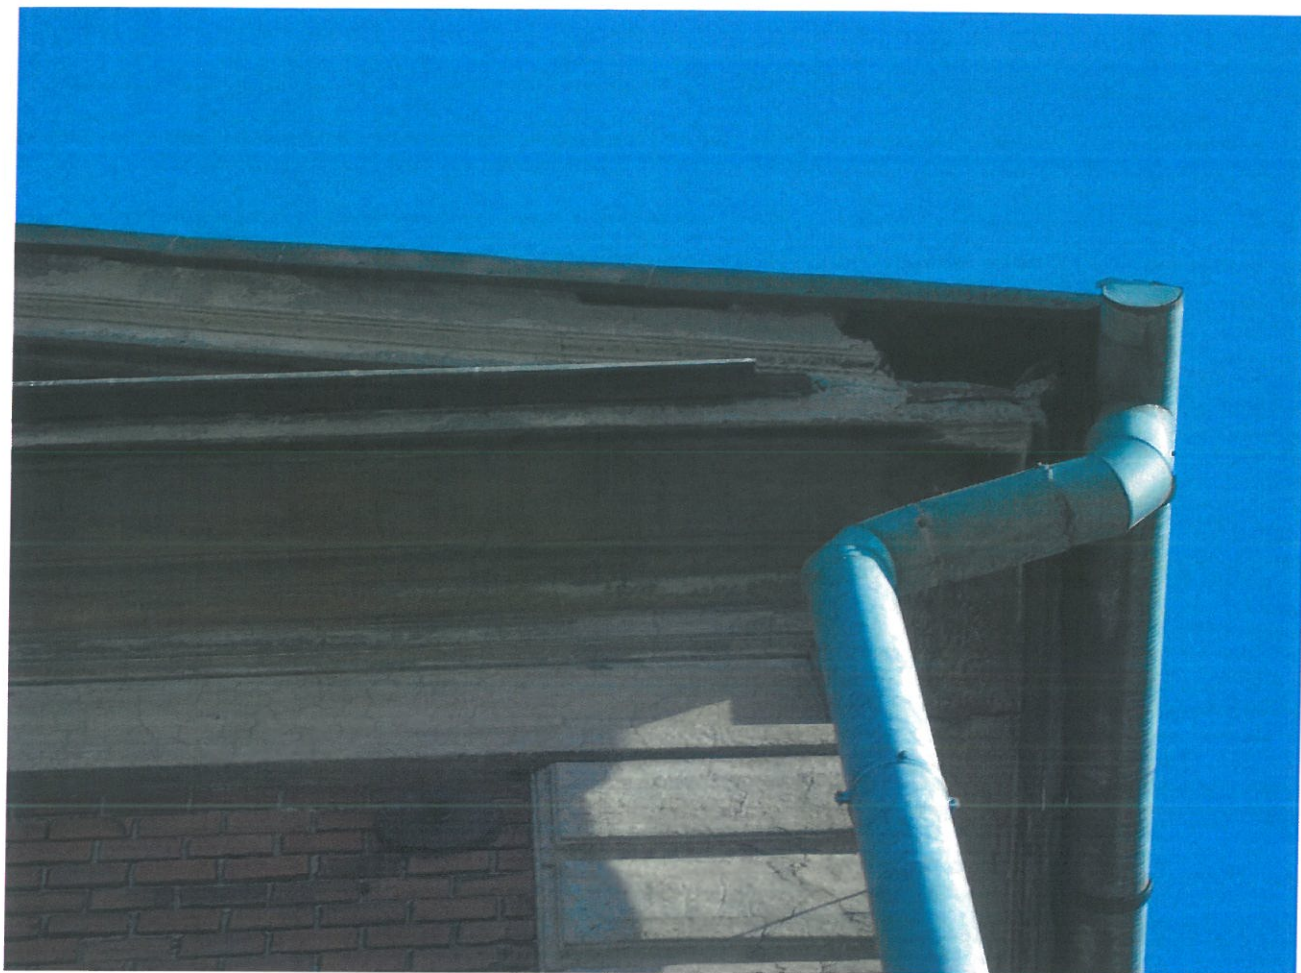
Fot. 14. Kamienica przy ul. Piłsudskiego 29, widok elewacji od strony A. Mickiewicza. Narożnik gzymsu wieńczącego jest całkowicie wykruszony.

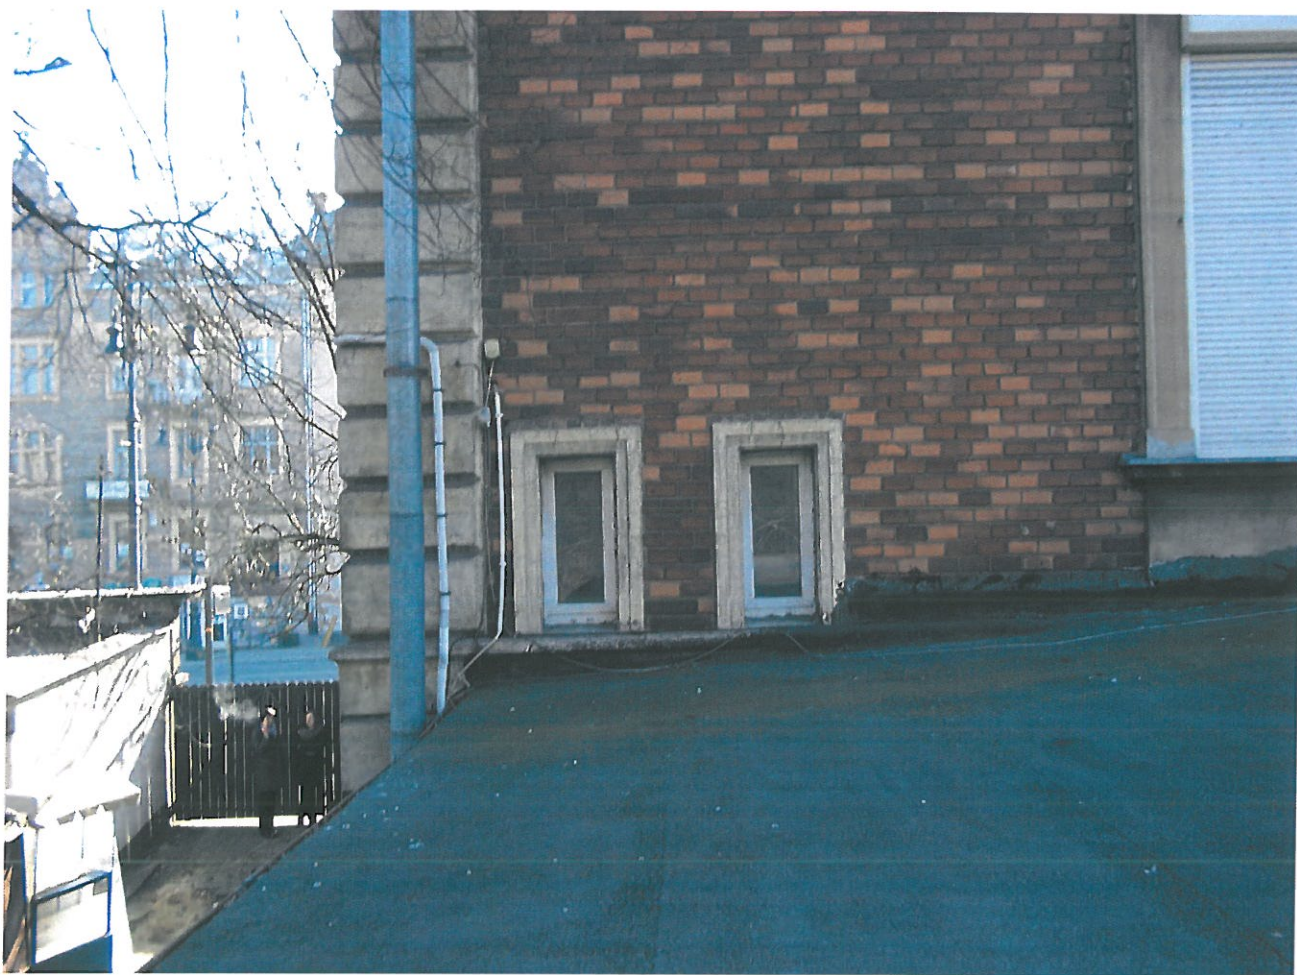
Fot. 15. Kamienica przy ul. Piłsudskiego 29, widok elewacji od strony podwórka. Tylne ściana budynku w obramieniu okiennym dużym widoczny cementowy kit.
