## **OPIS OBIEKTU.**

### **ELEWACJA KAMIENICY PRZY UL.PIŁUSUDSKIEGO 29 W KRAKOWIE.**

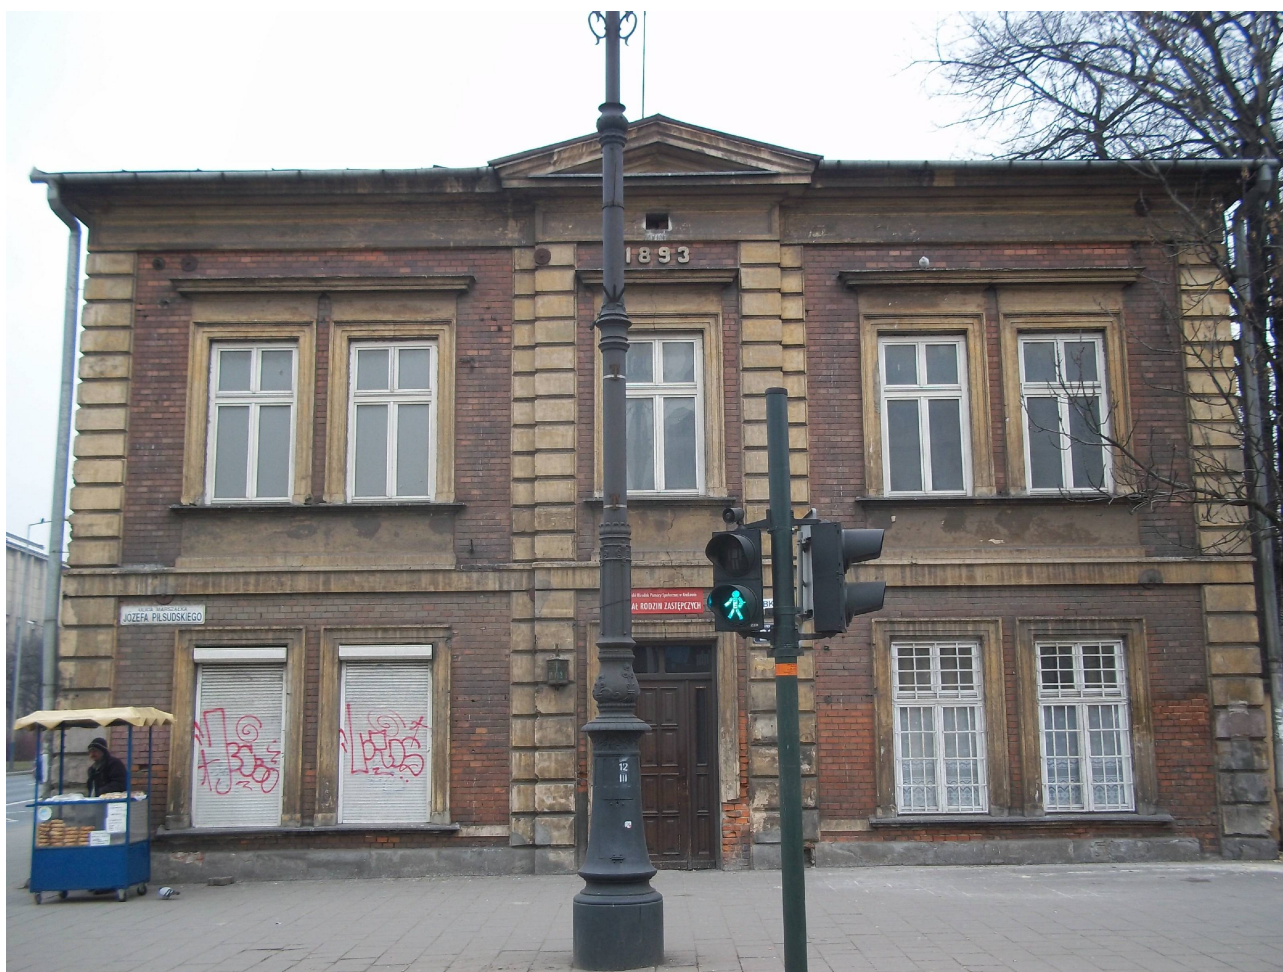
**Fot. 1.** Kamienica przy ul. Piłsudskiego 29, widok elewacji frontowej. Widoczny ogólny stan zachowania elewacji.

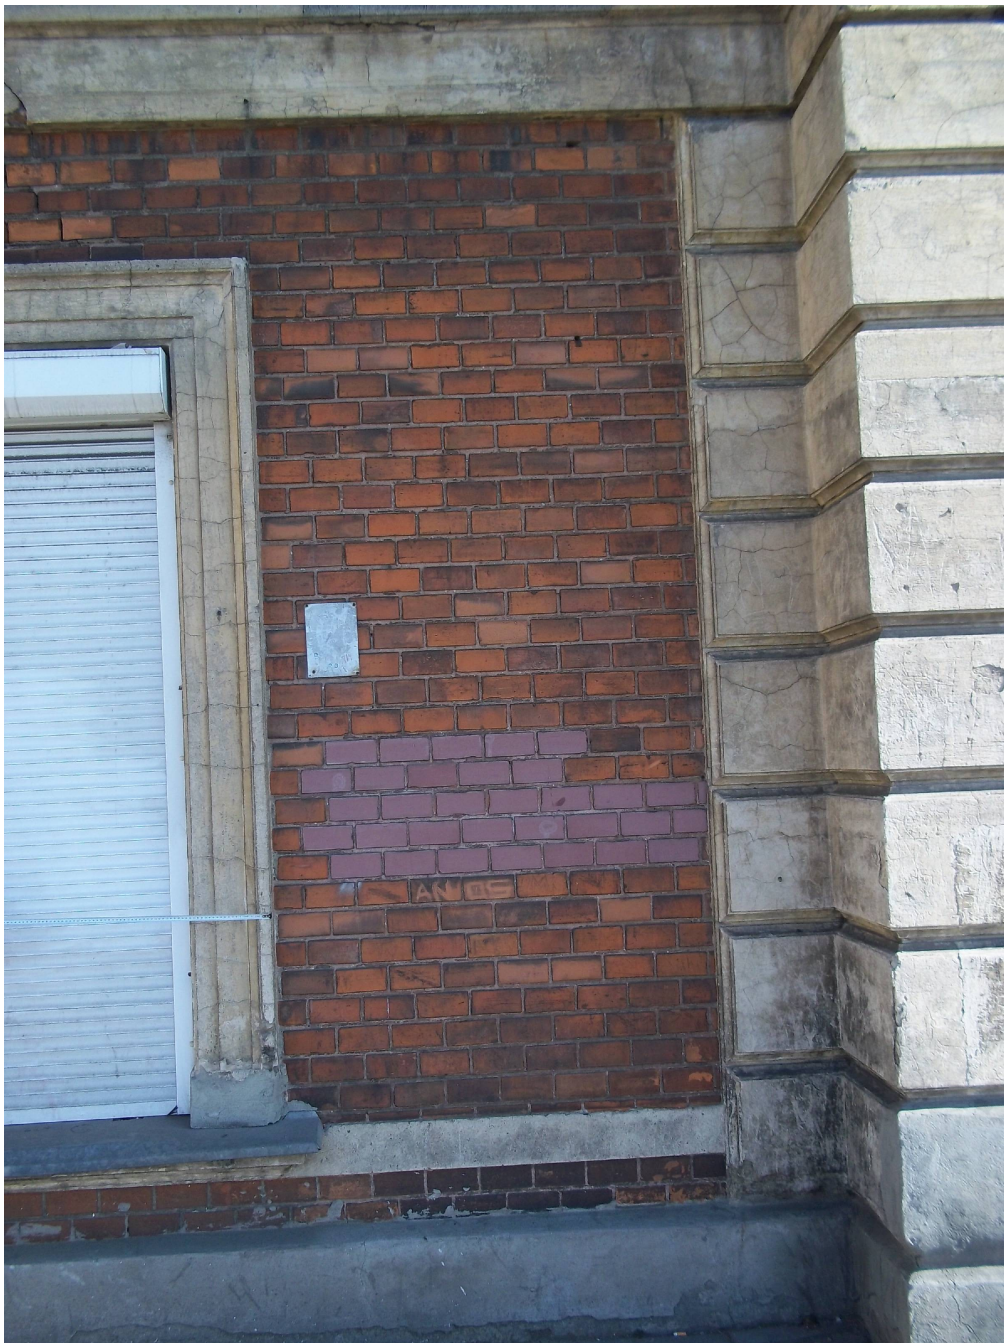
**Fot. 3.** Kamienica przy ul. Piłsudskiego 29, widok elewacji od strony Alei A. Mickiewicza.  
Widoczne współczesne przemurowanie.

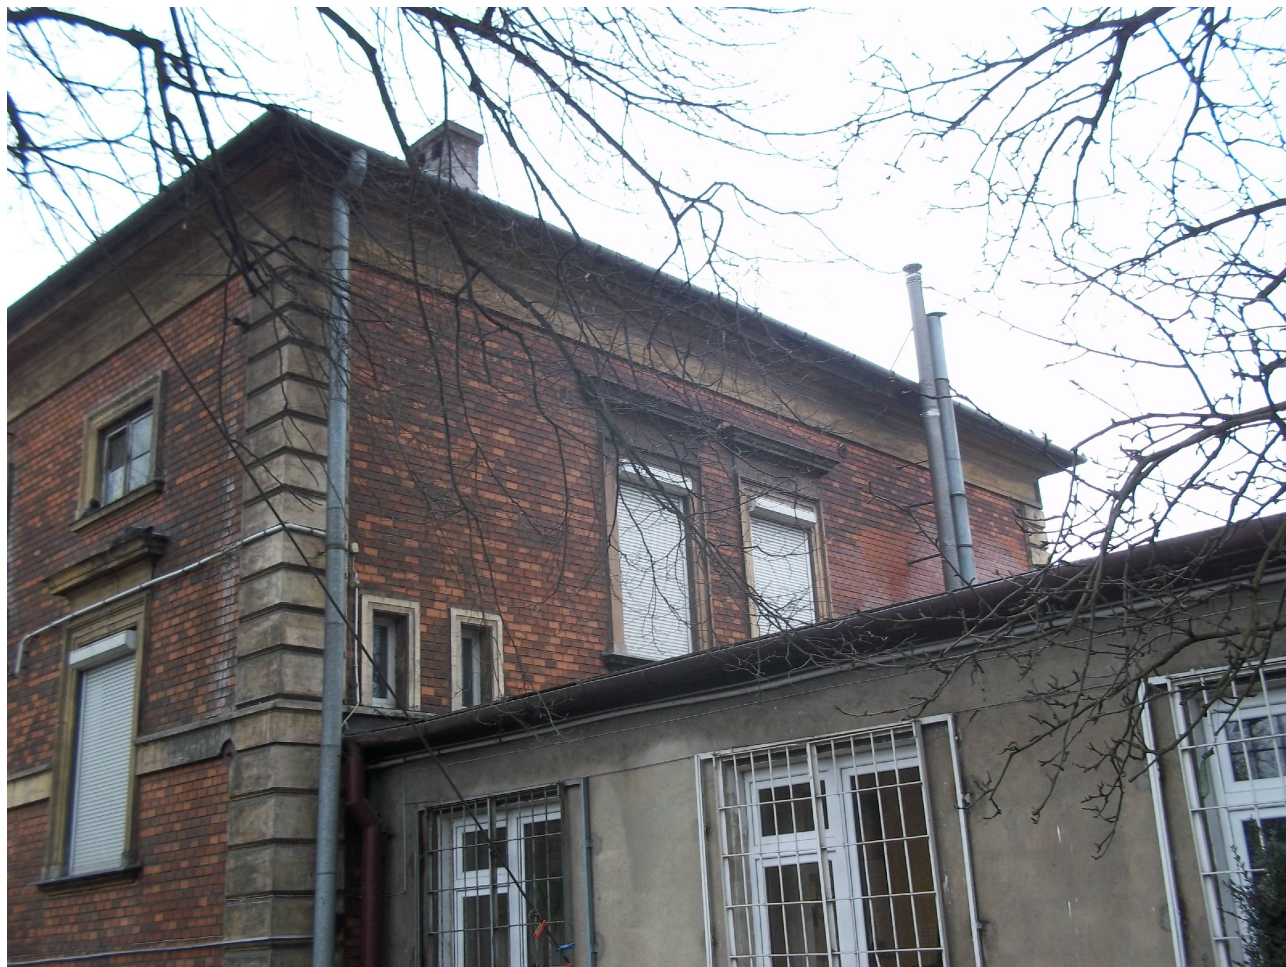
**Fot. 4.** Kamienica przy ul. Piłsudskiego 29, widok elewacji od strony oficyny.  
Cegła z widocznymi przebarwieniami, czarną patyną.

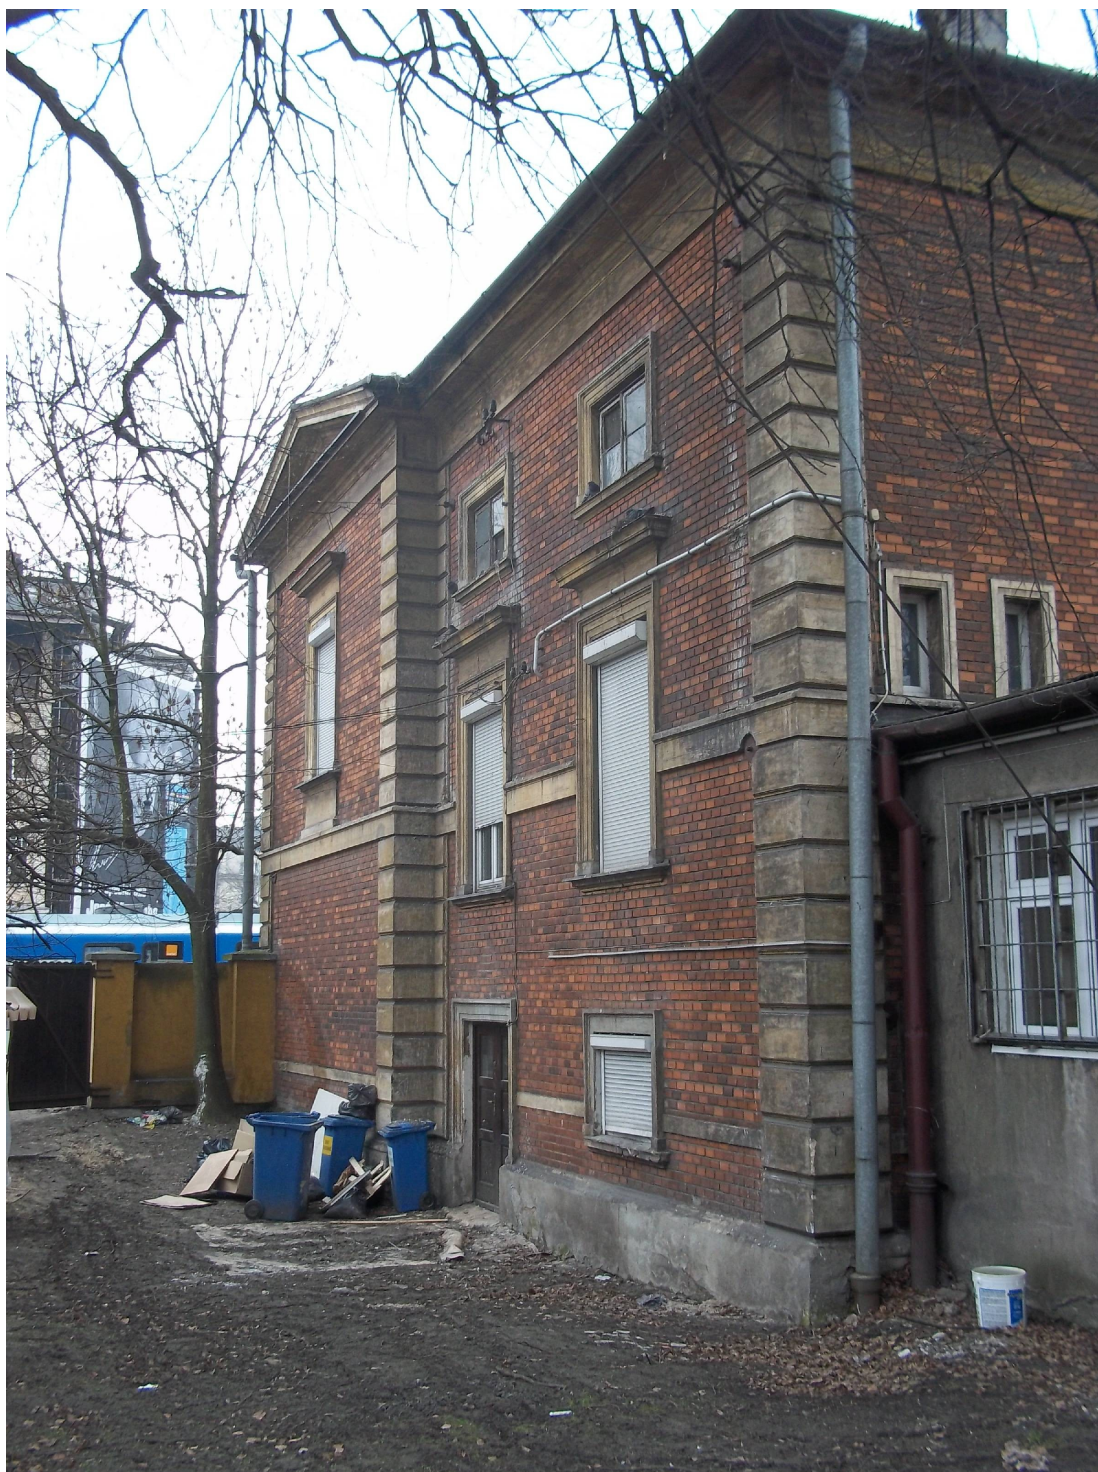
**Fot.5.** Kamienica przy ul. Piłsudskiego 29, widok elewacji od strony oficyny. Cegła z widocznymi przebarwieniami, czarną patyną. Widoczne ubytki w boniowaniu narożnym, narzuty cementowe w przyziemiu, wykruszenia obramień okiennych, ubytki w gzymsie wieńczącym.

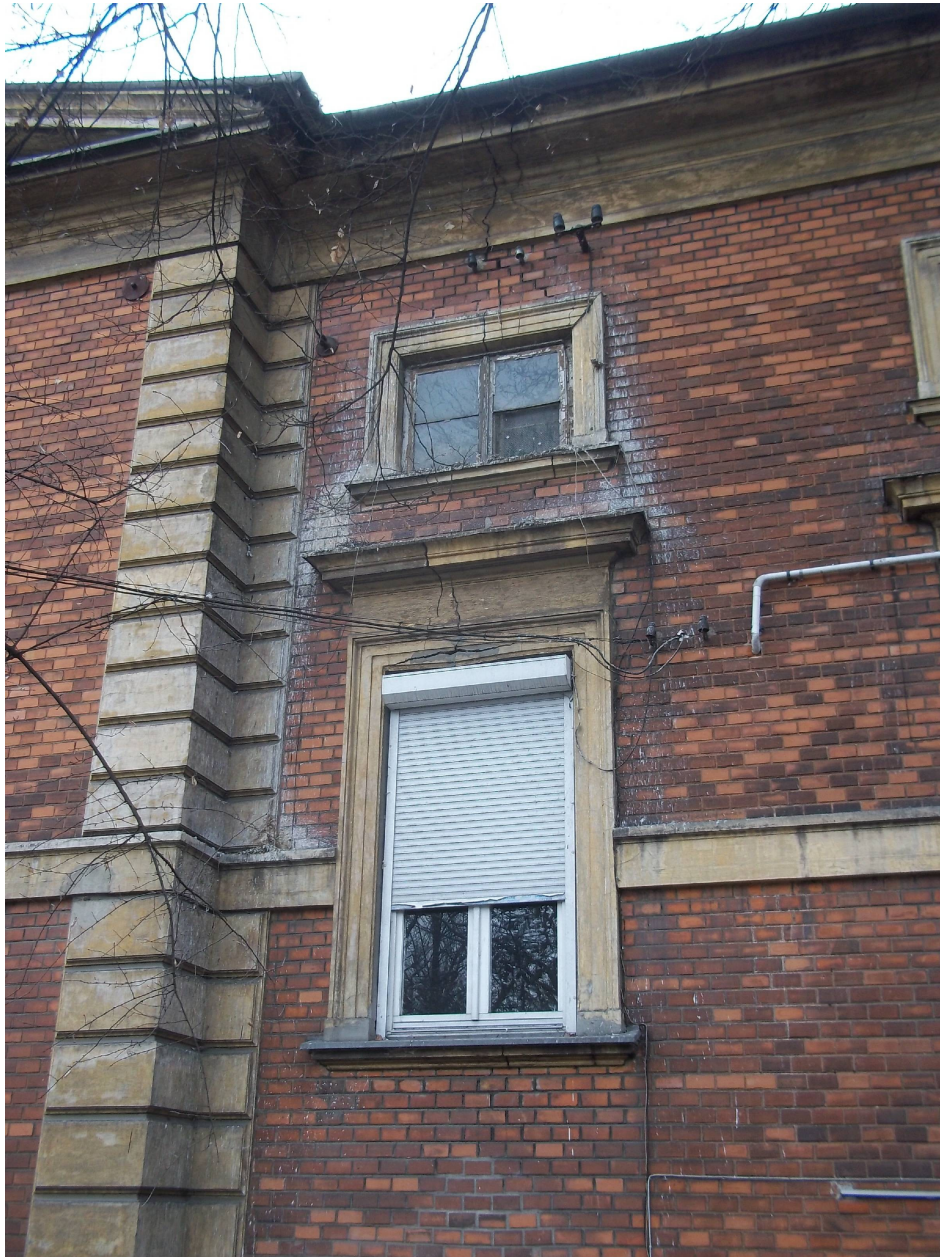
**Fot.6.** Kamienica przy ul. Piłsudskiego 29, widok elewacji od strony oficyny. U góry widoczne zachowane pierwotne okno drewniane. Obramienia okienne wykruszone, widoczne pęknięcie biegnące przez nadproże okienne. Widoczne kity cementowe w dolnych partiach obramienia okiennego. Cegła spatynowana, na boniowaniu widoczne wykwity glonów i porostów. Ściana zabrudzona ptasim guanem.

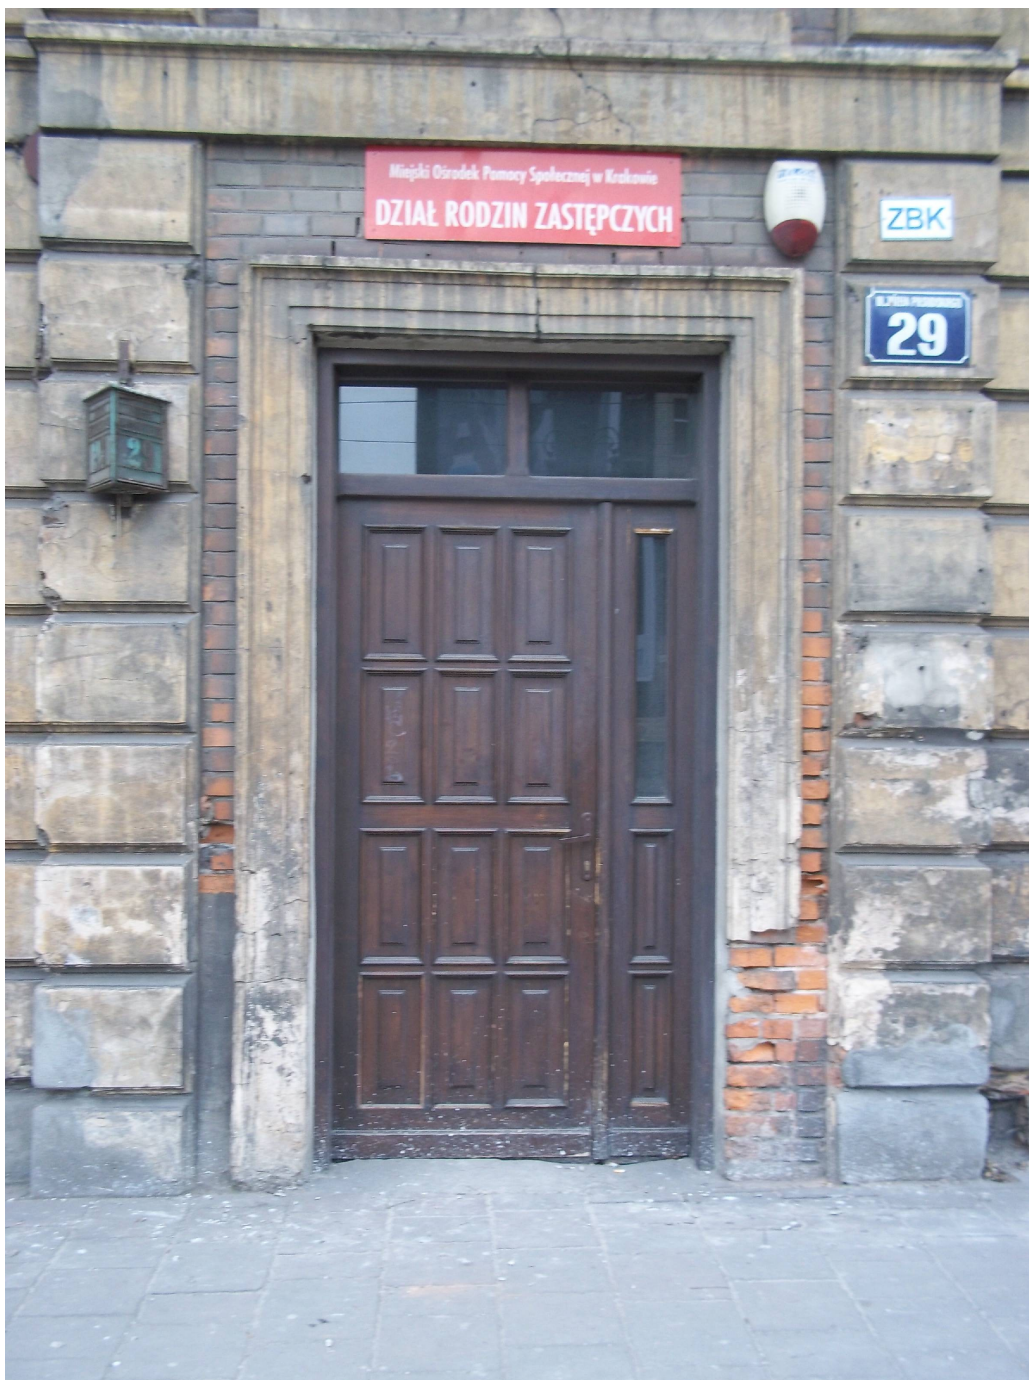
W elewacji frontowej zauważyć można bardzo rozległe i niebezpieczne pęknięcie w wтку ceglanym biegnące pionowo od szczytu tympanonu w dół aż do samego nadproża drzwi frontowych. Dzieli ono budynek na połowę. Najbardziej zauważalne są pęknięcia biegnące od gzymsu wieńczącego poprzez obramienia okienne aż do przyziemia. Do pogłębiania się tak dramatycznego stanu zachowania murów jego poszerzających się pęknięć przyczynia się bardzo wzmożony ruch drogowy. Dokładniej ujmując jego natężenie powodujące drgania gruntu. Nie można pominąć występujących na powierzchni wszystkich elewacji mchów, porostów oraz glonów które destrukcyjnie wpływają na stan zachowania murów oraz detalu architektonicznego. Niekorzystny wpływ na stan estetyczny elewacji kamienicy ma ptactwo gnieźdzące się na wystających elementach detalu architektonicznego. Związki chemiczne znajdujące się w ptasim guano przyczyniają się w znacznym stopniu do osłabienia fizykochemicznych właściwości cegły oraz gzymsów formowanych wykonanych z tynków wapiennych. Na elewacjach budynku występują elementy metalowe, takie jak: kraty okienne, kotwy spinające mury oraz pozostałości

**Fot.7.** Kamienica przy ul. Piłsudskiego 29, widok elewacji od strony frontowej. Widoczne współczesne drzwi wejściowe do kamienicy. Drzwi frontowe współczesne. Poza framugą i nadświetlem kwalifikują się do wymiany na nowe, korespondujące z charakterem elewacji z końca wieku XIX. Obrazowanie wokół drzwi posiada znaczne ubytki; w dolnej partii odsłonięta cegła jest zmurszała, mocno zabrudzona, z licznymi ubytkami wstęgu. W ryzalicie liczne ubytki w partiach boniowania; dziury, spękania zaprawy, łaty cementowe. Nadproże pęknięte.

- Wymianę współczesnych drzwi na nowe, drewniane, odpowiadające charakterem pozostałej stolarki i dopasowane do całej elewacji (dotyczy drzwi wejściowych od elewacji frontowej oraz drzwi prowadzące na podwórze)
- Oczyszczenie elementów stolarki zachowanej (framuga drzwi wejściowych oraz świetlik powyżej) z nawarstwień farby przy zastosowaniu metod chemicznych (pasta do usuwania przemalowań na przykład Vitaf firmy Levis lub Scansol firmy Scandia Cosmetics lub metody zmiękczenia warstw gorącym powietrzem przy użyciu opalarki.
- Zaleca się zabezpieczenie drewna preparatami penetrującymi oraz zaimpregnowanie drewna środkami wzmacniającymi jego strukturę np. żywicą wzmacniającą Osolan KL. w toluenie.
- Uzupełnienie niewielkich ubytków drewna ( otwory po gwoździach drobne szczeliny, wżery), na przykład szpachlą akrylową Stuccolini oraz opracowanie powierzchni szpachli i drewna

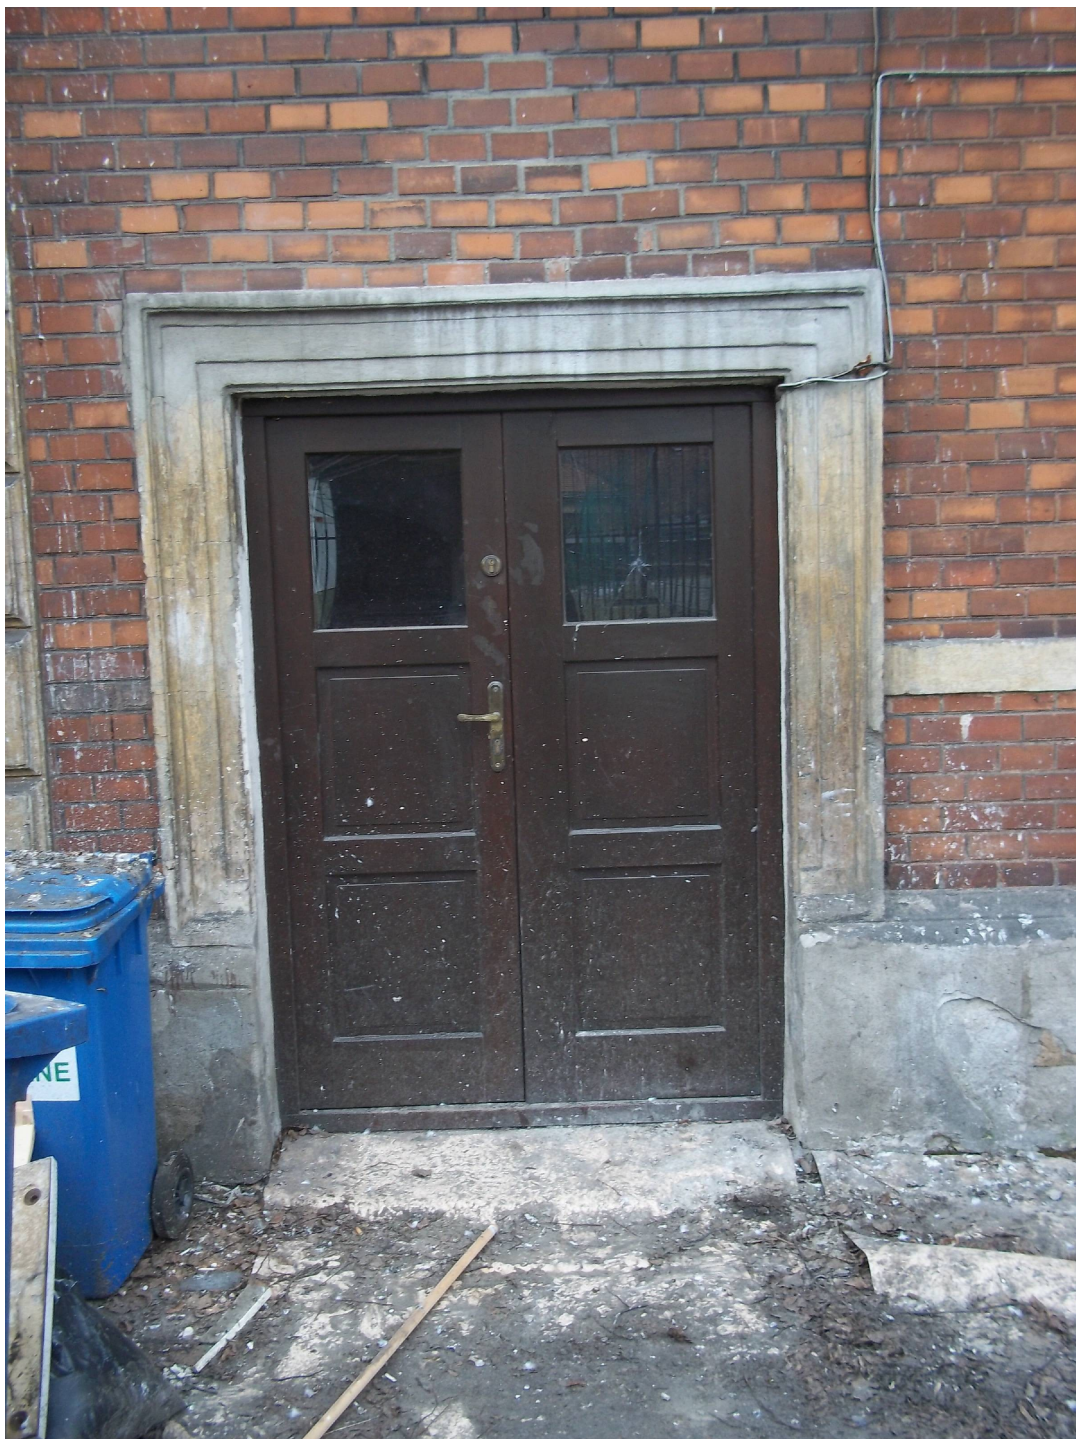
**Fot.8.** Kamienica przy ul. Piłsudskiego 29, widok elewacji od strony oficyny. Widoczne współczesne drzwi wejściowe do kamienicy. Drzwi kwalifikujące się do wymiany na nowe, drewniane, nawiązujące charakterem do całej kamienicy. Obramienie drzwi zniszczone, zabrudzone, z widocznymi pęknięciami.

W strefie cokołowej narzuty cementowe – zawilgocone i wykruszone.

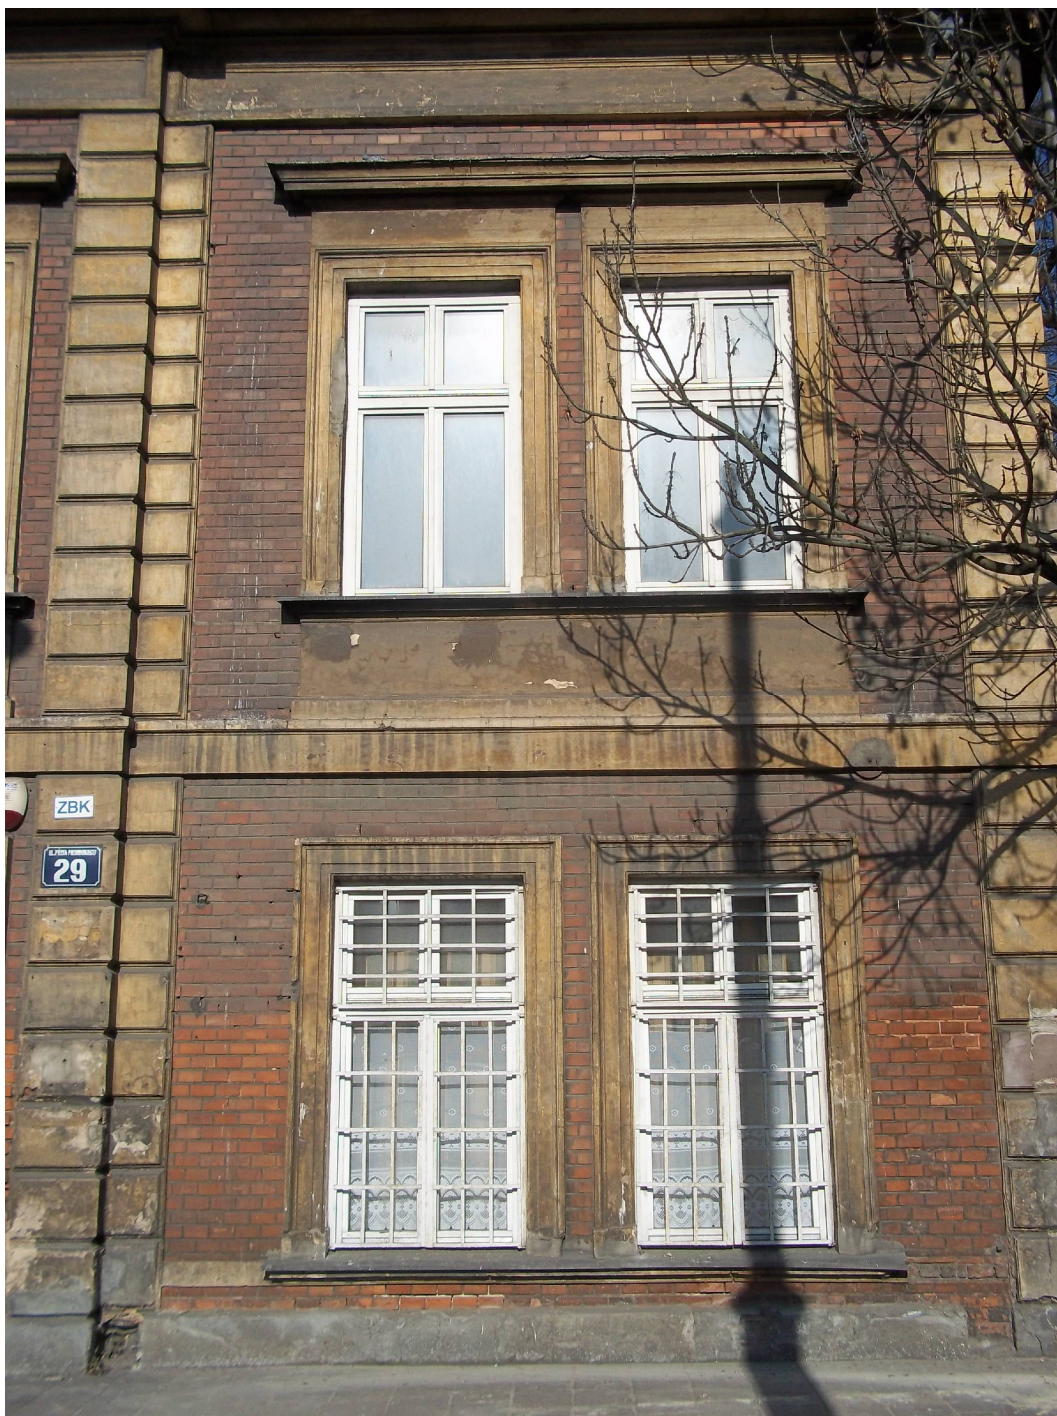
**Fot. 9.** Kamienica przy ul. Piłsudskiego 29, widok elewacji od strony frontowej.

Okna pierwszej i drugiej kondygnacji w dobrym stanie, (okna nowe w technologii PCV). Należy wymienić je na nowe, drewniane, o podziałach wewnętrznych zgodnych z oryginalnymi. Cegła w dolnej partii elewacji jest zmurszała, miejscami wykruszona. Cała elewacja spatynowana. Obramienia okienne wykruszone, widoczne łąty cementowe.

Zaleca się wymianę okien wykonanych w technologii PCV, na nowe drewniane, z zachowaniem oryginalnego charakteru- podziały środkowe, oraz wielkość powinny zgadzać się z pierwowzorem. Należy również usunąć współczesne rolety, znajdujące się w oknach parteru elewacji południowej i zachodniej, w zamian można zastosować żaluzje wewnętrzne. Elementy ahistoryczne, wpływają negatywnie na odbiór całej elewacji zaburzając przy tym jej rzeczywisty wygląd.

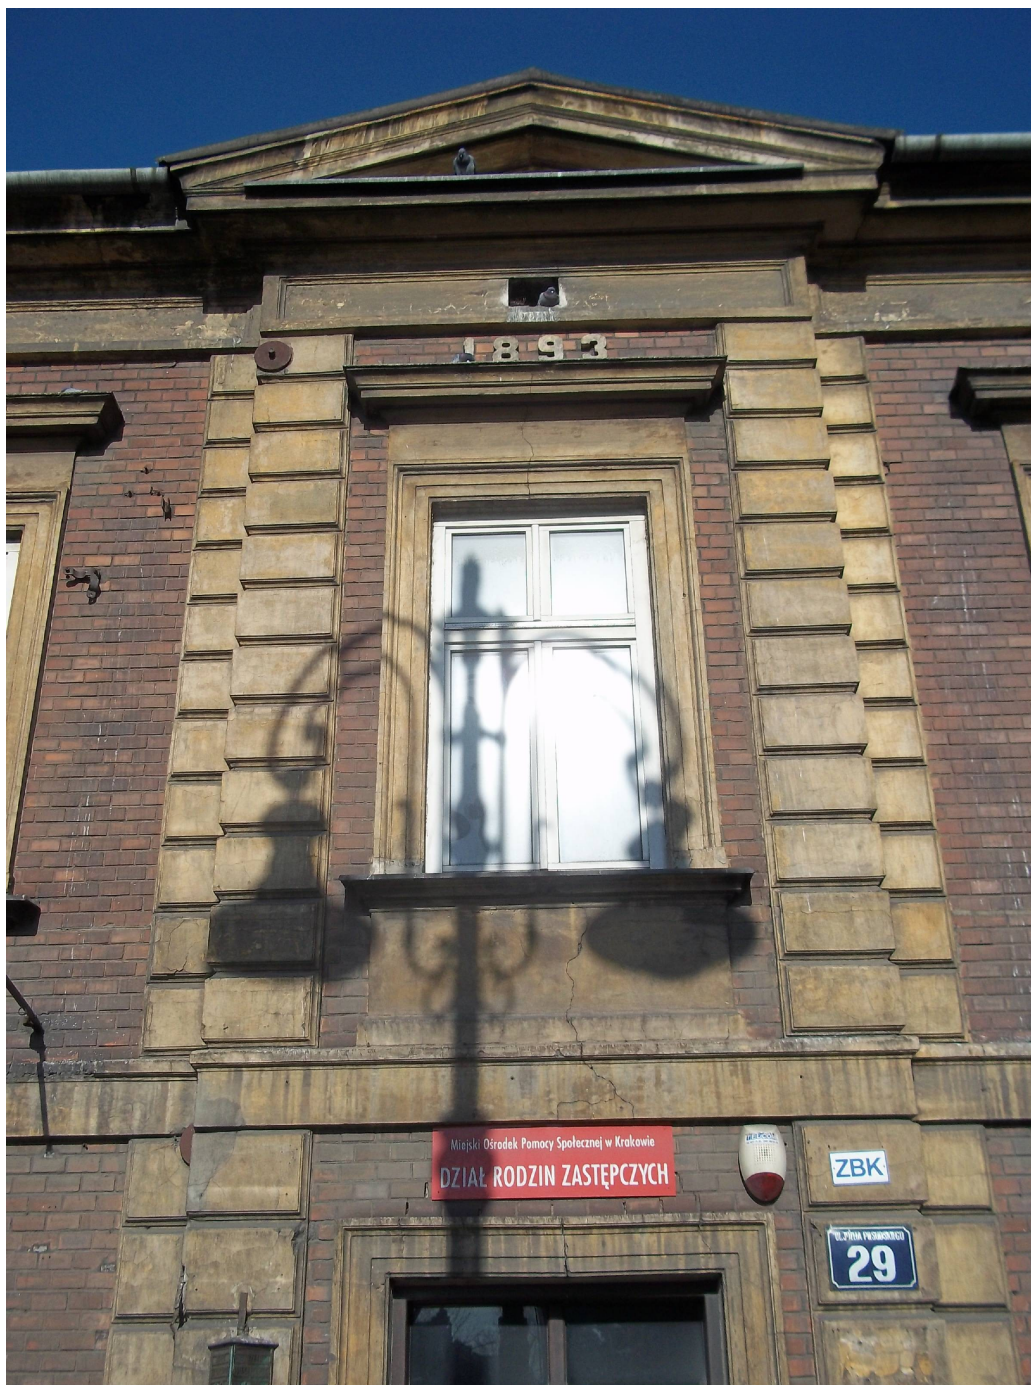
**Fot. 10.** Kamienica przy ul. Piłsudskiego 29, widok elewacji od strony frontowej. Okno współczesne, nadproże pęknięte. Pęknięcie biegnie od tympanonu.

- Wykonanie odpowiednio dopasowanych wielkością profili ze stali nierdzewnej, w technologii Brutt Saver, które posłużą do spięcia fasady po obu stronach pęknięcia konstrukcyjnego.

- Zatopienie przygotowanych profili w iniekcyjnej zaprawie, przeznaczonej do tego celu, na przykład Brutt Saver Powder, na bazie cementowo- mineralnej, o odpowiedniej wytrzymałości. Profile powinny zostać zatopione w partii fugi, tak, aby jak najmniej uszkodzić wątek ceglany i nie naruszyć pierwotnego charakteru budynku.

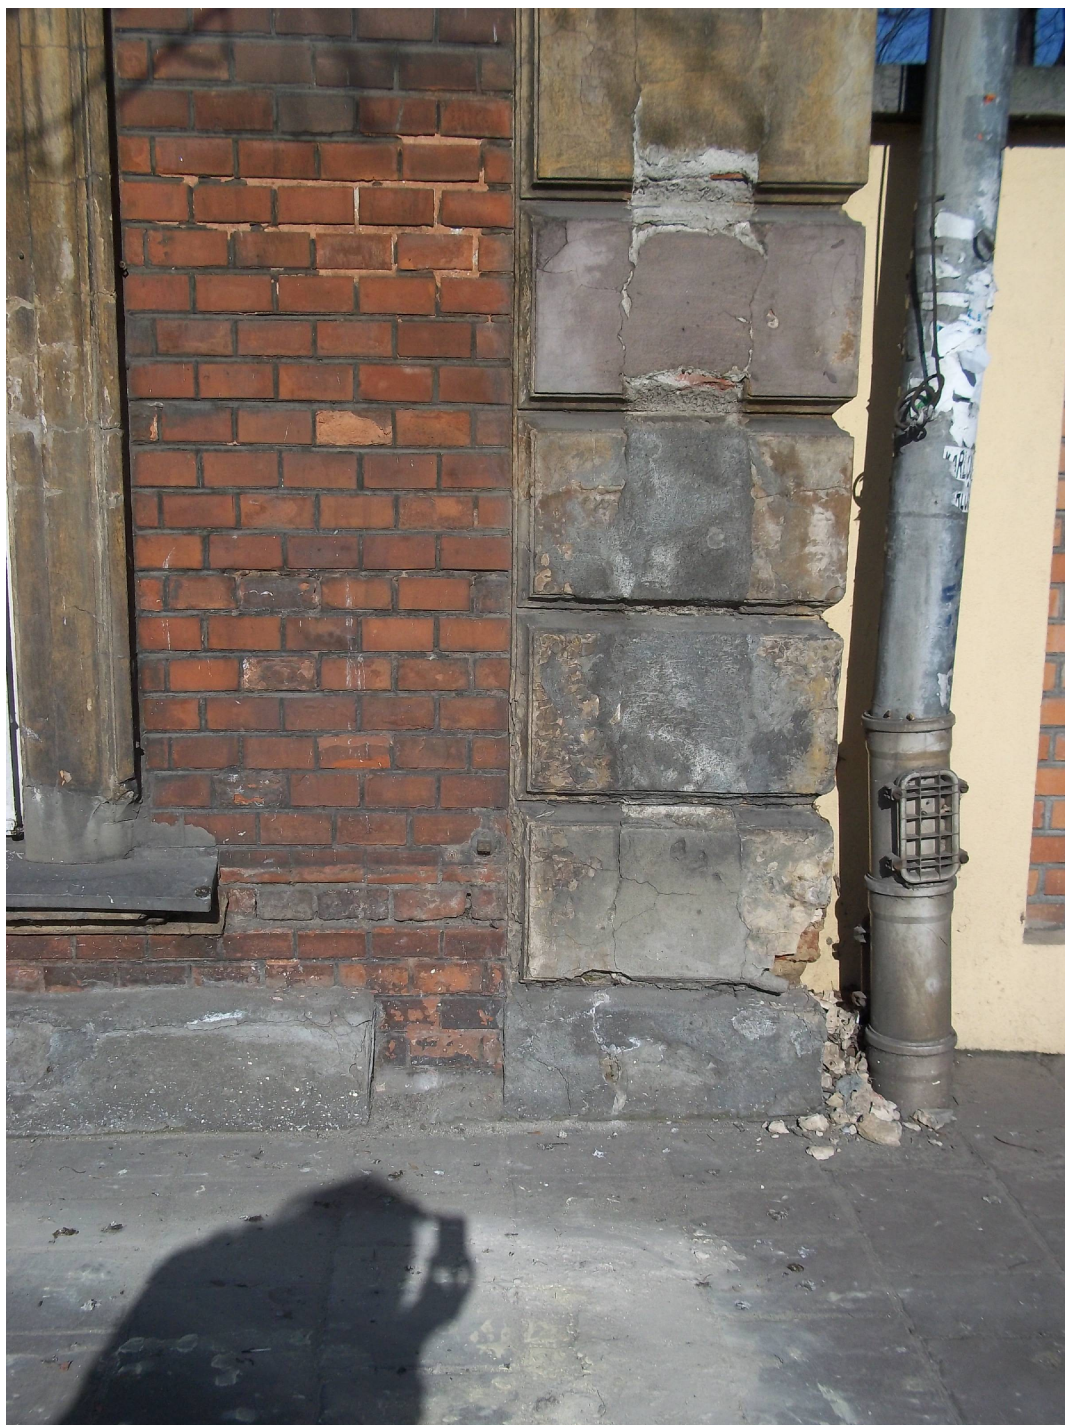
**Fot. 11.** Kamienica przy ul. Piłsudskiego 29, widok elewacji od strony frontowej. Fragment boniowania w przyziemiu. Wykruszenia, warstwa zaprawy niespójna z podłożem ceglanym, liczne pęknięcia, odsłonięta cegła spod boniowania jest wykruszona.

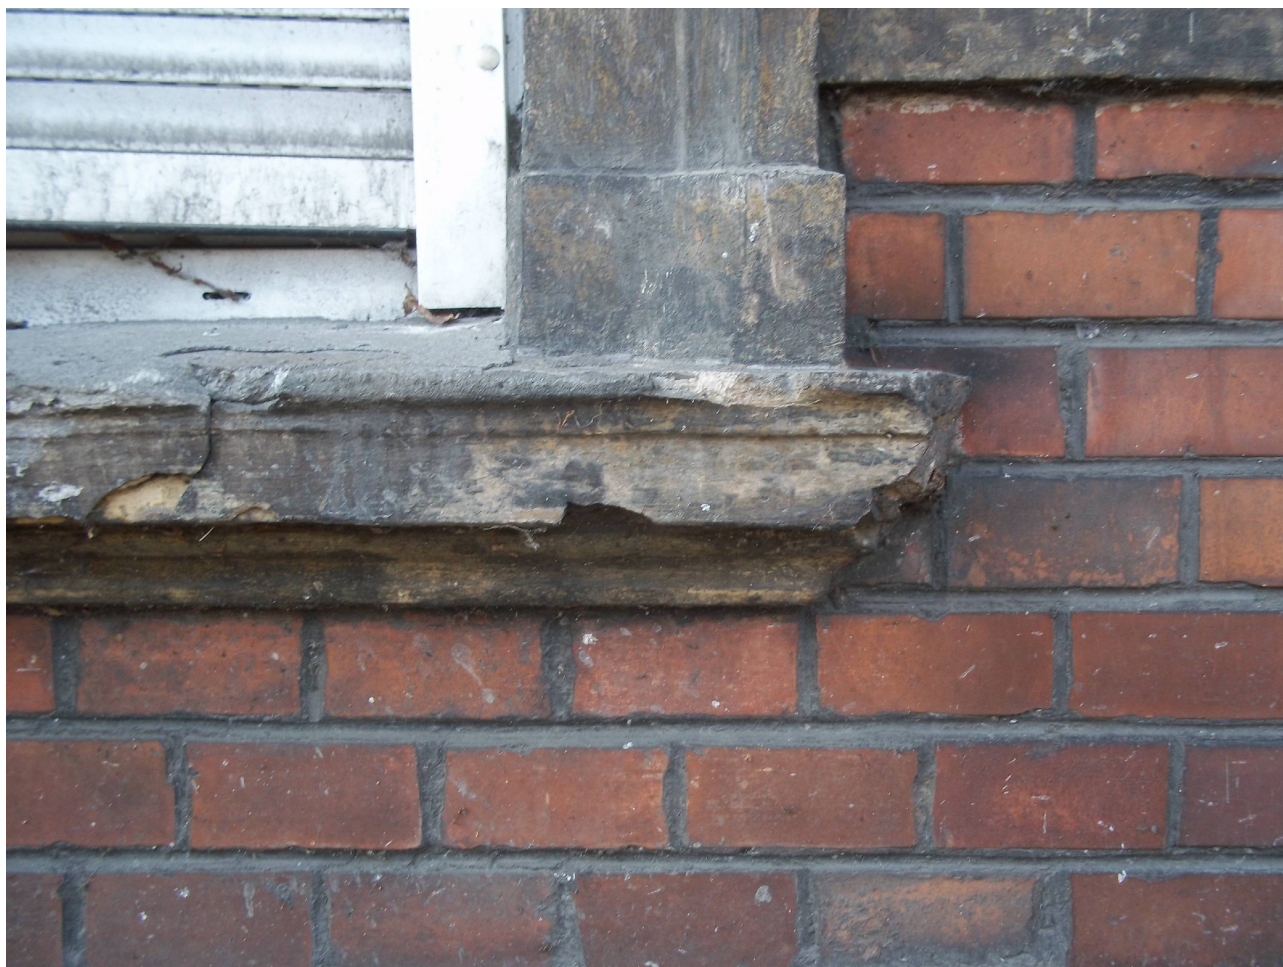
**Fot. 12.** Kamienica przy ul. Piłsudskiego 29, widok elewacji od strony podwórka. Fragment obramienia okiennego, parapetu. Widoczne duże ubytki, pęknięcia i odspojenia, Fugi i cegła mocno spatynowane.

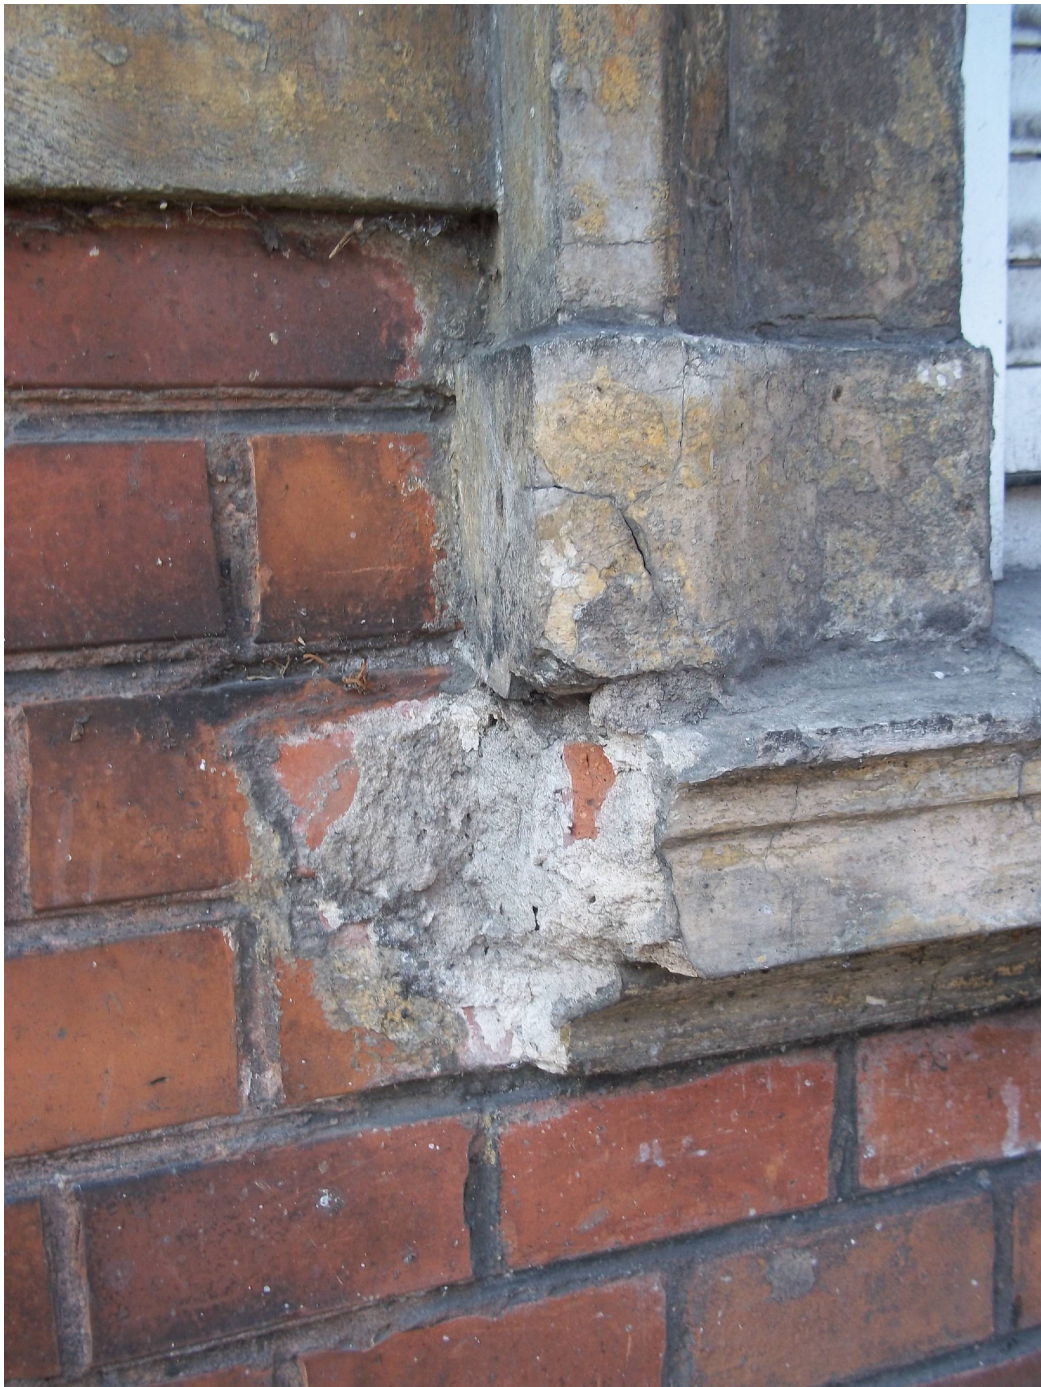
**Fot. 13.** Kamienica przy ul. Piłsudskiego 29, widok elewacji od strony podwórka. Fragment obramienia okiennego, parapetu. Duży ubytek w dolnym narożu obramienia okiennego. Fugi i cegła mocno spatynowane.

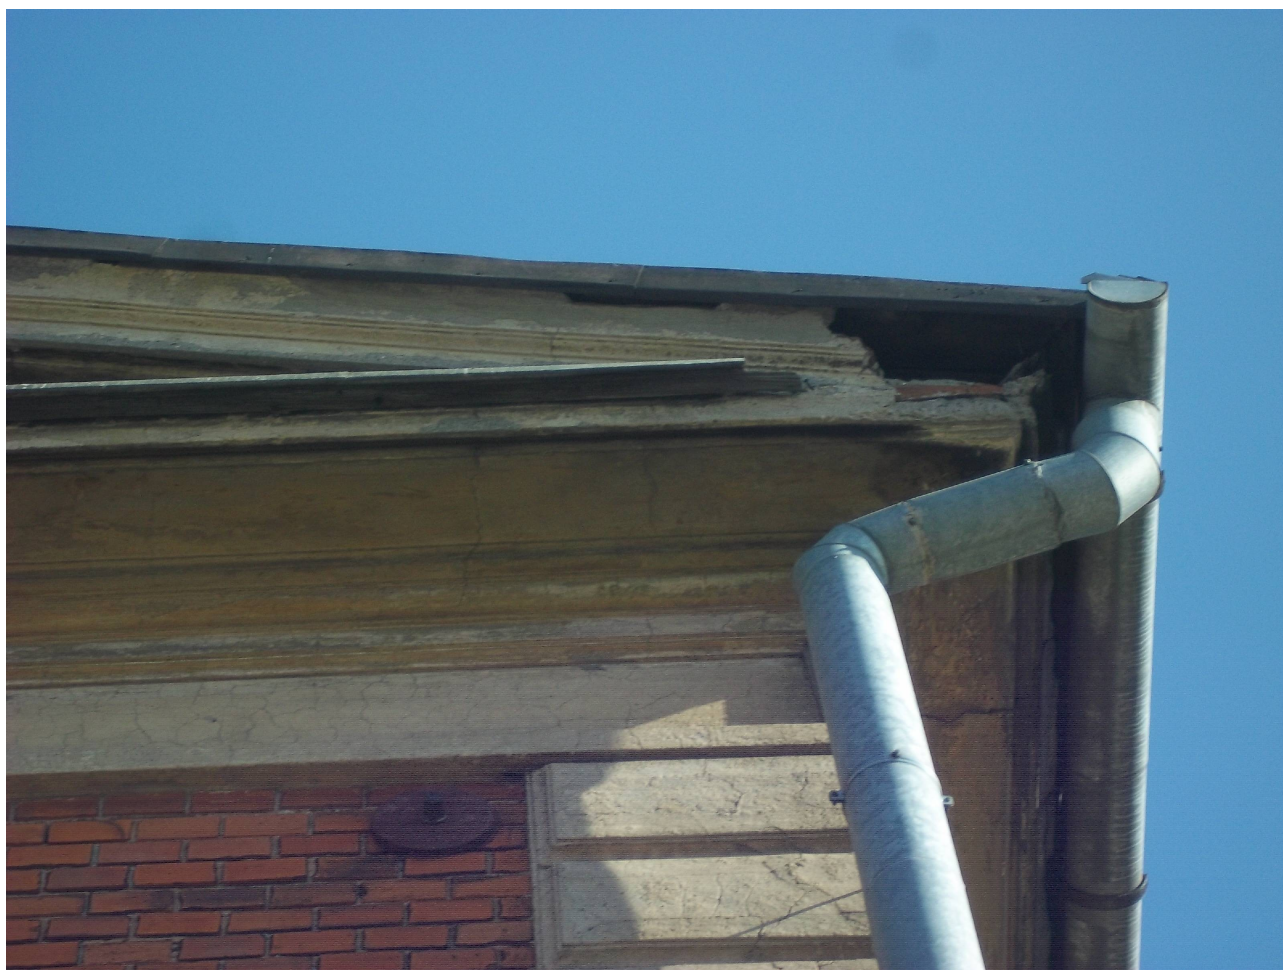
**Fot. 14.** Kamienica przy ul. Piłsudskiego 29, widok elewacji od strony A. Mickiewicza. Narożnik gzymsu wieńczącego jest całkowicie wykruszony.

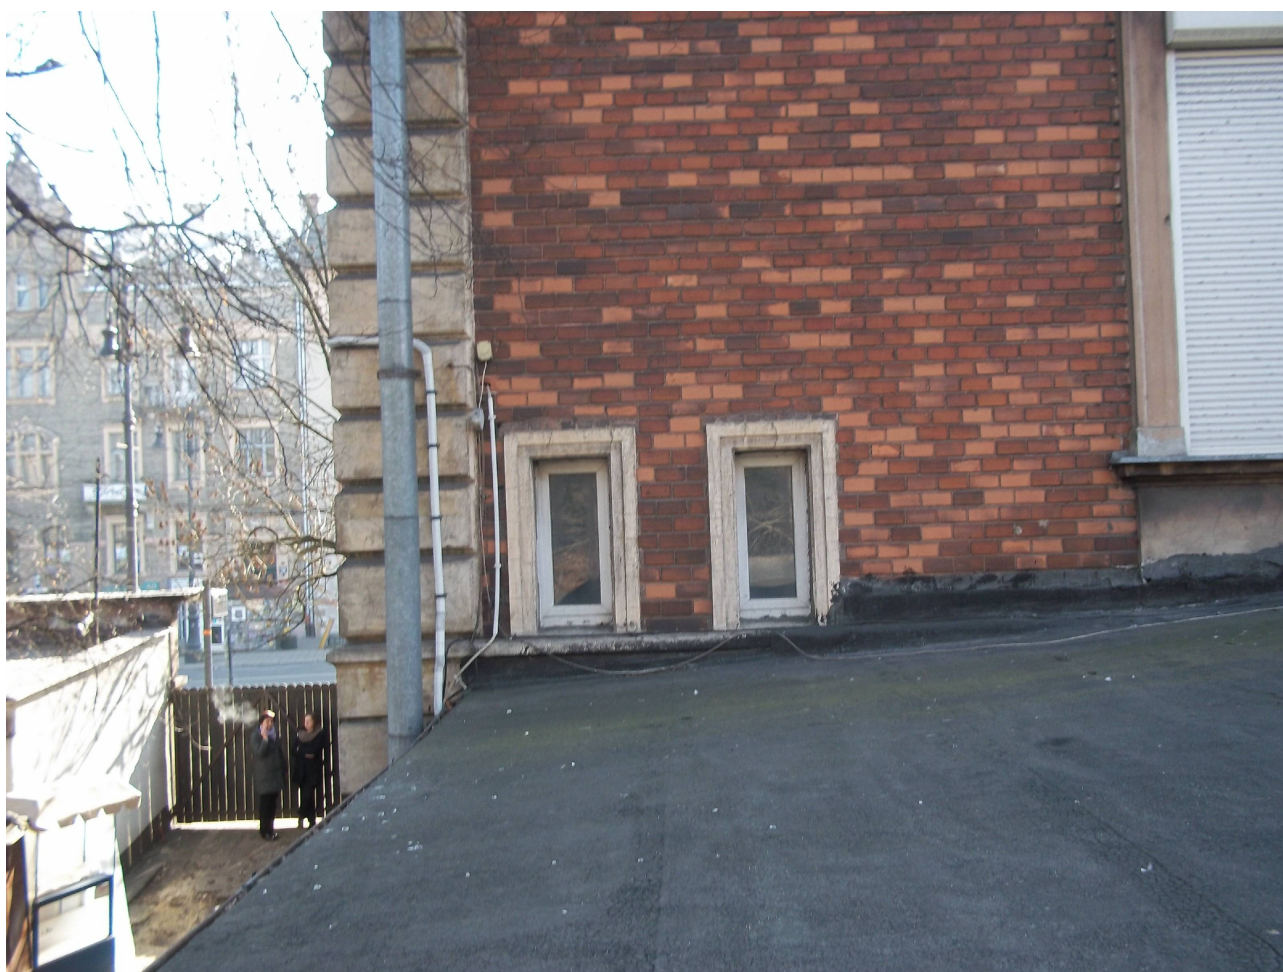
**Fot. 15.** Kamienica przy ul. Piłsudskiego 29, widok elewacji od strony podwórka. Tylne ściana budynku w obramieniu okiennym dużym widoczny cementowy kit.
