## **Program konserwatorski komory studni**

w części wschodniej kurtyny II-III Fortu cytadelowego 2 Kościuszko  
w Krakowie.

Kraków  
listopad 2016

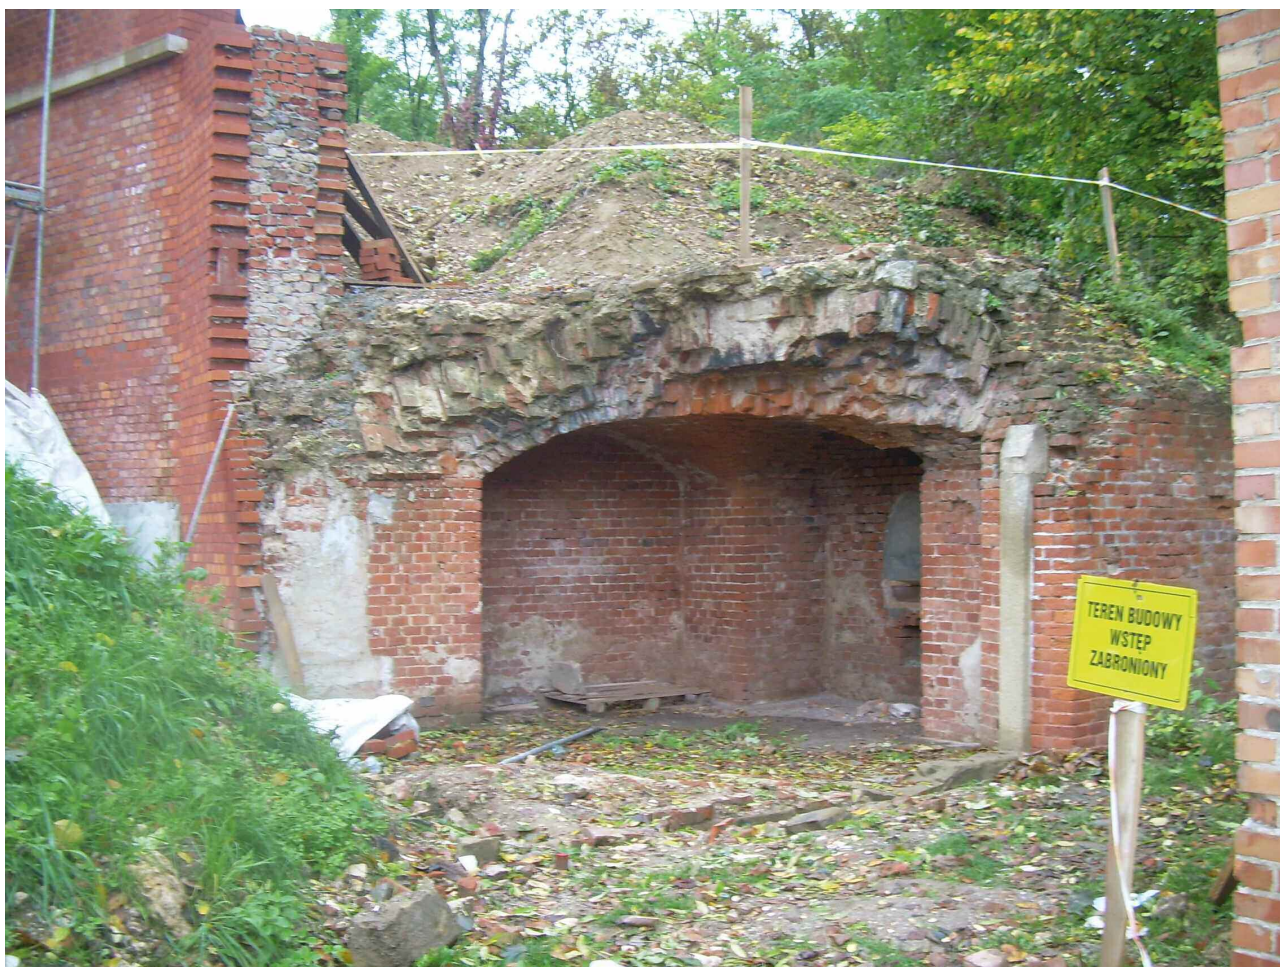
1. Fort Cytadelowy 2 „Kościuszko”. Komora studni w części wschodniej kurtyny II-III. Komora w stanie ruiny.

W całości zachowane ściany: zachodnia i północna. Sklepienie zachowane we fragmencie nad nimi. Na ścianie północnej zniszczone ceramiczne (kamionkowe) poidło dla koni. Na powierzchni wątku ceglano-ego większe lub mniejsze ubytki oraz zasolenia.

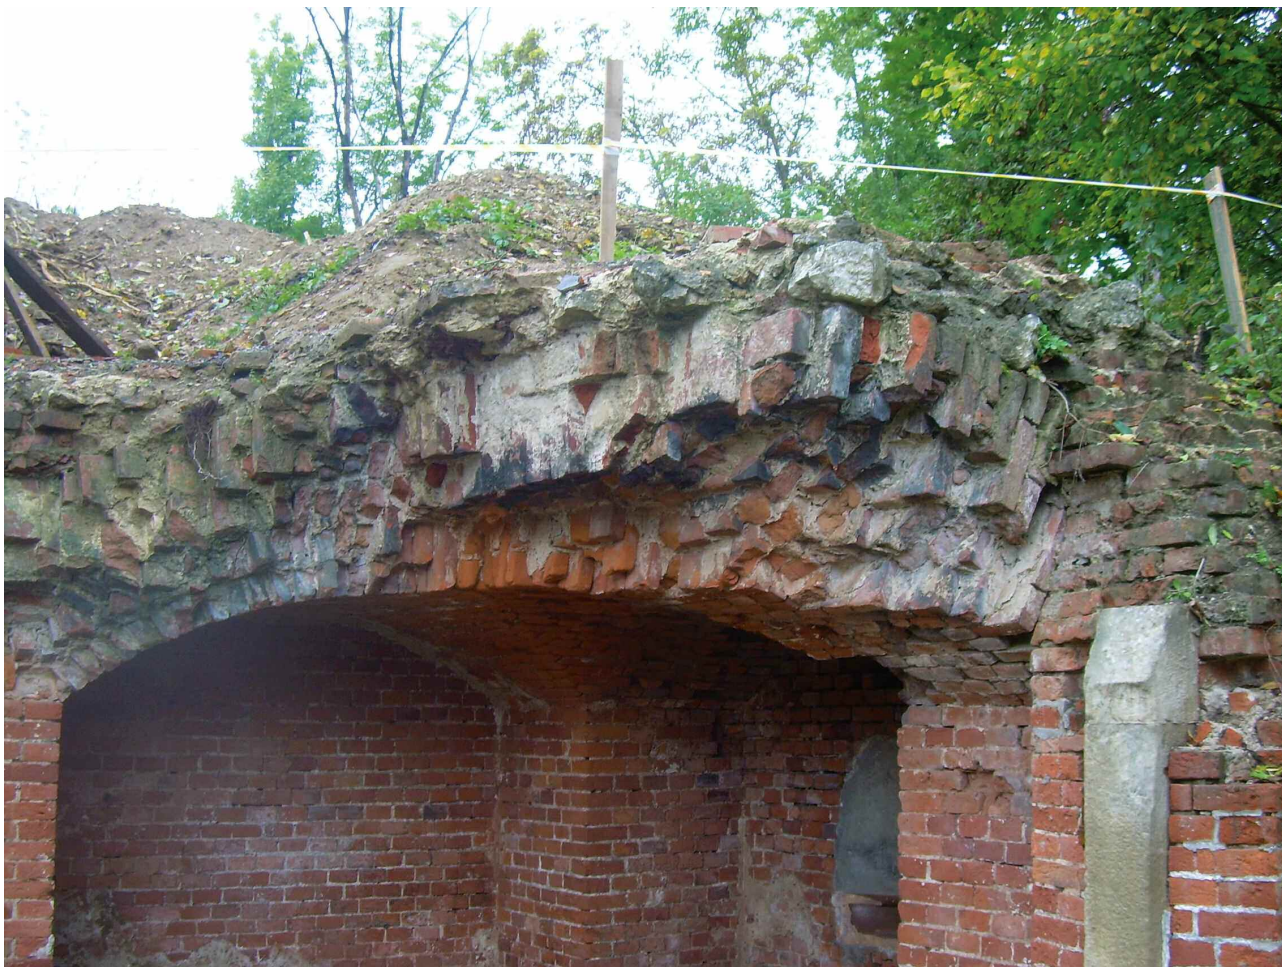
2. Fort Cytadelowy 2 „Kościuszko”. Komora studni w części wschodniej kurtyny II-III. Komora w stanie ruiny.

W całości zachowane ściany: zachodnia i północna. Sklepienie zachowane we fragmencie nad nimi. Na pozostałościach ściany wschodniej fragment opaski wejściowej z piaskowca. Na ścianie północnej widoczne zniszczone ceramiczne (kamionkowe) poidło dla koni. Na powierzchni wątku ceglanego większe lub mniejsze ubytki oraz zasolenia.

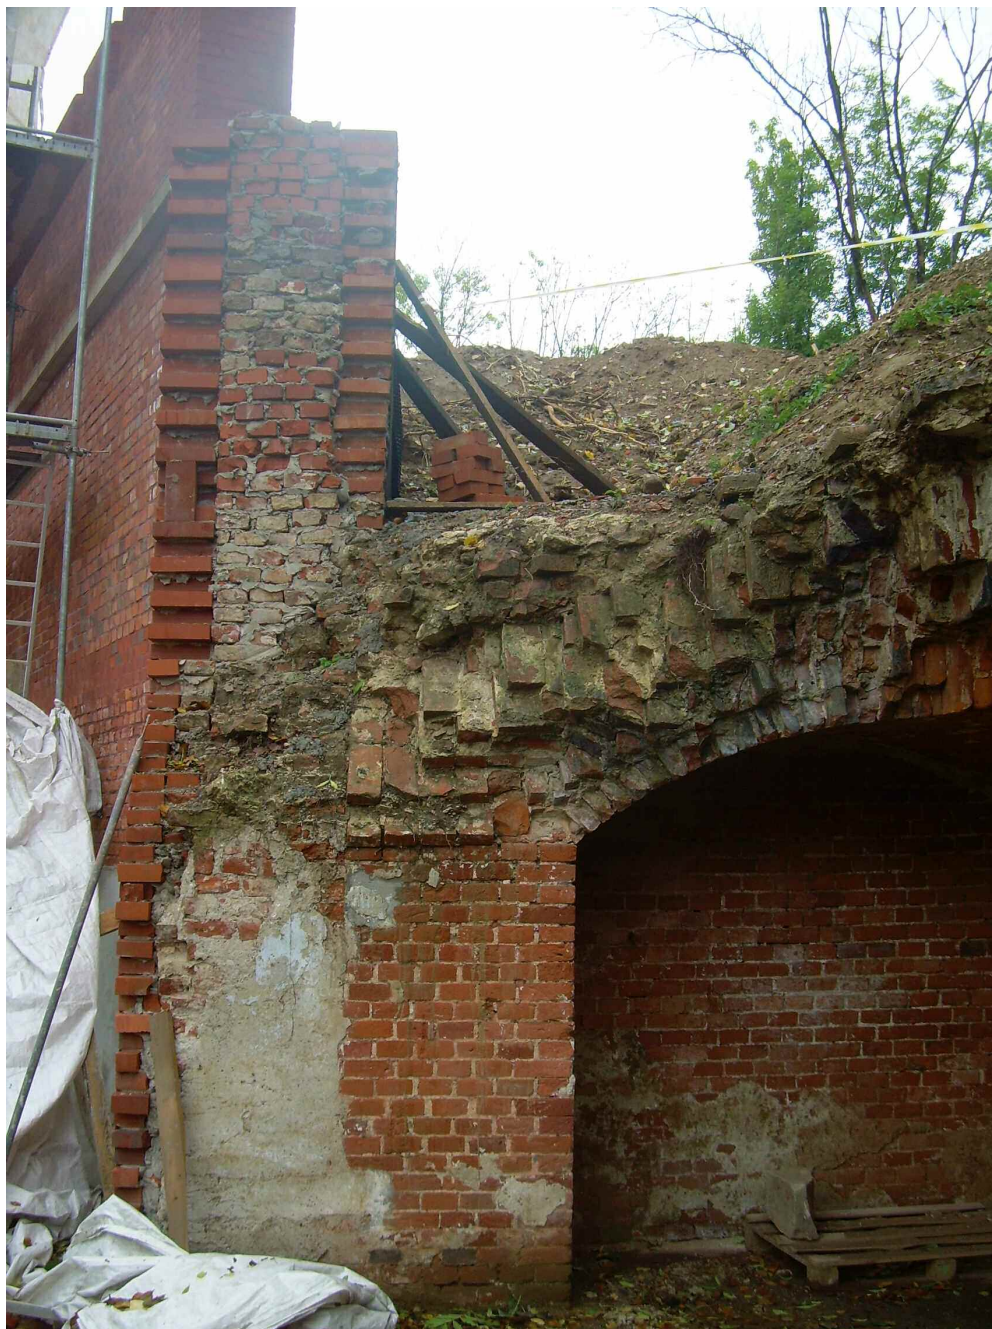
3. Fort Cytadelowy 2 „Kościuszko”. Komora studni w części wschodniej kurtyny II-III. Komora w stanie ruiny.

Fragment zachowanej ściany zachodniej oraz południowej. Widoczna rekonstrukcja muru od strony południowej. Na powierzchni wątku ceglanego większe lub mniejsze ubytki, zabrudzenia, zasolenia oraz wtórne zatarcia zaprawą.

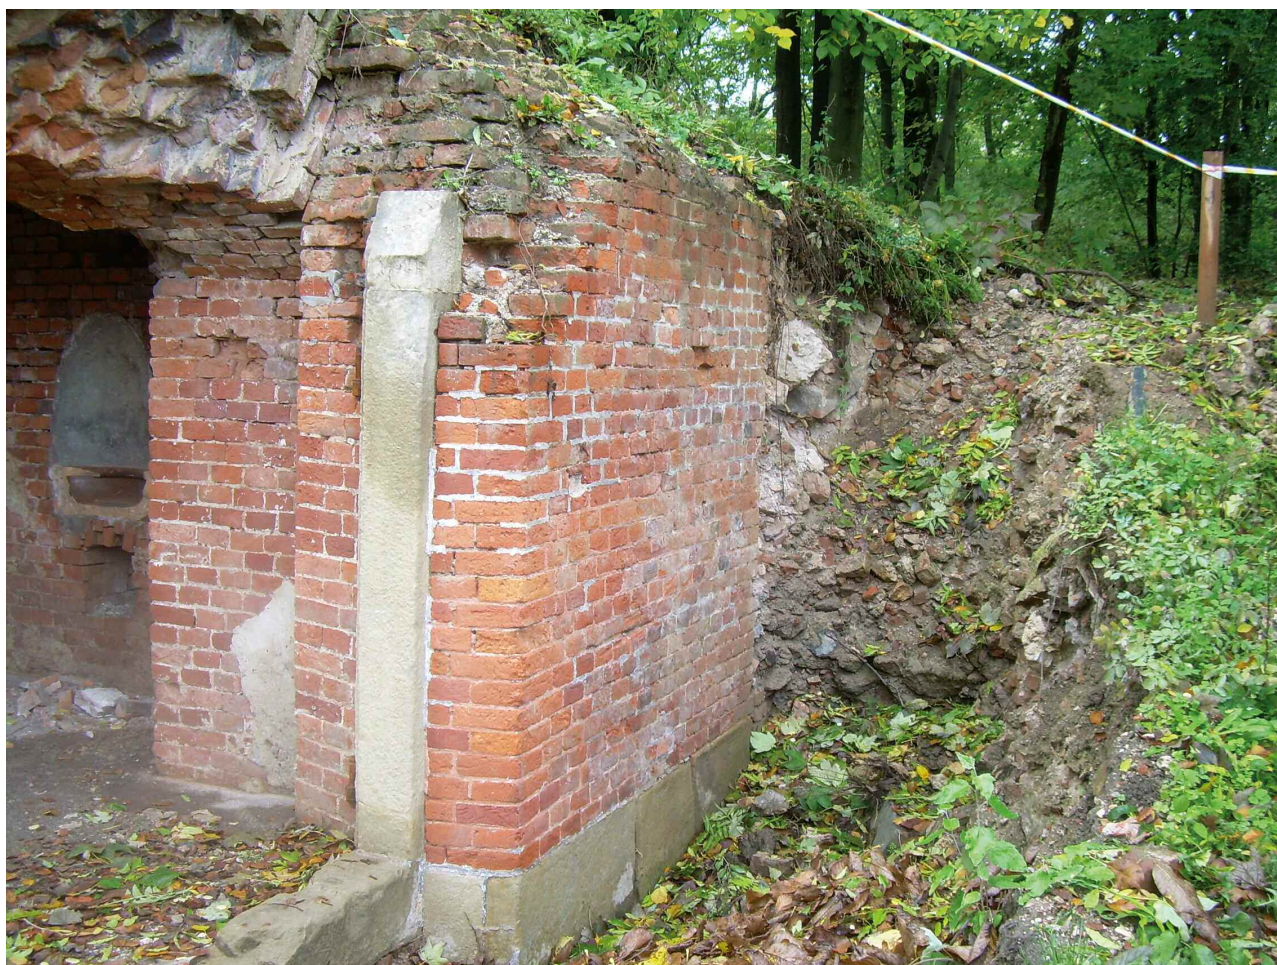
4. Fort Cytadelowy 2 „Kościuszko”. Komora studni w części wschodniej kurtyny II-III. Komora w stanie ruiny.

Fragment zachowanej ściany północnej i wschodniej oraz sklepienia. Widoczne ułamane, kamionkowe poidło dla koni oraz fragment opaski wejściowej z piaskowca, na ścianie wschodniej. Na powierzchni wątku ceglanego większe lub mniejsze ubytki, zabrudzenia, zasolenia oraz wtórne zatarcia zaprawą.

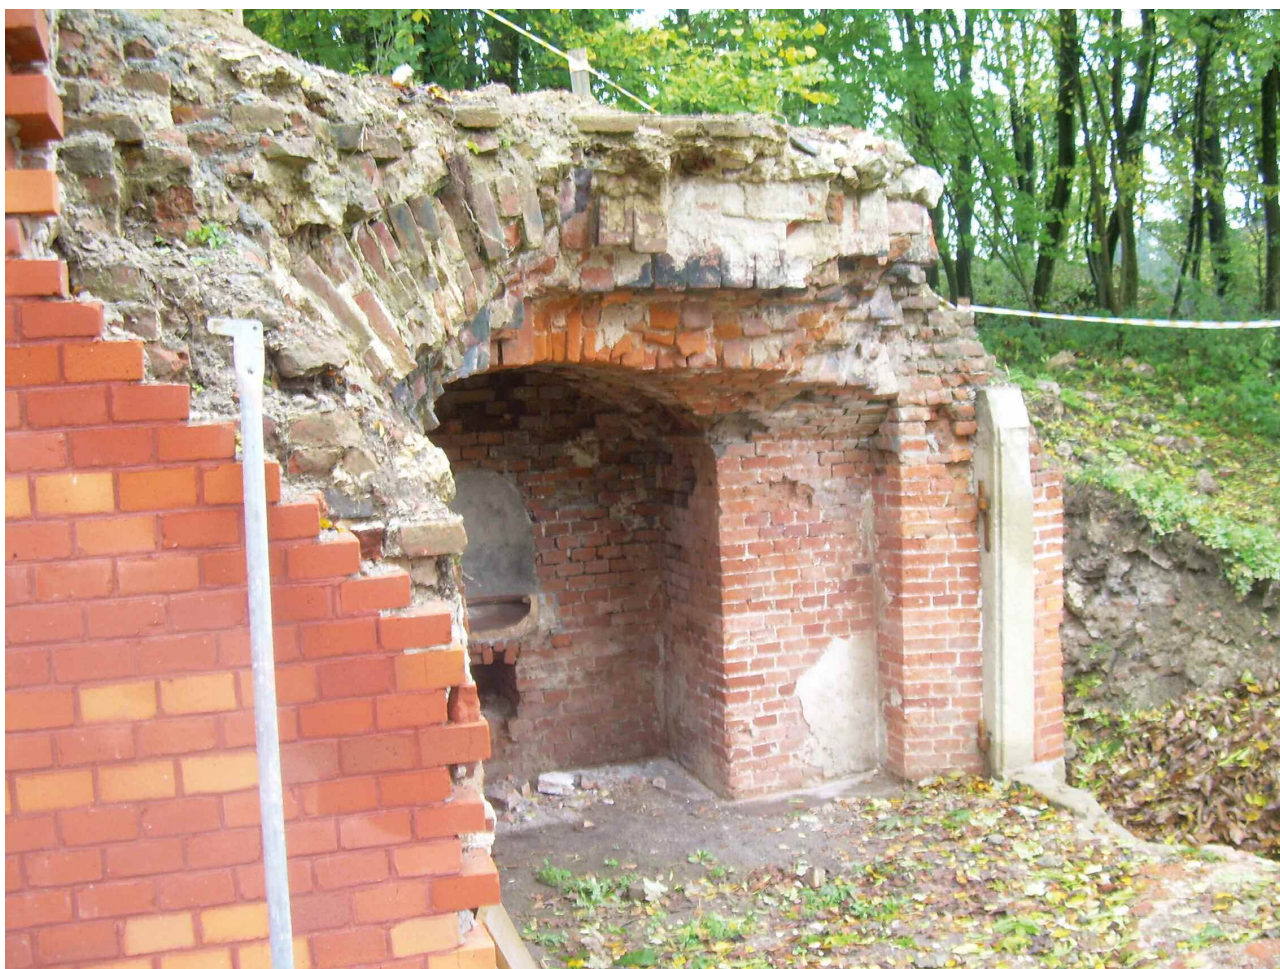
5. Fort Cytadelowy 2 „Kościuszko”. Komora studni w części wschodniej kurtyny II-III. Komora w stanie ruiny.

Fragment zachowanej ściany północnej i wschodniej. Widoczny fragment opaski wejściowej oraz cokółu z piaskowca. Na progu widoczny duży ubytek piaskowca. Na powierzchni wątku ceglanego większe lub mniejsze ubytki, zabrudzenia, zasolenia oraz wtórne zatarcia zaprawą.

4. Wykonanie i zamontowanie zrekonstruowanych w kamieniu pojedynczych ciosów i brakujących całych fragmentów ciosów (np. na progu).

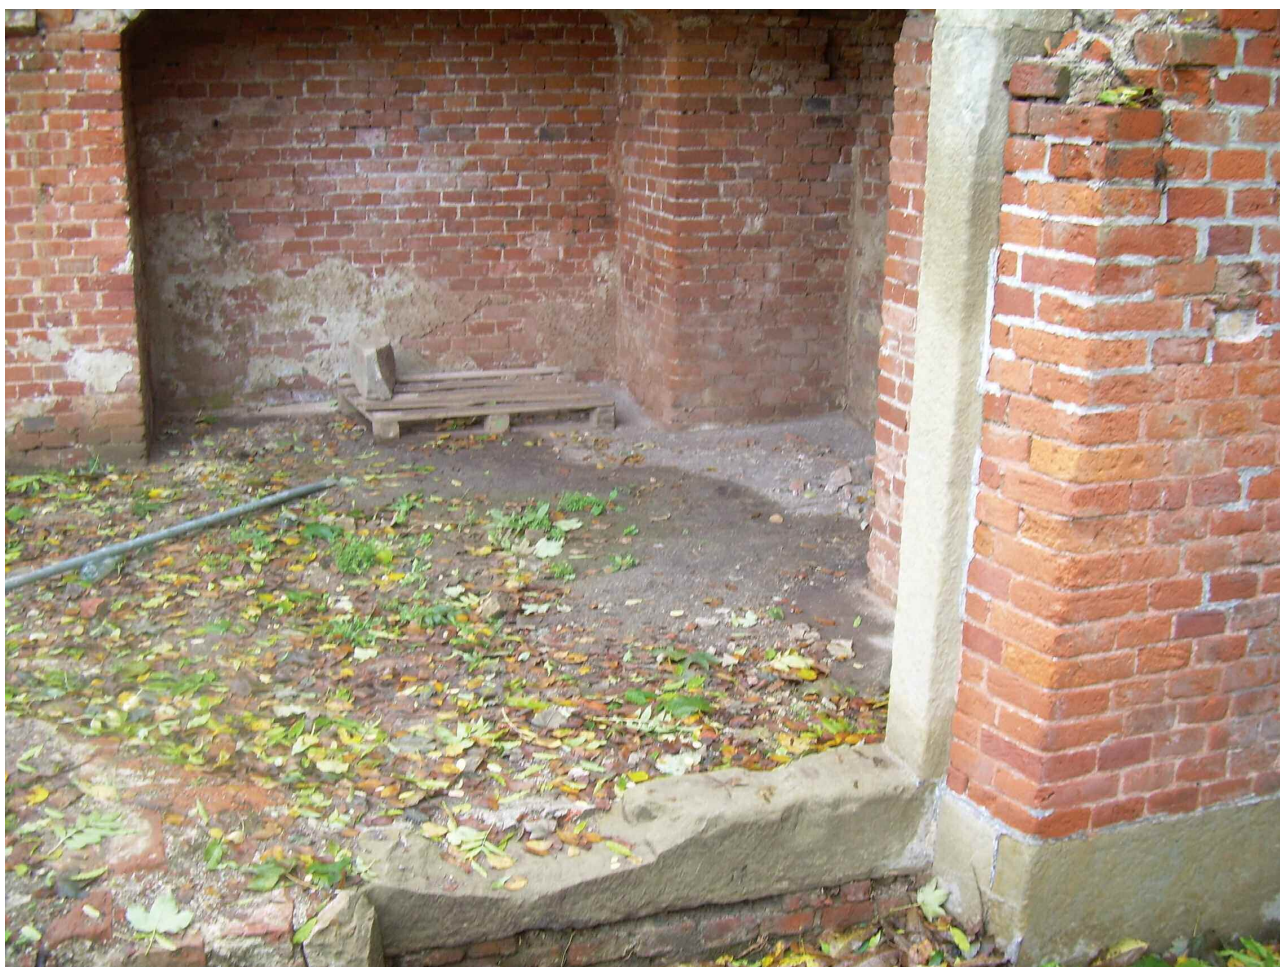
6. Fort Cytadelowy 2 „Kościuszek”. Komora studni w części wschodniej kurtyny II-III. Widoczne wewnątrz komory oraz fragment opaski wejściowej oraz cokołu z piaskowca na ścianie wschodniej. Na progu widoczny duży ubytek piaskowca. Na środku pomieszczenia niewidoczny, zasypany otwór studni. Na powierzchni wątku ceglanego większe lub mniejsze ubytki, zabrudzenia, zasolenia oraz wtórne zatarcia zaprawą.

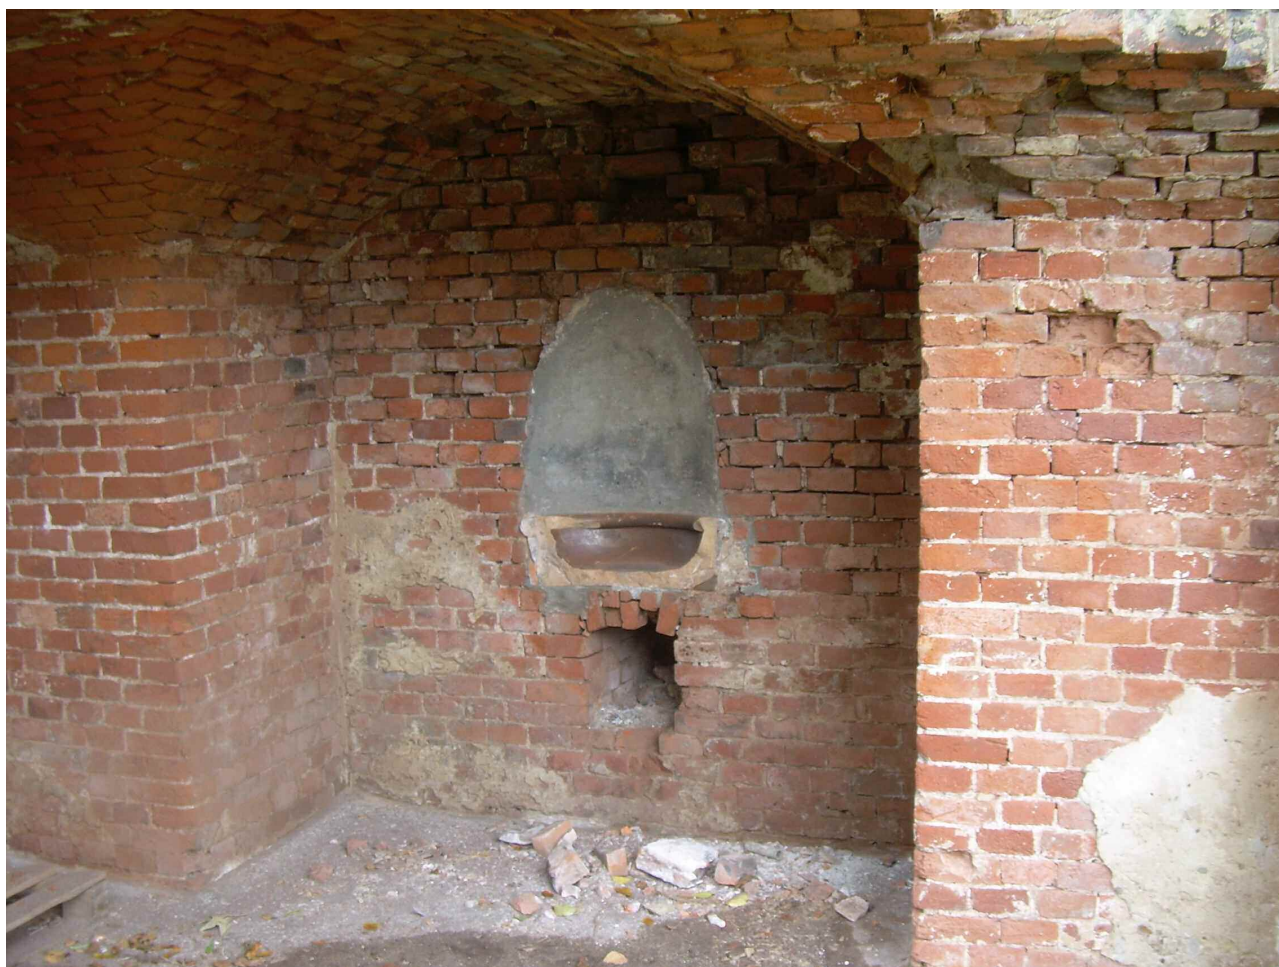
7. Fort Cytadelowy 2 „Kościuszek”. Komora studni w części wschodniej kurtyny II-III Komora w stanie ruiny.

Widoczne ułamane, kamionkowe poidło dla koni na ścianie północnej oraz otwór pod nim. Na powierzchni wątku ceglanego większe lub mniejsze ubytki, zabrudzenia, zasolenia oraz wtórne zatarcia zaprawą.

Konserwacja techniczna i estetyczna zachowanych wątków ceglanych, zachowanych fragmentów piaskowca oraz elementów metalowych na istniejącym fragmencie portalu. Nie przewiduje się rekonstrukcji stłuczonej misy ceramicznej poidła dla koni. Zaleca się jej oczyszczenie parą wodną i ewentualne zaimpregnowanie, obtłuczonych powierzchni preparatami KSE 100 i 300 firmy Remmers. Powierzchnia pokryta glazurą ceramiczną (o charakterze kamionki), oprócz umycia, nie wymaga innych zabiegów ochronnych.

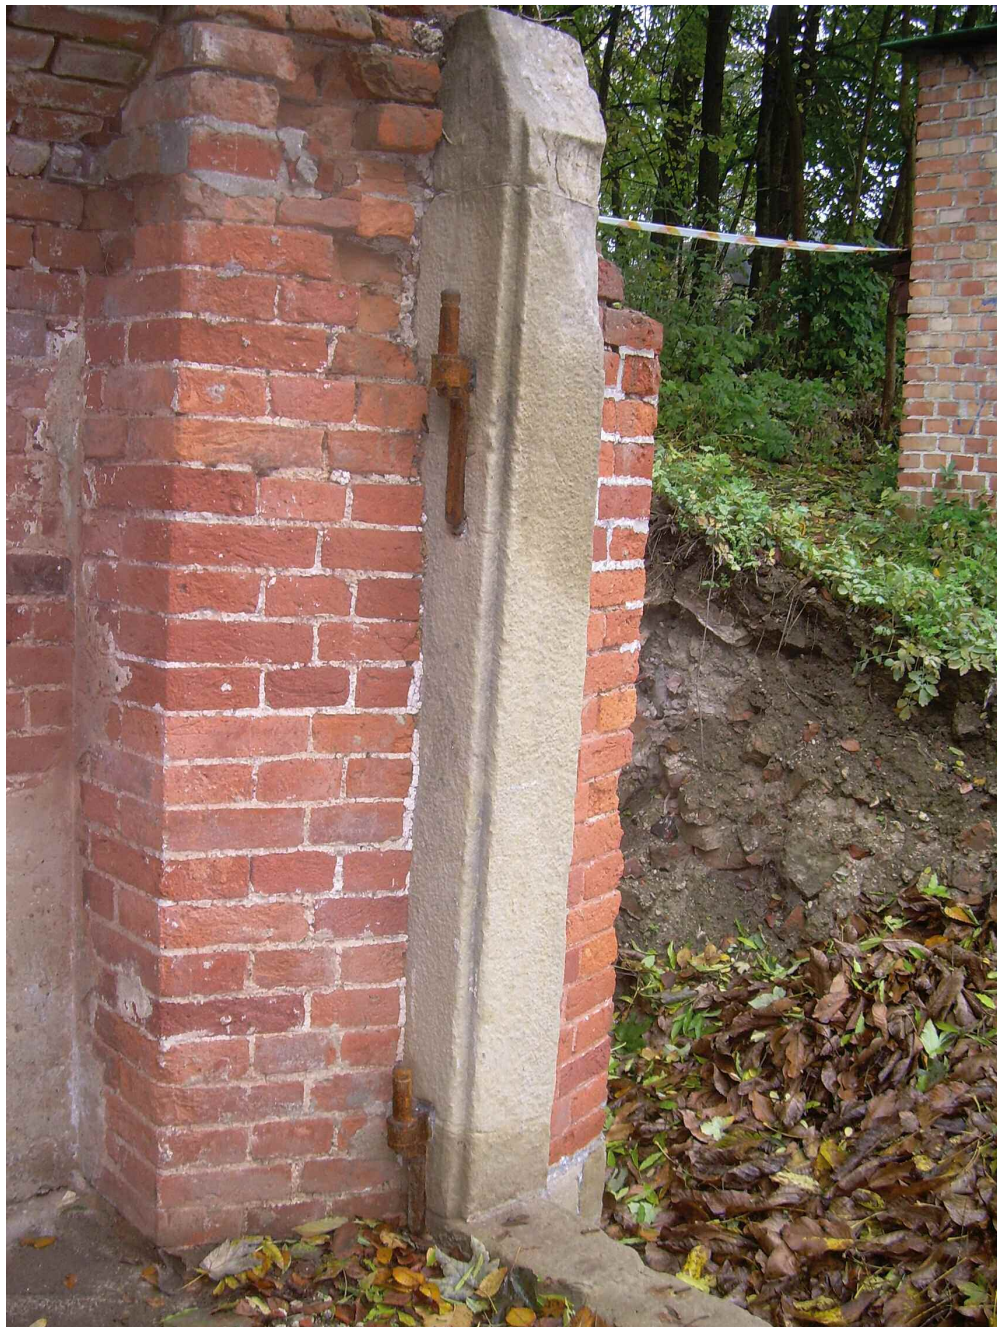
8. Fort Cytadelowy 2 „Kościuszko”. Komora studni w części wschodniej kurtyny II-III. Fragment zachowanej ściany wschodniej. Widoczny fragment opaski wejściowej z piaskowca, wraz z metalowymi, skorodowanymi zawiasami. Na powierzchni wątku ceglanego większe lub mniejsze ubytki, zabrudzenia, zasolenia oraz wtórne zatarcia zaprawą. Obecnie białe spoiny są wynikiem zasolenia, gdyż pierwotnie były barwione.

1. Oczyszczenie zawiasów z zabrudzeń powierzchniowych metodą mechaniczną.

2. Usunięcie produktów korozji, np. żelazem do usuwania rdzy firmy Shield Technology.

3. Zabezpieczenie metalu środkiem antykorozyjnym, bezbarwnym, np. Paraloidem B72 w acetonie lub woskiem, zabezpieczającym przed rdzą firmy Shield Technology. Obydwa te środki mają jednocześnie właściwości hydrofobizujące.
