Opinia o występowaniu nietoperzy w budynkuPrzychodni
Zdrowiaprzy ul. Wysłouchów 43w Krakowie, w którym będą
wykonywane prace remontowe

Opinia o występowaniu nietoperzy w budynku przychodni zdrowia przy
ul. Wyślouchów 43 w Krakowie, w którym będą wykonywane prace remontowe

**OPINIA O GNIEŹDŻENIU SIĘ PTAKÓW W BUDYNKU
PRZYCHODNI ZDROWIA W KRAKOWIE PRZY
UL. WYSŁOUCHÓW 43, W KTÓRYM BĘDĄ WYKONYWANE
PRACE REMONTOWE**

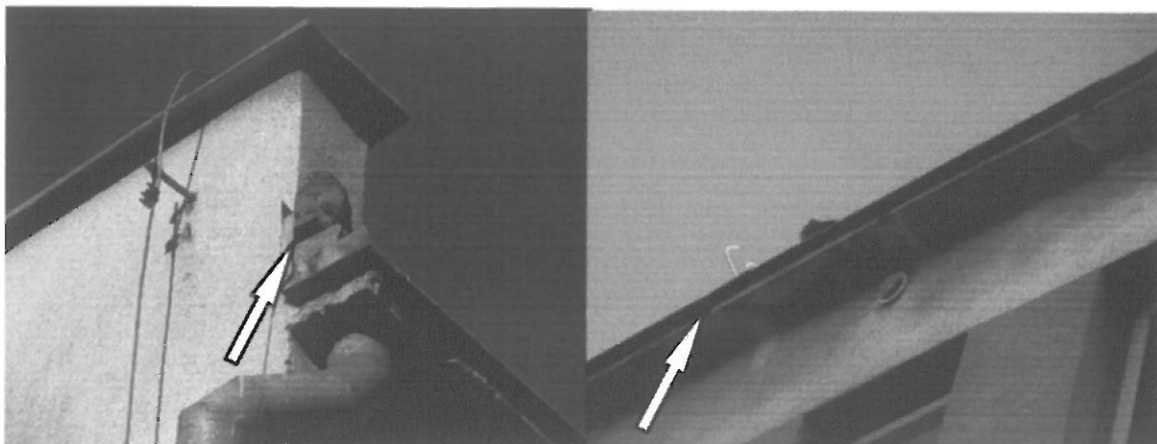
Obserwacje prowadzono w dniu 11 grudnia 2017 roku celem stwierdzenia obecności potencjalnych siedlisk nietoperzy. W szczelinach między blachą, a okapem dachu znajdują się potencjalne miejsca, które mogą być wykorzystywane np. jako schronienia letnie lub przejściowe nietoperzy (Fig. 5).

Fig. 5. Kraków, ul. Wystouchów 43, strzałkami wskazano niektóre miejsca usytuowania potencjalnych schronień letnich nietoperzy.

- Zamknąć wszystkie szczeliny między blachą, a okapem dachu. Przed ich zamknięciem należy sprawdzić czy nie ma w nich nietoperzy (np. z użyciem endoskopu). W przypadku stwierdzenia nietoperzy w szczelinach należy zabezpieczyć te miejsca elastycznymi siatkami umożliwiającymi wylot nietoperzy, a uniemożliwiającymi ponowne ich zasiedlenie. Sposób montażu siatek przedstawiono w załączniku nr 2.
- Przed podjęciem prac związanych z remontem dachu należy przeprowadzić kontrolę strychu celem sprawdzenia czy nie ma w nim nietoperzy. Kontrola powinna być przeprowadzona przez chiropterologa. W przypadku stwierdzenia obecności nietoperzy sposób prowadzenia prac remontowych, zakres działań minimalizujących i kompensaty musi być uzgodniony z prowadzącym nadzór nad pracami chiropterologiem.

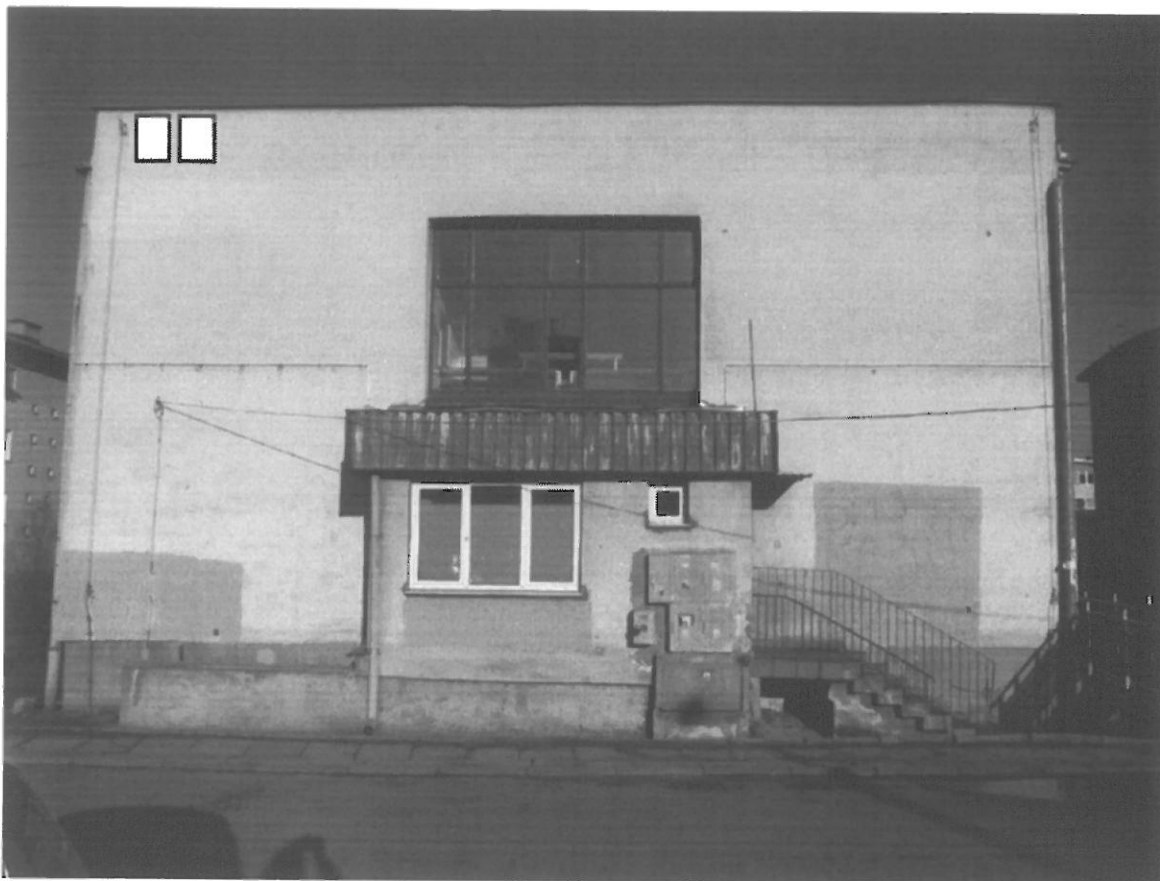
Fig. 6. Kraków, ul. Wysłouchów 43, południowa ściana budynku, miejsca lokalizacji budek dla nietoperzy.

Ze względu na czas wykonania ekspertyzy nie było możliwe ustalenie rzeczywistego zasiedlenia obiektu przez nietoperze. Dlatego kompensatę przyrodniczą ustalono na podstawie zinwentaryzowanych potencjalnych schronień letnich nietoperzy oraz wiedzy eksperckiej. Ustalono kompensatę przyrodniczą w postaci dwóch podtynkowych (podociepleniowych) budek (schronów) dla nietoperzy (wymiały 70 cm wys. x 50 cm szer.). Budki te należy przytwierdzić do południowo-wschodniej ściany budynku (Fig.6). Wszystkie budki dla nietoperzy należy mieścić pod materiałem ocieplającym budynek. Sposób ich montażu przedstawiono w załączniku nr 1.

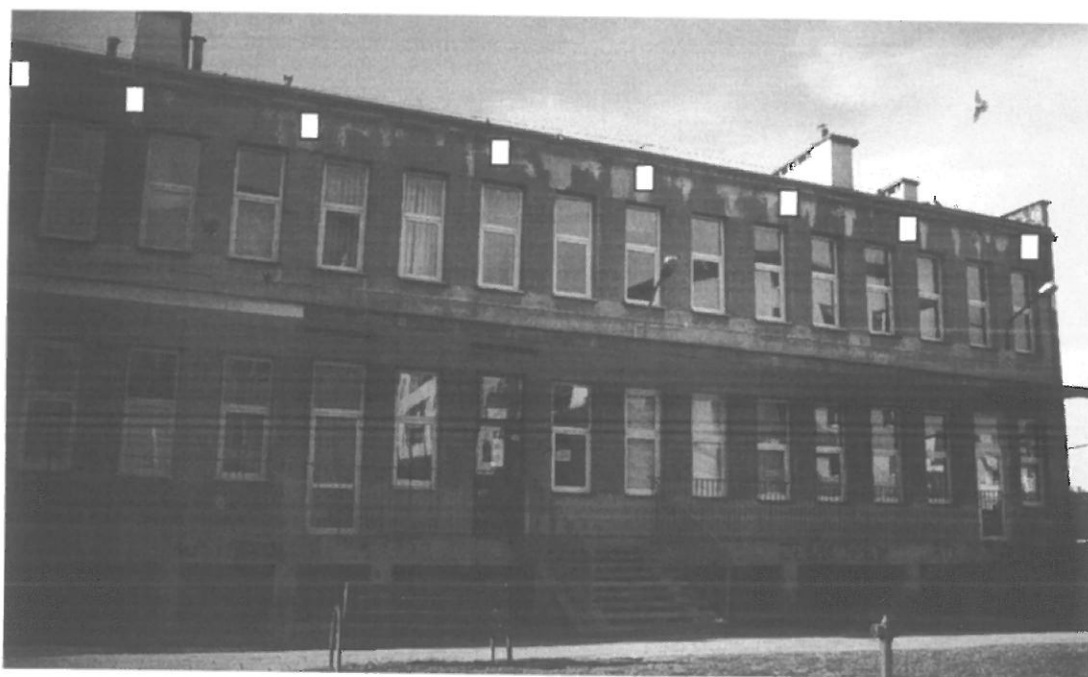
Fot. 5. Kraków, Wysłouchów 43 – ściana wschodnia. Wskazano miejsca zamocowania pod okapem 6 budek dla kawek.

Ze względu na czas wykonania ekspertyzy nie było możliwe ustalenie rzeczywistego zasiedlenia obiektu przez chronione gatunki ptaków. Dlatego kompensatę przyrodniczą ustalono na podstawie zinwentaryzowanych potencjalnych miejsc lęgowych gatunków chronionych oraz wiedzy eksperckiej. **Ustalono kompensatę w postaci 8 podwójnych budek zewnętrznych dla jerzyków *Apus apus* i 8 budek dla kawek *Corvus monedula*. Budki lęgowe dla jerzyków (rys. str. 6) i kawek (str. 7) należy zamocować w miejscach wskazanych na Fot. 11 i 12 w czasie remontu budynku.** Budki mocujemy na elewacji budynku i otaczamy materiałem izolacyjnym ściany budynku. Wskazane jest by daszki budek pokryć blachą, a budki pomalować w kolorze elewacji.

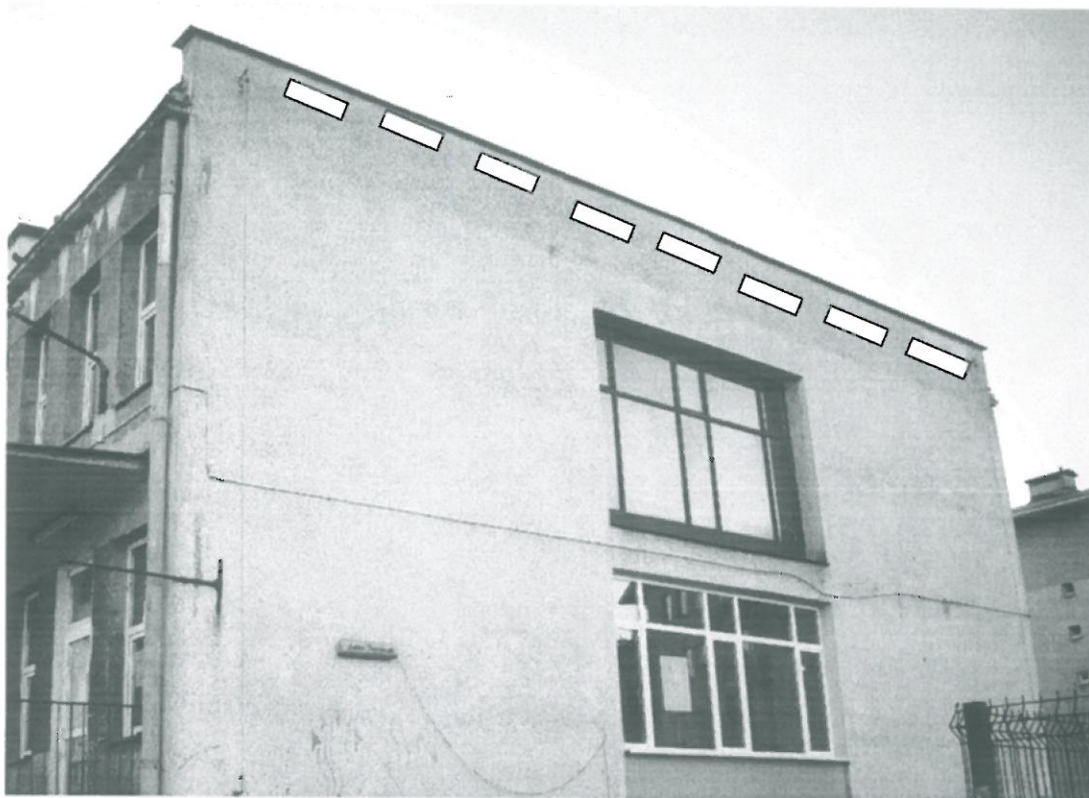
W narożach budynku znajdują się rury spustowe. W miejscu przechodzenia rur przez okap znajdują się szczeliny mogące stanowić potencjalne miejsca gnieźdzenia się jerzyków.

Fot. 6. Kraków, Wyslouchów 43 – ściana wschodnia. Wskazano miejsca zamocowania pod okapem 8 budek podwójnych dla jerzyków
