## OPINIA MYKOLOGICZNO- -BUDOWLANA

Piwnic budynku na os. Na Stoku 1 w Krakowie.  
Znak Sprawy : TT.5-430-120/16 12542/17

Wrzesień 2017 Kraków

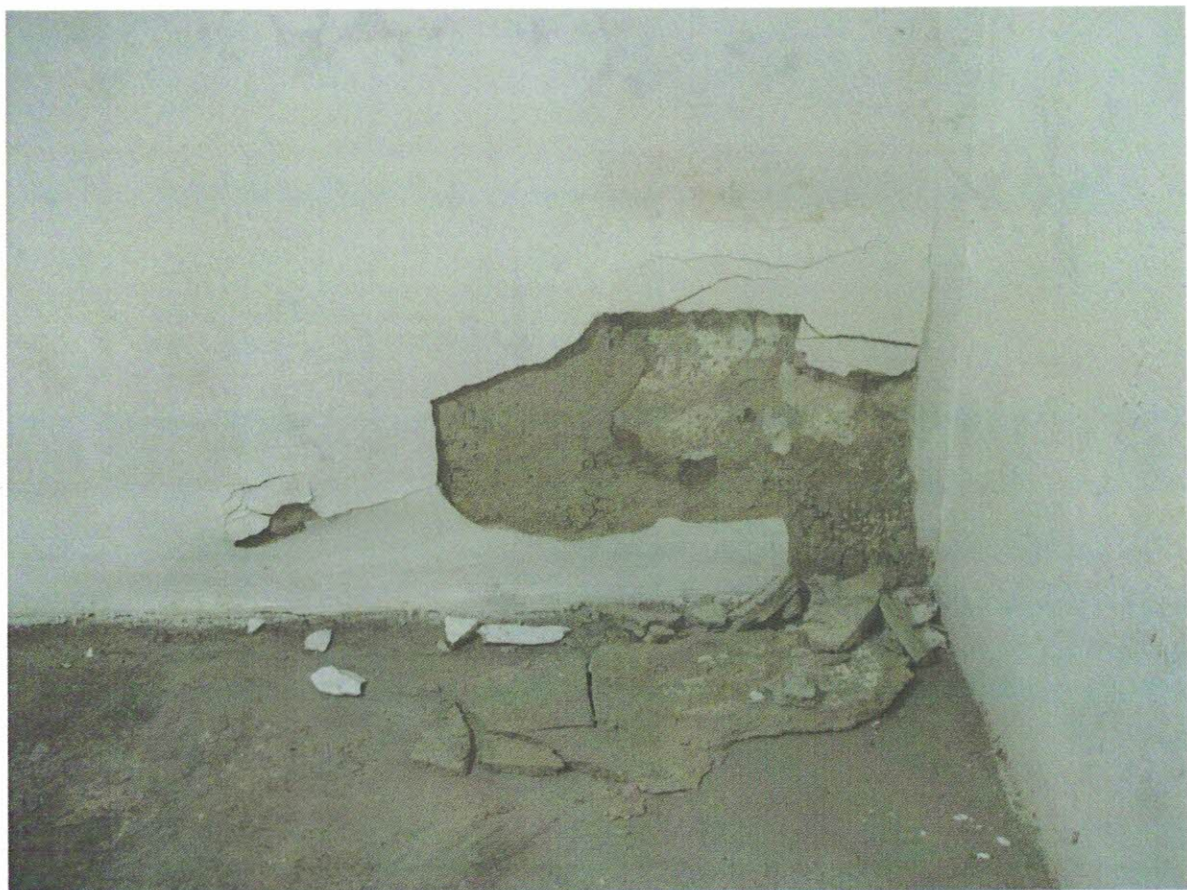
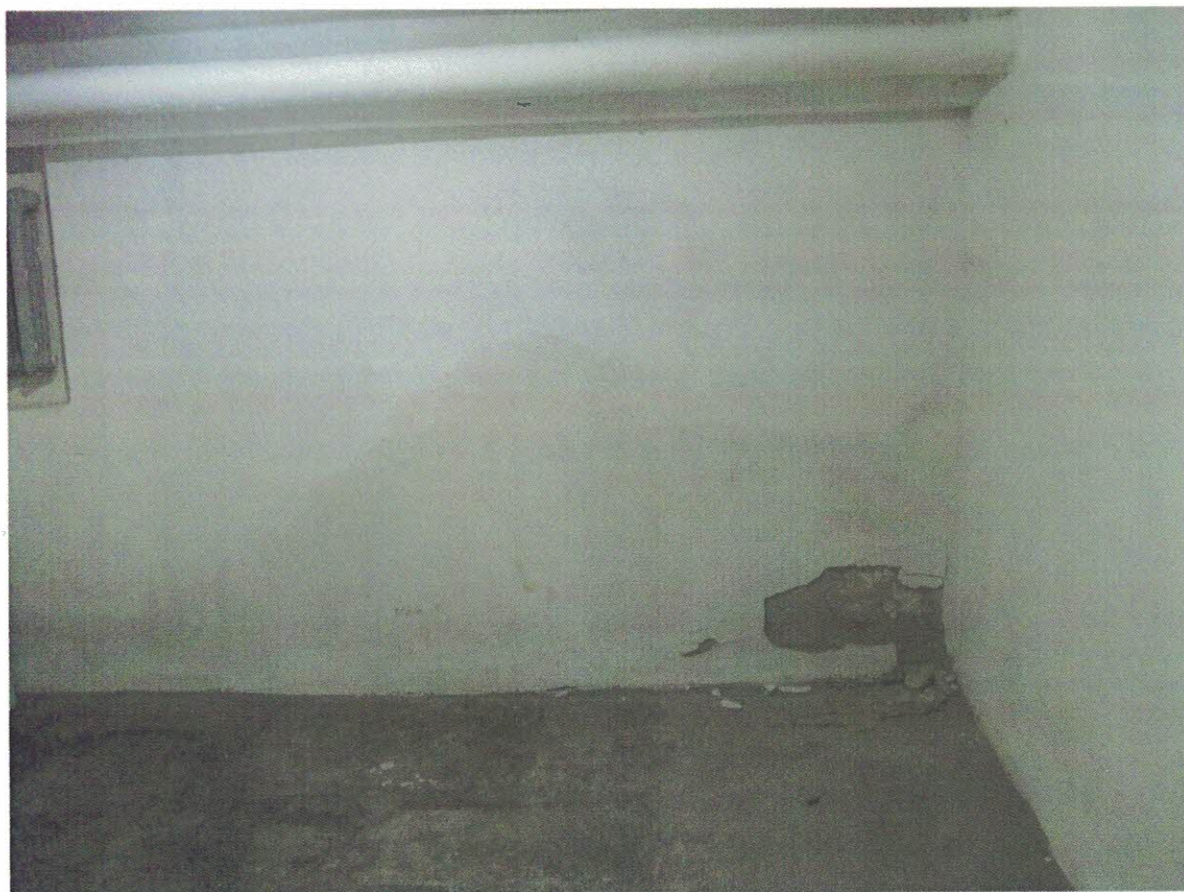
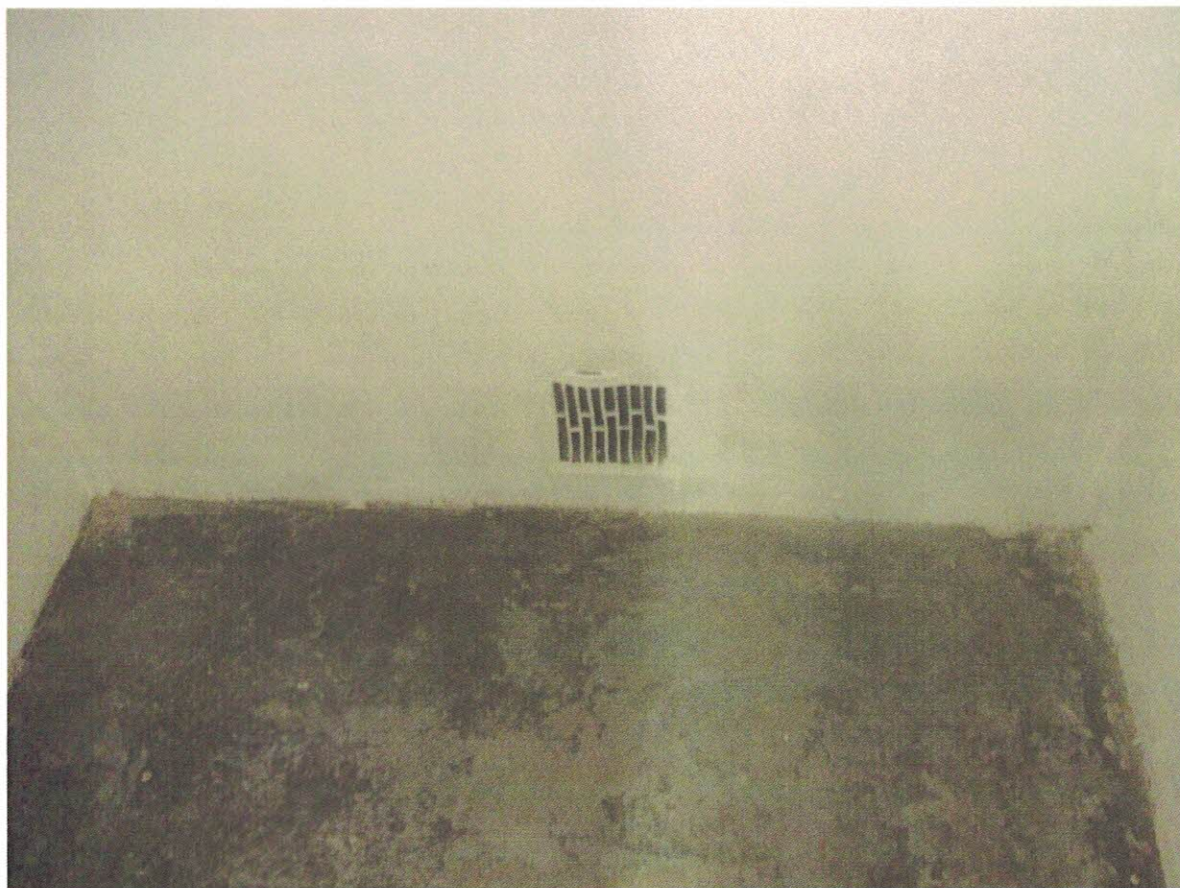
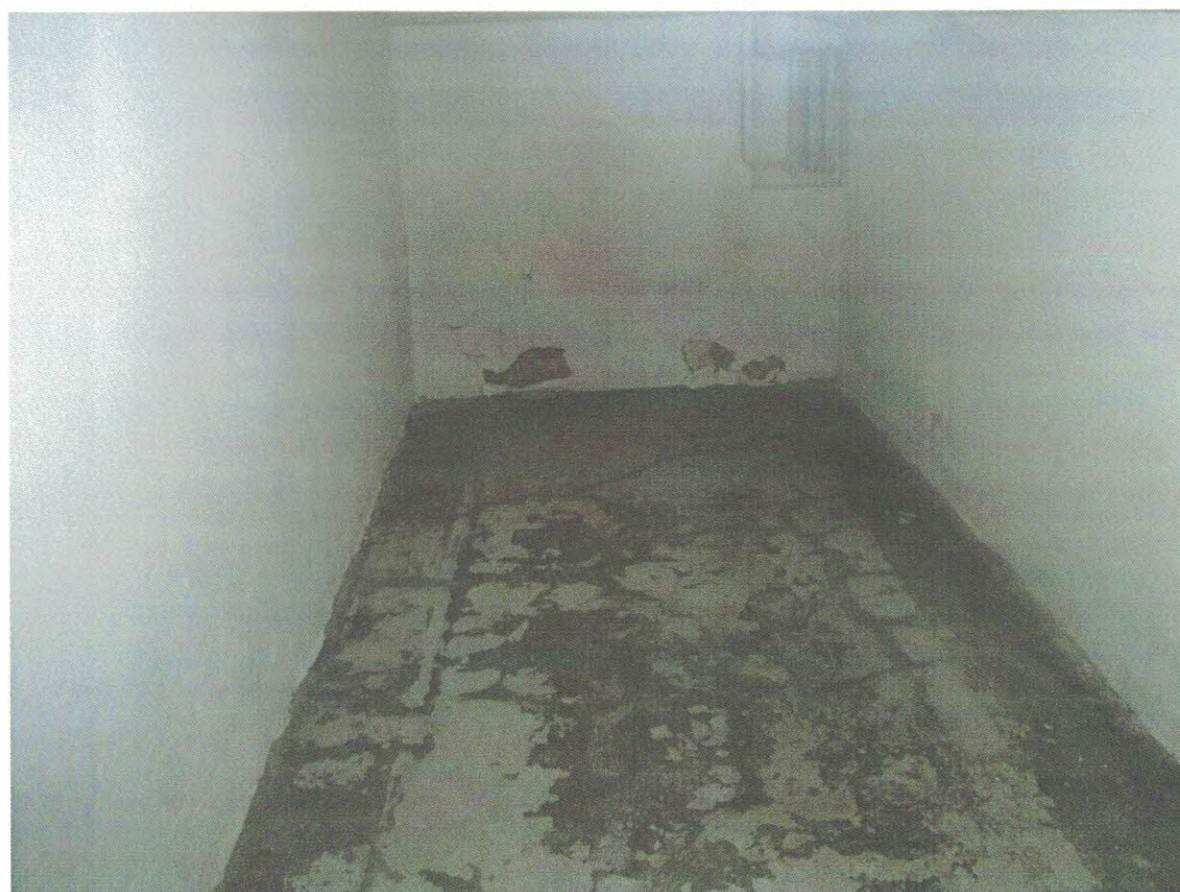
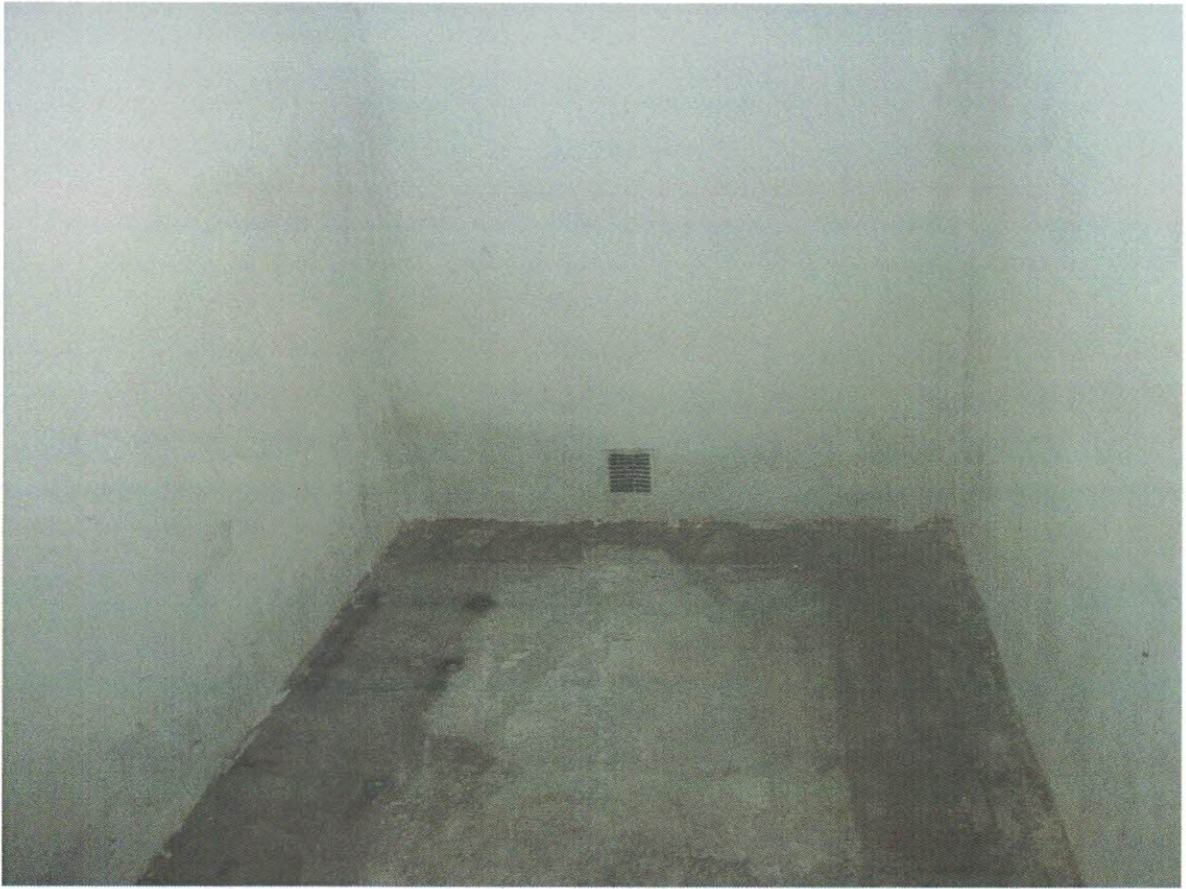
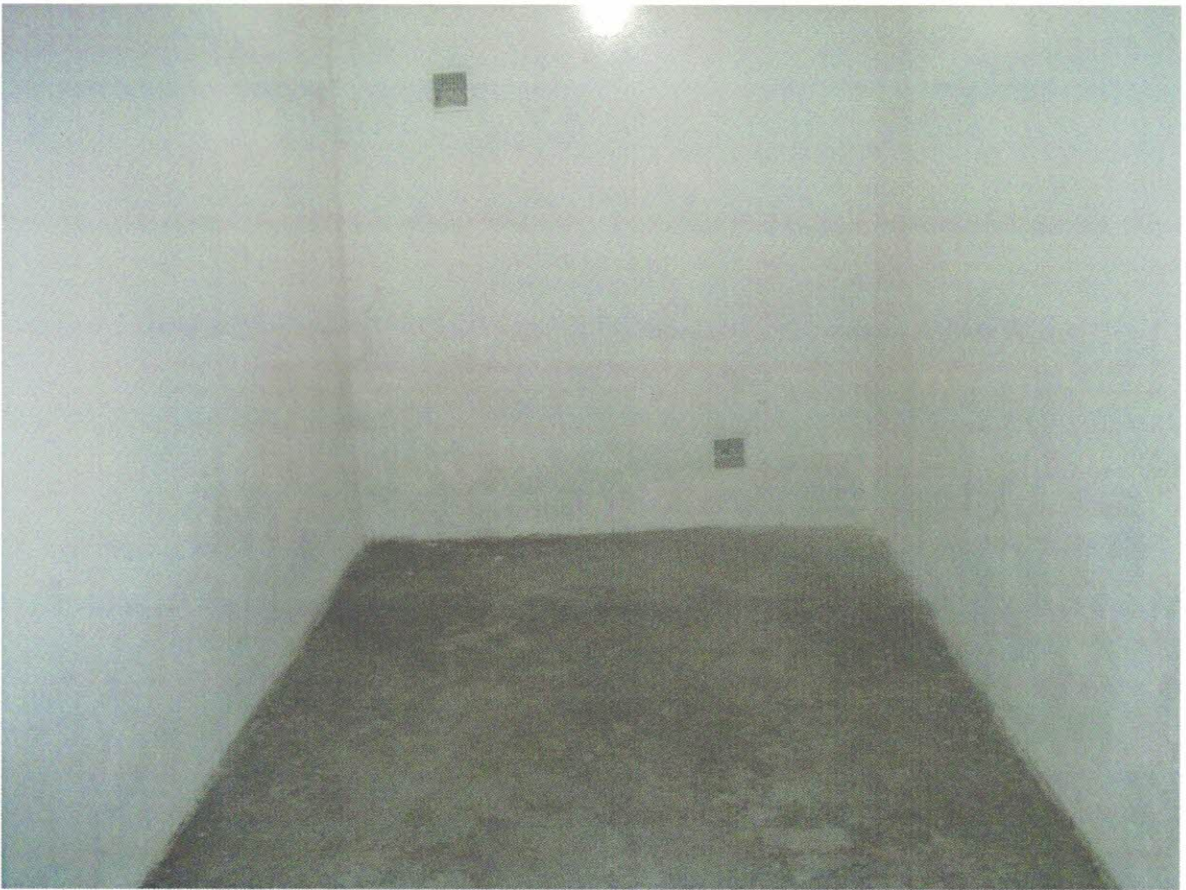
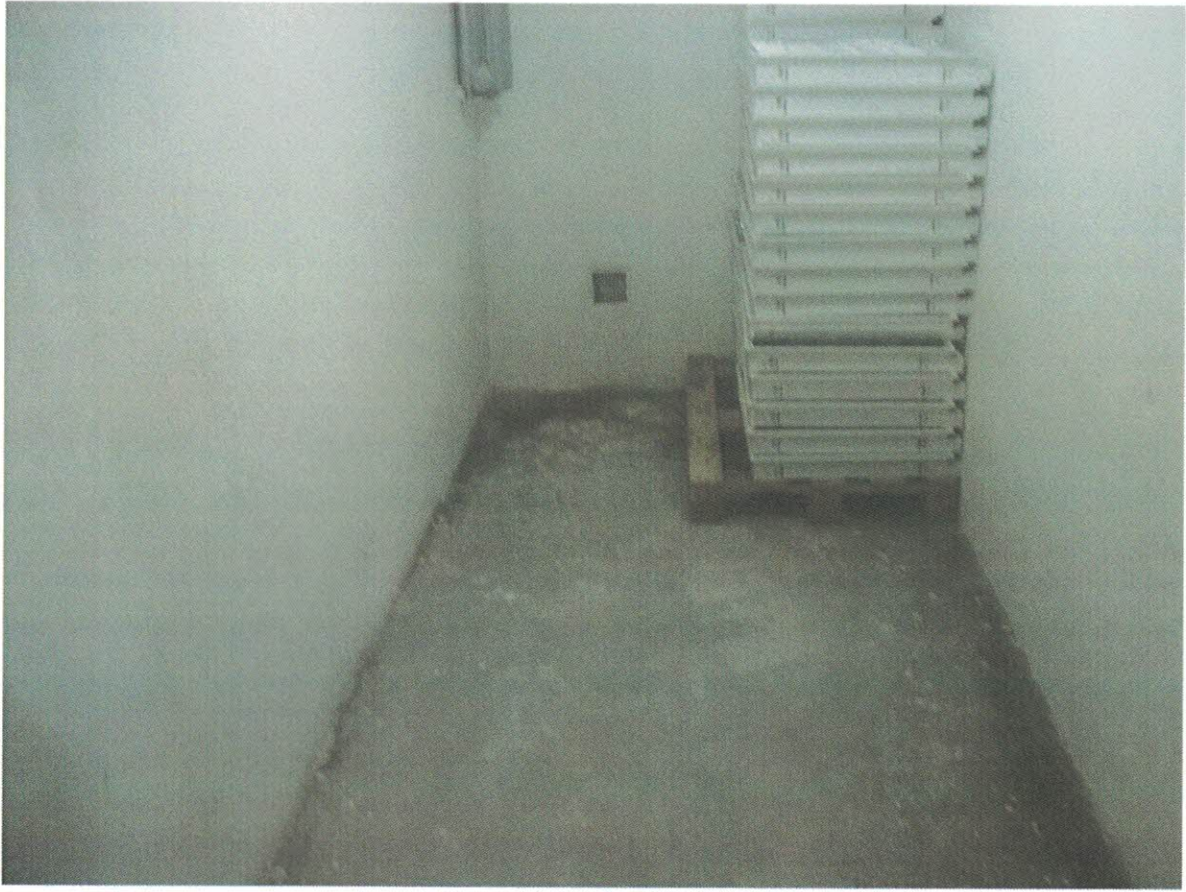
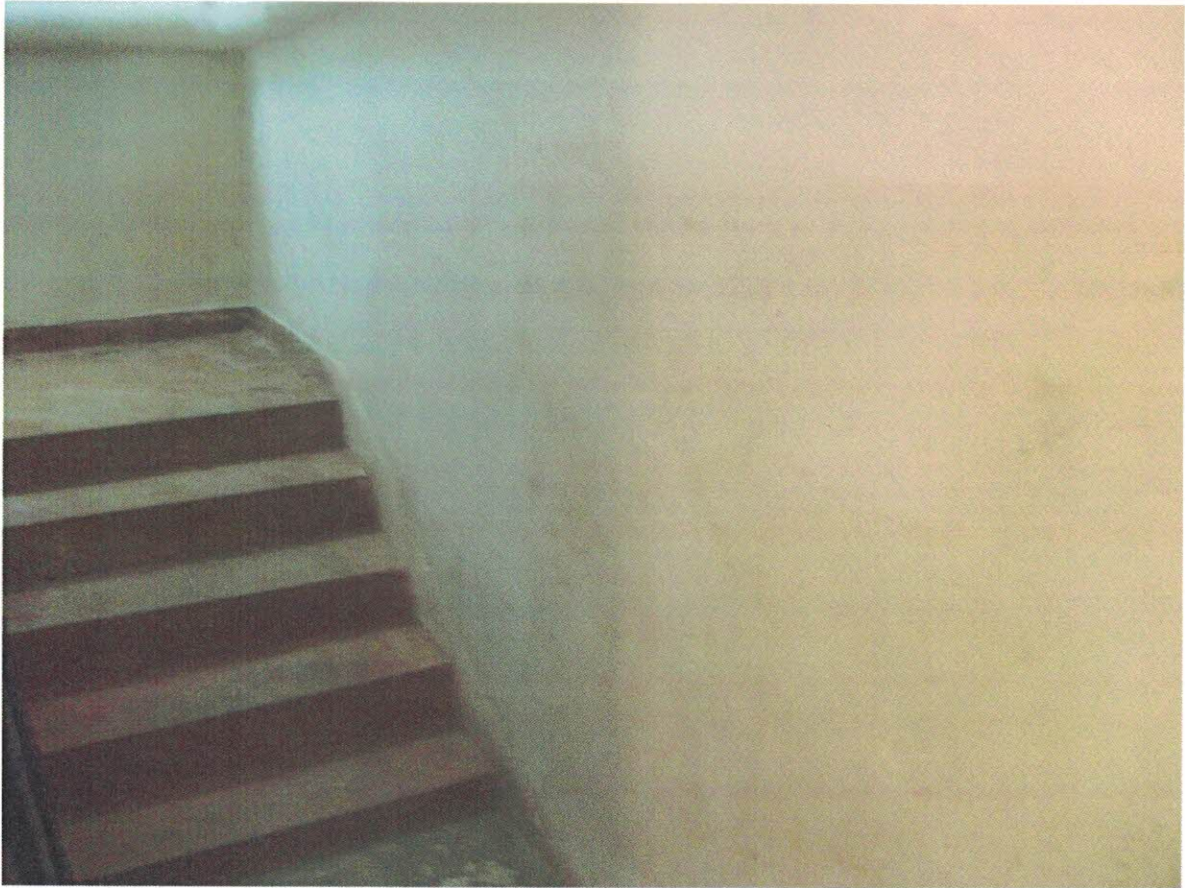
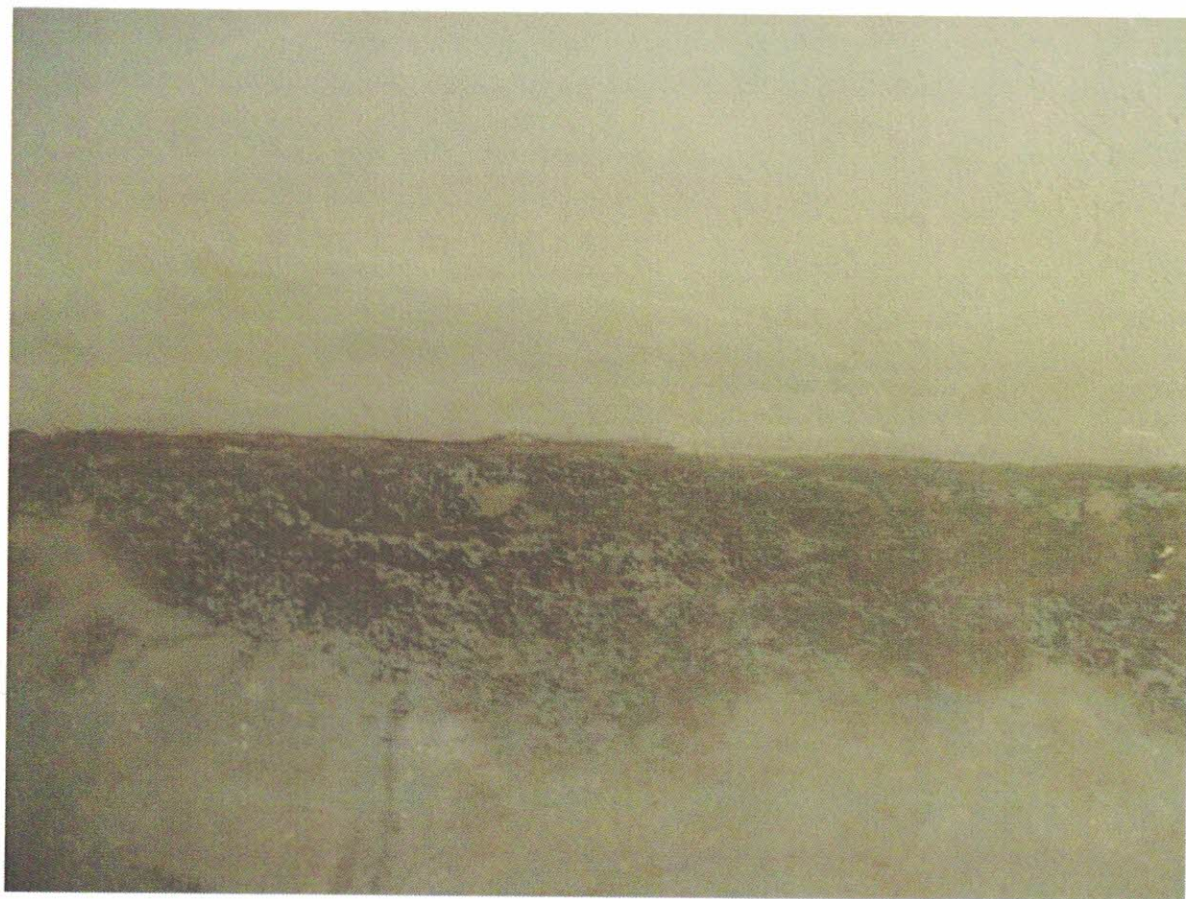
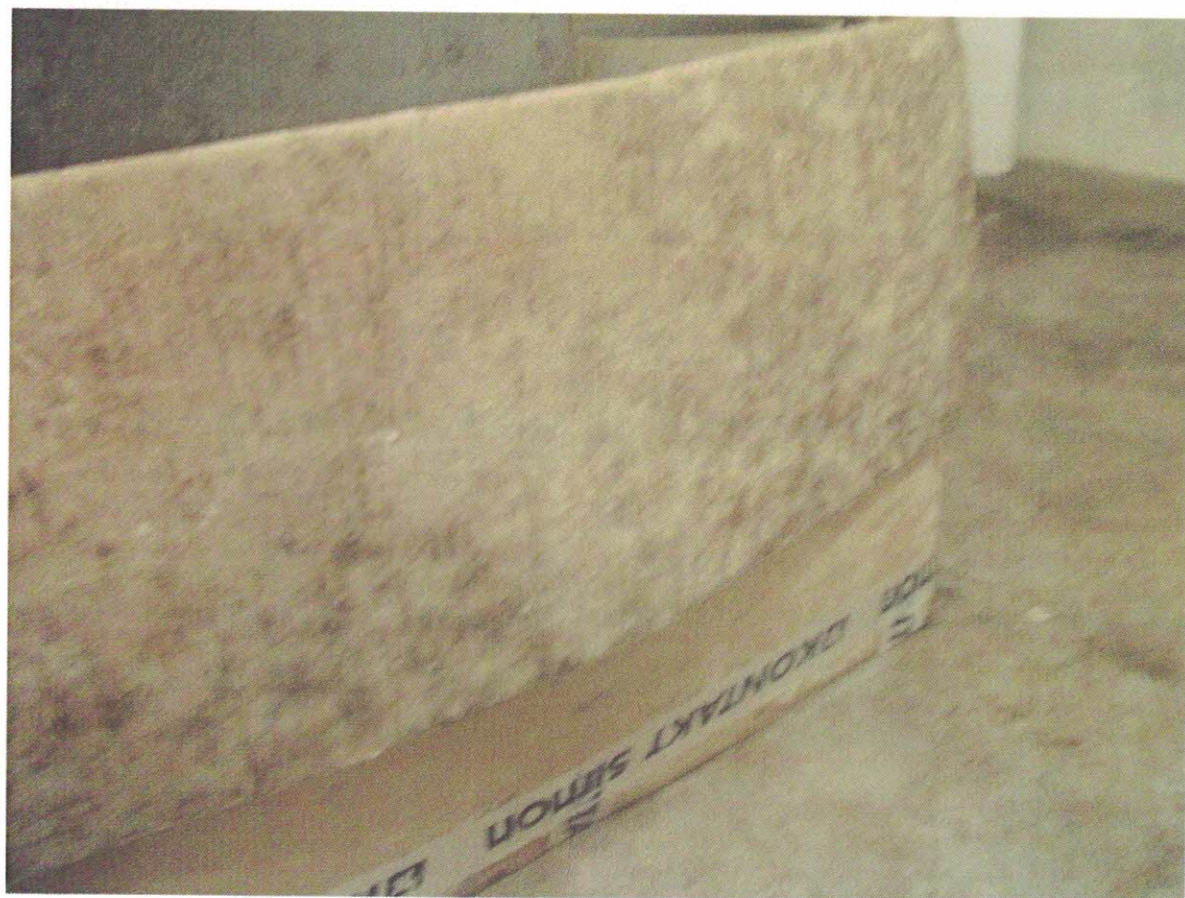
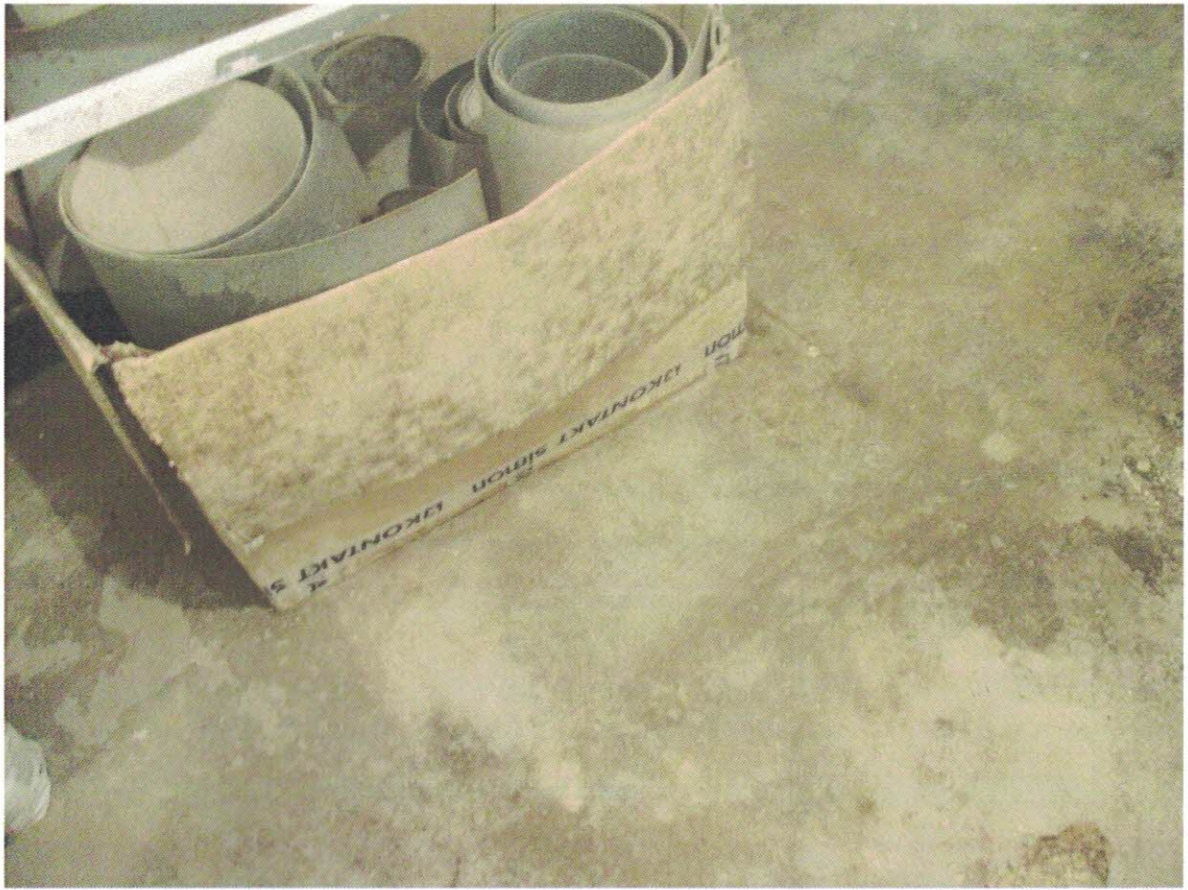
- ściany fundamentowe piwnic pokryte zawilgoconymi i zasolonymi tynkami.
- otwory wentylacyjne w piwnicy
- zawilgocone posadzki cementowe

- bezpośrednią przyczyną występujących uszkodzeń jest infiltracja ścian fundamentowych poprzez wodę opadową zwłaszcza podczas intensywnych opadów deszczu
- należy też uwzględnić nieszczelną izolację fundamentów (pionową i poziomą )

- skuć tynki zasolone na ścianach piwnicy
- wykonać rodzaj wanny szczelnej od strony pasywnej ( tynki uszczelniające na ścianach fundamentowych do 0,5 m od posadzki + faseta uszczelniająca , izolacja pozioma posadzek z wywinięciem na ściany )
- zastosować tynki szeroko porowe w miejscach usuniętych zasolonych tynków cementowo wapiennych
