**OPINIA O GNIEŹDŻENIU SIĘ PTAKÓW W BUDYNKU  
PRZYCHODNI ZDROWIA W KRAKOWIE NA OS. NA  
WZGÓRZACH 1, W KTÓRYM BĘDĄ WYKONYWANE  
PRACE REMONTOWE**

**dr Kazimierz Walasz**

**Kraków, luty 2016**

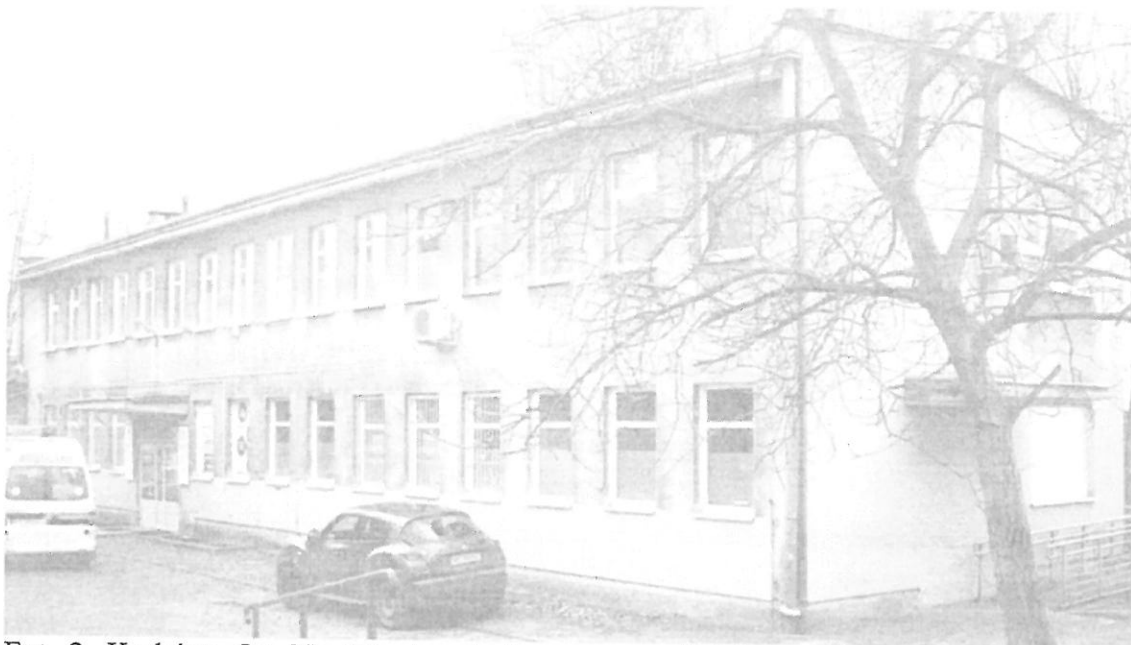
Fot. 2. Kraków, Os. Na Wzgórzach 1 – segment I ściana północno-zachodnia oraz południowo-wschodnia.

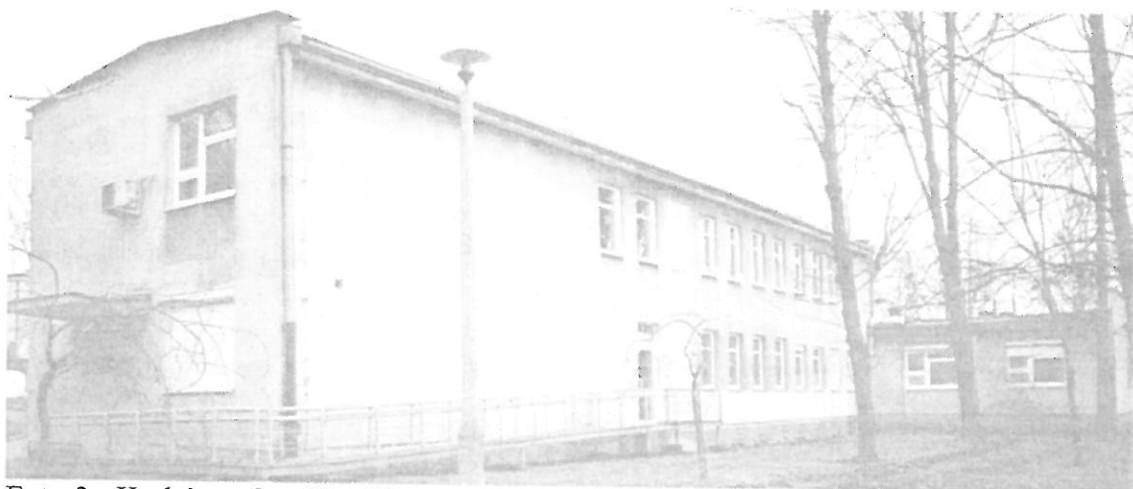
Fot. 3. Kraków, Os. Na Wzgórzach 1 – segment I ściana północno-zachodnia i południowo-zachodnia budynku oraz segment II ściana północno-zachodnia.

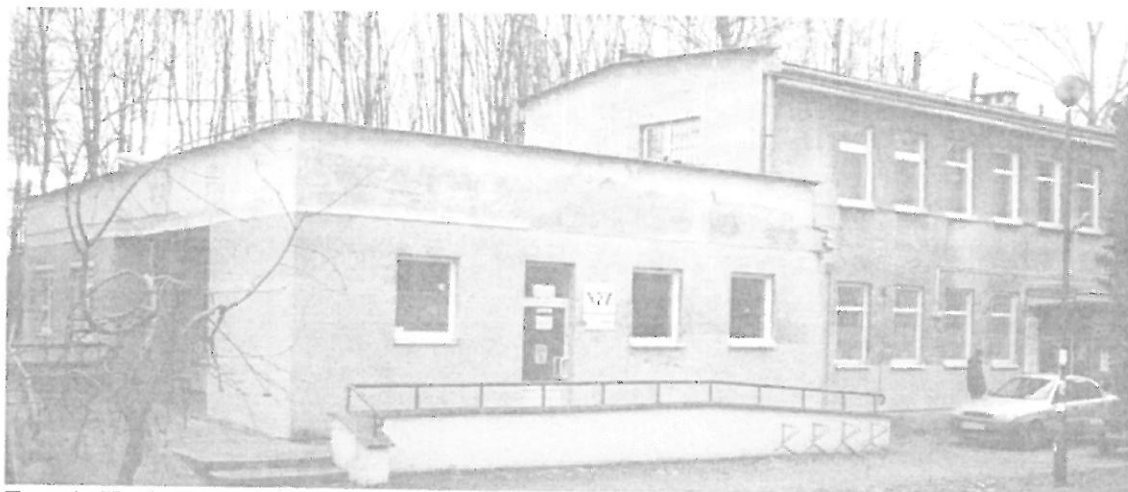
Fot. 4. Kraków, Os. Na Wzgórzach 1 – segment I i II ściana południowo-wschodnia i północno-wschodnia.

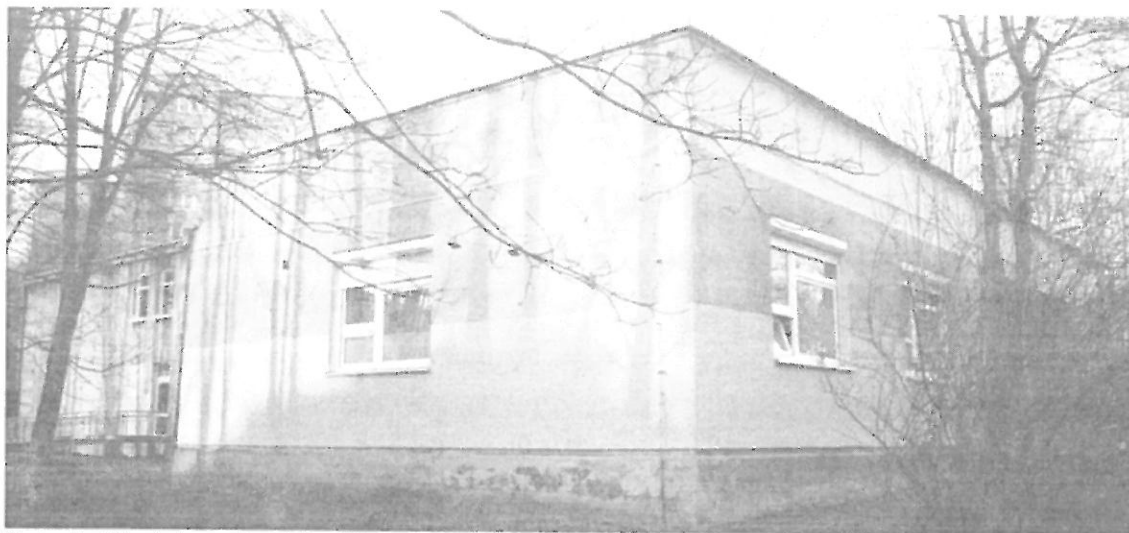
Fot. 5. Kraków, Os. Na Wzgórzach 1 – segment I i II ściana południowo-zachodnia budynku, segment II ściana południowo-wschodnia.
