PROGRAM PRAC KONSERWATORSKICH DLA STOLARKI OTWOROWEJ W ZABYTKOWEJ KAMIENICY PRZY UL. JÓZEFA 16 W KRAKOWIE, /„DOM AKTORA”/.

1. **Rodzaj zabytku:** stolarka okienna i drzwiowa lokali mieszkalnych w kamienicy „Dom Aktora”
2. **Nr rejestru zabytków:** A-679, 30.IX.1985
3. **Lokalizacja:** Kraków, Kazimierz, ulica Józefa 16
4. **Autor:** August Pluszyński – 1844 r.
5. **Data powstania i przekształceń:** XVII w., XVIII w., 1844 r., 1898 – 1899 r.
6. **Właściciel:** Gmina Kraków

| STAN ZACHOWANIA..... | 12 |

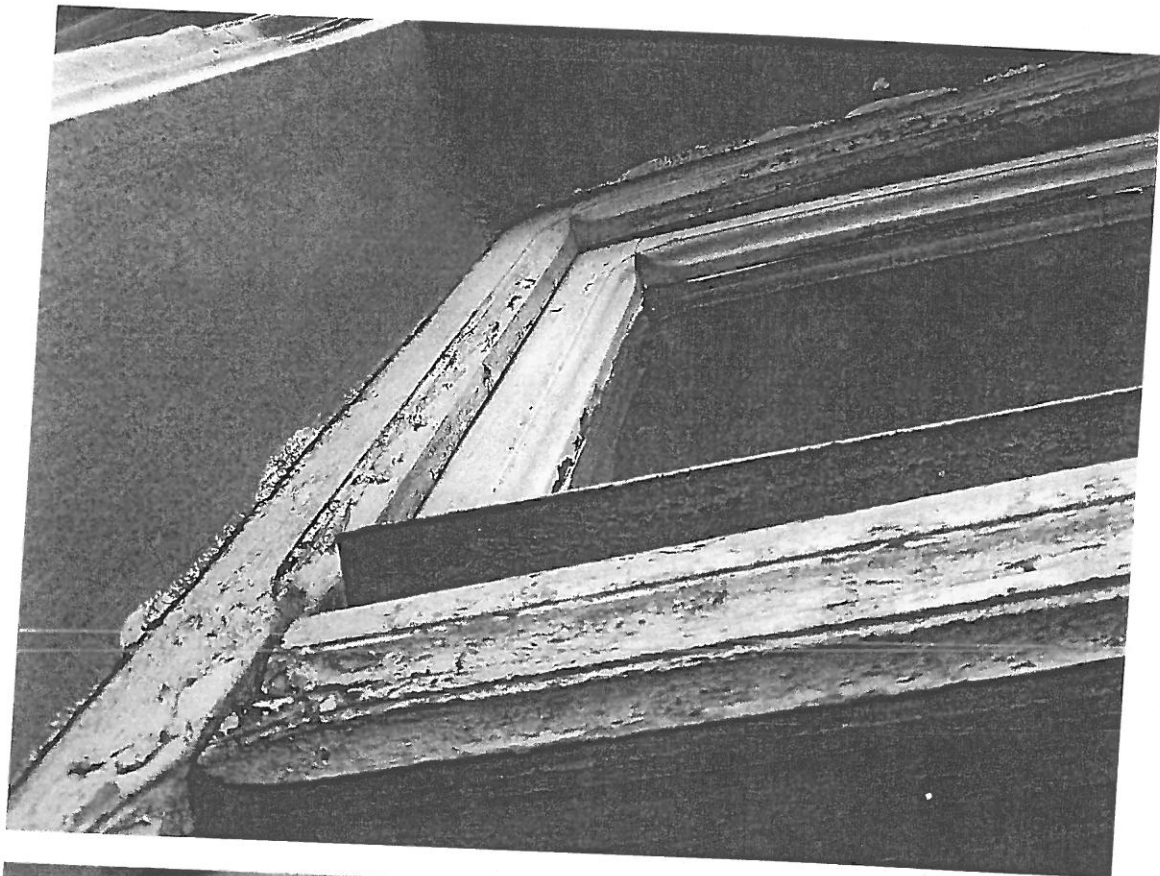
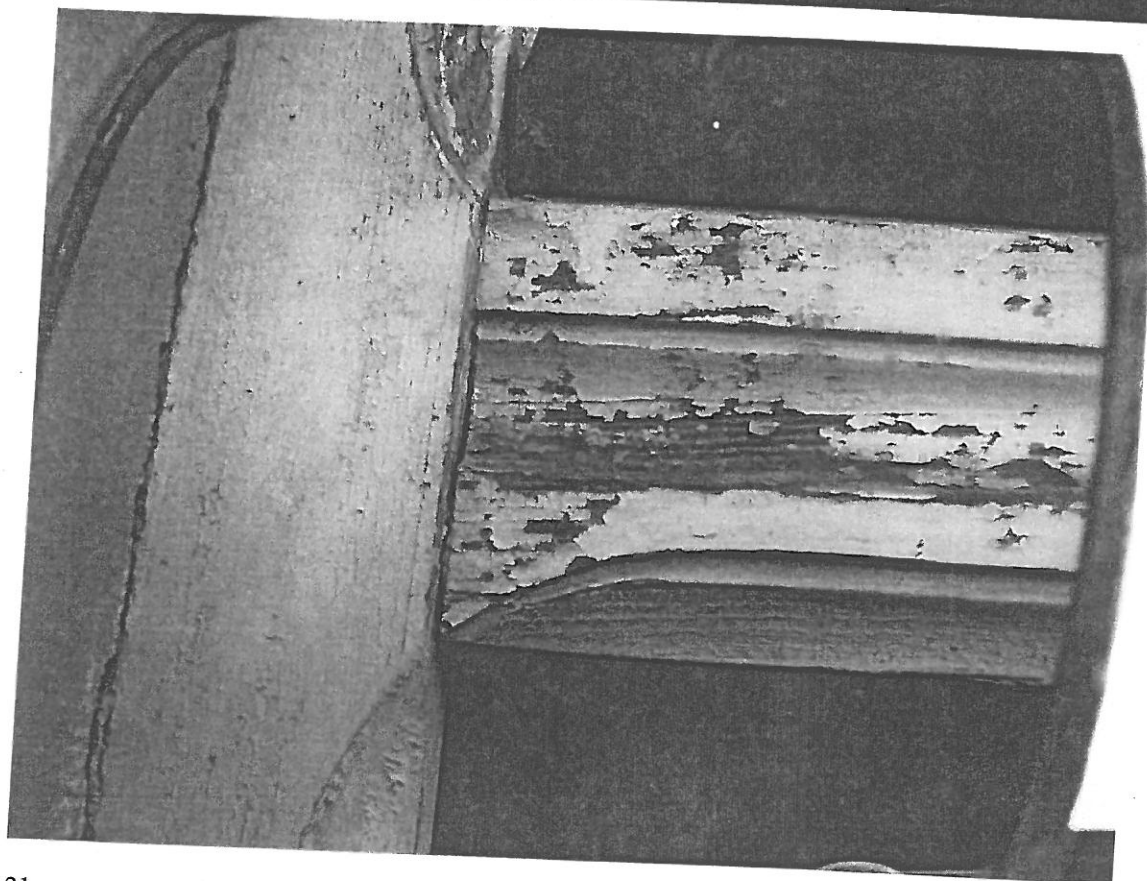
Fot. 20, 21.

Na powierzchni stolarki okiennej i drzwi balkonowych (w tym zewnętrznych drzwi do mieszkań) występują ubytki powłok malarskich, zwłaszcza na elementach zewnętrznych, profilowanych (fot. 20, 22, 32, 40). W wielu miejscach na stolarce farba nie przylega już w ogóle do powierzchni drewna, odsłaniając tym samym zniszczoną jego strukturę. Równocześnie we wrębach ram i na wewnętrznych elementach, profilach farby występuje za wiele. Wielokrotne przemalowania spowodowały spływanie i zniekształcenia profili.

Kamienica z 1844 r. proj. A. Pluszyńskiego, ul. Józefa 16, Kraków. Stan zachowania – 2009 r. Budynek frontowy. Stolarka okienna, zespolona. Na fot. 20 widoczne obok siebie nieznacznie różniące się profile krosna i ramiaków skrzydeł, a także profilowana listwa na ślemieniu. Na fot. 21 zbliżenie profilowanej listwy na ślemieniu i sposób jej plastycznego połączenia z profilem krosna. Ponadto widoczny zły stan zachowania powłoki malarskiej, zacieki, złączenia.

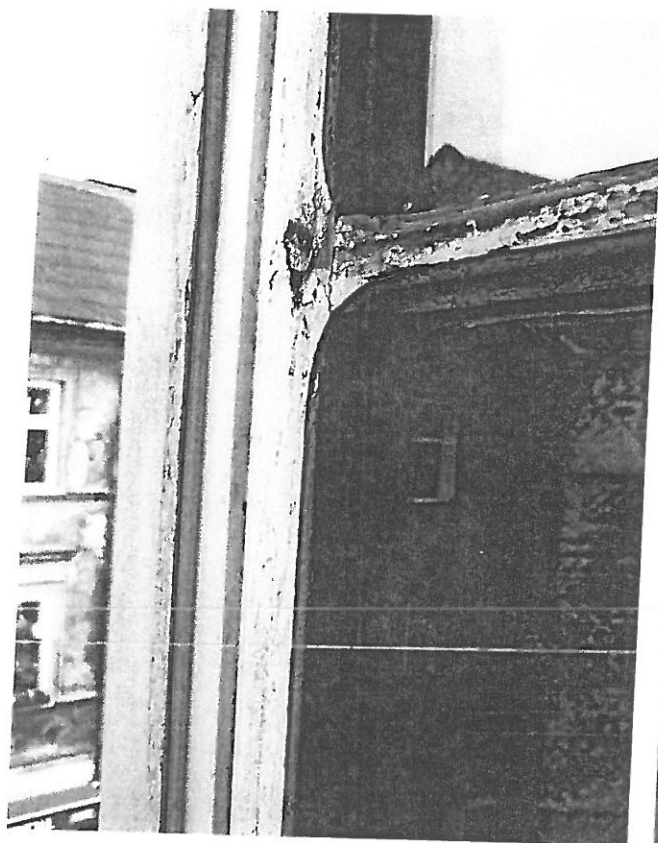
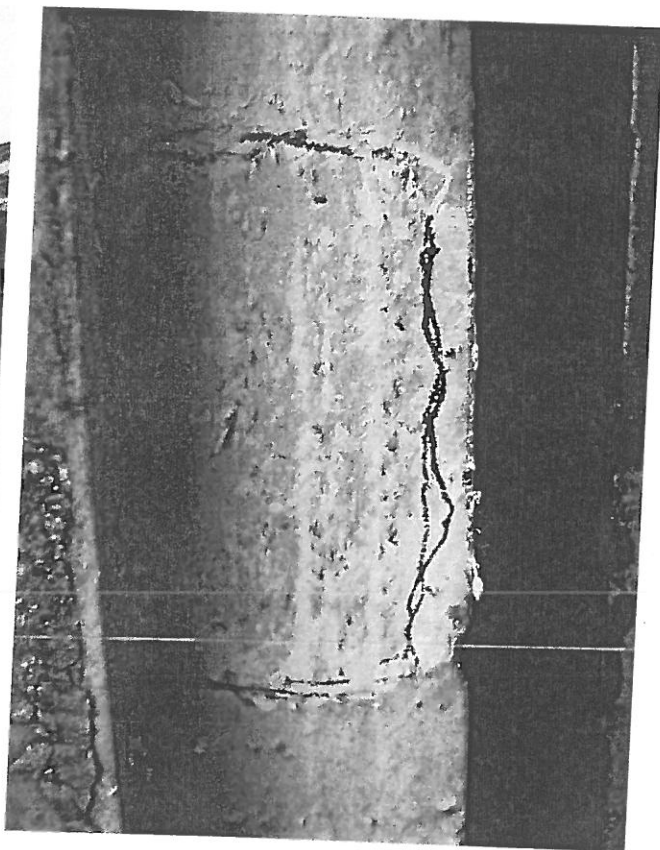
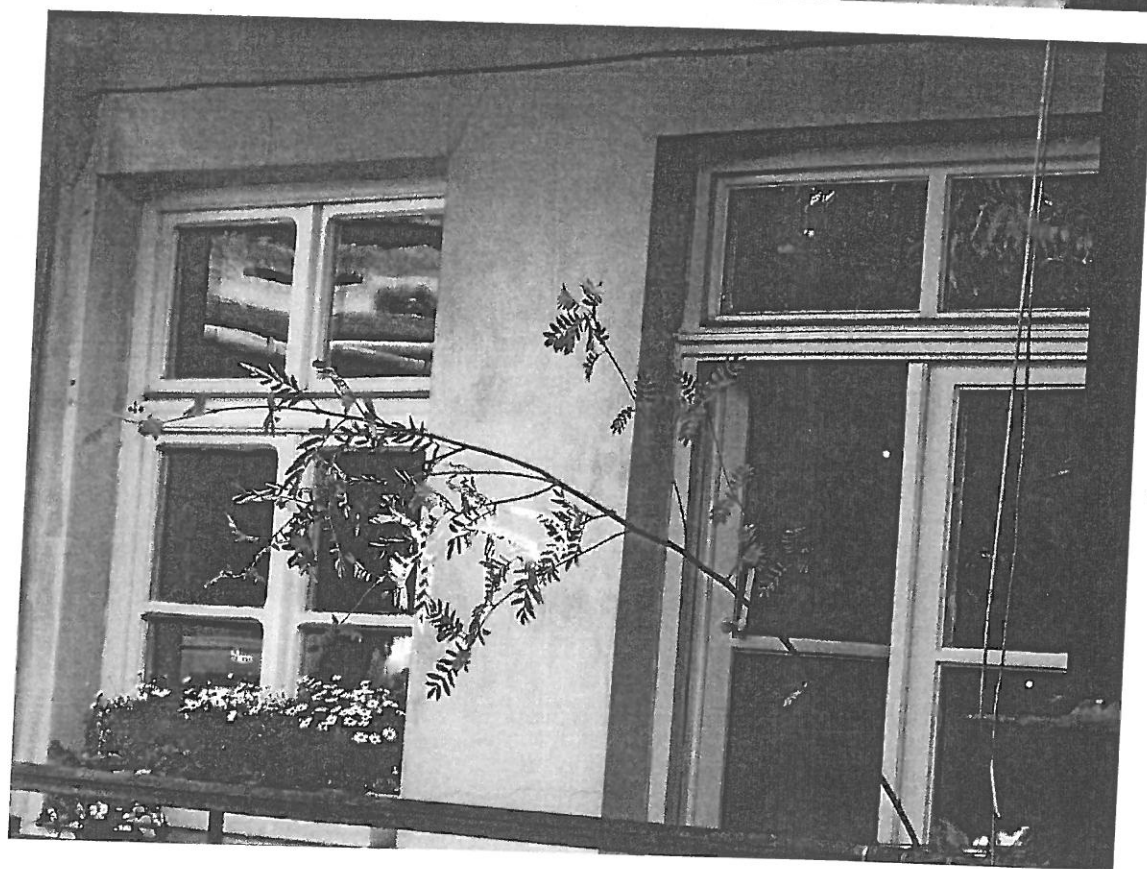
Fot. 22, 23, 24.

Wykonane odkrywki na powierzchni stolarki okiennej ujawniły w pierwszej warstwie jedynie kolor biały, lekko szary (fot. 23). Możliwe, że jest to kolor podmalowania pod właściwą powłokę malarską. Prawdopodobnie w okresie remontu 1987-1991 i napraw stolarki oczyszczono ją ze starych powłok malarskich. W projekcie z 1986r. do przebudowy zakładano pomalowanie stolarki okien na kondygnacjach powyżej parteru

Kamienica z 1844 r. ul. Józefa 16. Kraków. Stan zachowania. – 2009 r. Budynek frontowy. Fot. 22 i 23 – elewacja frontowa, detale stolarki okiennej. Widoczny profilowany szpros okna oraz odkrywka wykonana na podkładową. Na fot. 24 widoczna stolarka zespolona okna i drzwi balkonowych po stronie elewacji tylnej – podwórkowej, w której uwagę zwraca różnica w wysokości położenia względem siebie ślimienia okna i drzwi.

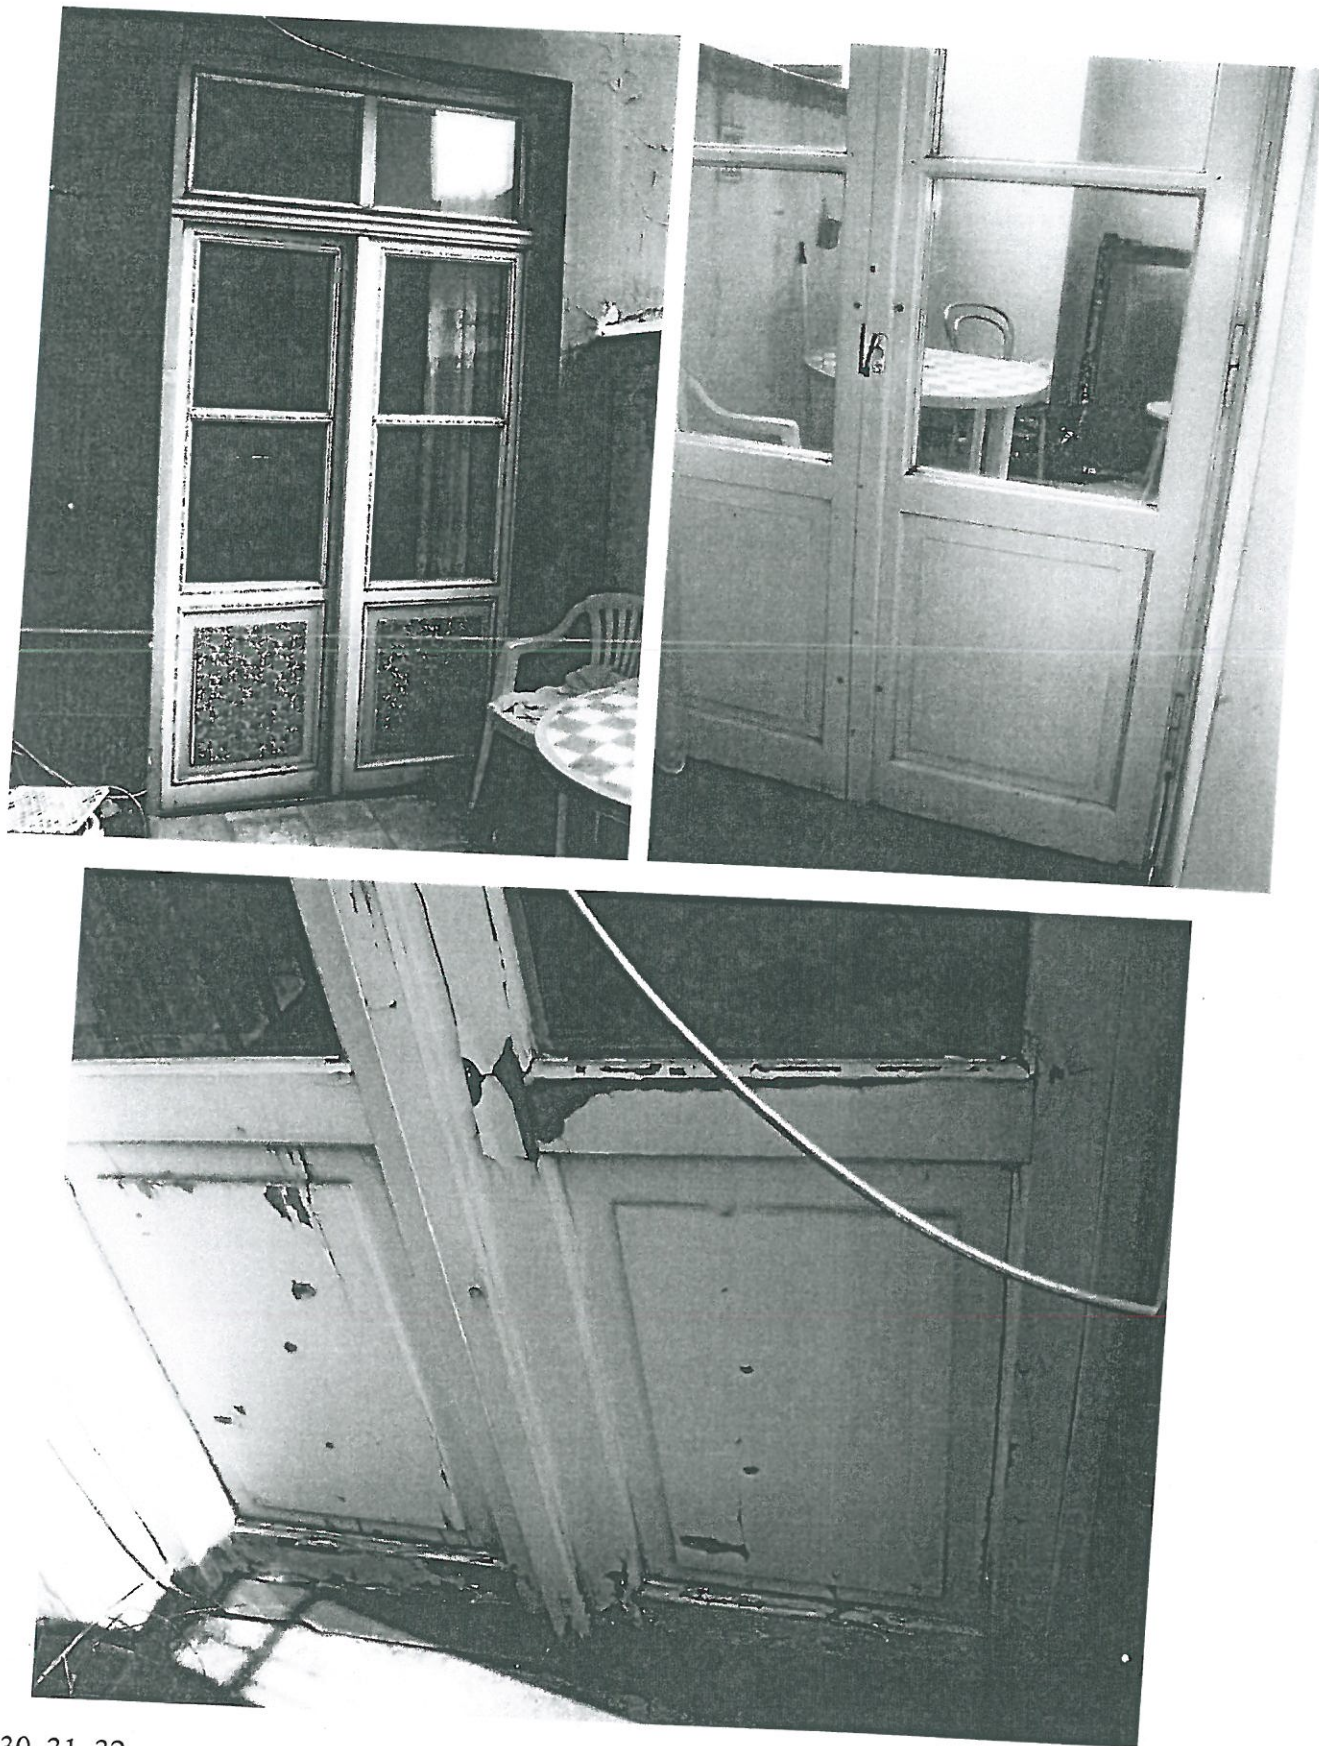
Fot. 30, 31, 32.

Kamienica z 1844 r., proj. A. Pluszyńskiego, ul. Józefa 16, Kraków. Stan zachowania – 2009 r. Budynek frontowy, elewacja tylna. Widoczna stylizowana, stolarka drzwiowa, balkonowa zaprojektowana w r. 1986. Na fot. 32 widoczne odspojenia i ubytki warstwy lakieru, w ubytkach pociemniałe od zawilgocenia drewno.

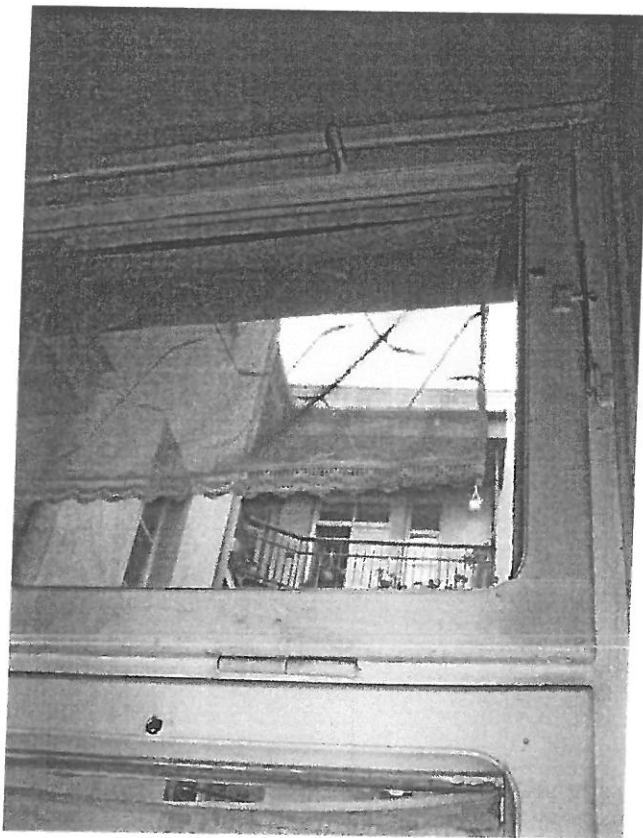
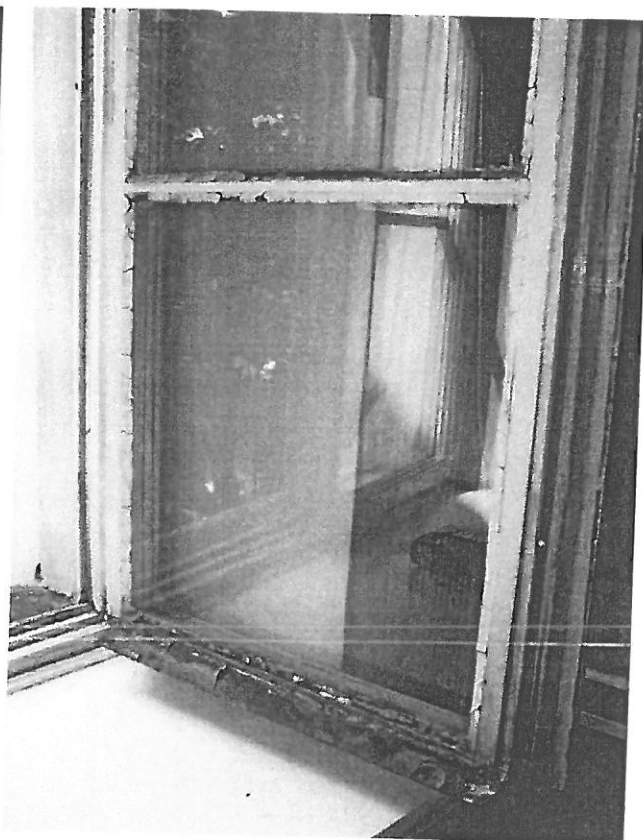
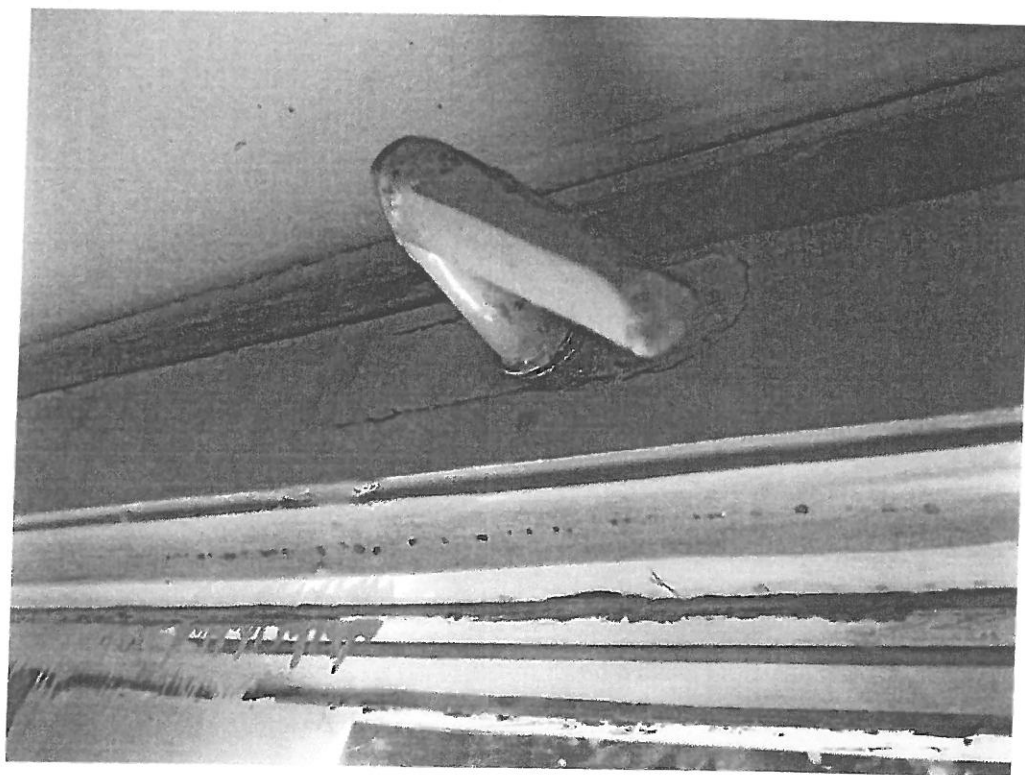
Fot. 39, 40, 41.

Kamienica z 1844 r., proj. A. Pluszyńskiego, ul. Józefa 16, Kraków. Stan zachowania – 2009 r. Oficyny, detale stolarki okiennej. Na fot. 39 widoczna uchylna kwatera górna stolarki trzyskrzydłowej, jej mechanizm i klamka na górnym ramiaku skrzydła. Na fot. 40 widoczna zewnętrzna strona okna z oszkleniem osadzonym przy pomocy kitu. Ponadto ubytki kitu i farby na stolarce i okapniku. Na fot. 41 zbliżenie aluminiowej, „ostrośłupowej” klamki na górnym ramiaku poziomej, uchylnej kwatery okiennej. Oprócz tego widoczna wklęsła listwa, która zastosowano przy łączeniu ościeżnicy z murem, zacieki farby na szkło, profil wklęsły z rowkiem ramiaka.

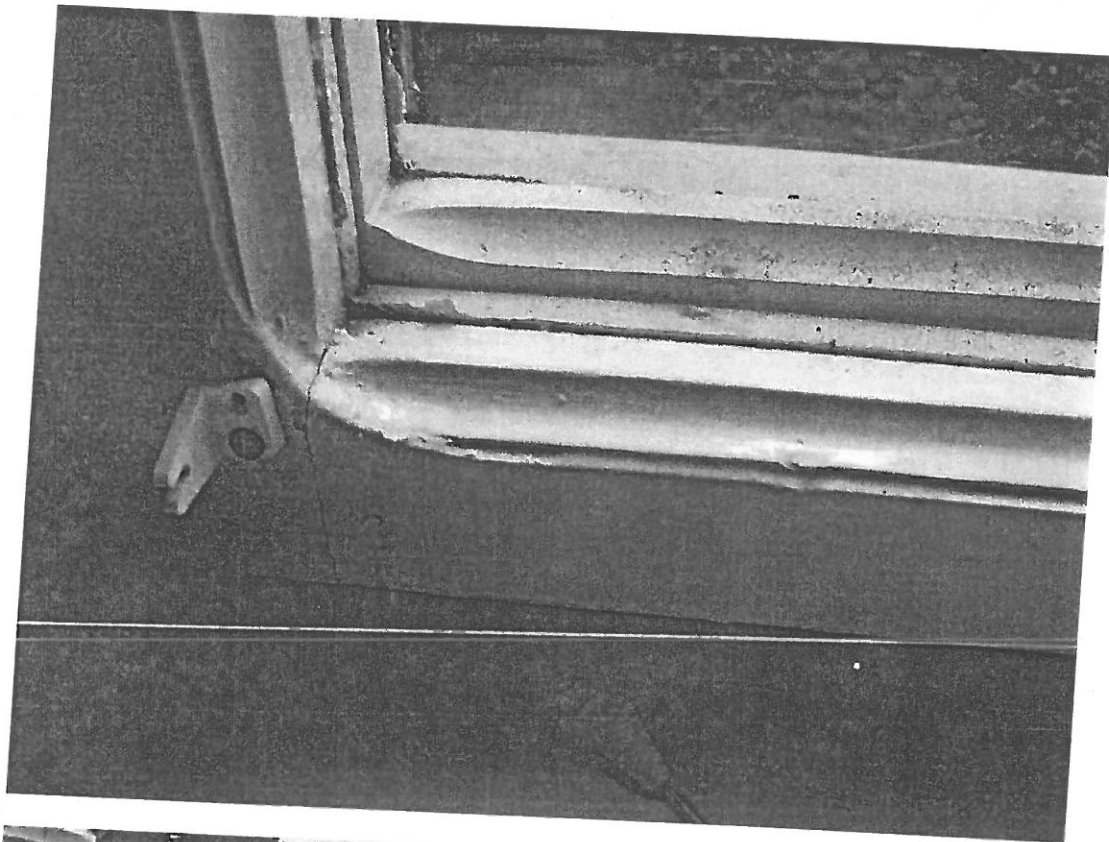
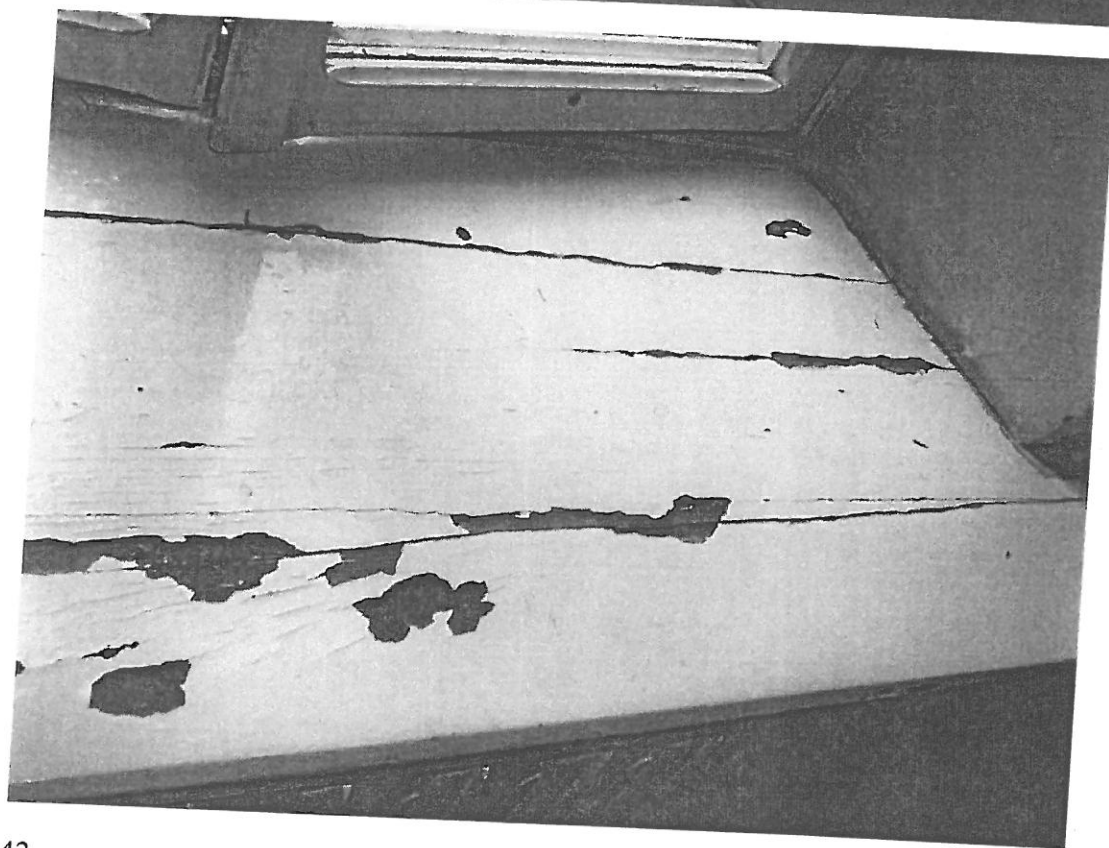
Fot. 42, 43.

Kamienica z 1844 r., proj. A. Pluszyńskiego, ul. Józefa 16, Kraków. Stan zachowania – 2009 r. Oficyny. Na fot. 42 widoczny historyczny profil – wklęsły z rowkiem oraz niedokładnie zwymiarowana stolarka dołączona w latach 80-tych. Na fot. 43 widoczny drewniany parapet okienny spękany wzdłuż włókien, ubytki powłoki malarskiej, profil parapety fazowany przy górnej krawędzi.

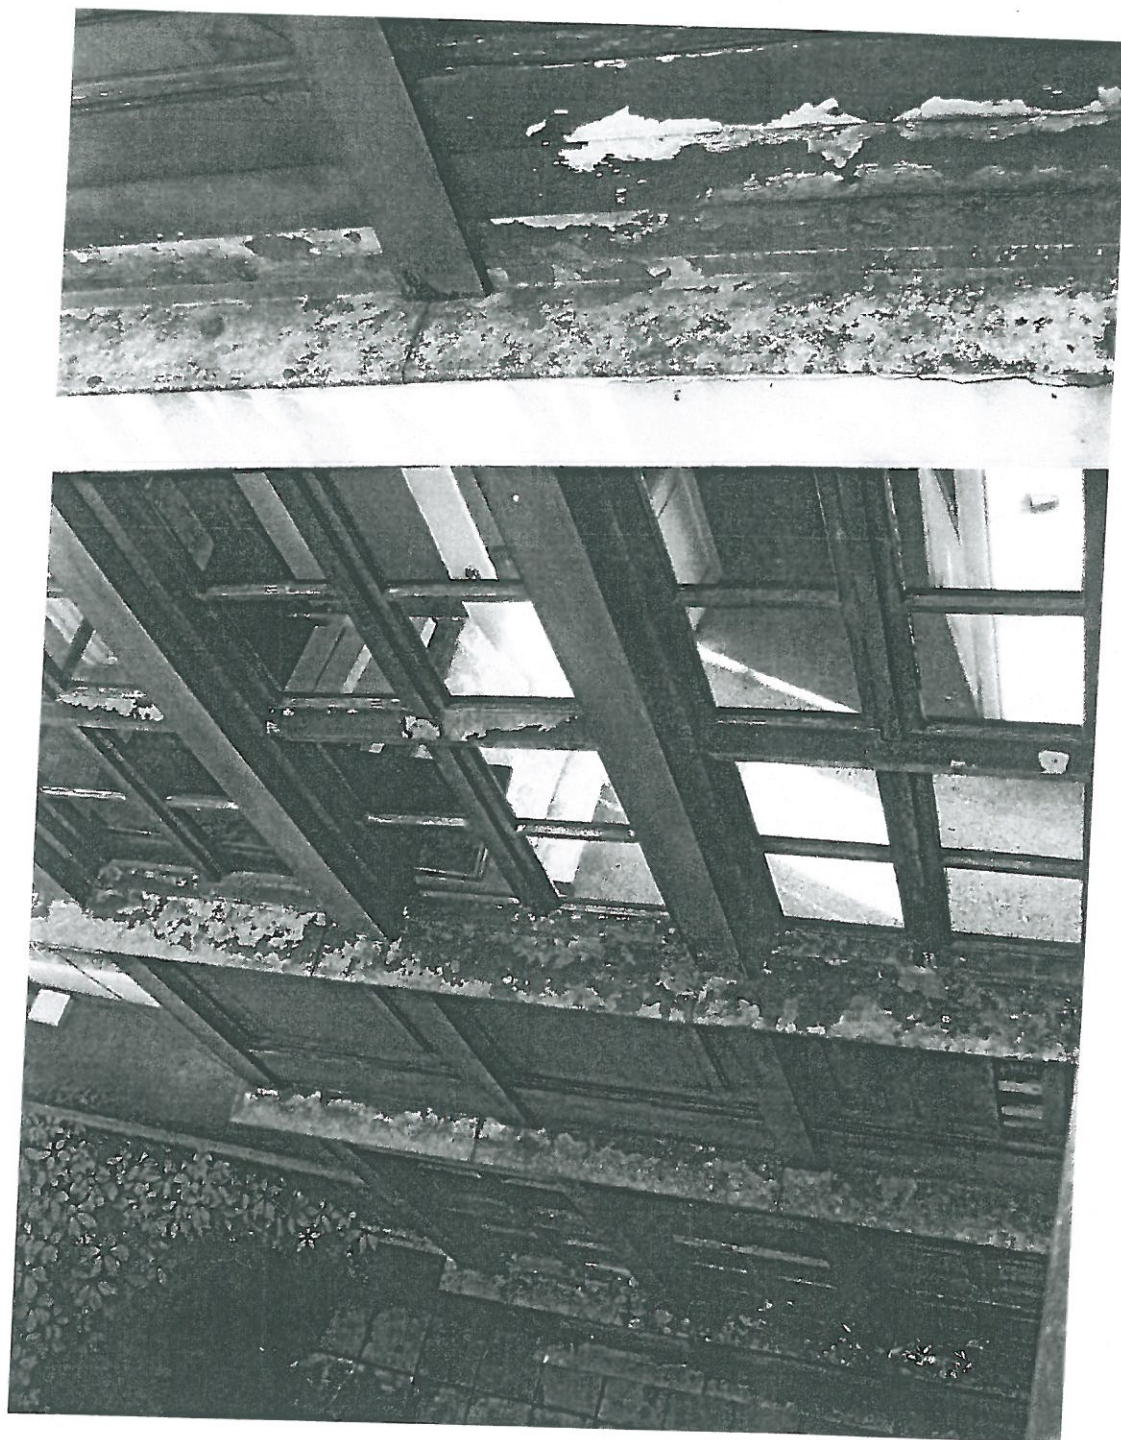
Fot. 50.

Istniejące drewniane zabudowane ganki w osi trzeciej elewacji tylnej budynku frontального są w dość dobrym stanie (fot.50-53). Drewniane elementy nie wykazują większych odkształceń, ani ubytków. Jedynie po stronie zewnętrznej, na poziomie drugiego piętra widoczny jest ubytek deseczki w płycinie. Ponadto istnieją niewielkie

Kamienica z 1844 r., proj. A. Pluszyńskiego, ul. Józefa 16, Kraków. Stan zachowania – 2009 r. Budynek frontowy, elewacja tylna – podwórkowa, drewniana obudowa ganków. Widoczny dobry stan zachowania drewnianych ścianek, na powierzchni których widoczne są jedynie przebarwienia i ubytki wierzchniej warstwy malarskiej na drewnie i blaszanych okapnikach oraz brak listwy w płycinie części balustradowej, na drugim piętrze.

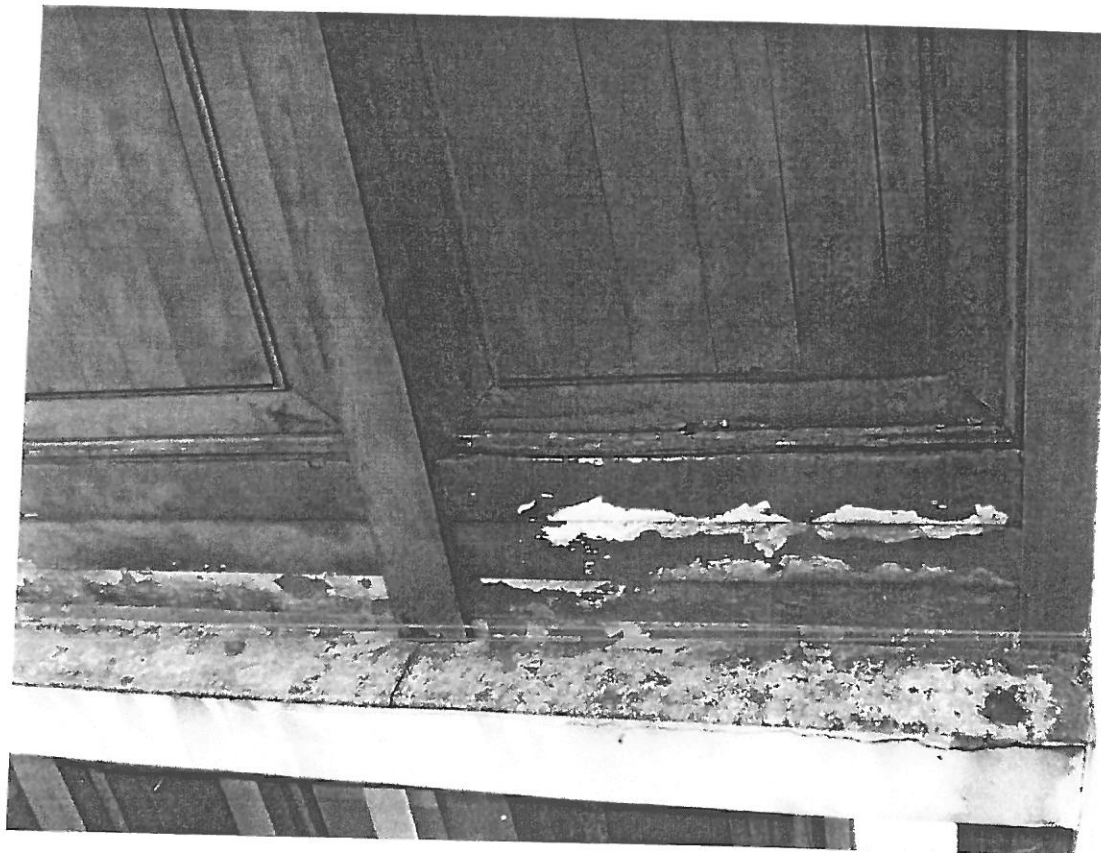
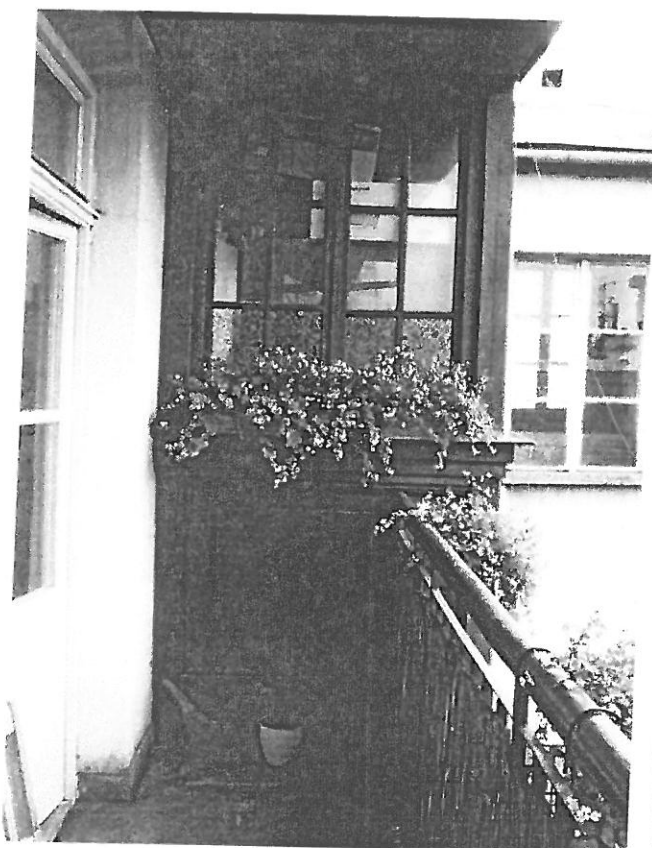
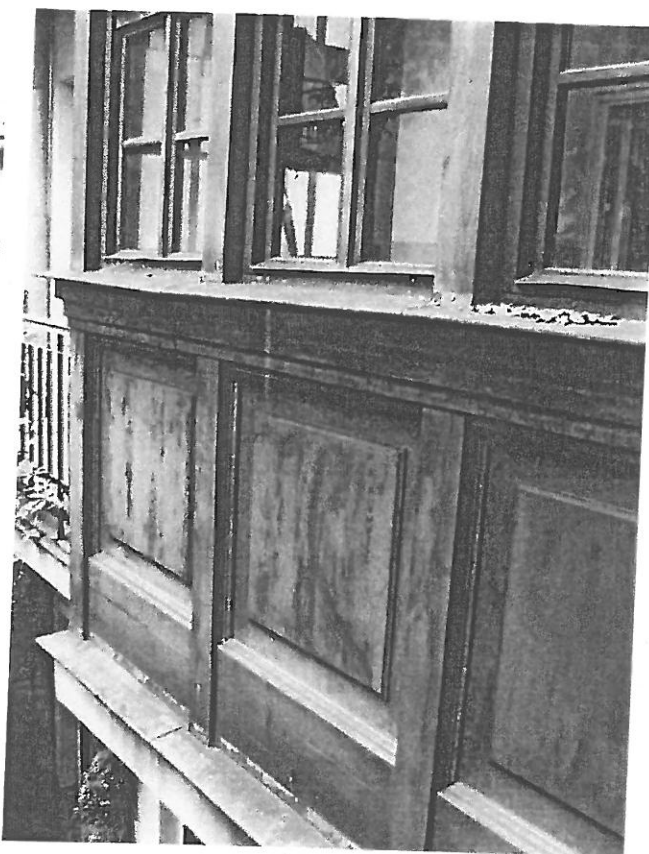
Fot. 51, 52, 53.

Kamienica z 1844 r., proj. A. Pluszyńskiego, ul. Józefa 16, Kraków. Stan zachowania – 2009 r. Budynek frontowy, elewacja tylna – podwórkowa, drewniana obudowa ganków. Widoczne przebarwienia, zaplamienia, ubytki farby na zewnętrznej powierzchni drewnianych ścianek i blaszanych okapników. Na fot. 52 widoczny dobry stan zachowania bocznej ścianki drewnianej obudowy.

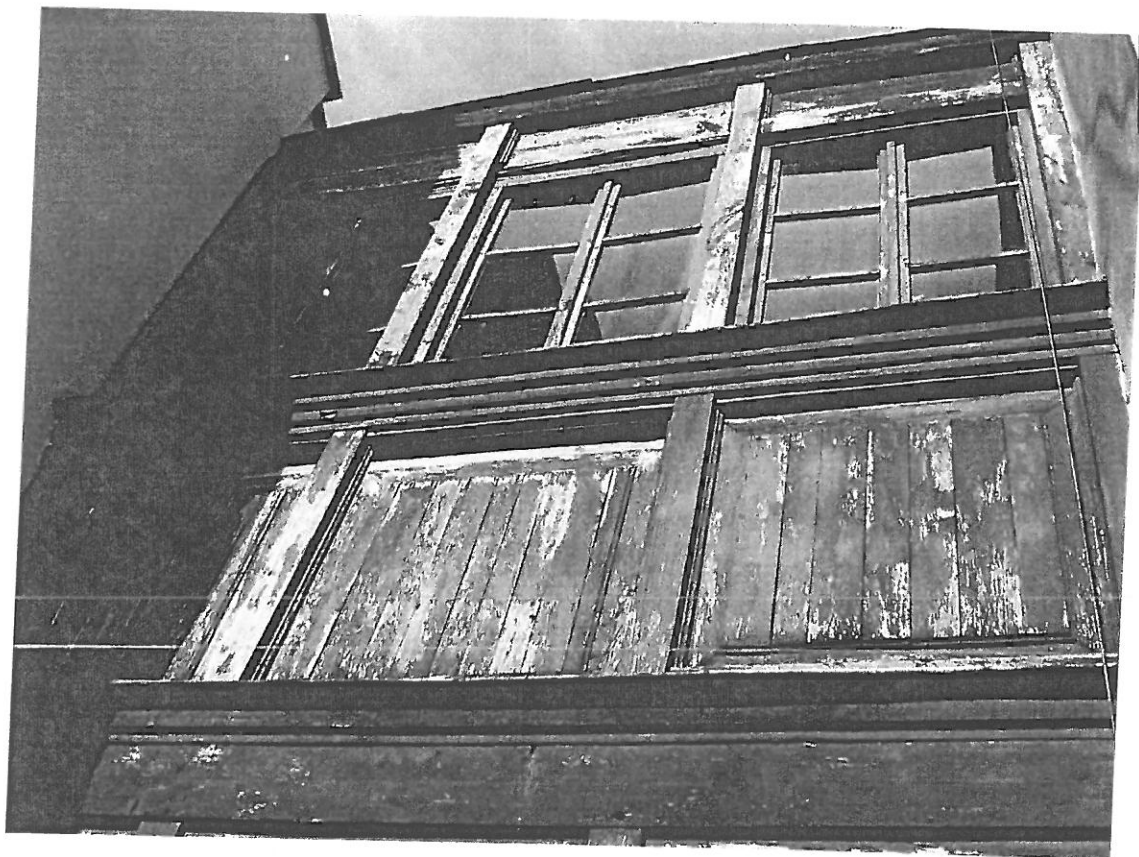
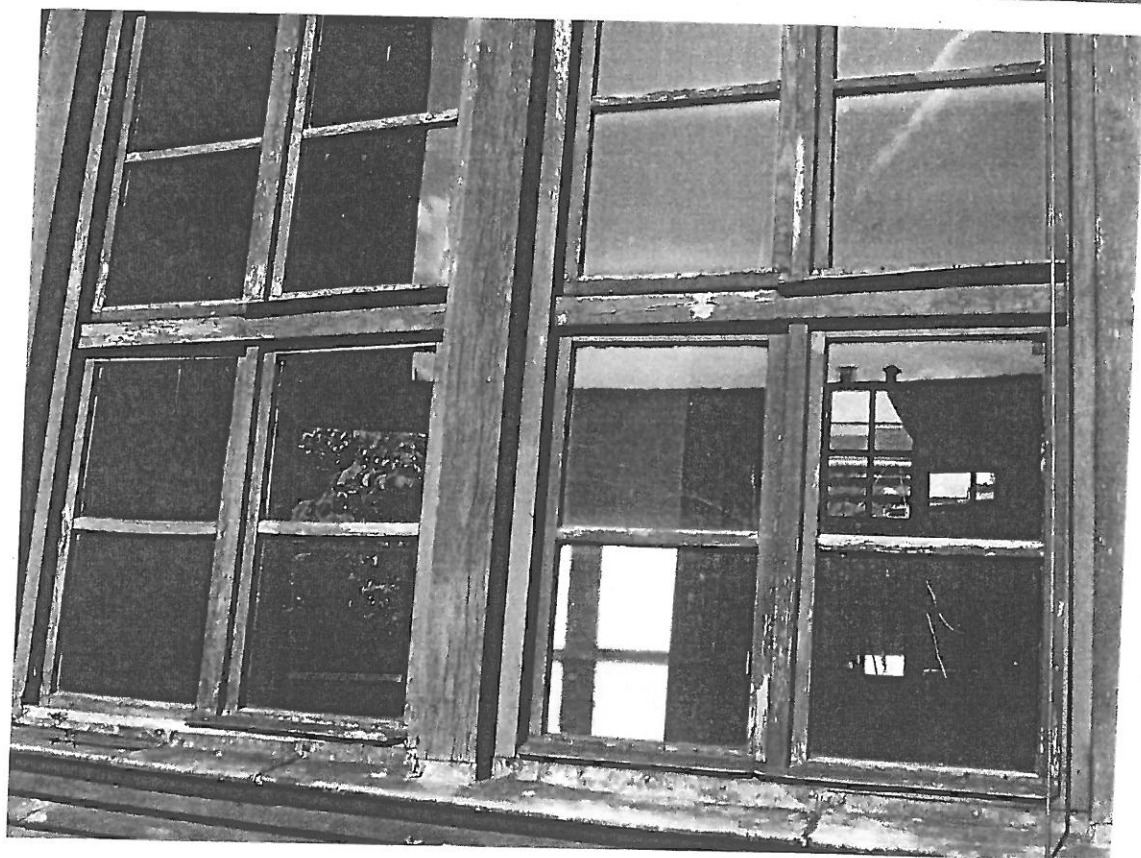
Fot. 54, 55.

W bardzo złym stanie są natomiast ścianki meblowe po stronie zachodniej, (w obrębie oficyny bocznej – fot. 54-65). Ścianki te nie spełniają swej roli, nie stanowią żadnej osłony ciągu komunikacyjnego pomiędzy budynkiem frontowym i oficyną. Konstrukcja ścianek jest nieszczelna, poluźniona. W czasie deszczów i śniegów woda przedostaje się przez szczeliny do wnętrza ganków. Bezpośrednie wystawienie tych ścianek na działanie czynników atmosferycznych doprowadziło do daleko posuniętej degradacji struktury drewna. Drewno jest rozwarstwione, spękanе, rozszczepione, miejscami przegniłe. Poszczególne elementy konstrukcyjne jak deski, listwy i inne są znacznie odkształcone. Najbardziej przegniłe są deski dolnej partii ścianek na poziomie pierwszego piętra, gdzie zostało utworzone patio, które dodatkowo powoduje zatrzymywanie wody w tym miejscu (fot. 57-59). W tej partii powierzchnia stolarki została przez użytkowników przemalowana częściowo na kolor niebieski. Na trzecim piętrze budynku powstałe w części balustrady ścianki ubytki i prawdopodobnie nieszczelności zamaskowano przybijając bezpośrednio do ścianki, na całej jej szerokości, poniżej okien płytę OSB. Zewnętrzna powierzchnia ścianek zachodnich posiada znaczny ubytek powłoki malarskiej.

Kamienica z 1844 r., proj. A. Pluszyńskiego, ul. Józefa 16, Kraków. Stan zachowania – 2009 r. Oficyna boczna I, drewniana obudowa ganków. Widoczny bardzo zły stan zachowania drewna – wypaczenia, ubytki, szczeliny, spękania. Ponad to widoczny znaczny ubytek warstwy łuszczącej się i odspojonej farby, brak niektórych okapników na przy dolnych ramiakach skrzydeł okien krosnowych.

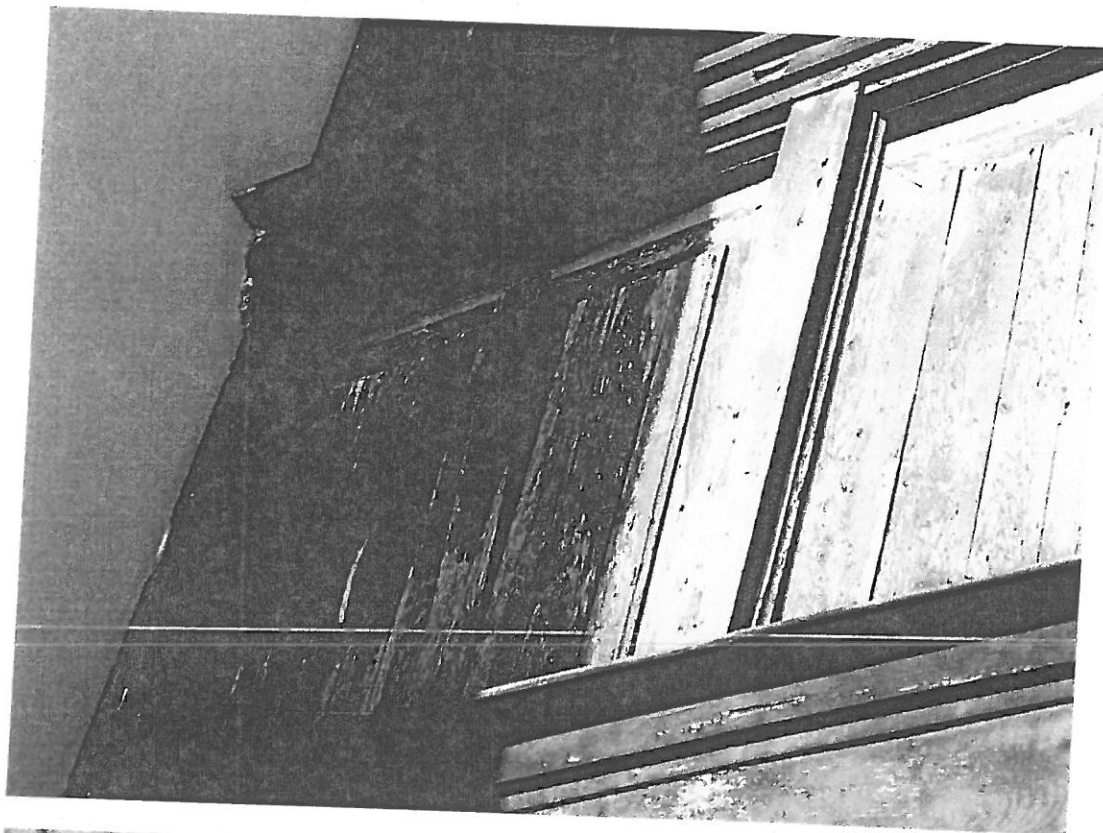
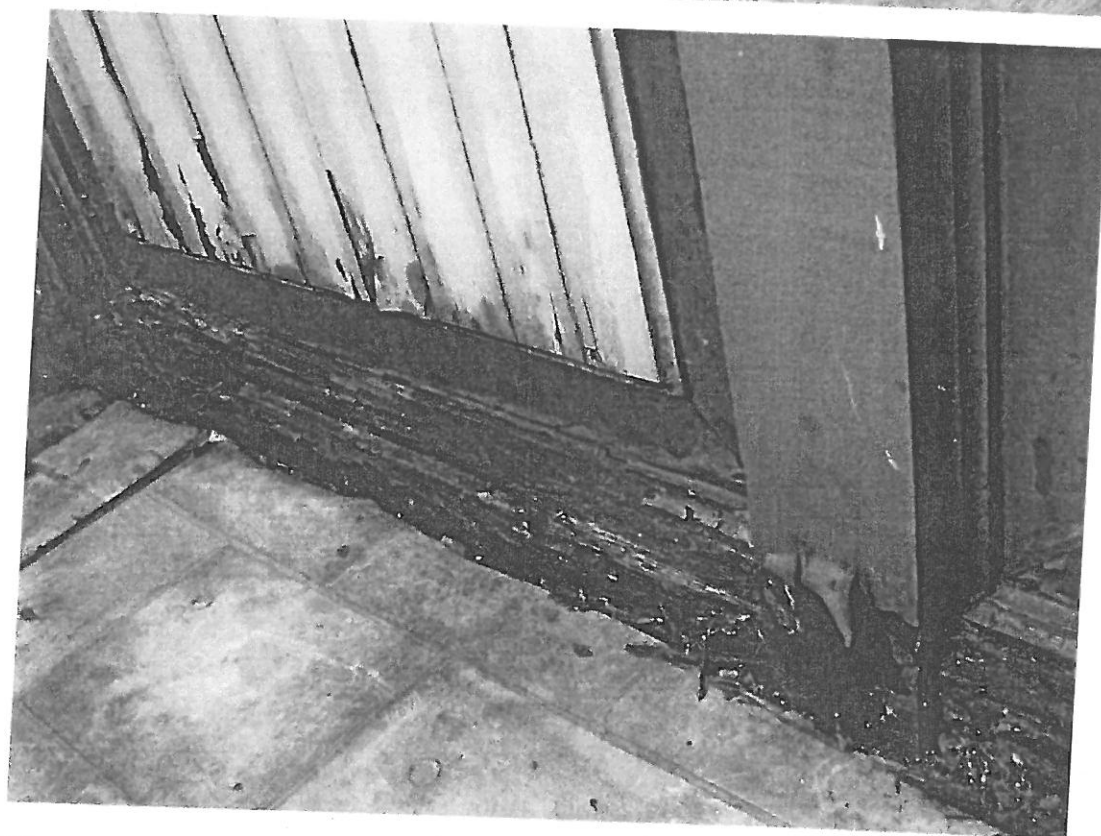
Fot. 56, 57.

Kamienica z 1844 r., proj. A. Pluszyńskiego, ul. Józefa 16, Kraków. Stan zachowania – 2009 r. Oficyna boczna I, drewniana obudowa ganków. Widoczny bardzo zły stan zachowania drewna – wypaczenia desek i listew, ubytki, szczeliny, wypadnięcie płycinowych kwater (III piętro) i ubytki zdegradowanej powłoki malarskiej. Na fot. 57 widoczna przemalowana przez użytkowników zewnętrzna stolarka ścianki na I piętrze, ubytki, warstwy przemalowania, zawilgocenie i zbutwienie dolnych partii stolarki, rozszczepienie drewna, ubytki.

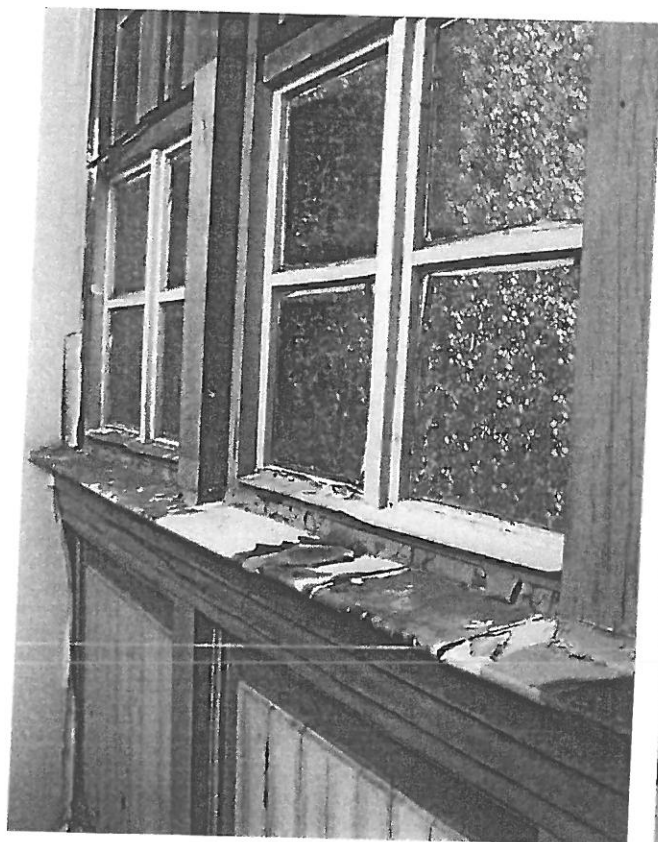
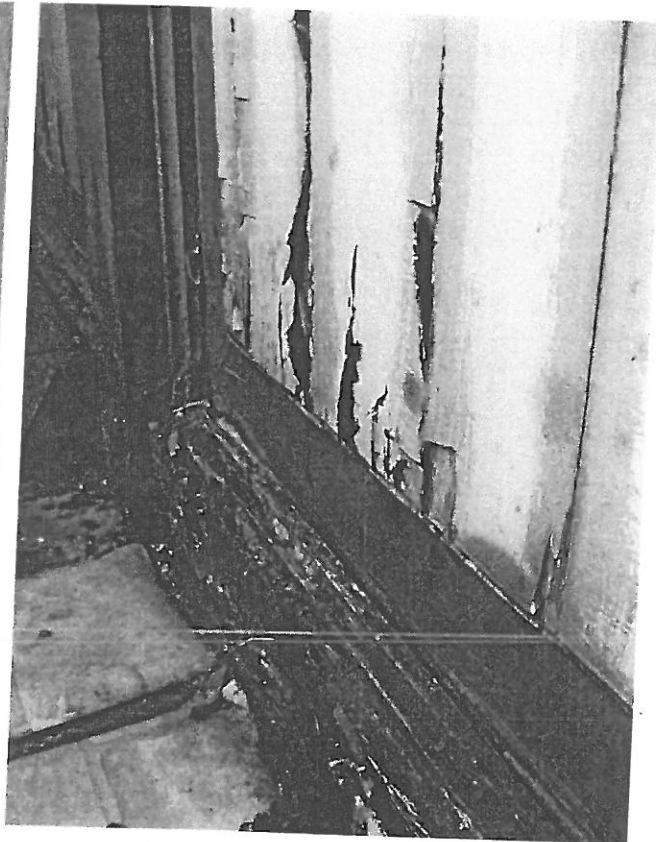
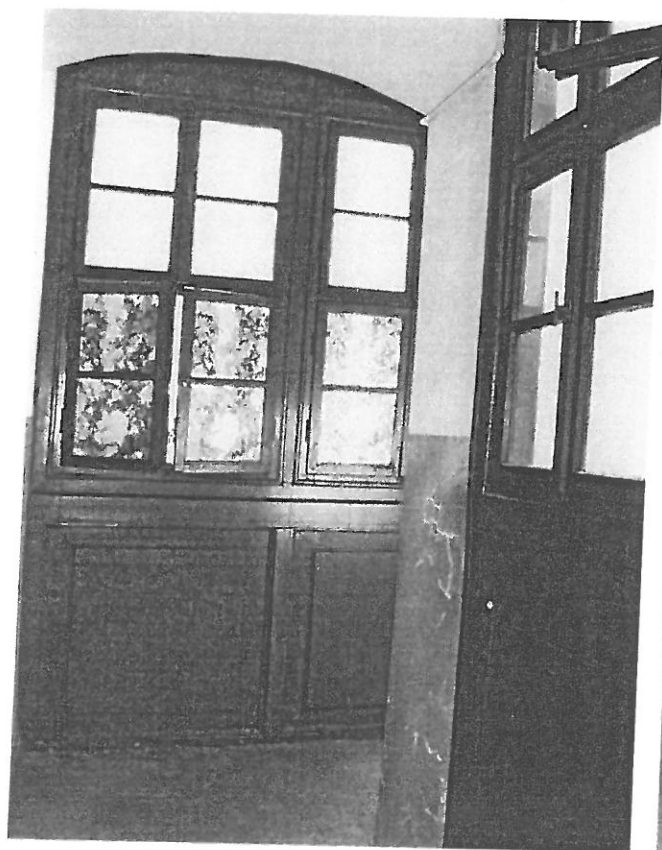
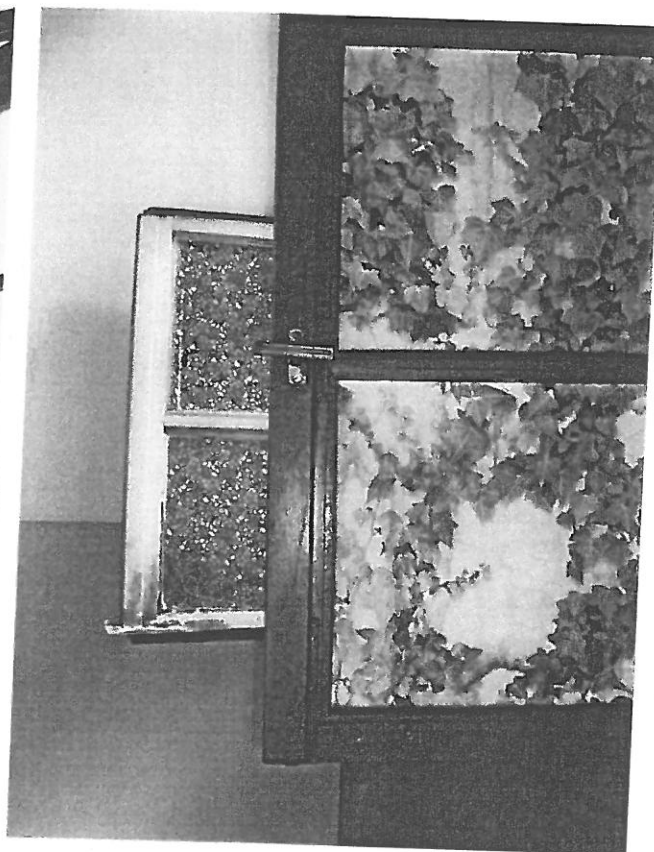
Fot. 58, 59, 60, 61.

Kamienica z 1844 r., proj. A. Pluszyńskiego, ul. Józefa 16, Kraków. Stan zachowania – 2009 r. Drewniana obudowa ganków. Na fot. 58, 59 widoczny stan zachowania zewnętrznej stolarki obudowy ganków – powierzchnia stolarki przemalowana, warstwa farby odspojona, złuszczone, ubytki farby na drewnie i blaszanym parapecie, zdegradowane drewno w najniższych partiach ścianki, szyby w oknach zastonięte okleiną. Na fot. 60, 61 widoczna wewnętrzna przemalowana powierzchnia drewnianych ścianek.
