PROGRAM PRAC KONSERWATORSKICH DLA STOLARKI OTWOROWEJ W ZABYTKOWEJ KAMIENICY PRZY UL. JÓZEFA 16 W KRAKOWIE, /„DOM AKTORA”/.

1. **Rodzaj zabytku:** stolarka okienna i drzwiowa lokali mieszkalnych w kamienicy „Dom Aktora”
2. **Nr rejestru zabytków:** A-679, 30.IX.1985
3. **Lokalizacja:** Kraków, Kazimierz, ulica Józefa 16
4. **Autor:** August Pluszyński – 1844 r.
5. **Data powstania i przekształceń:** XVII w., XVIII w., 1844 r., 1898 – 1899 r.
6. **Właściciel:** Gmina Kraków

| STAN ZACHOWANIA..... | 12 |

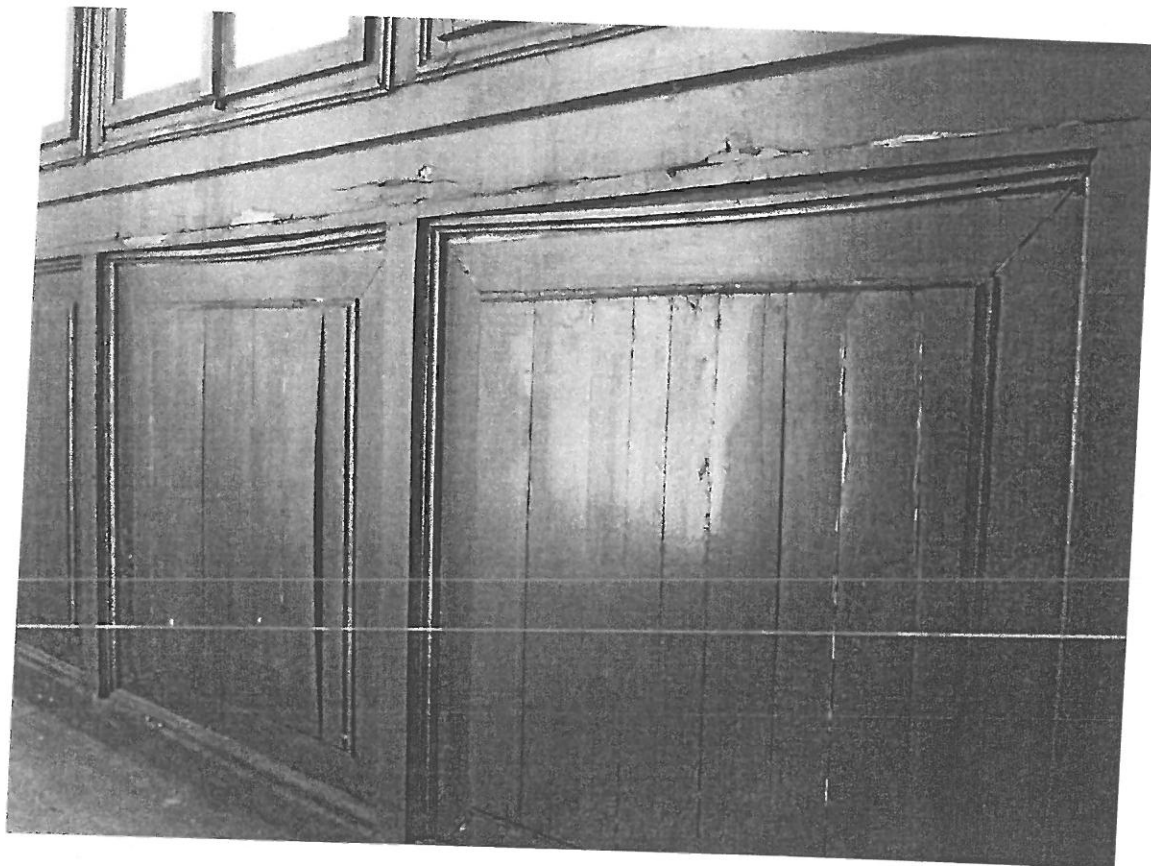
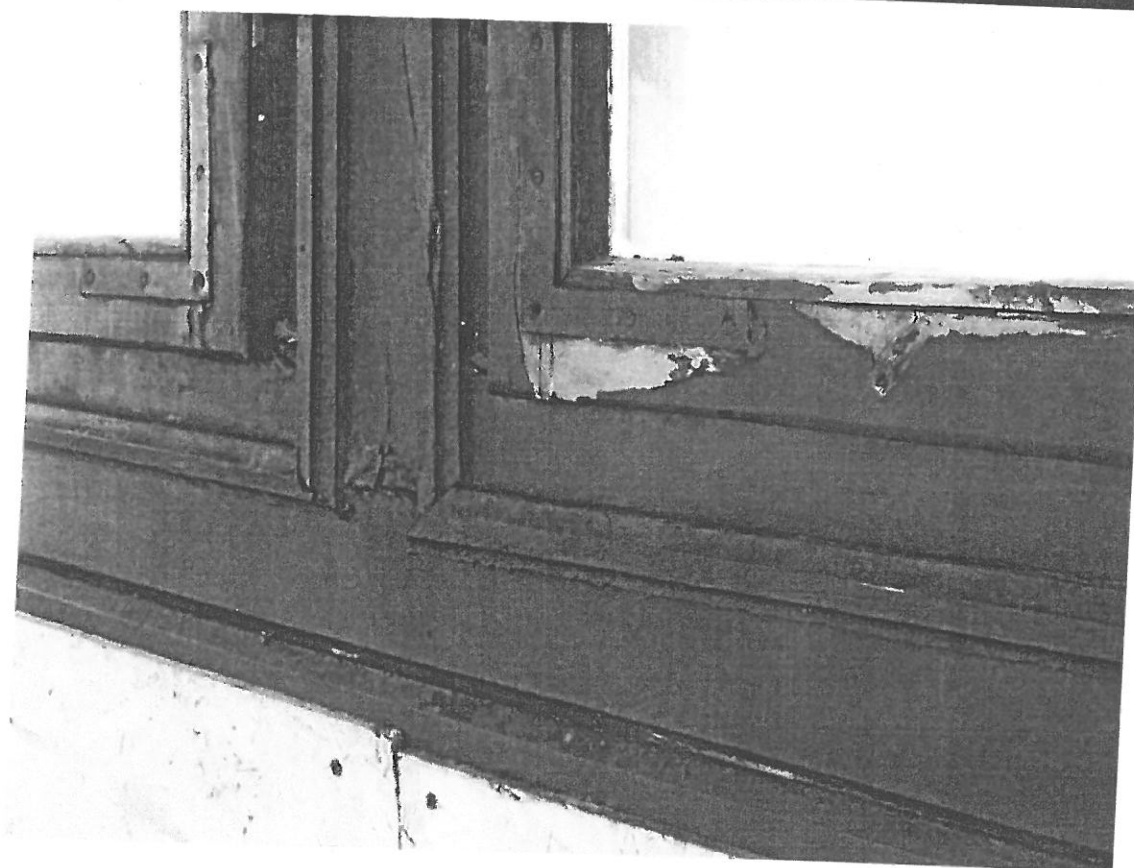
Fot. 62, 63.

W bardzo złym stanie są natomiast ścianki meblowe po stronie zachodniej, (w obrębie oficyny bocznej – fot. 54-65). Ścianki te nie spełniają swej roli, nie stanowią żadnej osłony ciągu komunikacyjnego pomiędzy budynkiem frontowym i oficyną. Konstrukcja ścianek jest nieszczelna, poluźniona. W czasie deszczów i śniegów woda przedostaje się przez szczeliny do wnętrza ganków. Bezpośrednie wystawienie tych ścianek na działanie czynników atmosferycznych doprowadziło do daleko posuniętej degradacji struktury drewna. Drewno jest rozwarstwione, spękanе, rozszczepione, miejscami przegniłe. Poszczególne elementy konstrukcyjne jak deski, listwy i inne są znacznie odkształcone. Najbardziej przegniłe są deski dolnej partii ścianek na poziomie pierwszego piętra, gdzie zostało utworzone patio, które dodatkowo powoduje zatrzymywanie wody w tym miejscu (fot. 57-59). W tej partii powierzchnia stolarki została przez użytkowników przemalowana częściowo na kolor niebieski. Na trzecim piętrze budynku powstałe w części balustrady ścianki ubytki i prawdopodobnie nieszczelności zamaskowano przybijając bezpośrednio do ścianki, na całej jej szerokości, poniżej okien płytę OSB. Zewnętrzna powierzchnia ścianek zachodnich posiada znaczny ubytek powłoki malarskiej.

Kamienica z 1844 r., proj. A. Pluszyńskiego, ul. Józefa 16., Kraków. Stan zachowania – 2009 r. Oficyna boczna I. Drewniana obudowa ganków od strony wnętrza. Widoczne ubytki i odspojenia farby – przemalowania, szczeliny w konstrukcji, wypaczone listwy.

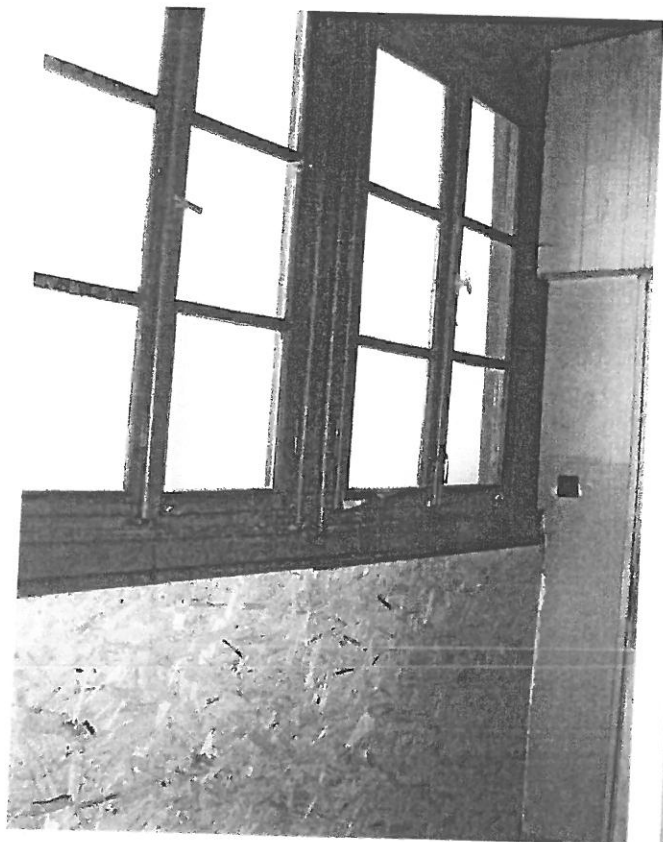
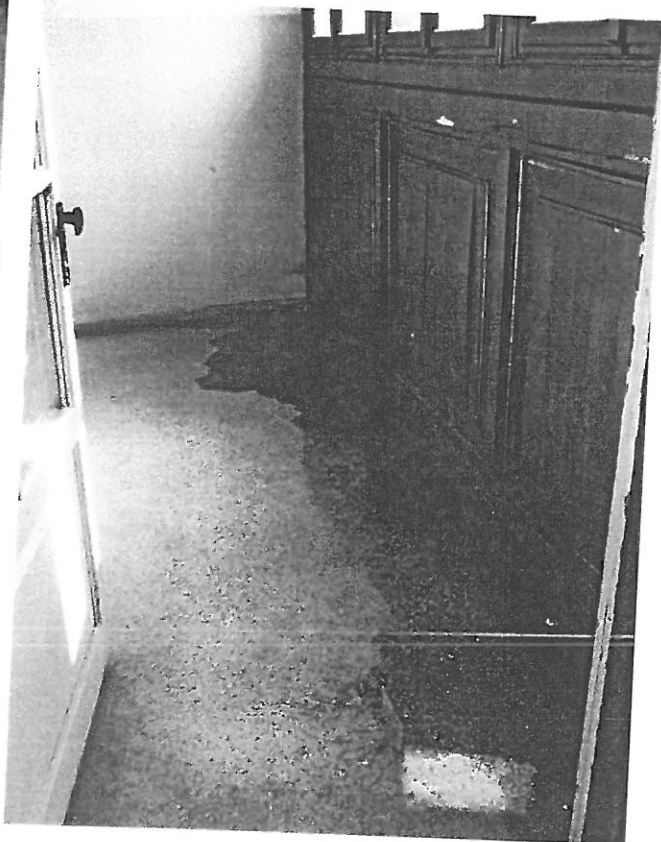
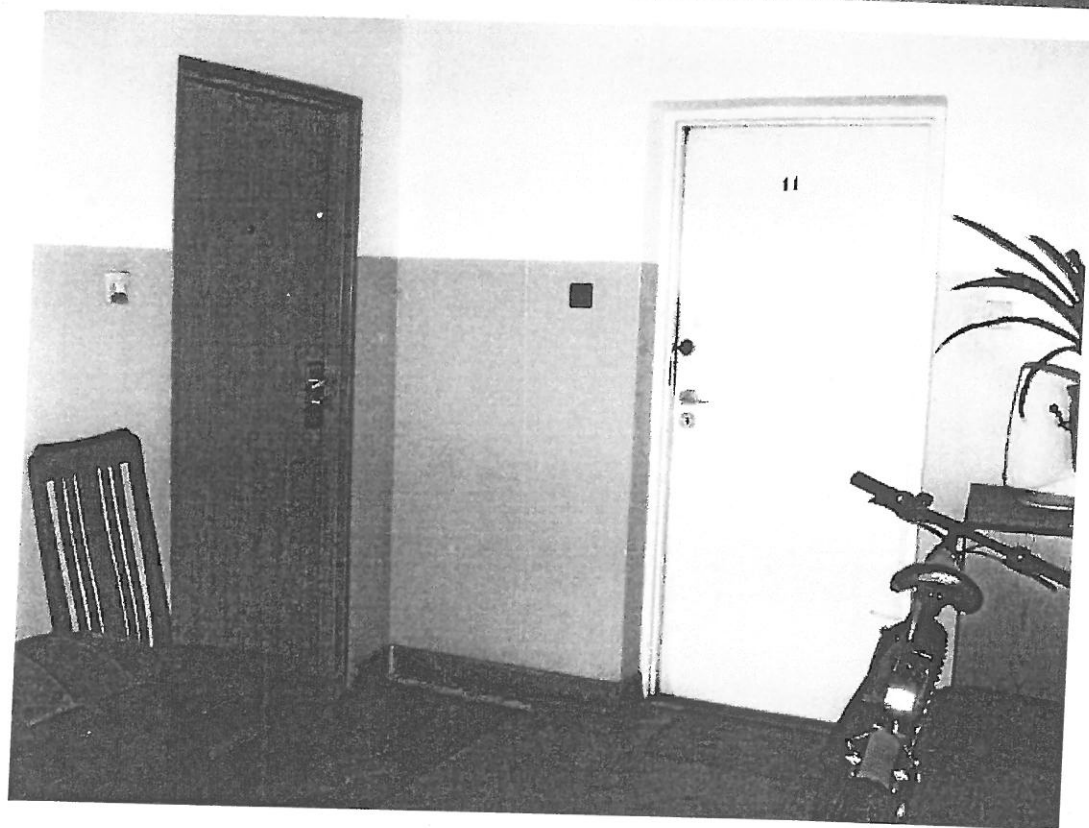
Fot. 64, 65, 66.

Kamienica z 1844 r., proj. A. Pluszyńskiego, ul. Józefa 16, Kraków. Stan zachowania – 2009 r. Na fot. 64, 65 widoczna drewniana obudowa ganków w oficynie bocznej od strony wnętrza – obłożona płytą OSB nieuszczelniona część balustradowa na III piętrze, zalana po ulewnym deszczu posadzka, z powodu nieuszczelnienia ścianki na II piętrze. Na fot. 66 widoczny korytarz z drzwiami wejściowymi do mieszkań – białymi pochodzącymi z okresu remontu budynku w latach 1987 – 1991 oraz drewnopodobnymi wymienionymi w późniejszym okresie przez użytkownika.

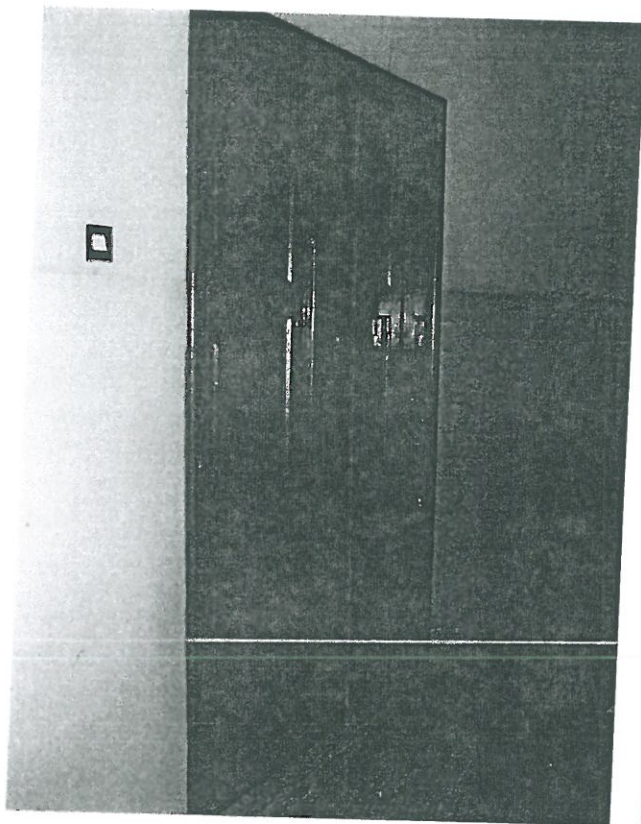
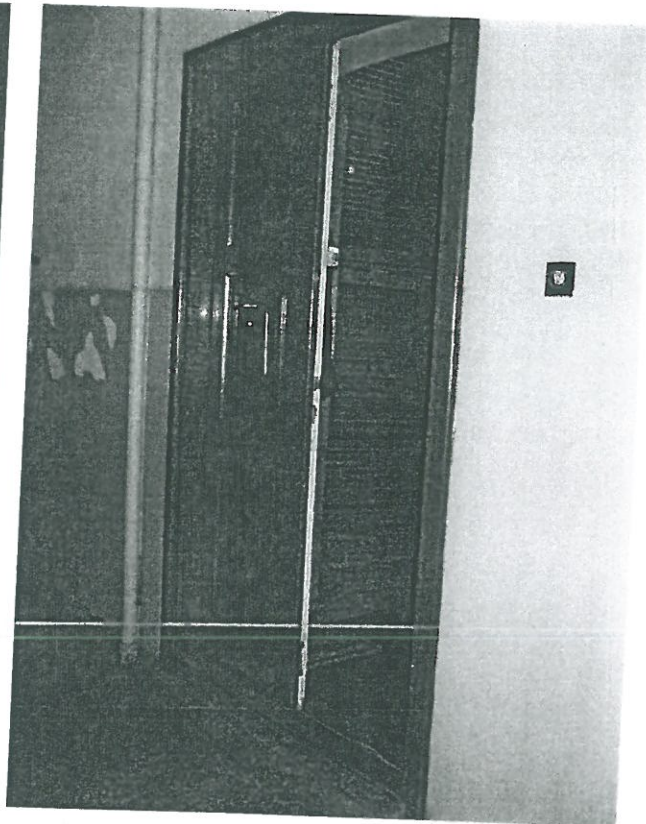
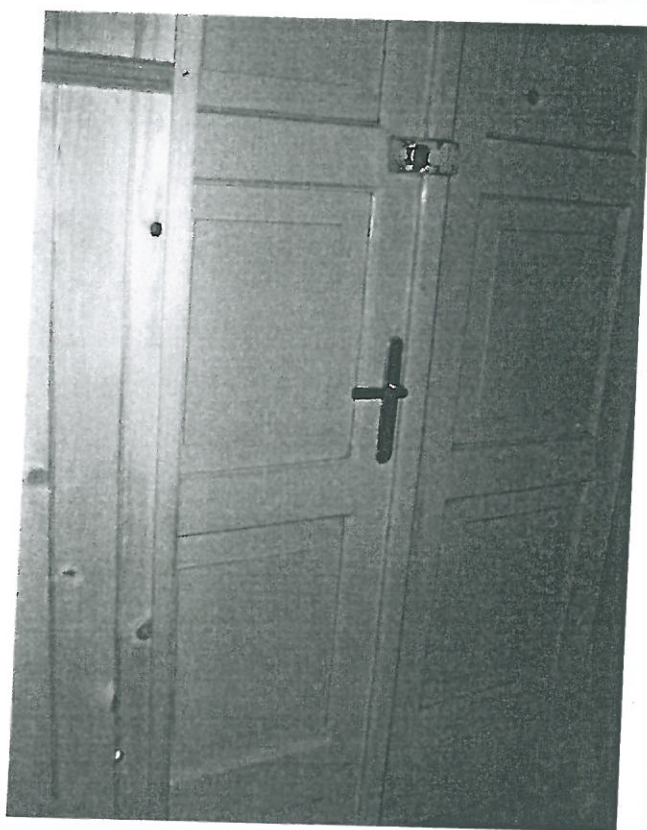
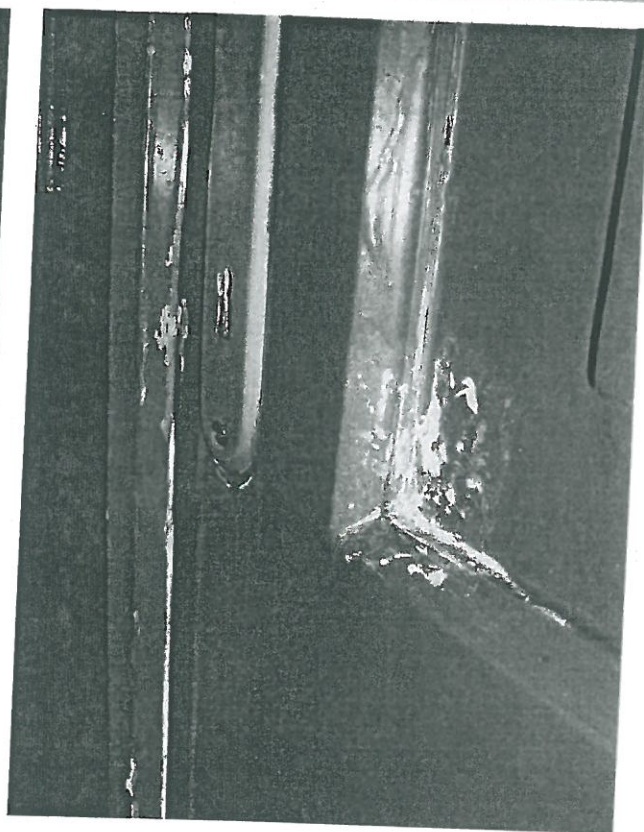
Fot. 67, 68, 69, 70.

Stolarka drzwi wejściowych w sieni oficyny I jest w dobrym stanie (fot.67-70.). Powierzchnia stolarki jest przemalowywana, obecnie posiada kolor brązowy – siena palona na zewnątrz i biały od wewnątrz. Początkowo po stronie zewnętrznej pomalowana była kolorem jaśniejszym, określanym w projekcie jako średni brąz, podobnym do tego, jaki jest zastosowany na drewnianych gankach. Drobne ubytki i wgniecenia występują na krawędziach opasek drzwiowych. Klamki drzwiowe są współczesne, zawiasy czopowe.

Kamienica z 1844 r., proj. A. Pluszyńskiego, ul. Józefa 16., Kraków. Stan zachowania – 2009 r. Zaprojektowane w 1986 r. drewniane, dwuskrzydłowe, stylizowane płycinowe drzwi wejściowe do lokali mieszkalnych na parterze, w sieni przelotowej oficyny tylnej II. Widoczny zewnętrzny kolor stolarki – brązowy (wierzchni – Siena palona) i wewnętrzny biały. W odkrywce widoczna warstwa kolorystyczna „średni brąz”. Ponadto widoczne uproszczone profilowanie stylizowanych skrzydeł.
