**PROGRAM PRAC KONSERWATORSKICH**  
KONSERWATORSKI REMONT ELEWACJI PODWÓRZOWYCH,  
KLATKI SCHODOWEJ, SIENI PRZEJAZDOWEJ ORAZ POKRYCIA  
DACHOWEGO BUDYNKU PRZY RYNKU GŁÓWNYM 29 W KRAKOWIE

| OBIEKT: | Budynek mieszkalno - usługowy<br>kategoria XIII |
| ADRES: | Rynek Główny 29, Kraków |
| KONSERWATORSKIE: | mgr Krzysztof Mikołajek, nr 4115 z 1991 r. |

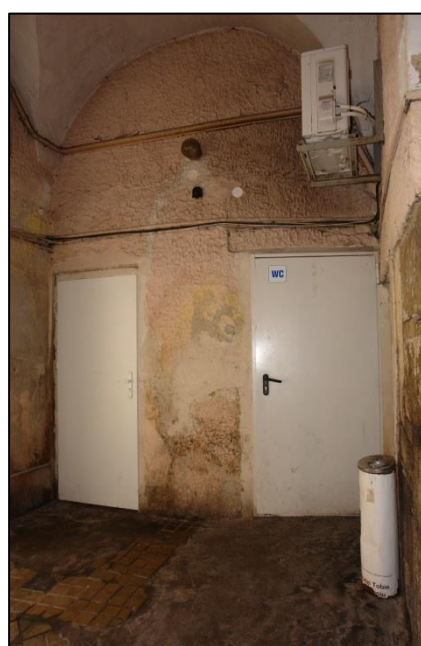
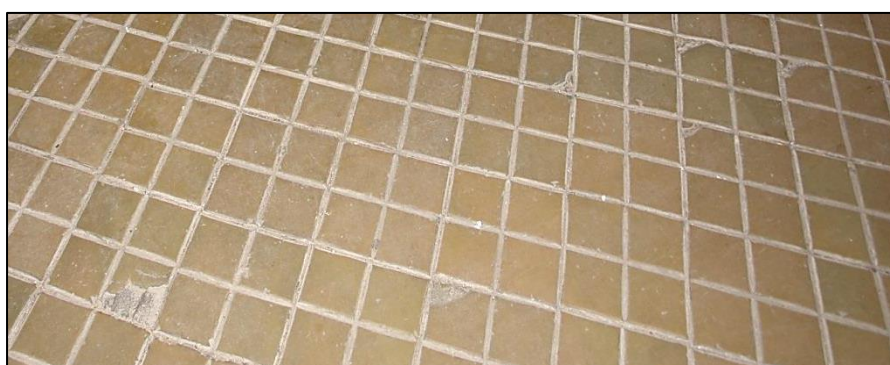
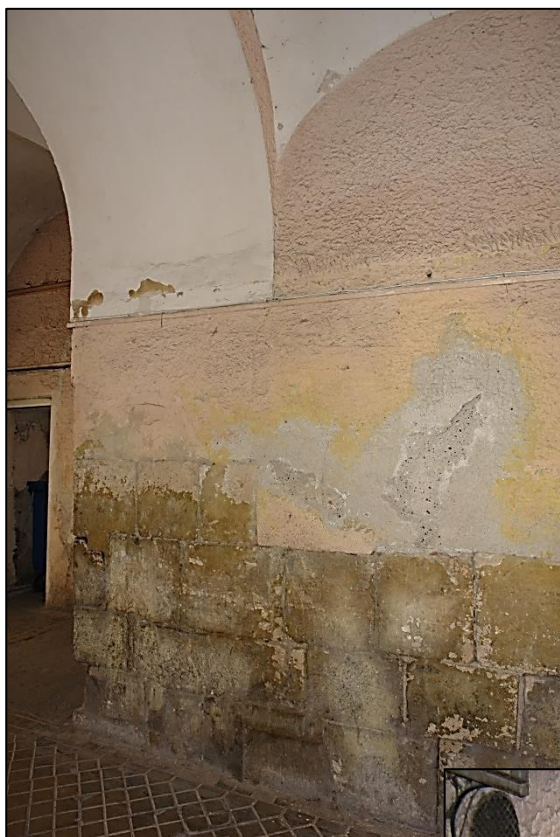
W sieni w dolnych partiach ścian występuje niekompletna okładzina kamienna.

Powyżej widoczne typowe uszkodzenia powłok malarskich oraz tynków spowodowane zawilgoceniem i zasoleniem murów i tynków.

Postuluje się zastosowanie w miejscach zawilgoconych i zasolonych tynków renowacyjnych a w pozostałych tynków czysto wapiennych. Tynki stare i nowe należy przefilcować celem ujednoczeni powierzchni.

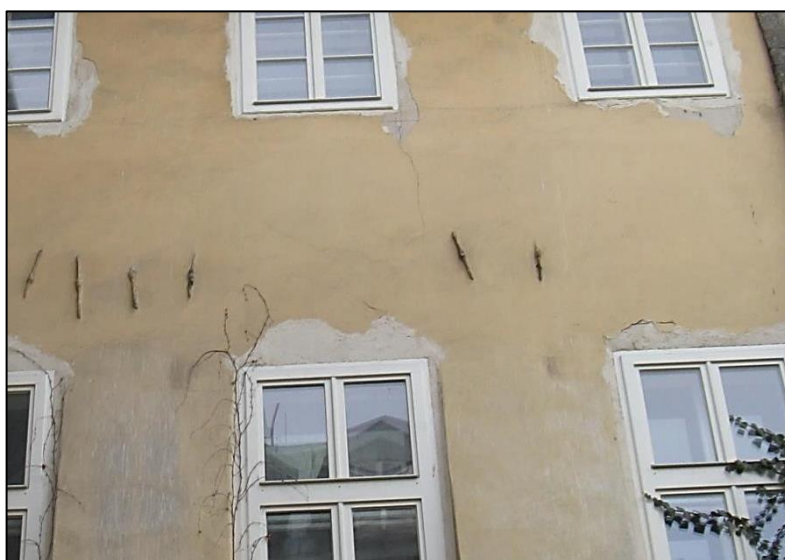
Powłoki barwne zasadniczo w kolorze pomarańczowo - różowym są zabrudzone, miejscami uszkodzone i przepłukane, w części parteru

przemalowane na kolor jasno różowy i ostatnio na biało.

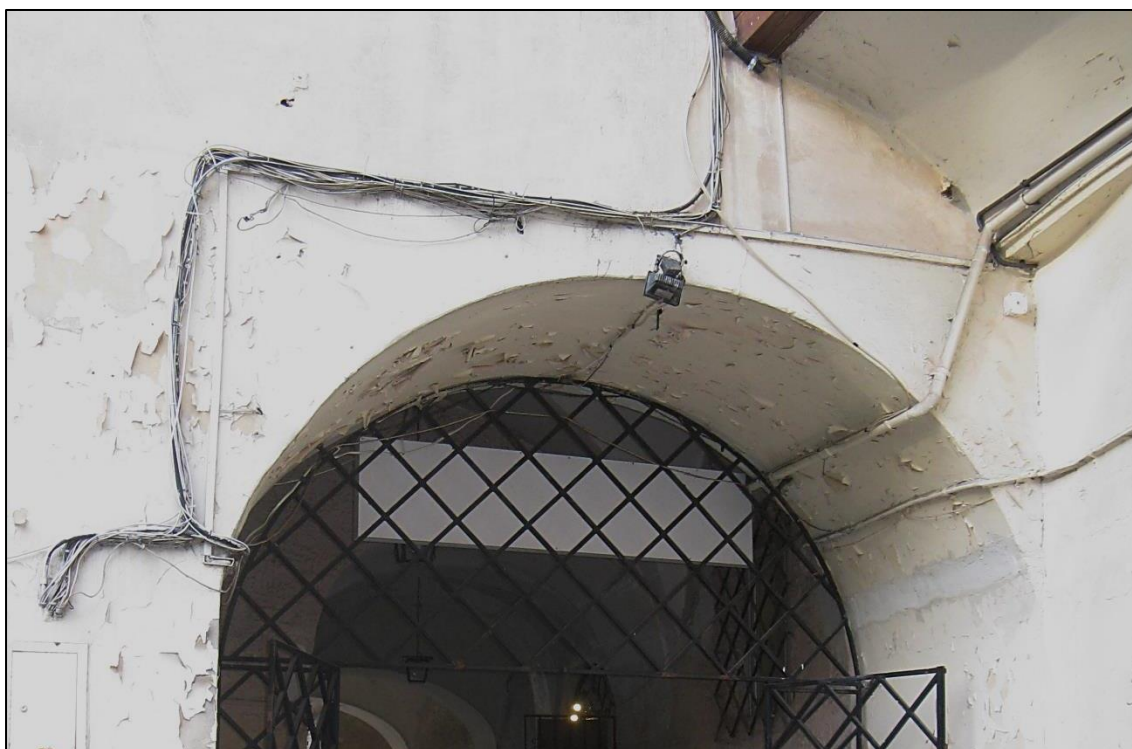
Na tynkach rozprowadzono liczne okablowanie oraz instalacje gazową, które szpecą pierwotną estetykę elewacji.

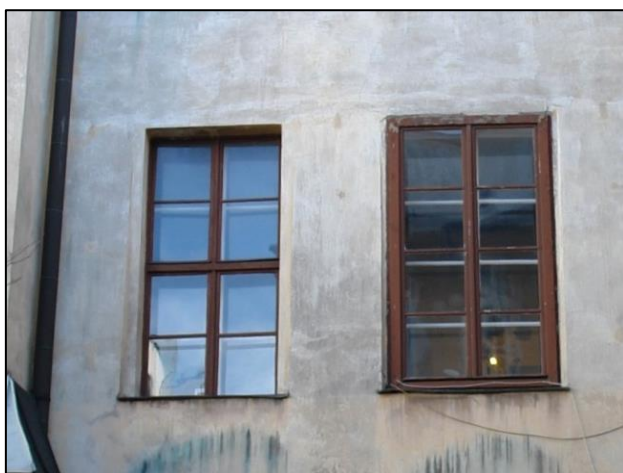
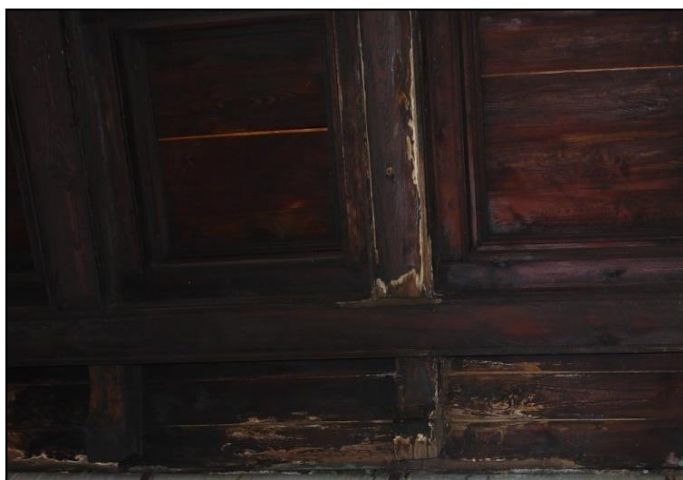
Deskowanie okapów budynku głównego i oficyny bocznej o prostej i kasetonowej formie, zabezpieczone transparentnym lakierem jest częściowo uszkodzone. Dotyczy to zarówno powłoki barwnej, jak również samego. Ponadto widoczne

surowe, nie zabezpieczone drewno z ostatnich reperacji

Nieszczelności obróbek blacharskich spowodowały uszkodzenia drewna w wyniku namakania wodą.

W przypadku pozostałych elementów drewnianych występujących na elewacji w postaci okapów, deskowania balkonów etc. zakłada się rutynowe zabiegi konserwatorskie uwzględniające impregnację biobójczą, wymianę elementów silnie uszkodzonych na nowe, zabezpieczenie drewna lakierobejcą w kolorze ciemno brązowym.

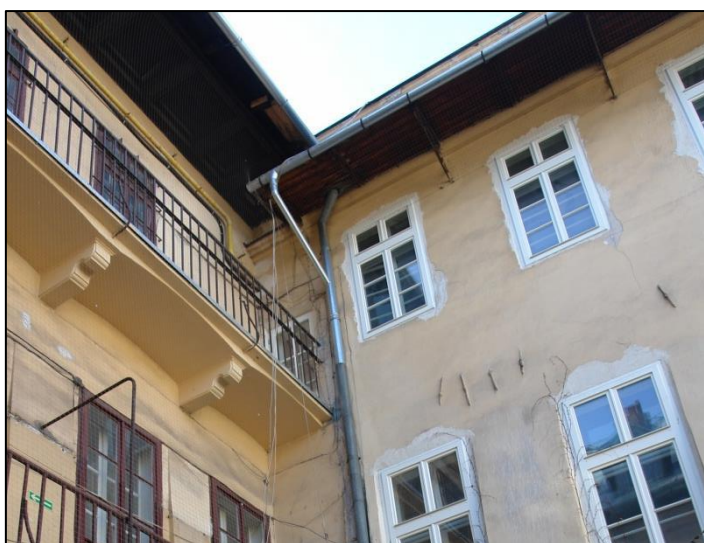
blachy stalowej ocynkowanej jest uszkodzona i częściowo skorodowana.

System odprowadzania wody w obecnej chwili wydaje się działać prawidłowo, różnorodność zastosowanych materiałów (miedź, ocynk) i ich stan zachowania kwalifikuje go do wymiany w całości na nowy (łącznie z uchwytami).

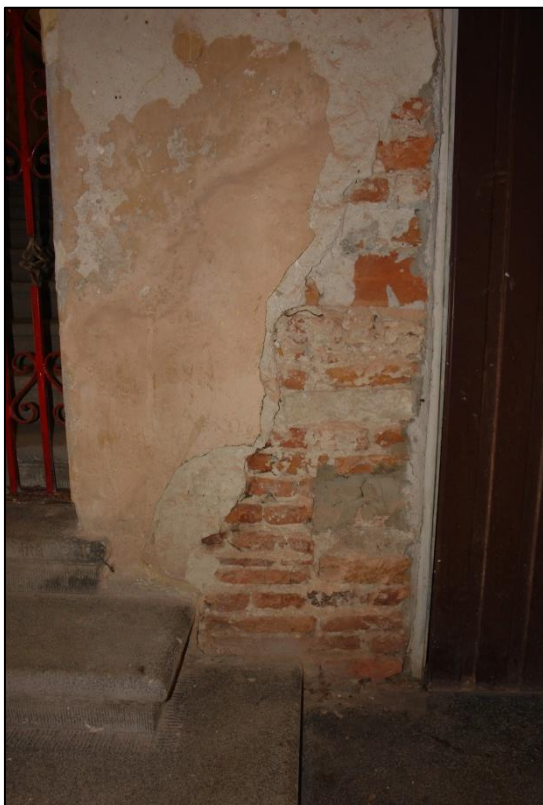
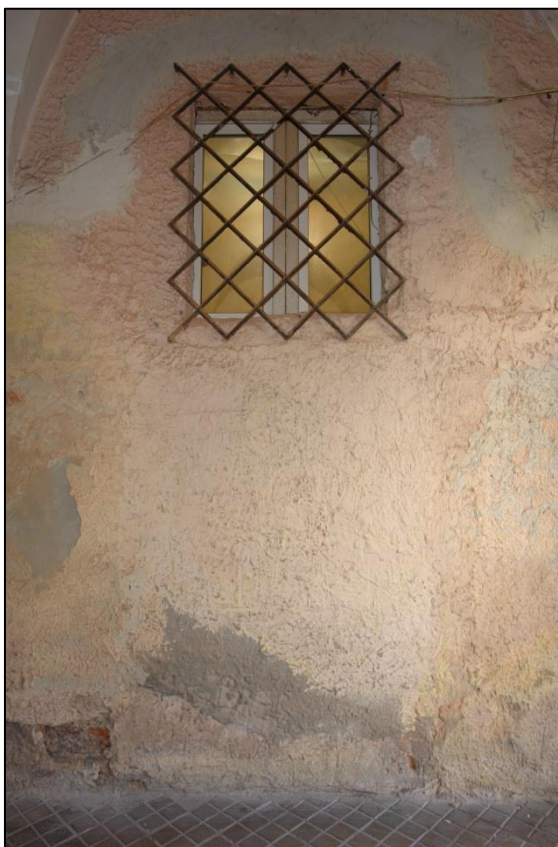
kapilarnego oraz zasolenia murów.

Zaobserwowano zawilgocenia i uszkodzenia tynku powstałe na skutek nieszczelnej izolacji, podciągania

Część uszkodzeń spowodowanych przez krystalizację soli rozpuszczalnych w wodzie została nieudolnie zreperowana.

Ponadto na ścianie obok wejścia na klatkę schodową zaobserwowano rozwarstwienia i uszkodzenia tynku ukazujące wątek ceglany.

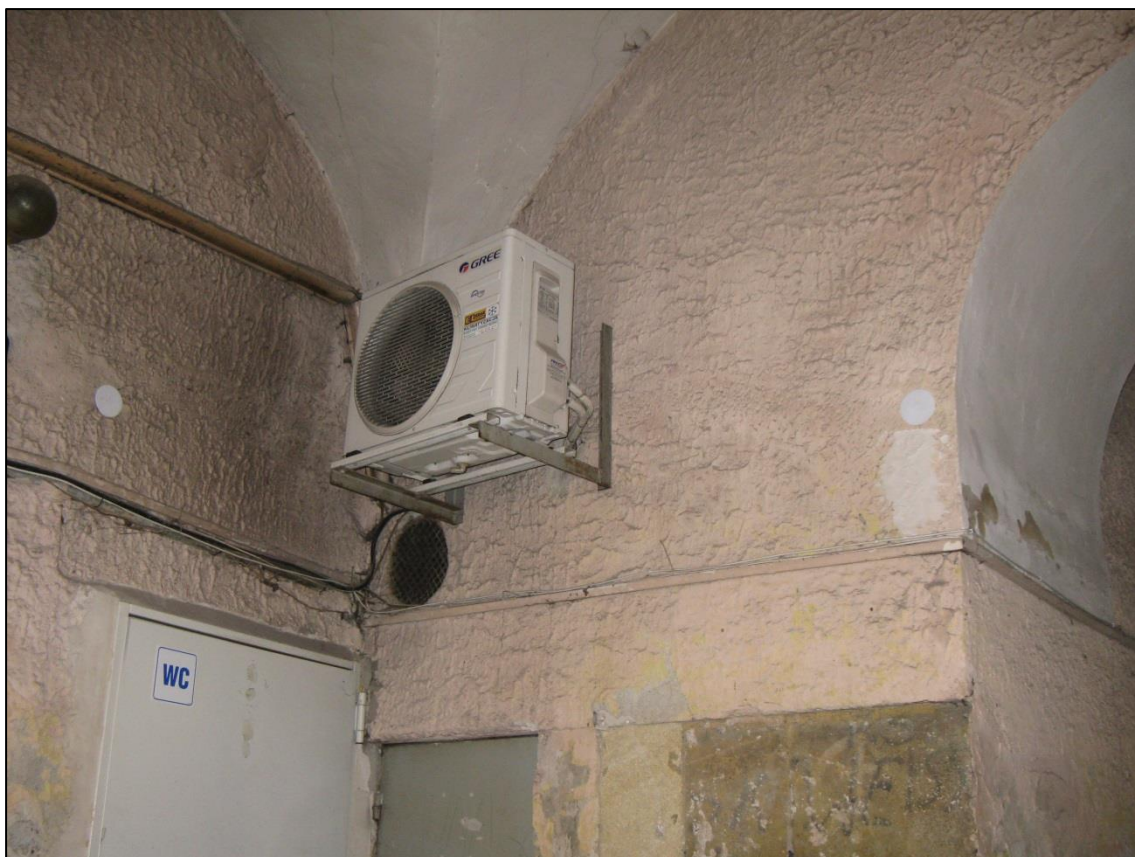
Oprócz liczego okablowania oraz rur wewnątrz szpeci instalacja klimatyzatorów.

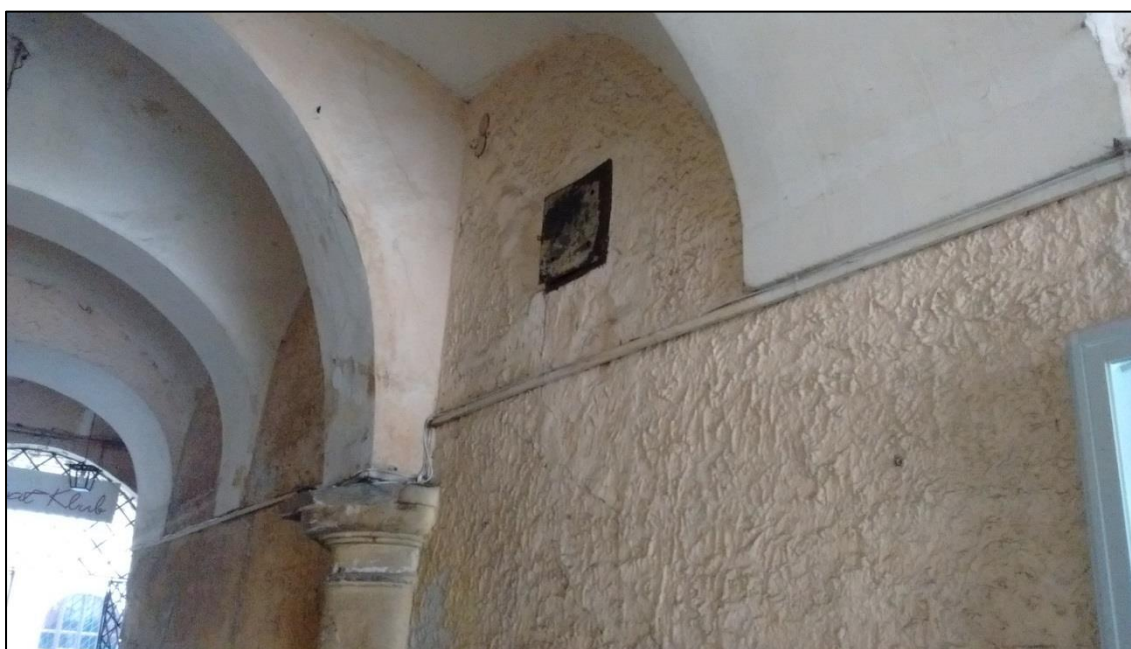
Tynki sklepienia w lepszej kondycji, częściowo spękanne i zarysowane szczególnie powyżej głowicy półkolumny kolumny.

Zakłada się renowację tynków gładkich na sklepieniach: usunięcie wtórnych powłok malarskich i nieprawidłowych uzupełnień, usunięcie partii tynków uszkodzonych i odspojonych, uzupełnienie ubytków tynkiem czysto wapiennym, szpachlowanie powierzchni i malowanie farbami krzemianowymi np. Optil. firmy Keim o zwiększonej paro przepuszczalności.

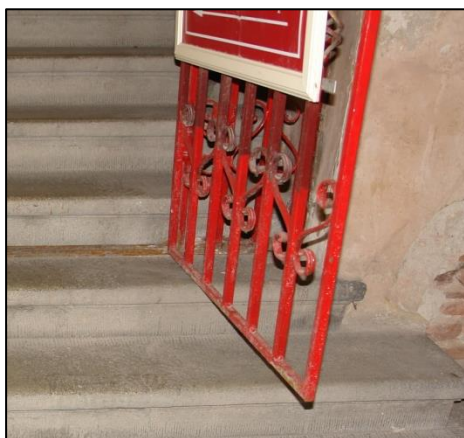
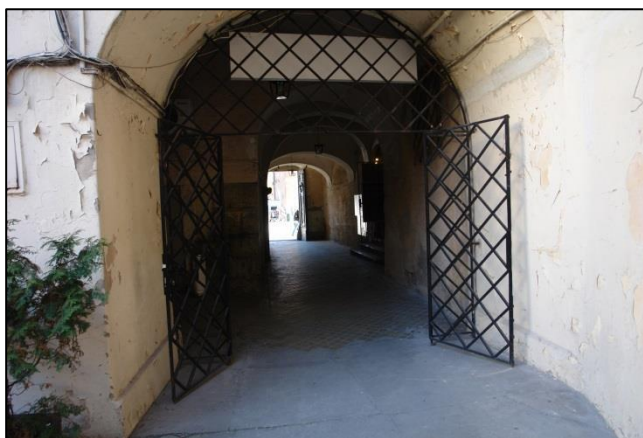
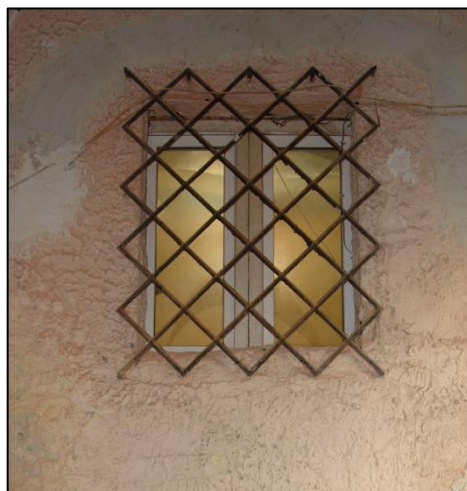
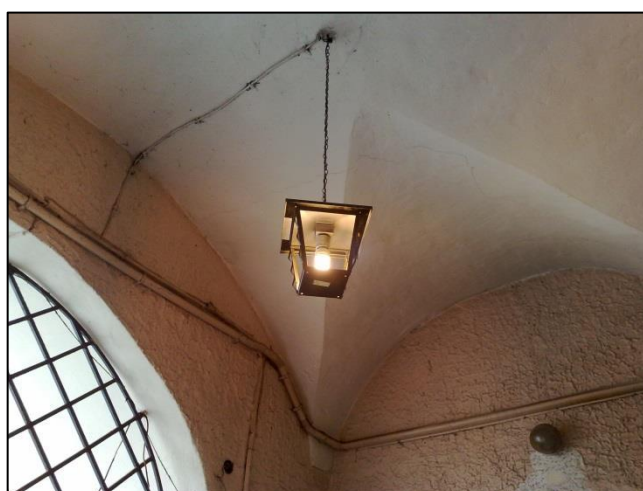
Generalnie metaloplastyka w dobrym stanie technicznym, zaobserwowano uszkodzenia powłoki ochronnej, ogniska i korozję stali – dotyczy szczególnie partii dolnych drzwi oraz krat; kolorystyka zróżnicowana od czerni po czerwienie.

1. Zachowane elementy metalowe (stalowe) oczyścić z produktów korozji metodą mechaniczną np. piaskowania
2. Doczyszczanie chemiczne stali
3. Położenie farby podkładowej – lakier miniowy
4. Lakierowanie zewnętrzne – czarny mat, grafitowy - farba kowalska.

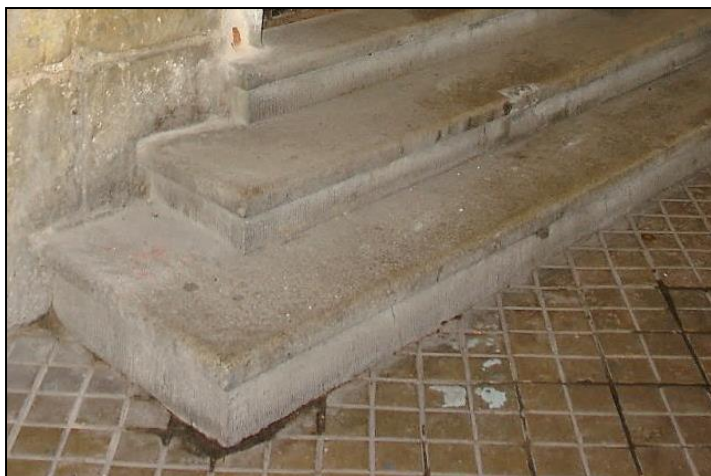
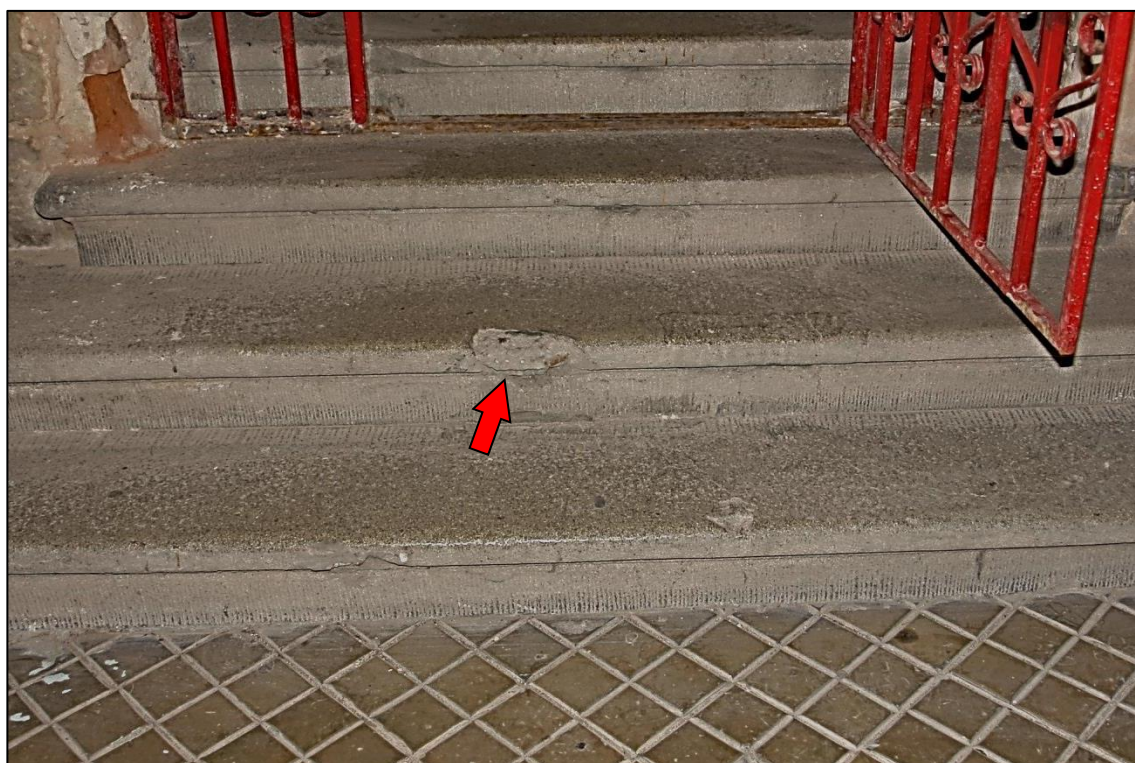
W technice lastryko wykonano schody prowadzące na klatkę schodową oraz „próg” do piwnicy.

Powierzchnia lastryka jest silnie zabrudzona, zaobserwowano drobne uzupełnienia ubytków.

Powierzchnie wykonane w technice lastryko należy oczyścić, usunąć wtórne nieprawidłowe uzupełnienia, duże ubytki uzupełnić w technologii lastryko a mniejsze w technologii żywicznej. Powierzchnie przepolerować i zabezpieczyć powierzchniowo.

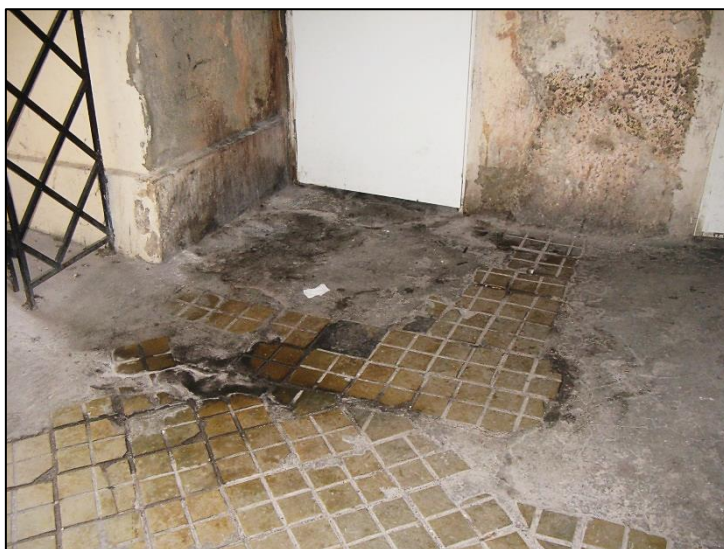
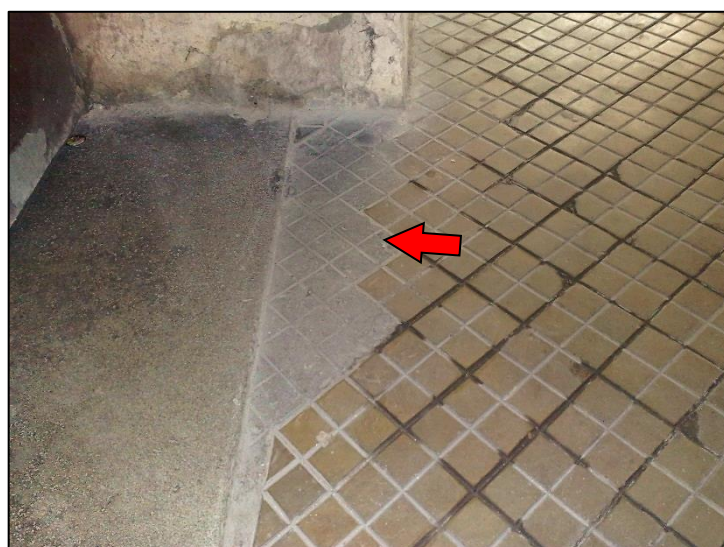
Zaobserwowano ubytki płytek, które uzupełniono zaprawą cementową.

Zakłada się pozostawienie obecnej posadzki ceramicznej, którą należy oczyścić, usunąć cementowe uzupełnienia. Ubytki uzupełnić nowymi płytkami analogicznymi do istniejących.

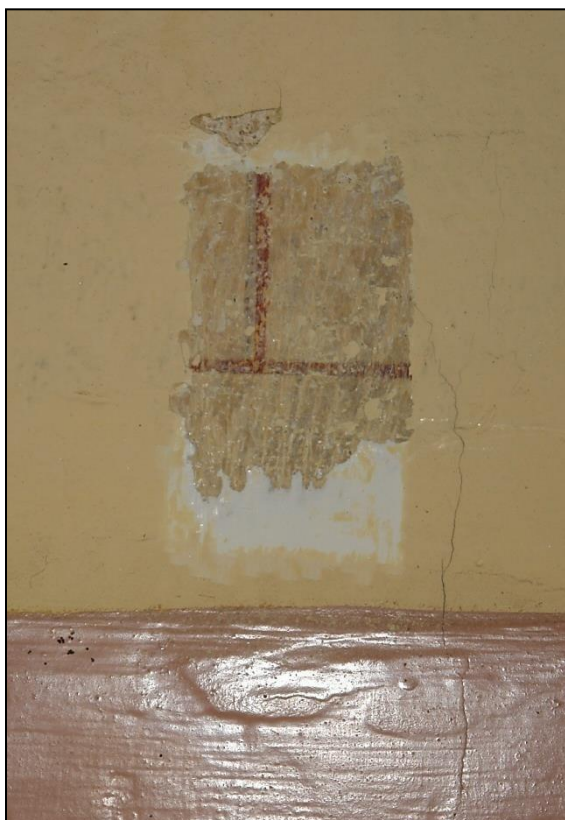
Monochromatyczne warstwy są zabrudzone, spękań i uszkodzone odsłaniają warstwy spodnie w postaci dekoracji malarskiej imitującej ciosy kamienne.

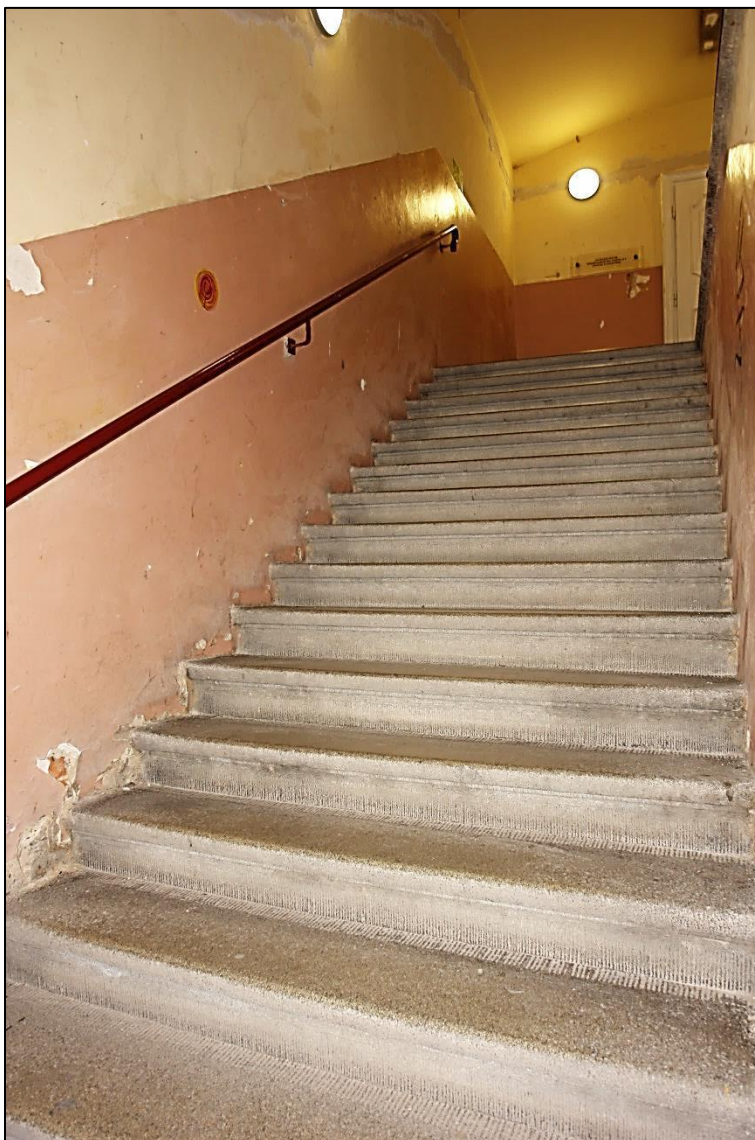
W technice  
lastryko odtworzono  
zniszczone stopnie i  
podesty. Stan  
lastryka generalnie  
dobry, widoczne  
zabrudzenia i  
uzupełnienia zaprawą

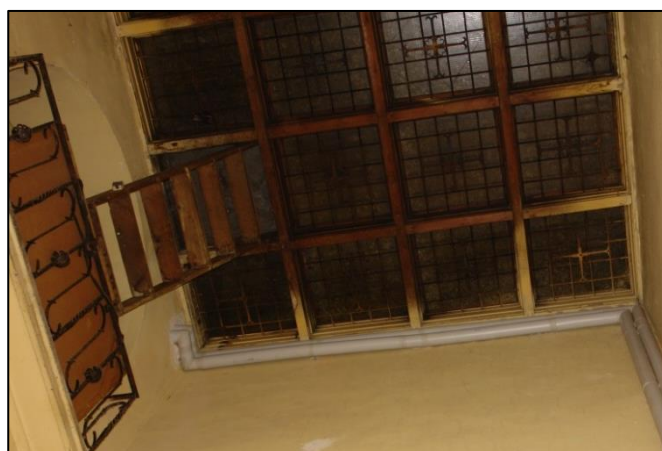
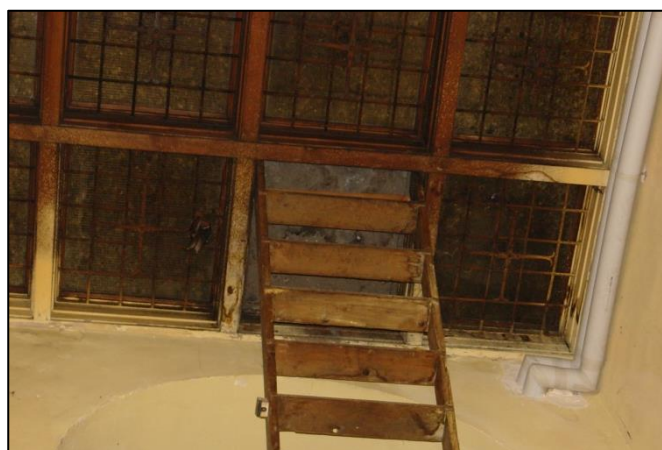
Elementy drewniane kratownicy z wyraźnymi widocznymi przebarwieniami i zaciekami świadczącymi o nieuszczelności i przeciekach z licznymi zabrudzeniami farbą powstałe w wyniku malowania ścian; elementy metalowe kompletne; szalenie szkłem bezpiecznym, zbrojonym siatką stalową z licznymi pęknięciami – silnie

zabrudzone. W części wejścia brak kratownicy – występuje zaślepienie blachą?

1. Ocena stanu technicznego elementów drewnianych i metalowych i dopracowanie zakresu działań
2. Demontaż szklenia
3. Demontaż elementów metalowych celem podjęcia rutynowych działań konserwatorskich.
4. Renowacja elementów drewnianych polegająca na oczyszczeniu impregnacji biobójczej, zabezpieczeniu ogniowym etc...., wymianie elementów uszkodzonych, wykonanie powłoki lakierniczej (lakierobejca.
5. Montaż kratownic po renowacji (w tym dorobienie jednej brakującej, uchylnej nad schodami)
6. Wstawienie nowego bezpiecznego szklenia.

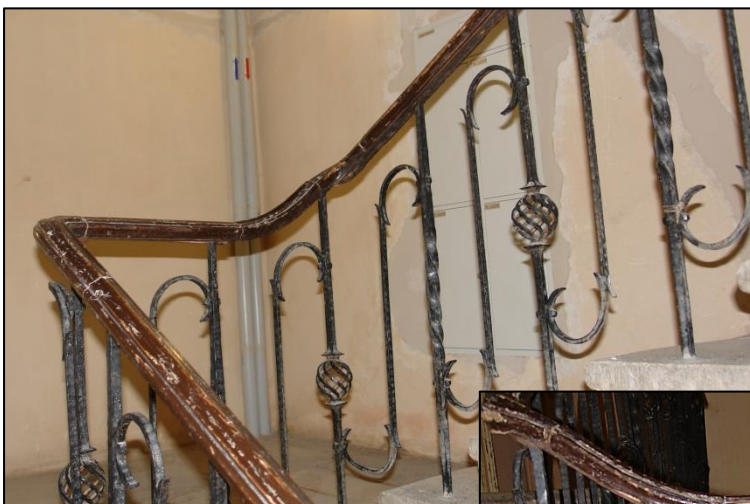
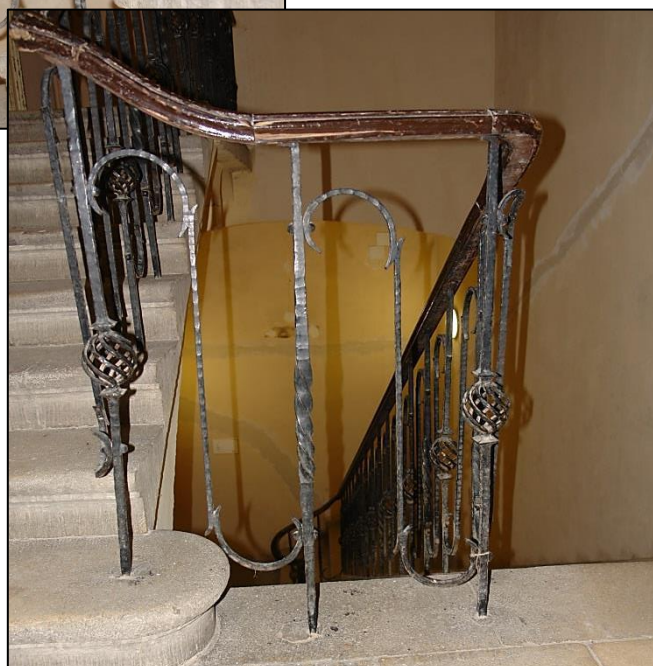
Z metaloplastyki  
wykonano balustradę  
klatki schodowej, poręcz  
oraz elementy  
konstrukcyjne i  
dekoracyjne naświetla.  
Powłoka lakiernicza jest  
częściowo uszkodzona,  
widoczna warstwa  
zabezpieczająca oraz  
ogniska korozji stali.
