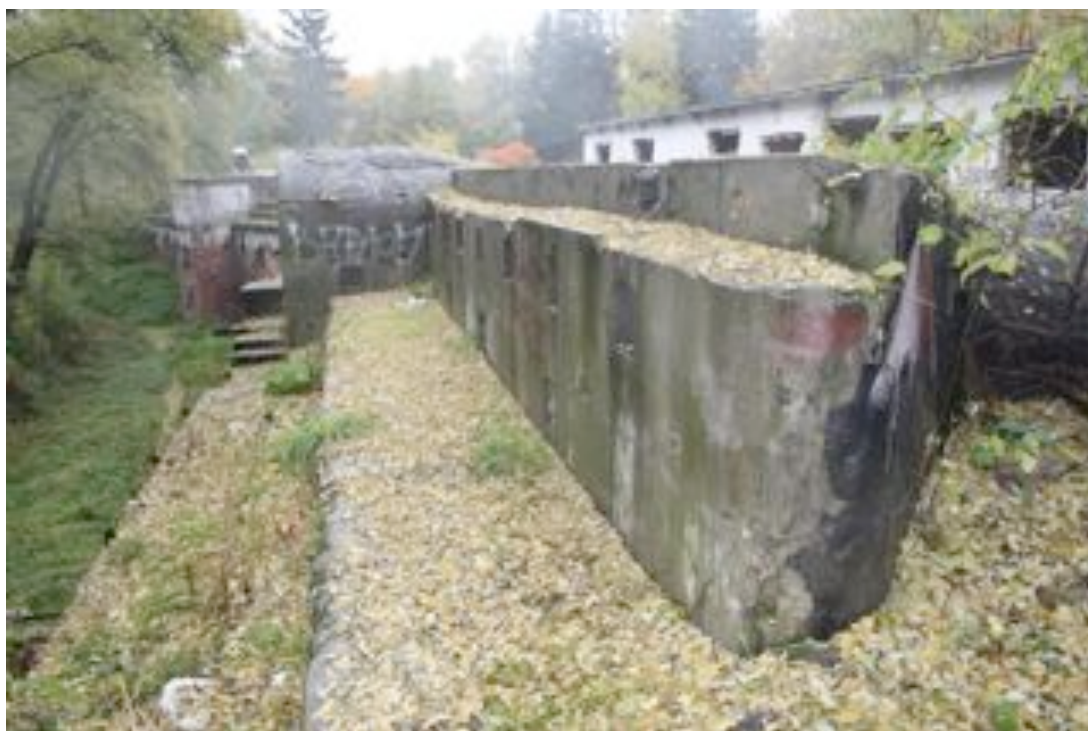
Fot. 5. Galeria betonowa – widoczne spękania i ubytki zewnętrznej warstwy betonu, silny rozwój mikroorganizmów.

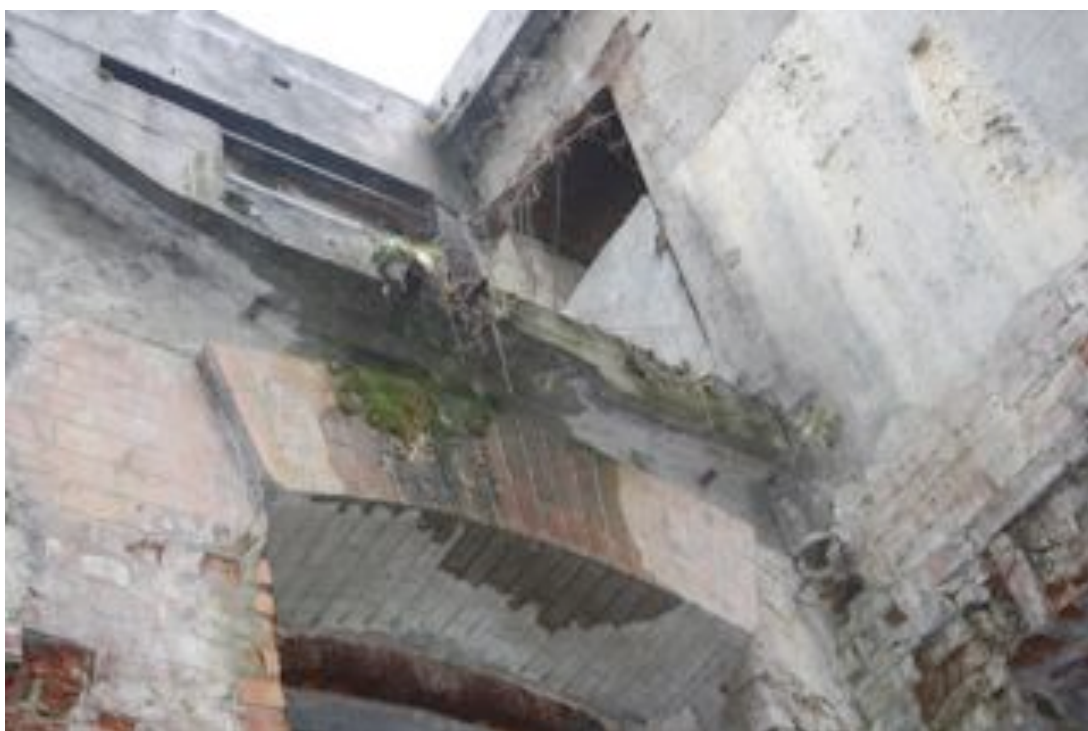
Fot. 6. Widoczne ubytki betonowego gzymsu spowodowane korozją pozostałości stalowych uchwytów balustrady.

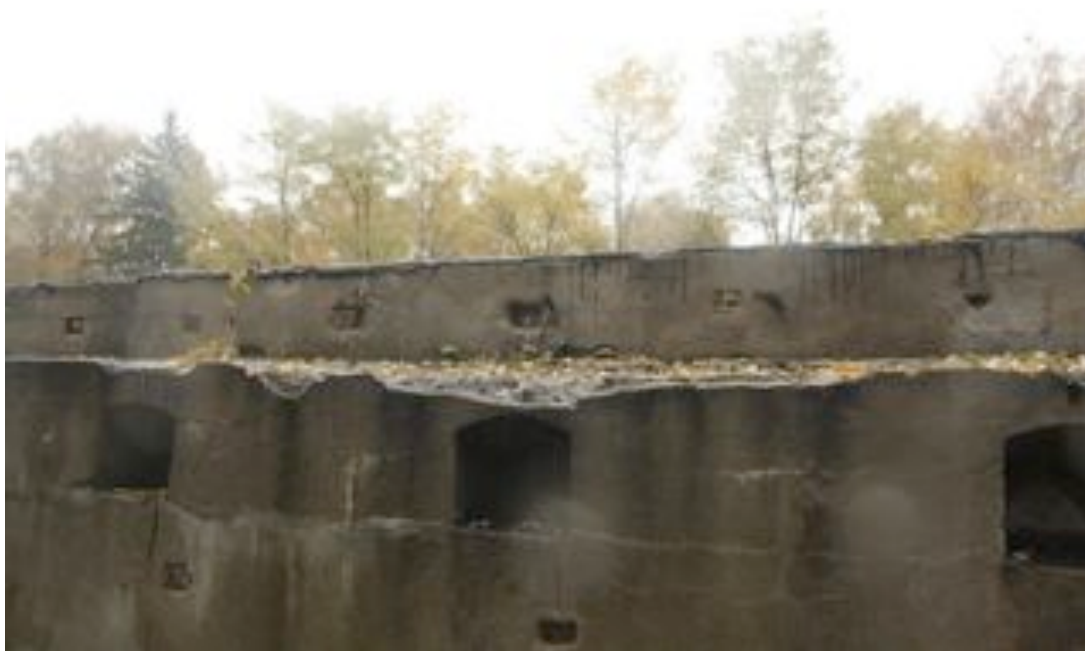
Fot. 7. Spękania i odspojenia betonowej galerii strzelniczej.

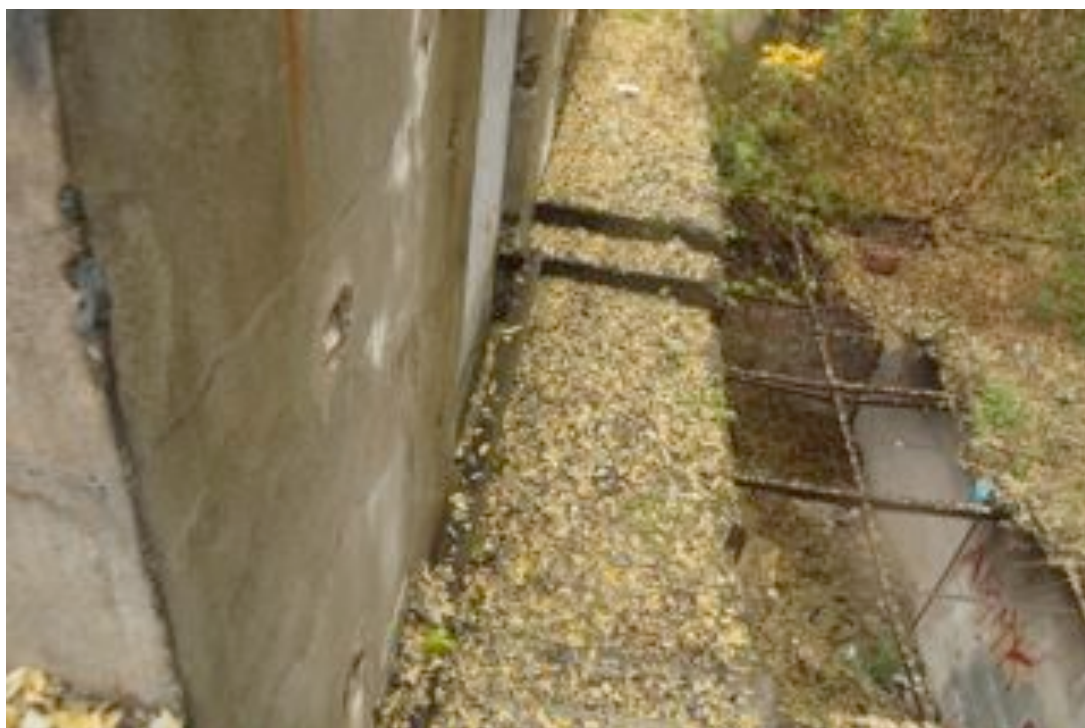
Fot. 8. Ubytki i spękania betonowej galerii strzelniczej.

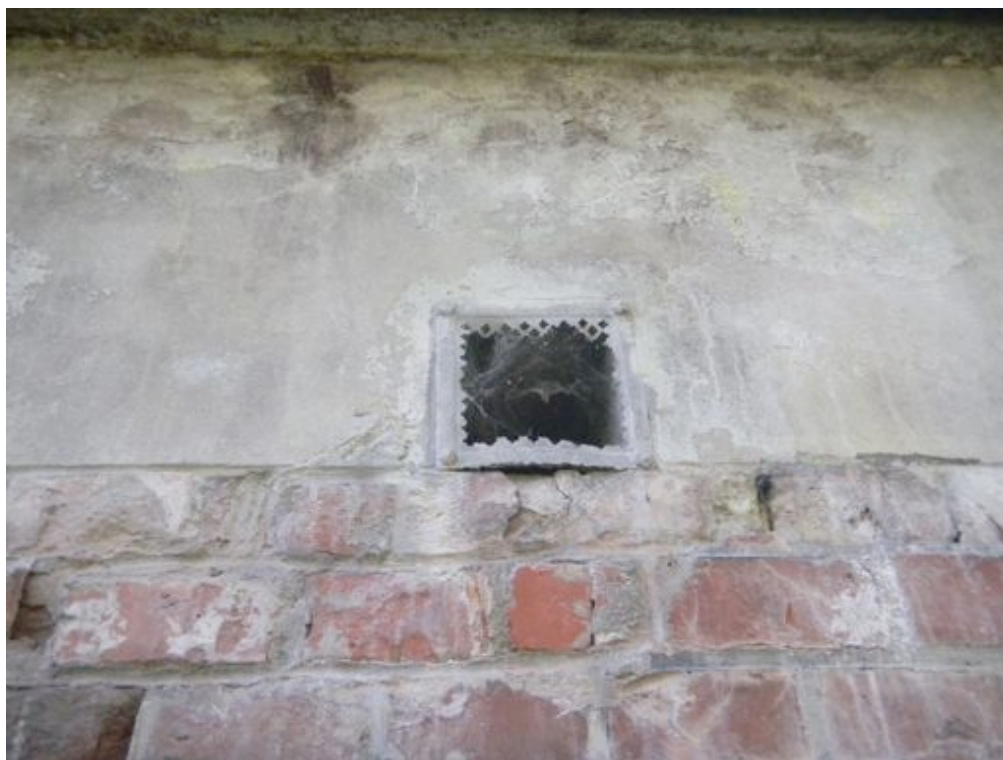
Fot. 9. Widoczne wykwity na tynkach pod gzymsem koronującym.

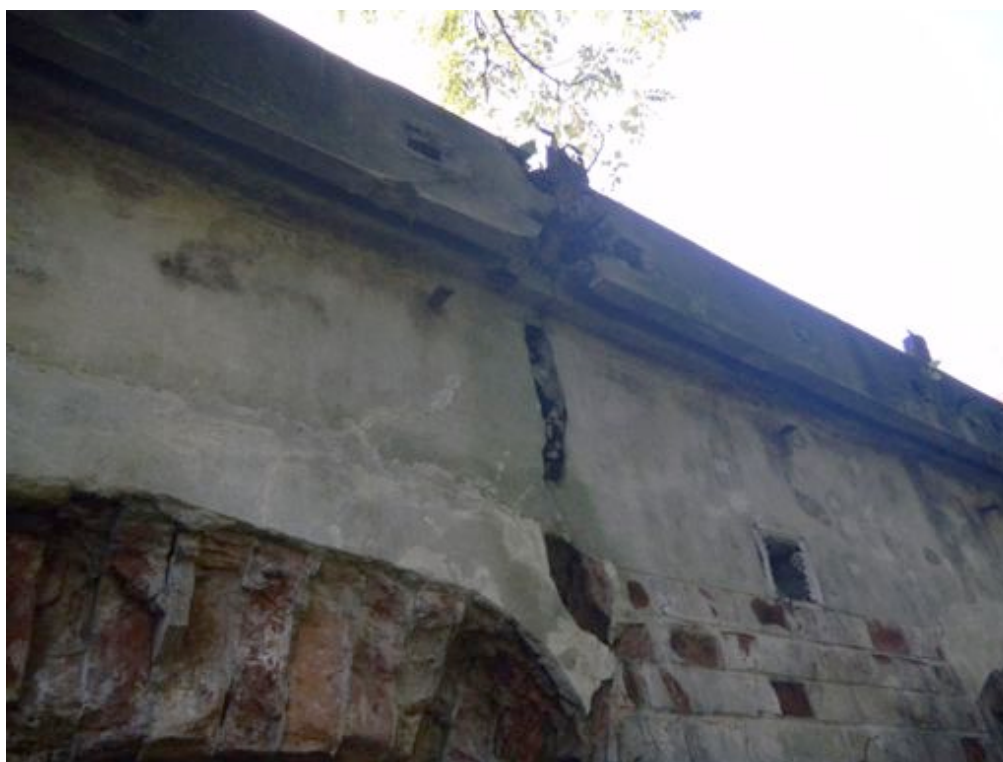
Fot. 10. Spękania wtórnego tynku cementowego pokrywającego nadproża ceglane, widoczna korozja stali pozostałości uchwytów balustrady.

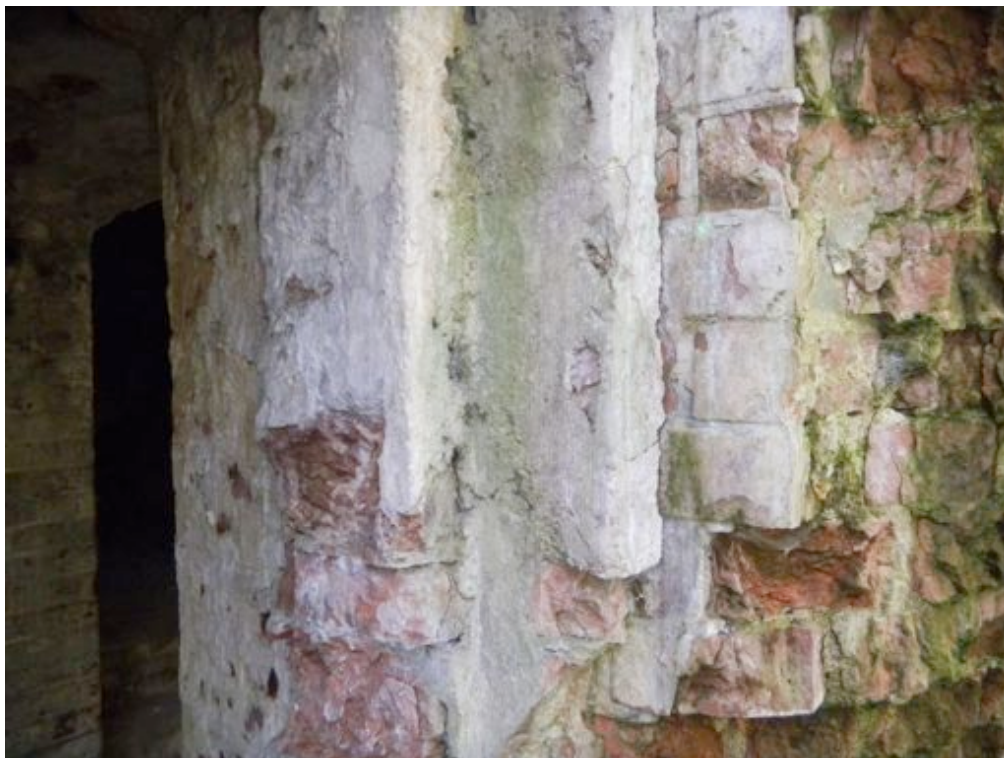
Fot. 11. Wtórne tynki w ościeżach okiennych – widoczna destrukcja lica ceglanego oraz znaczny rozwój drobnoustrojów.

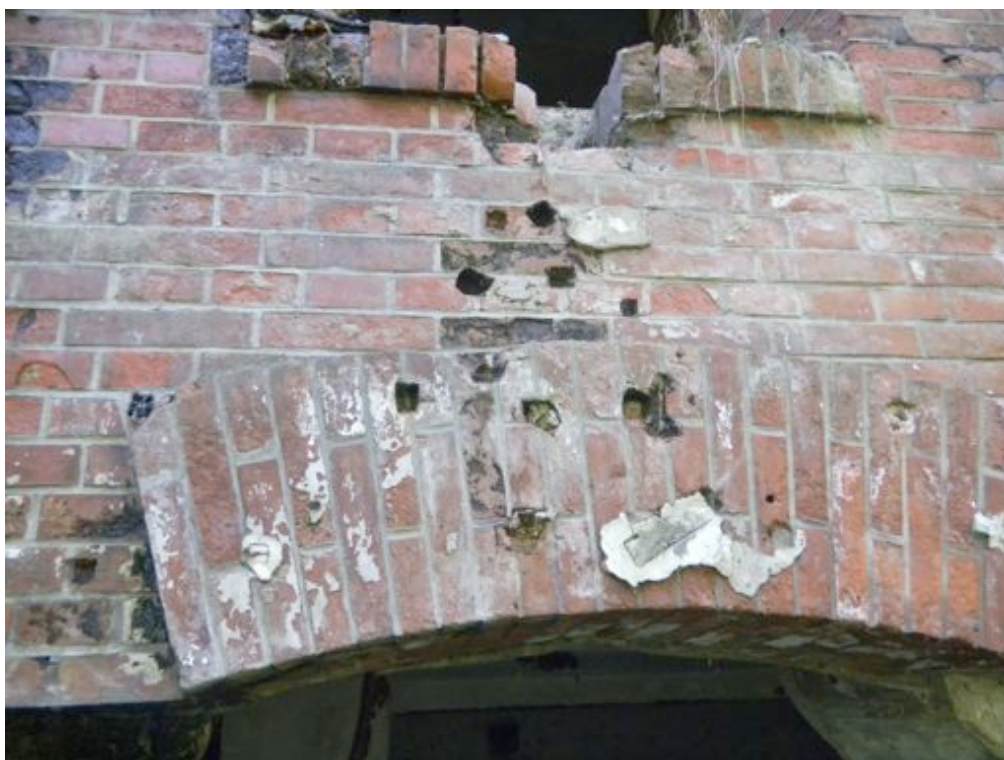
Fot. 12. Znaczne ubytki rolki ceglanej podokiennika, wtórne nawarstwienia.

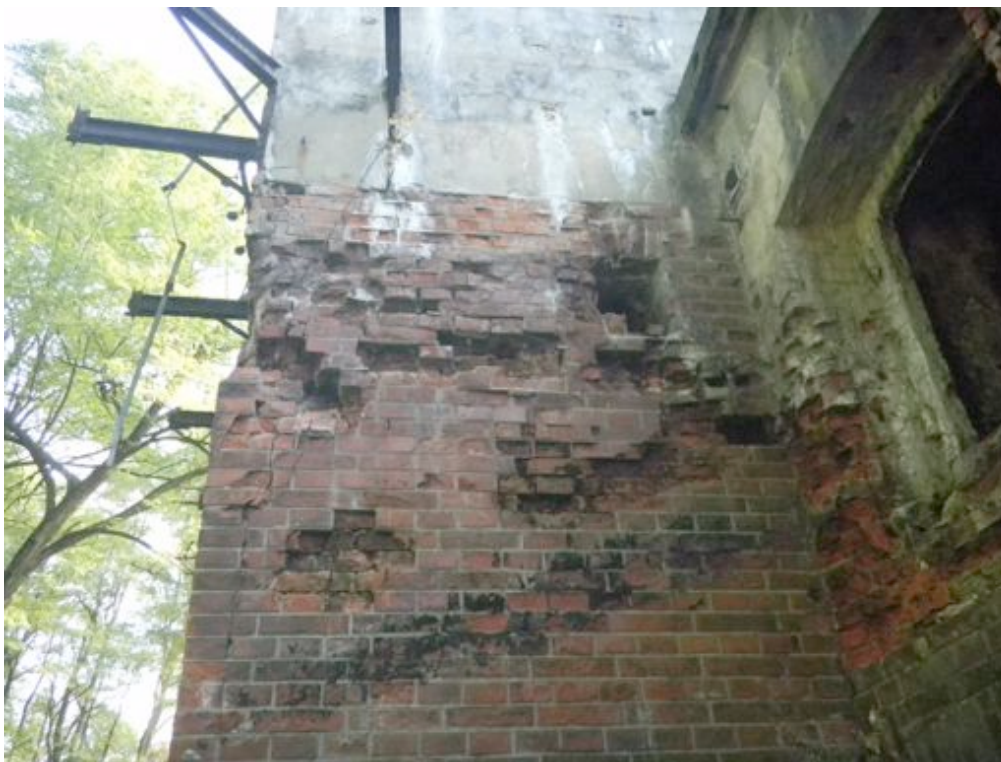
Fot. 13. Znaczne rozwarstwienia lica ceglanego wieży – widoczne spękanie pionowe narożnika.

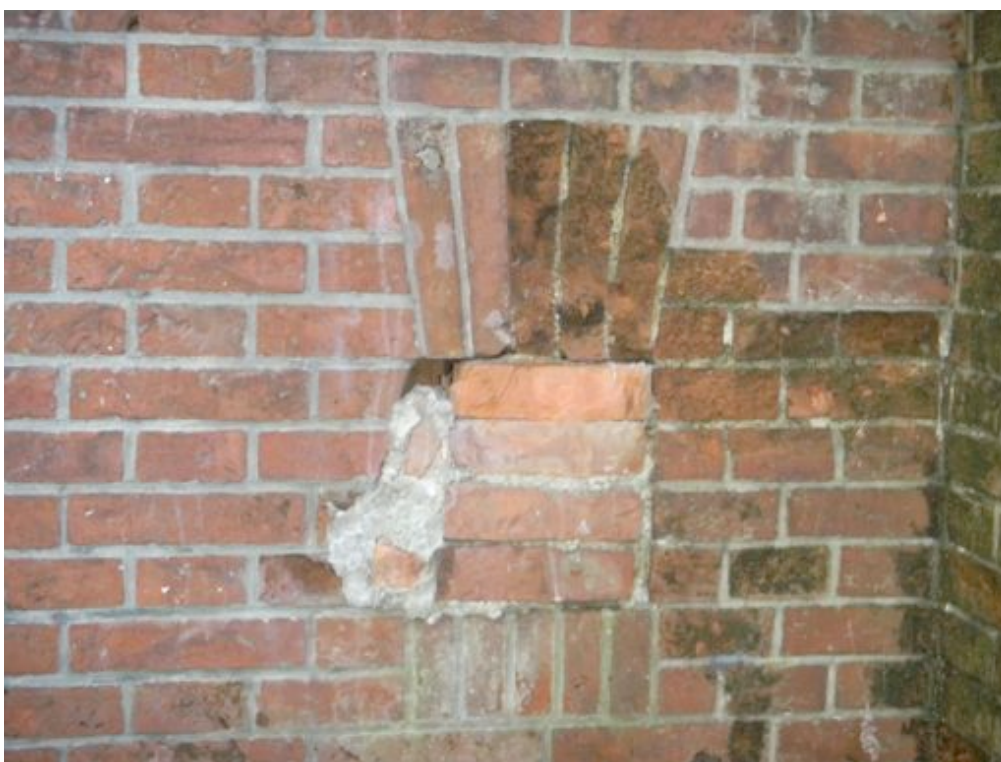
Fot. 14. Wtórne, nieestetyczne przemurowanie otworu okiennego.

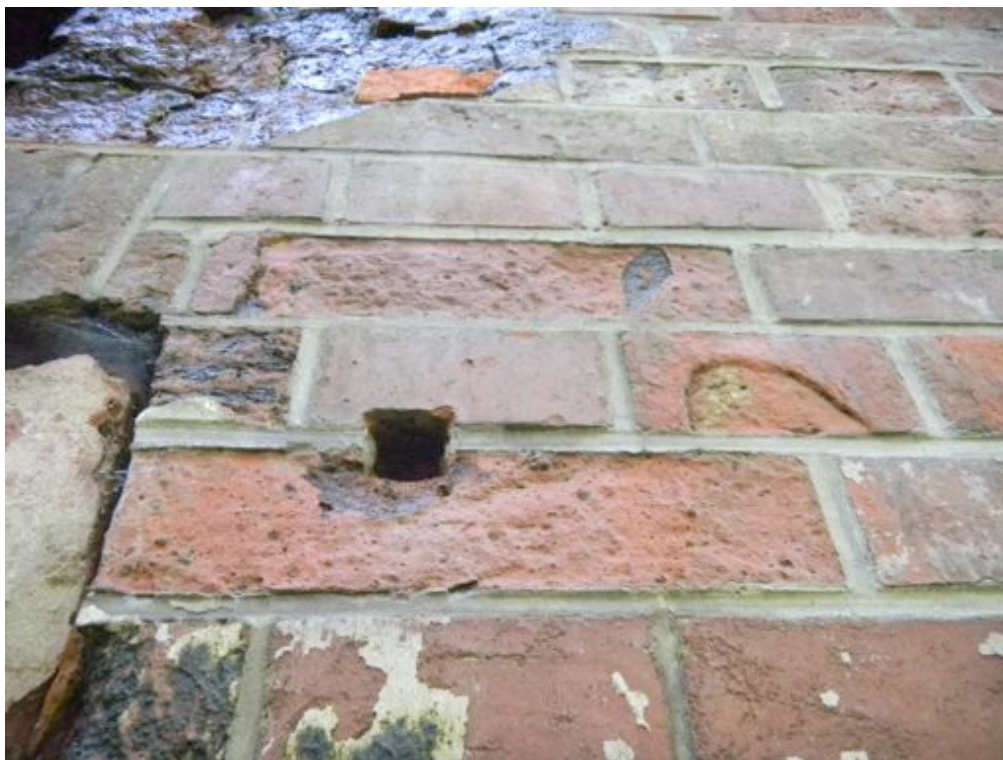
Fot. 15. Rozwarstwienia lica ceglanego, spowodowane wypełnieniem spoin szczelną zaprawą cementową.

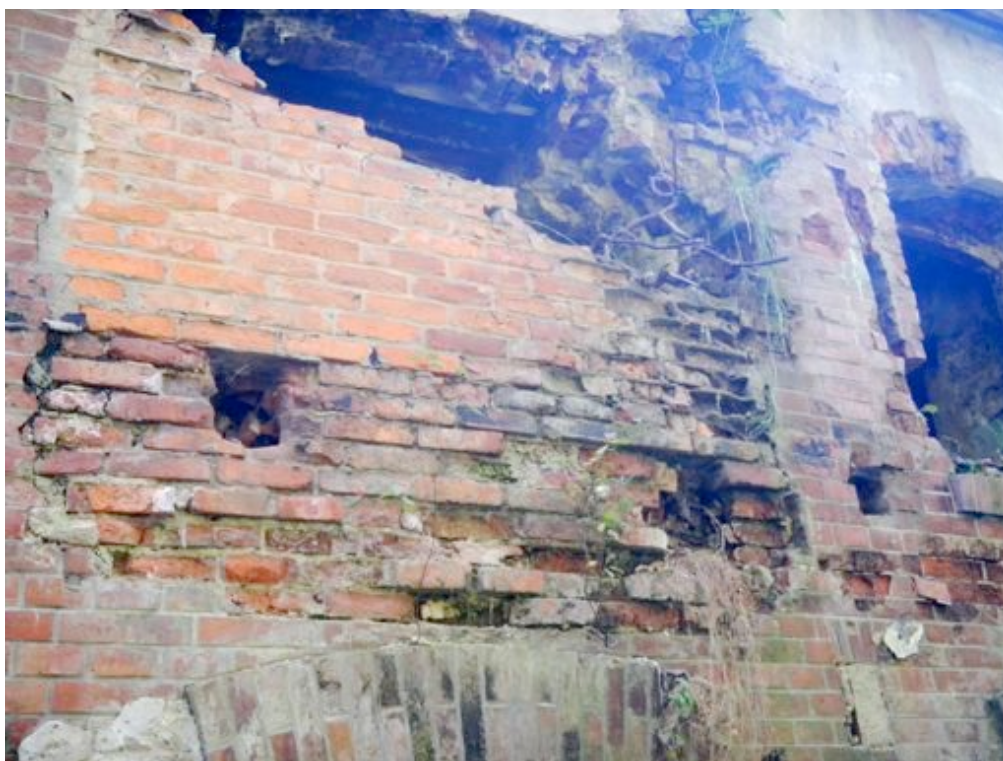
Fot. 16. Wtórne zamurowanie otworu okiennego na piętrze – widoczna znaczna destrukcja filara międzyokiennego.

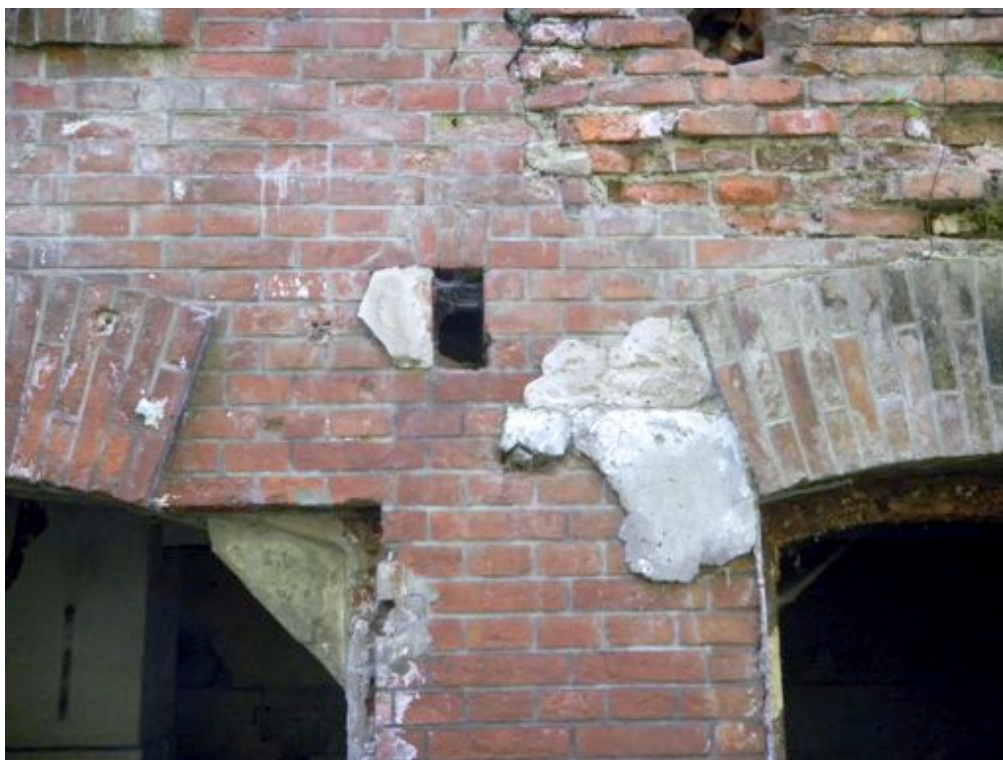
Fot. 17. Wtórne łąty betonowe, widoczne białe naloty na powierzchni cegieł.

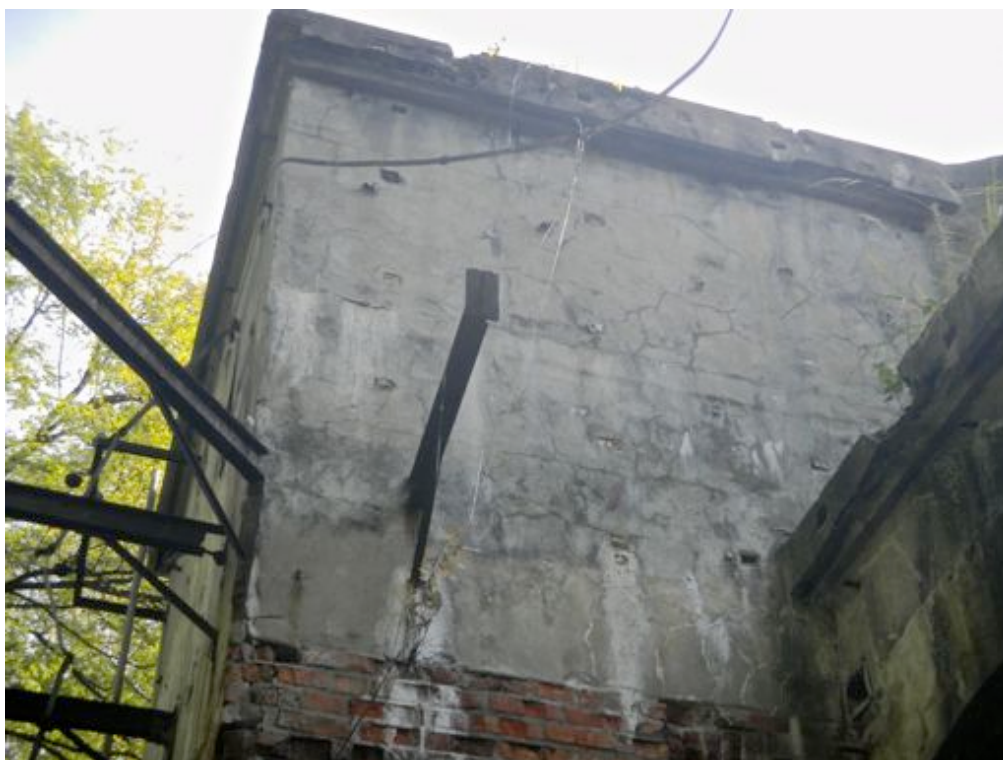
Fot. 18. Spękania i odspojenia wypraw tynkarskich na wieży, widoczna zachowana konstrukcja stalowa galerii.

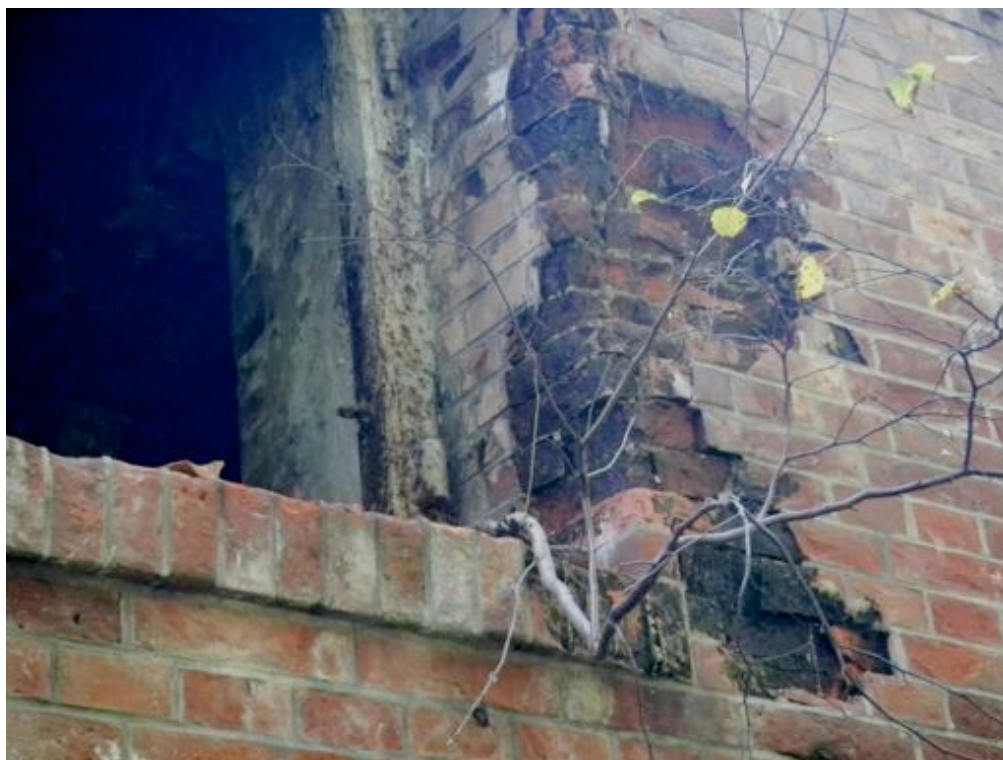
Fot. 19. Złuszczenia lica ceglanego, spowodowane przenikaniem wód opadowych i zjawiskami mrozowymi oraz zastosowaniem zaprawy cementowej do spoinowania.

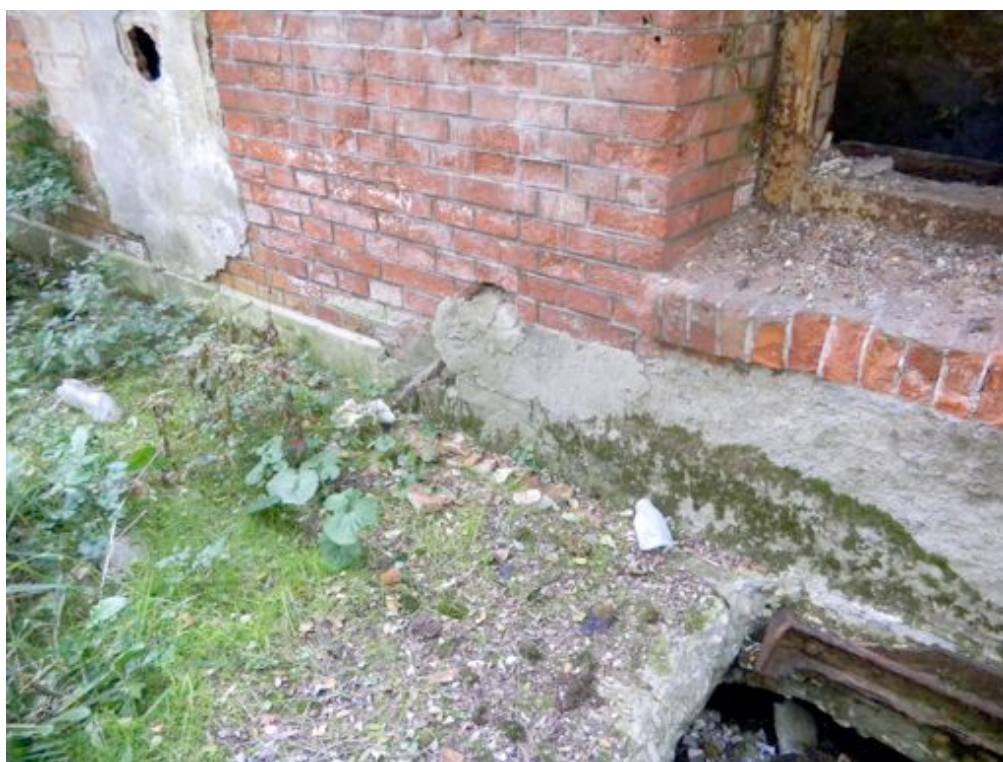
Fot. 20. Wtórne tynki cementowe w strefie przyziemia.

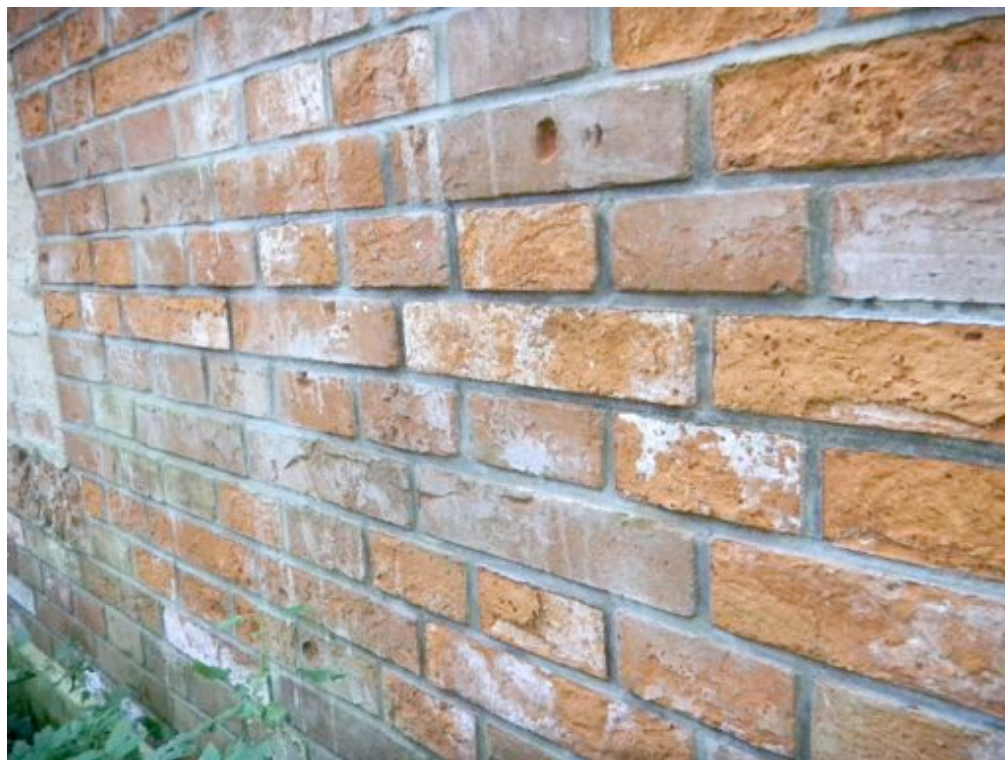
Fot. 21. Wykwity soli rozpuszczalnych w wodzie z cementu, który użyto do spoinowania ściany – widoczne rozwarstwienia powierzchni cegieł.

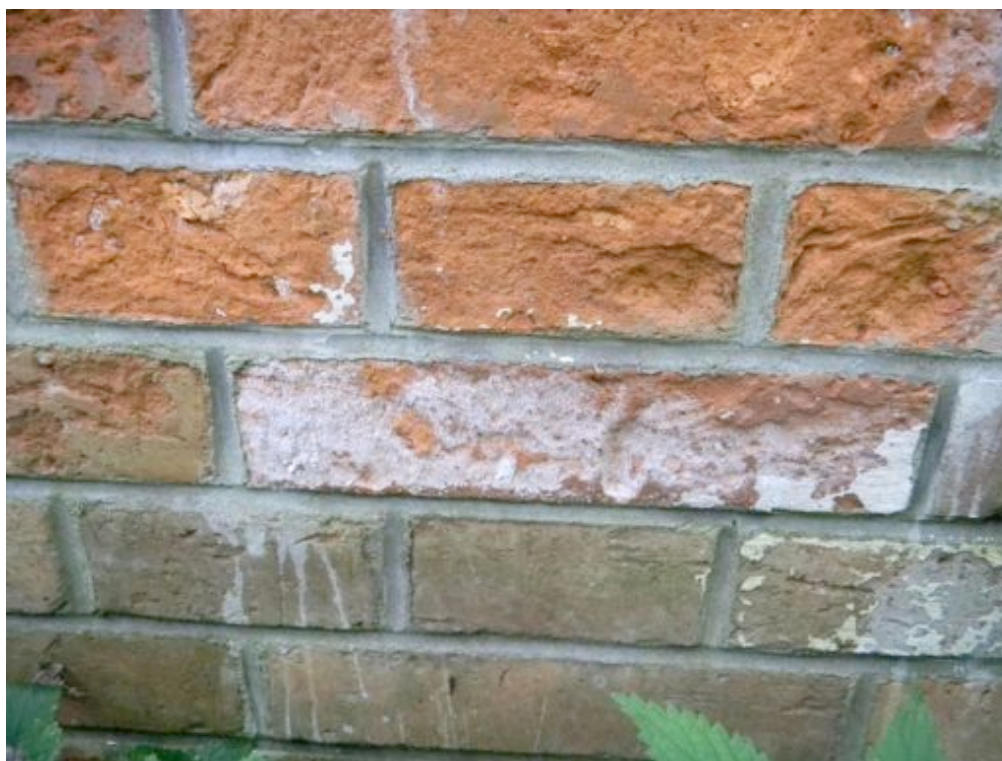
Fot. 22. Wykwity soli rozpuszczalnych w wodzie z cementu, który użyto do spoinowania ściany – widoczne rozwarstwienia powierzchni cegieł.

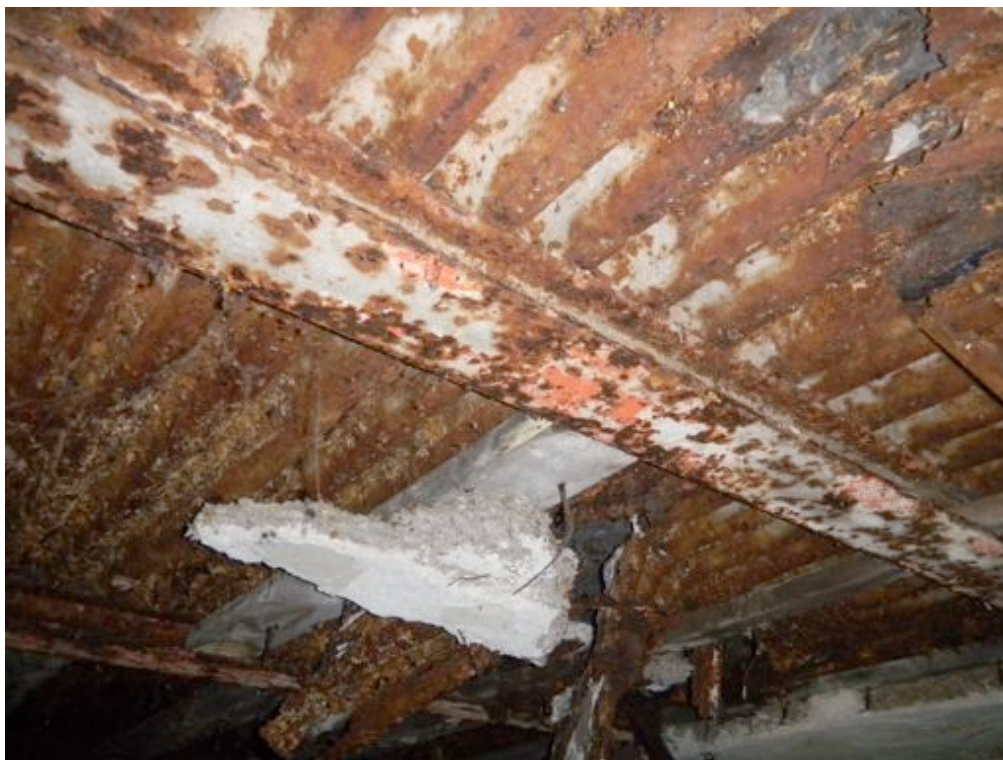
Fot. 23. Konstrukcja stropu nad parterem –widoczna znaczna korozja stali, zarówno belek jak i blachy falistej, która doprowadziła do znacznych ubytków.

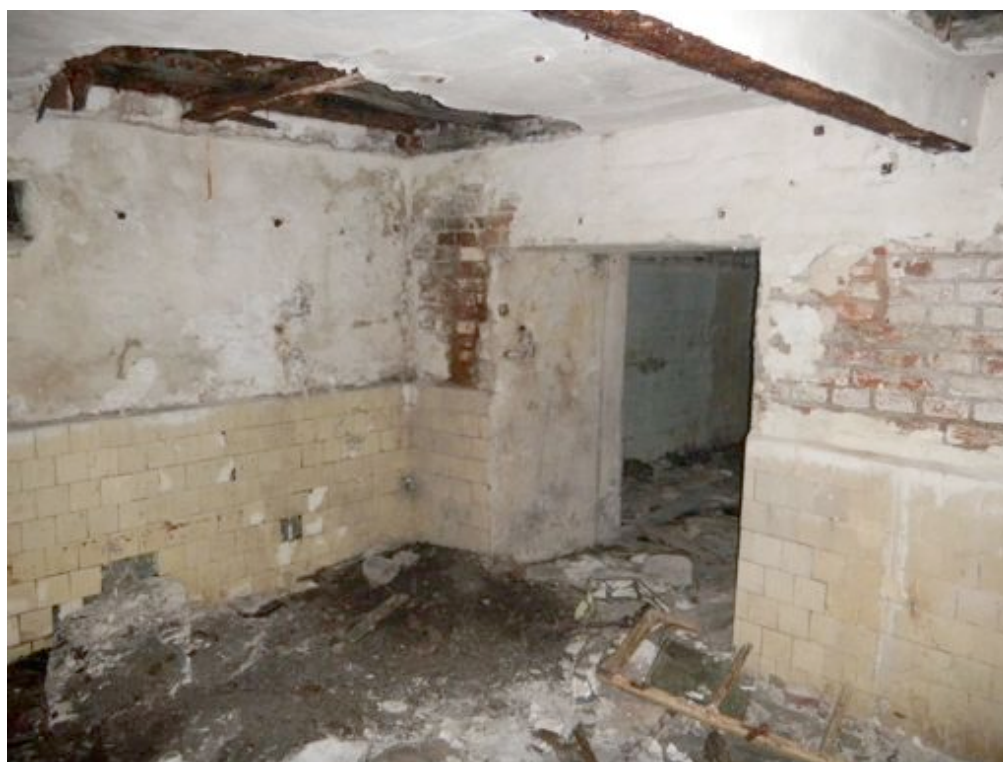
Fot. 24. Pomieszczenie na parterze – widoczne wtórne tynki i płytki ceramiczne, znaczne zawilgocenie narożnika ściany.

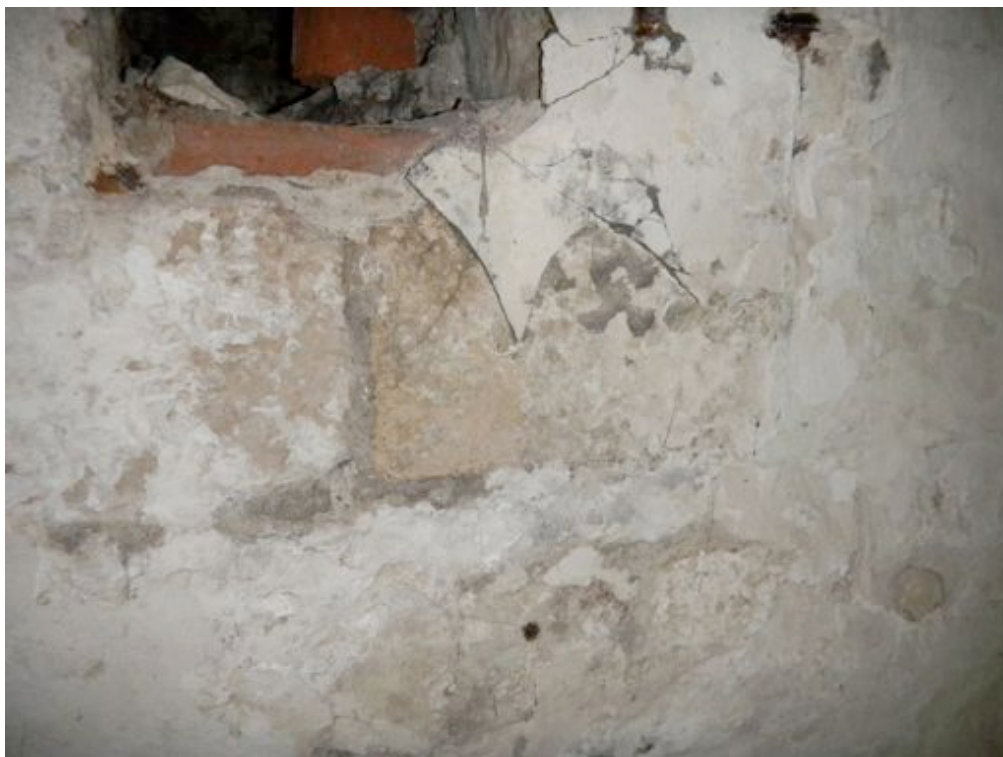
Fot. 25. Wewnętrzna ściana z bloków kamiennych, pokryta tynkiem cementowym oraz wieloma warstwami powłok malarskich.

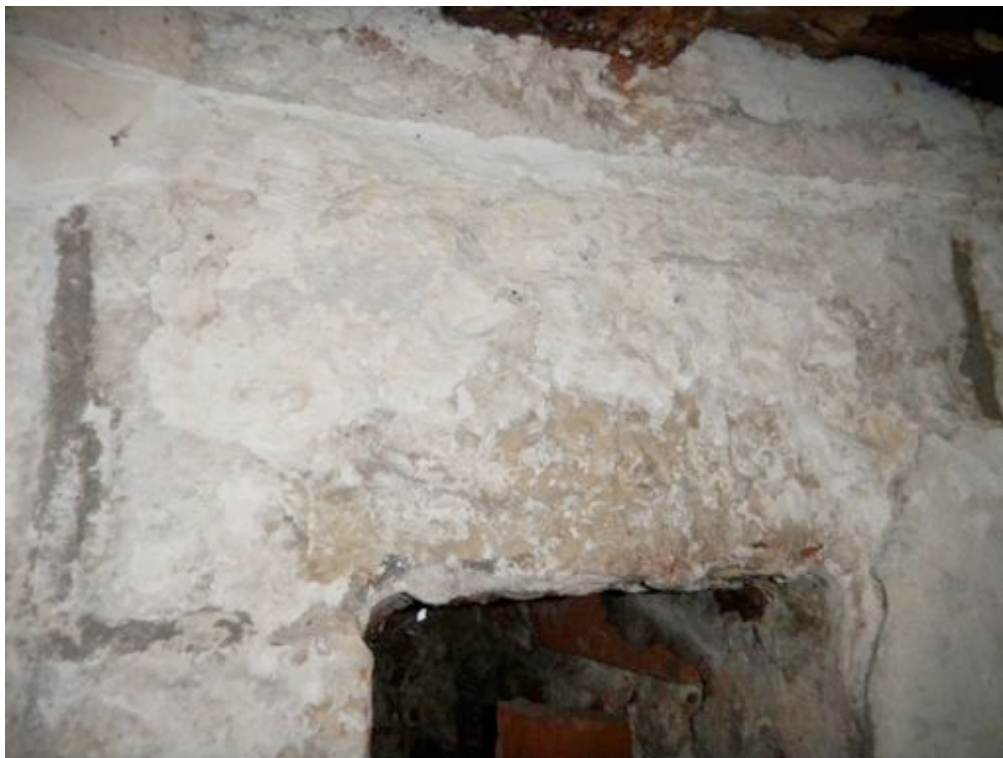
Fot. 27. Bloki kamienne pokryte powłokami malarskimi, widoczne wtórne spoiny cementowe.

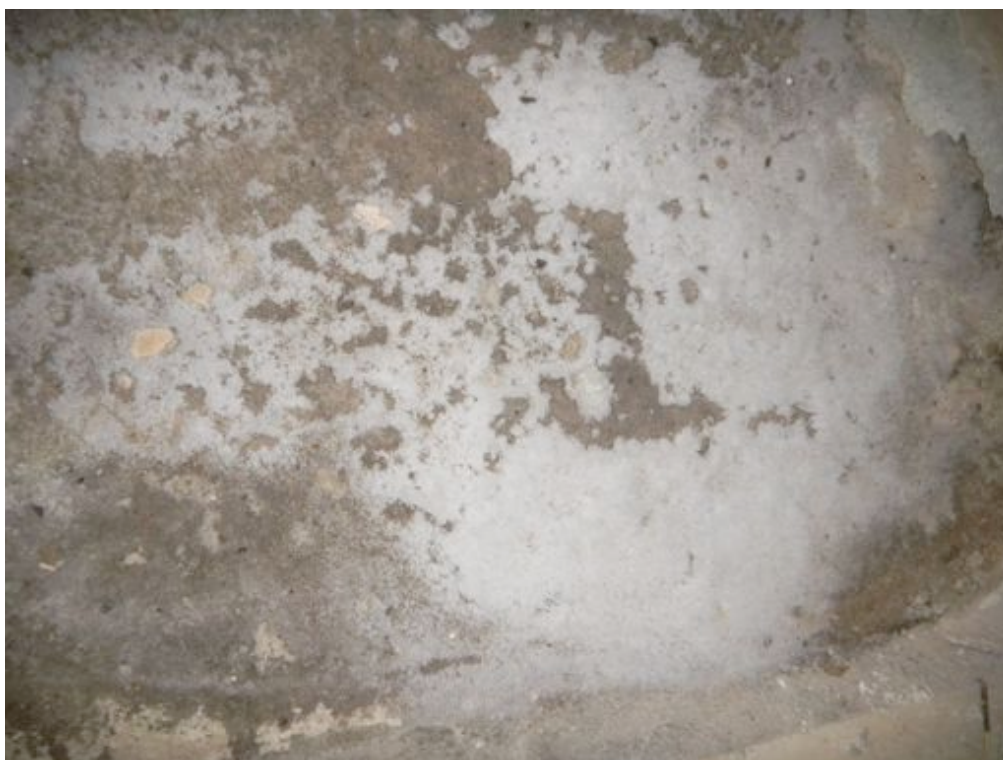
Fot. 28. Wykwity soli rozpuszczalnych w wodzie na tynkach ścian wewnętrznych.

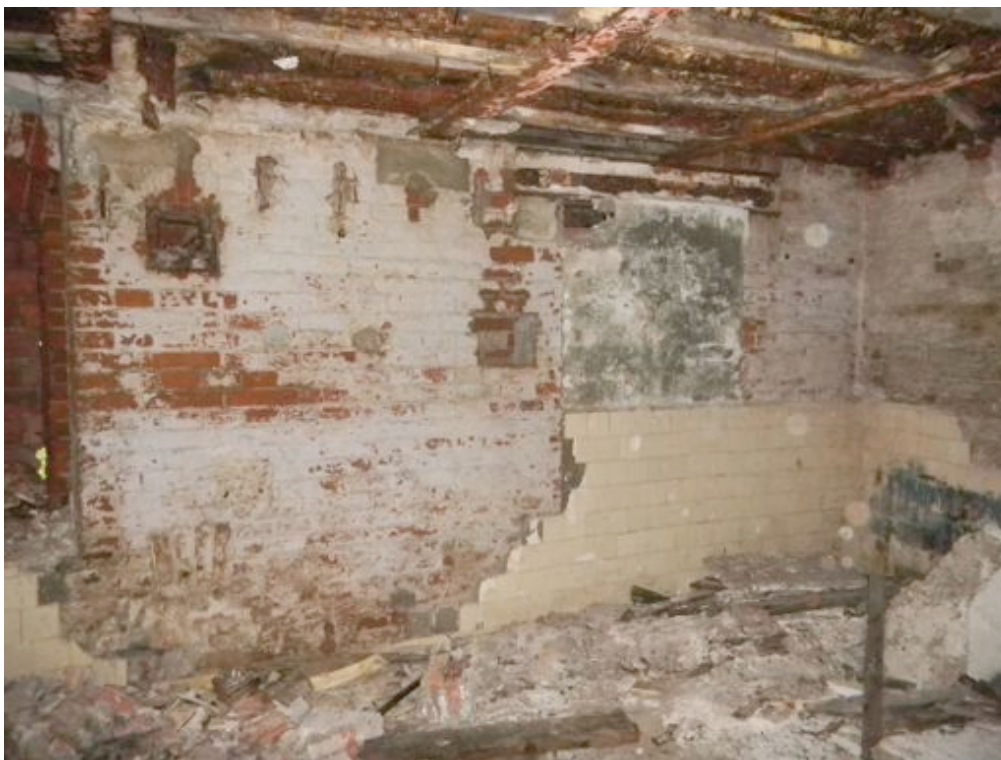
Fot. 29. Stan zachowania pomieszczeń na parterze – duże ubytki w murze ceglanym, całkowita destrukcja stalowej konstrukcji stropów.

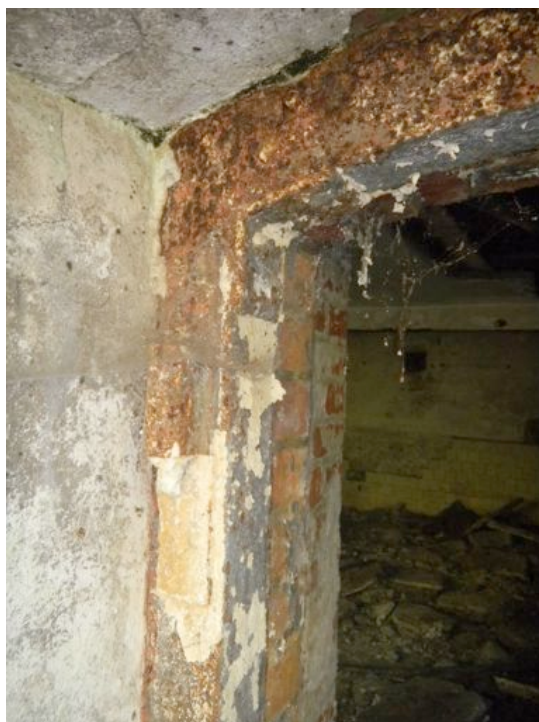
Fot. 30. Stalowa rama – pozostałość pierwotnych okiennic, widoczna znaczna korozja stali oraz wtórne przemalowania.

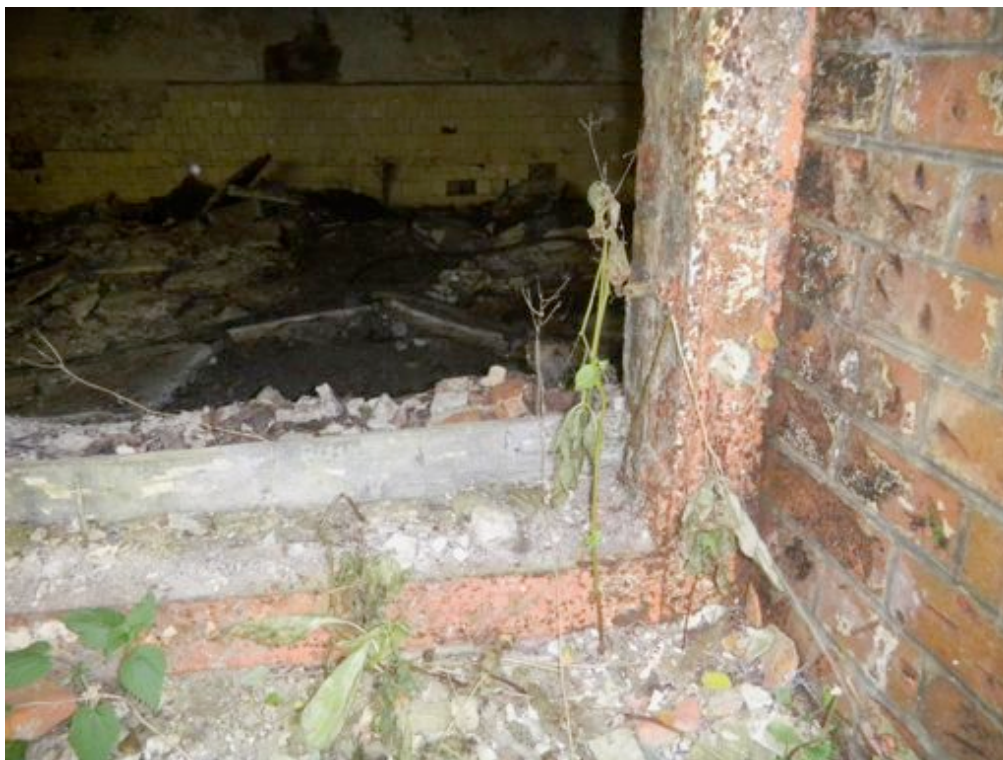
Fot. 31. Stalowa rama – pozostałość pierwotnych okiennic, widoczna znaczna korozja stali oraz wtórne przemalowania.

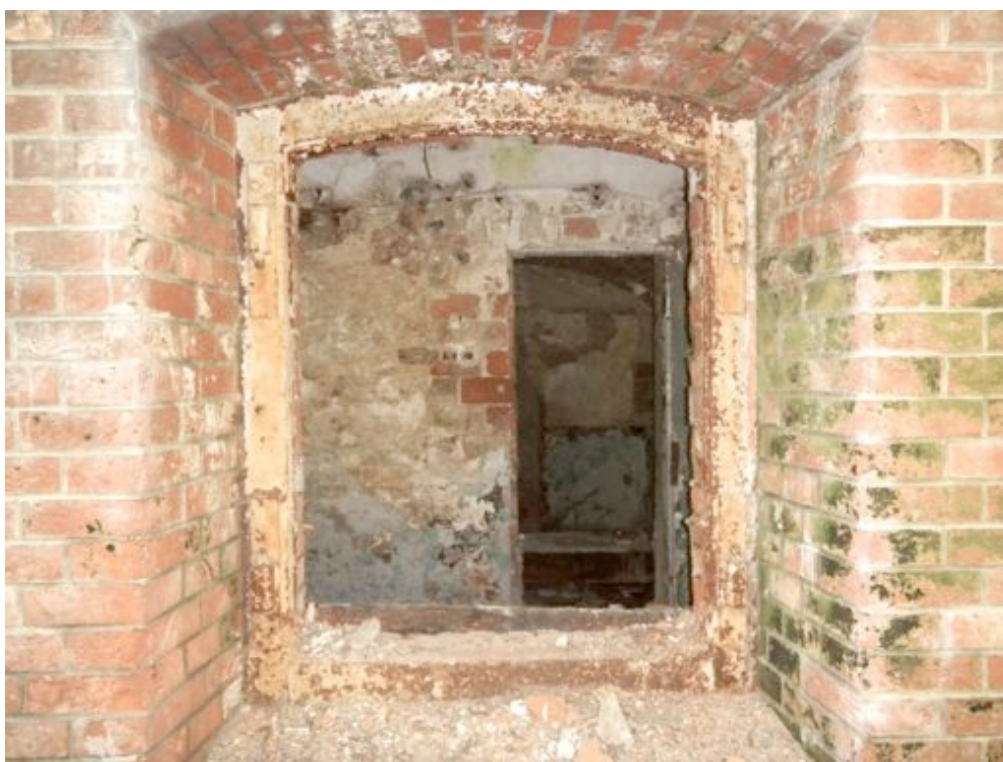
Fot. 32. Stalowa rama – pozostałość pierwotnych okiennic, widoczna znaczna korozja stali oraz wtórne przemalowania.

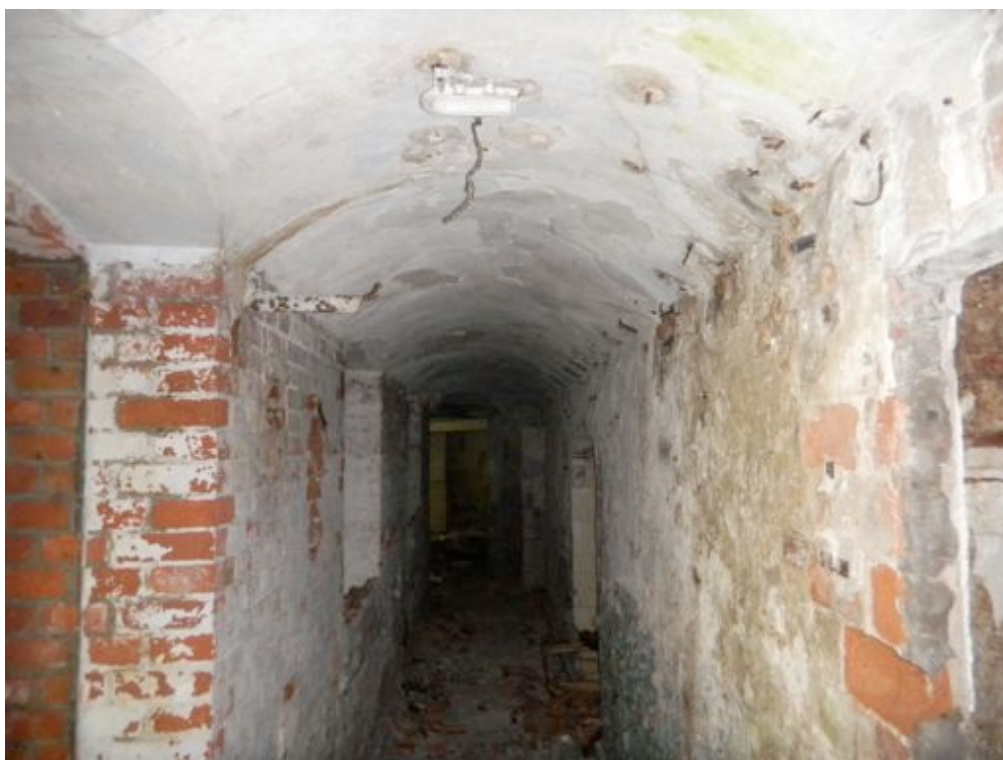
Fot. 34. Korytarz parteru – widoczne przemalowania farbami, wtórne zamurowanie otworu bloczkami.

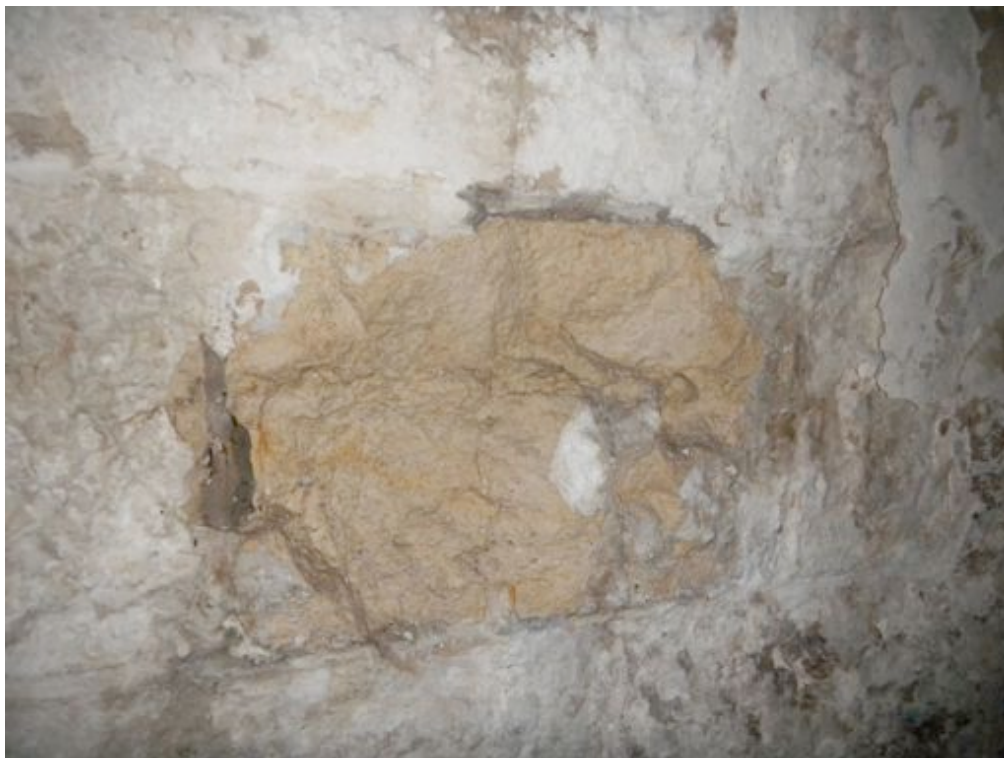
Fot. 35. Widoczny ubytek w bloku kamiennym.

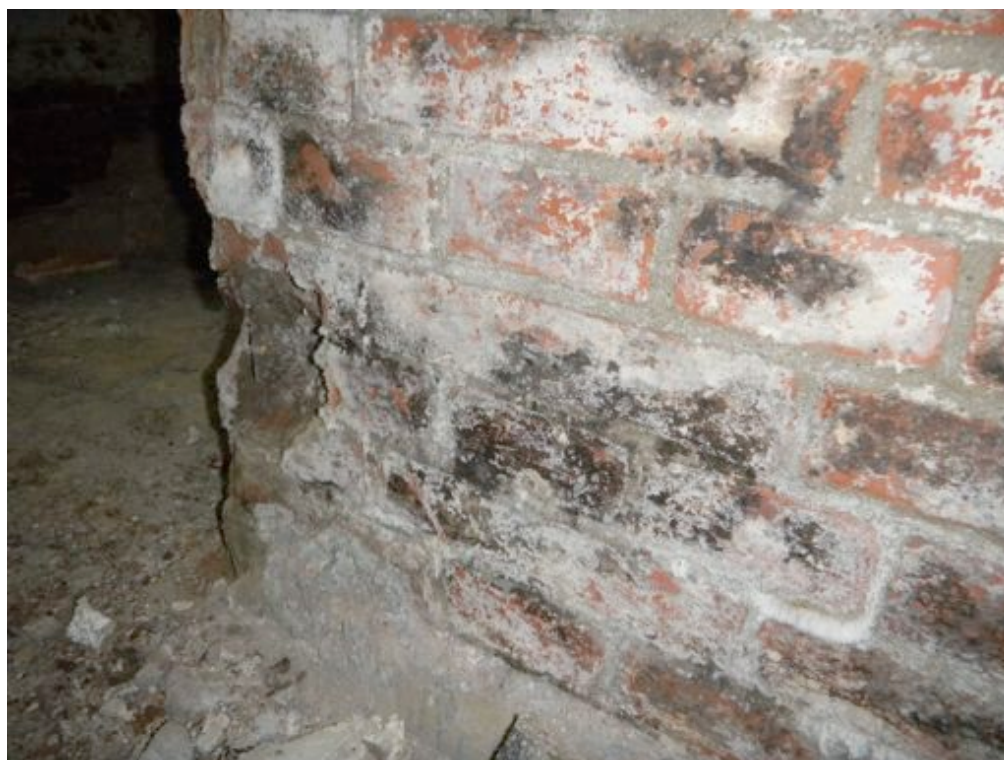
Fot. 36. Czarne nawarstwienia w partii przyziemia ścian wewnętrznych.
