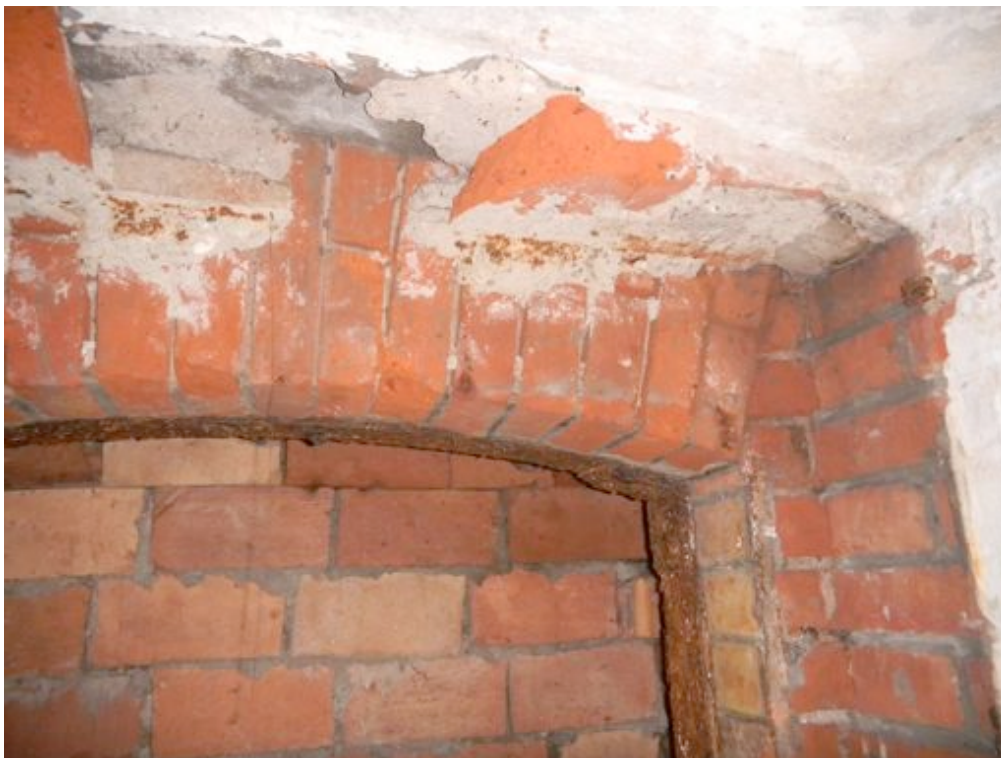
Fot. 39. Ubytki w wątku ceglanym nadproża i glifu okiennego od strony wewnętrznej.

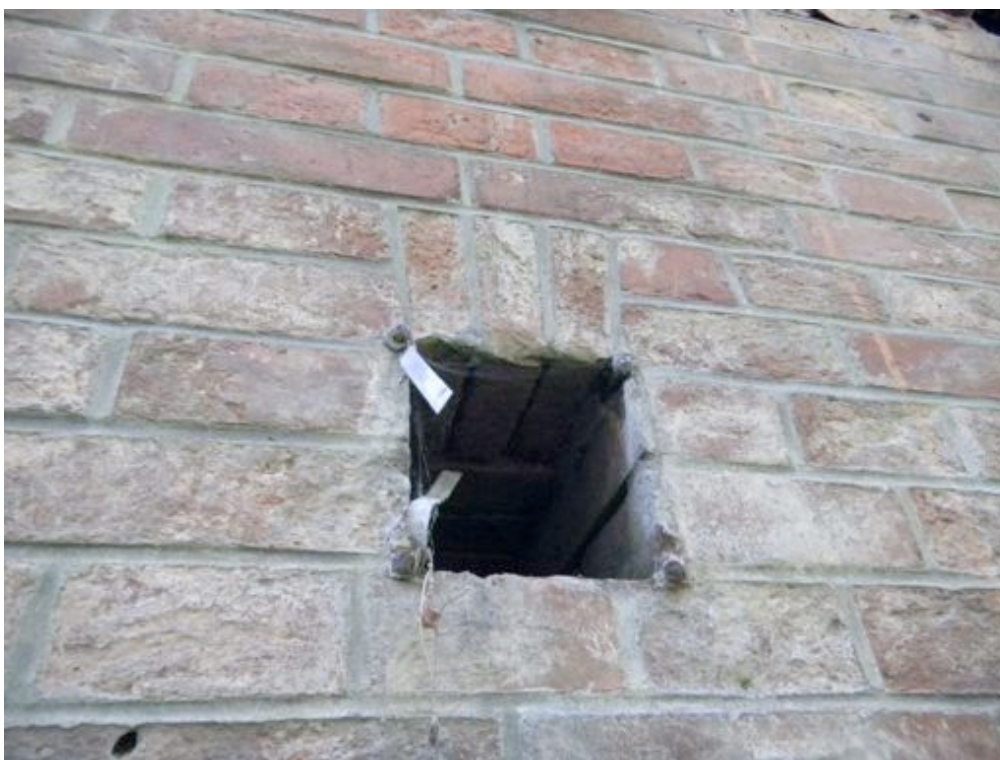
Fot. 42. Lico ceglane wtórnie spoinowane zaprawą cementową, białe naloty soli pochodzących z cementu.

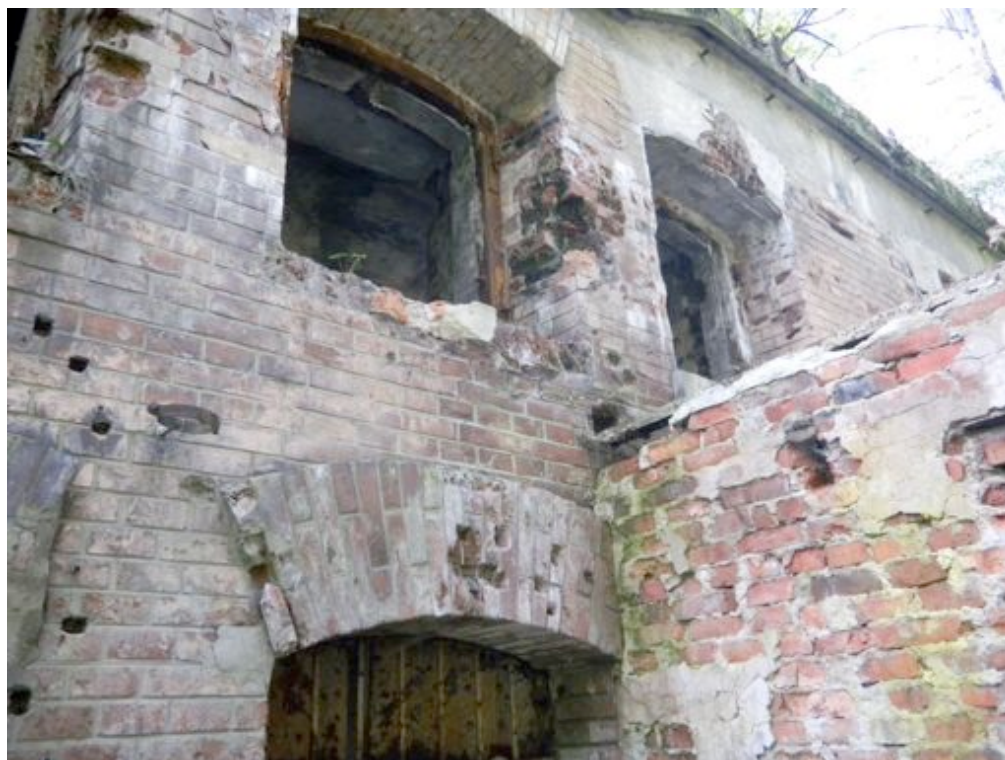
Fot. 45. Wtórne tynki nadproża na piętrze, wtórna przybudówka zmieniająca artykulację architektoniczną elewacji.

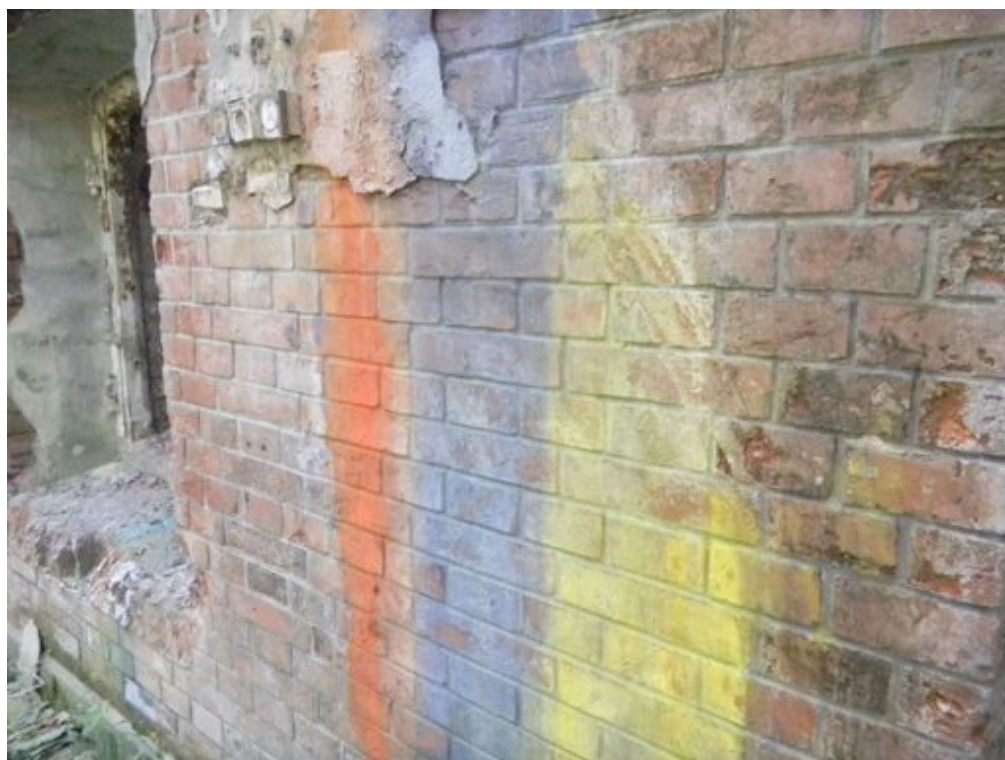
Fot. 46. Wtórne szlichty cementowe i powłoki malarskie na wątku ceglanym.

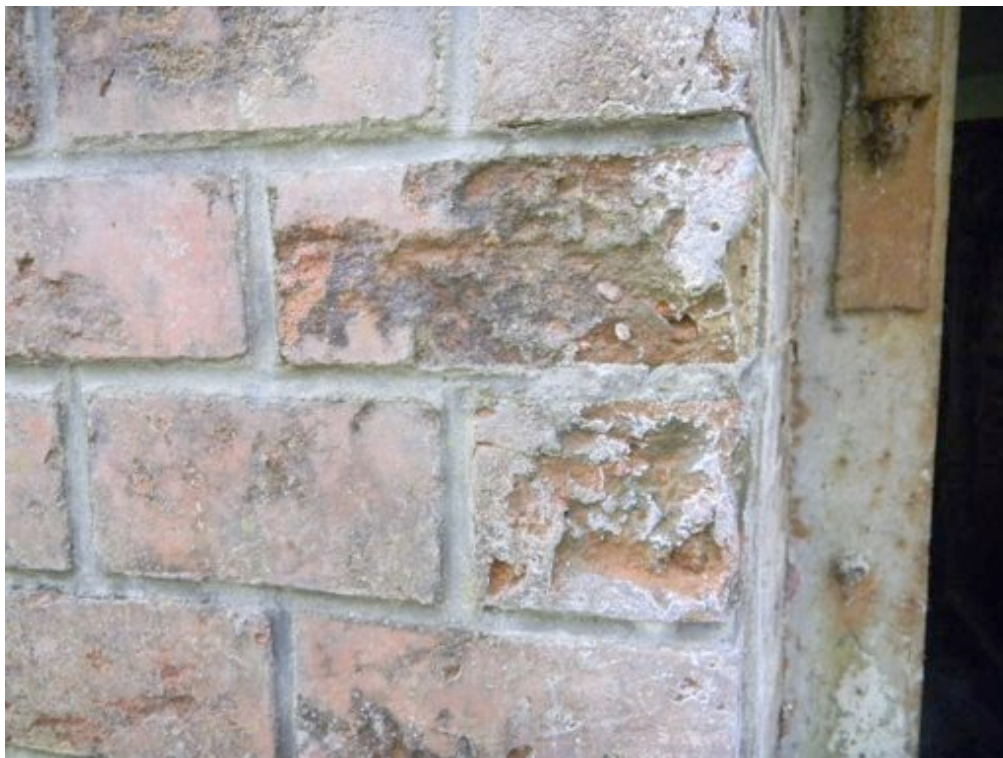
Fot. 47. Rozwarstwienia lica ceglanego, białe naloty z soli rozpuszczalnych w wodzie.

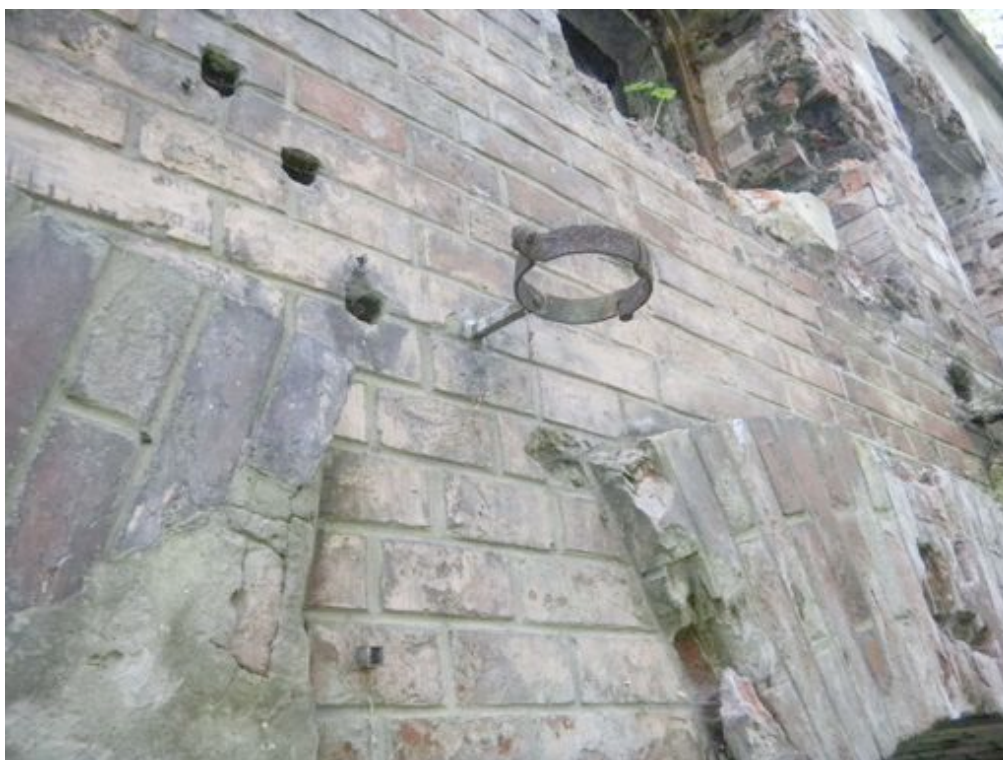
Fot. 48. Wtórne łąty cementowe, wykruszenia i ubytki w wążku ceglanym.

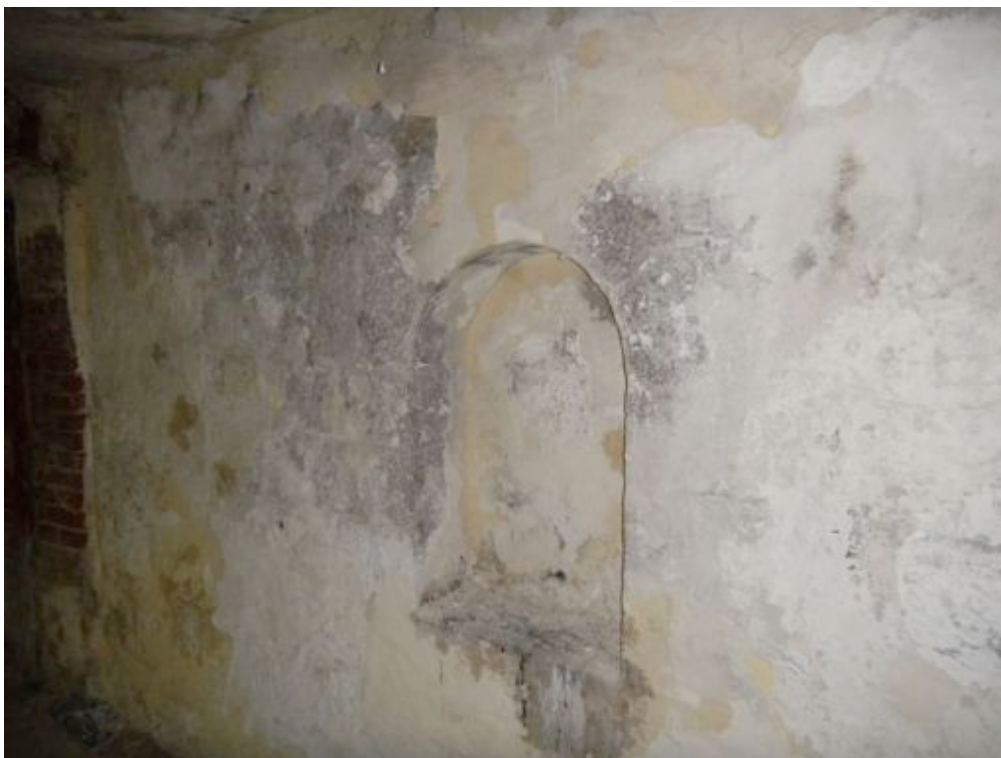
Fot. 50. Kamienna ściana pokryta warstwami farb – widoczne zawilgocenie ściany na całej wysokości.

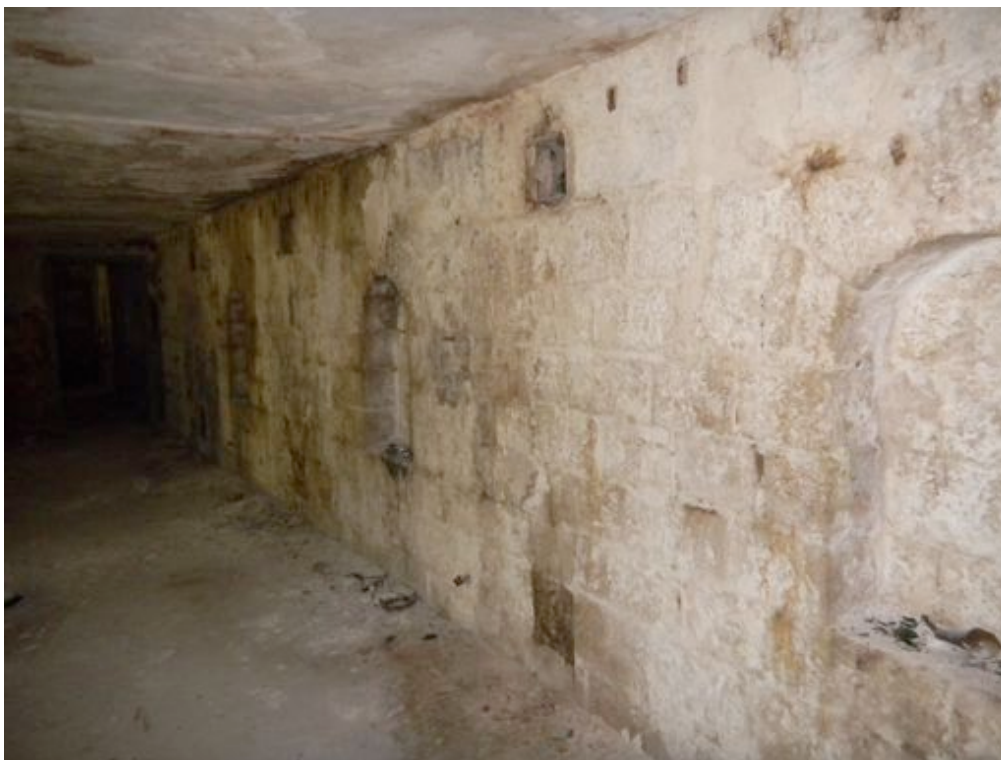
Fot. 53. Kamienna ściana – widoczne znaczne zawilgocenie i rozwój mikroorganizmów. Widoczny wątek bloków kamiennych.

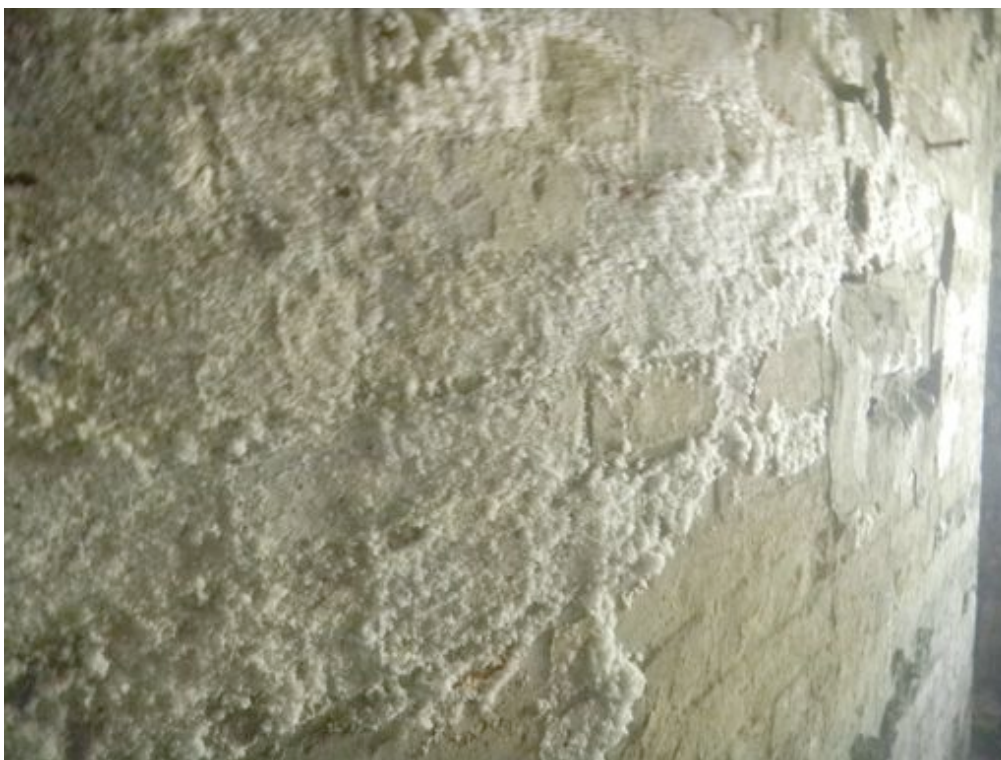
Fot. 54. Wykwity soli rozpuszczalnych w wodzie na ścianach wewnętrznych.

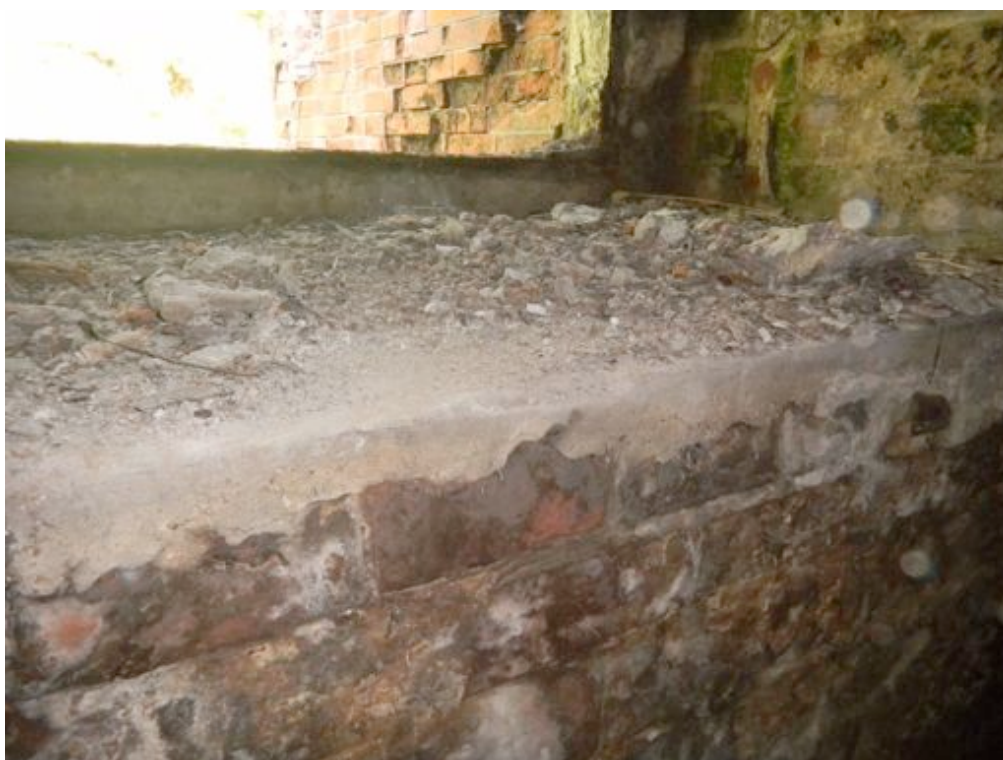
Fot. 56. Wtórne wylweki betonowe na parapetach okiennych.

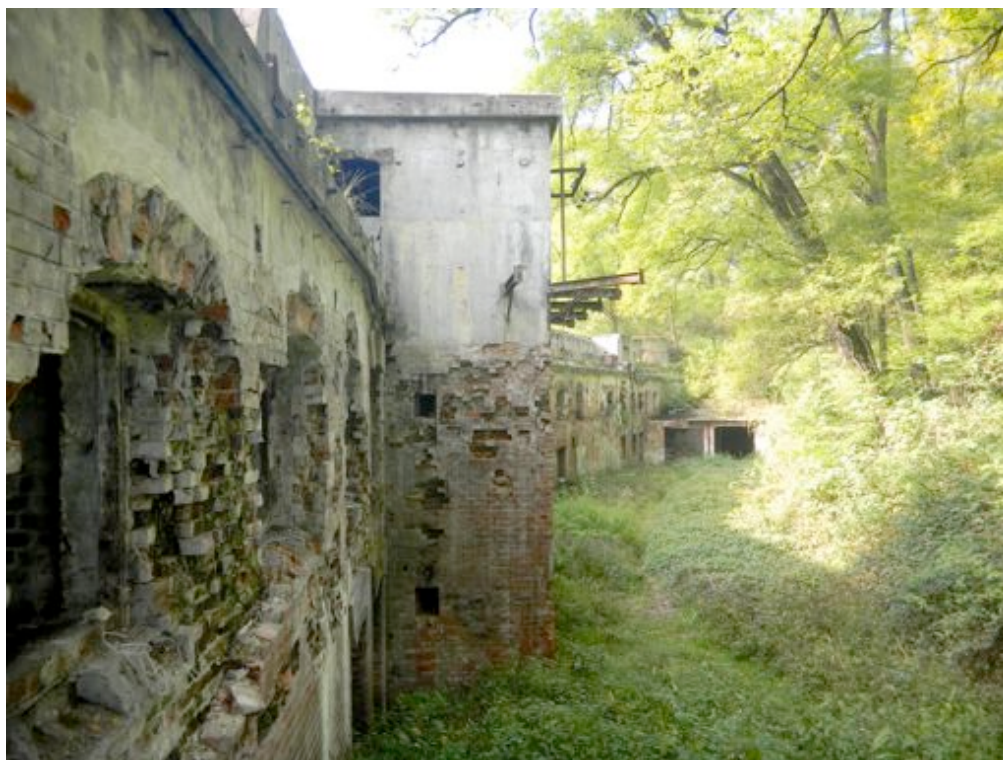
Fot. 57. Widoczna destrukcja filara międzyokiennego, który utracił ok. 1/3 swej grubości.

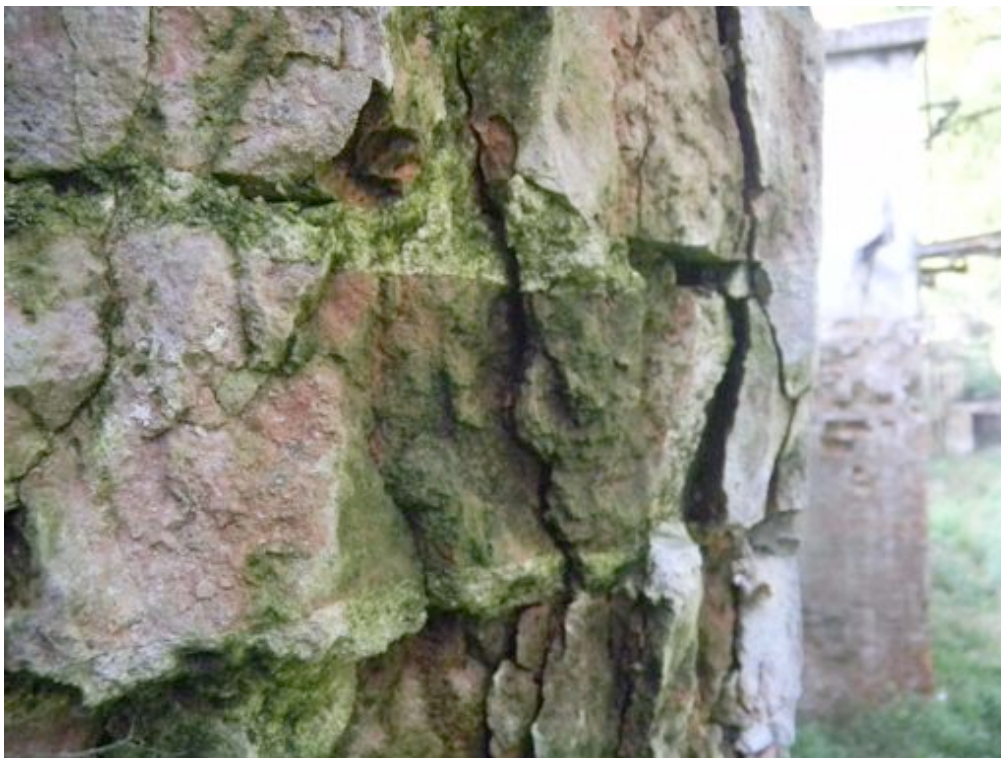
Fot. 59. Podłużne rozwarstwienia wątku ceglanego, porośnięte drobnoustrojami.

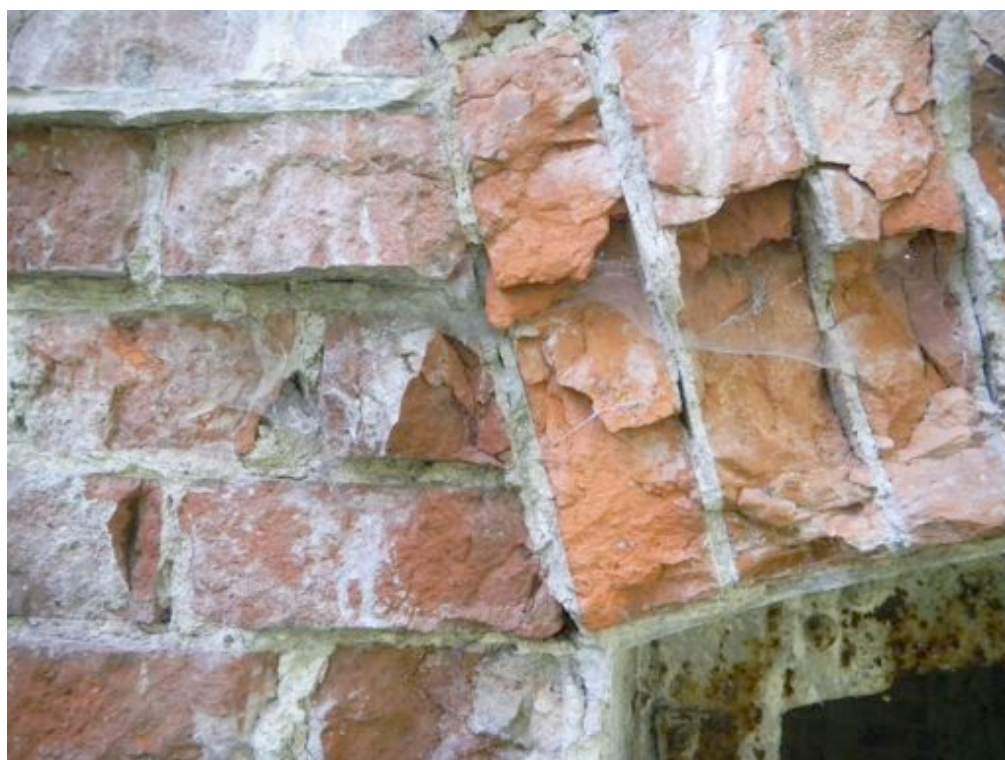
Fot. 60. Złuszczenia i ubytki wątku ceglanego.

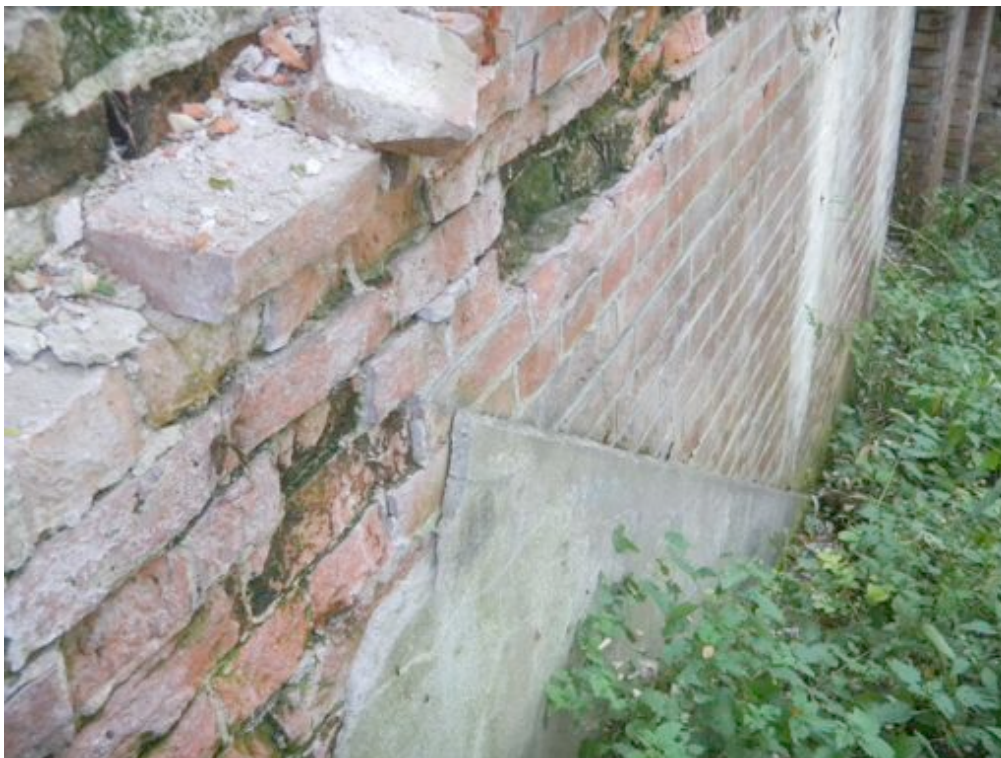
Fot. 61. Wtórne tynki cementowe w partii cokołowej, odpojenia cegieł.

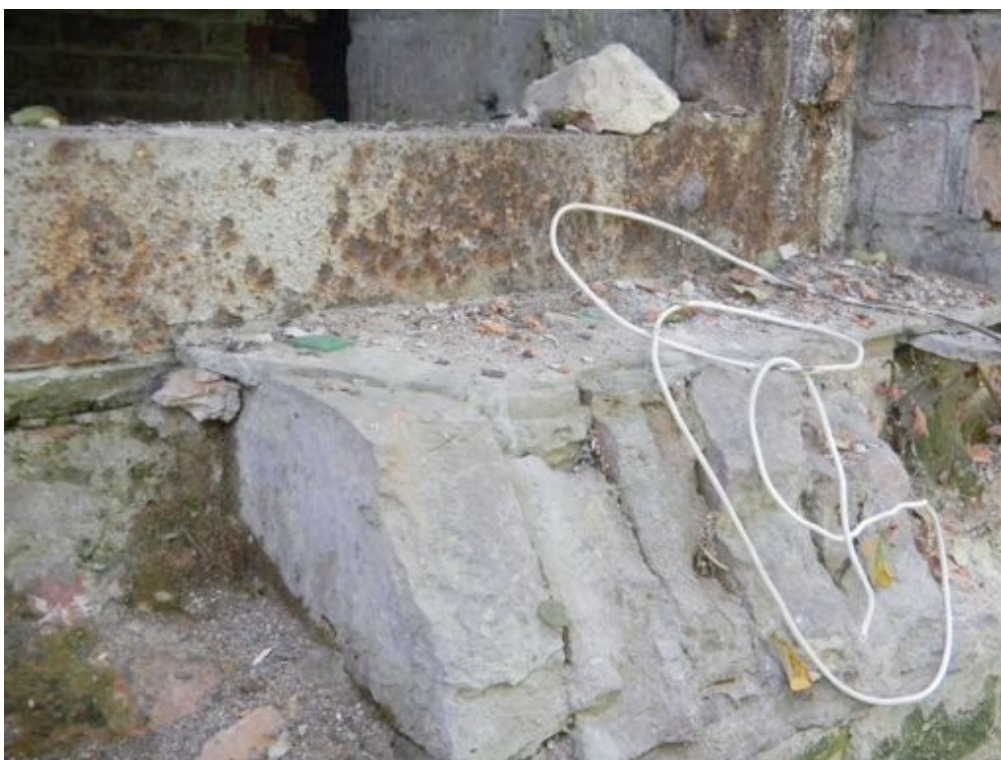
Fot. 62. Wykruszenia cegieł podokiennika zewnętrznego, widoczna spękana wylewka cementowa.

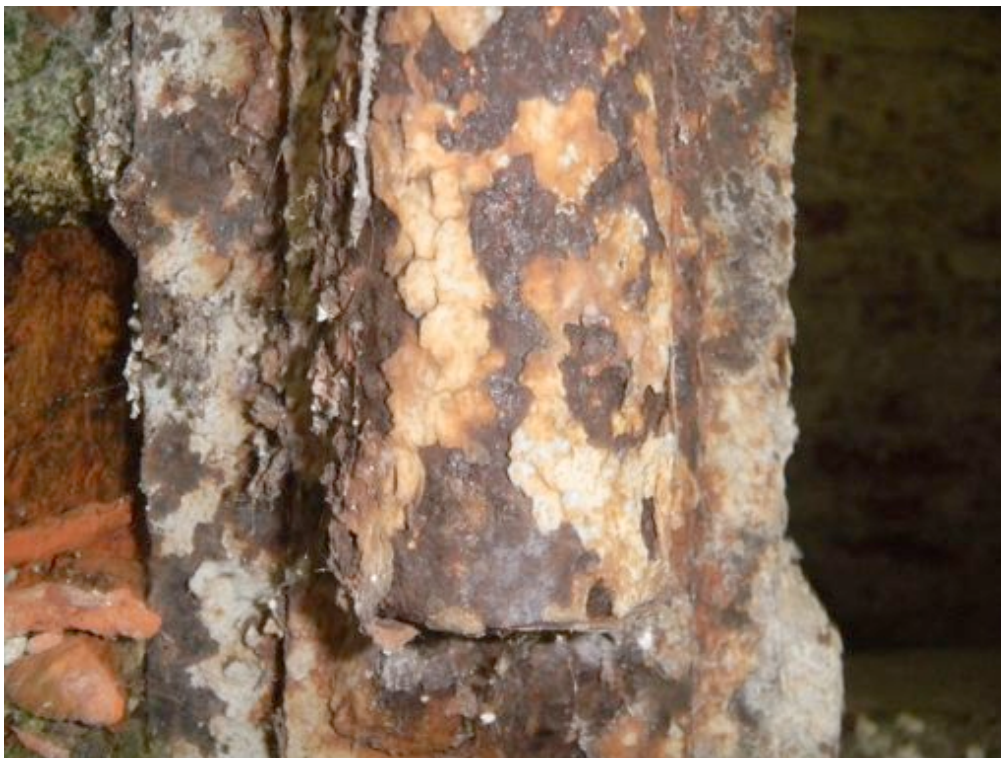
Fot. 63. Wtórne przemalowania zawiasu w ramie stalowej okiennicy.

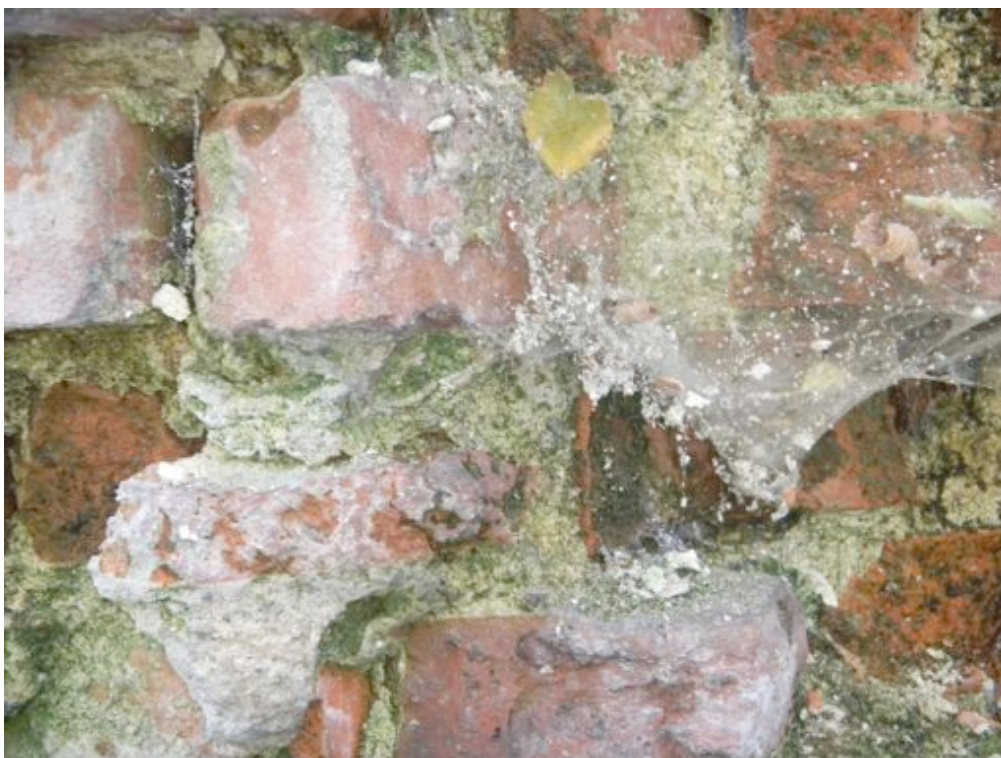
Fot. 64. Skupiska drobnoustrojów w miejscach zaprawy murarskiej.

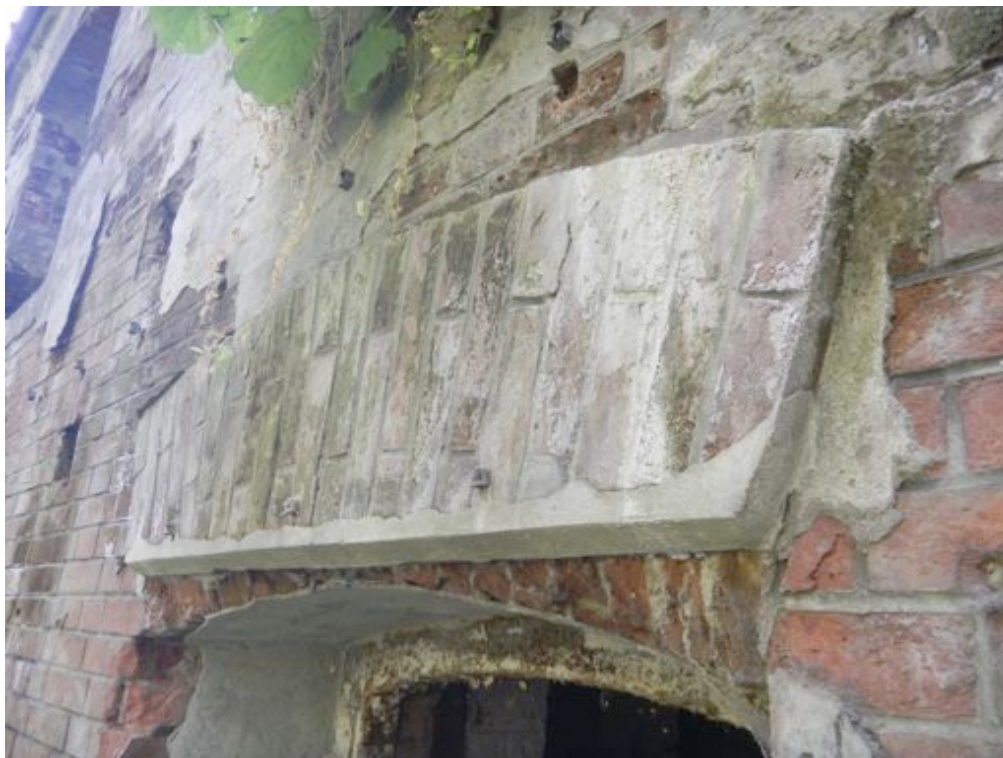
Fot. 65. Wykruszenia cegieł nadproża łukowego naprawiane twardymi zaprawami cementowymi.

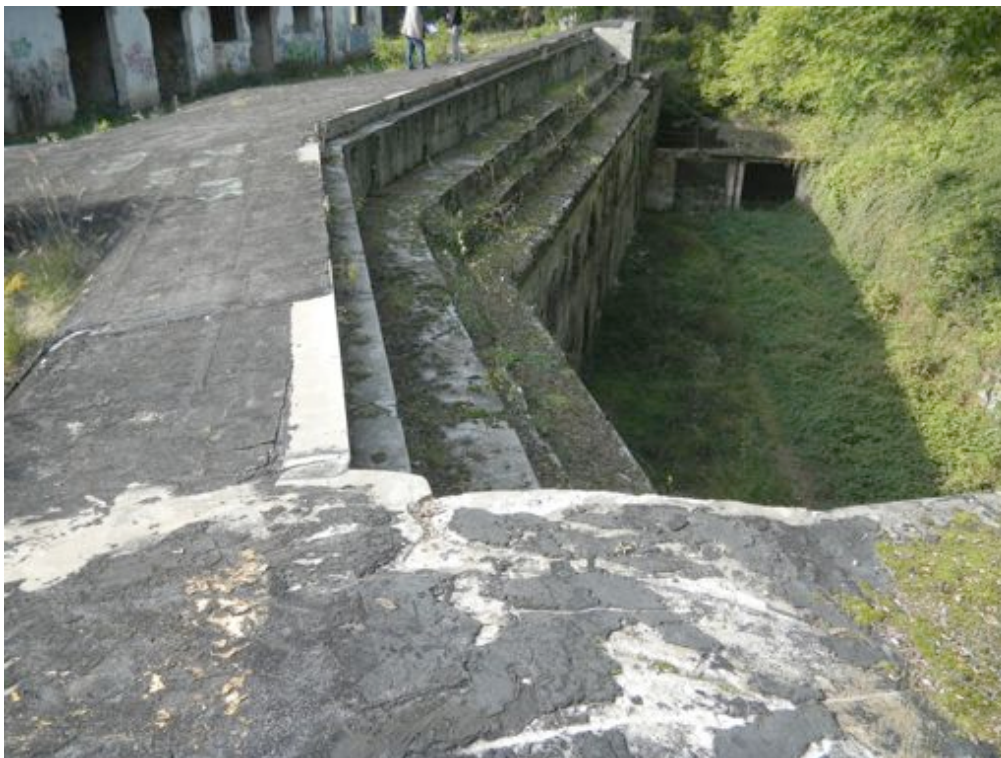
Fot. 67. Betonowy dach fortu pokryty wtórną papą niskiej jakości.

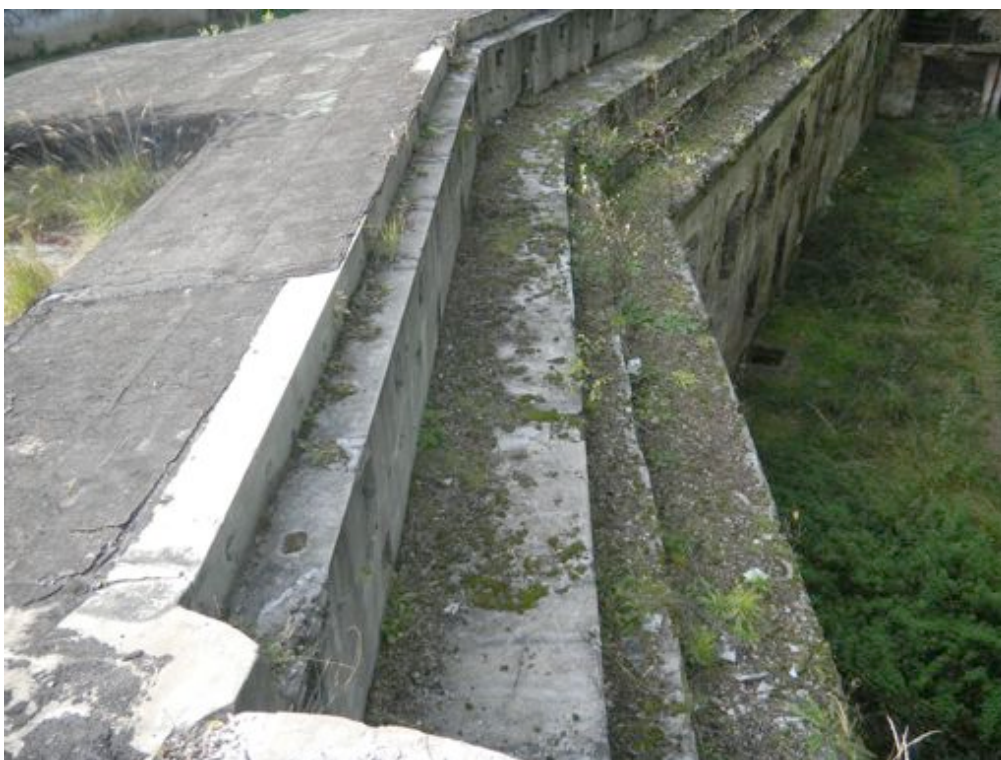
Fot. 68. Galeria betonowa –widoczne liczne spękania i wykruszona betonu, rozwój roślinności.

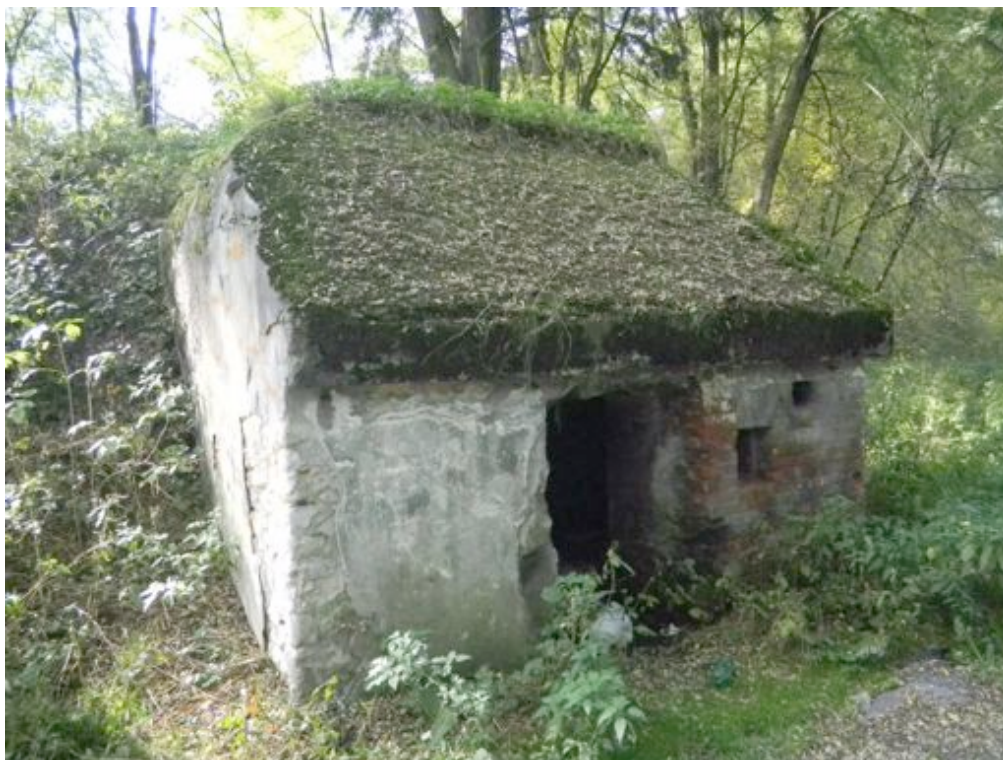
Fot. 69. Ostróg bramny – pierwotnie ceglany, obecnie częściowo pokryty tynkami.

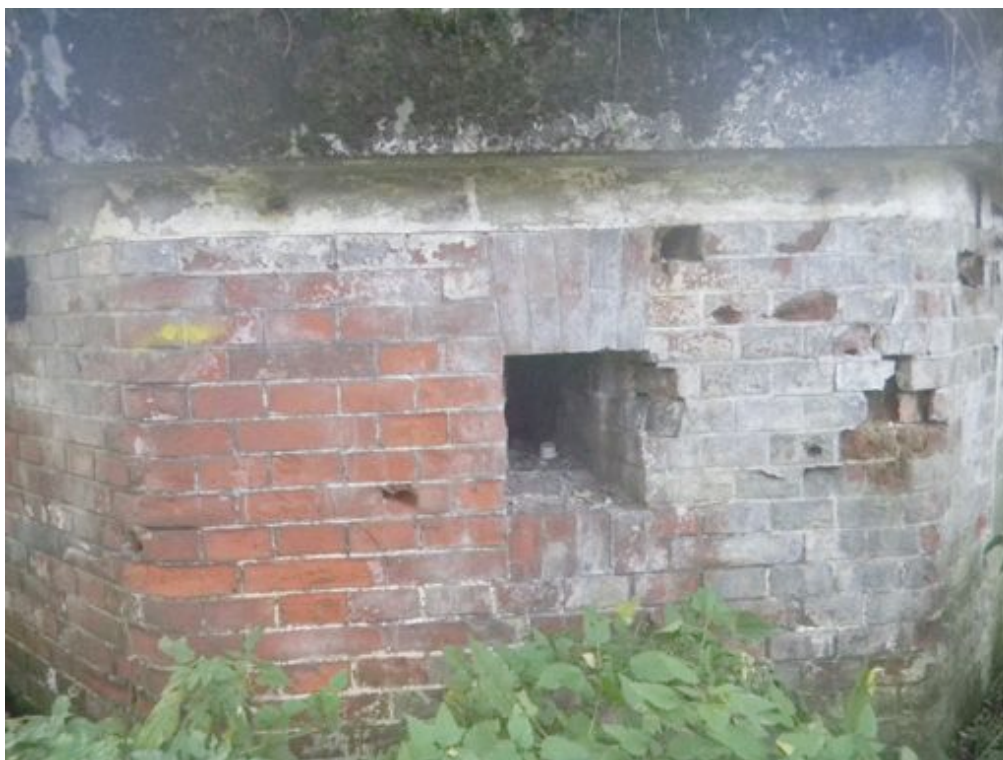
Fot. 70. Rozwarstwienia i ubytki cegieł w wątku ceglany.

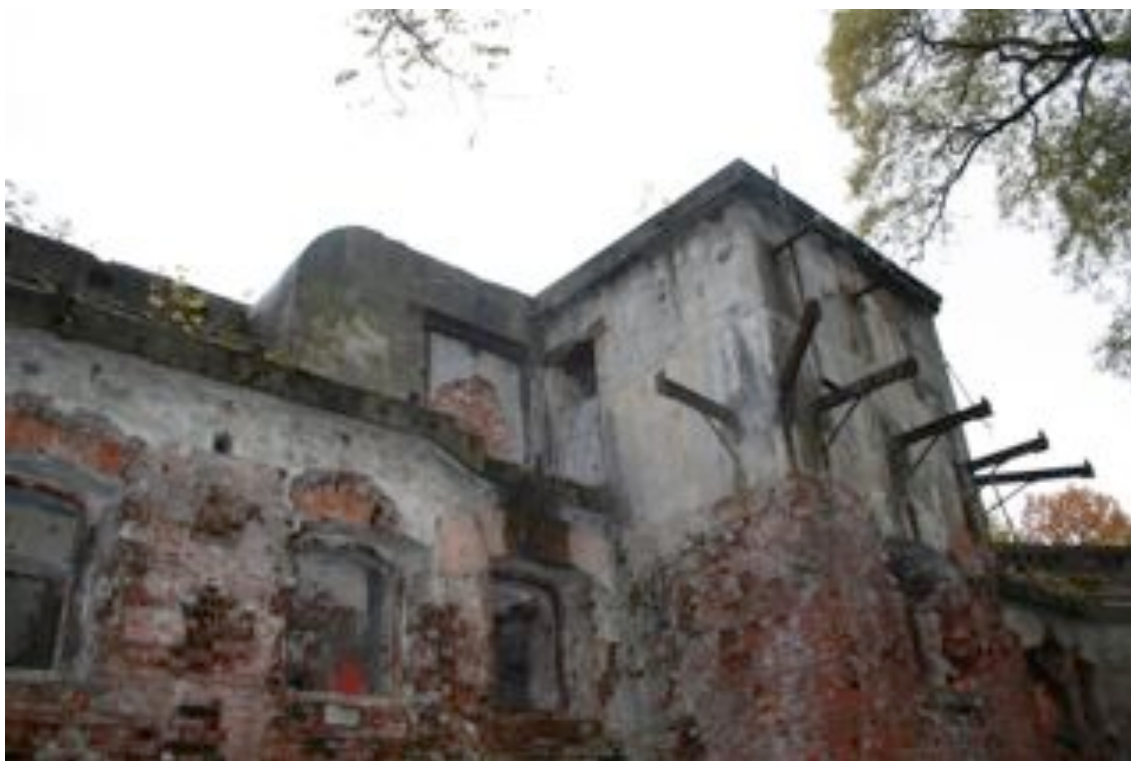
Fot. 4. Wieża – widoczne pozostałości stalowej konstrukcji galerii wokół wieży.
