## *DOKUMENTACJA FOTOGRAFICZNA*

Fort Mogiła 49 1/2 A w Krakowie – Nowa Huta, ul. Igołomska.

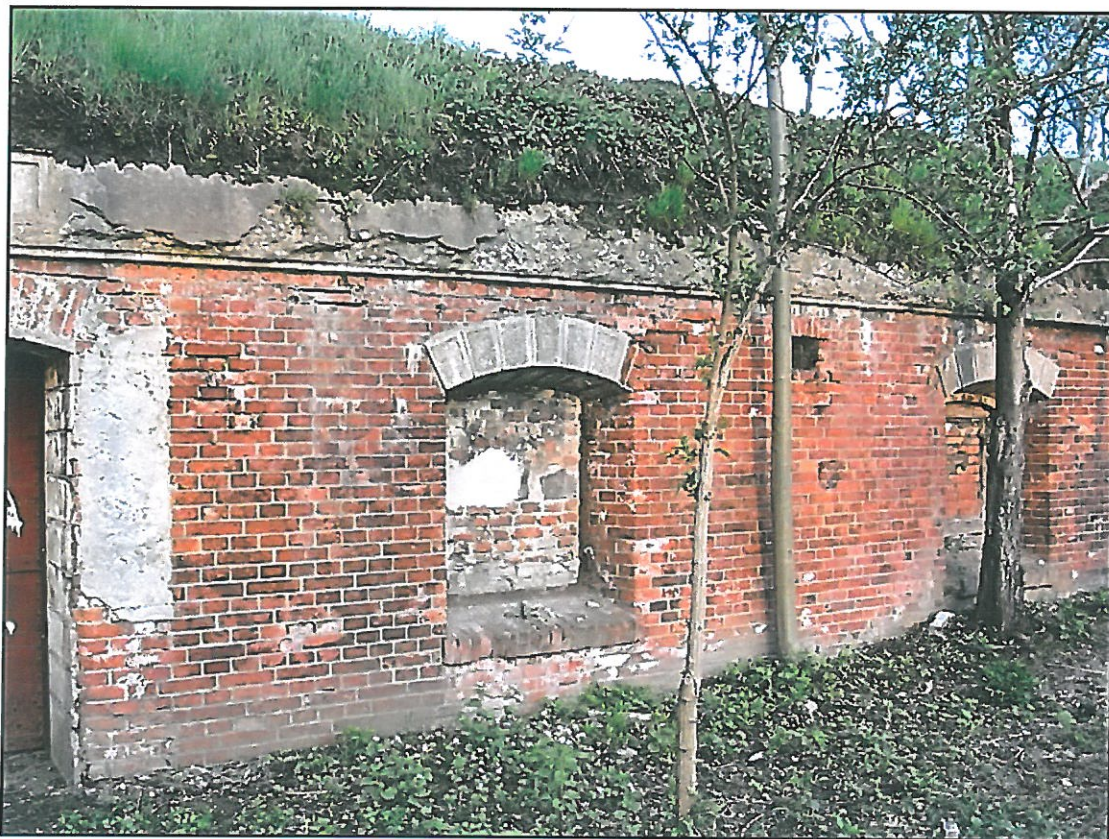
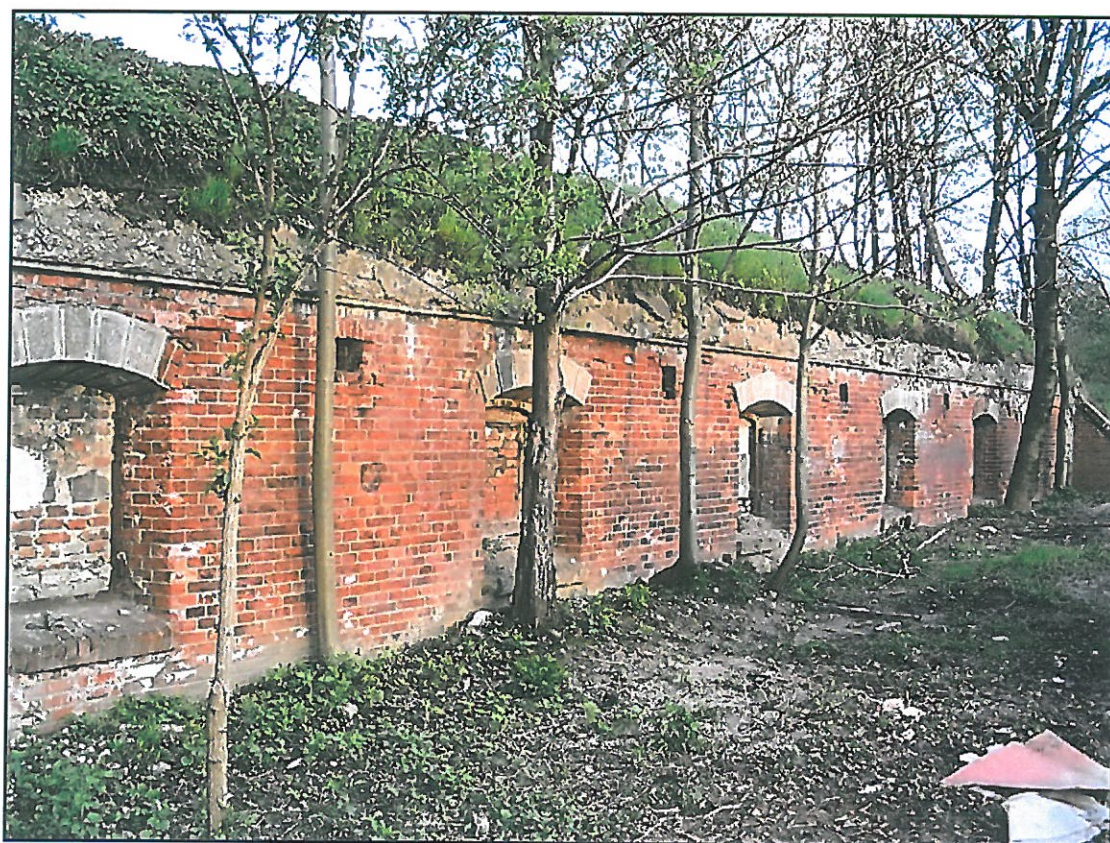
Fot. nr 1,2.

Widok panoramiczny na elewację fortu. Stan zachowania przed konserwacją 2011. Widoczne rozległe ubytki zwłaszcza w obrębie okapu żwirobetonowego stropodachu. Widoczne odrosty nasadzeń maskujących, które w obecnym kształcie niszczą elewację.

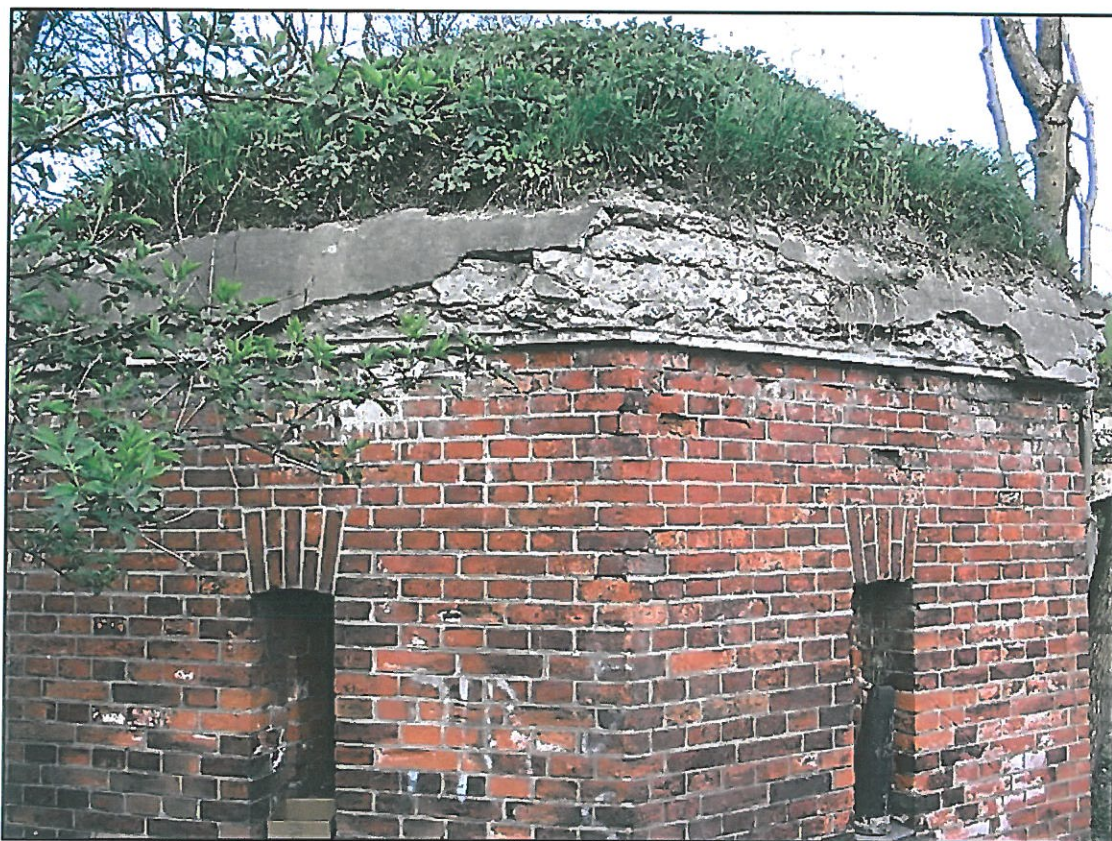
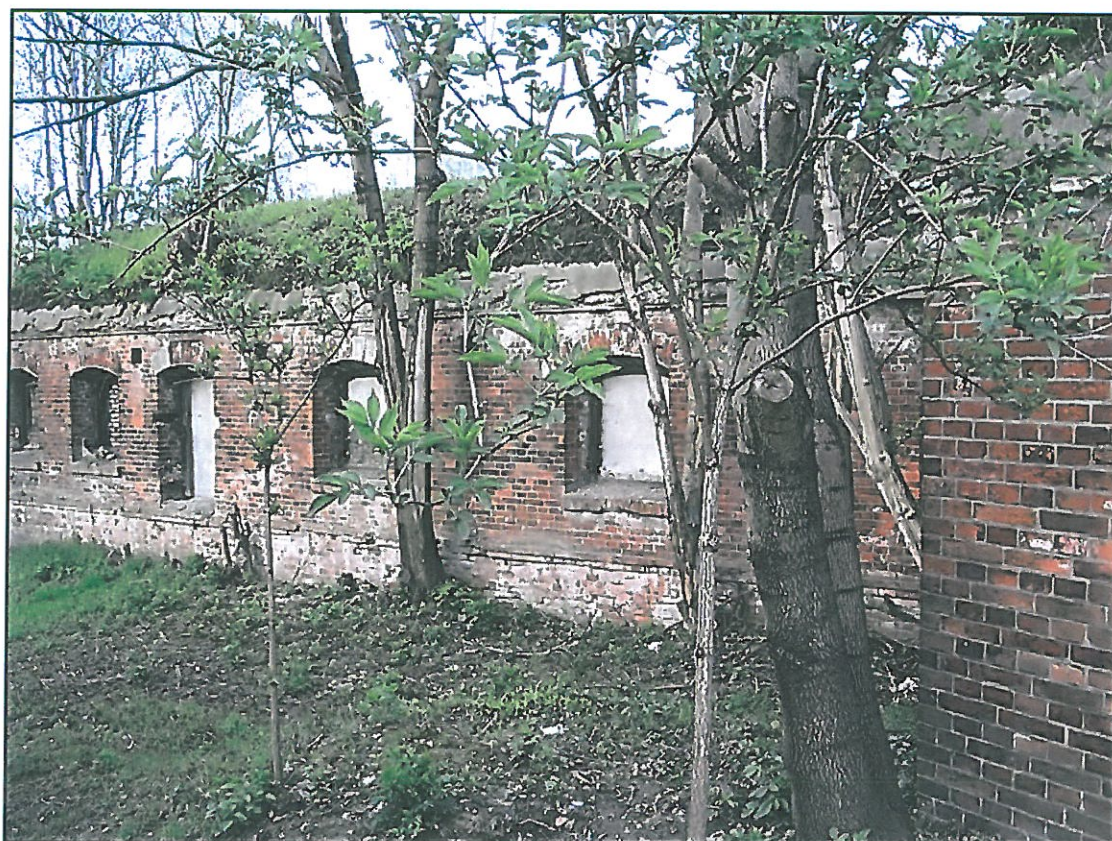
Fot. nr 3,4.

Widoki ogólne elewacji fortu. Widoczne zamurowania otworów okiennych oraz zniszczenia nadproży łukowych wykończonych pseudoboniami z masy sztucznego kamienia oraz węgarów otworu drzwiowego.

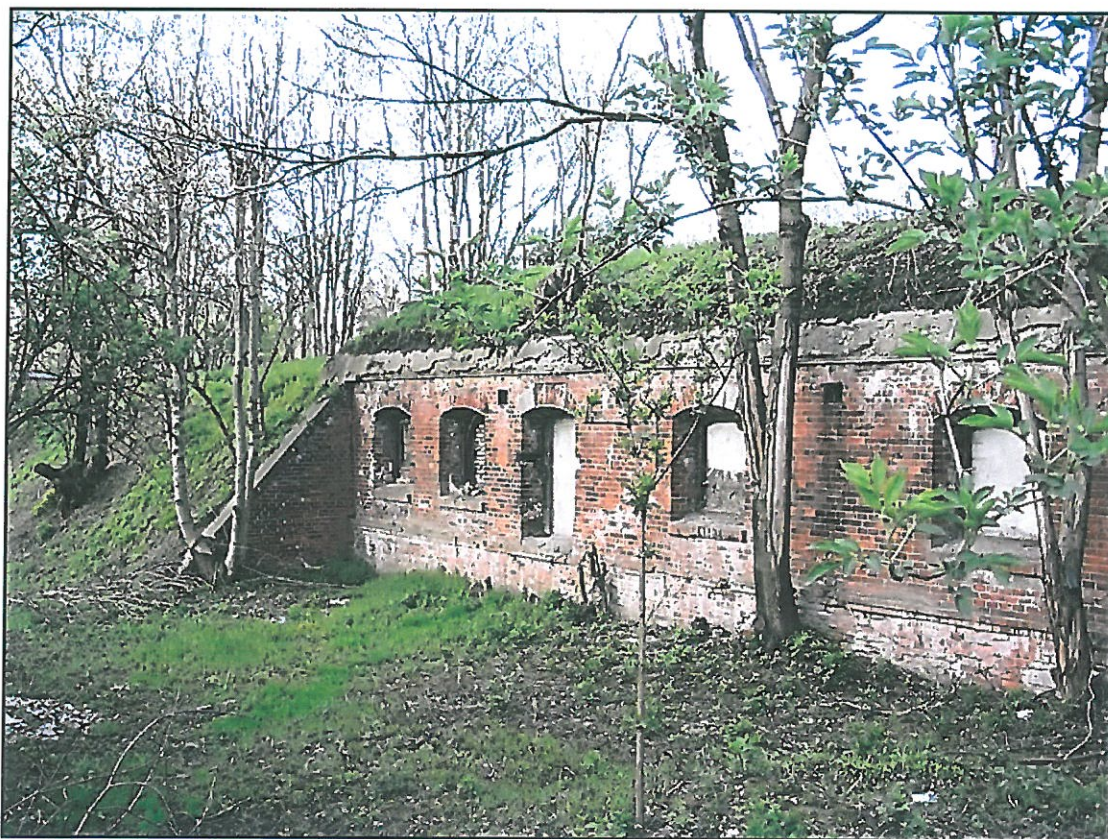
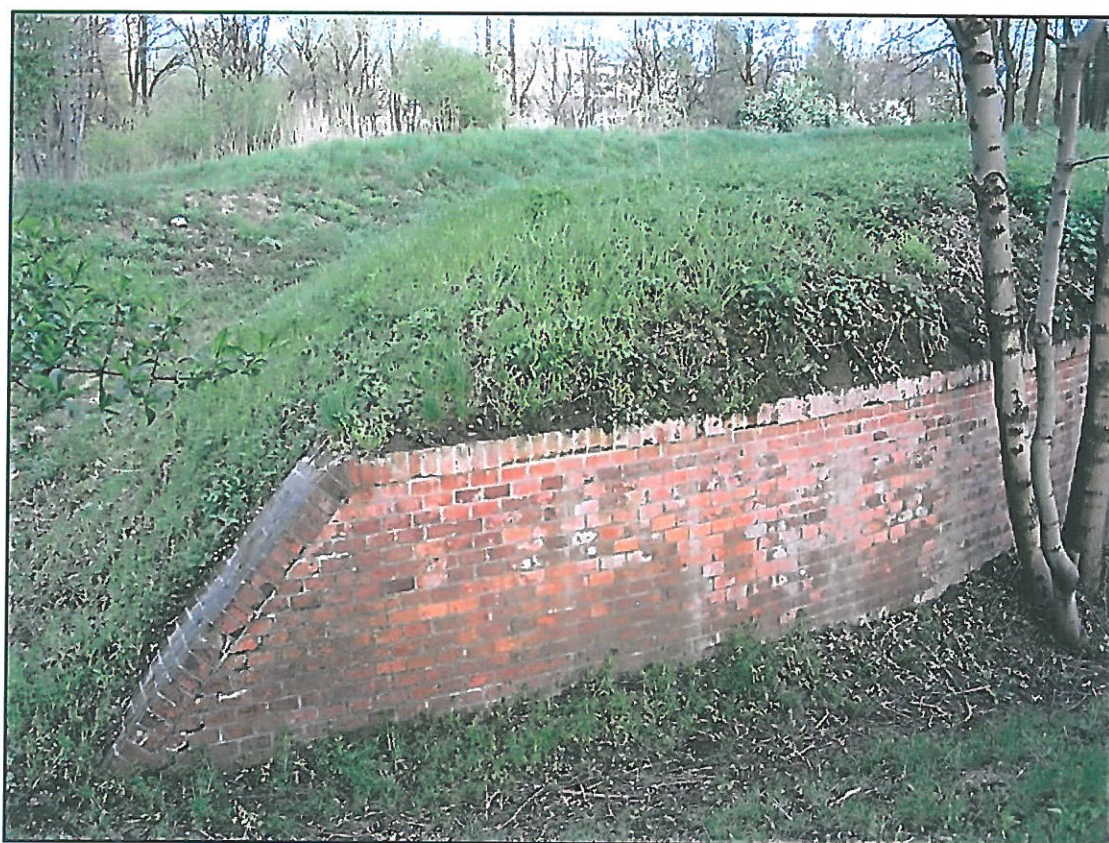
Fot. nr 5,6.

Widoki ogólne elewacji fortu. Widoczne zabrudzenia, zasolenia elewacji oraz ubytki wątku zwłaszcza na parapetach.

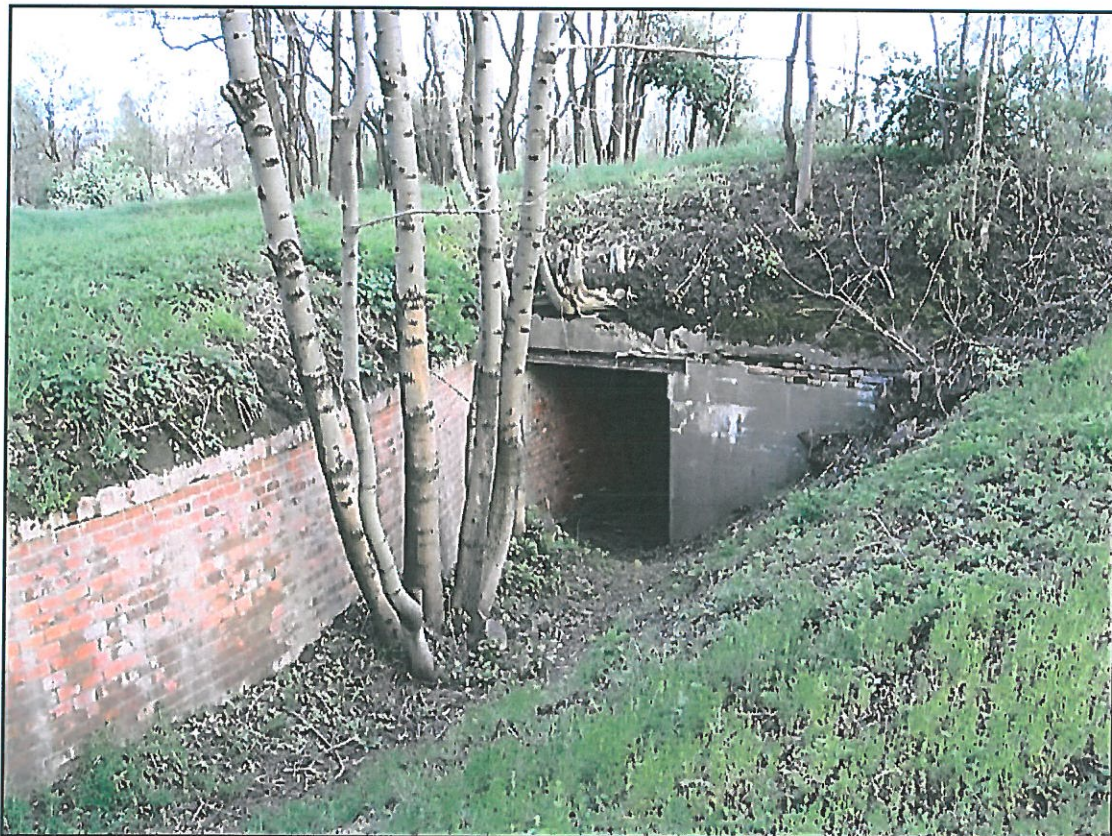
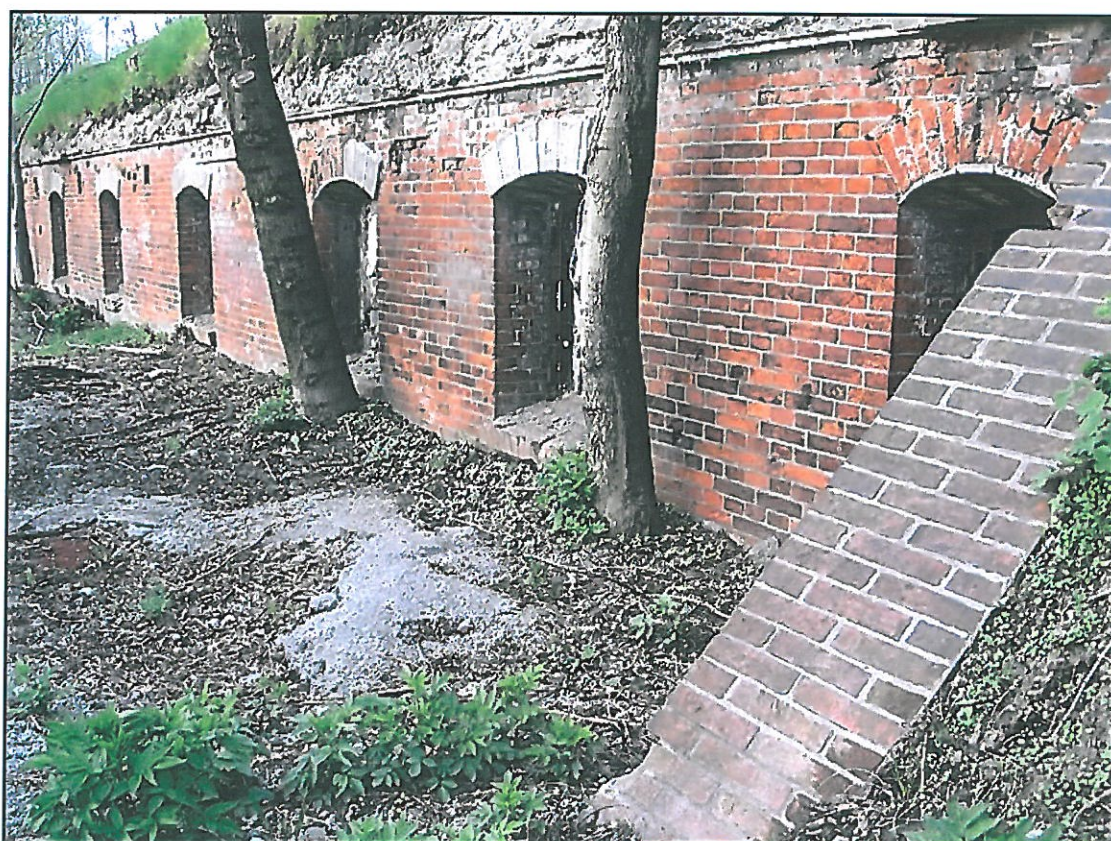
Fot. nr 7,8.

Widoki ogólne elewacji fortu. Widoczne zacieki, zabrudzenia, zasolenia, ubytki węgarów i zamurowane otwory okienne.

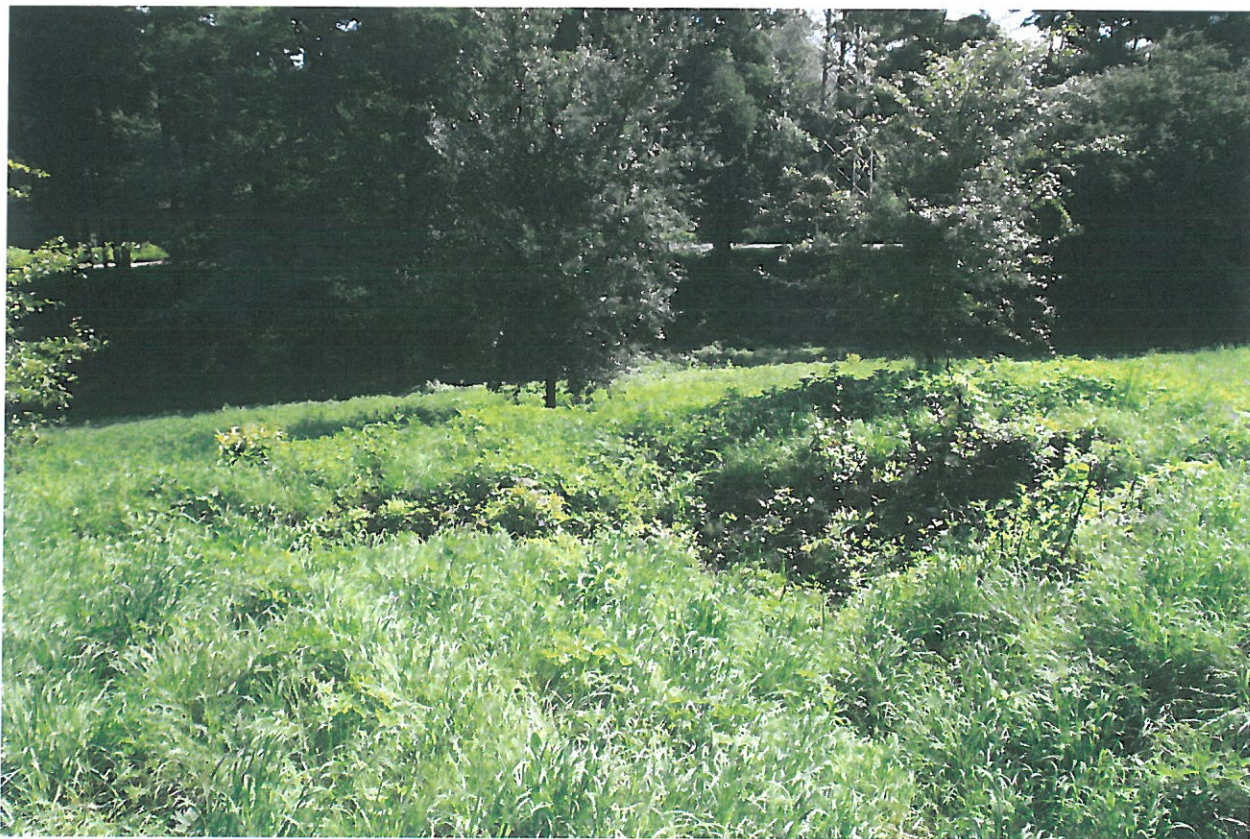
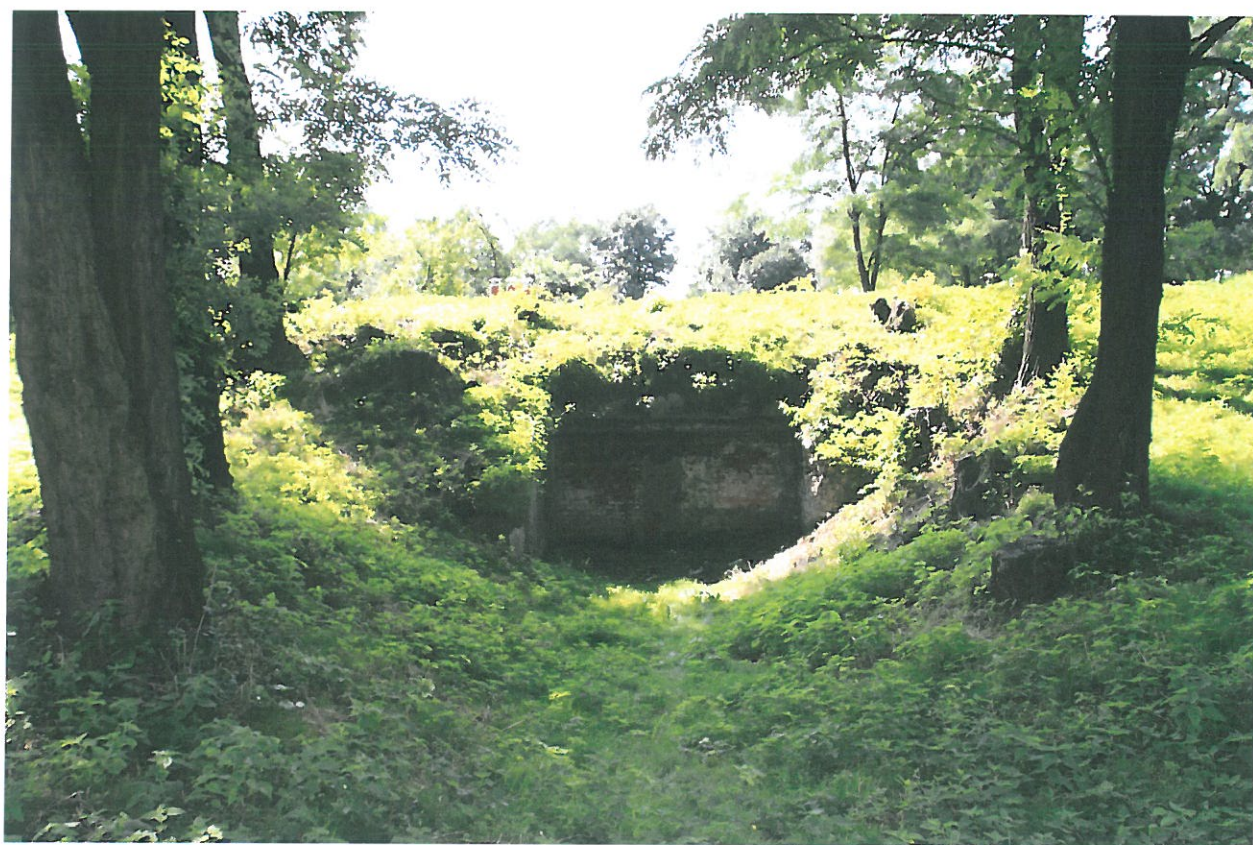
Fot. nr 9,10.

Widoki ogólne elewacji fortu. Widoczne zniszczenia ozdobnych nadproży łukowych wykończonych pseudoboniami z masy sztucznego kamienia.

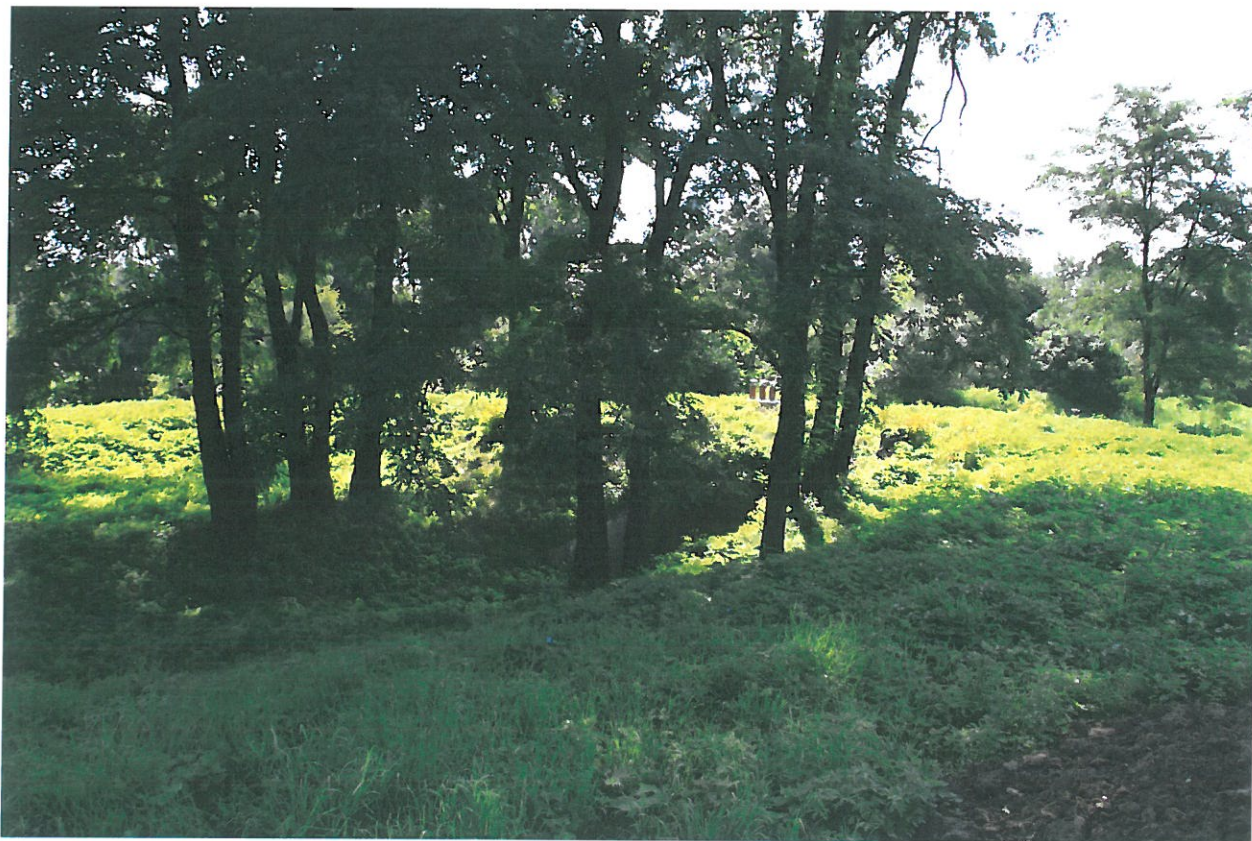
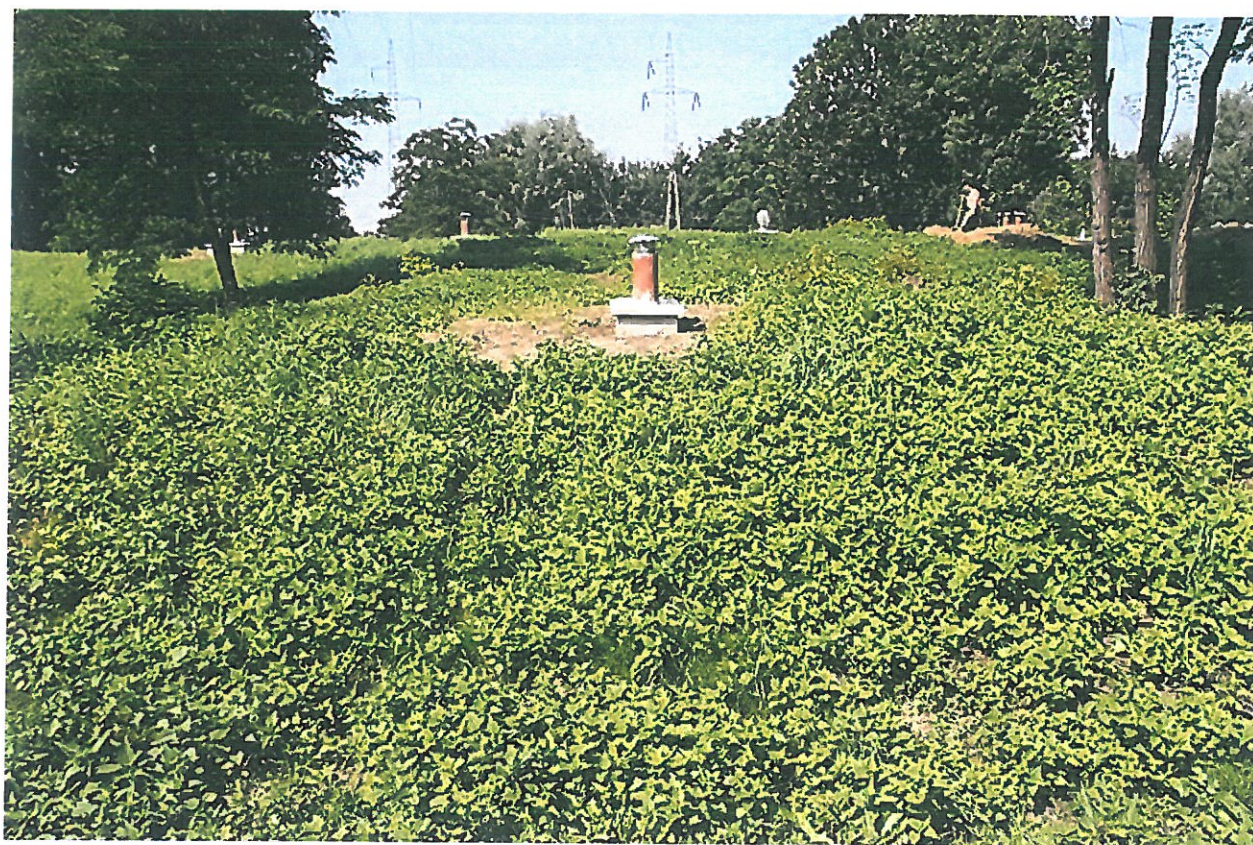
Fot. nr 13,14.

Na fot. nr 13 widoczny zamurowany wylot przelotni pomiędzy schronem głównym i poterną. Widoczna skorodowana belka podtrzymująca gruzobetonowy strop oraz relikty mocowań rynny. Uwidacznia się wypłukanie spoin w wątku murowym i rozluźnienie wątku, punktowe mechaniczne uszkodzenia lica muru odwarstwienie muru oporowego od zamurówki przelotni spowodowane osiadaniem ściany pozbawionej fundamentów, efekty korozji fizyko-chemicznej – obfite zasolenia, uszkodzenia naczółka stropodachu oraz osuwisko skarpy wału, erozja płaszczu ziemnego - naruszona jego kubatura. Na fot. nr 14 mur oporowy utrzymujący skarpe wału piechoty przy zamurowanej przelotni pomiędzy schronem głównym, a poterną widok od strony północnej. Tynk być może pierwotny.

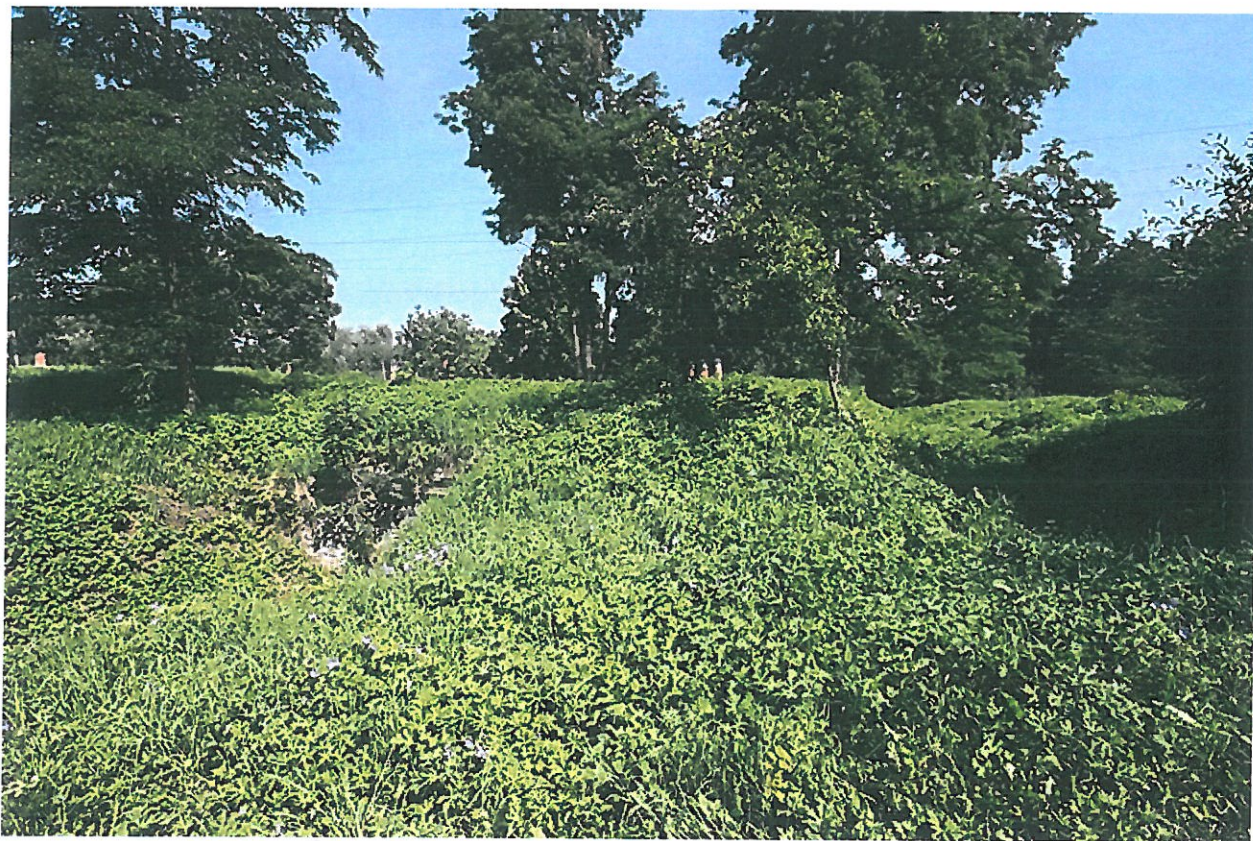
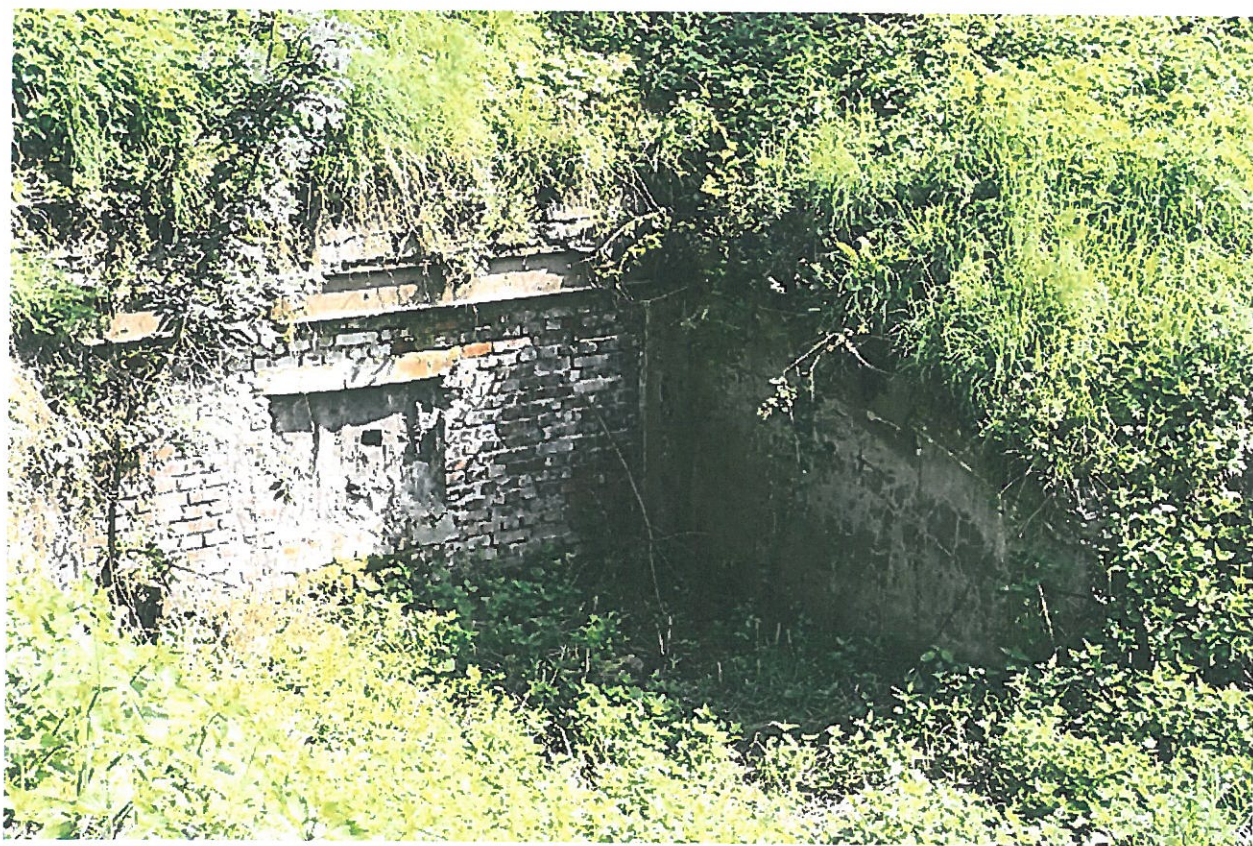
Fot. nr 29,30.

Odbudowany wylot przewodu kominowego. Widoczna betonowa czasza stropodachu oraz warstwa drenująca z tłucznia wapiennego o grubości około 20-30 cm. Pierwotnie wyloty kominów wykonane były z blachy osadzonej na profilu ceramicznym. Odtworzone wyloty nie stanowią replik detali oryginalnych. Na zdjęciu obok widoczny stropodach fortu z odbudowanymi wylotami przewodów kominowych. W głębi nasadzenia maskujące wzdłuż przeciwstoku fosi – drzewa historyczne i ich odrosty.

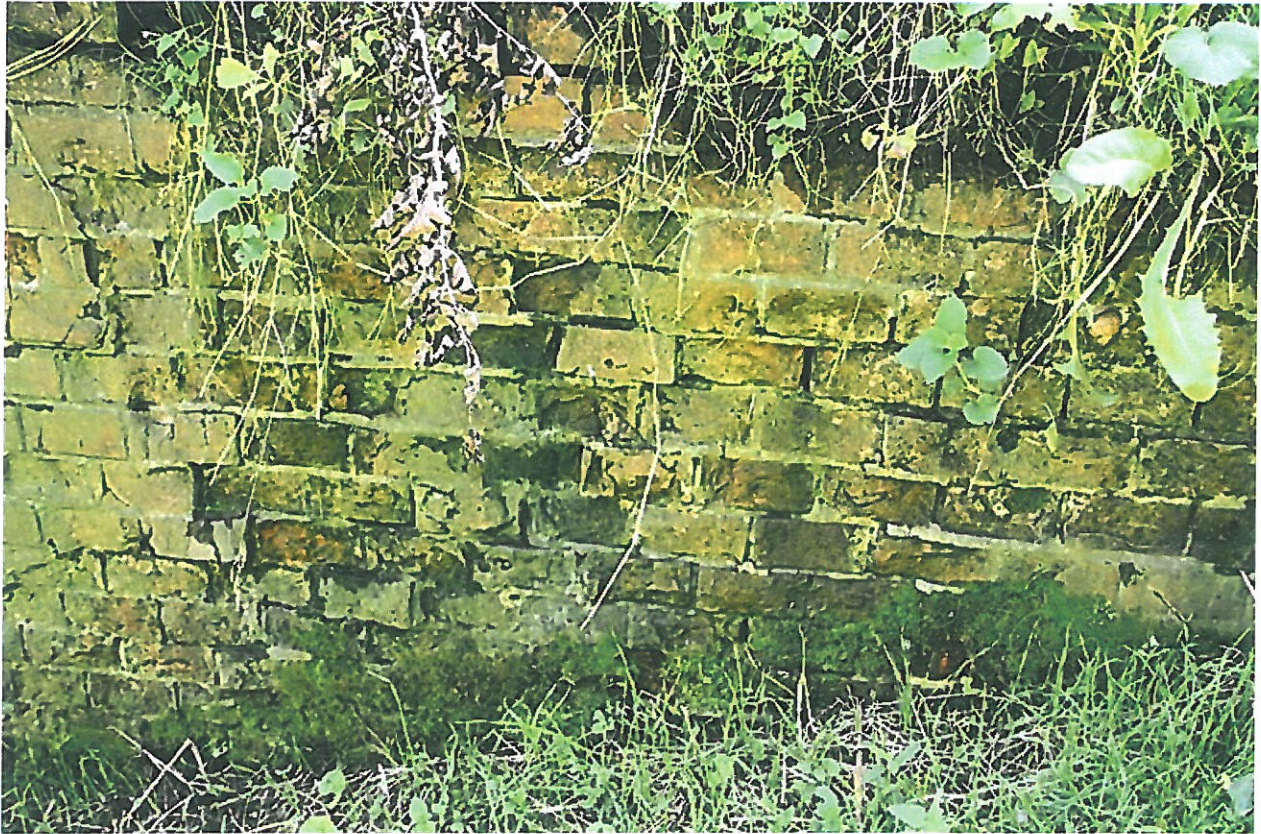
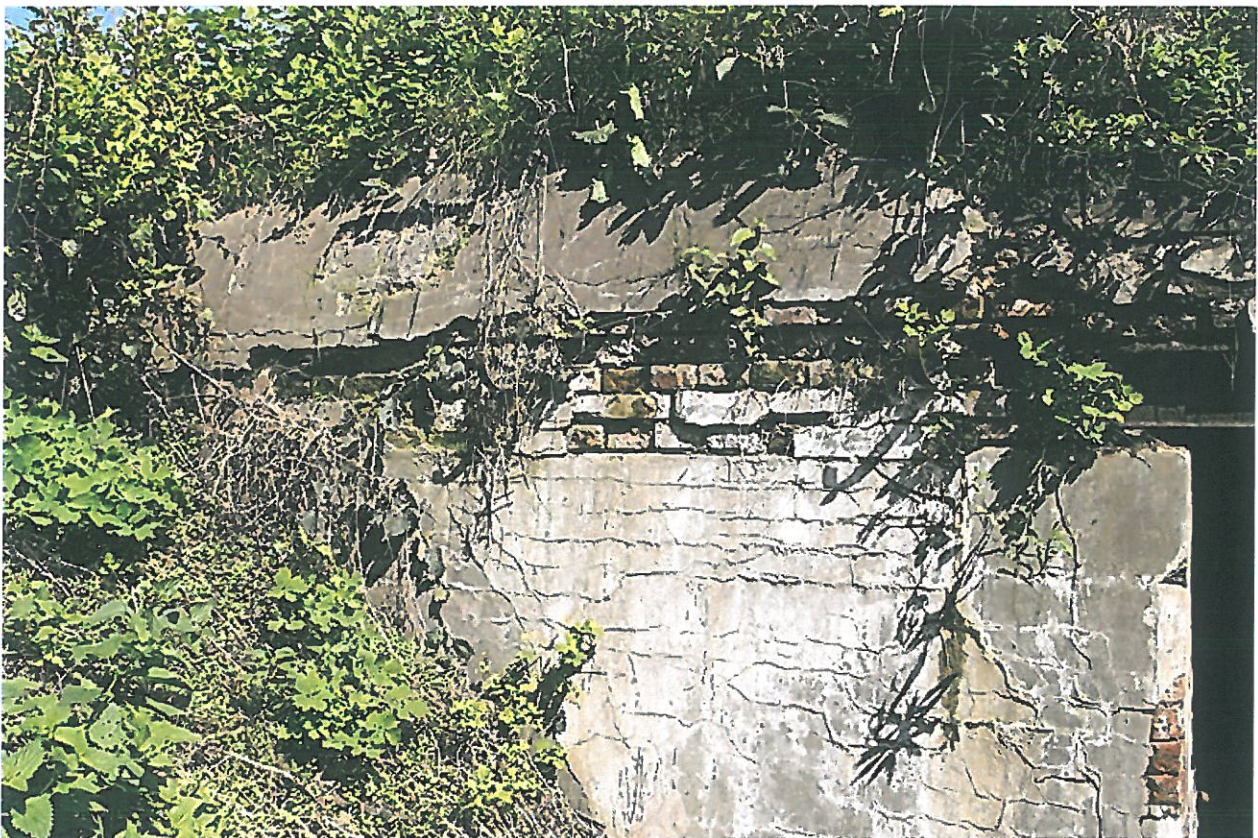
Fot. nr 35,36.

Południowe wyjście z przedsionka koszar na wał piechoty. Przedsionek pełnił też rolę potencjalnego schronu pogotowia dla piechoty. Widoczny charakterystycznie wyprofilowany mur oporowy utrzymujący skarpę wału. Stropodach nad przedsionkiem na południowym barku fortu – schronem pogotowia. Na zdjęciu kolejnym widoczne stalowe belki podtrzymujące warstwę gruzobetonu osadzone na prostopadłościennych profilach z kamienia wapiennego. Widoczne relikty mocowania rynny i liczne spękania struktury naczółka stropodachu.

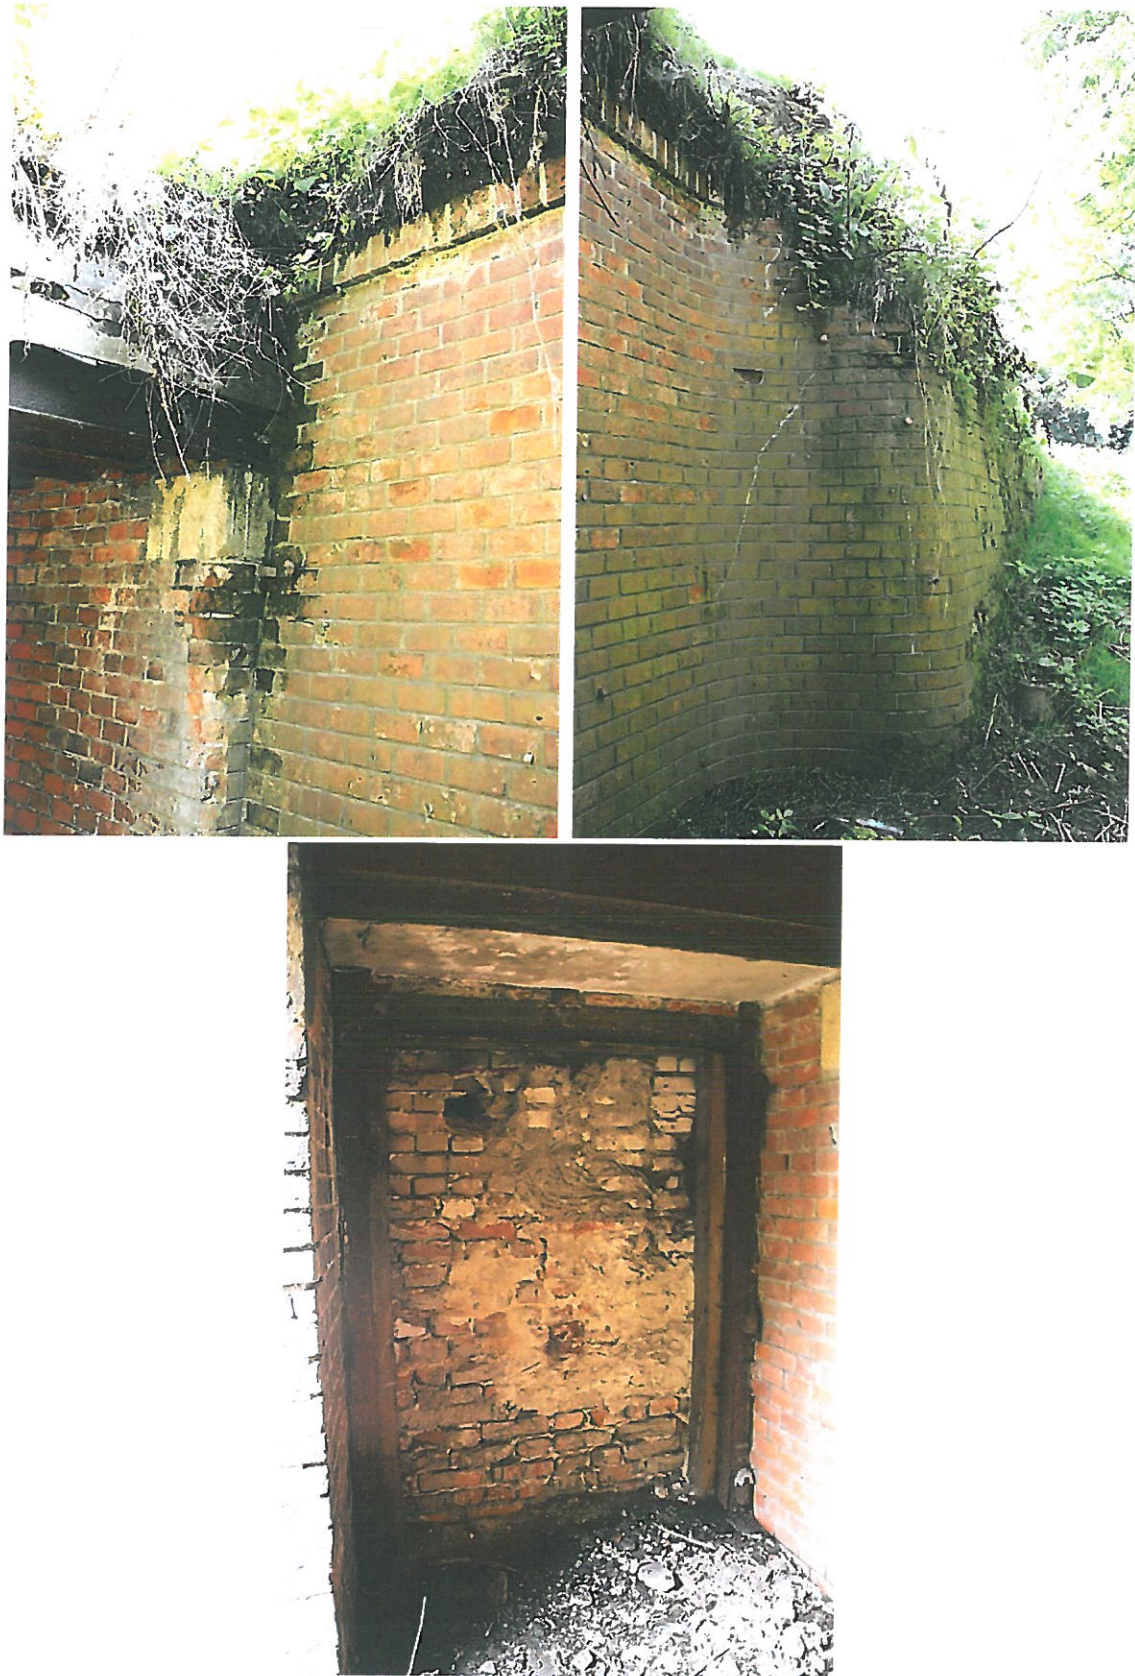
Fot. nr 37,38.

Fragment elewacji muru oporowego przy południowym wyjściu z koszar na wał. Na zdjęciu widoczne ubytki spoin i liczne uszkodzenia lica ceglanego muru spowodowane penetracją jego struktury przez wodę oraz porosty i zielenice na powierzchni wątku. Na fotografii poniżej fragment otynkowanej ściany zewnętrznej bloku koszarowego przy wyjściu z przedsionka na wał, na południowym barku fortu. Widoczne uszkodzenia czapy i lica muru spowodowane penetrującą wodą.

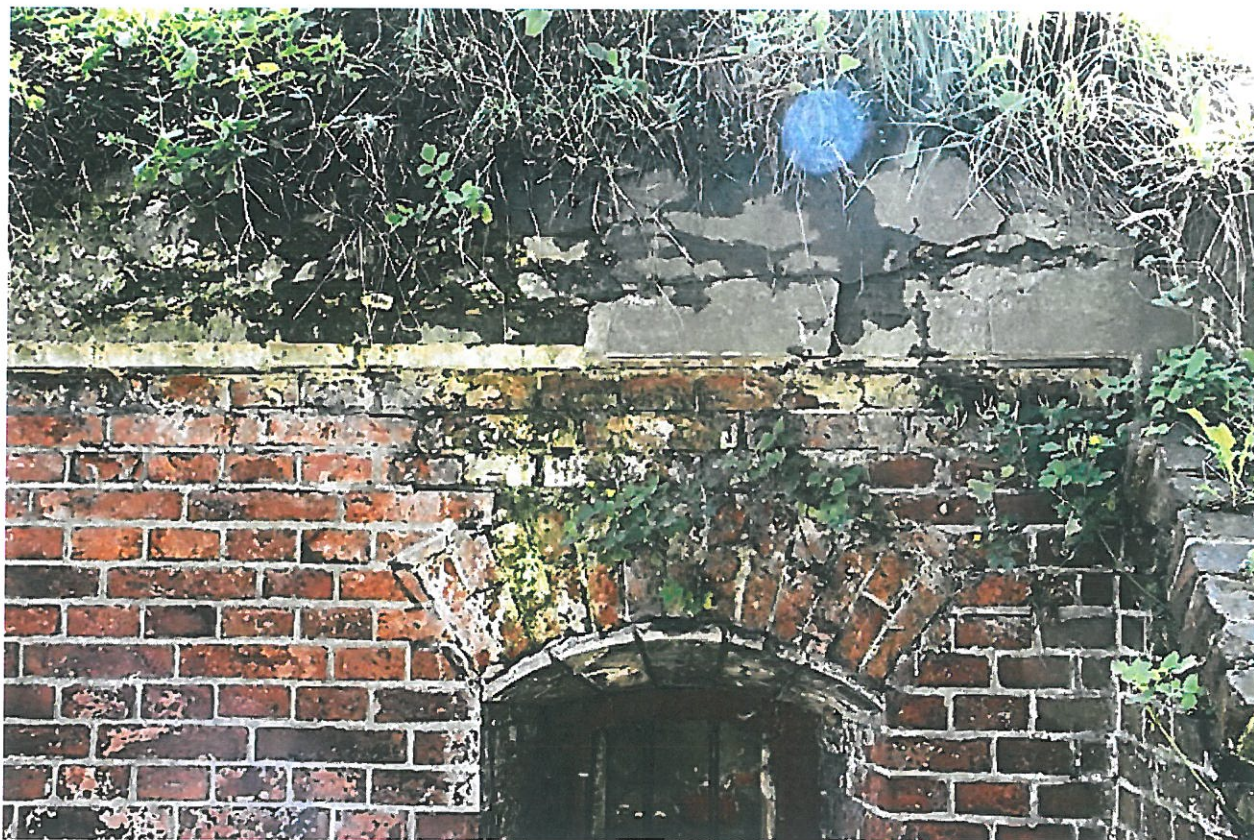
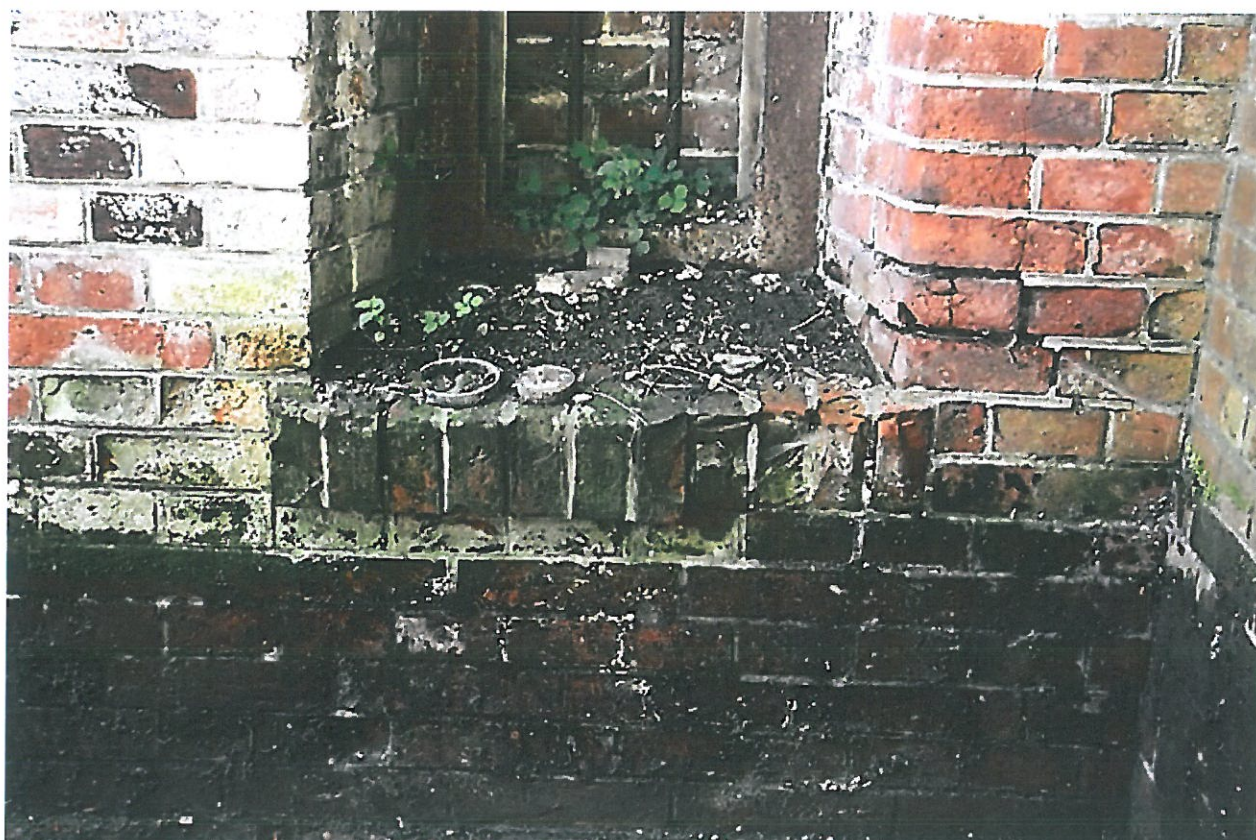
Fot. nr 44,45,46.

Odkryte podczas prac archeologicznych w sierpniu 2011 r. szambo przy latrynie na południowym skrzydle bloku koszarowego. Odkrywką ukazuje pierwotną wysokość elewacji koszar. Na zdjęciu obok widoczny profil muru oporowego podtrzymującego stok wału. Ponadto widoczna odspoinowana warstwa cegieł na murze oporowym utrzymującym stok wału na południowym barku fortu oraz wegetujące w murze samosiejki. Po lewej stronie widoczny zniszczony naczótek stropodachu wraz z kapinosem.

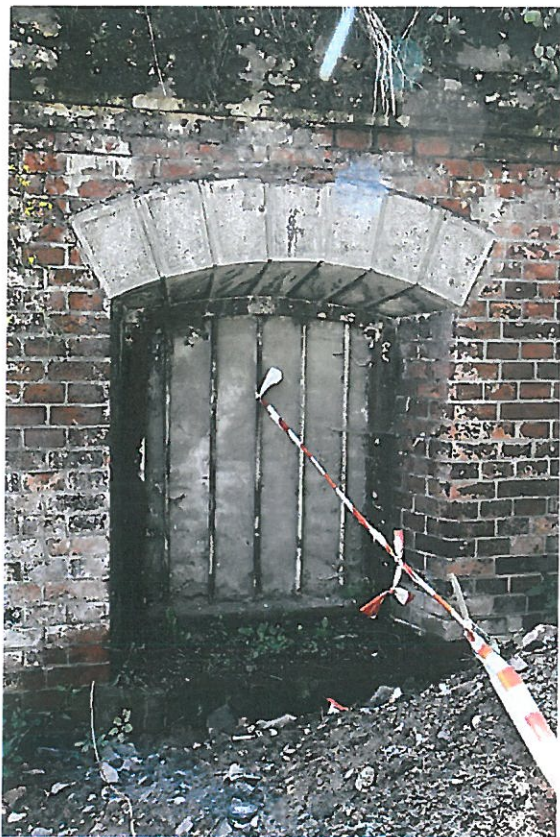
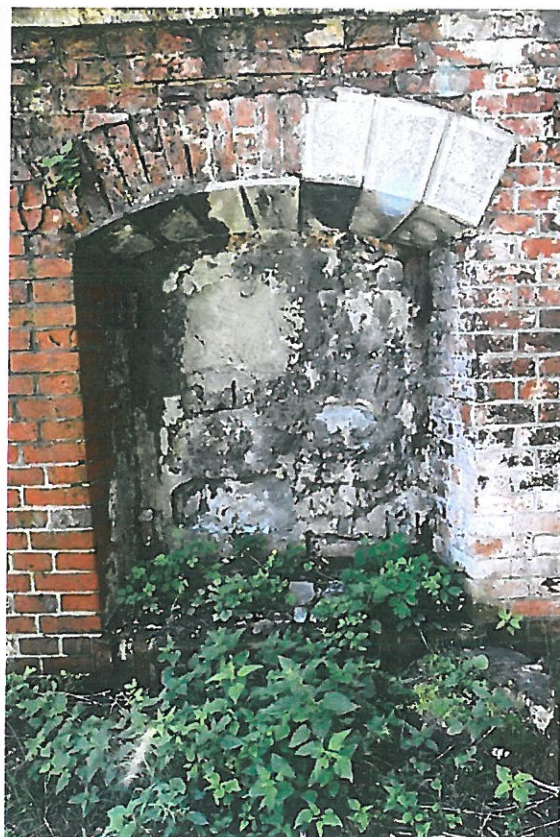
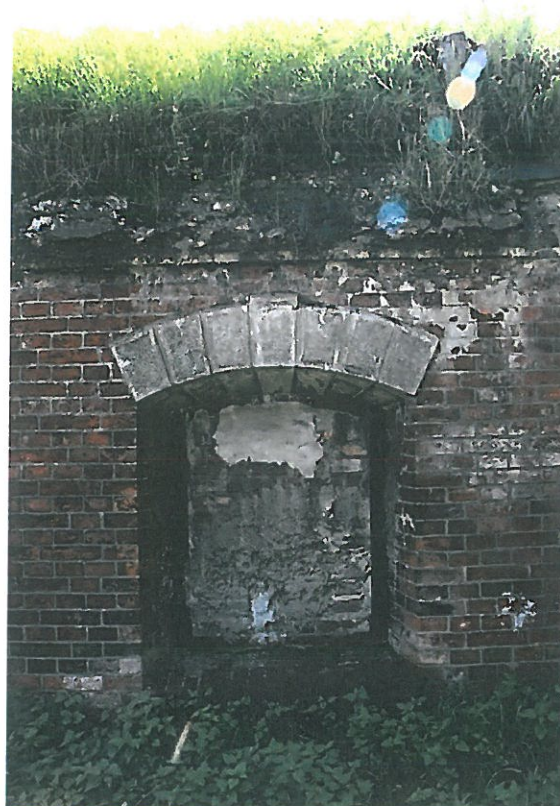
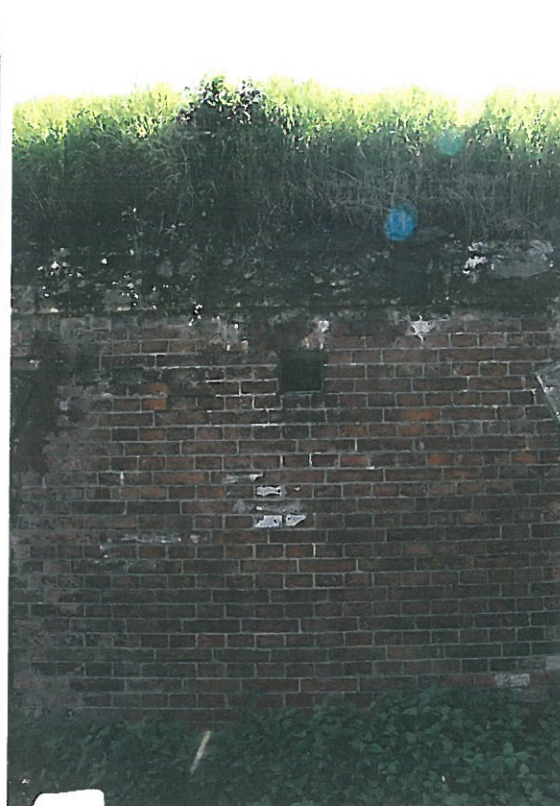
Fot. nr 47,48.

Nadproże nad oknem latryny na południowym skrzydle koszar. Widoczna zniszczona okładzina tynkowa, ubytki spoin, erozja cegieł i uszkodzenia naczółka gruzobetonowego stropodachu, samosiejki. Przy murze oporowym z prawej strony zachowany na niewielkim fragmencie kapinos. Poniżej uszkodzony ceglany parapet w oknie latryny na południowym skrzydle bloku koszarowego. Ubytki mechaniczne oraz korozja biologiczna spowodowana obecnością zielenic.
