## *DOKUMENTACJA FOTOGRAFICZNA*

Fort Mogiła 49 1/2 A w Krakowie – Nowa Huta, ul. Igołomska.

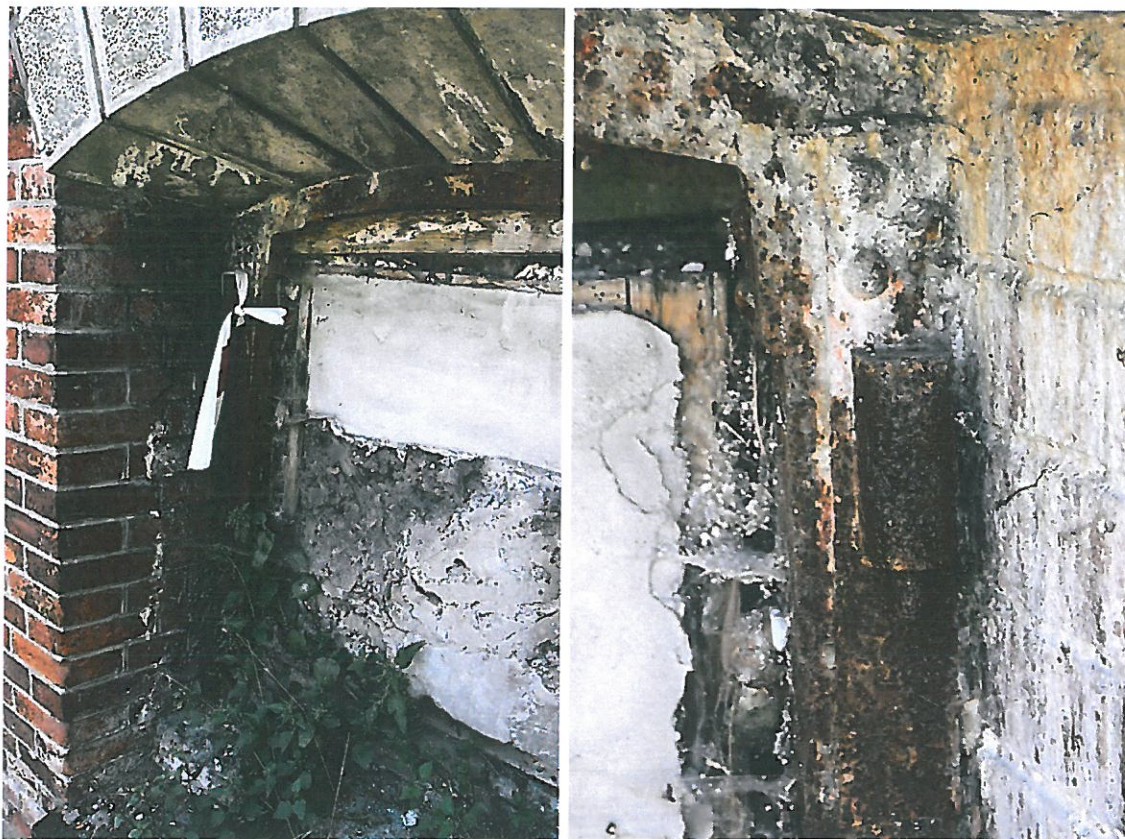
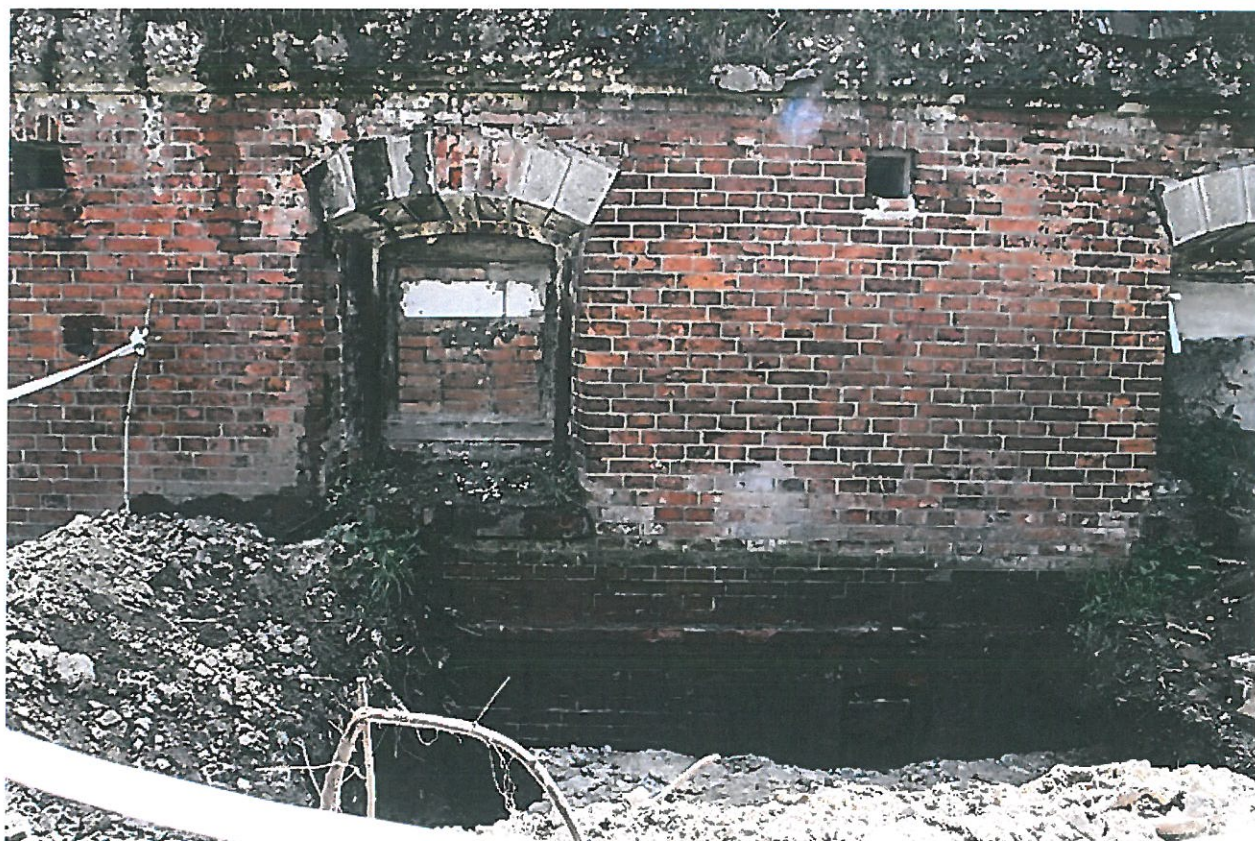
Fot. nr 49,50,51,52.

Na fot. nr 49 zamurowany wtórnie otwór okienny w południowym skrzydle bloku koszarowego. Widoczny ceglany parapet, którego dolna krawędź sięga aktualnie powierzchni ziemi, którą zasypany jest plac broni. W otworze zachowana historyczna stalowa ościeżnica i krata. Nad oknem tynkowa okładzina – cenny detal architektoniczny. Na fot. nr 50 widoczna nad oknem uszkodzona i niekompletna tynkowa okładzina stanowiąca cenny detal architektoniczny. Na fot. nr 51 widoczny kompletny ozdobny detal nadproża w postaci pseudoboni z masy sztucznego kamienia. Niemal na całej długości elewacji uwidacznia się rozległy ubytek naczółka stropodachu. Uszkodzony lub nieistniejący kapinos umożliwia penetrację lica muru przez wodę. Na fot. nr 52 fragment elewacji i otwór wentylacyjny na elewacji bloku koszarowego. Obecnie zabezpieczony przed ptakami siatką z tworzywa sztucznego. Pierwotnie zamknięty stalową siatką. Nad otworem widoczny rozległy ubytek naczółka stropodachu.

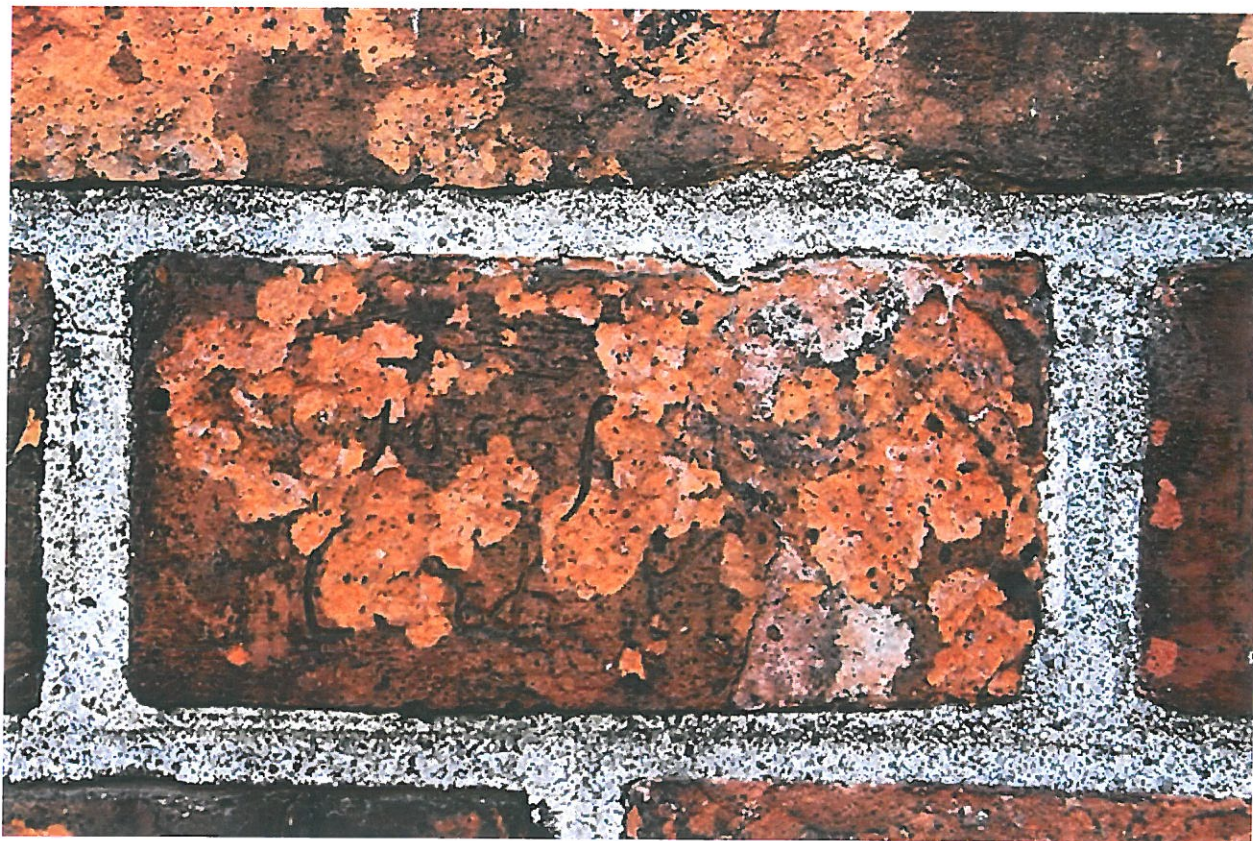
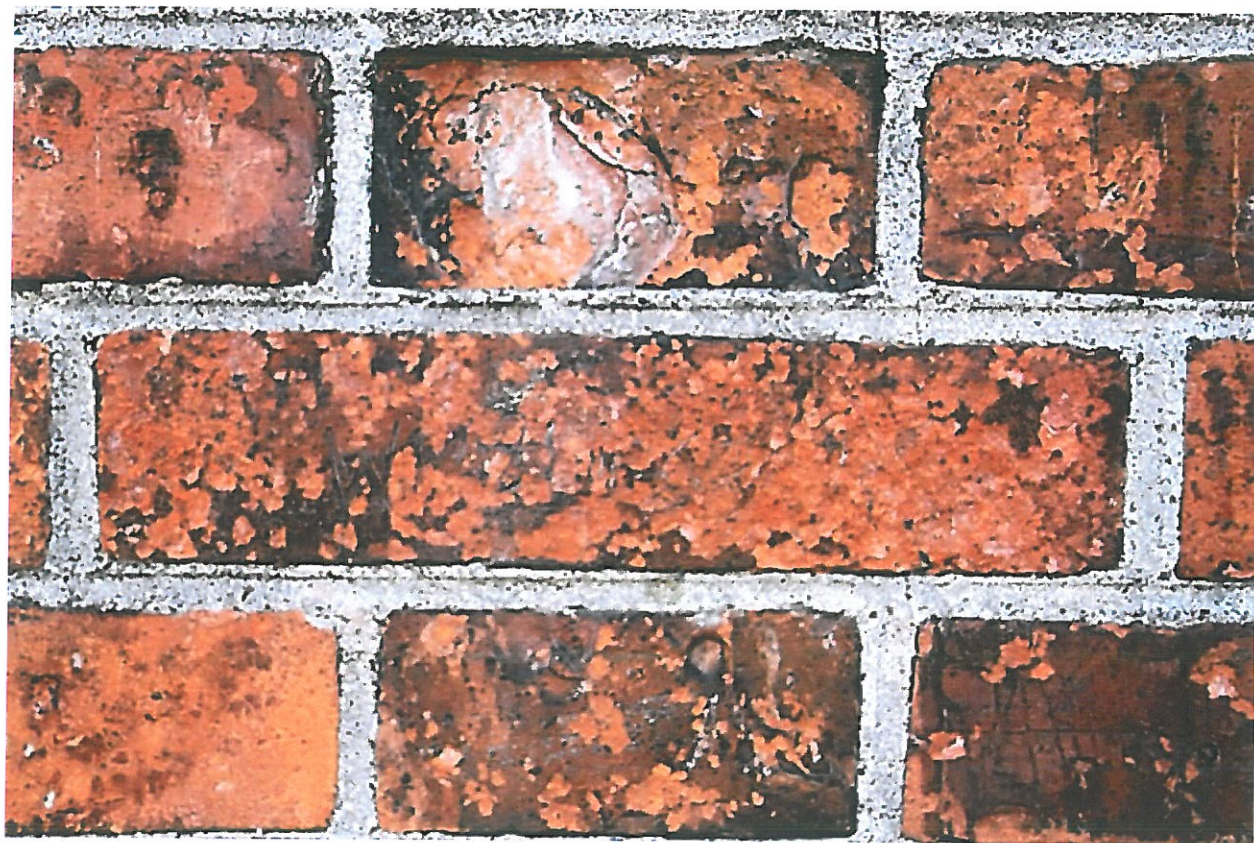
Fot. nr 59,60.

Widoczny wątek ceglany muru elewacji bloku koszarowego, destrukcja cegły wynikająca z działania wody i przemarzania. Na zbliżeniu widoczny podpis na licu cegły pozostawiony przez żołnierza Armii Monarchii Austro-Węgierskiej w 1914 r.

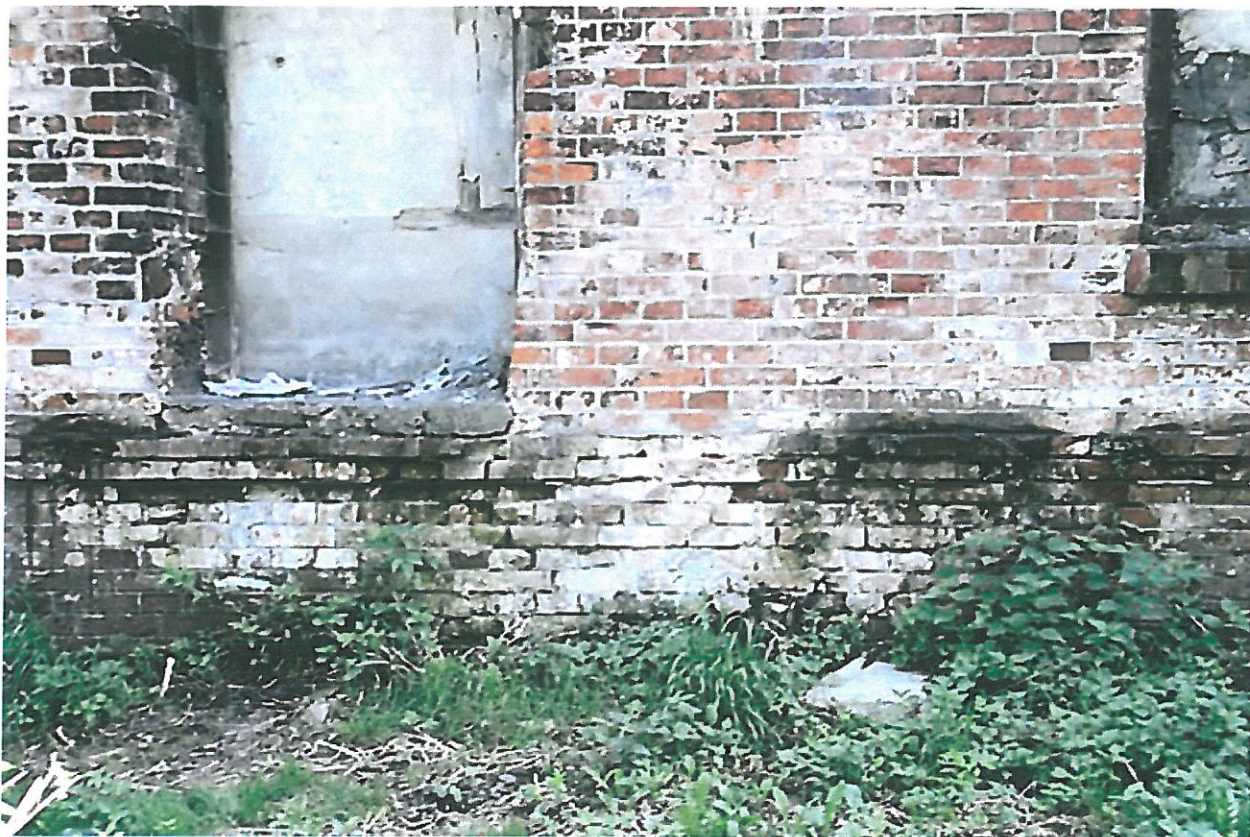
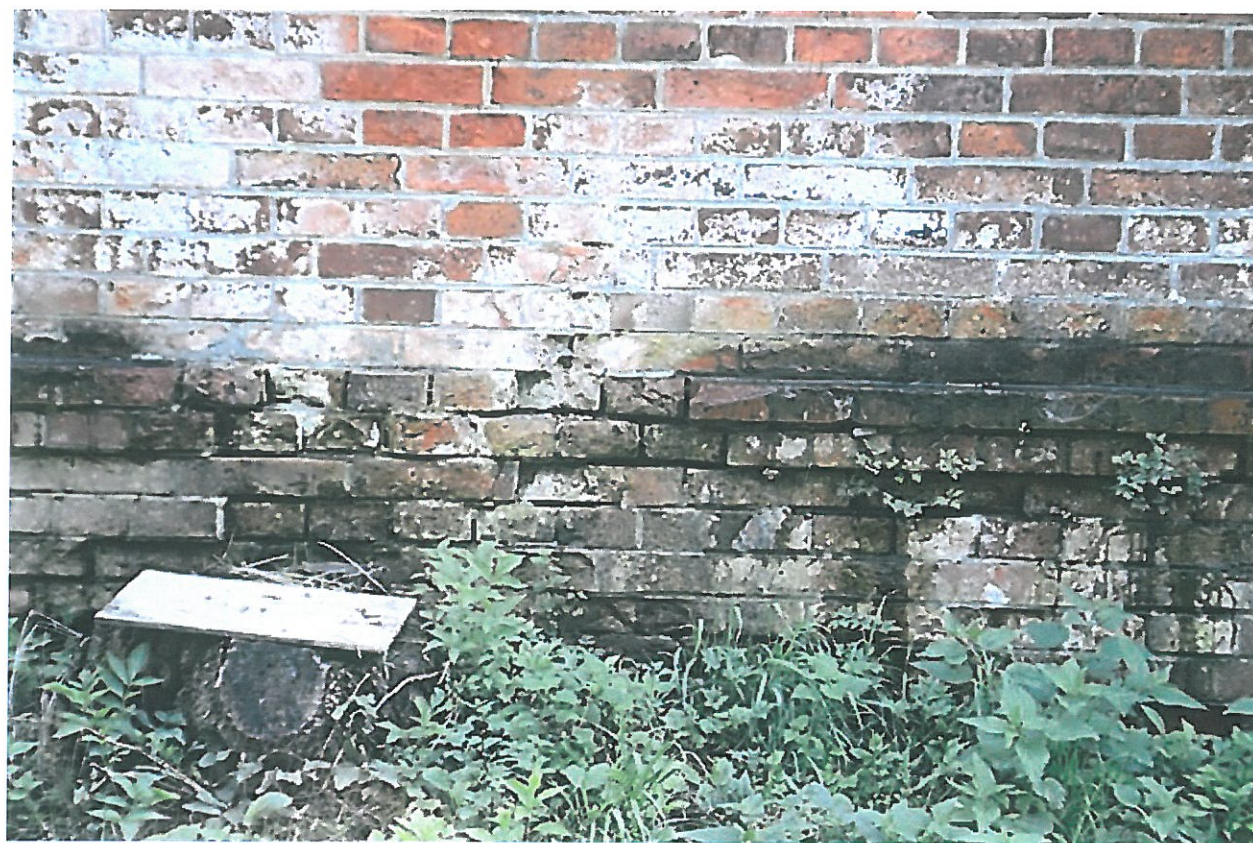
Fot nr 73,74.

Nr fot. nr 73 fragment elewacji czołowej kaponiery szyjowej oraz elewacja północnego skrzydła koszar z wtórnie wybitym otworem drzwiowym w miejscu typowego okna. Nr fot. nr 74 północna elewacja kaponiery szyjowej. Nad ceglana ścianą widoczny jest zachowany naczółek gruzobetonowego stropodachu wraz z kapinosem. W schodkowych strzelnicach dla broni ręcznej zachowały się oryginalne płyty pancerne. Ponadto na zdjęciach widoczne obfite wysolenia na wątku ceglany.

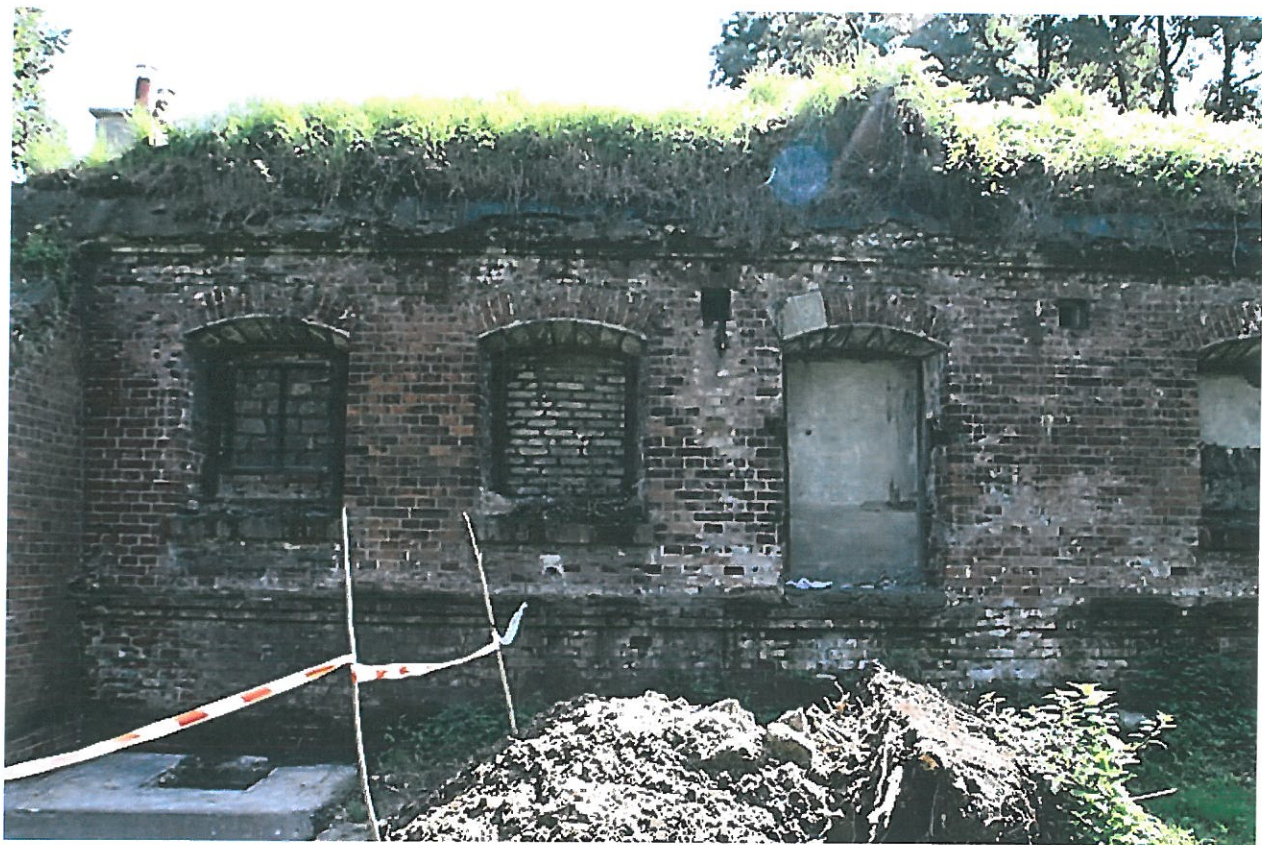
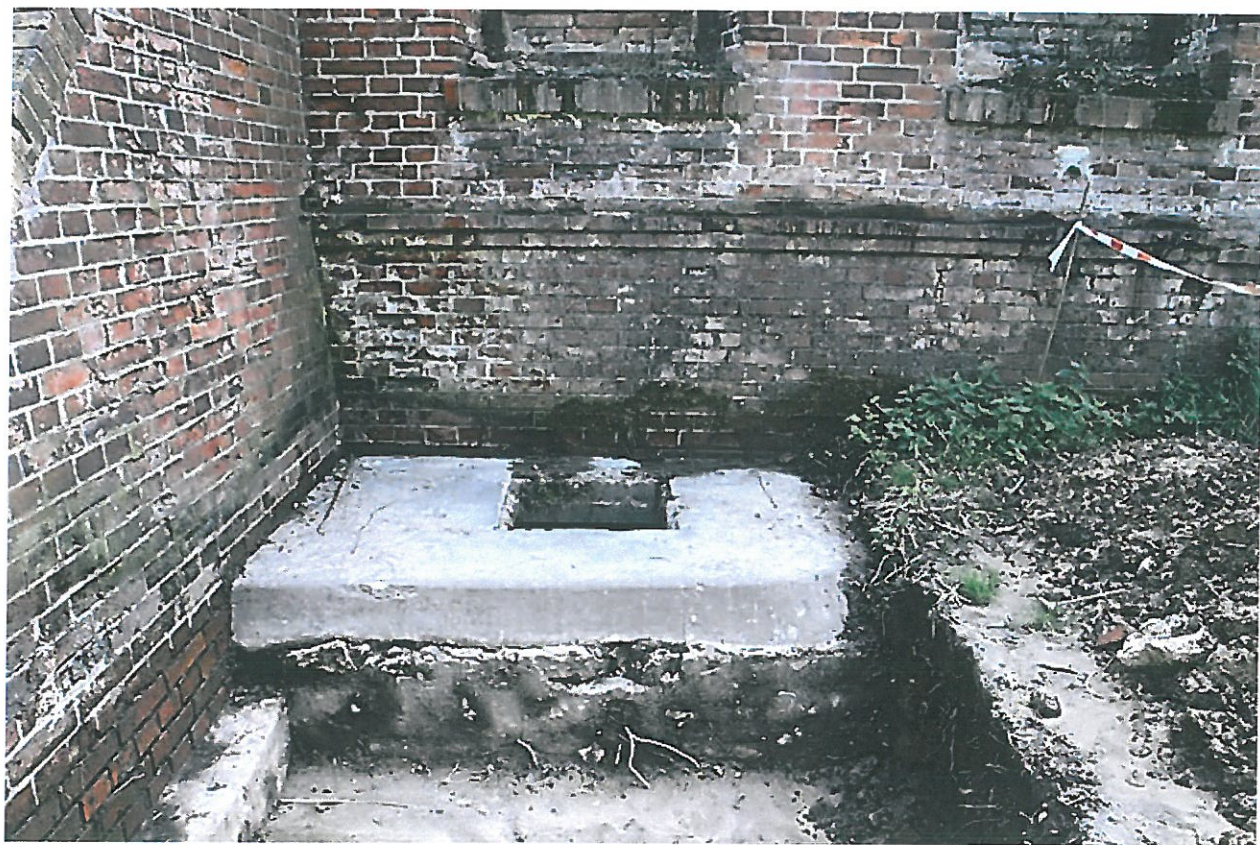
Fot nr 75,76.

Widoczne mechaniczne uszkodzenie ceglanego gzymsu oraz silne wysolenia na wątku ceglanym północnego skrzydła elewacji koszar, obok otworu drzwiowego wybitego wtórnie w miejscu typowego okna.

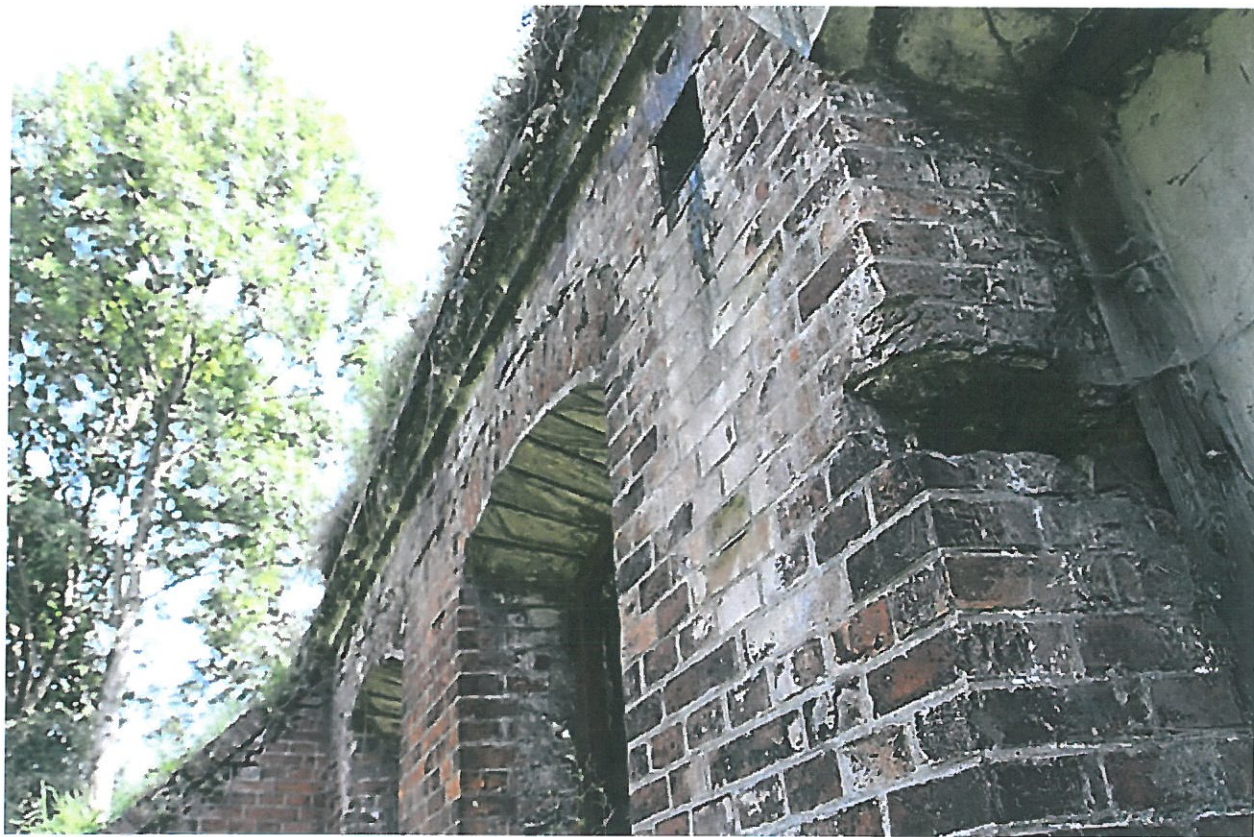
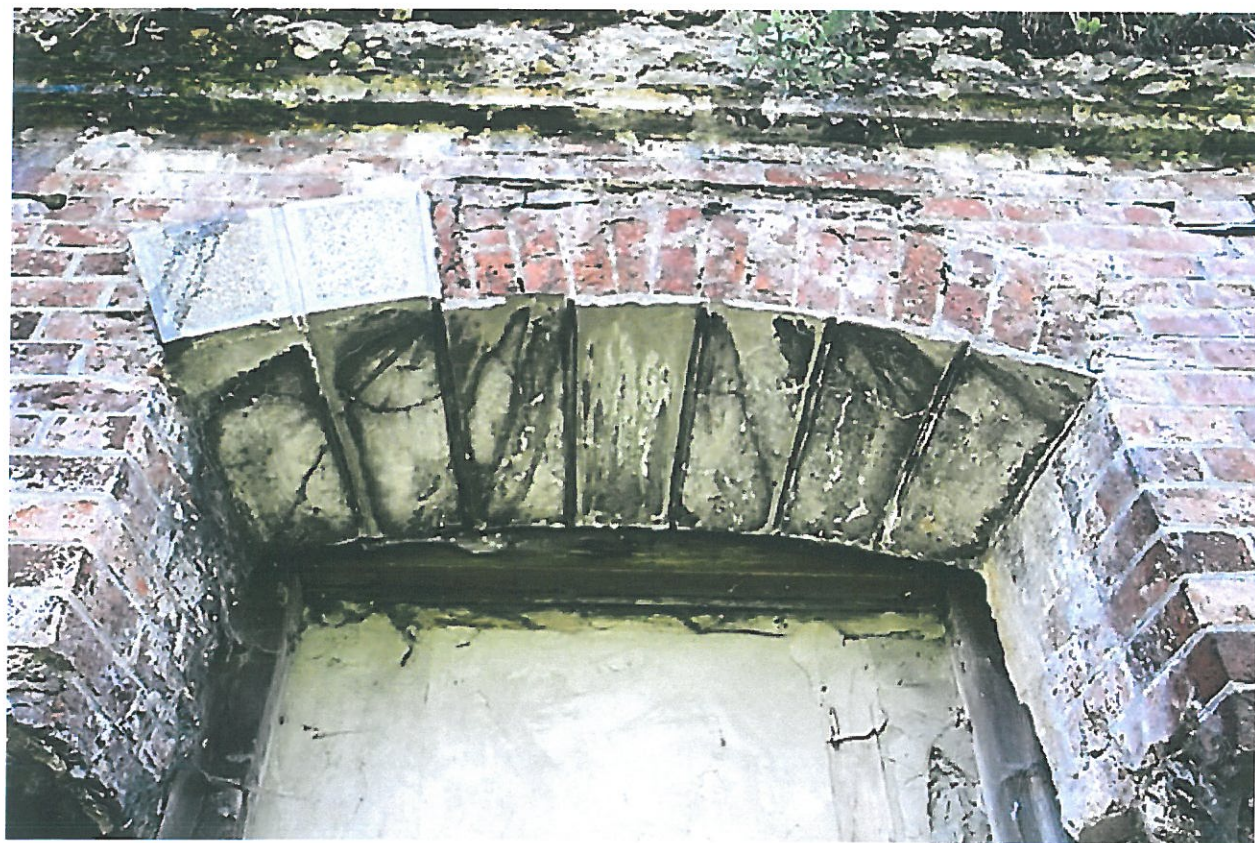
Fot nr 77,78.

Fragment elewacji północnego skrzydła bloku koszarowego. Widoczne ubytki tynkowych dekoracji na nadprożach i zamurowane otwory okienne z zachowanymi stalowymi ościeżnicami. Na zdjęciu poniżej odkryte podczas prac archeologicznych szambo przy północnym skrzydle elewacji koszar. Po lewej stronie mur oporowy utrzymujący skarpe stoku.

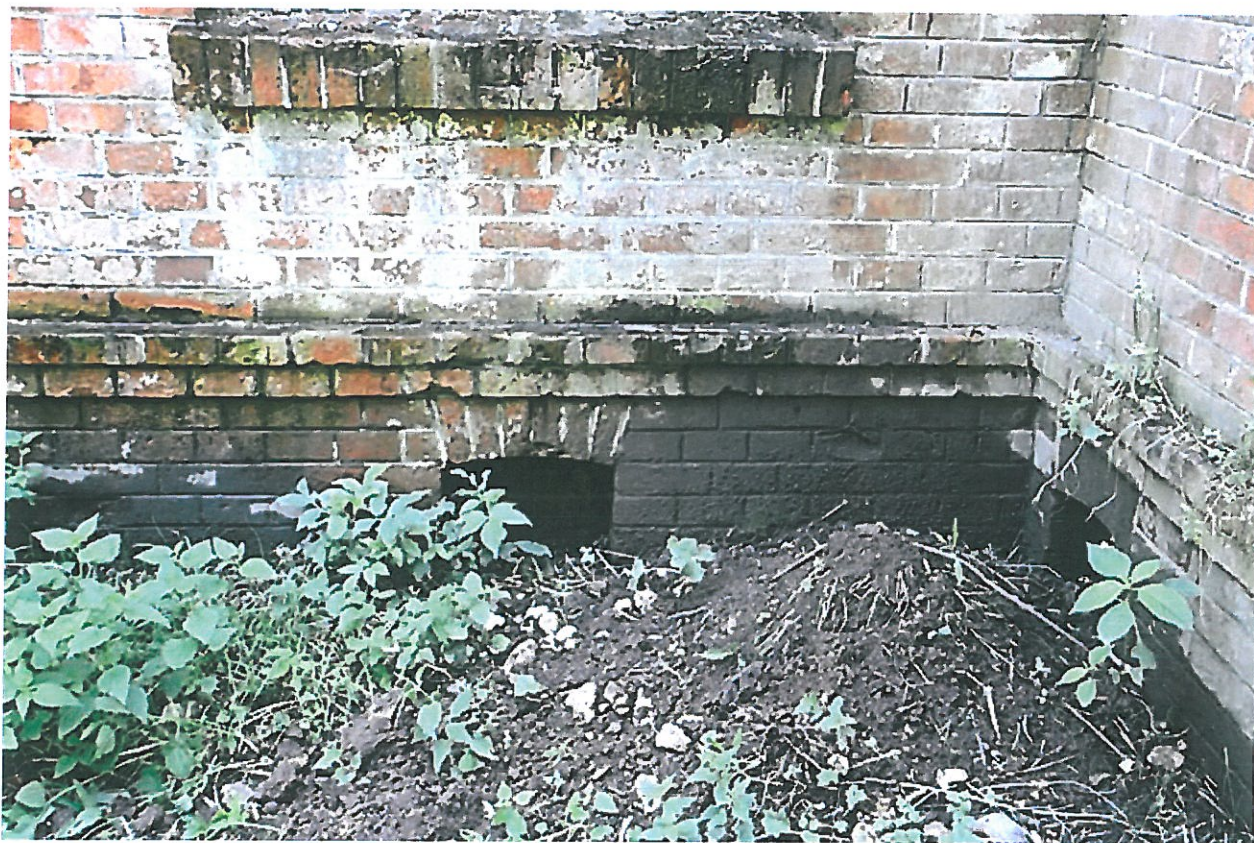
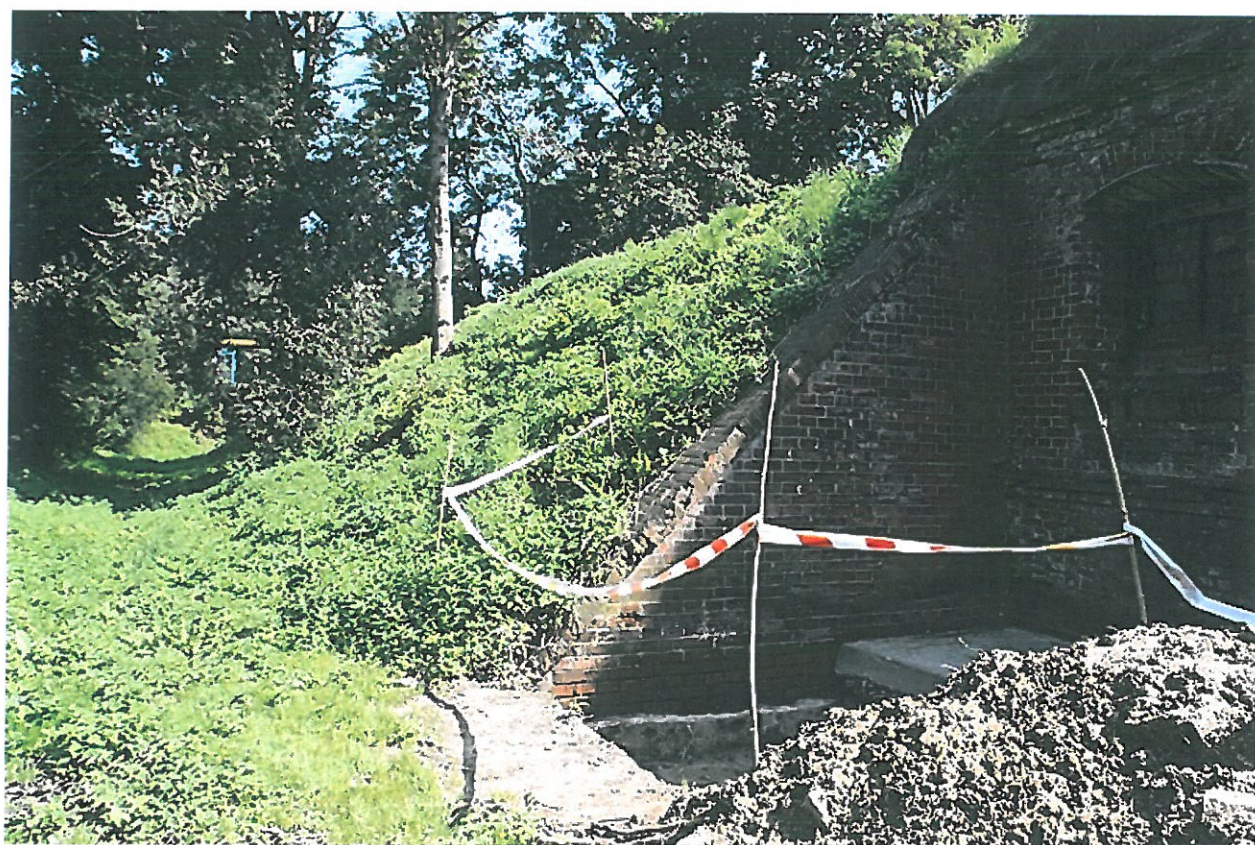
Fot nr 79,80.

Fragment wątku ceglanego północnego skrzydła elewacji koszar. Powyżej widoczny uszkodzony naczótek stropodachu oraz otwór wentylacyjny. Na zdjęciu kolejnym ozdobna dekoracja tynkowa na nadprożu otworu okiennego w północnym skrzydle elewacji bloku koszarowego. Powyżej widoczny uszkodzony naczótek stropodachu i kapinos.
