**OPINIA O GNIEŹDŻENIU SIĘ PTAKÓW W BUDYNKU
PRZYCHODNI ZDROWIA W KRAKOWIE PRZY
UL. RADOMSKIEJ 36, W KTÓRYM BĘDĄ WYKONYWANE
PRACE REMONTOWE**

dr Kazimierz Walasz

Kraków, luty 2016

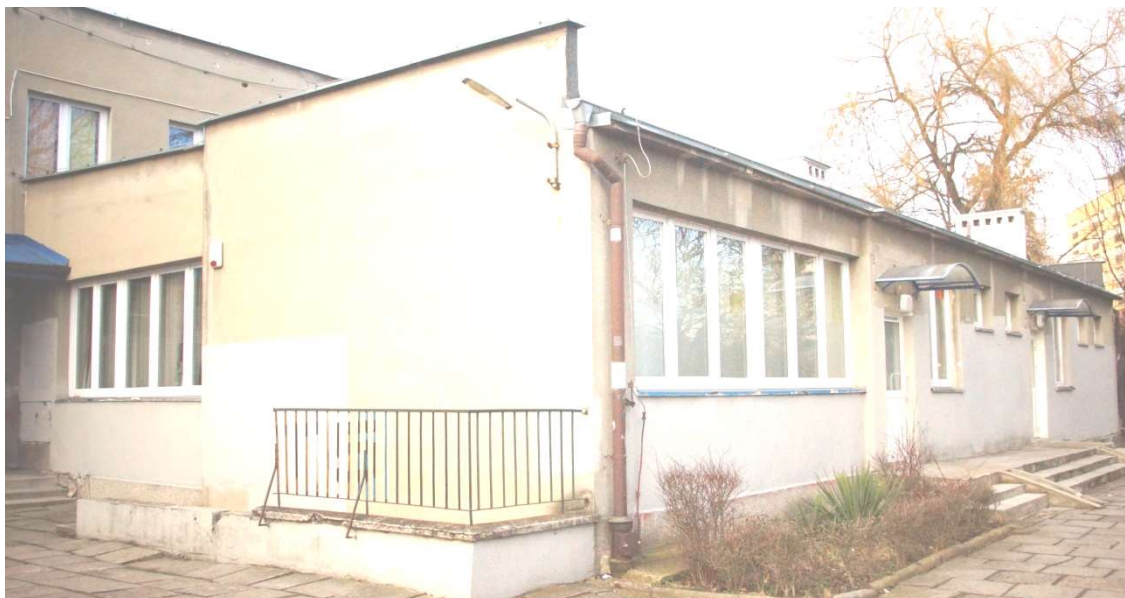
Fot. 2. Kraków, Radomska 36 – segment I ściana południowo-zachodnia i południowo-wschodnia budynku

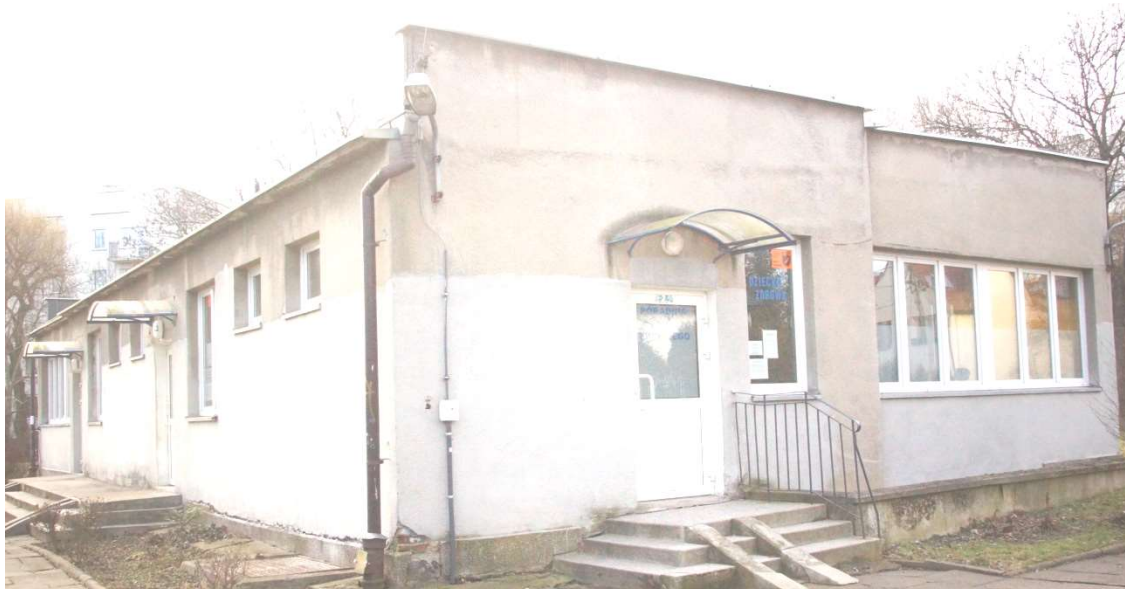
Fot. 3. Kraków, Radomska 36 – segment I ściana południowo-wschodnia i północno-wschodnia budynku

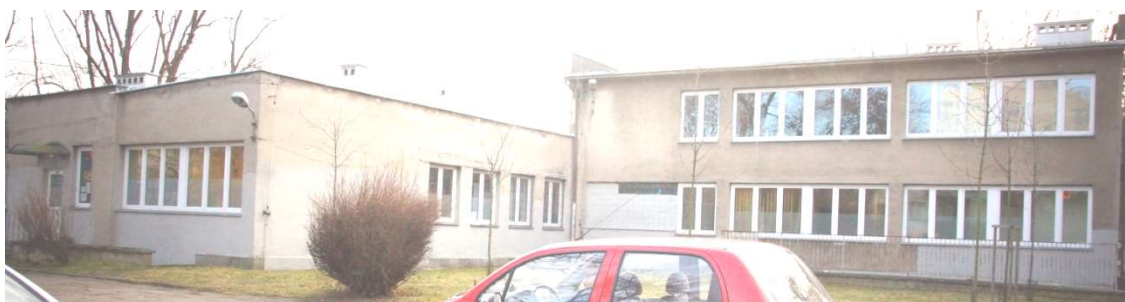
Fot. 4. Kraków, Radomska 36 – segment I ściana północno-zachodnia i północno-wschodnia budynku, segment II ściana północno-wschodnia budynku

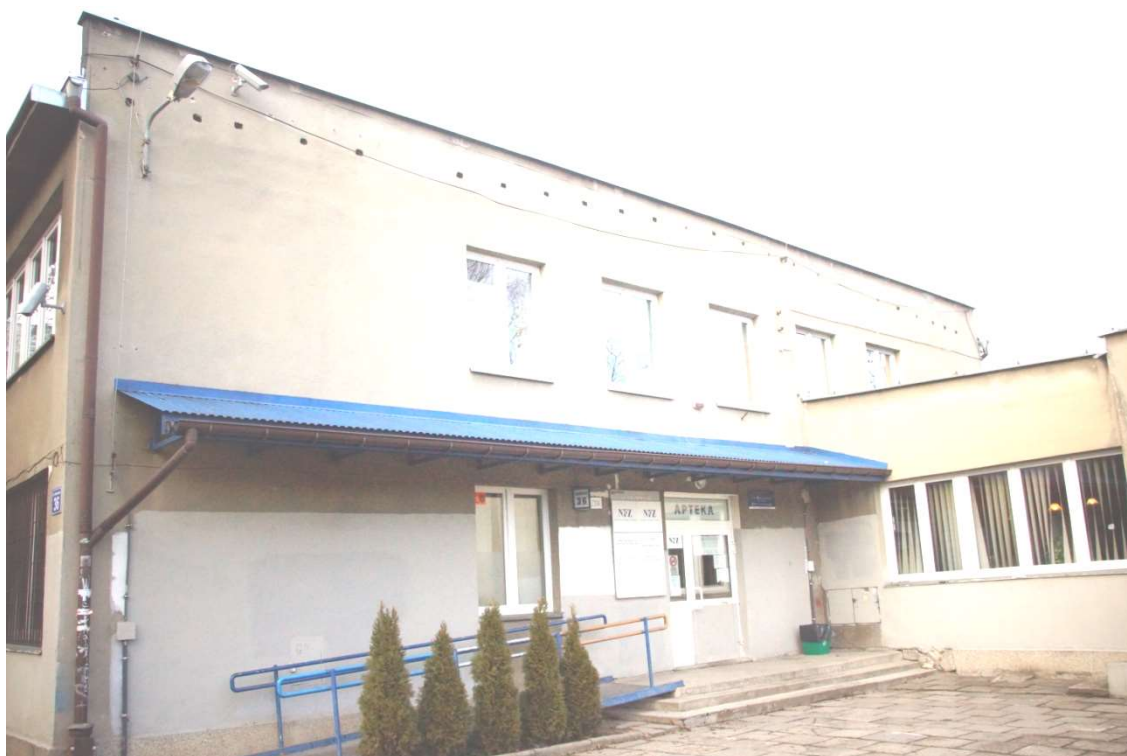
Fot. 5. Kraków, Radomska 36 – segment II ściana południowo-wschodnia budynku

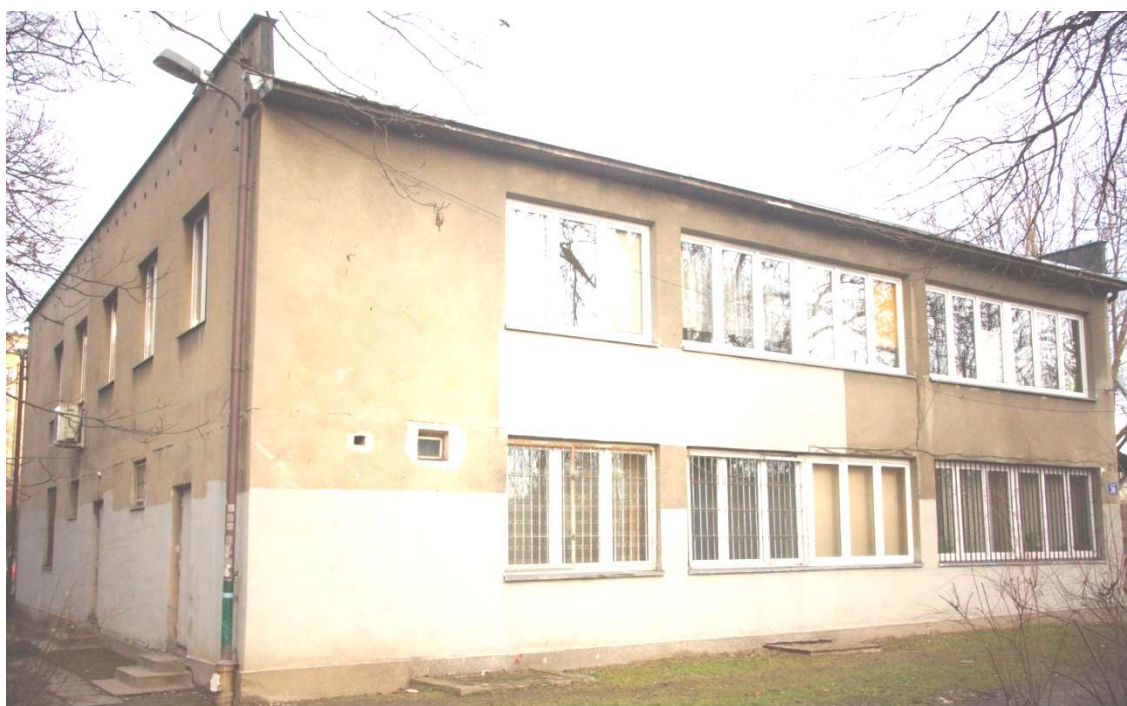
Fot. 6. Kraków, Radomska 36 – segment II ściana południowo-zachodnia i północno-zachodnia budynku

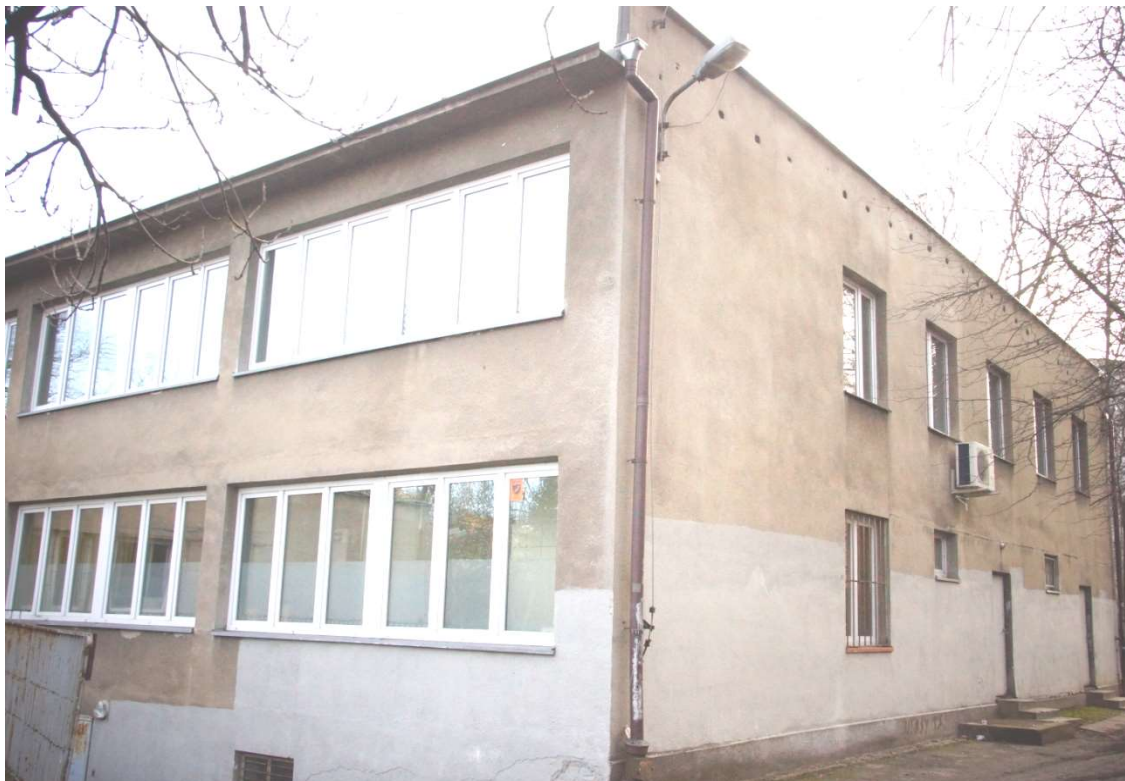
Fot. 7. Kraków, Radomska 36 – segment II ściana północno-zachodnia i północno-wschodnia budynku
