Opinia o występowaniu nietoperzy w budynku przychodni
zdrowia przy ul. Bałtycka 3 w Krakowie, w którym będą
wykonywane prace remontowe

Kraków 2017

**OPINIA O GNIEŹDŻENIU SIĘ PTAKÓW W BUDYNKU
PRZYCHODNI ZDROWIA W KRAKOWIE PRZY
UL. BAŁTYCKIEJ 3, W KTÓRYM BĘDĄ WYKONYWANE
PRACE REMONTOWE**

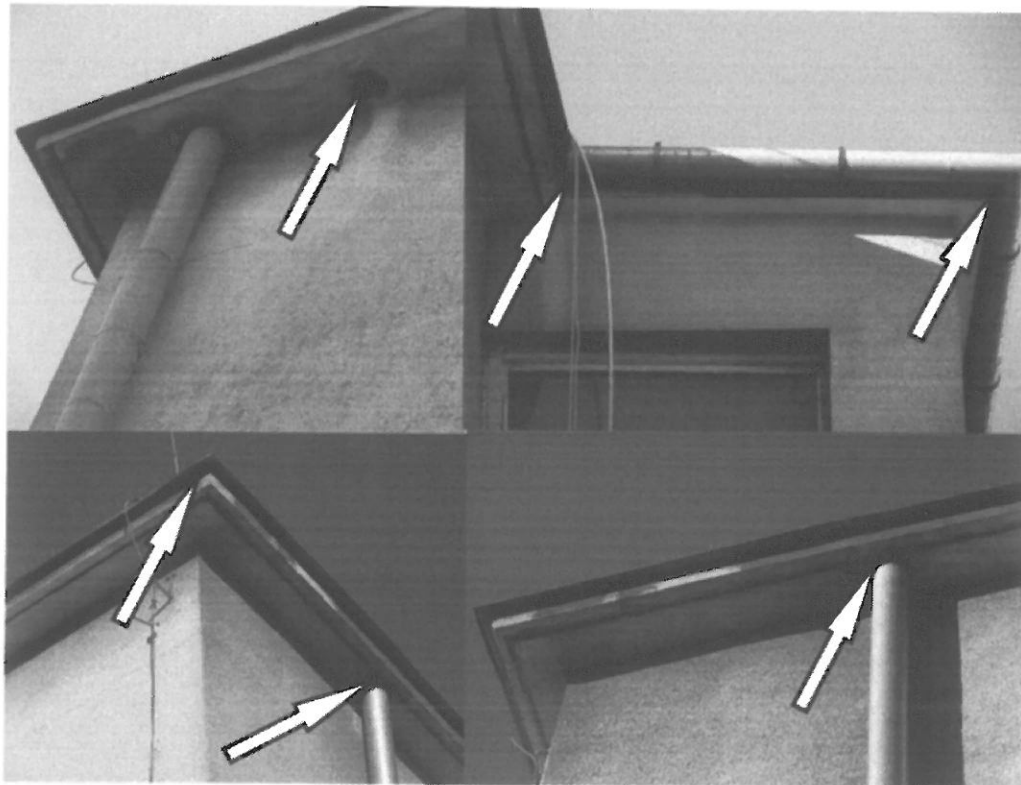
Obserwacje prowadzono w dniu 10 i 11 grudnia 2017 roku celem stwierdzenia obecności potencjalnych siedlisk nietoperzy. Segment I i III budynku posiadają liczne otwory wentylacyjne, które mogą być wykorzystywane przez nietoperze i przez które nietoperze mogą dotrzeć do przestrzeni stropodachu. Ponadto zlokalizowano liczne otwory w okapie dachu, szczeliny pomiędzy między blachą, a okapem dachu oraz w miejscach gdzie rury spustowe przechodzą przez okap dachu. Miejsca te mogą być wykorzystywane np. jako schronienia letnie lub przejściowe nietoperzy (Fig. 6).

Fig. 6. Kraków, Bałtycka 3, strzałkami wskazano niektóre miejsca usytuowania potencjalnych schronień letnich nietoperzy.

- Zamknąć otwory w okapie dachu oraz wszystkie szczeliny między blachą, a okapem dachu a także w miejscach gdzie rury spustowe przechodzą przez okap dachu. Przed ich zamknięciem należy sprawdzić czy nie ma w nich nietoperzy (np. z użyciem endoskopu). W przypadku stwierdzenia nietoperzy w szczelinach należy zabezpieczyć te miejsca elastycznymi siatkami umożliwiającymi wylot nietoperzy, a uniemożliwiającymi ponowne ich zasiedlenie. Sposób montażu siatek przedstawiono w załączniku nr 2.
- Przed podjęciem prac związanych z remontem dachu i strychu należy przeprowadzić kontrolę strychu celem sprawdzenia czy nie ma w nim nietoperzy. Kontrola powinna być przeprowadzona przez chiropterologa. W przypadku stwierdzenia obecności nietoperzy sposób prowadzenia prac remontowych, zakres działań minimalizujących i kompensaty musi być uzgodniony z prowadzącym nadzór nad pracami chiropterologiem.

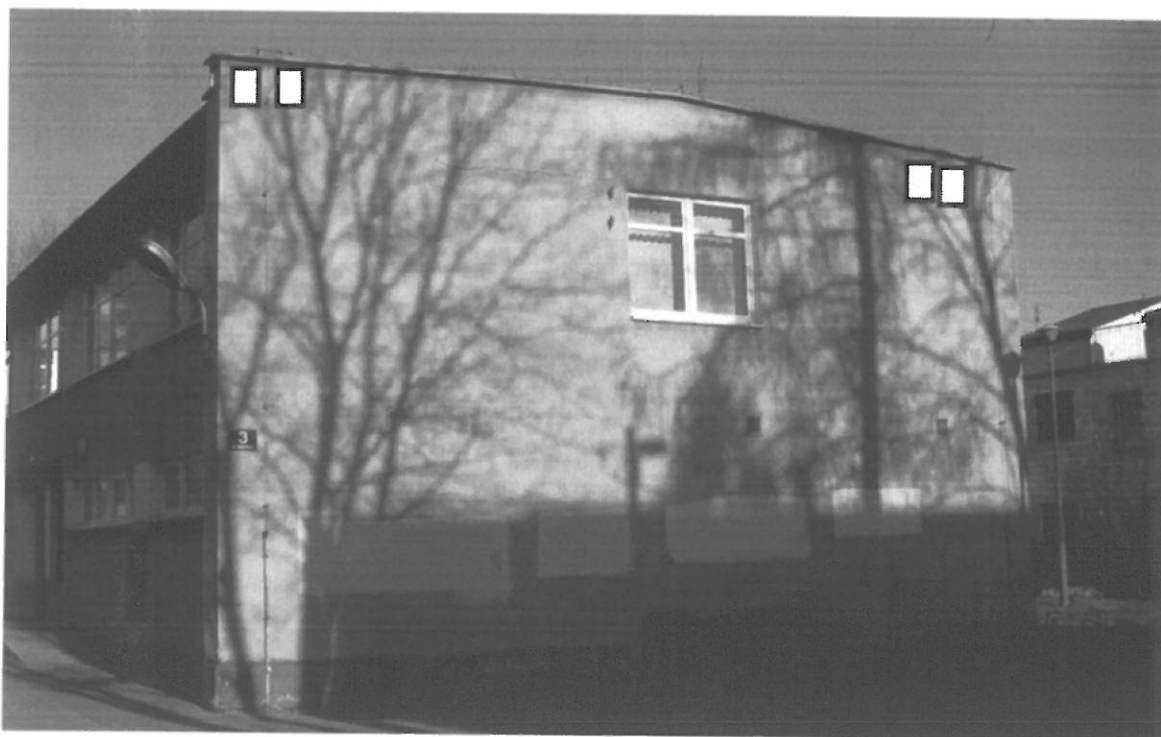
Fig. 7. Kraków, Bałtycka 3, południowa ściana budynku (segment III), miejsca lokalizacji budek dla nietoperzy.

Ze względu na czas wykonania ekspertyzy nie było możliwe ustalenie rzeczywistego zasiedlenia obiektu przez nietoperze. Dlatego kompensatę przyrodniczą ustalono na podstawie zinwentaryzowanych potencjalnych schronień letnich nietoperzy oraz wiedzy eksperckiej. Ustalono kompensatę przyrodniczą w postaci co najmniej czterech podtynkowych (podociepleniowych) budek (schronów) dla nietoperzy (wymiary 70 cm wys. x 50 cm szer.). Budki te należy przytwierdzić do południowo-wschodniej ściany budynku (Fig.7). Wszystkie budki dla nietoperzy należy mieścić pod materiałem ocieplającym budynek. Sposób ich montażu przedstawiono w załączniku nr 1.

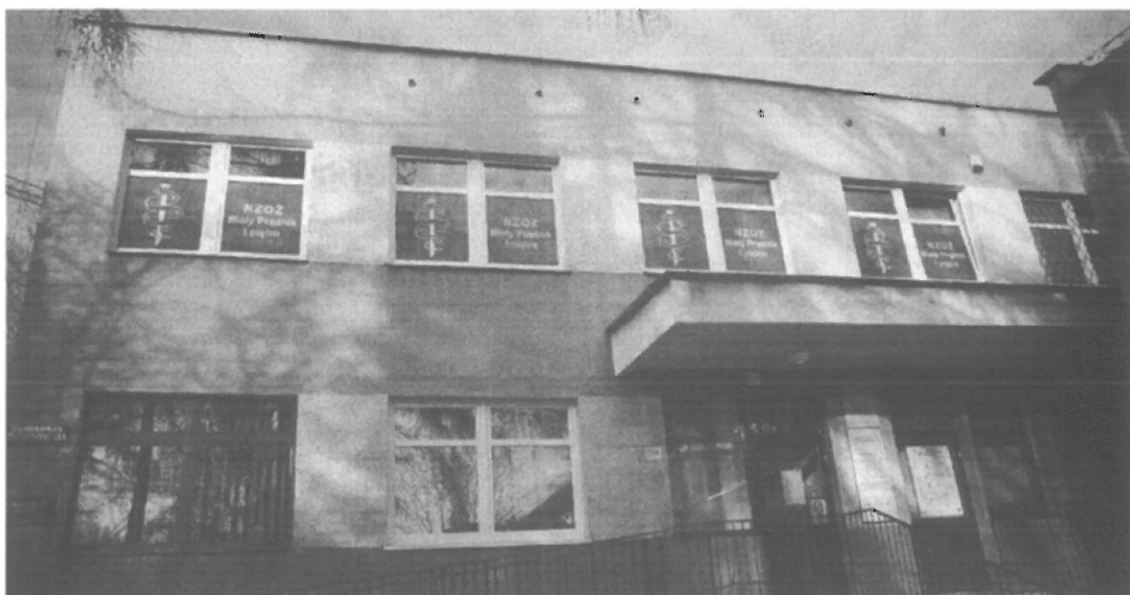
Fot. 2. Kraków, Bałtycka 3 – zachodnia część ściany południowej segmentu I.

Segment I i segment II posiadają liczne otwory wentylacyjne zasiedlone przez jerzyki i sikory (Fot. 2 i 4).

By uniemożliwić założenie gniazd przez ptaki należy do końca lutego zamknąć wszystkie otwory wentylacyjne do stropodachu oraz inne zauważone szczeliny i otwory.

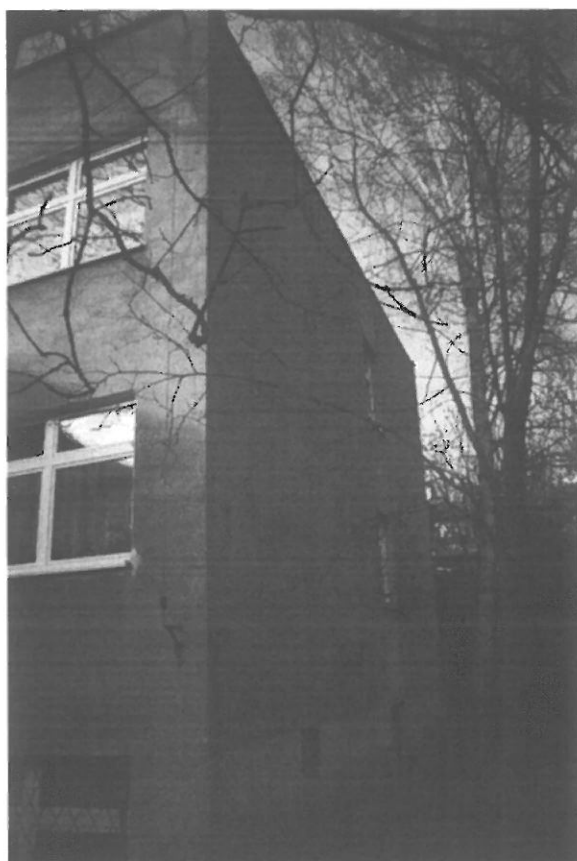
Fot. 4. Kraków, Bałtycka 3 – ściana wschodnia segmentu I.

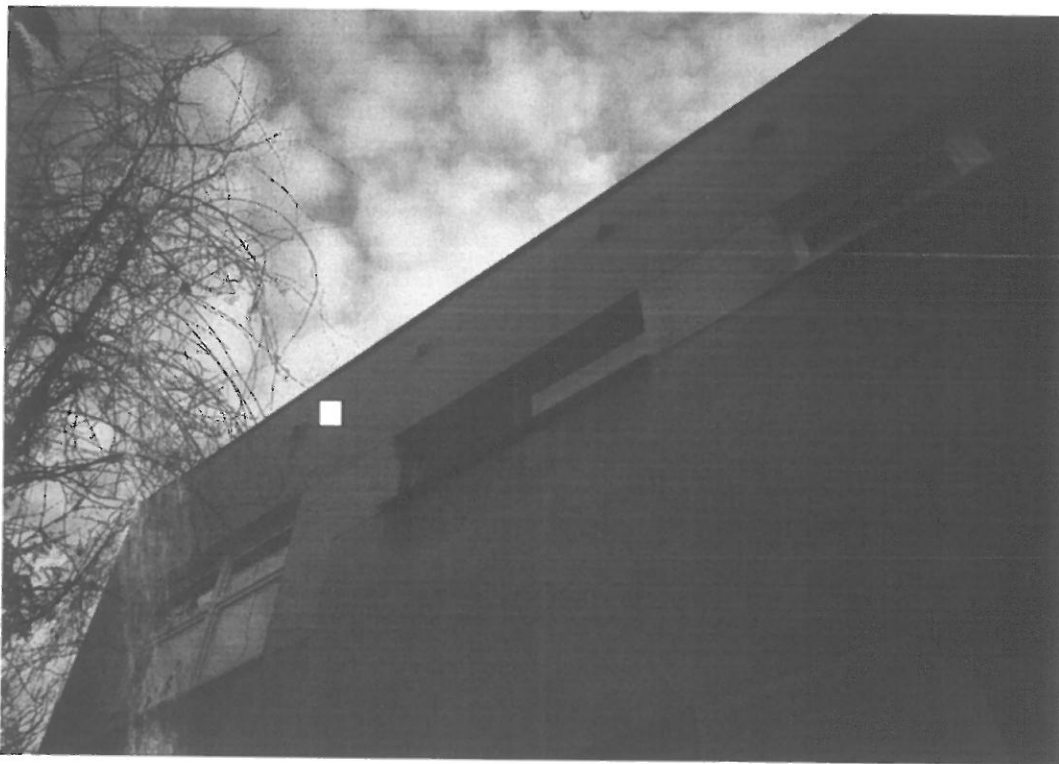
Fot. 11. Kraków, Bałtycka 3 – ściana północna segmentu I, część wschodnia. Wskazano miejsce umieszczenia jednej budki dla sikor.

Ze względu na czas wykonania ekspertyzy nie było możliwe ustalenie rzeczywistego zasiedlenia obiektu przez chronione gatunki ptaków. Dlatego kompensatę przyrodniczą ustalono na podstawie zinwentaryzowanych potencjalnych miejsc lęgowych gatunków chronionych oraz wiedzy eksperckiej. **Ustalono kompensatę w postaci 18 podwójnych budek zewnętrznych dla jerzyków *Apus apus* i 2 budek dla sikor.** Budki lęgowe dla jerzyków (rys. str. 10) i sikor (str. 11) należy zamocować w miejscach wskazanych na Fot. 11-14 w czasie remontu budynku. Budki mocujemy na elewacji budynku i otaczamy materiałem izolacyjnym ściany budynku. Wskazane jest by daszki budek pokryć blachą, a budki pomalować w kolorze elewacji.

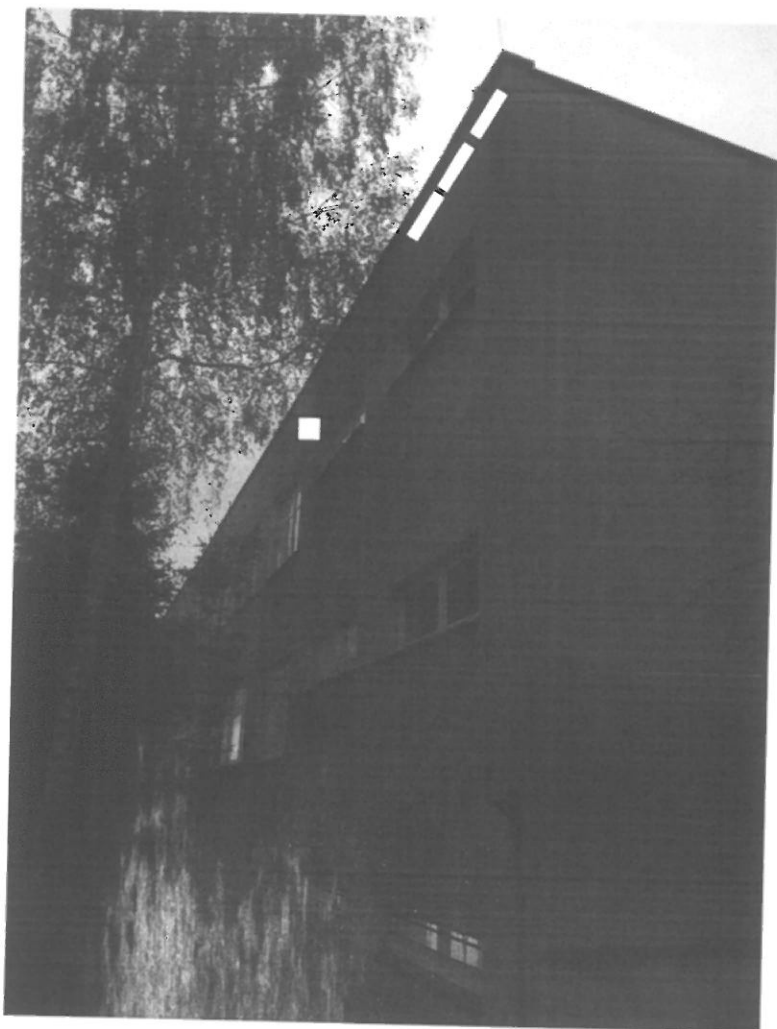
Fot. 12. Kraków, Bałtycka3 – ściana północna segmentu I, część zachodnia. Wskazano miejsce umieszczenia jednej budki dla sikor i trzech podwójnych budek dla jerzyków.

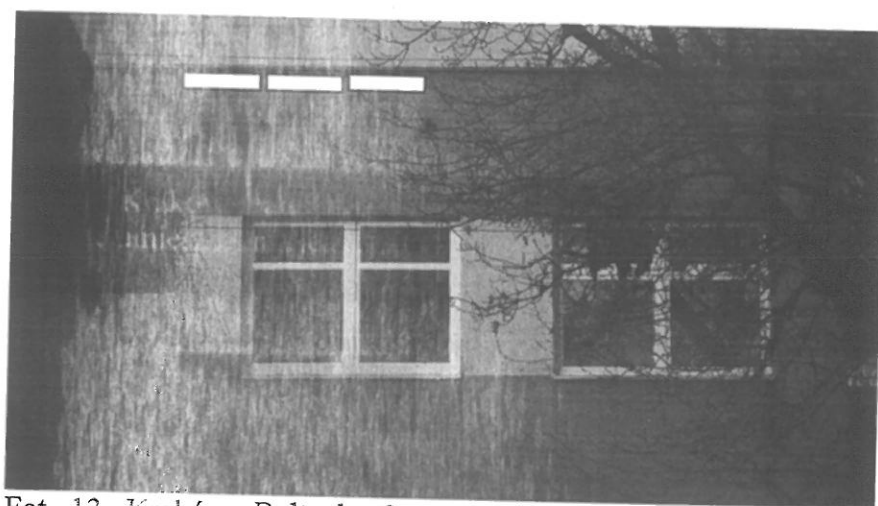
Fot. 13. Kraków, Bałtycka 3 – wschodnia część ściany południowej segmentu I. . Wskazano miejsce umieszczenia trzech podwójnych budek dla jerzyków.

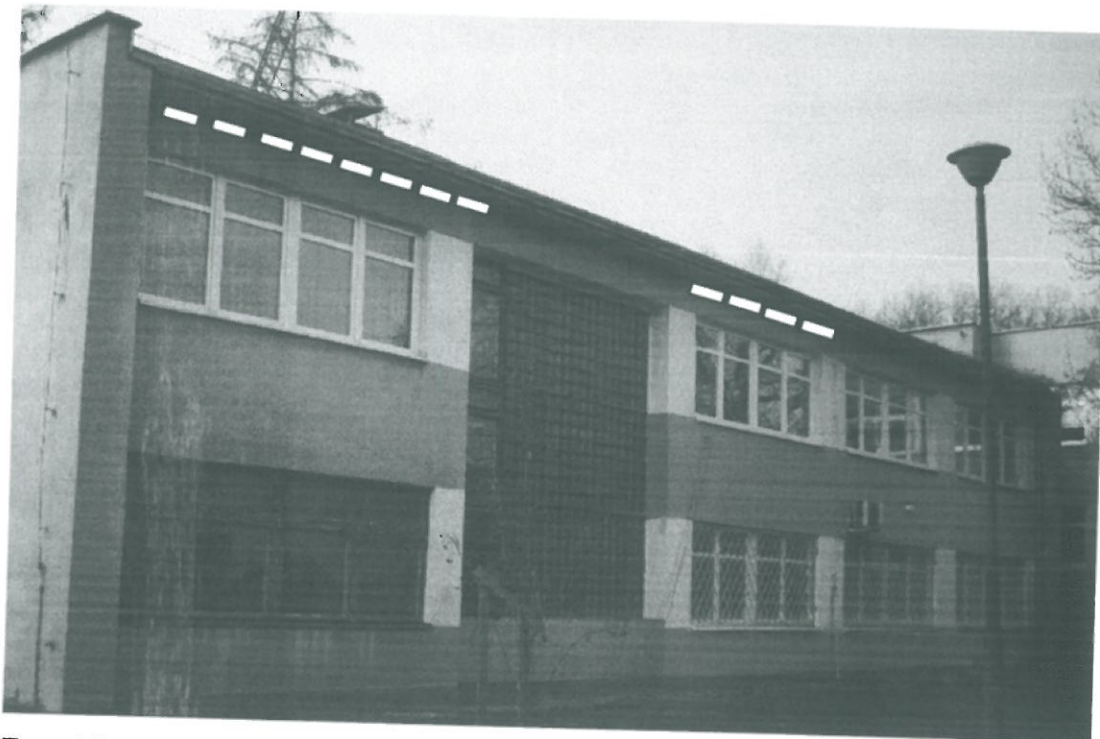
Fot. 14. Kraków, Bałtycka3 – ściana południowa oraz wschodnia segmentu III. Zaznaczono miejsce umieszczenia pod okapem dachu 12 budek podwójnych dla jerzyków (na zdjęciu pokazano tylko 3 budki).
