**Kamienica Pod Gruszką - Sale Fontany I p. - Gabinet z dekoracją sztukatorską  
Baltazara Fontany**

## DOKUMENTACJA PRAC BADAWCZYCH I KONSERWATORSKICH

**Obiekt** - Kamienica Pod Gruszką - Sala Baltazara Fontany - Gabinet - wystrój sali, wpis do rejestru zabytków nr A-70 z dn. 06.08.1936

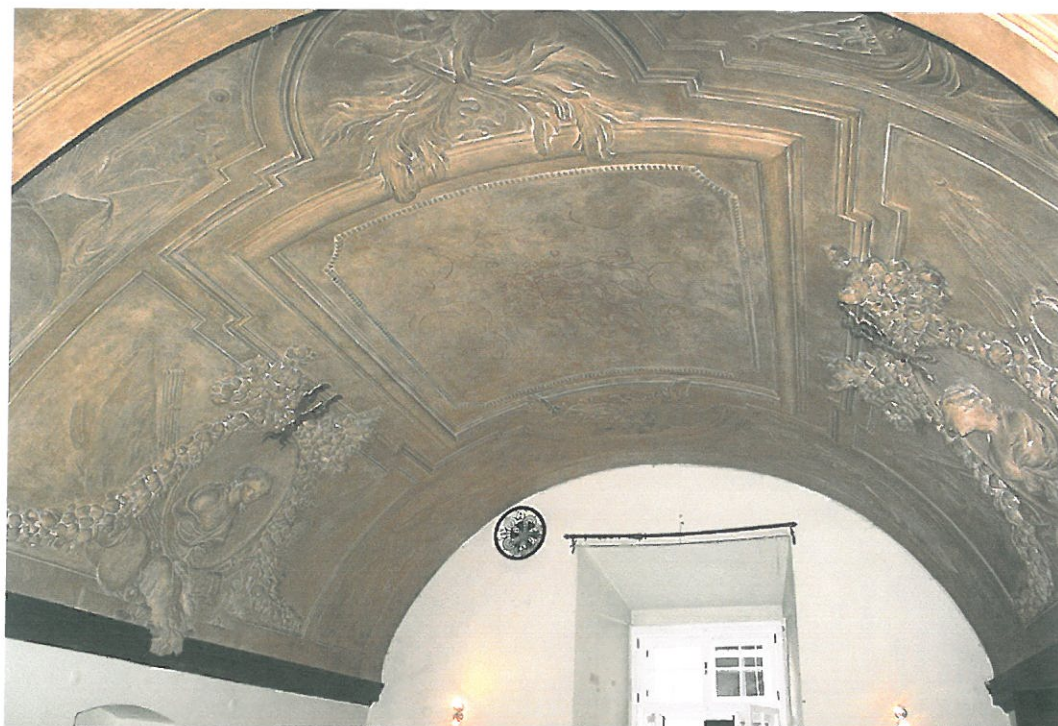
Fot. nr 1. Widok ogólny dekoracji sklepienia w kierunku północnym. Cała powierzchnia dekoracji jest zabrudzona i zabarwiona w kolorze intensywnego ugru. Jest to cienka, laserunkowa warstwa malarska z licznymi, pociemniałymi punktowaniami. Gzyms pomalowany jest na czarno.

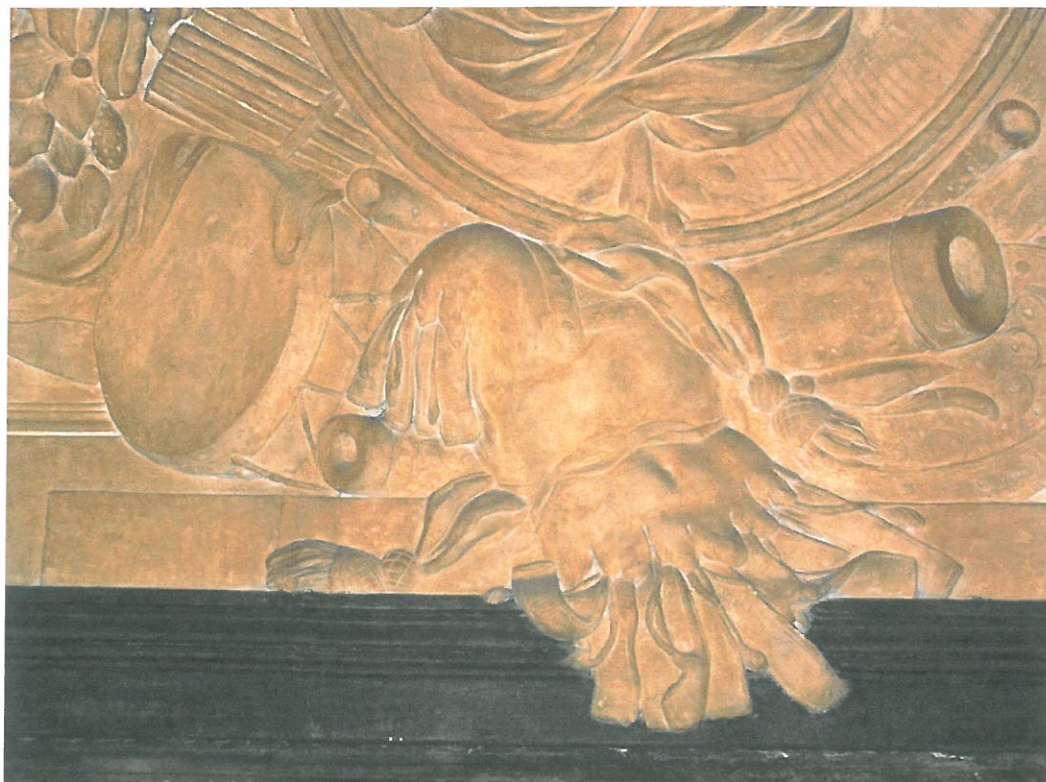
*Fotografia nr 3 . Ściana zachodnia. Dolna część medalionu. Elementy panoplii zachodzą na profile czarnego gzymsu.*

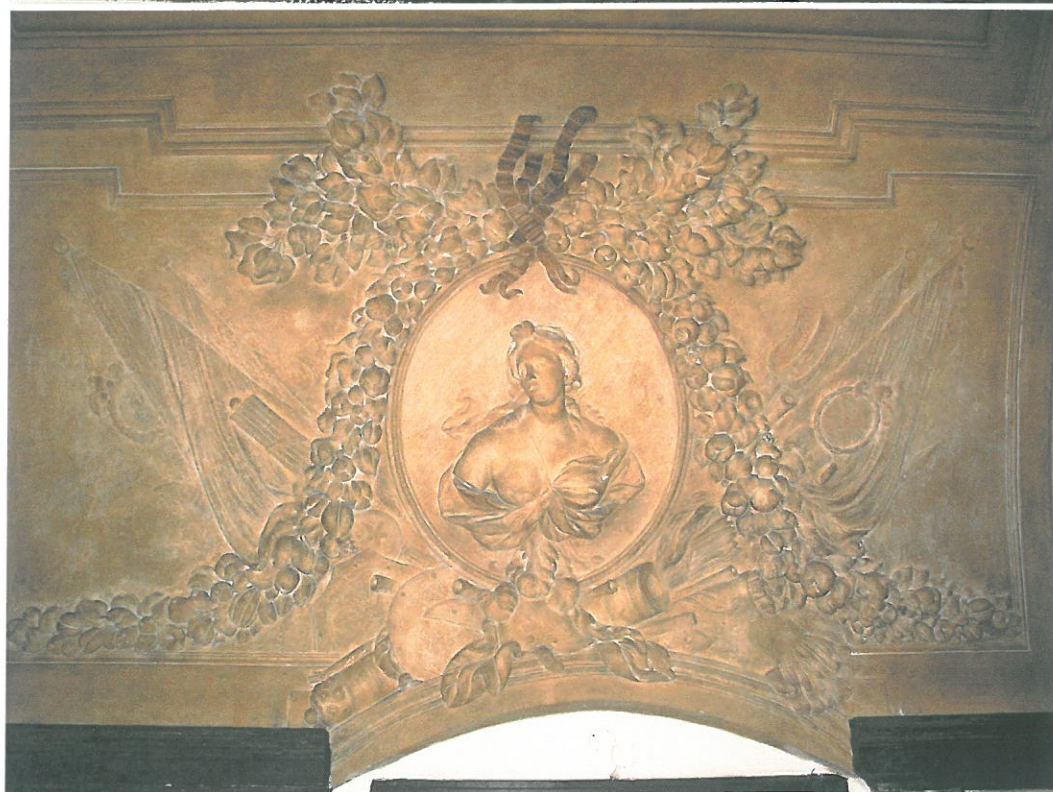
*Fot nr 4. Ściana wschodnia. Na zdjęciu widoczny fragment analogicznej dekoracji z kobiecym popiersiem oraz niekonsekwentnie opracowany gzyms. Ponad otworem wejściowym gzyms posiada płaski profil i jest w kolorze sztukaterii. Po bokach profil jest mocno rozbudowany i pomalowany na czarno. Gzyms sprawia wrażenie wtórnie przyciętego lub nałożonego. Widoczne zabrudzenia i pociemniałe punktowania.*

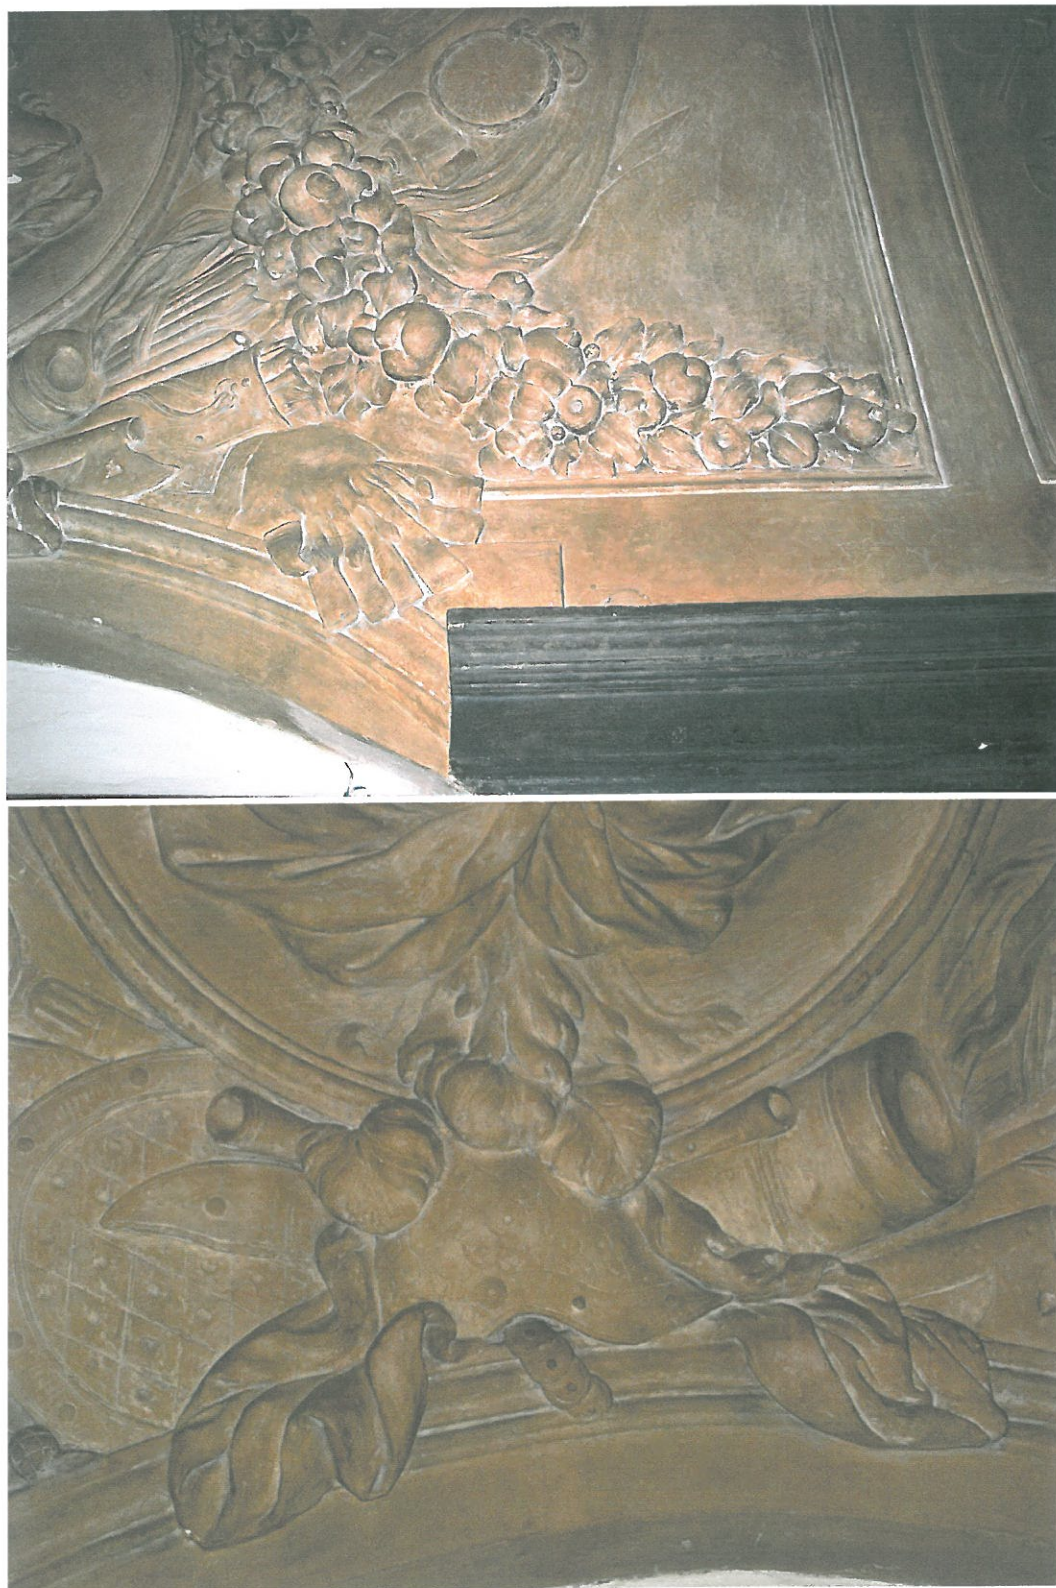
*Fot nr 5 i 6. Ściana wschodnia.*

*Na fotografiach widoczne silne pociemnienia ugrowych przemałówek i punktowań oraz przemalowanie gzymsu na czarno farbą olejną.*

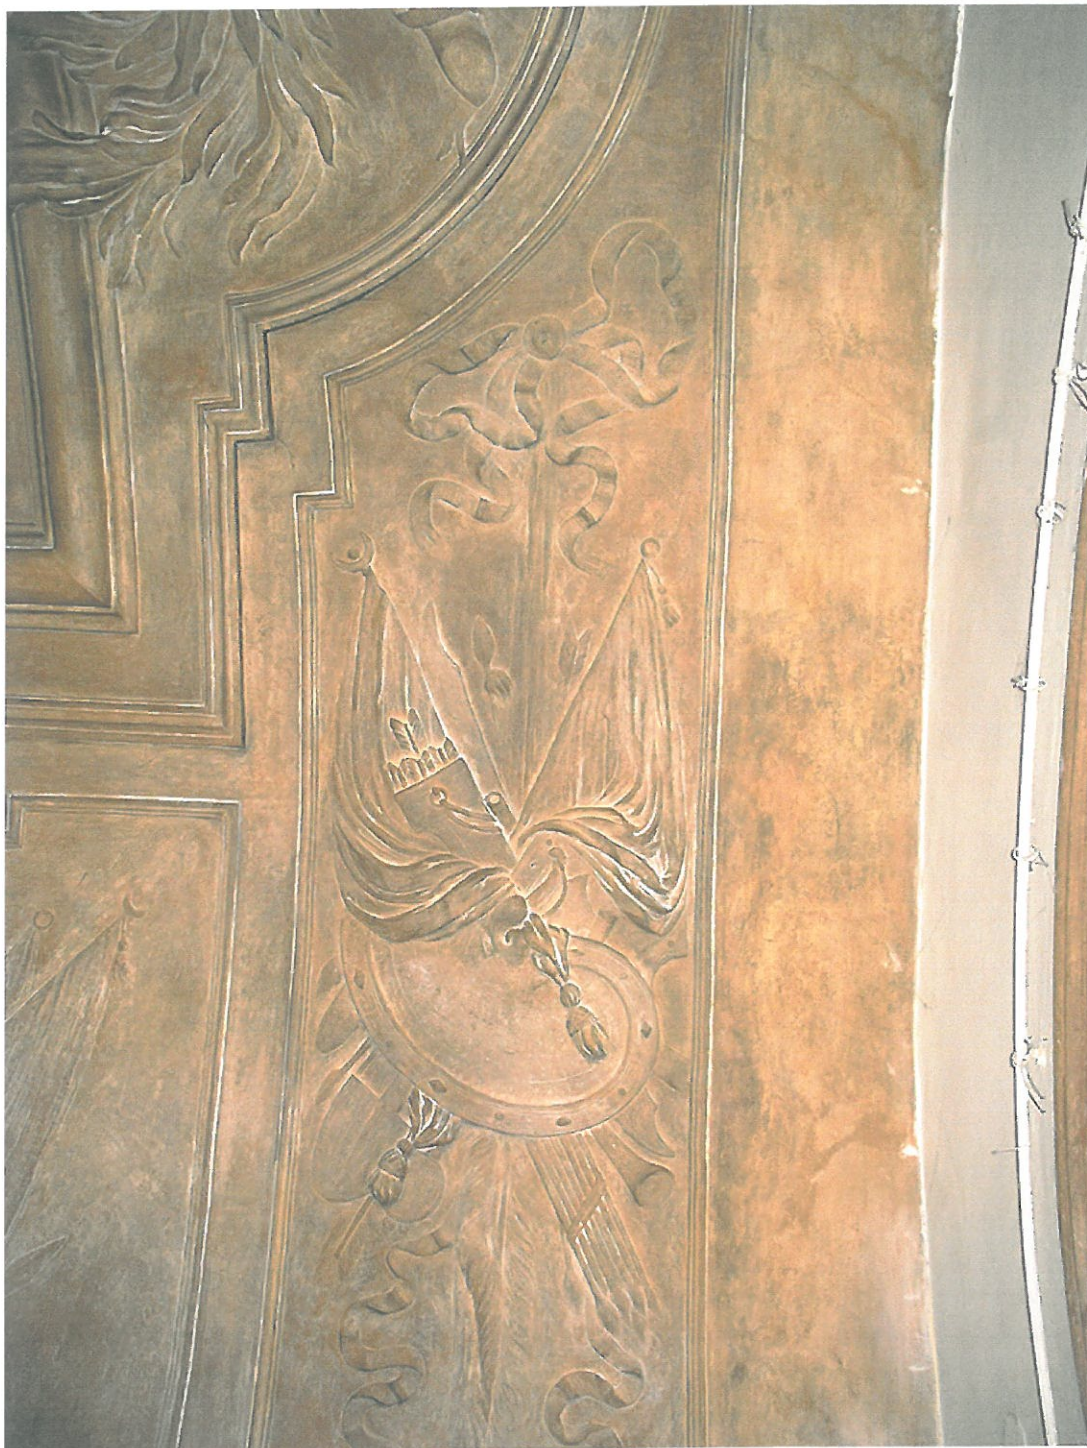
*Fot. nr 9. Ściana zachodnia, detal - płycina z panopliami. Widoczne rozległe zaplamienia, spowodowane niejednorodną chłonnością podłoża przesyconego nawarstwieniami smolistymi z dymu papierosowego i winacetem pochodzącym z poprzednich prac konserwatorskich oraz pociemniałe ugrowe przemalówki i punktowania. Gzyms jest przemalowany farba olejną na czarno.*

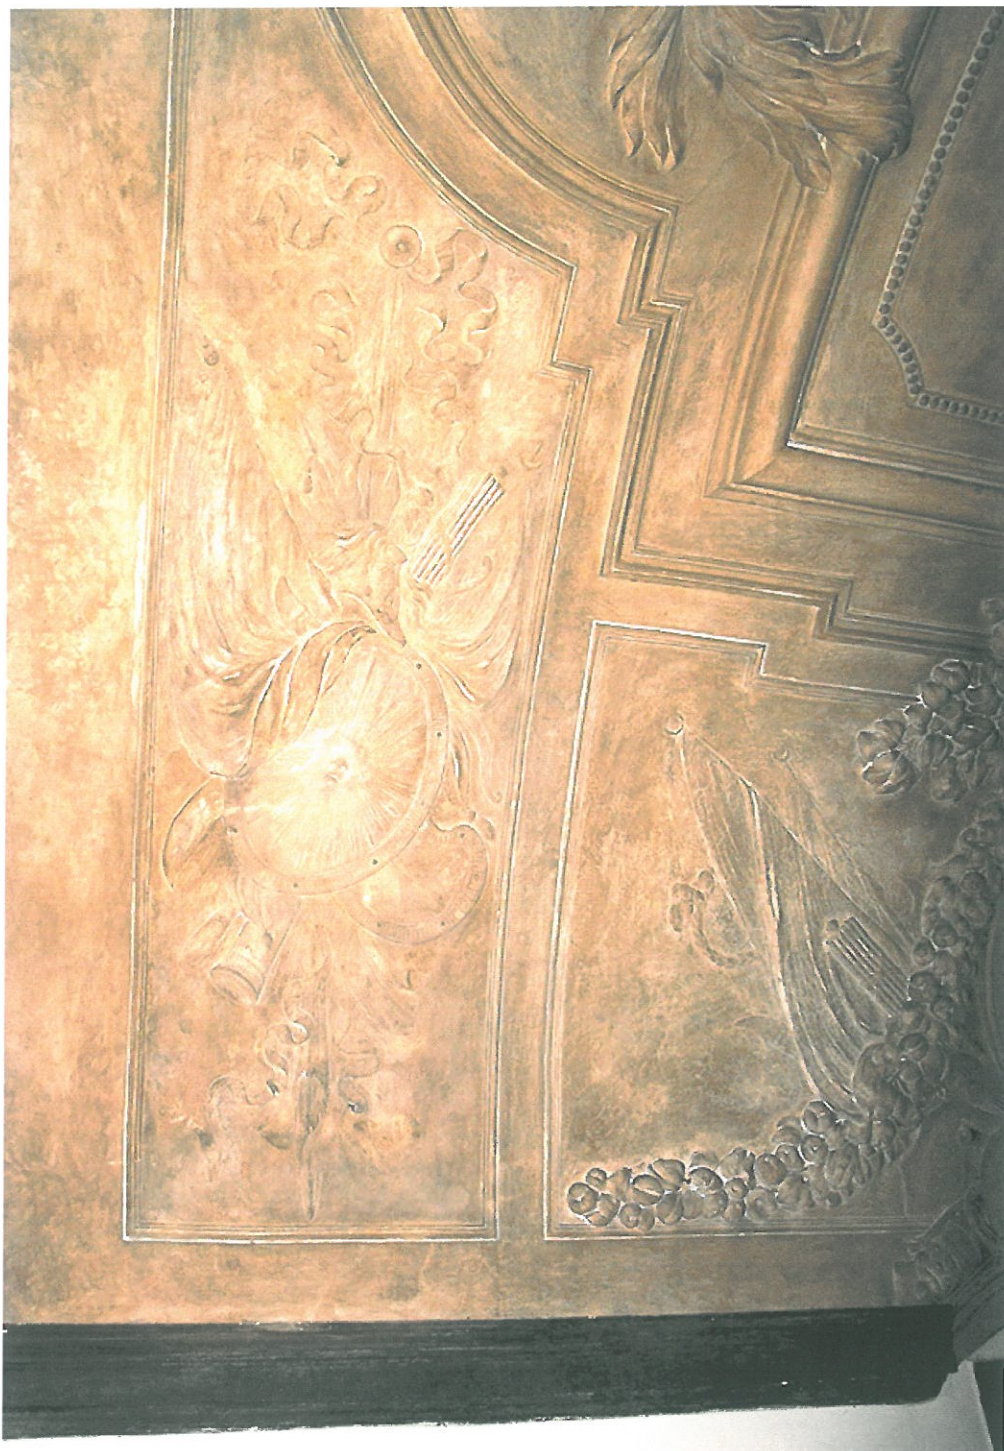
*Fot. nr 10. Ściana wschodnia, detal - płycina z panopliami. Widoczne rozległe zaplamienia, spowodowane niejednorodną chłonnością podłoża przesyconego nawarstwieniami smolistymi z dymu papierosowego i winacetem pochodzącym z poprzednich prac konserwatorskich oraz pociemniałe ugrowe przemalówki i punktowania. Gzyms jest przemalowany farba olejną na czarno.*

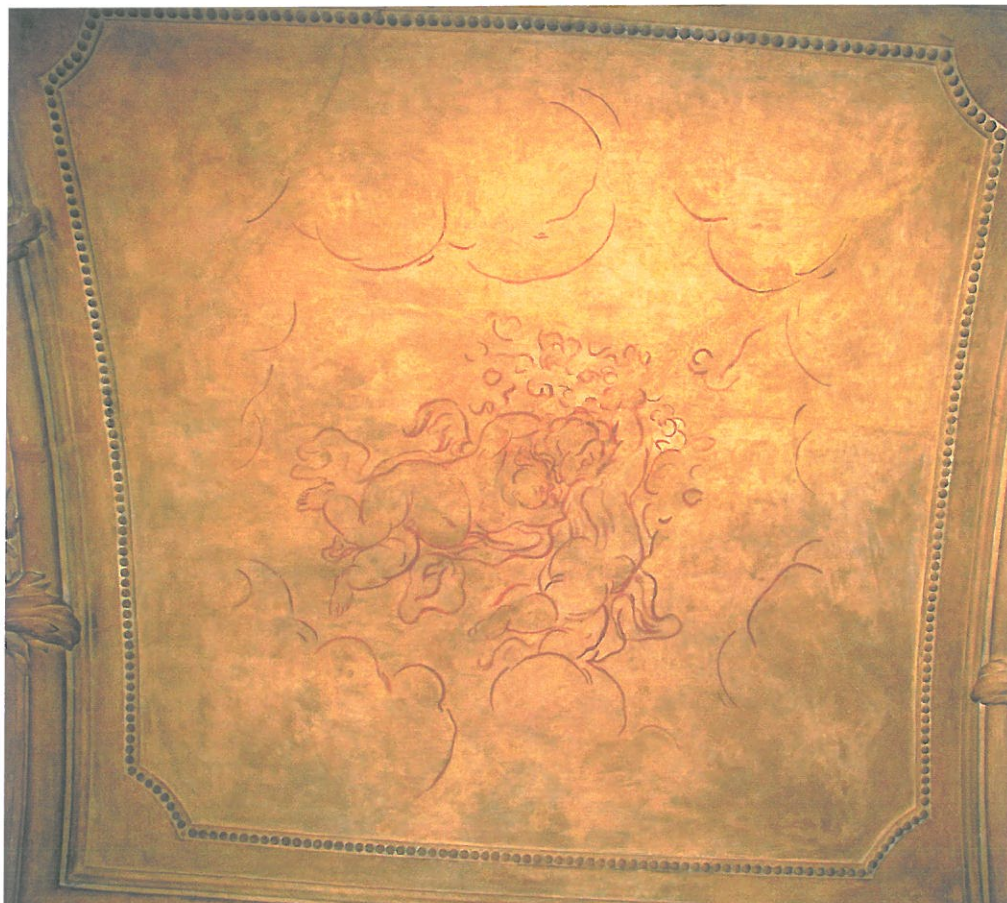
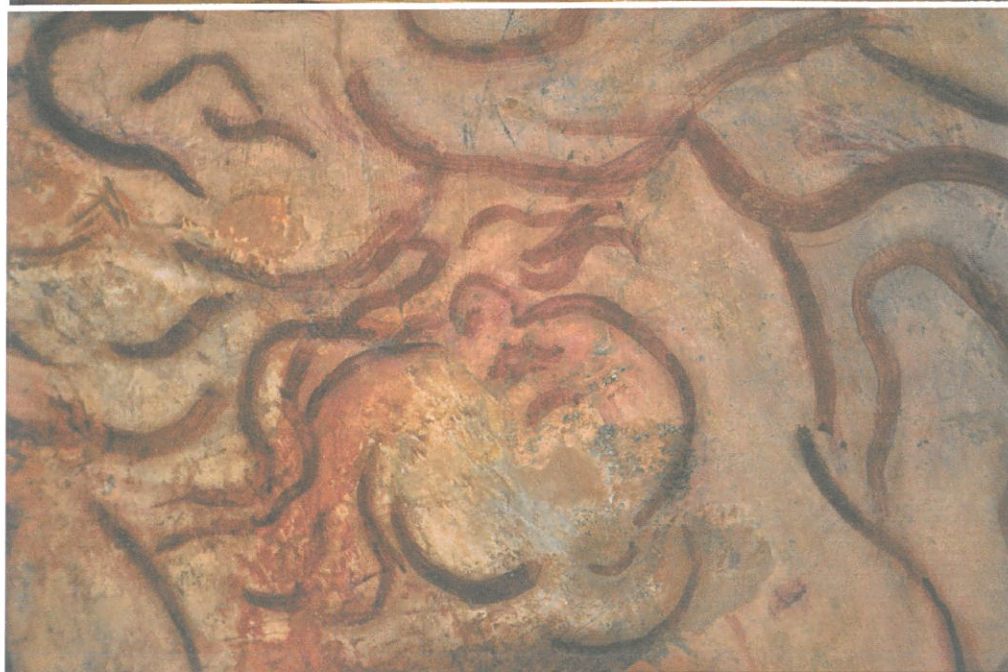
*Fot. nr 11 i 12. Na zdjęciach widoczny detal rysunku na plafonie, wielokrotnie uczyelnianego poprzez podmalowanie. Widoczne liczne "tłuste" zaplamienia i pociemniałe punktowania. Na zdjęciu dolnym twarz putta zrekonstruowana w 1949 r., punktowania kropką i kreską pochodzące z kolejnych konserwacji, w tym z lat 1968 i 1989.*

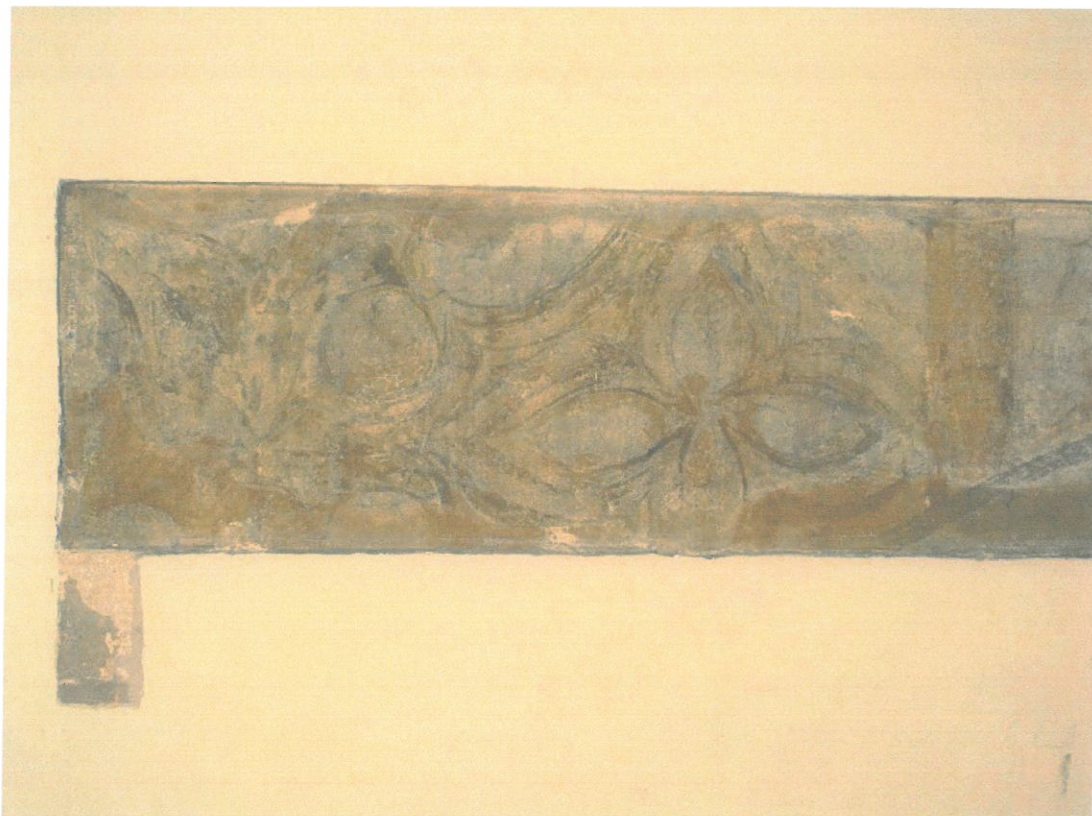
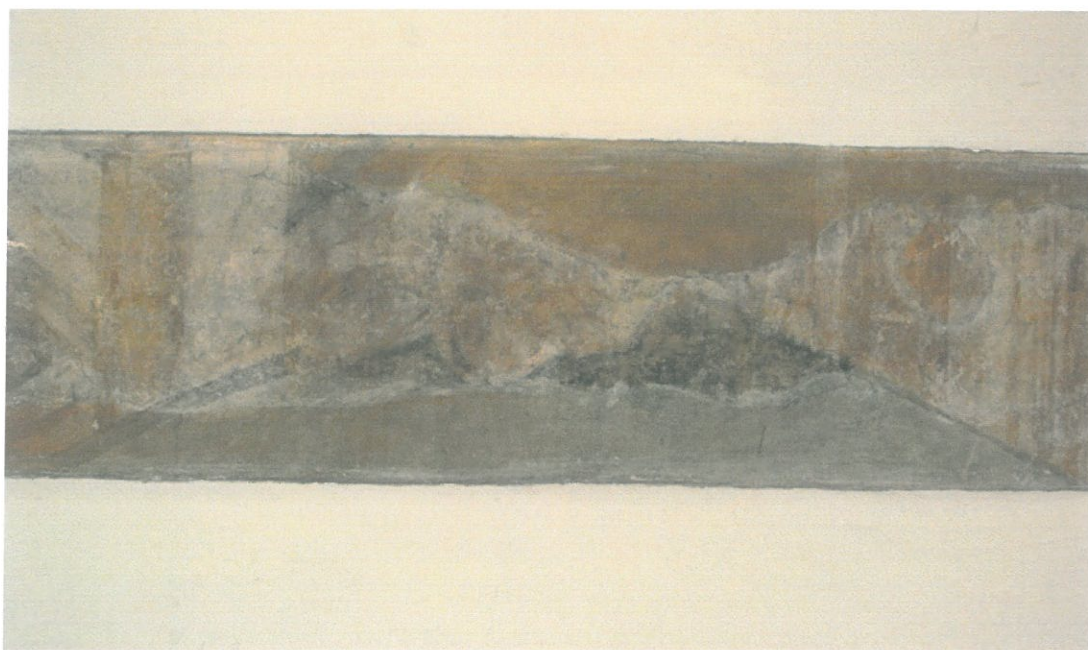
*Fot. nr 15 i 16.*

*Ściana zachodnia. Zachowany relikw dekoracji XV w.? odśłonięty i zaaranżowany w 1949 r., eksponowany w zgeometryzowanej formie.*

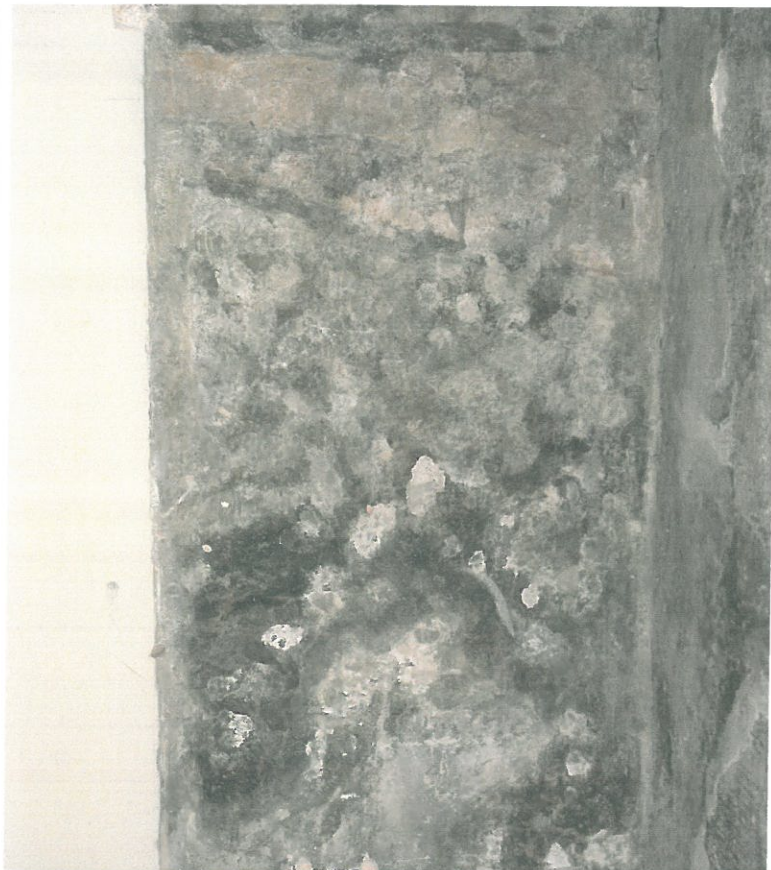
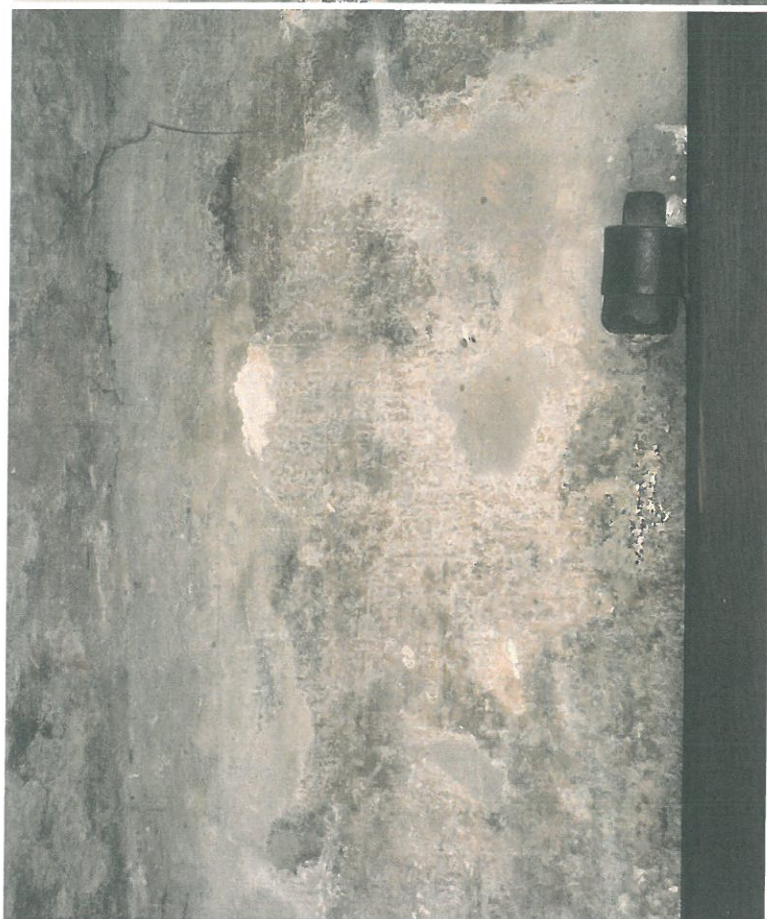
*Fot. nr 17 i 18.*

*Relikty nieczytelnej dekoracji  
malarskiej w narożniku ściany  
zachodniej i fragment kamiennego  
gotyckiego portalu w ścianie  
północnej.*

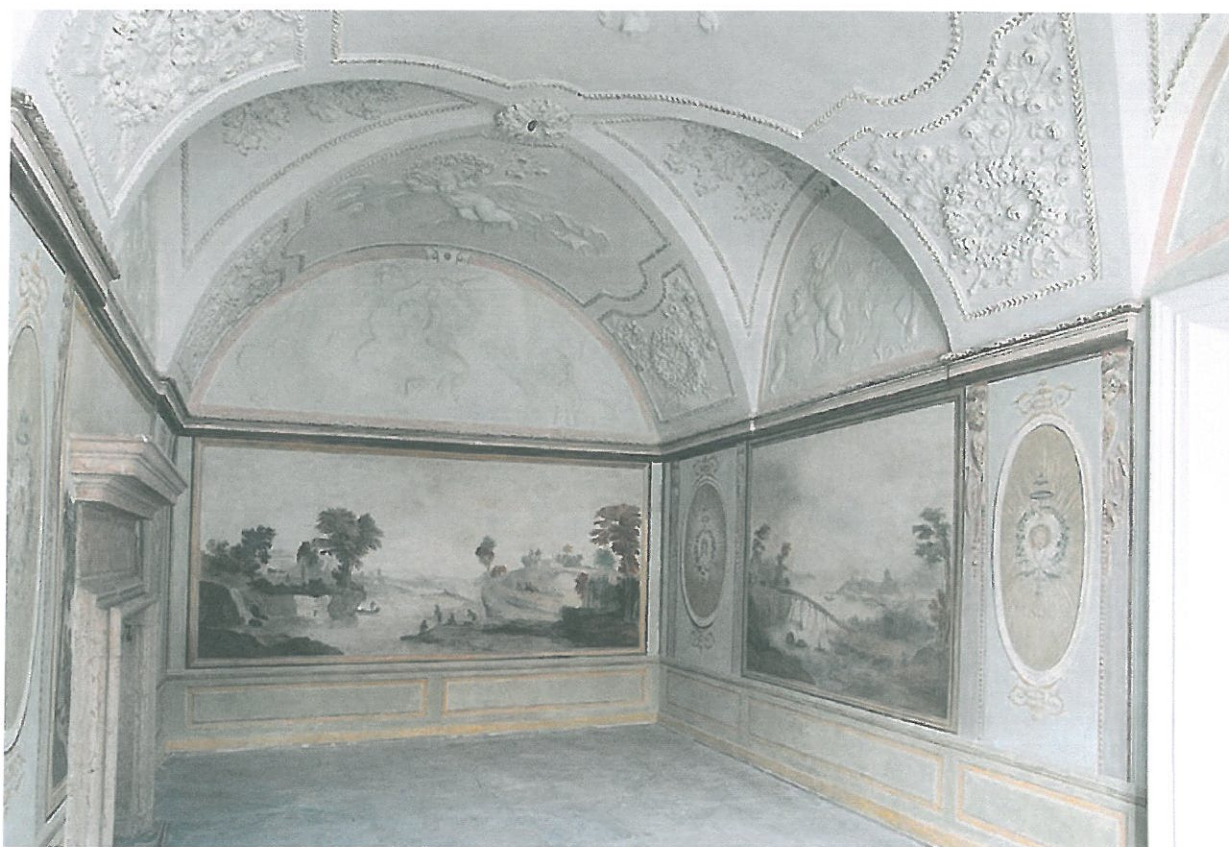
Fot. nr 19.

**Uherčice** - dekoracja sztukatorska, Baltazar Fontana. Fot. GuyFrancis 2012 internet  
Na zdjęciu widoczne wnętrze z dekoracją Baltazara Fontany, wykonaną kilka lat po krakowskim wnętrzu kamienicy Pod Gruszką. Na zdjęciu widoczny gzyms opracowany w tonacji różowo-ugrowej.

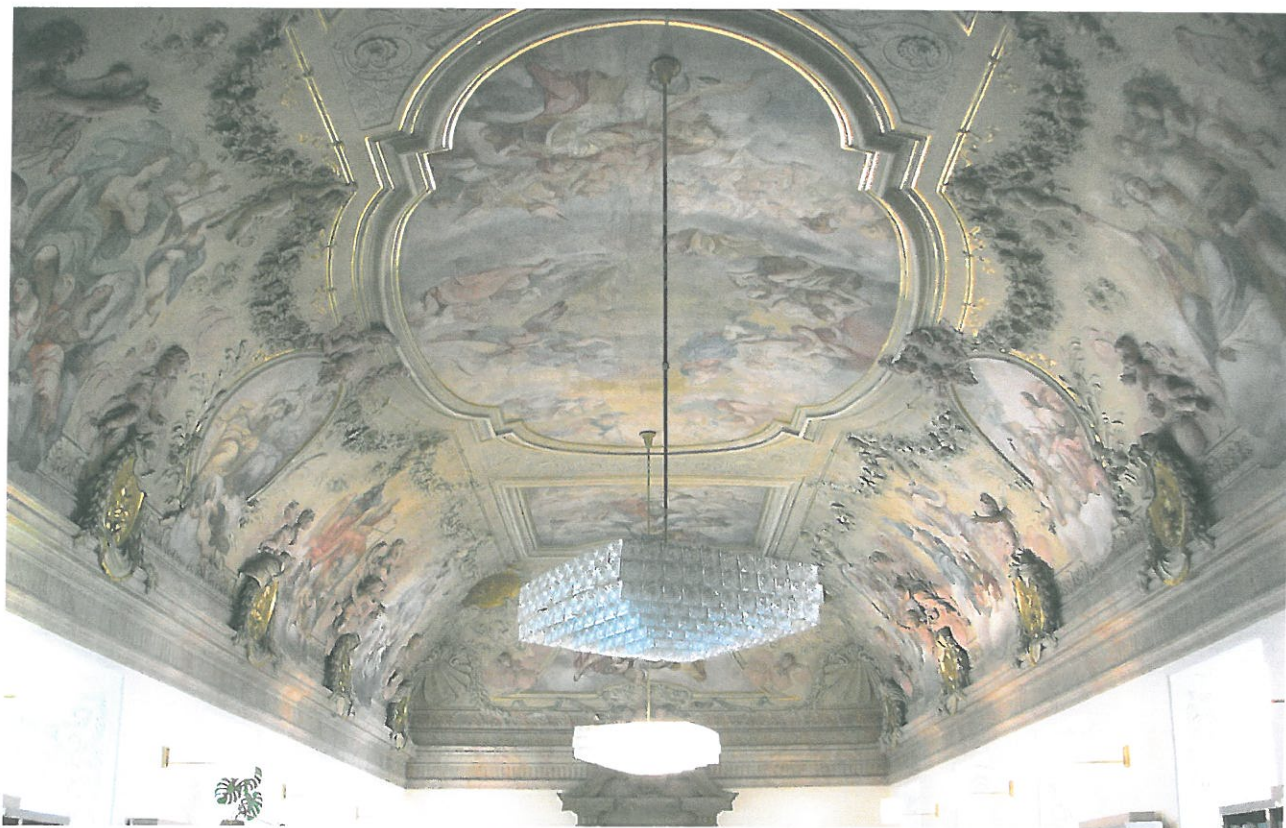
Fot. nr 20 i 21.

**Hradisko, Baltazar Fontana -  
dekoracja sztukatorsko-malarska  
sklepienia biblioteki klasztornej.**

*Dekoracja sztukatorska  
wzbogacona jest malowidłami.*

*Delikatne różnicowanie  
kolorystyczne tła i pozostałych  
sztukaterii.*

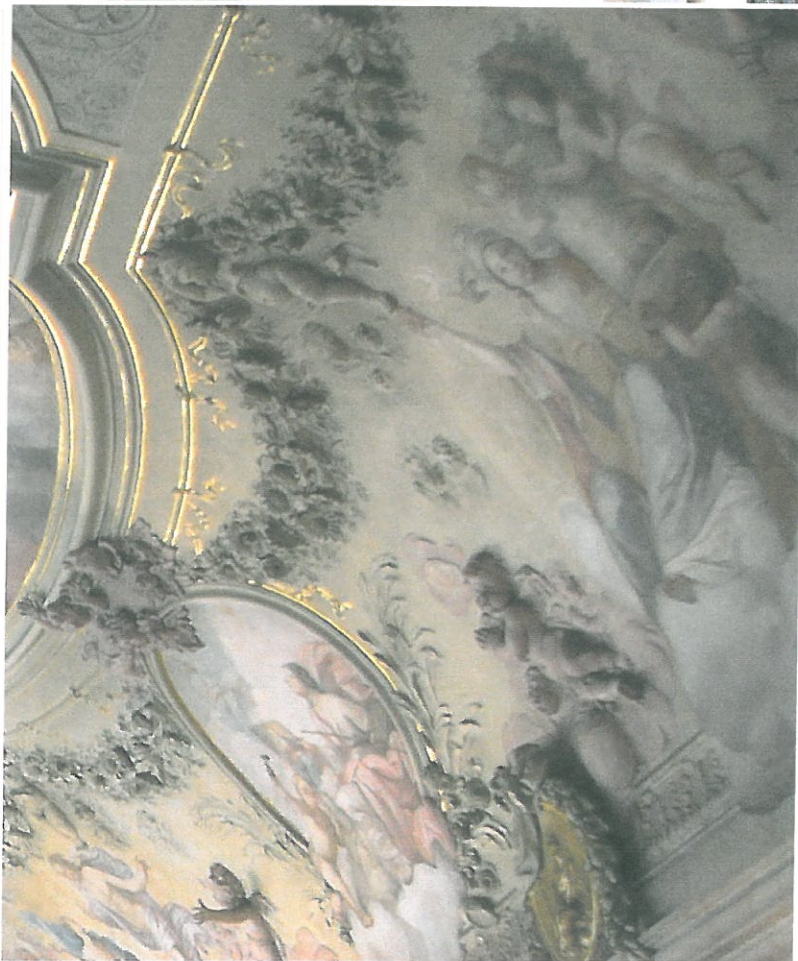
Fot. nr 22 i 23. **Kraków**, Baltazar Fontana, dekoracja sztukatorsko malarska wnętrza kościoła św. Anny. Fot. Michał Kurzej 2007 i S. Wojnowski 2009. Fot z artykułu "Budowa i dekoracja krakowskiego kościoła św. Anny w świetle źródeł archiwalnych Widok sklepienia z delikatnym zróżnicowaniem tła i sztukaterii - białe dekoracje na pastelowym tle.

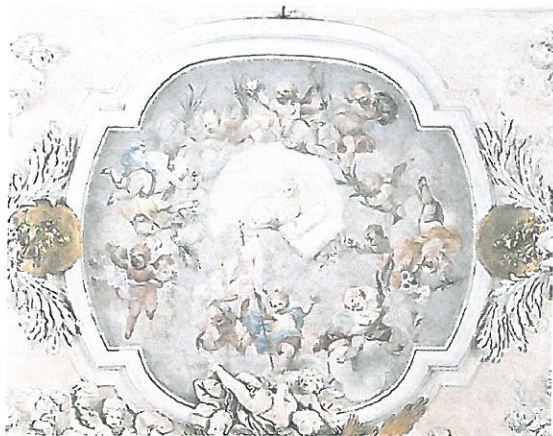
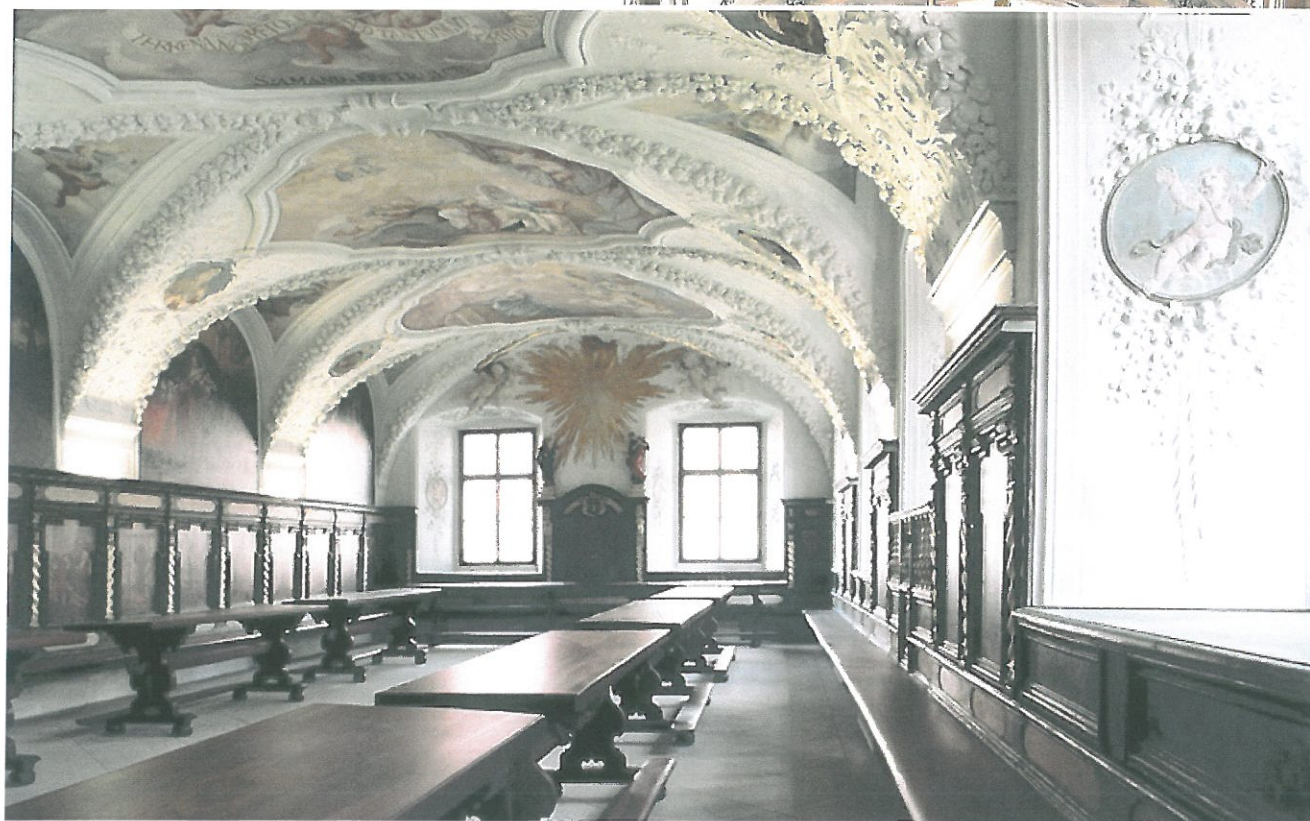
Fot. nr 24. **Uherské Hradiště** - Baltazar Fontana, dekoracja sztukatorsko-malarska refektarza w klasztorze franciszkanów. Na fotografii widoczna bogata dekoracja sklepienia refektarza bez złocień.

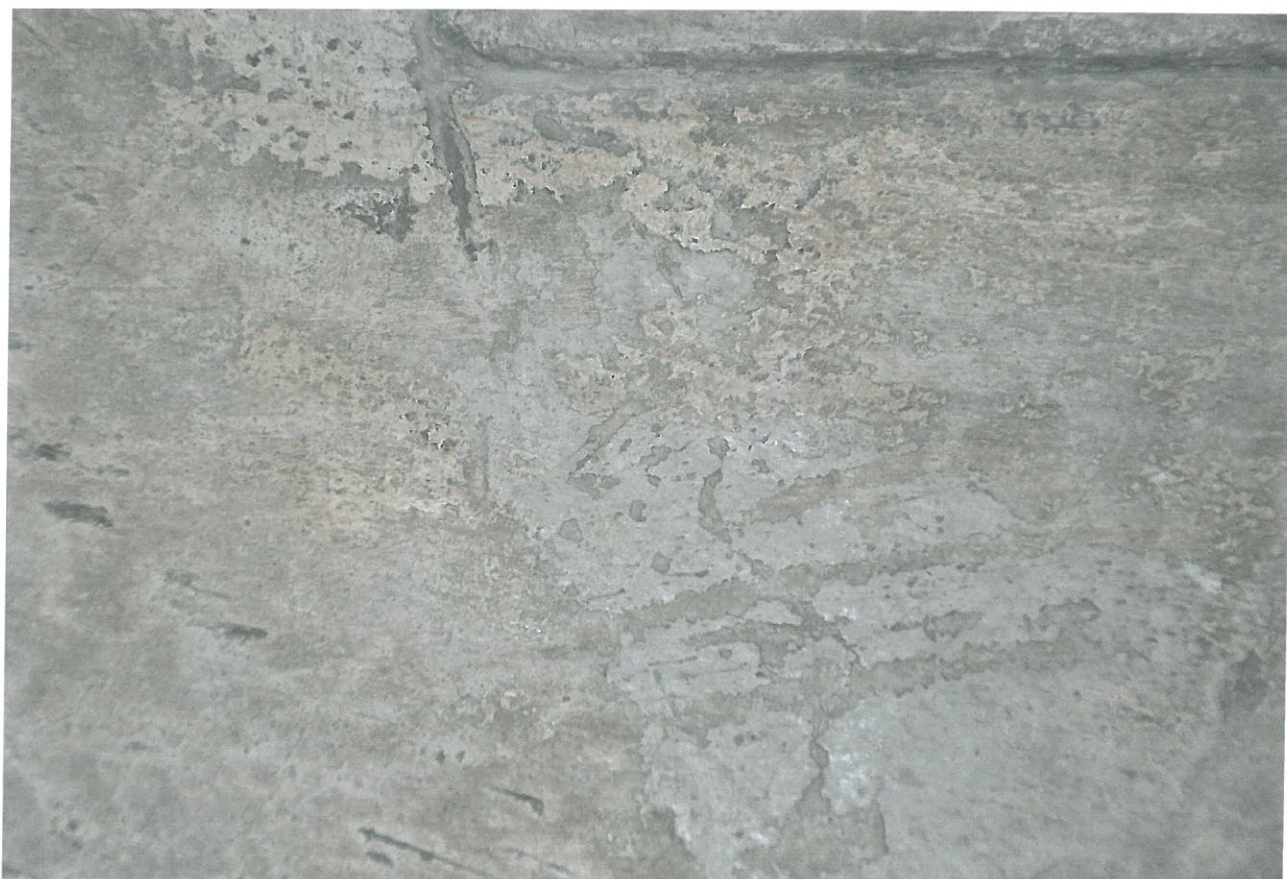
*Fot. nr 25. Odkrywka stratygraficzna na ścianie wschodniej (tło) z zachowanym reliktem pierwotnego opracowania kolorystycznego tła dekoracji sztukatorskiej w kolorze perłowym.*

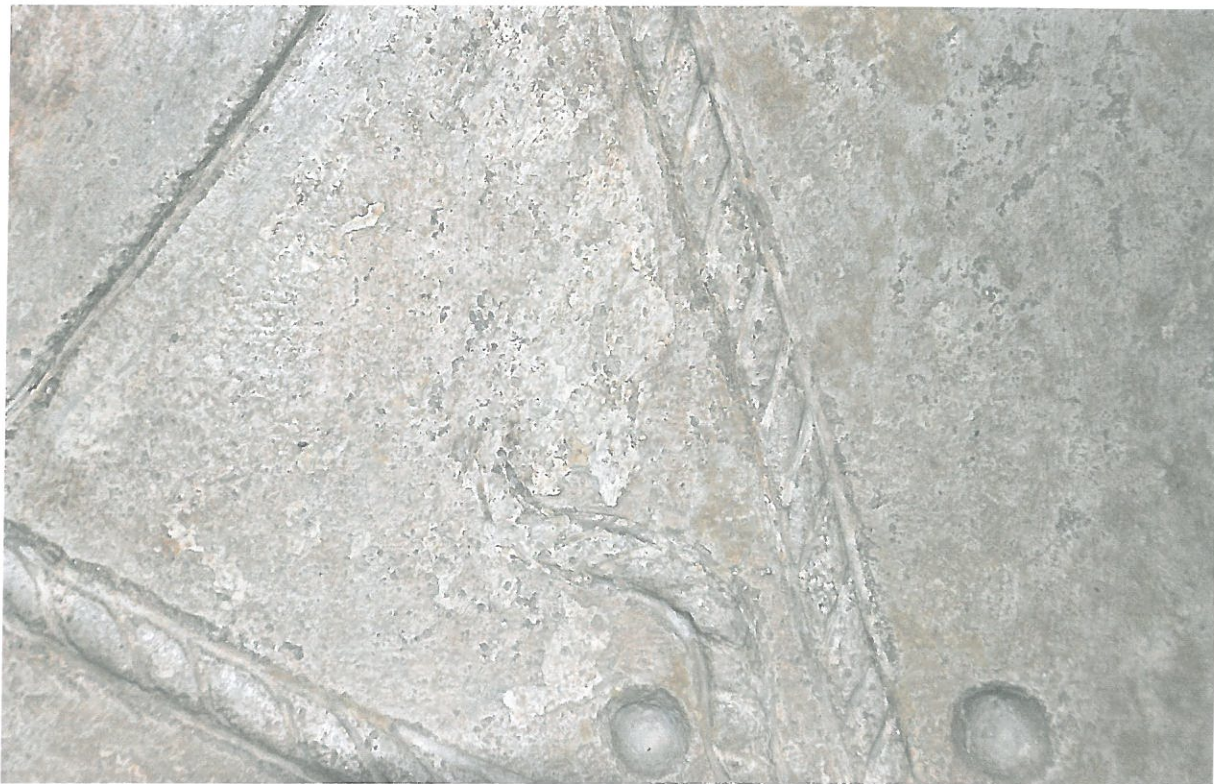
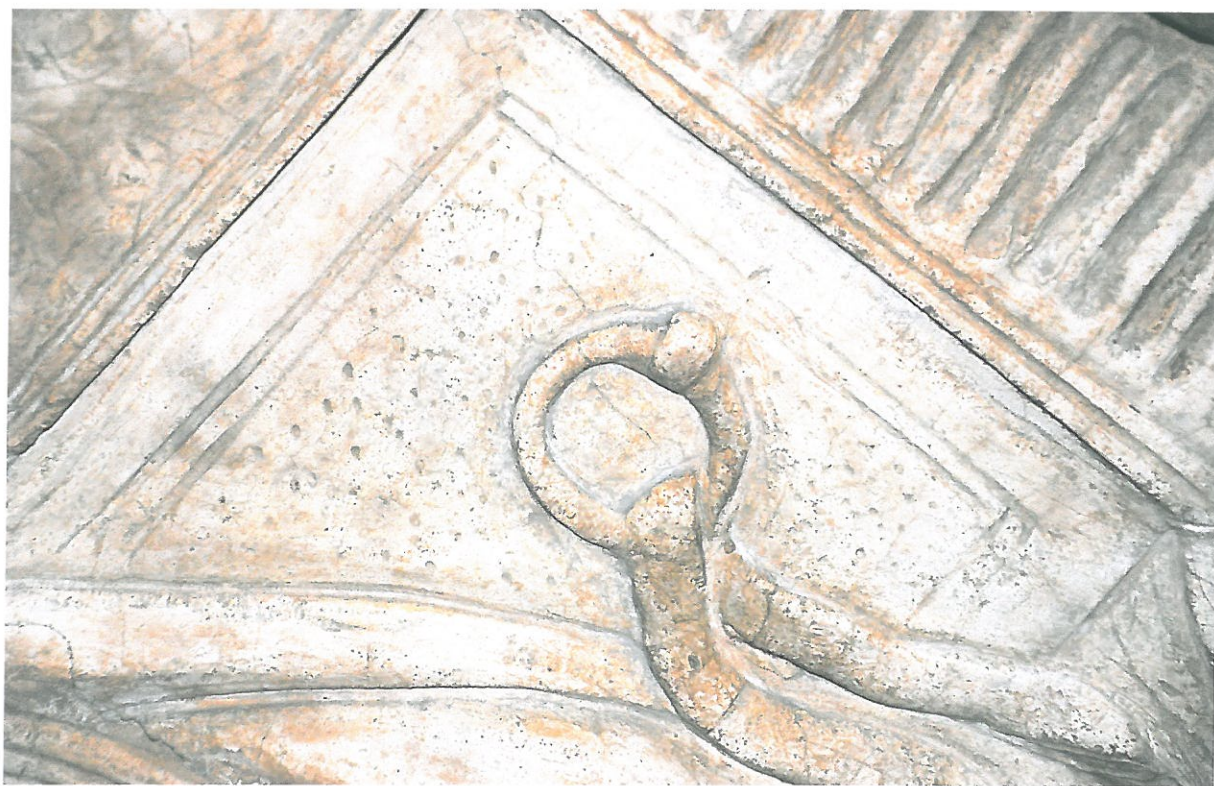
*Fot. nr 26 i 27. Odkrywki stratygraficzne na elementach rzeźbiarskich. Widoczne pierwotne opracowanie dekoracji w kolorze białym.*

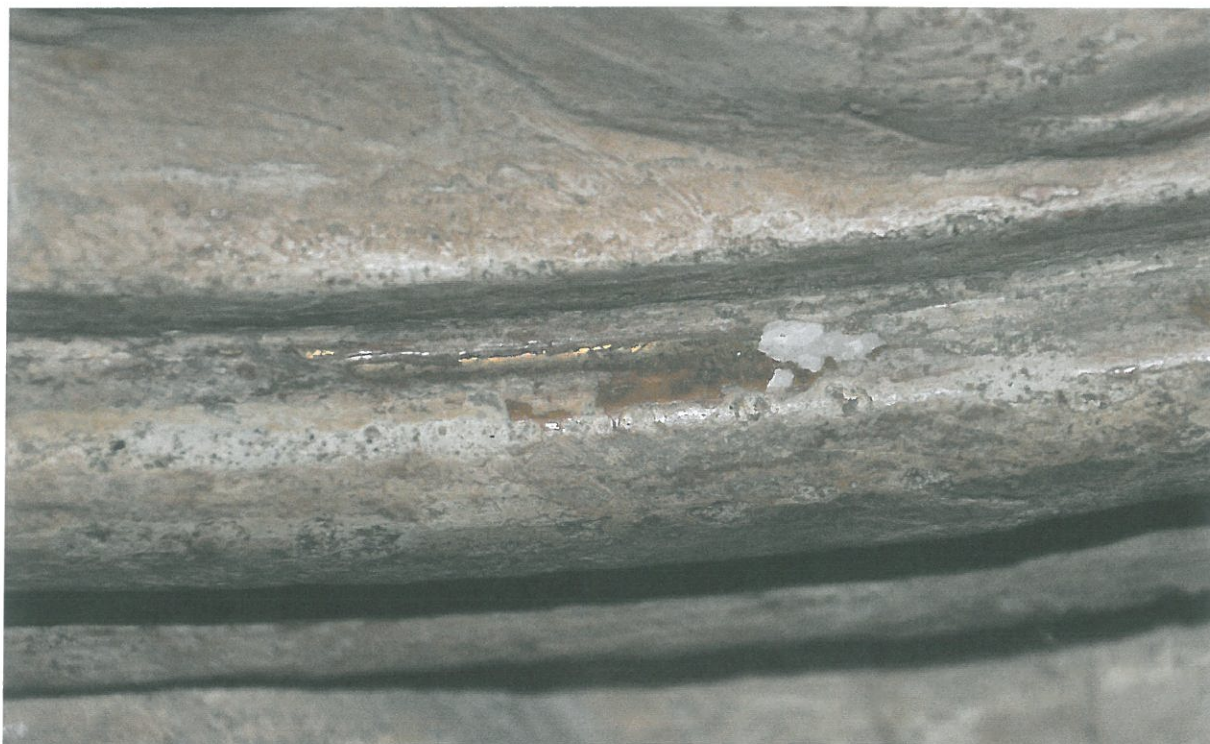
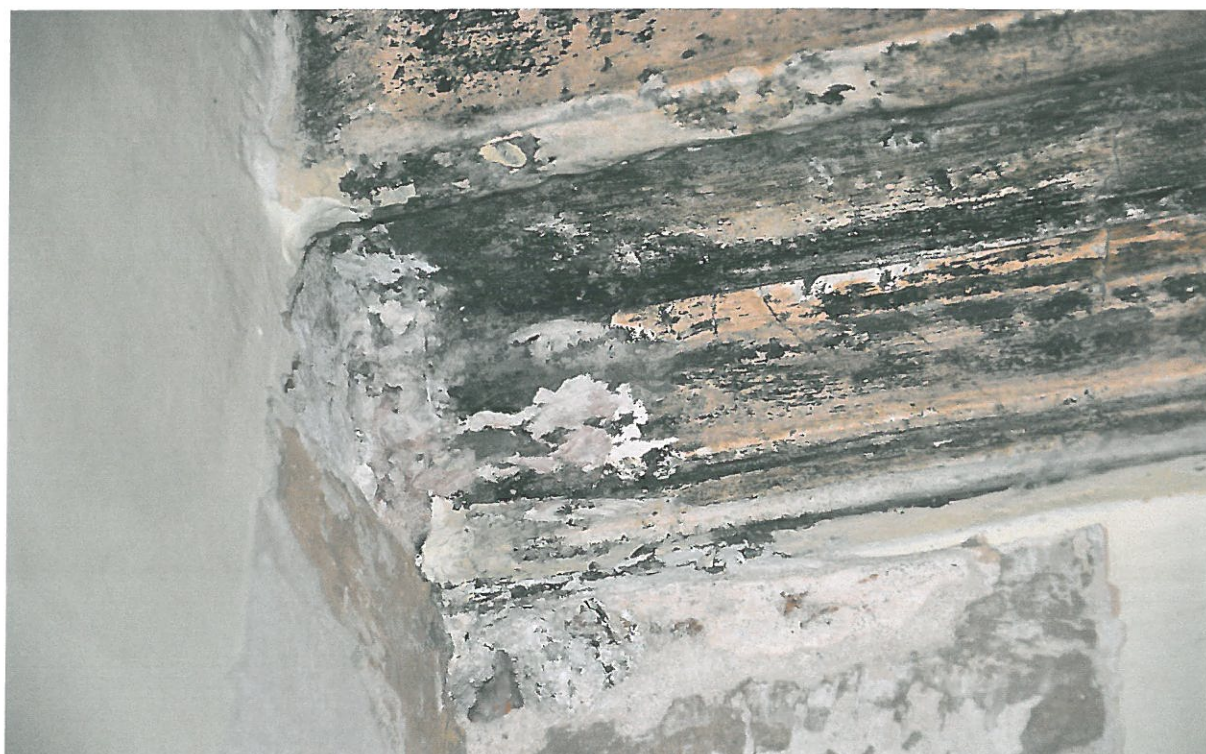
*Fot. nr 28 i 29. Odkrywki stratygraficzne.*

*Na fot. nr 28 widoczny niewielki fragment metalizowania zachowany na obramieniu medalionu.*

*Na fot. nr 29 widoczne pierwotne opracowanie kolorystyczne gzymsu w tonacji różowo-ugrowej.*

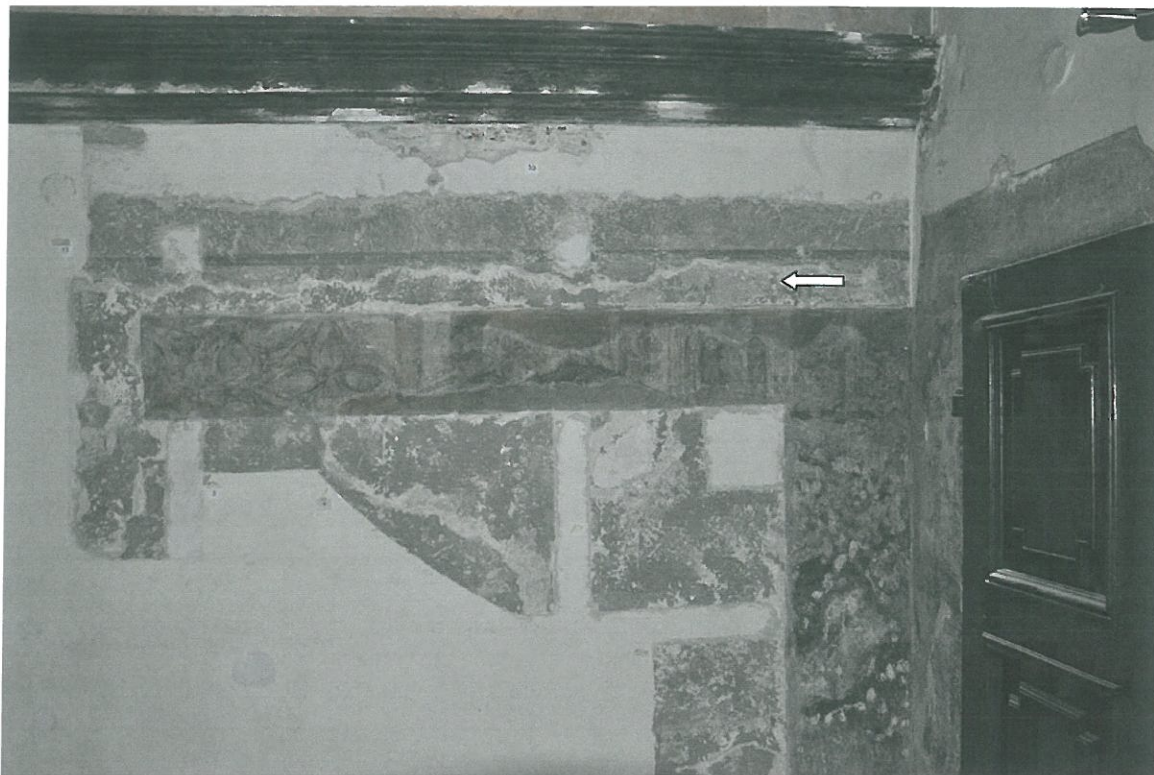
Fot. nr 30 i 31.

Odkrywki stratygraficzne tynków i nawarstwień malarskich na ścianie zachodniej.
