**Kamienica Pod Gruszką - Sale Fontany I p. - Gabinet z dekoracją sztukatorską  
Baltazara Fontany**

## DOKUMENTACJA PRAC BADAWCZYCH I KONSERWATORSKICH

**Obiekt** - Kamienica Pod Gruszką - Sala Baltazara Fontany - Gabinet - wystrój sali, wpis do rejestru zabytków nr A-70 z dn. 06.08.1936

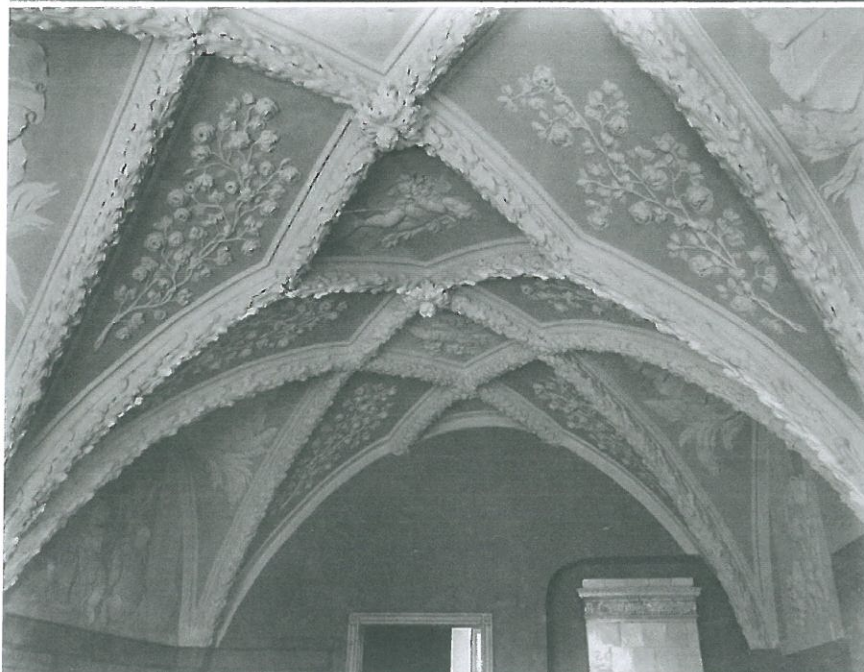
*Na fot. arch. nr32 widoczny również jasny gzyms i ciemna ściana poniżej dekoracji.*

*Na fot. arch. nr 33. Widoczny bardzo ciemny gzyms.*

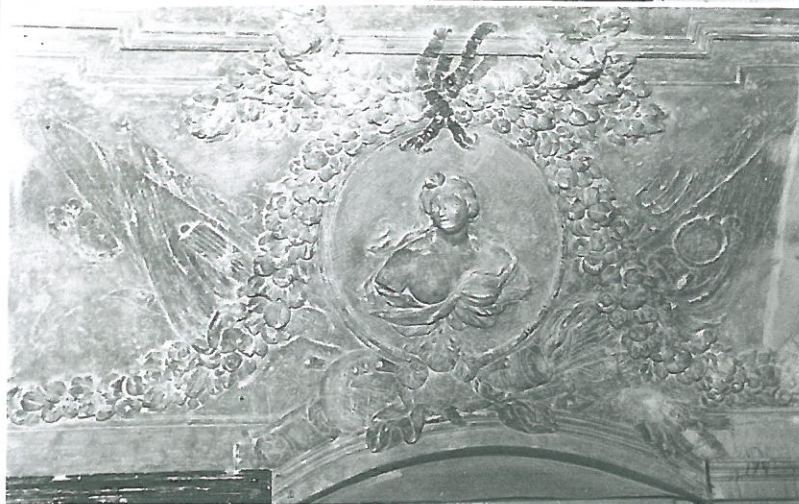
*Fot. nr 37  
E. Czuhorski 1950  
Sala Fontany -  
gabinet, widok  
medalionu na ścianie  
zachodniej, stan po  
konserwacji.*

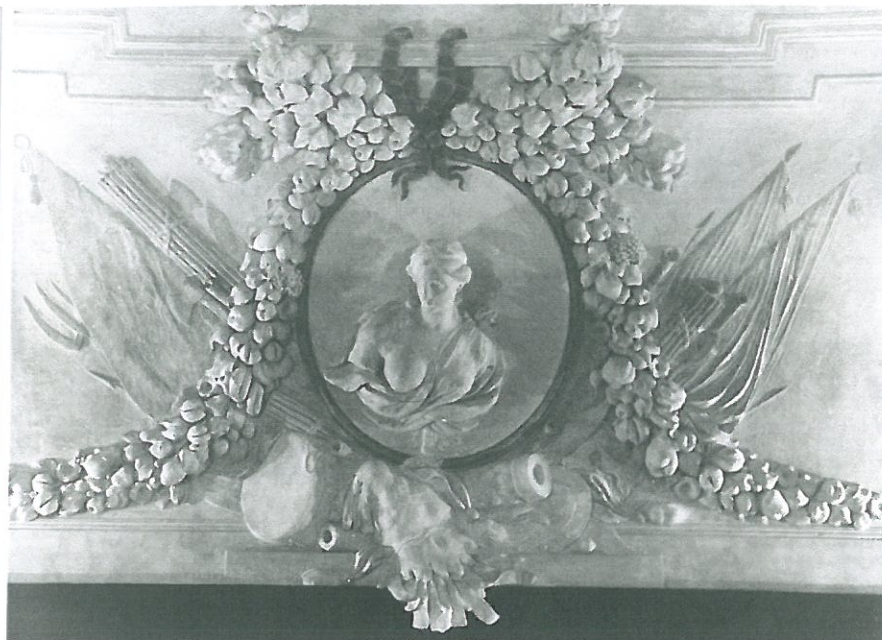
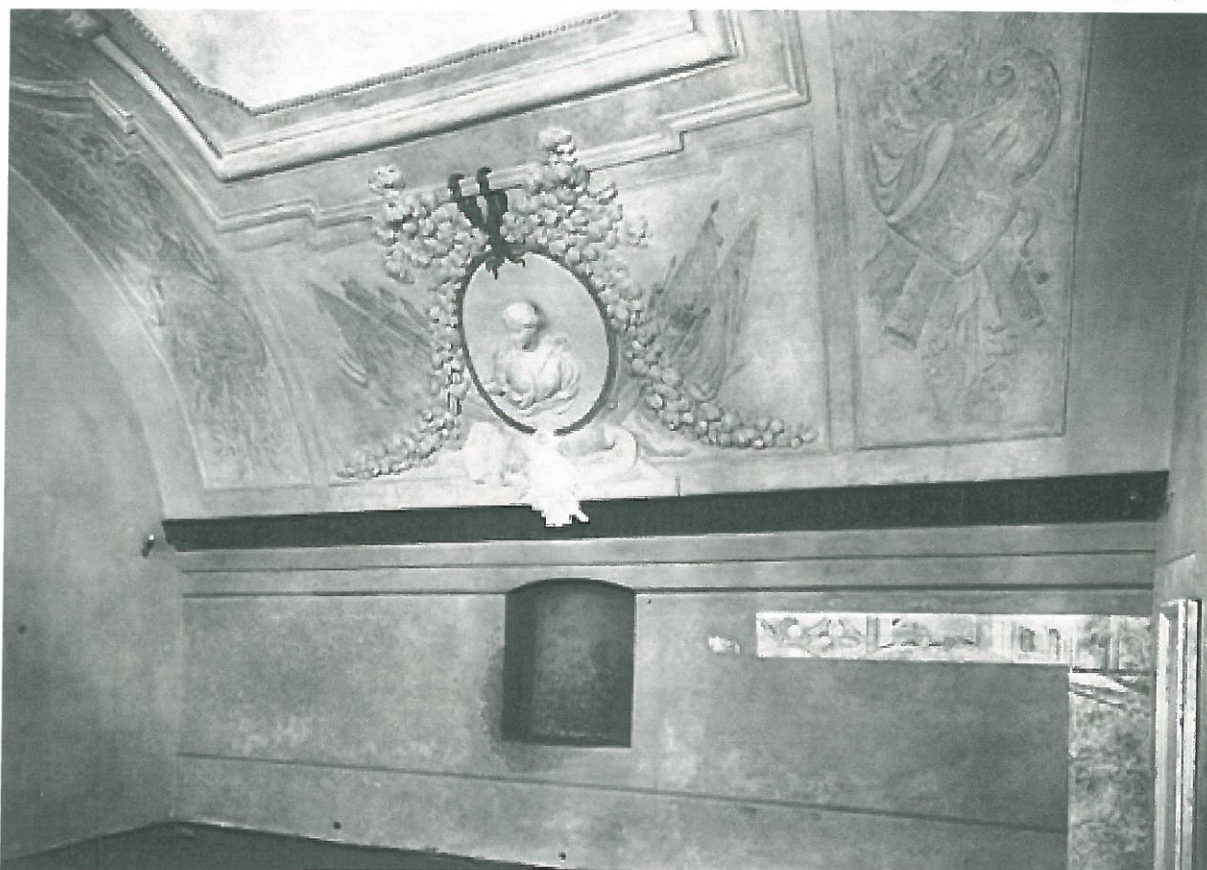
*Fot. nr 38 Sala Fontany - gabinet. Fot. arch. nr S. Mucha 1950.  
Na zdjęciu widoczna aranżacja konserwatorska wnętrza wg E. Czuhorskiego z 1950.*

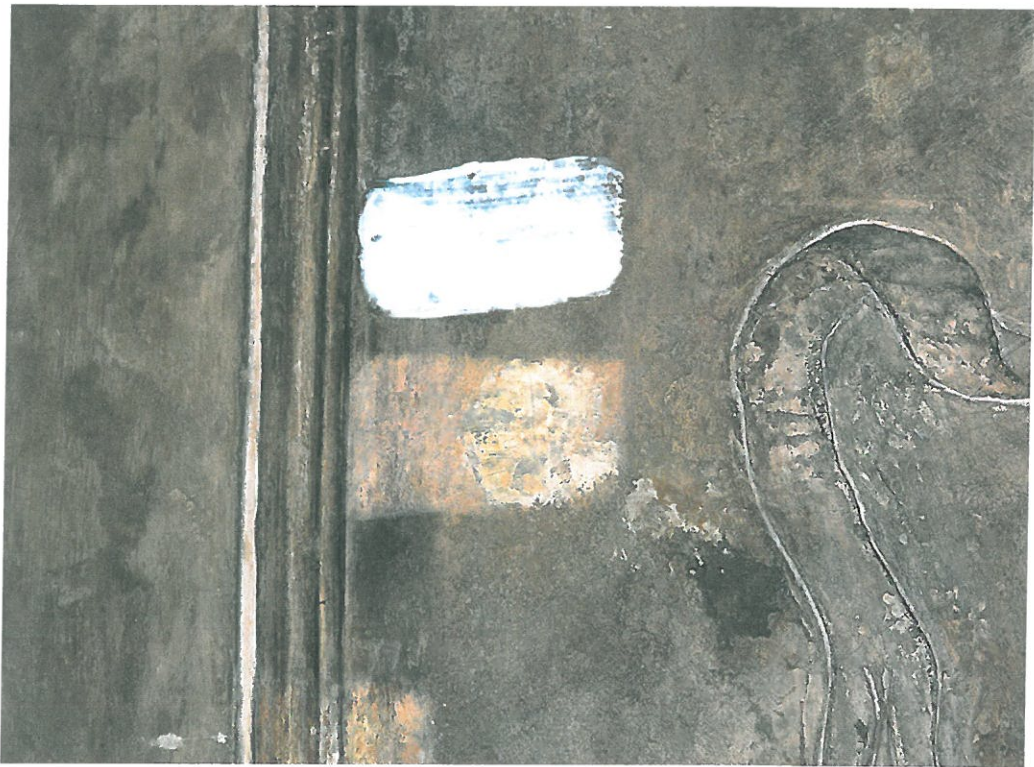
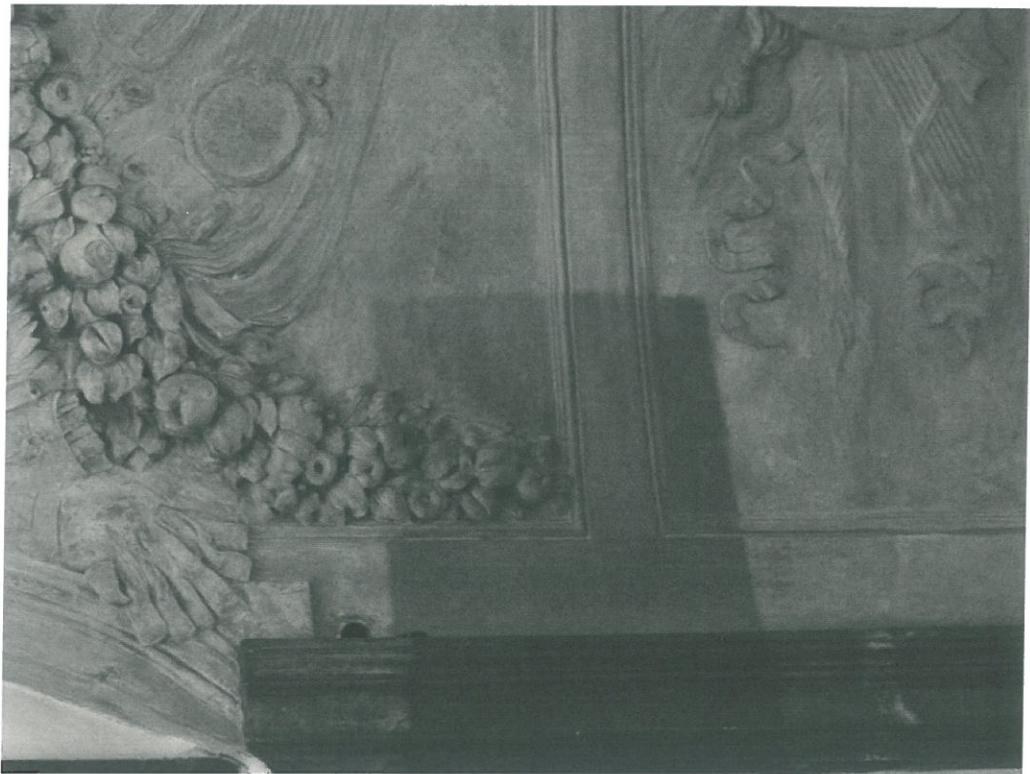
*Fot. nr 42 i 43. Stan w trakcie konserwacji.  
Na zdjęciach etap w trakcie czyszczenia sztukaterii.*

*Na fot. nr 42 widoczne próby czyszczenia przy użyciu lateksu - Arte Mundit .  
Metoda daje bardzo dobre efekty w usuwaniu zabrudzeń i częściowo także punktowań. Na fot nr 43 widoczny efekt usuwania zabrudzeń. Zdjęcie obrazuje skalę zabrudzenia dekoracji.*

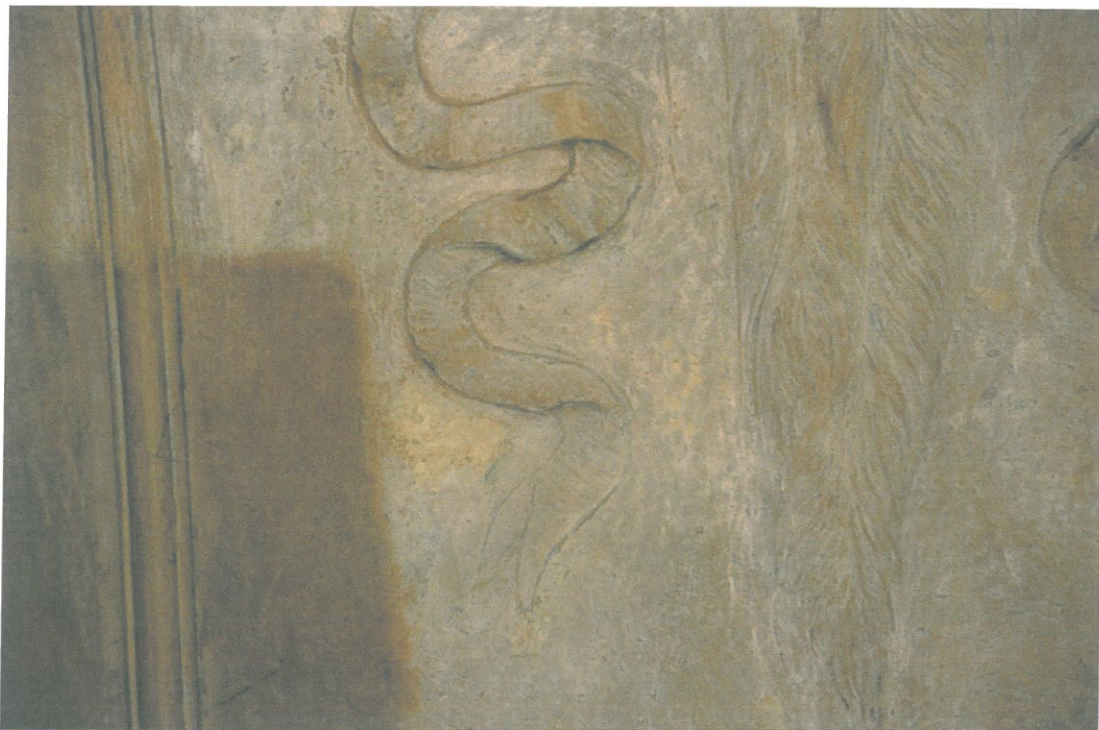
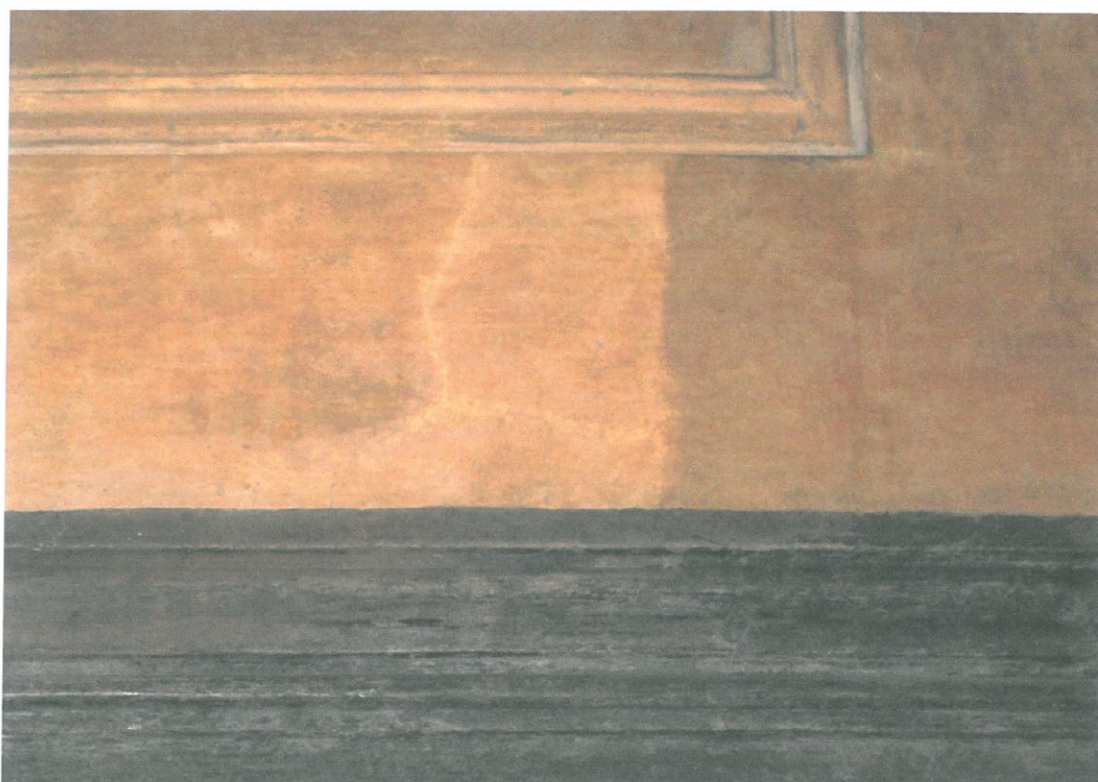
*Fot. nr 44 i 45. Stan w trakcie konserwacji.*

*Usuwanie warstw przemalowań ugrowych - warstwy klejowe i na spoiwie z winacetu.*

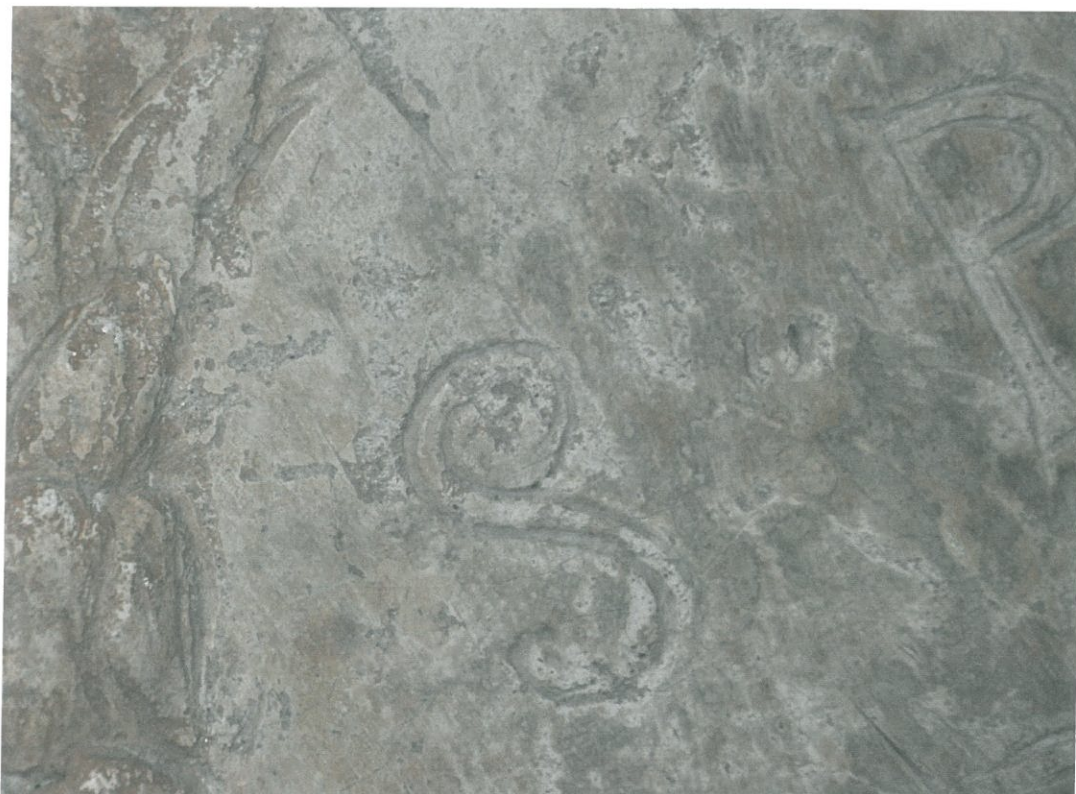
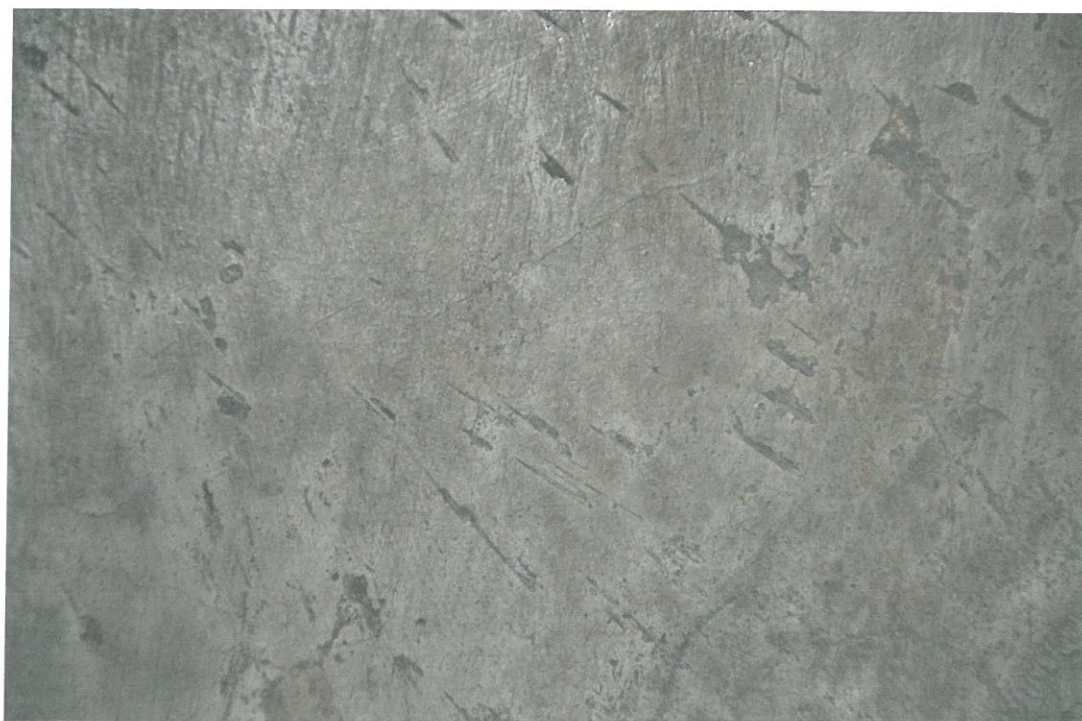
**Fot. nr 46 i 47. Stan w trakcie konserwacji.**

*Na fot. 46 widoczny znak armii rzymskiej - Senatus Populusque Romanus (SPQR) formuła oznaczająca "senat i lud/naród rzymski". Umieszczone na panopliach jako godło wojskowe.*

*Na fot. nr 47 widoczne uszkodzenia stiuku ostrym narzędziem powstałe prawdopodobnie w trakcie usuwania nawarstwień malarskich.*

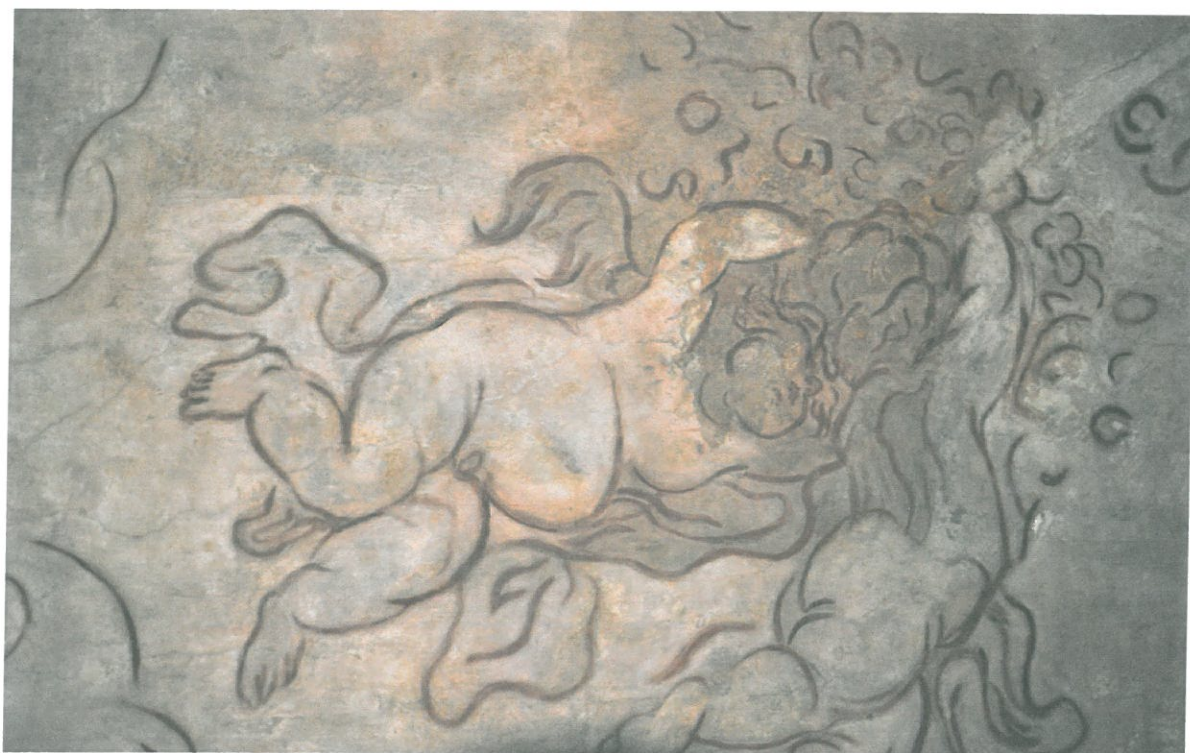
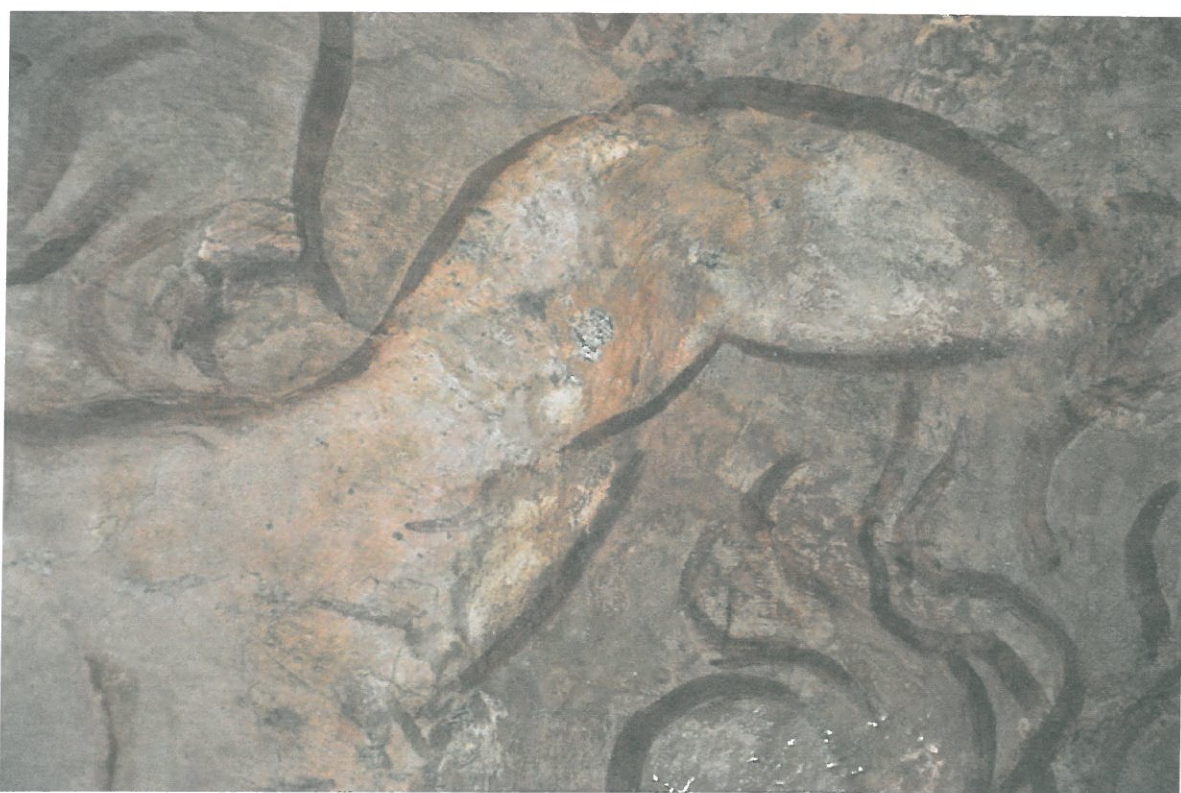
*Fot nr 48 i 49. Stan w trakcie konserwacji. Usuwanie przemalowań z plafonu. Po usunięciu przemalówek ukazały się uzupełnienia ubytków tynku wraz ze zrekonstruowanymi elementami kompozycji.*

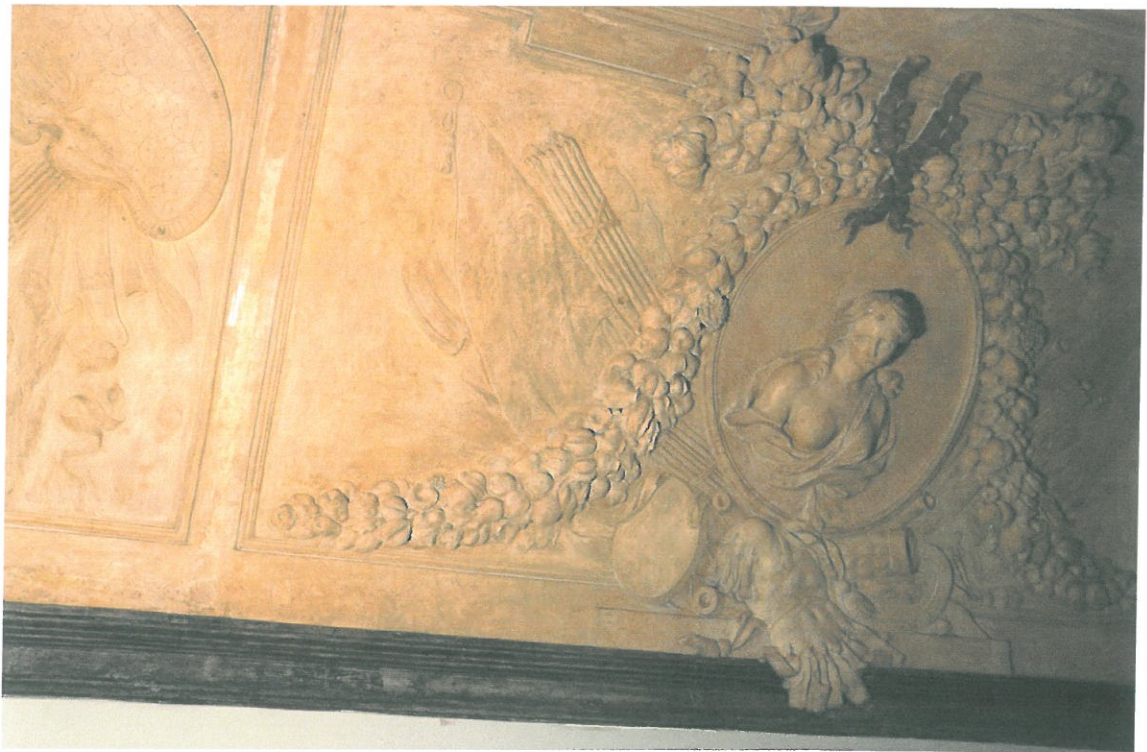
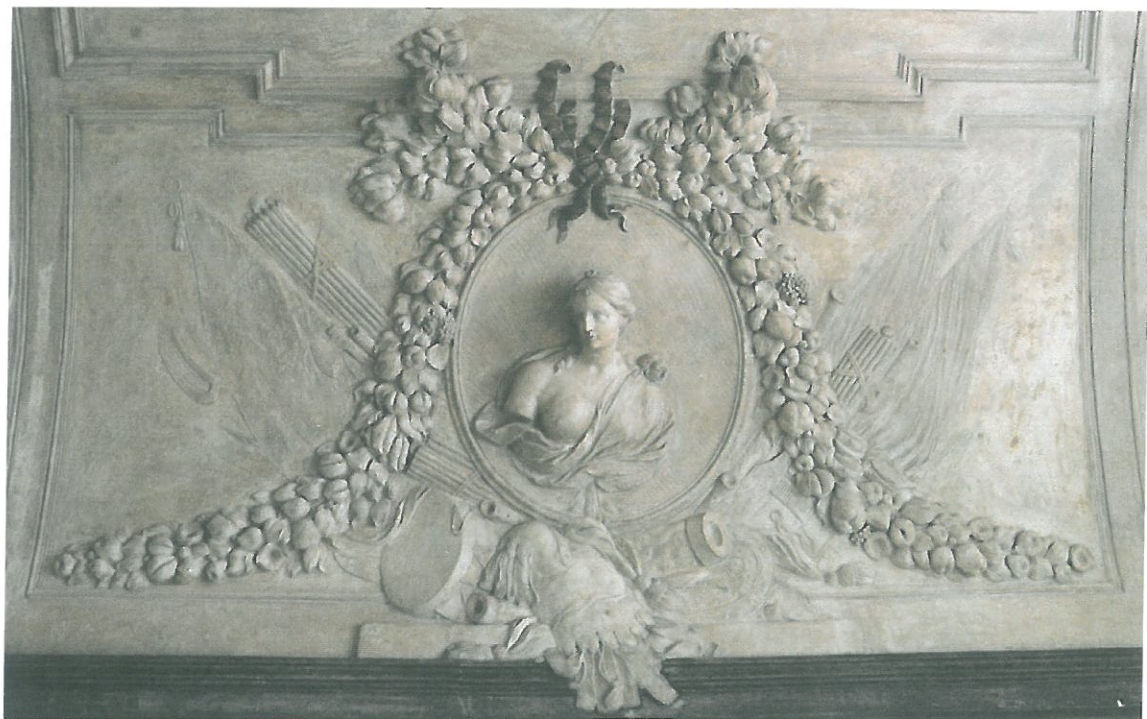
*Fot. nr 50 i 51. Stan w trakcie konserwacji.*

*Na fot. nr 50 widoczny etap w usuwaniu ugrowych przemalowań - odczyszczona lewa część kompozycji na ścianie zachodniej. Uwidoczniły się uzupełnienia stiuku wykonane w 1989 r. Ma fot. 51 ten sam fragment po oczyszczeniu z przemalowań.*

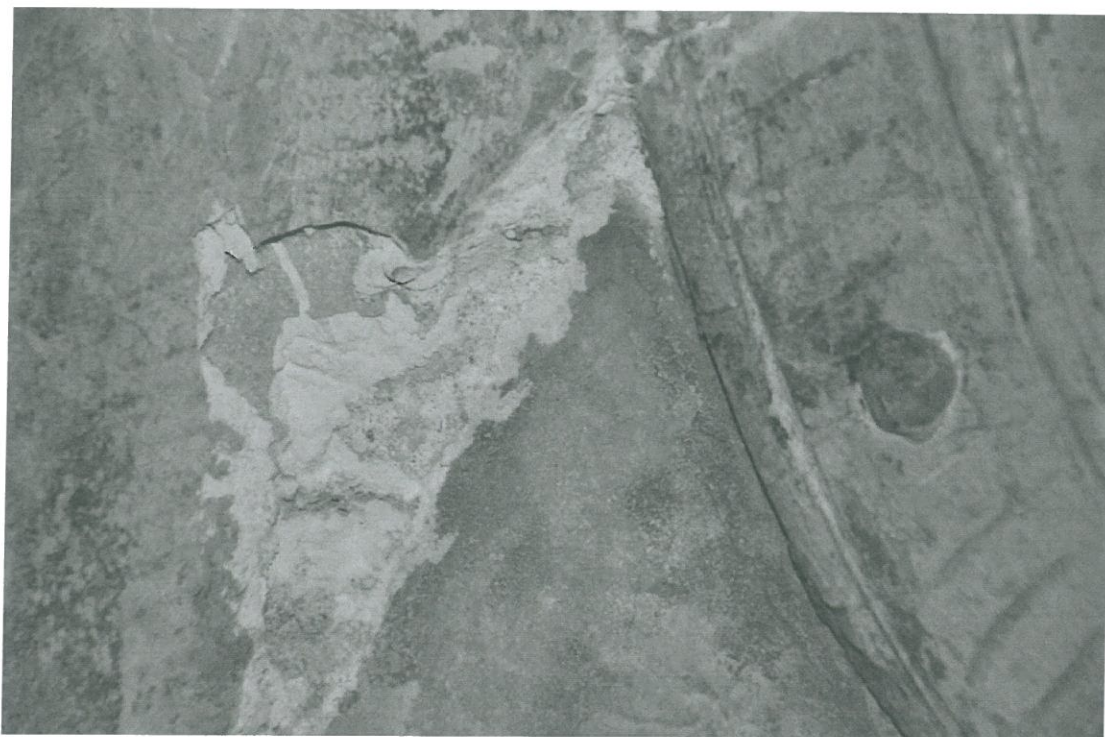
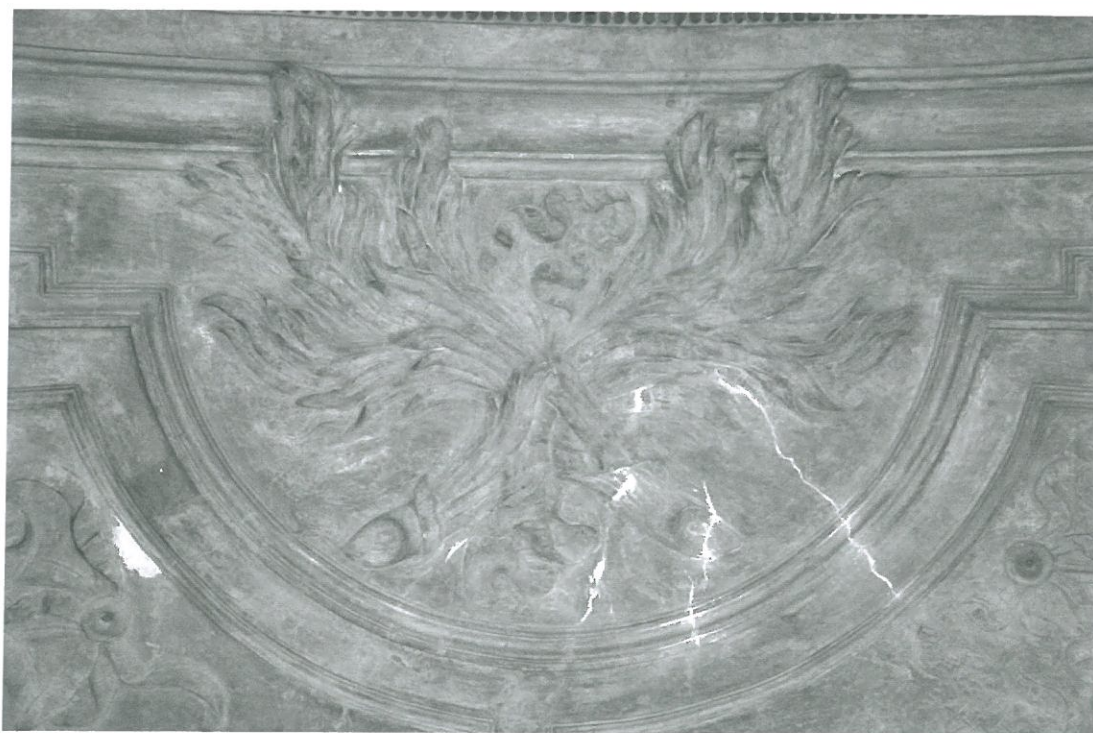
*Fot. nr 54 i 55. Stan w trakcie konserwacji.*

*Na fot. nr 54, po usunięciu kitów widoczne są uszkodzenia tynku i stiuku - rozwarstwienia i dezintegracje zaprawy.*

*Na fot. 55 widoczny etap w trakcie uzupełniania ubytków i spękań masą sztukatorską na bazie gipsu.*

4. Odspojenia podklejono zastrzykami z użyciem wapna hydraulicznego.
5. Głębokie ubytki wypełniono z użyciem warstwy podkładowej w postaci zaprawy mineralnej na bazie trasy.

6. Ubytki powierzchniowe formy rzeźbiarskiej i pęknięć wypełniono masą sztukatorską na bazie gipsu sztukatorskiego.
7. Powierzchnię stiuku odtłuszczono.

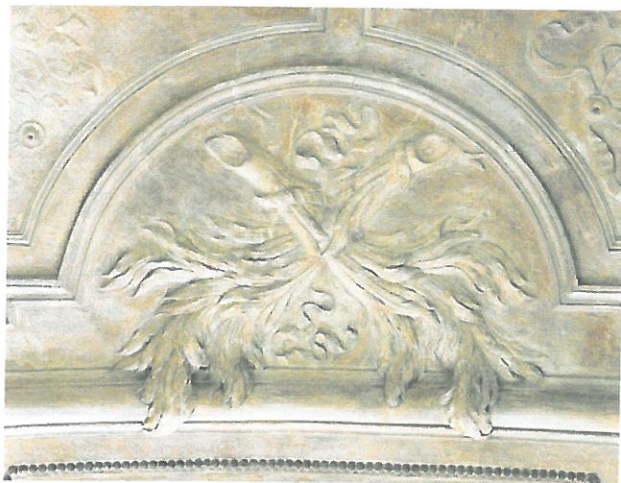
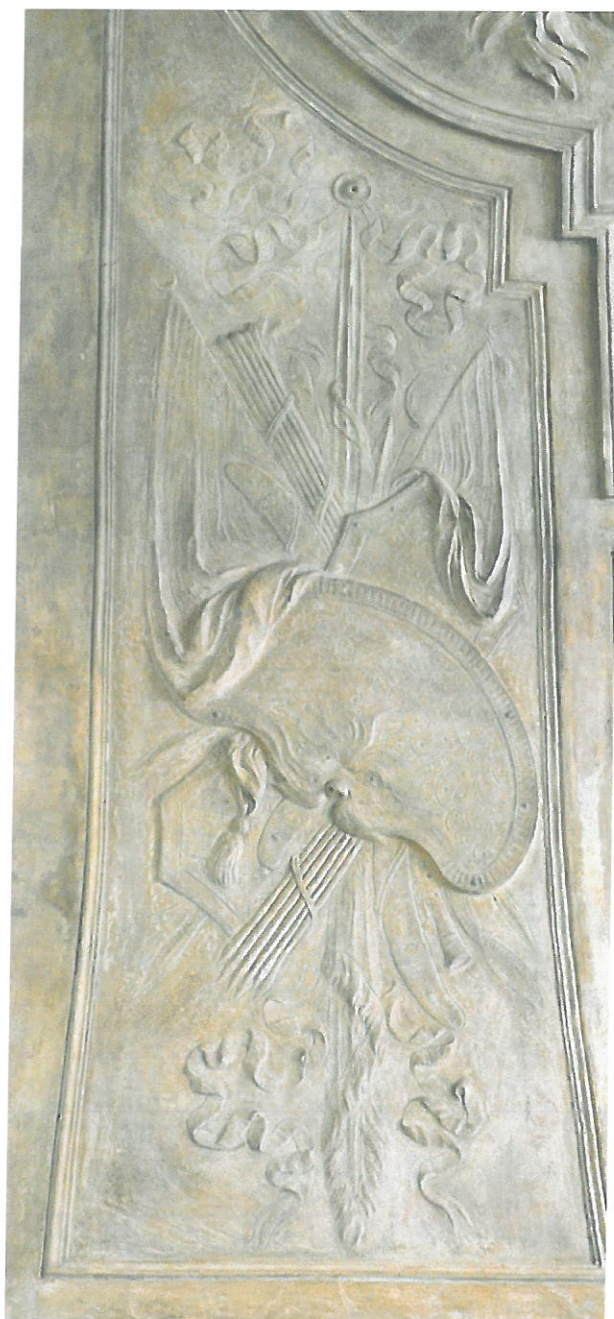
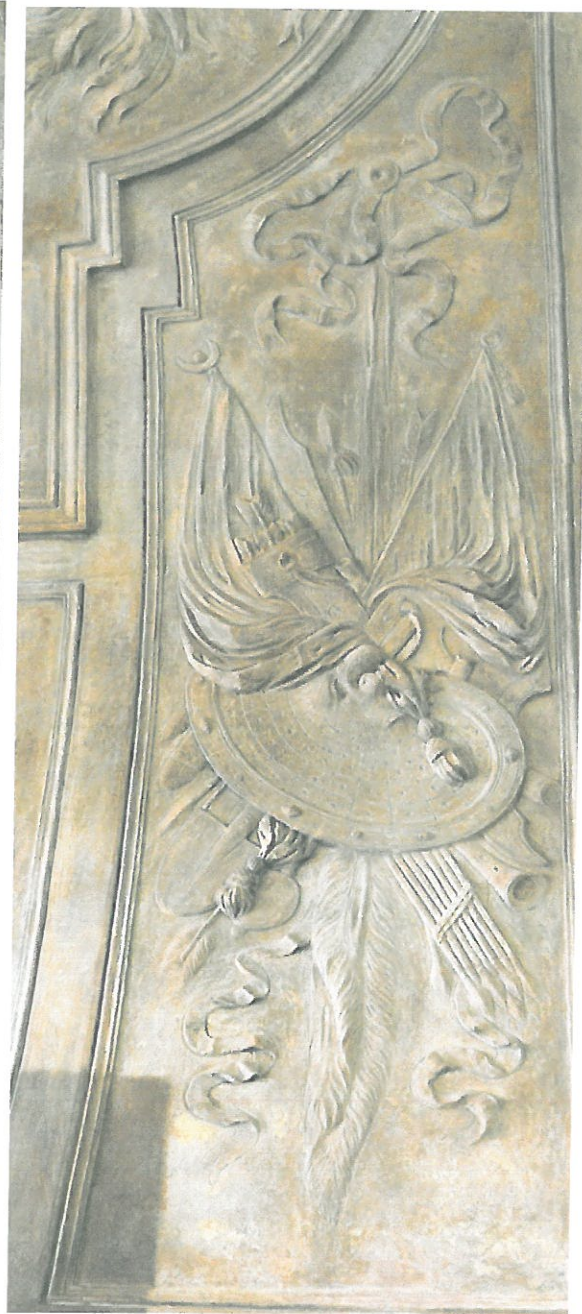
*Fot. nr 56, 57 i 58.*

*Stan w trakcie konserwacji.  
Sztukaterie po konserwacji  
technicznej, przygotowane do  
odtworzenia pierwotnej kolorystyki.*

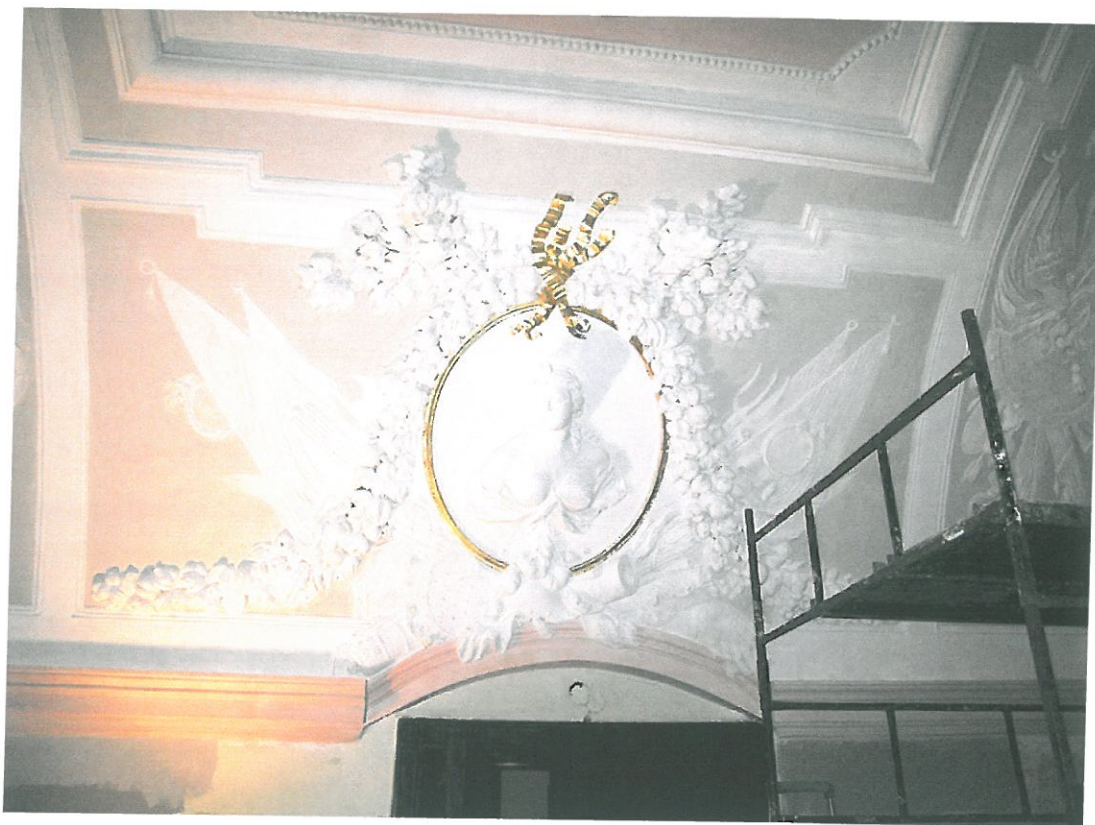
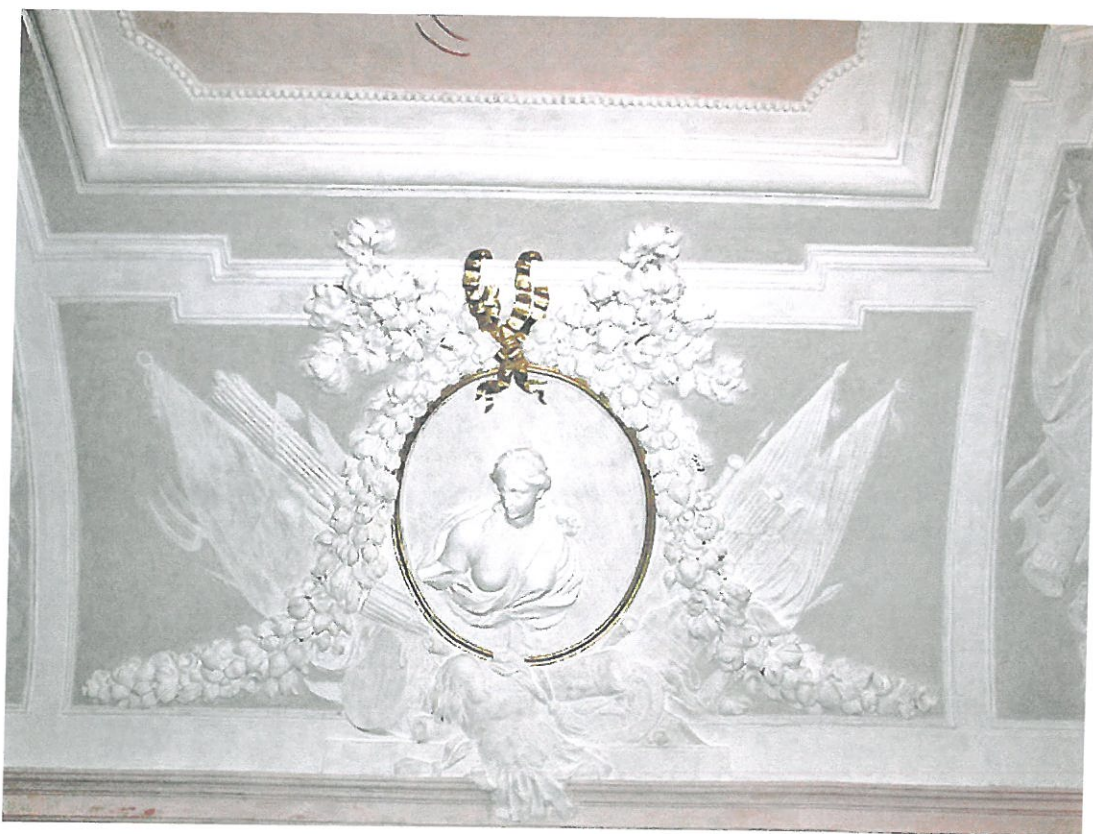
Fot. nr 59 i 60.  
Odtwarzanie kolorystyki dekoracji sztukatorskiej gabinetu  
i rekonstrukcja złoceń.

12. Opracowano kolorystycznie gzyms w kolorze różowo-ugrowym zgodnie z kolorystyką oryginału.

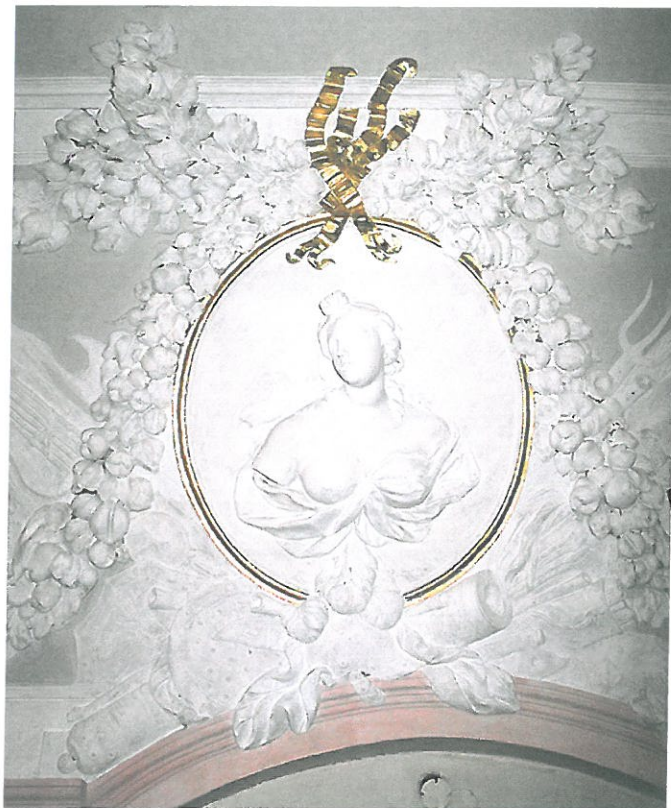
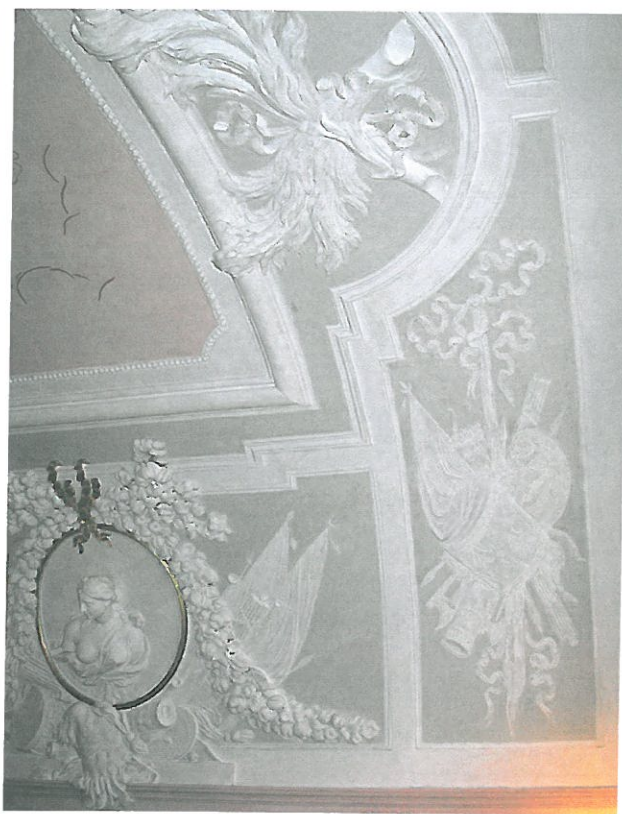
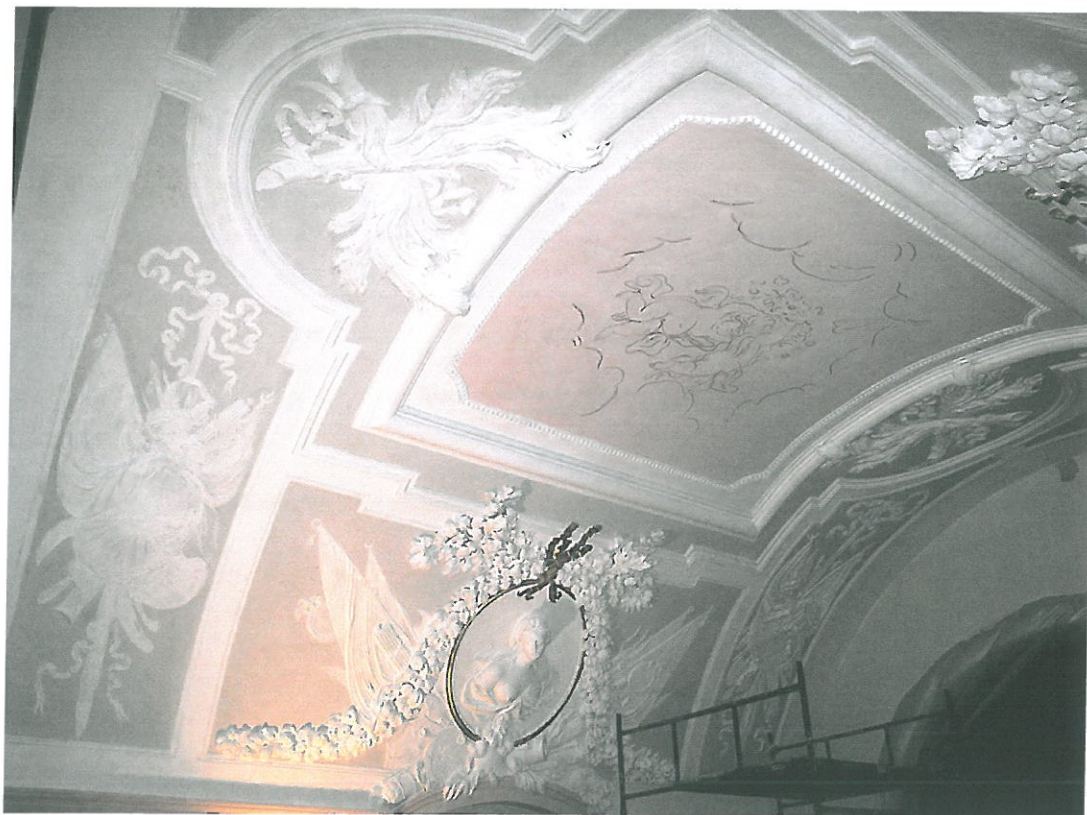
*Fot. nr 61, 62 i 63. Stan po konserwacji i odtworzeniu kolorystyki i złóceń.*
