## KARTA NADZORU AUTORSKIEGO nr 2

Obiekt realizowany i nr zlec.: TT.10-422-38/11/15 (TT.10/10232/15) 33626/TT/VIII/15

FORT 2 KOŚCIUSZKO – KURTYNA I

Rekonstrukcja fragmentu muru Kurtyny I.

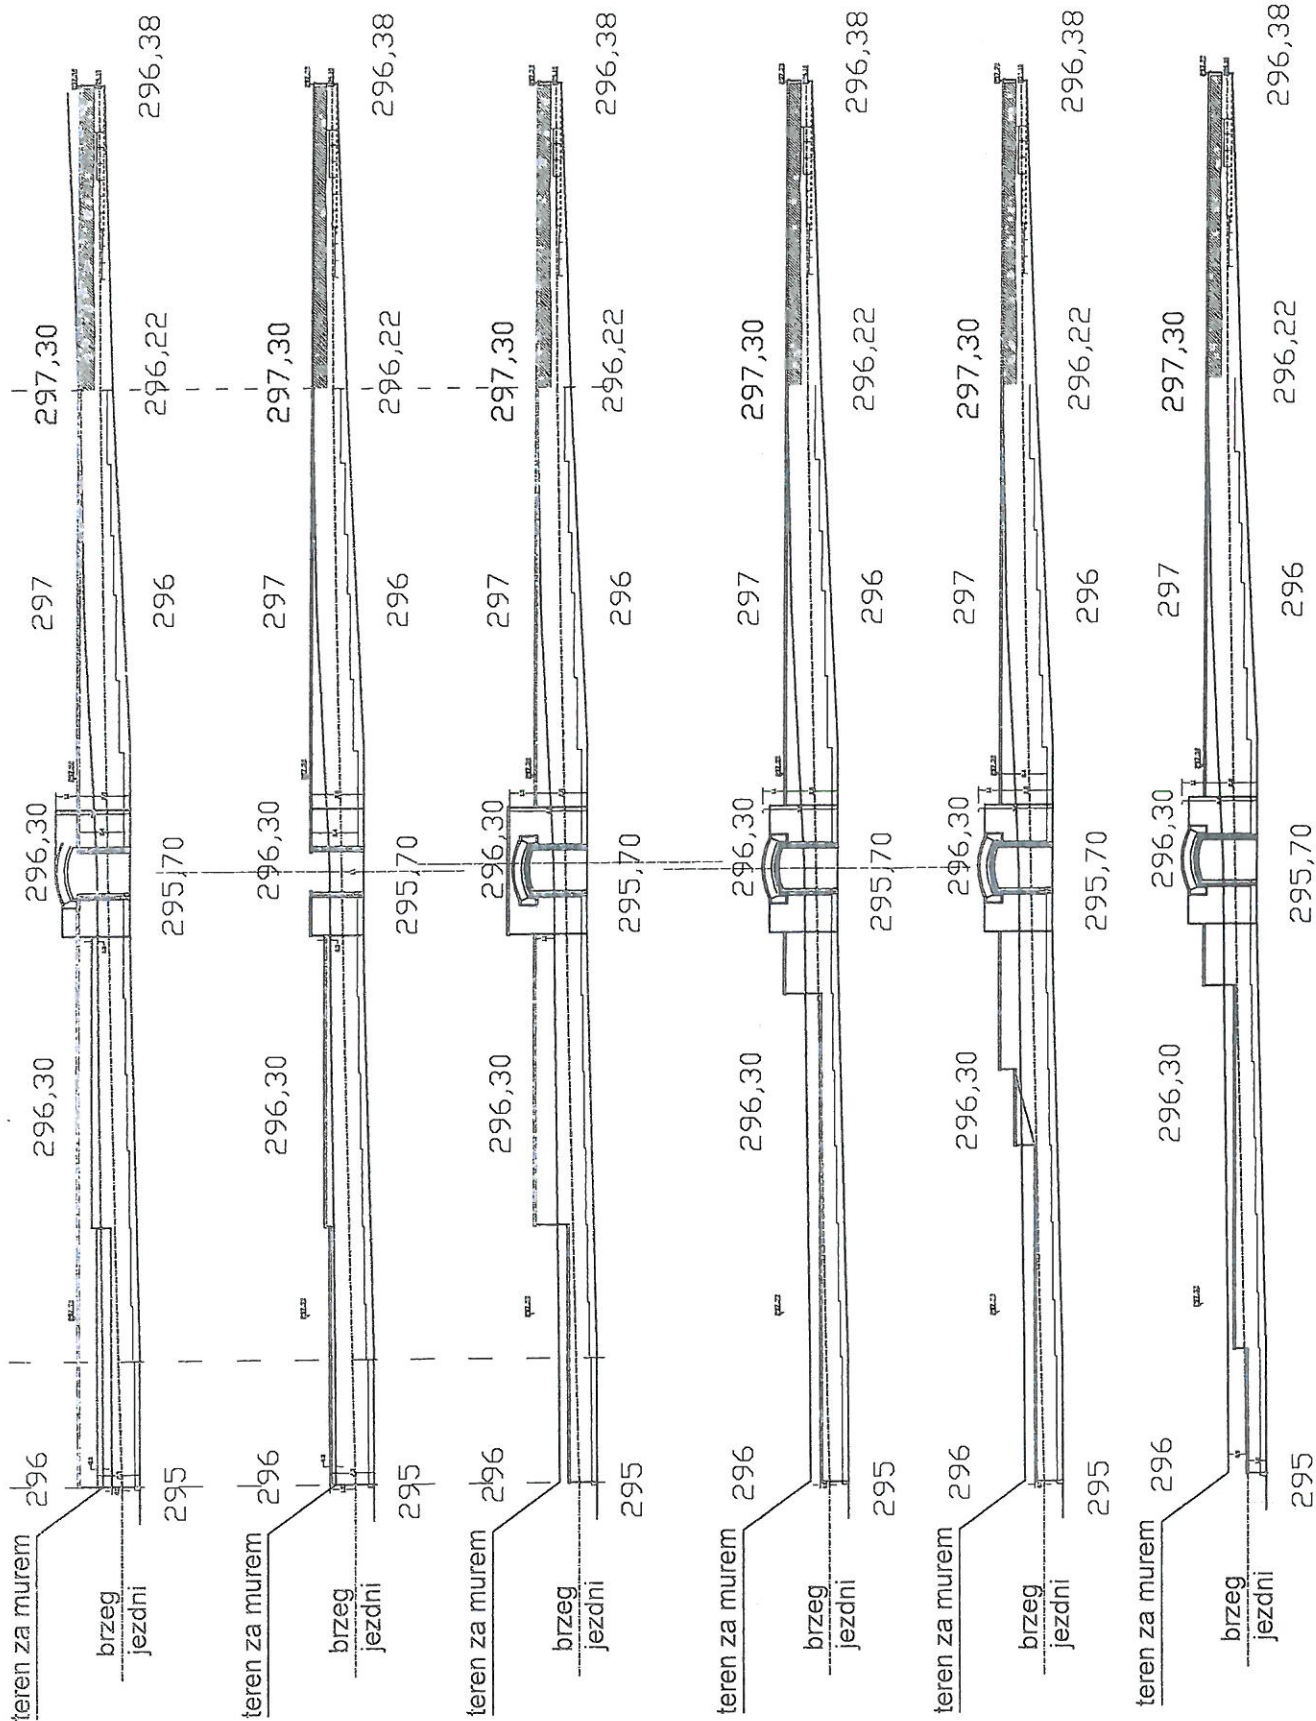
NADZÓR AUTORSKI nr 2/3  
 Kutyra I - II  
 - wersje robocze na poradę w Biurowie M.K.Z.  
 październik 2015 r.

Przedkłada się rysunek częściowej rekonstrukcji muru Kurtyny I z odtworzeniem portalu bramy do poterny.

Zakłada się kontynuację wysokości odbudowy muru kurtyny od muru Bastionu II do ryzalitu bramy poterny. Mur należy nakryć nakrywą betonową na blasze trapezowej – jak opisano w nadzorach z października 2014.

Przypory kamienne po wewnętrznej stronie muru , należy odtworzyć do wysokości korony jedynie na odcinku od istn. muru Bastionu II do bramy poterny. Pozostawione w poziomie terenu będą świadkami konstrukcji budowli. Górną warstwę kamienia należy wypoinować zaprawą z dodatkiem hydrofobu. Całość impregnować hydrofobowo.

Ryzalit bramy poterny należy wznieść na wysokość 47 warstw cegieł ponad cokół – to jest 3 warstwy ponad nadproże bramy. Górną płaszczyznę ryzalitu nakryć nakrywą betonową na blasze trapezowej. Na bokach ryzalitu ukazać formę przekrojową muru – obustronnie licowaną cegłą z kamieniem wapiennym w warstwie wewnętrznej.

W ceglanym portalu bramy osadzić kamienne ościeże.

Odsłonięte boczne ściany poterny zrekonstruować do wysokości muru bramy.

Dalszy ciąg muru Kurtyny I obniżyć – jak pokazano na rysunku.

Narada w Biurze Miejskiego Konserwatora Zabytków w sprawie zakresu prac po przedstawieniu rysunków nadzoru autorskiego rekonstrukcji muru Kurtyny I. Uzgodniono wykonanie w całości odcinka od Bastionu II do ryzalitu poterny oraz ryzalit wraz z odworzeniem w cegle portalu i pozostawienia gniazda na kamieniarkę. Pozostałą część muru należy pozostawić na obecnym etapie prac i zabezpieczyć na okres zimowy.

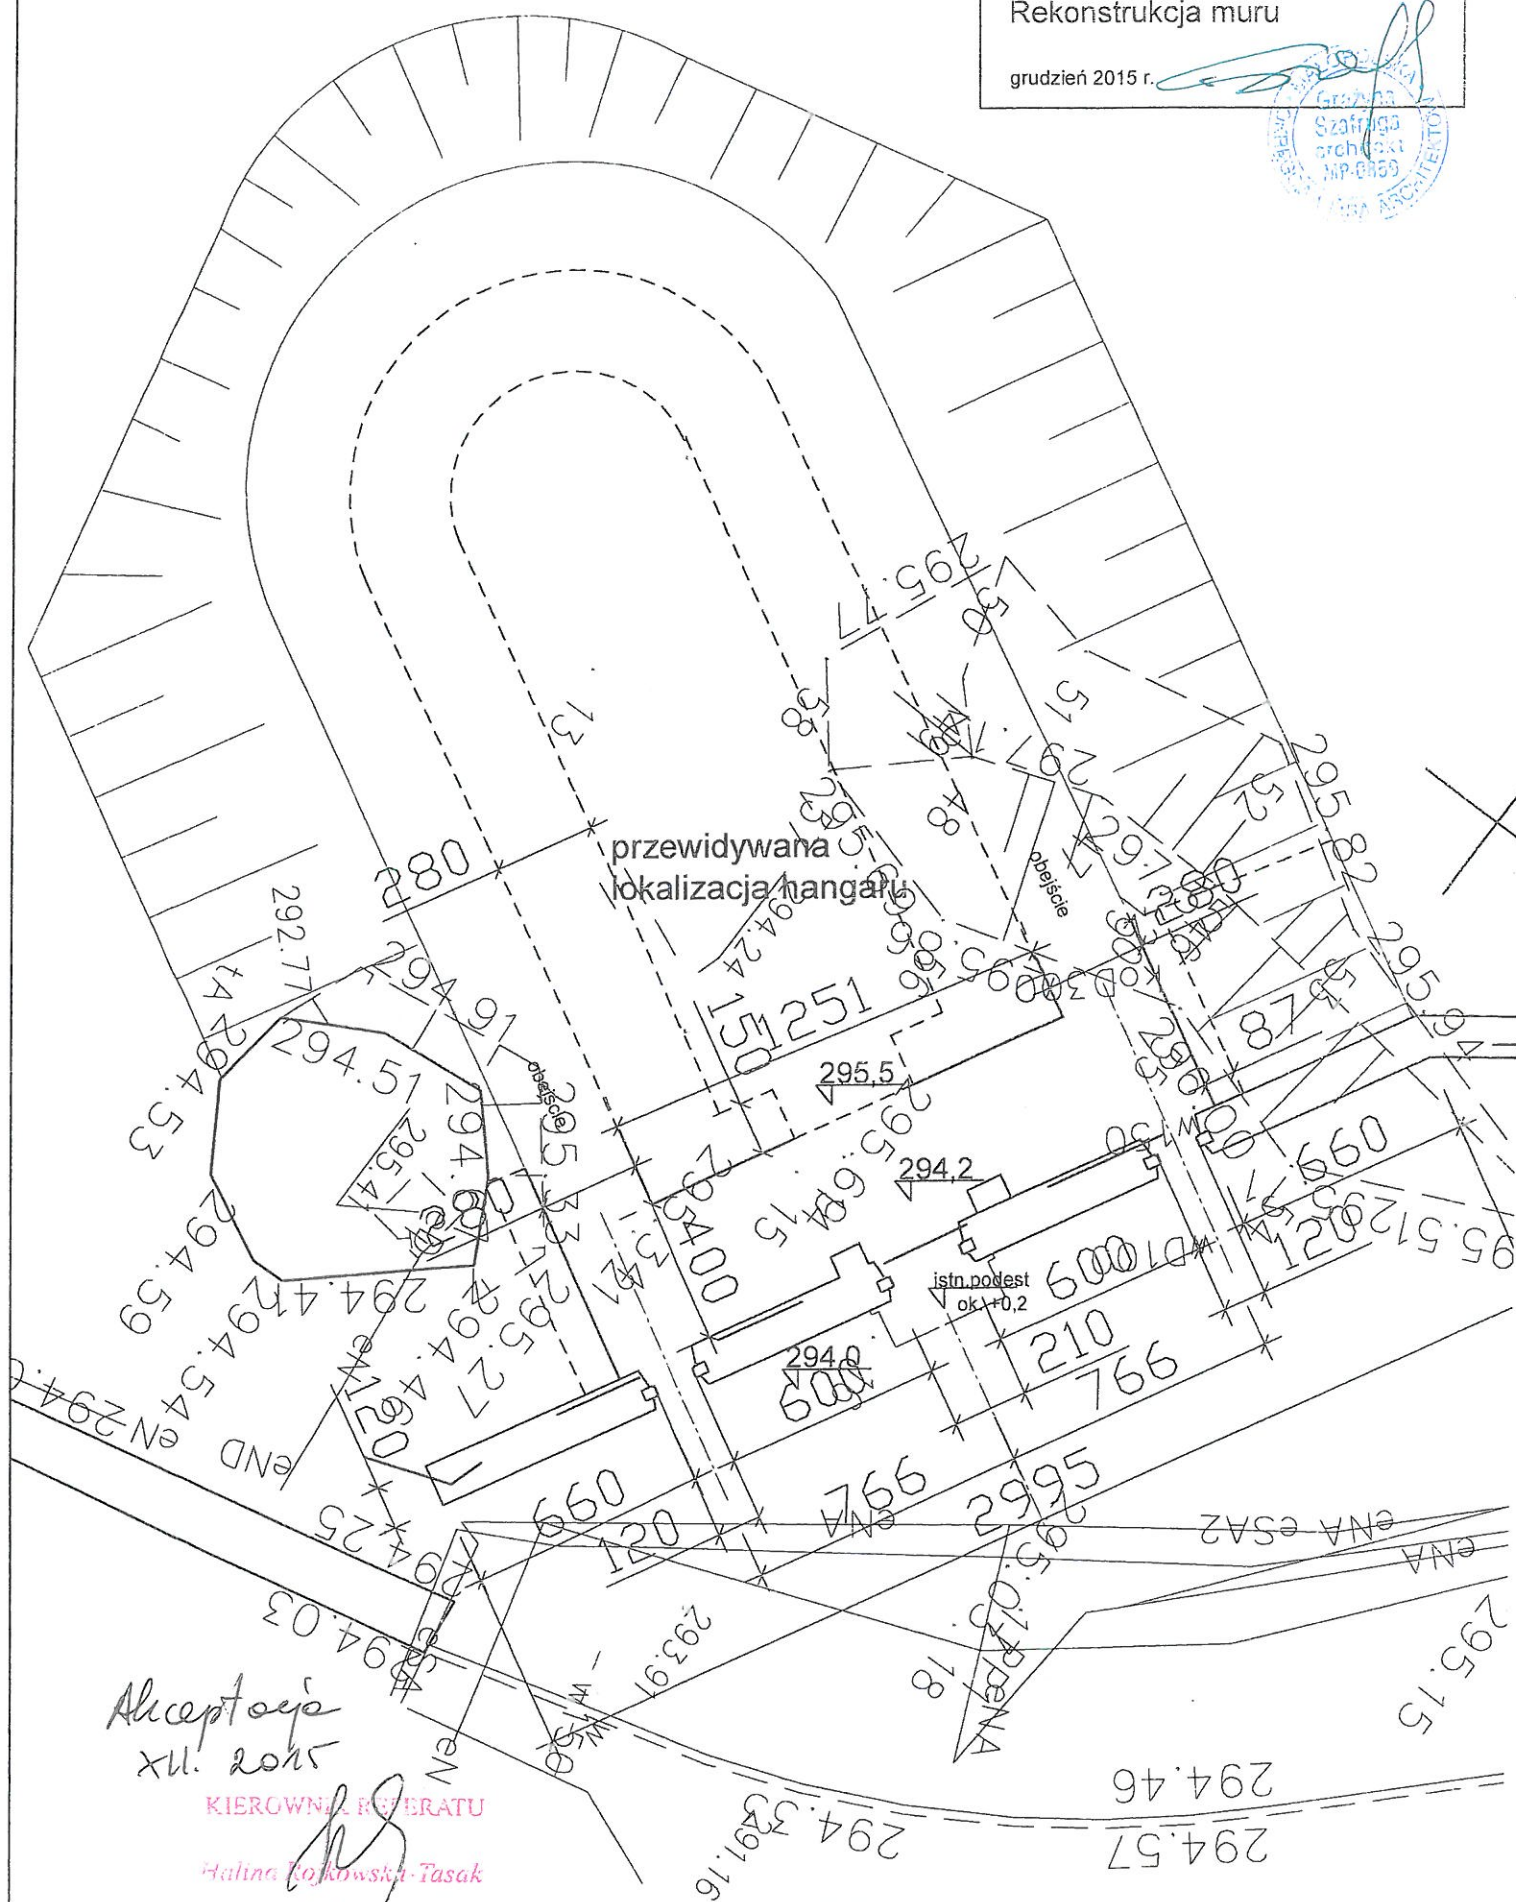
Przedkładam rysunek rekonstrukcji muru Bastionu I.
