Opinia o występowaniu nietoperzy w budynku przychodni
zdrowia przy ul. Na Kozłówce 29 w Krakowie, w którym będą
wykonywane prace remontowe

Opinia o występowaniu nietoperzy w budynku przychodni zdrowia przy
ul. Na Kozłówce 29 w Krakowie, w którym będą wykonywane prace remontowe

**OPINIA O GNIEŹDŻENIU SIĘ PTAKÓW W BUDYNKU
PRZYCHODNI ZDROWIA W KRAKOWIE PRZY
UL. NA KOZŁÓWCE 29, W KTÓRYM BĘDĄ WYKONYWANE
PRACE REMONTOWE**

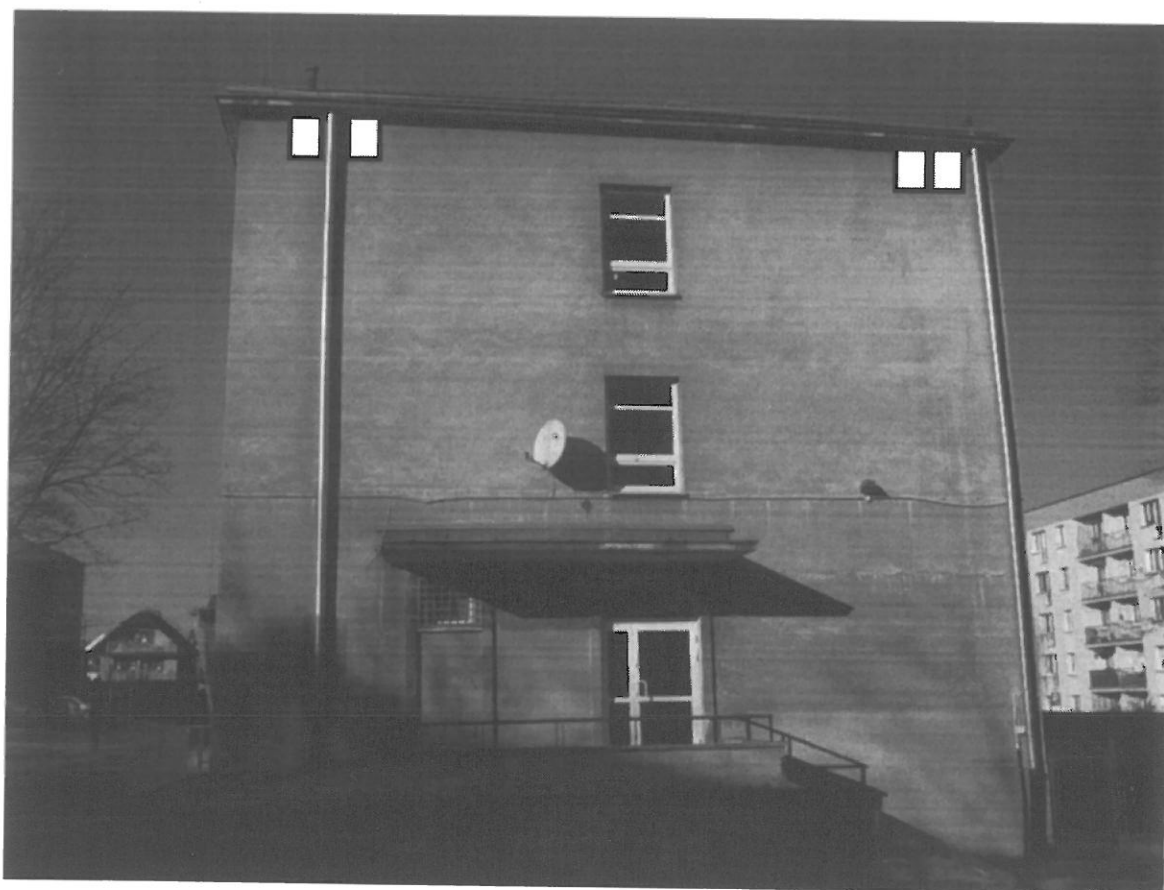
Fig. 7. Kraków, Na Kozłowie 29, południowo-wschodnia ściana budynku, miejsca lokalizacji budek dla nietoperzy.

Ze względu na czas wykonania ekspertyzy nie było możliwe ustalenie rzeczywistego zasiedlenia obiektu przez nietoperze. Dlatego kompensatę przyrodniczą ustalono na podstawie zinwentaryzowanych potencjalnych schronień letnich nietoperzy oraz wiedzy eksperckiej. Ustalono kompensatę przyrodniczą w postaci czterech podtynkowych (podociepleniowych) budek (schronów) dla nietoperzy (wymiary 70 cm wys. x 50 cm szer.). Budki te należy przytwierdzić do południowo-wschodniej ściany budynku (Fig.7). Wszystkie budki dla nietoperzy należy mieścić pod materiałem ocieplającym budynek. Sposób ich montażu przedstawiono w załączniku nr 1.

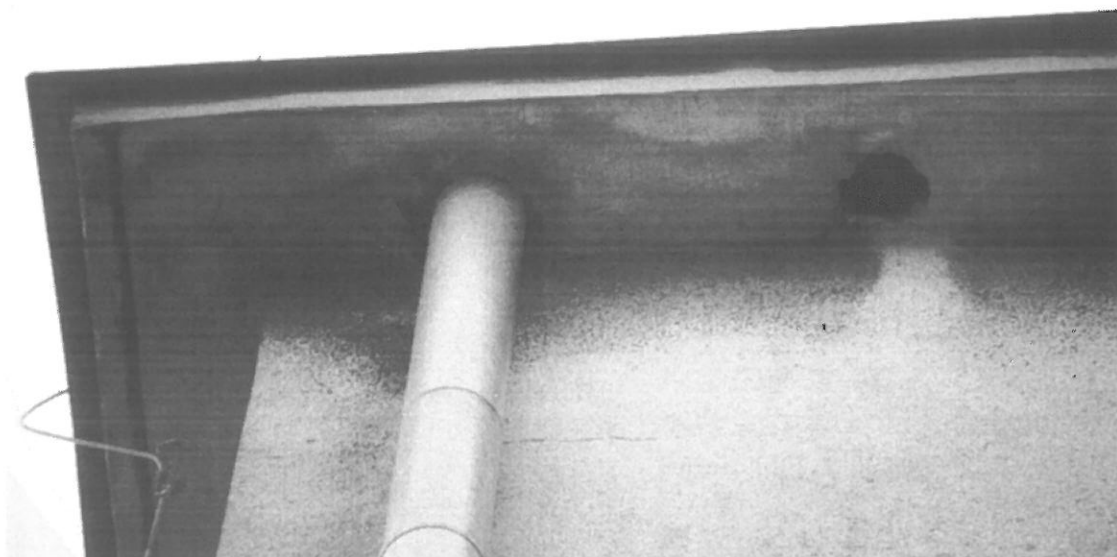
Fot. 5. Kraków, Na Kozłowie 29 – ściana południowo-wschodnia budynku. Otwór po rurze spustowej. Konieczne zamknięcie do końca lutego, by uniemożliwić zagnieżdżenie się ptaków.

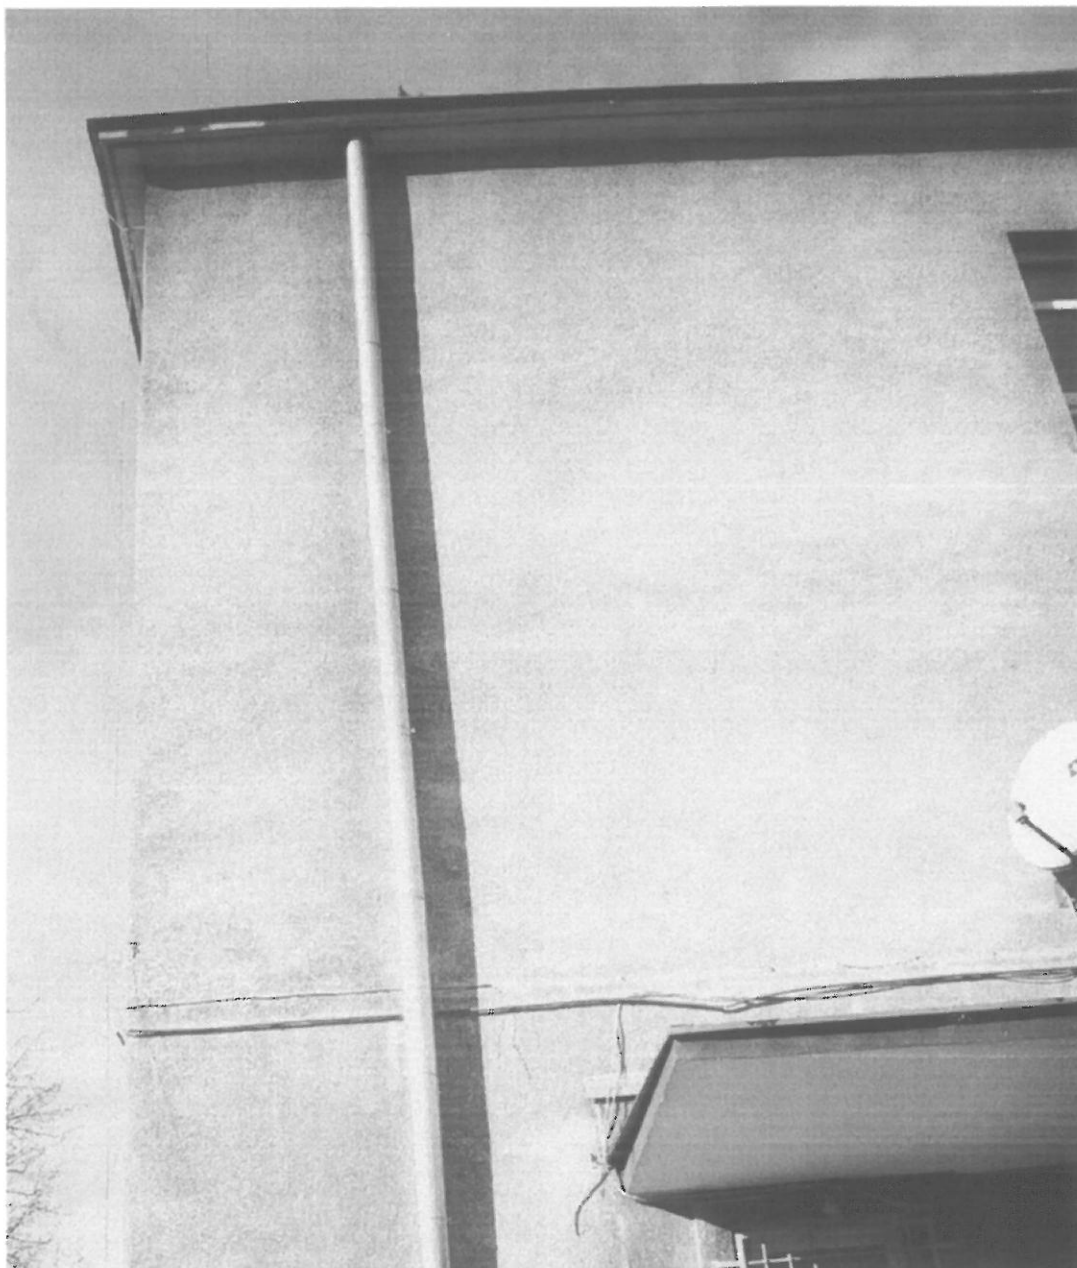
Fot. 6. Kraków, Na Kozłowie 29 – ściana północno-zachodnia budynku.. Szczeliny przy wejściu rury spustowej przez okap. Konieczne zamknięcie do końca lutego, by uniemożliwić zagnieżdżenie się ptaków.

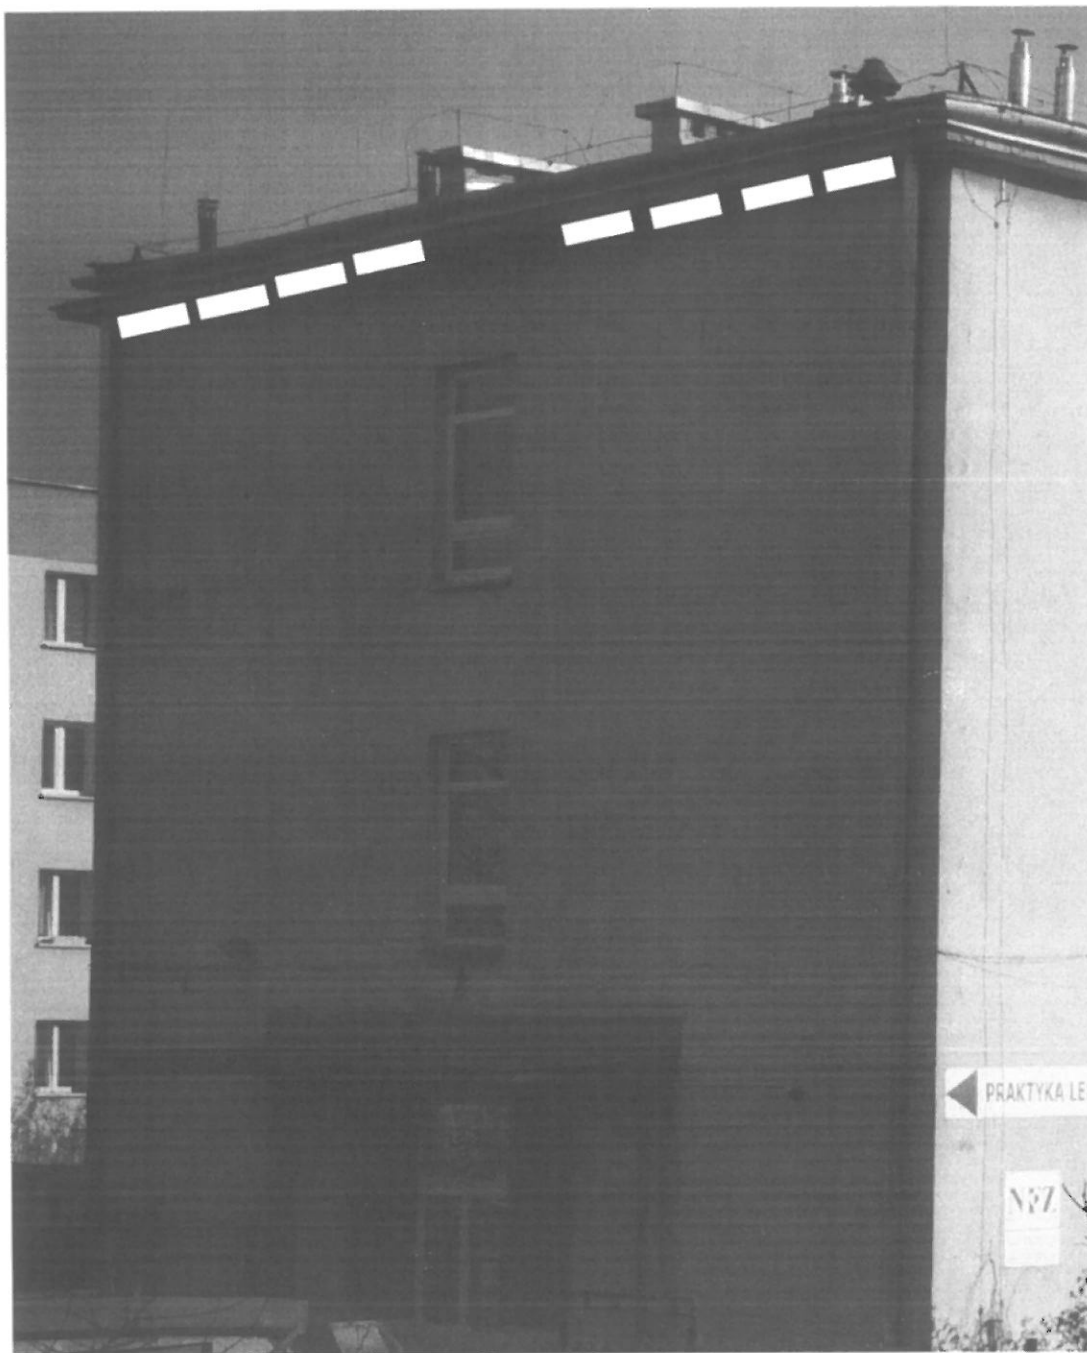
Fot. 7. Kraków, Na Kozłowiec 29 – ściana północno-zachodnia budynku.. Wskazano miejsca w których należy zamocować 8 podwójne budki dla jerzyków.

Ze względu na czas wykonania ekspertyzy nie było możliwe ustalenie rzeczywistego zasiedlenia obiektu przez chronione gatunki ptaków. Dlatego kompensatę przyrodniczą ustalono na podstawie zinwentaryzowanych potencjalnych miejsc lęgowych gatunków chronionych oraz wiedzy eksperckiej. **Ustalono kompensatę w postaci 8 podwójnych budek zewnętrznych dla jerzyków *Apus apus* i 6 budek dla kawek *Corvus***

monedula. Budki łęgowe dla jerzyków (rys. str. 8) i kawek (str. 9) należy zamocować w miejscach wskazanych na Fot. 7, 8 i 9 w czasie remontu budynku. Budki mocujemy na elewacji budynku i otaczamy materiałem izolacyjnym ściany budynku. Wskazane jest by daszki budek pokryć blachą, a budki pomalować lub pokryć materiałem elewacyjnym w kolorze elewacji.
