**OPINIA O GNIEŹDŻENIU SIĘ PTAKÓW W BUDYNKU  
PRZYCHODNI ZDROWIA W KRAKOWIE PRZY  
UL. SZWEDZKIEJ 27, W KTÓRYM BĘDĄ WYKONYWANE  
PRACE REMONTOWE**

**Kraków, październik 2017**

Opinia o występowaniu nietoperzy w budynku przychodni  
zdrowia przy ul. Szwedzkiej 27 w Krakowie, w którym będą  
wykonywane prace remontowe

Kraków 2017

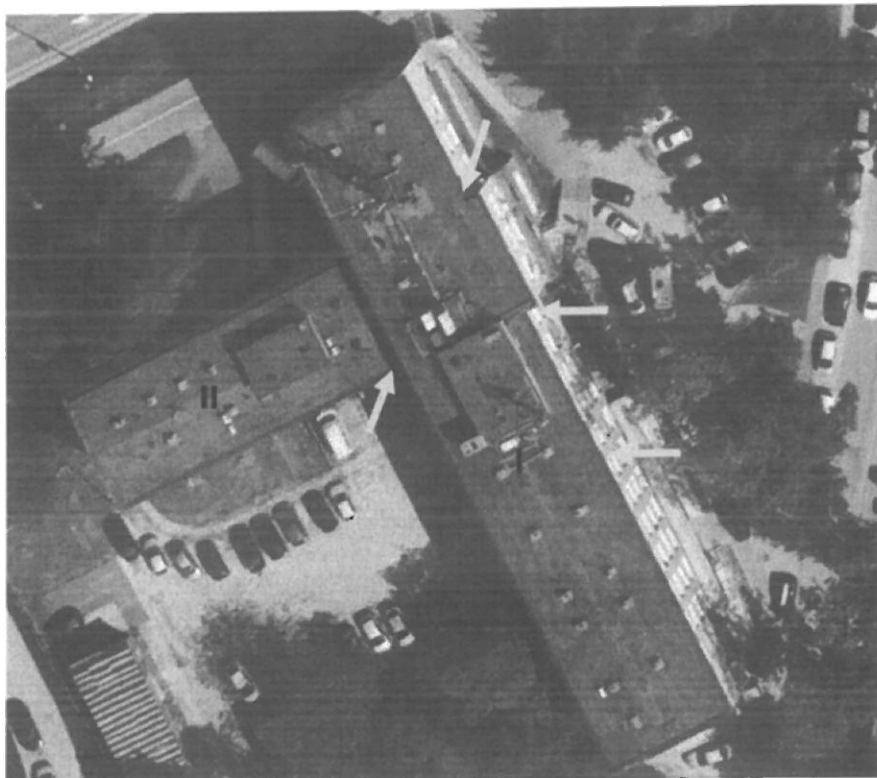
Elewacja budynku nie posiada szczelin. Nie stwierdzono potencjalnych i rzeczywistych siedlisk ptaków z wyjątkiem miejsc gdzie rury spustowe przechodzą przez okap dachu. Znajdują się tam potencjalne siedliska jerzyka. (Fot. 7).

Fot. 7. Kraków, Szwedzka 27 – wskazano miejsce w którym rury spustowe przechodzą przez okap dach, gdzie znajdują się potencjalne siedliska jerzyka.

Ponieważ planowane prace remontowe rozpoczną się wiosną 2016 r., **należy zamknąć wszystkie szczeliny pokazane na Fot. 7 jeszcze przed sezonem lęgowym, tj. do końca lutego, tak, by ptaki nie zdążyły założyć tam gniazd.**

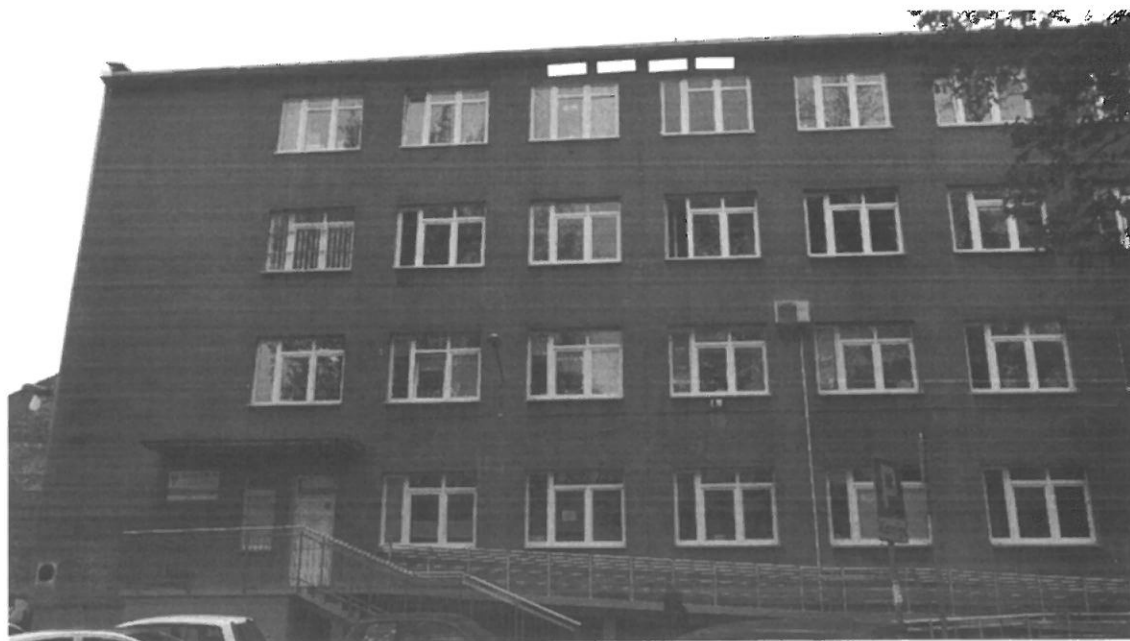
Fot. 8. Kraków, Szwedzka 27 – ściana północno-wschodnia segmentu I budynku, część północna. Wskazano miejsca w których należy zamocować 4 podwójne budki dla jerzyków.

Ze względu na czas wykonania ekspertyzy nie było możliwe ustalenie rzeczywistego zasiedlenia obiektu przez chronione gatunki ptaków. Dlatego kompensatę przyrodniczą ustalono na podstawie zinwentaryzowanych potencjalnych miejsc lęgowych gatunków chronionych oraz wiedzy eksperckiej. **Ustalono kompensatę w postaci 8 podwójnych budek zewnętrznych dla jerzyków *Apus apus*. Budki lęgowe dla jerzyków (rys. str. 8) należy zamocować w miejscach wskazanych na Fot. 8 i 9 w czasie remontu budynku.** Budki mocujemy na elewacji budynku i otaczamy materiałem izolacyjnym

ściany budynku. Wskazane jest by daszki budek pokryć blachą, a budki pomalować w kolorze elewacji.

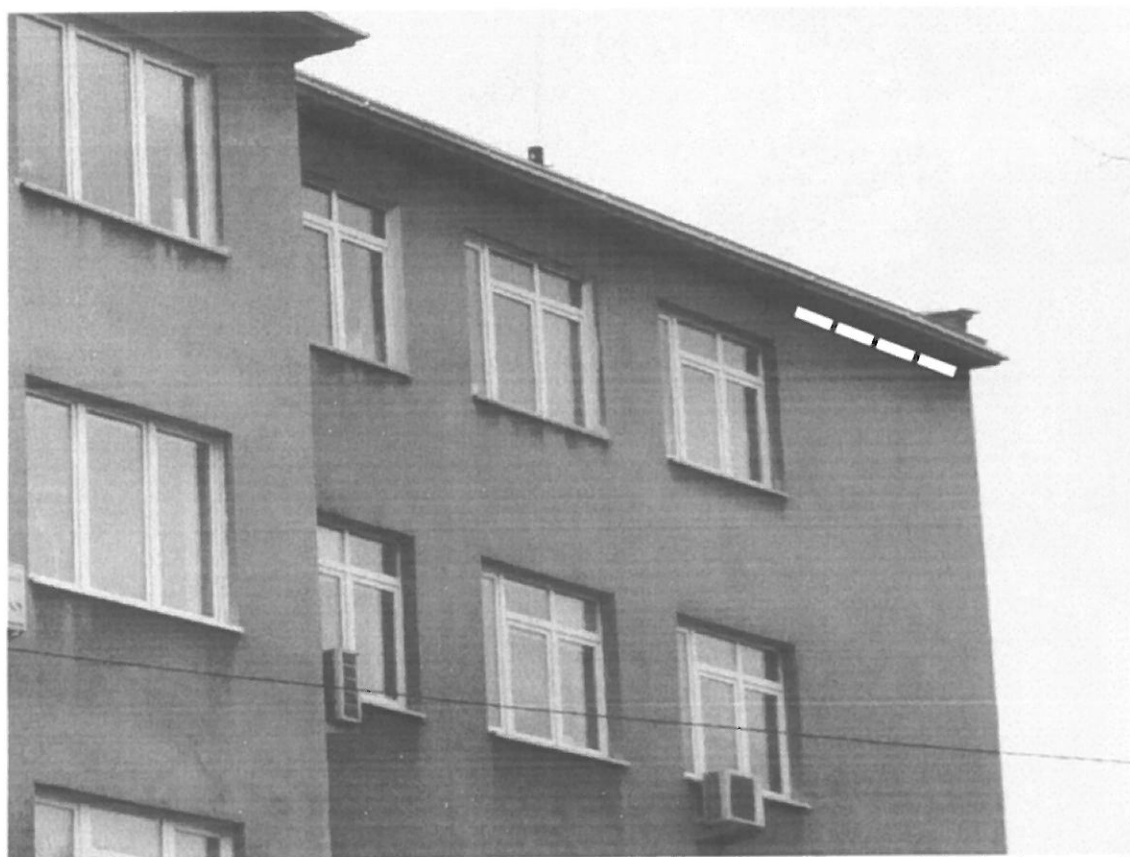
Fot. 9. Kraków, Szwedzka 27 – ściana północno-wschodnia segmentu I budynku, część południowa. Wskazano miejsca w których należy zamocować 4 podwójne budki dla jerzyków.

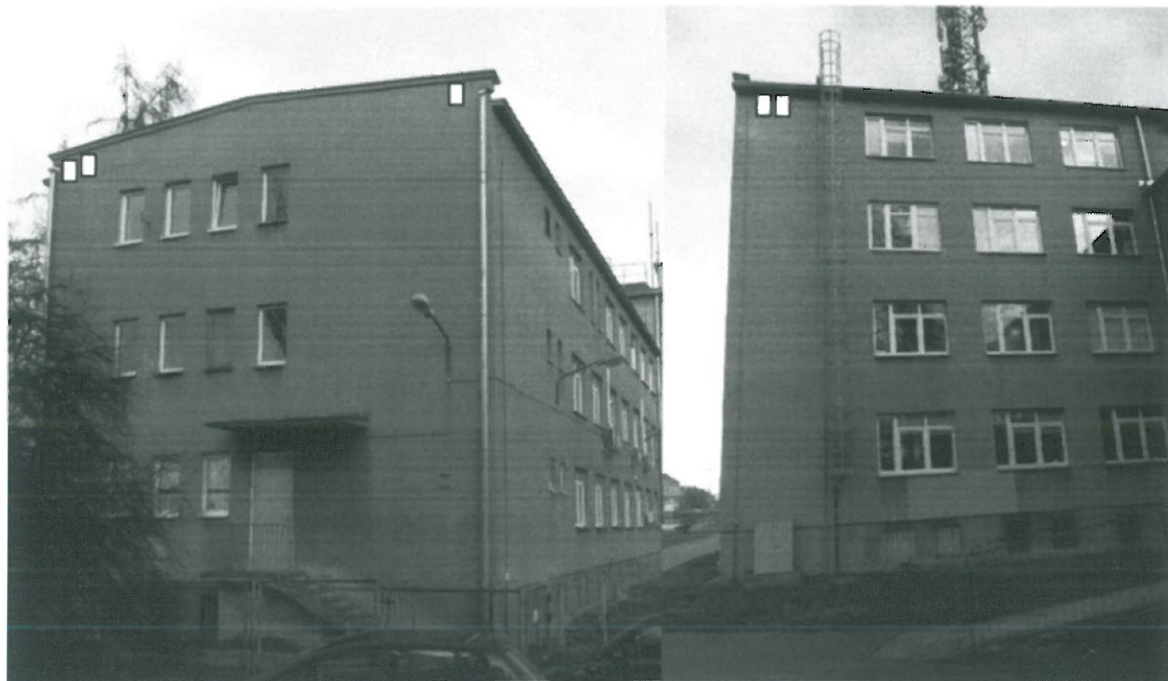
(podociepleniowych) budek (schronów) dla nietoperzy (wymiały 70 cm wys. x 50 cm szer.). Budki te należy przytwierdzić do południowych ścian budynków (Fig. 8). Wszystkie budki dla nietoperzy należy mieścić pod materiałem ocieplającym budynek. Sposób ich montażu przedstawiono w załączniku nr 1.

Fig. 8. Kraków, Szwedzka 27, południowa ściana budynku (segment II i I), miejsca lokalizacji budek dla nietoperzy.

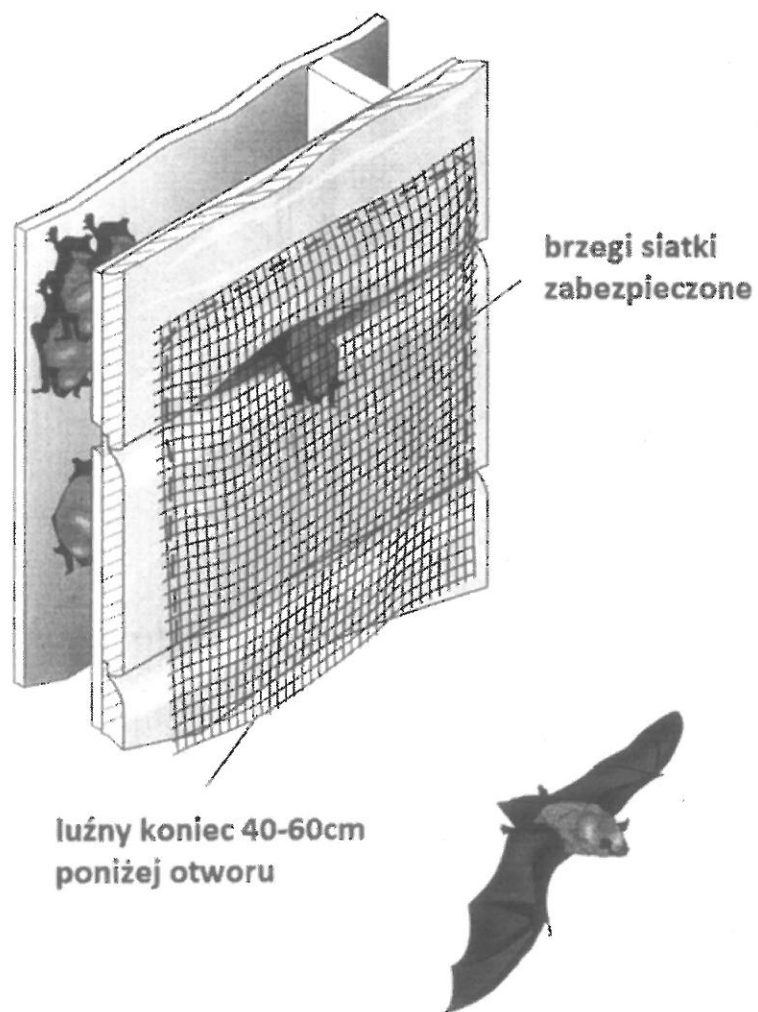
## Załącznik nr 2

Sposób montażu siatki umożliwiający wylot nietoperzy ze szczeliny i uniemożliwiający ponowne zasiedlenie jej przez nietoperze (na dostawie [batsgaunteng.org.za](http://batsgaunteng.org.za)).

- Zamknąć otwory w okapie dachu oraz wszystkie szczeliny między blachą, a okapem dachu a także w miejscach gdzie rury spustowe przechodzą przez okap dachu. Przed ich zamknięciem należy sprawdzić czy nie ma w nich nietoperzy (np. z użyciem endoskopu). W przypadku stwierdzenia nietoperzy w szczelinach należy zabezpieczyć te miejsca elastycznymi siatkami umożliwiającymi wylot nietoperzy, a uniemożliwiającymi ponowne ich zasiedlenie. Sposób montażu siatek przedstawiono w załączniku nr 2.
