**OPINIA O GNIEŹDŻENIU SIĘ PTAKÓW W BUDYNKU  
PRZYCHODNI ZDROWIA W KRAKOWIE PRZY  
UL. HELENY 2, W KTÓRYM BĘDĄ WYKONYWANE PRACE  
REMONTOWE**

**dr Kazimierz Walasz**

**Kraków, luty 2016**

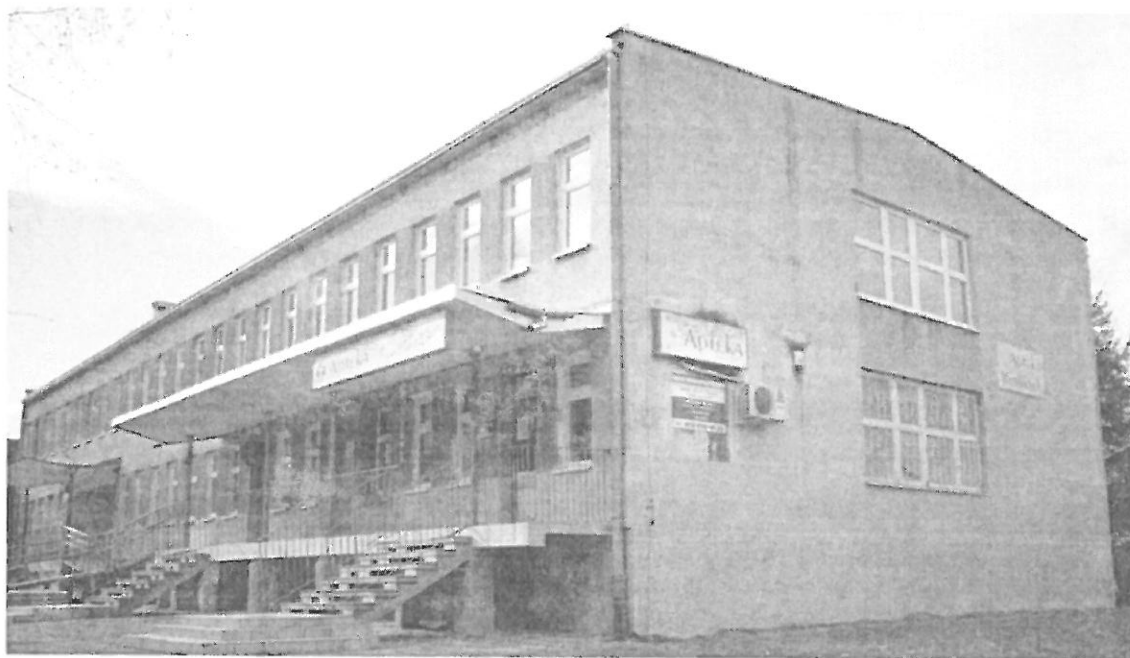
Fot. 2. Kraków, Heleny 2 – ściana wschodnia i północna budynku.

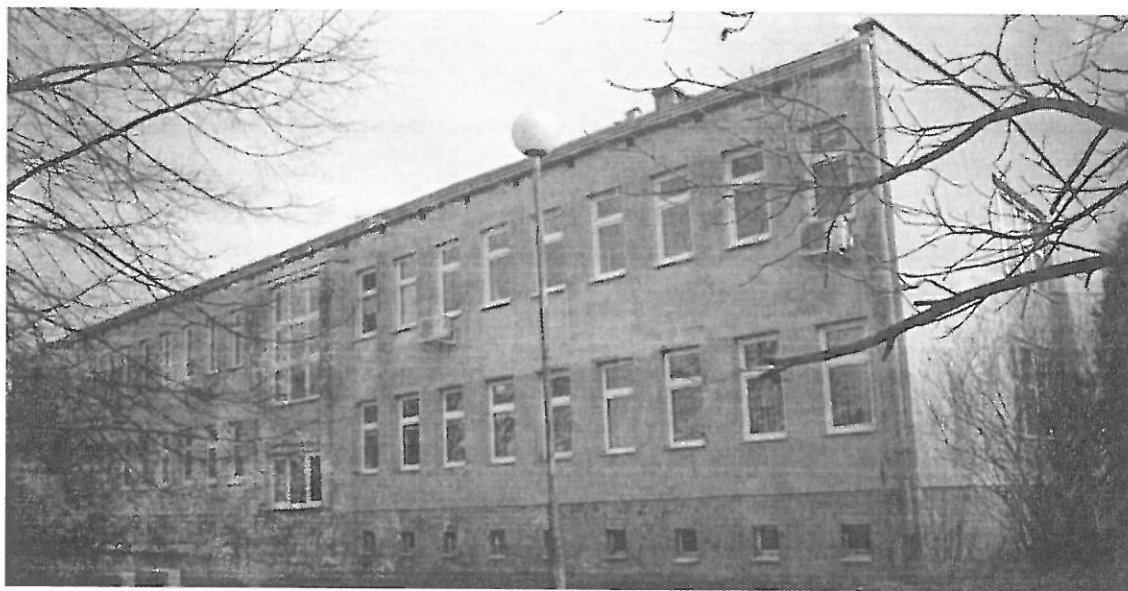
Fot. 3. Kraków, Heleny 2 – ściana zachodnia i południowa budynku.

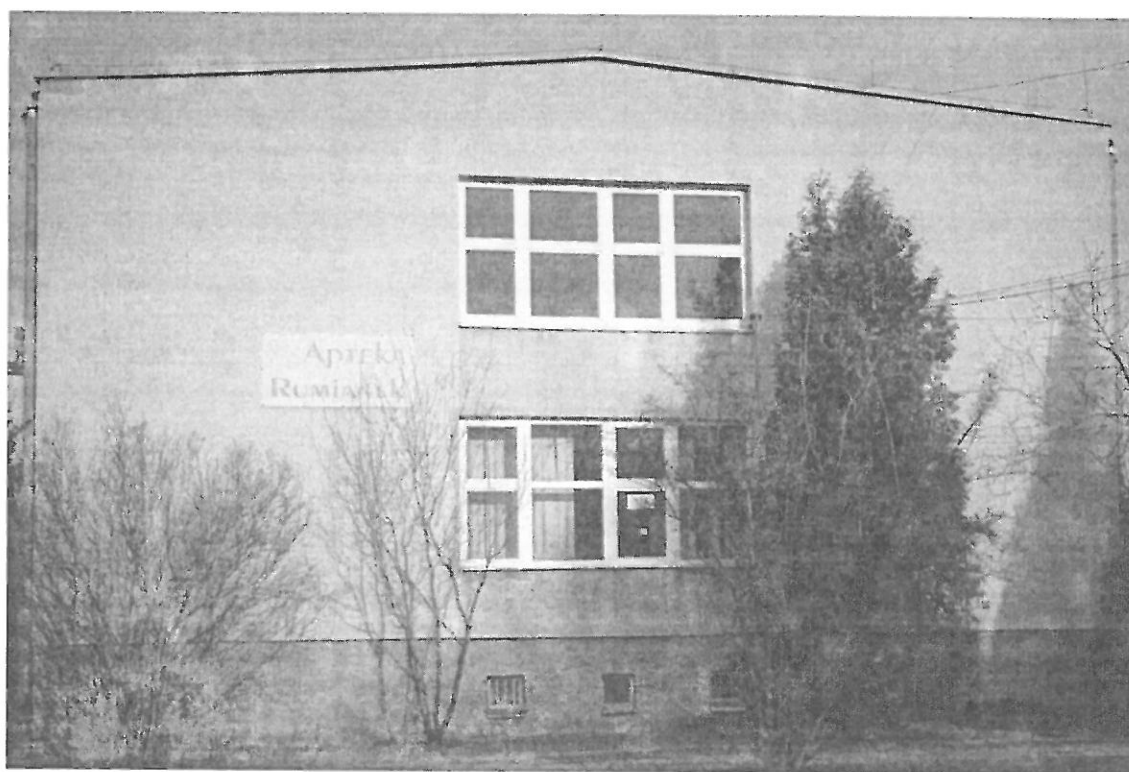
Fot. 4. Kraków, Heleny 2 – ściana południowa budynku.

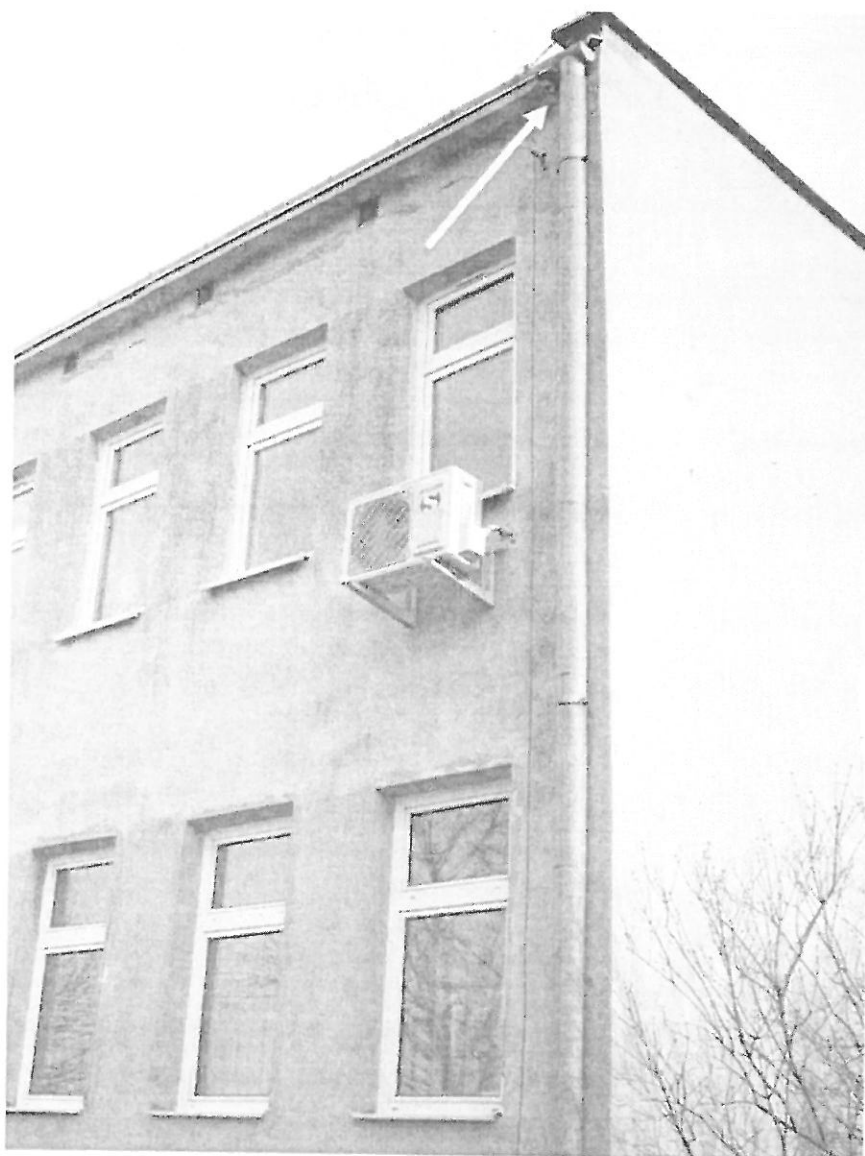
Elewacja budynku nie posiada szczelin. Nie stwierdzono potencjalnych i rzeczywistych siedlisk ptaków z wyjątkiem miejsca gdzie rura spustowa przechodzi przez okap dachu. Znajdują się tam potencjalne siedliska jerzyka. (Fot. 5).

Fot. 5. Kraków, Heleny 2 – ściana zachodnia i południowa budynku. Wskazano szczeliny, które należy zamknąć do końca lutego przed okresem remontu.

Ze względu na czas wykonania ekspertyzy nie było możliwe ustalenie rzeczywistego zasiedlenia obiektu przez chronione gatunki ptaków. Dlatego kompensatę przyrodniczą ustalono na podstawie zinwentaryzowanych potencjalnych miejsc lęgowych gatunków chronionych oraz wiedzy eksperckiej. **Ustalono kompensatę w postaci 2 podwójnych budek zewnętrznych dla jerzyków *Apus apus*. Budki lęgowe dla jerzyków (rys. str. 7) należy zamocować w miejscach wskazanych na Fot. 6 w czasie remontu budynku.** Budki mocujemy na elewacji budynku i otaczamy materiałem izolacyjnym ściany budynku. Wskazane jest by daszki budek pokryć blachą, a budki pomalować w kolorze elewacji.

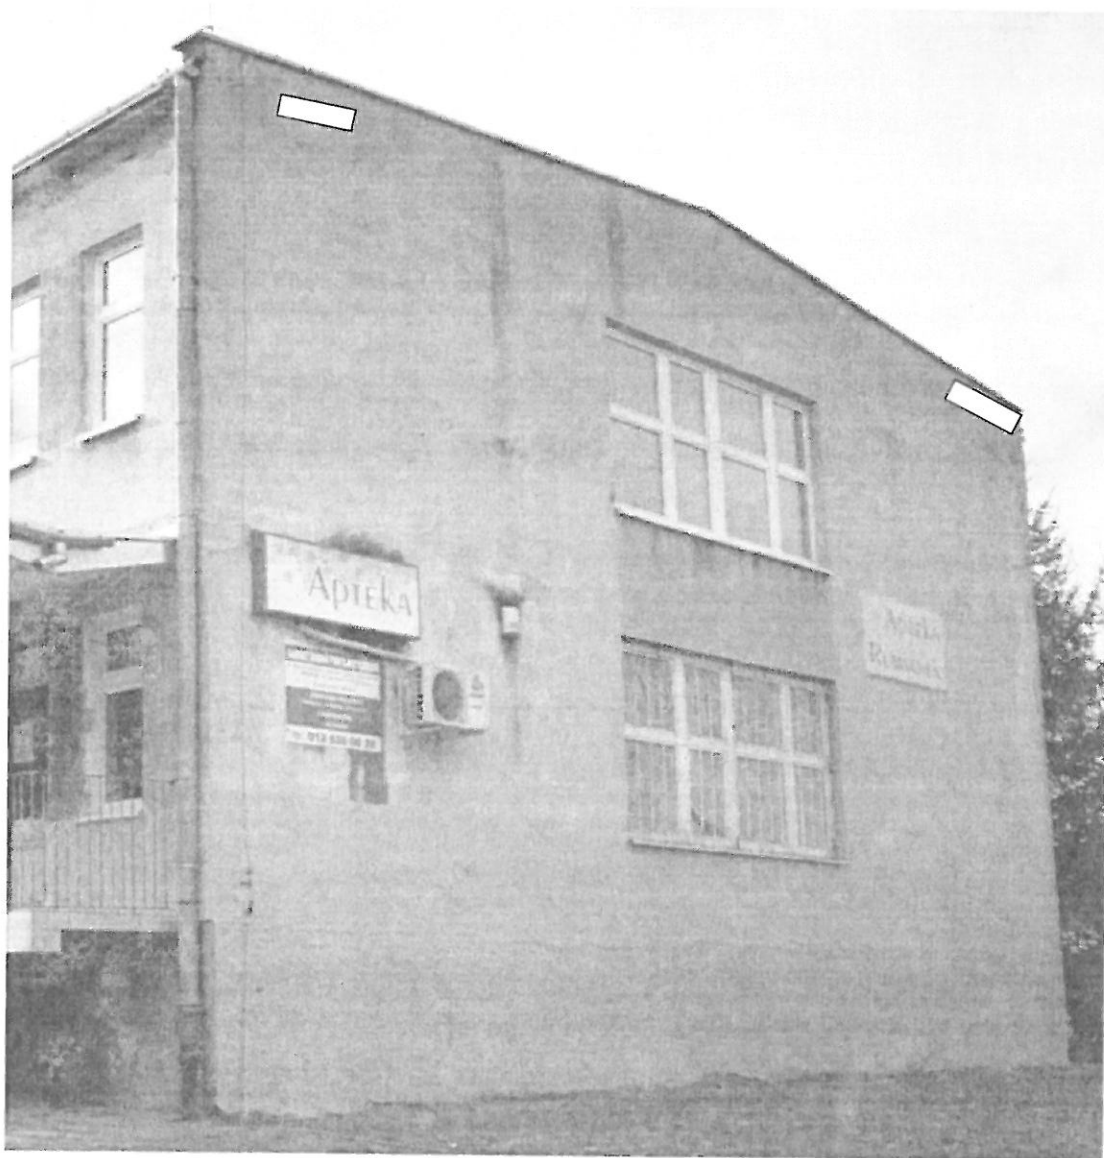
Fot. 6. Kraków, Heleny 2 – ściana północna budynku. . Wskazano miejsca w których należy zamocować 2 podwójne budki dla jerzyków.

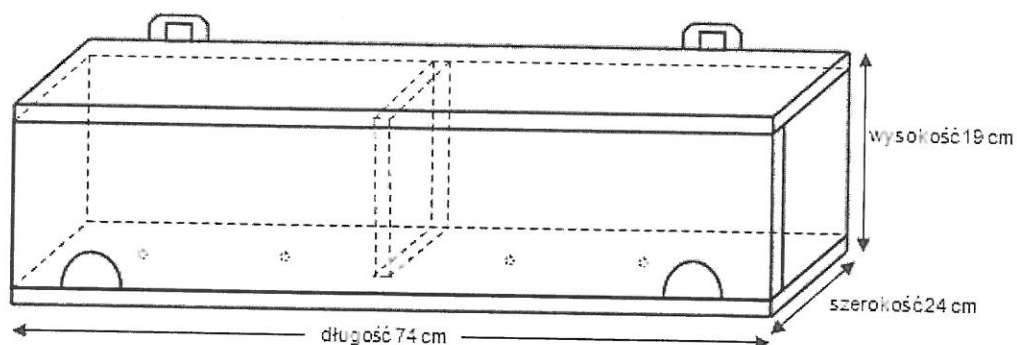
### Wymiary podwójnej budki dla jerzyków

- grubość deski – 2 cm
- wierzch i spód – 74x25 cm,
- boki i ścianka działowa – 23x15 cm,
- przód i tył – 74x15 cm
- otwór wlotowy dł. – 5 cm, wysokość – 4 cm
- w dnie wywiercono 4 otwory odwadniające o średnicy – 0,5 cm

Budkę pokrywamy tym samym materiałem elewacyjnym jak całą ścianę (ten sam kolor tynku)

Budkę zamocowujemy na zawieszkach lub przykręcamy tylną ściankę do elewacji (trzeba odkręcić przednią ściankę)
