KAMIENICA „POD GRUSZKĄ”  
WYSTRÓJ ŚCIAN I SKLEPIEŃ  
TZW. SALI BALTAZARA FONTANY  
UL. SZCZEPAŃSKA 1 KRAKÓW

PROGRAM PRAC KONSERWATORSKICH  
I BADAŃ KONSERWATORSKICH

Małopolski  
Instytut Konserwacji Zabytków  
w Krakowie  
31-002 Kraków, ul. Kanonicza 24

Kraków, październik 2015r

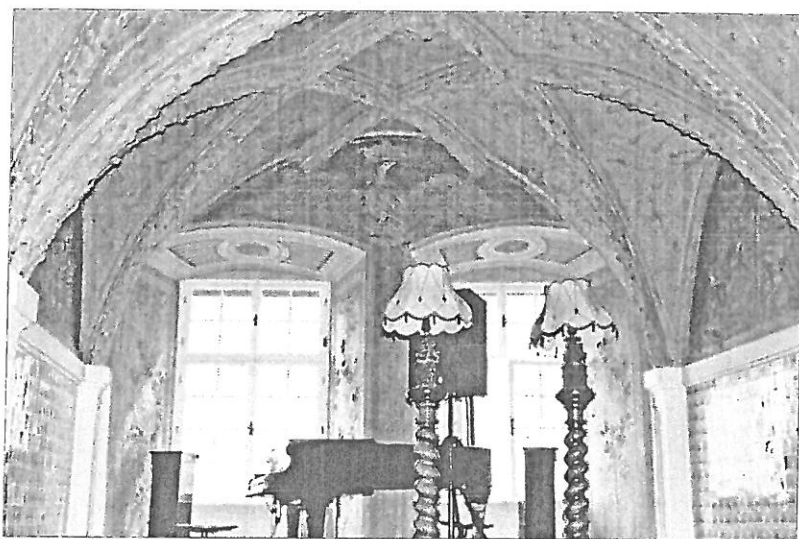
### **„SALON”**

Dekoracja sztukatorska sklepienia: sklepienie sieciowe (gotyk, XV w.), kamienne żebra pokryte girlandami w formie mięsistych liści laurowych, utworzone pola wypełnione finezyjnymi gałązkami kwitnących róż, na osi środkowej putta unoszące się pośród kwiatów i obłoków, skrzyżowania żeber na środku sali spięte zwornikami o formach roślinnych, w polach sklepiennych przylegających do lunet stylizowane muszle przechodzące w gałęzie palmowe.

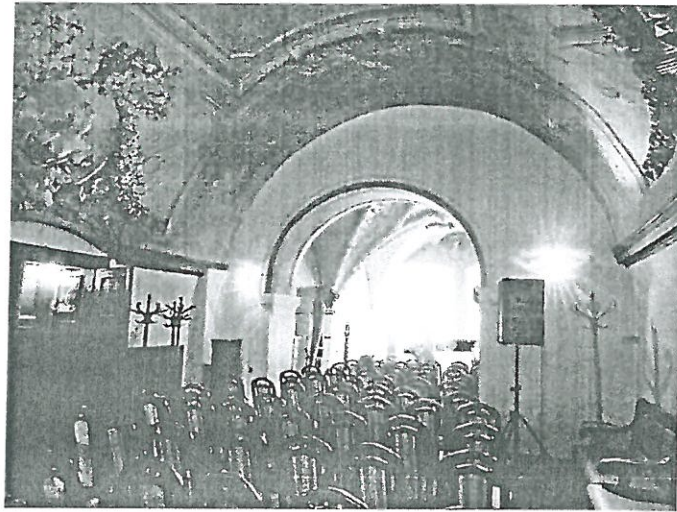
## *„GABINET”*

Sala w trakcie tylnym, od podwórza, z jednym otworem okiennym; sklepienie sali kolebkowe (beczkowe), w jego centralnej części plafon ujęty profilowaną ramą z drobnym perełkowaniem, wypełniony brunatnoczerwonym szkicem dwóch unoszących się pośród kłębiastych obłoków puttów z rozwianą draperią; na bocznych częściach, naprzeciwko siebie dwie dekoracje rzeźbiarskie wkomponowane w profilowane ramy, przedstawiające w medalionach wypukłorzeźbione kobiece popiersia w ujęciu do biustu, w otoczeniu mięsistych girland roślinnych z liści i owoców, karbowanej wstęgi przewieszanej przez profilowane obramowanie oraz rozbudowanych panoplii, pola medalionów fakturalne pozostałe tło jednostajnie gładkie, w płycinach przy oknie i od strony salonu panoplie, sztukateria oddzielona od dolnej części czarnym profilowanym gzymsem - półkoliście wygiętym nad osią wejścia (na osi drzwi w kolorystyce jednolitej ze stiukami).

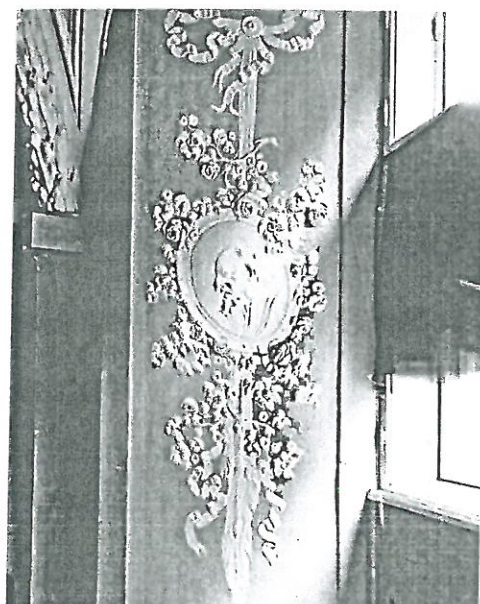
Sala Fontany, salon – po lewej: widok sklepienia i lunety, 1918 r.; po prawej: fragment glifu okiennego, przełom XIX i XX w., zdjęcie firmy Kriegerów ze zbiorów Muzeum Historycznego Miasta Krakowa.

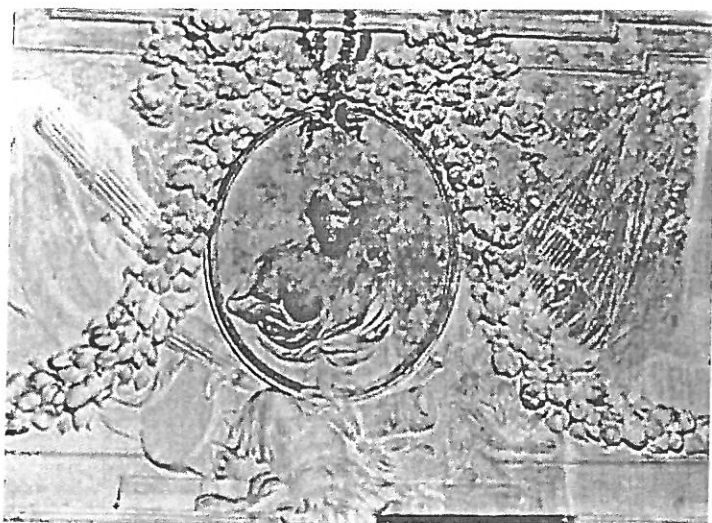
Sala Fontany, od lewej: gabinet, widok sztukaterii od strony podwórza - w trakcie konserwacji (usuwanie wtórnych nawarstwień) fot. 1950 E. Czuchowski; po prawej: salon, widok sztukaterii od strony ulicy Szczepańskiej, fragment z orłem, fot z 1950 r. T. Chrzanowski.

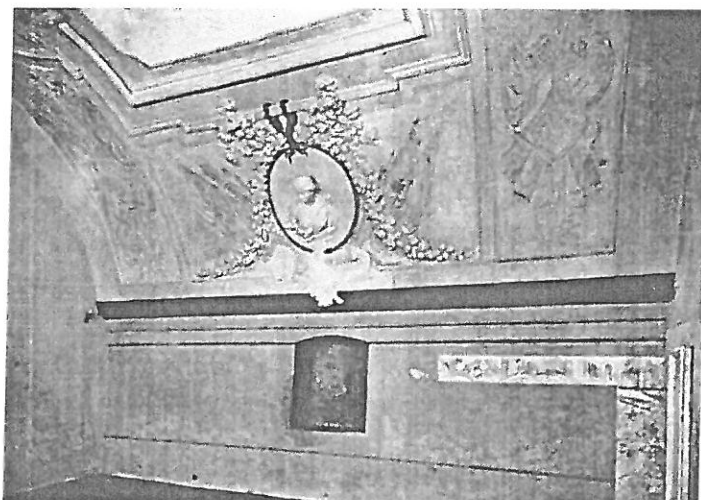
Sala Fontany: gabinet, po lewej widok sztukaterii od strony podwórza – po konserwacji, fot. 1950 r. S. Mucha;

po prawej: widok plafonu na sklepieniu od strony podwórza fot. 1950 E. Czuchowski.

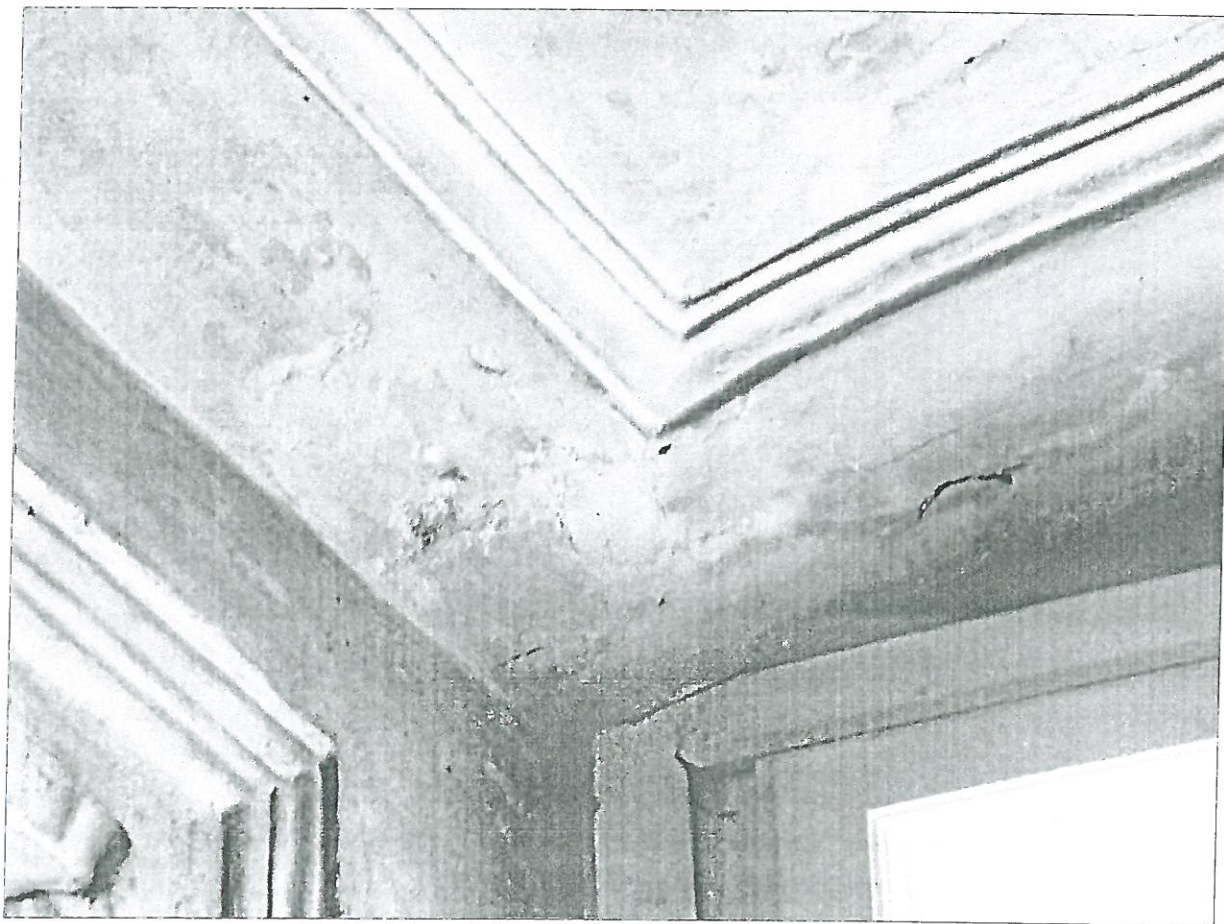
Polichromia w podniebiu okien i na ścianie od ulicy Szczepańskiej jest zabrudzona, miejscami popękane jest podłoże, widać plamy wilgoci.

Stan tynków nad oknami od ul. Szczepańskiej

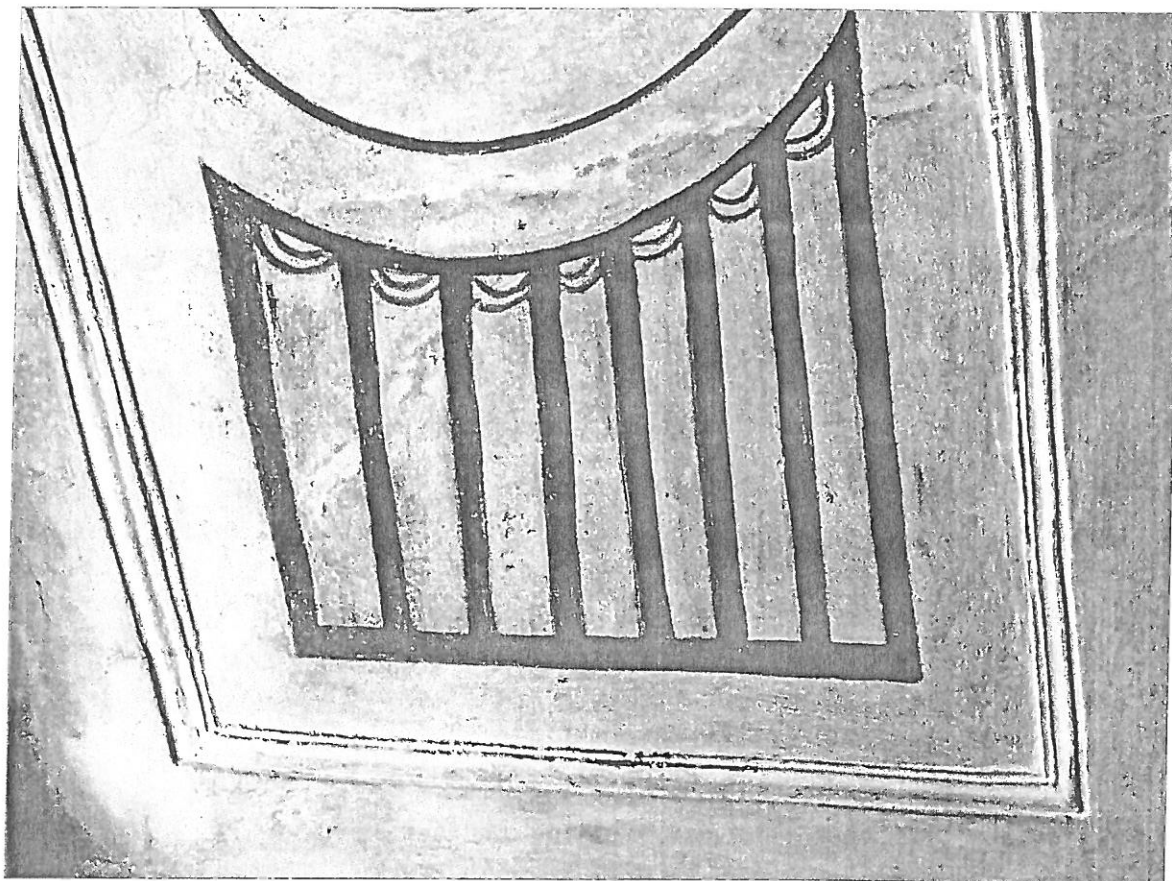
Stan rekonstruowanej dekoracji malarskiej nad oknami od ul. Szczepańskiej

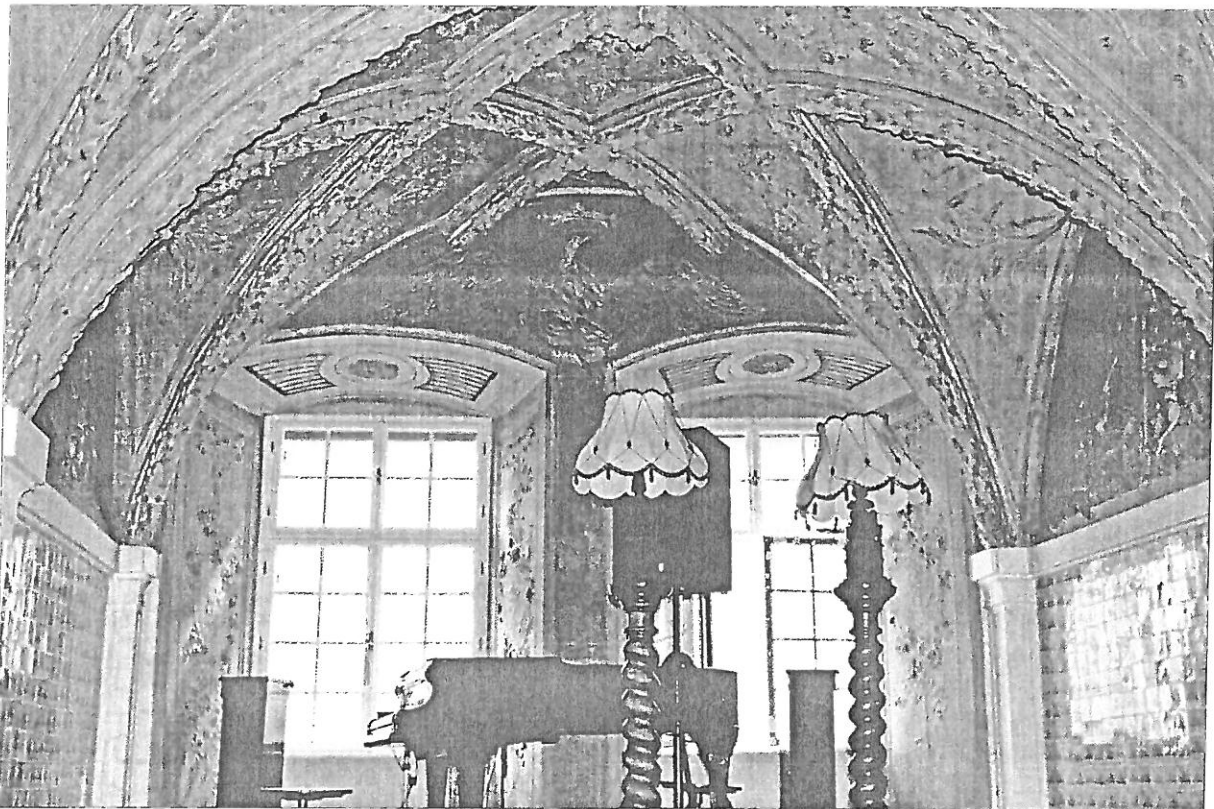
Fot.1

Sala Fontany (salon) w kamienicy przy ul. Szczepańskiej 1, Kraków. XVII/XVIII w. Stan przed konserwacją. Widok na ścianę pld. Na sklepieniu dekoracja sztukatorska, na ścianie z oknami polichromie, na ścianach bocznych panele z dekoracją płytek holenderskich (po konserwacji).

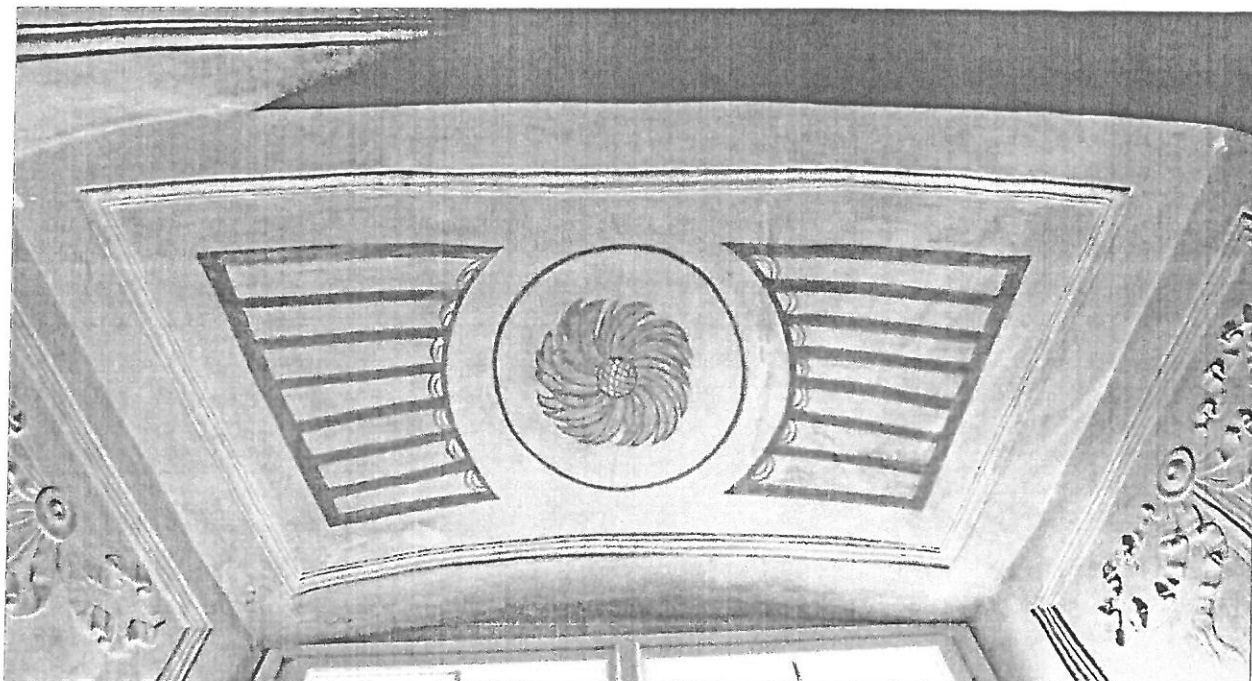
Fot.11

Sala Fontany (salon) w kamienicy przy ul. Szczepańskiej 1, Kraków. XVII/XVIII w. Stan przed konserwacją. Dekoracja malarska w podniebiu okna po lewej stronie, rekonstruowana w ostatniej konserwacji. Na polichromii zacieki, warstwa brudu, pęknięcia tynku.

4. Uzupełnienie ubytków warstw tynku – zaprawy mineralne bezcementowe (na bazie wapna trasowego), drobnoziarniste. Opracowanie powierzchni uzupełnień.
5. Punktowanie eksponowanych dekoracji malarskich – zachowawczo, korekta kolorystyczna kitów i uzupełnień podłoża bez rekonstrukcji polichromii (zakres uzupełnień tej warstwy do wykonania po przedstawieniu prób punktowania na komisji konserwatorskiej) – spoiwa odwracalne.

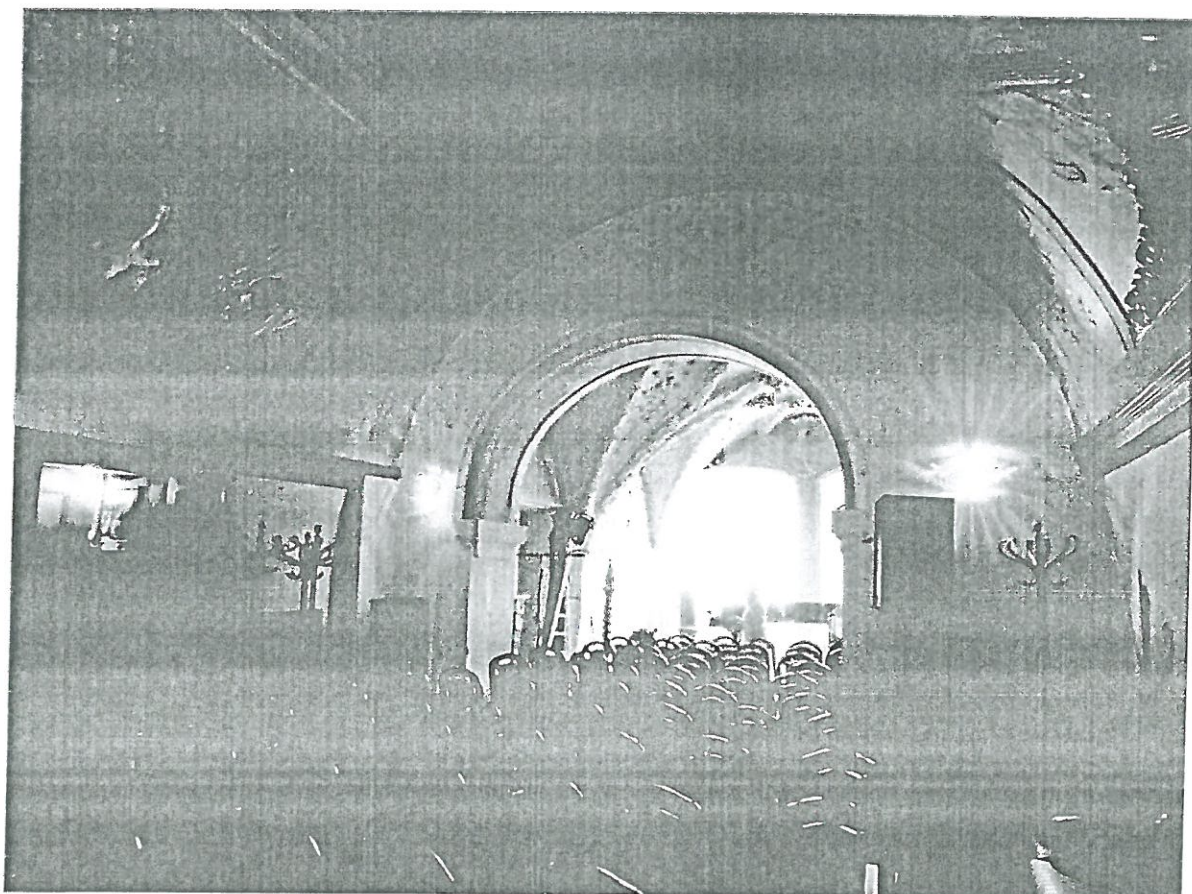
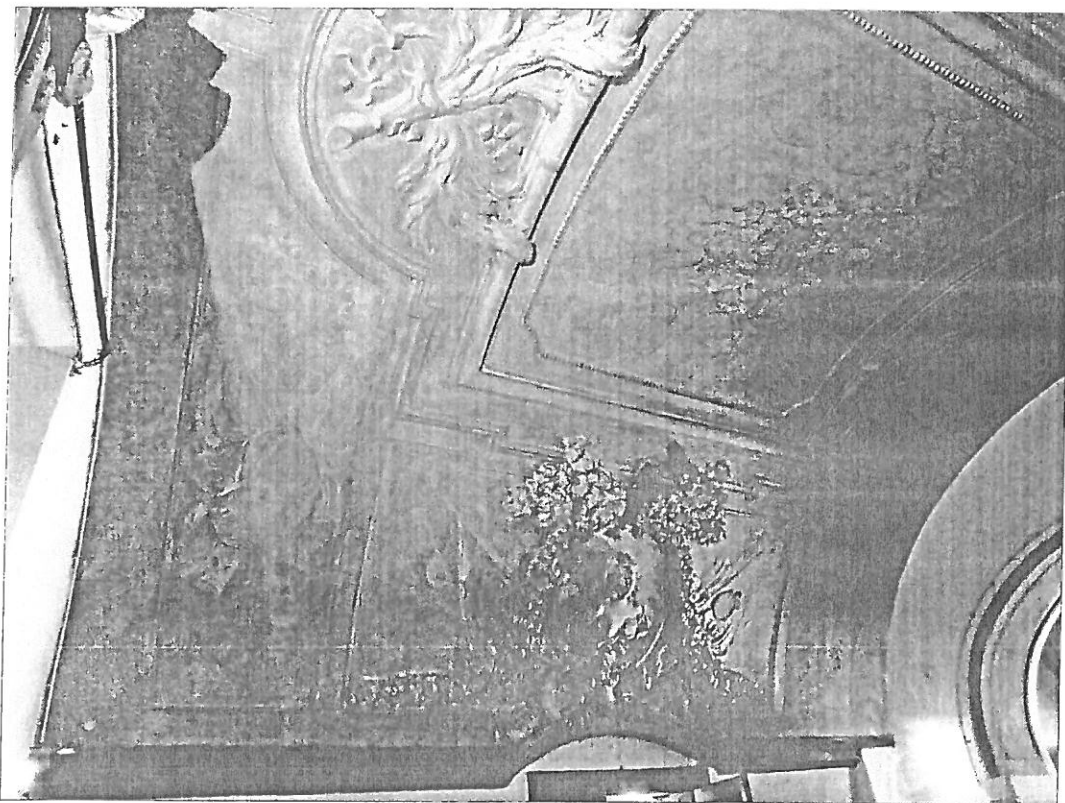
Fot.19,20

Sala Fontany (gabinet) w kamienicy przy ul. Szczepańskiej 1, Kraków. XVII/XVIII w.

Stan przed konserwacją. Sklepienie z dekoracją sztukatorską (bardzo ciemne opracowanie powierzchni stiuku). Dekorację od ściany prostek oddziela czarny gzyms, w części nad drzwiami niekonsekwentnie pozostawiony w kolorze stiuków.

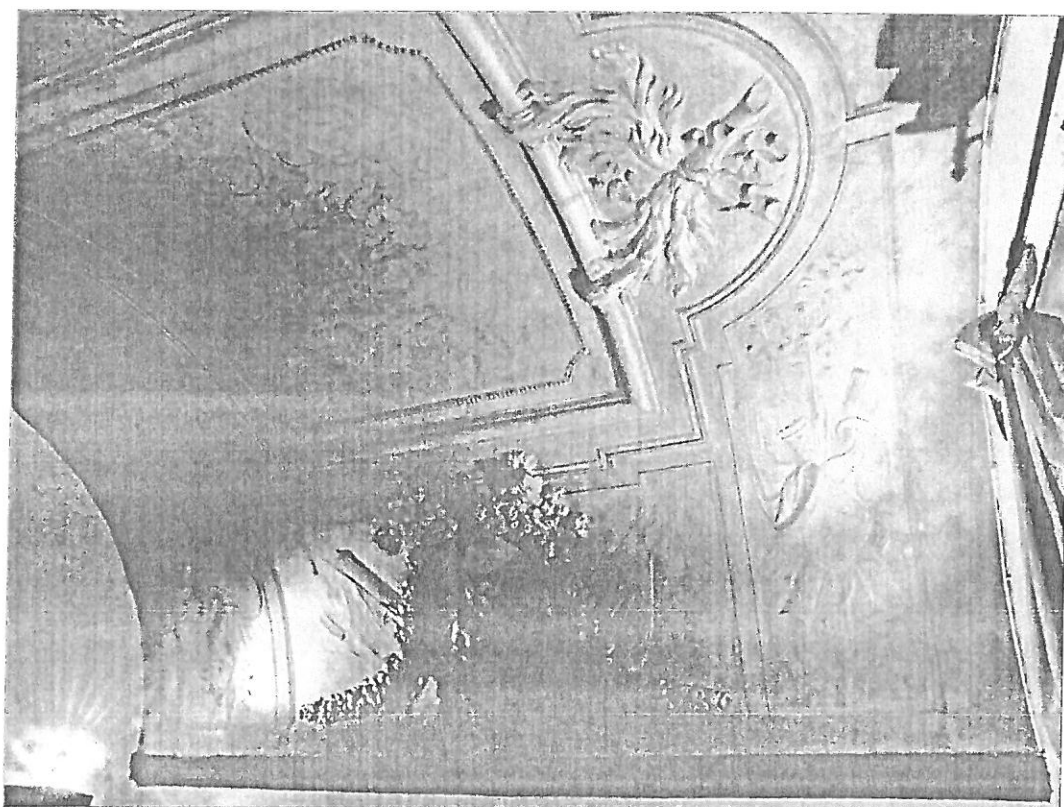
Fot.21,22

Sala Fontany (gabinets) w kamienicy przy ul. Szczepańskiej 1, Kraków. XVII/XVIII w.  
Stan przed konserwacją. Dekoracje nad ścianami wsch. i zach.  
październik 2015r., M.Wida

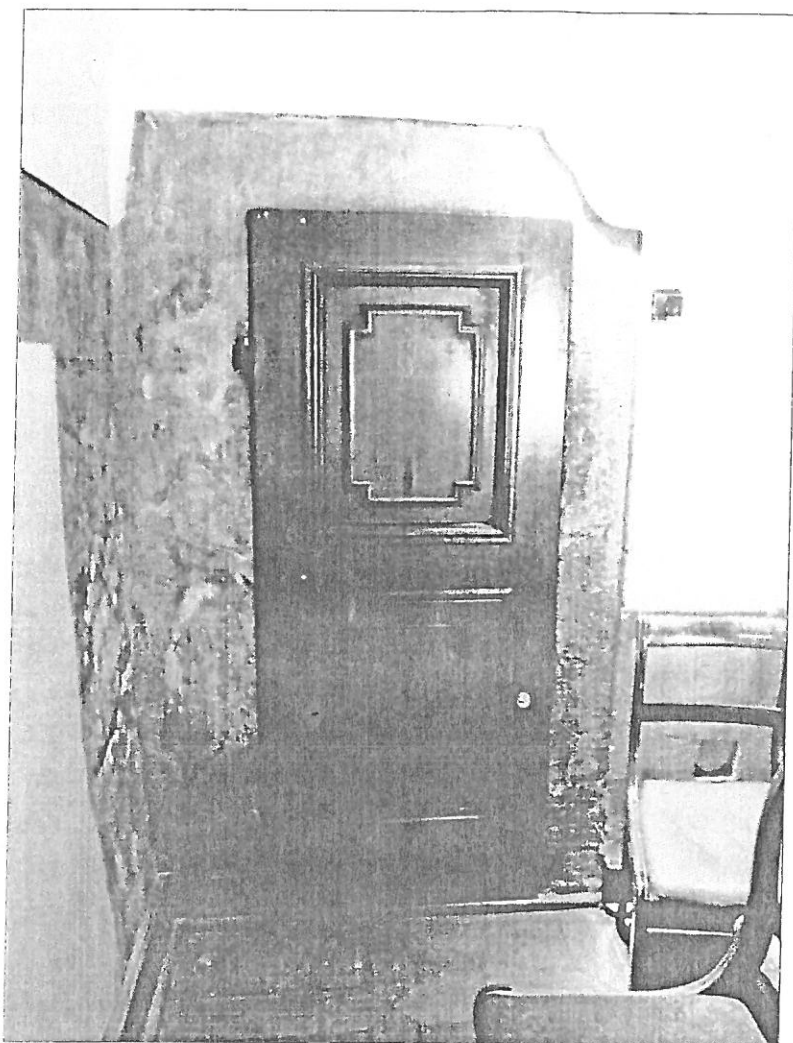
Fot.27

Zachowany jest ogólnie dobrze, powierzchnie kamienne pokryte są jedynie warstwami zabrudzeń, a czytelność lewego węgara skrytego pod warstwą tynków jest zakłócona.

Sala Fontany (gabinet) w kamienicy przy ul. Szczepańskiej 1, Kraków. XVII/XVIII w.  
Stan przed konserwacją. Ścian płn., z portalem kamiennym. Na powierzchni kamienia warstwa brudu i zacierek tynkowych. W narożniku ściany zabrudzenia , uszkodzenia tynku. Stolarka drzwiowa rekonstruowana w XX wieku.  
październik 2015r., M.Wida
