Projekt budowlany remontu elewacji budynków nr: 30, 32, 34  
zlokalizowanych przy ul. Limanowskiego w Krakowie  
1 lutego 2016

## REMONTU ELEWACJI BUDYNKÓW NR: 30, 32, 34 zlokalizowanych przy ul. Limanowskiego w Krakowie

**ADRES OBIEKTU:** Kraków, ul. Limanowskiego 30, 32, 34

**STADIUM:** Projekt Budowlany i Program Prac Konserwatorskich

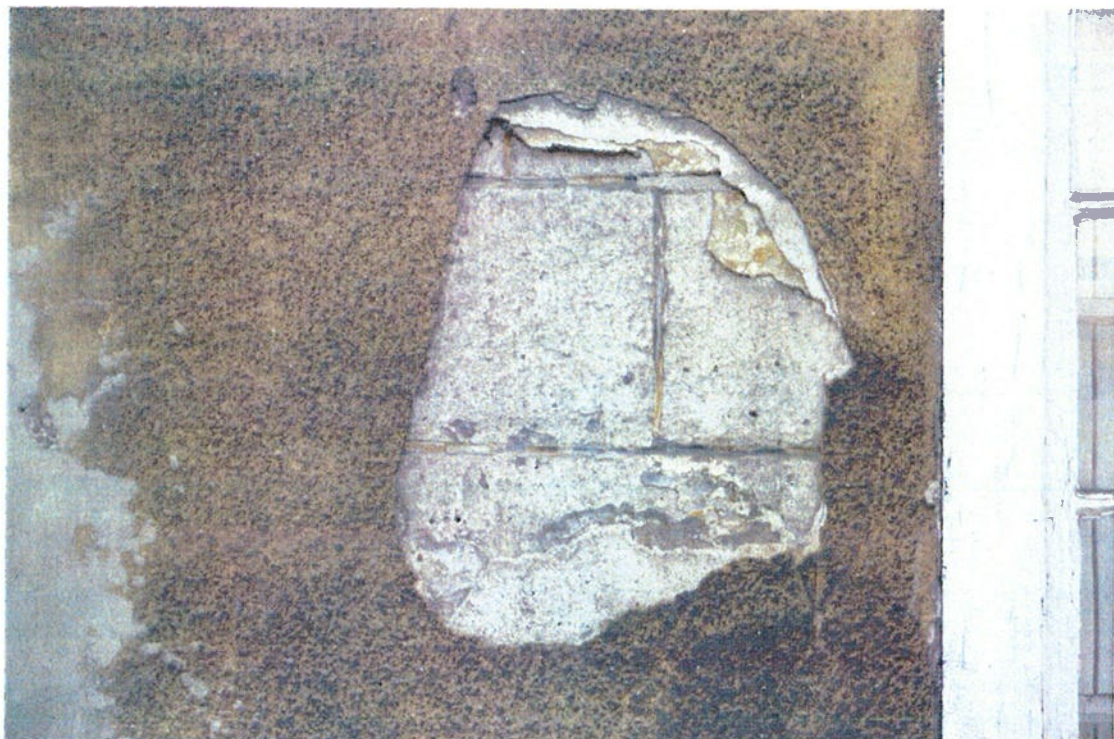
**Fot.3.** Budynek mieszkalny, ul. B. Limanowskiego 30, Kraków. Elewacja frontowa. Fragment. Widoczne zniszczenia warstw tynku i pozostałości boniowania pod nimi.  
Fot. Anna Frandlucha

2.8. W przypadku zachowania zabytkowych tynków, należy wykonać uzupełnienia ubytków, stosując zaprawę wapienno-cementową *mpm2*.

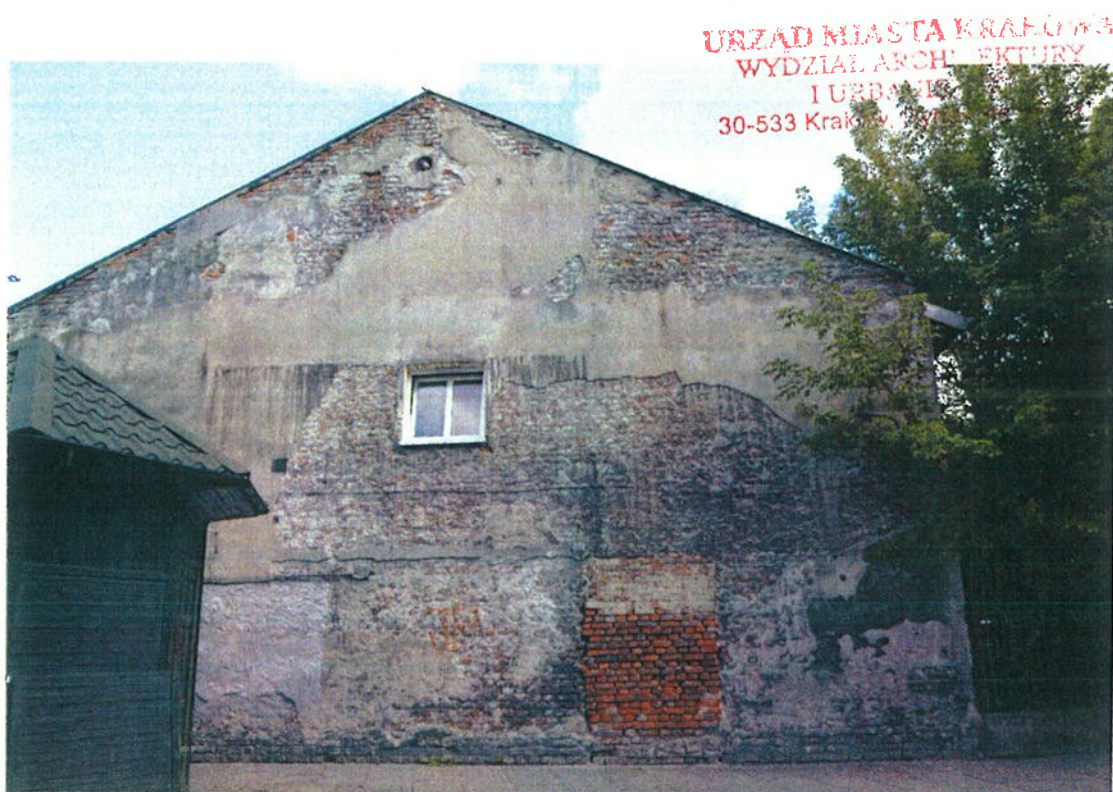
**Fot.4.** Budynek mieszkalny, ul. B. Limanowskiego 30, Kraków. Elewacja zachodnia. Widok ogólny. Widoczne rozległe zniszczenia i miejscowe przemurowania.  
Fot. Anna Frandlucha

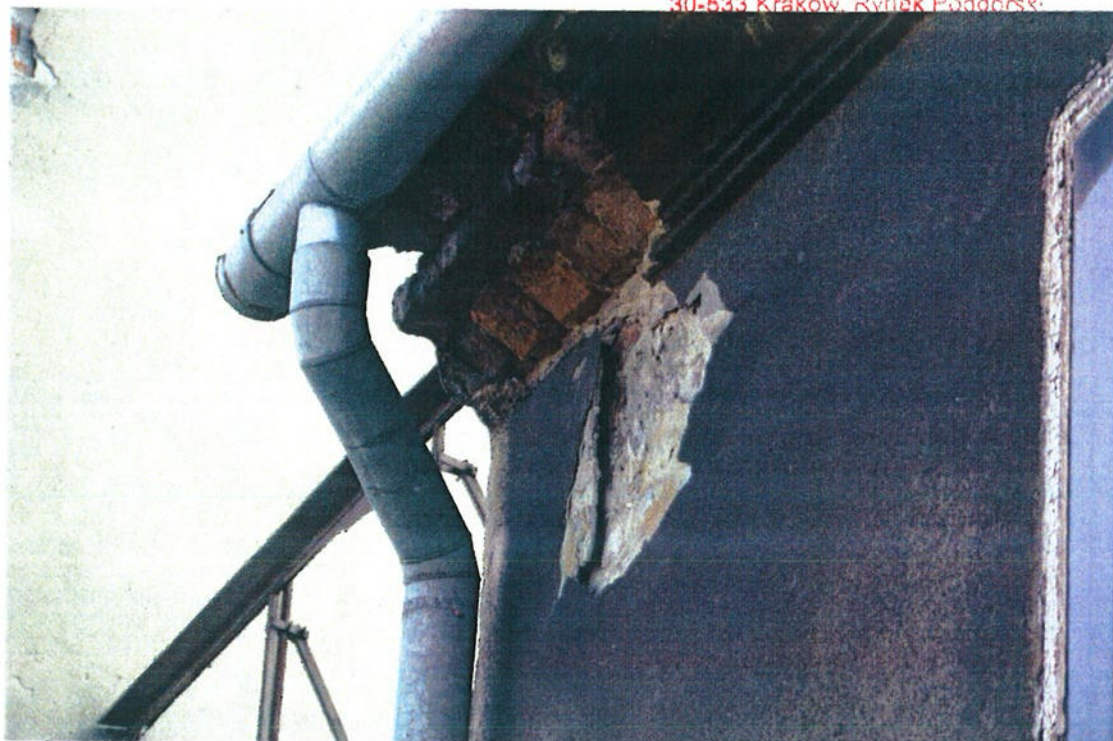
**Fot.5.** Budynek mieszkalny, ul. B. Limanowskiego 30, Kraków. Elewacja frontowa.  
Fragment. Widoczne zniszczenia gzymsu i części ściany.

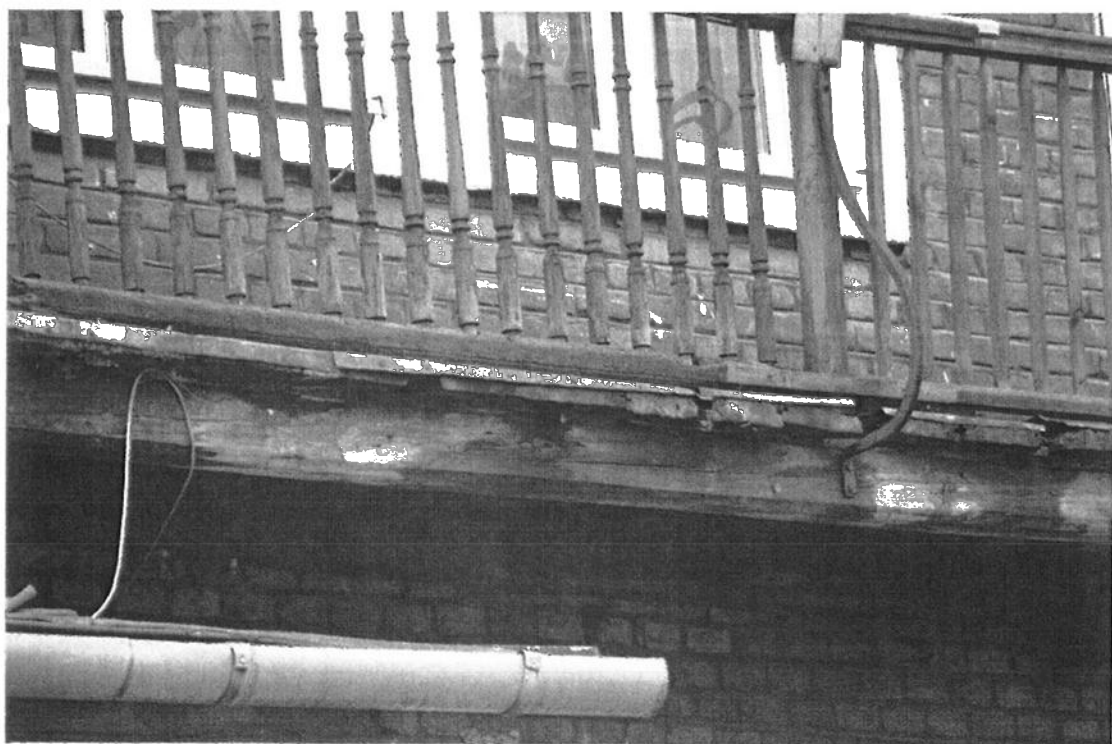
**Fot.2.** Oficyna tylna budynku przy ul. B. Limanowskiego 32. Elewacja frontowa. Fragment galerii drewnianej. Widoczny stan desek z których jest zbudowana.

- 5.1. Demontaż galerii.
- 5.2. Oczyszczenie całości z nawarstwień brudu oraz starych farb.
- 5.3. Wymiana elementów wtórnych nie pasujących stylowo do całości, oraz cechujących się największym stopniem degradacji.
- 5.4. Impregnacja elementów zabytkowych w celu zabezpieczenia ich przed niszczeniem, działalnością drewnojadów, oraz mikroorganizmów.
- 5.5. Pokrycie całości warstwą malarską w kolorze dobranym na podstawie dokumentacji archiwalnej, oraz konsultacji z komisją konserwatorską.
- 5.6. Ponowny montaż galerii z uwzględnieniem wymiany metalowych wsporników na drewniane odtworzone na podstawie analogicznych, znajdujących się na ścianie budynku nr 32.
- 5.7. Drewniane zabudowanie na wysokości galerii- należy podjąć decyzję o jego zachowaniu bądź usunięciu, na podstawie badań archiwalnych oraz konsultacji z komisją konserwatorską.

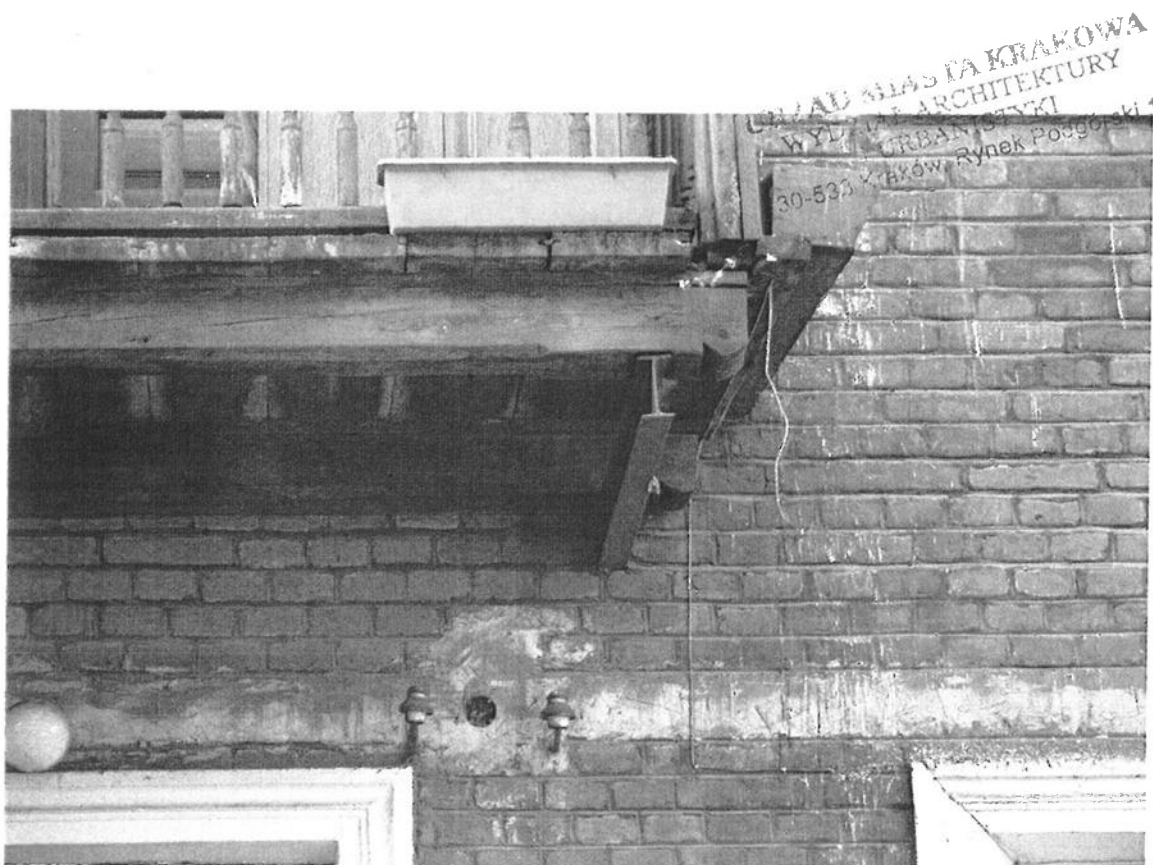
**Fot.3.** Oficyna tylna budynku przy ul. B. Limanowskiego 32. Elewacja frontowa. Fragment. Widoczna metalowa belka stanowiąca wspornik dla galerii drewnianej, a także ślady po poprzednich działaniach remontowych, oraz stan cegły.

- 3.1. Demontaż- jeśli to konieczne.
- 3.2. Oczyszczenie z nawarstwień brudu oraz starej farby.
- 3.3. Pokrycie farbą antykorozyjną, w kolorze odpowiadającym oryginalnej koncepcji.
- 3.4. W razie zastosowania opcji 3.1. ponowny montaż.

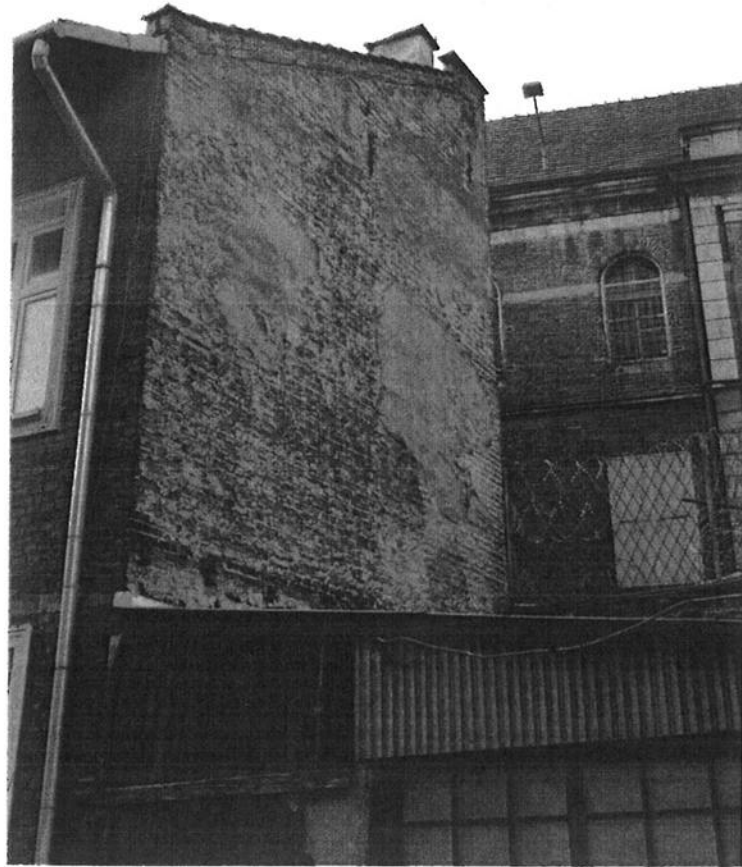
**Fot.5.** Oficyna tylna budynku przy ul. B. Limanowskiego 32. Elewacja zachodnia. Widoczny stan ściany- resztki warstw tynku, oraz zniszczone cegły.

- 2.4. Wykucie fug do głębokości ok. 2cm.
- 2.5. Wykonanie napraw ubytków cegły stosując zaprawę do renowacji cegły *zrm* wraz z emulsją *he*.
- 2.6. Wszędzie gdzie jest to konieczne, należy wykonać przemurowania, stosując zaprawę wapienno-cementową *mpm2*.

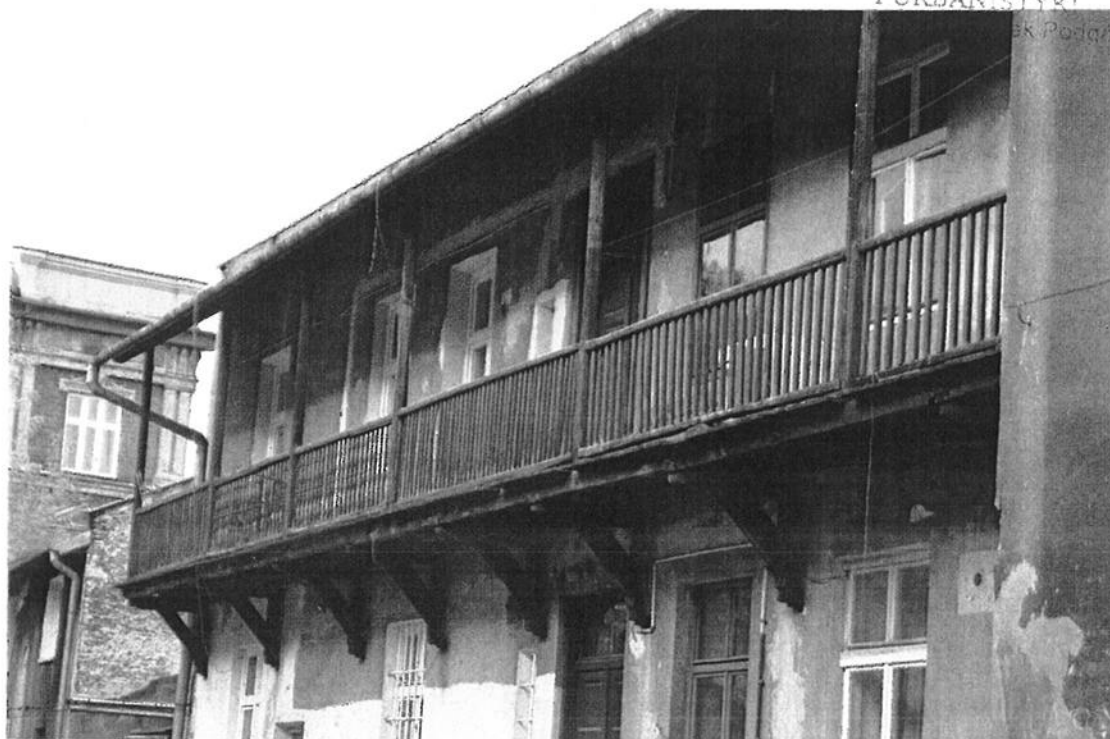
**Fot.3.** Budynek mieszkalny, ul. B. Limanowskiego 32, Kraków. Elewacja tylna. Fragment.  
Widoczna drewniana galeria.

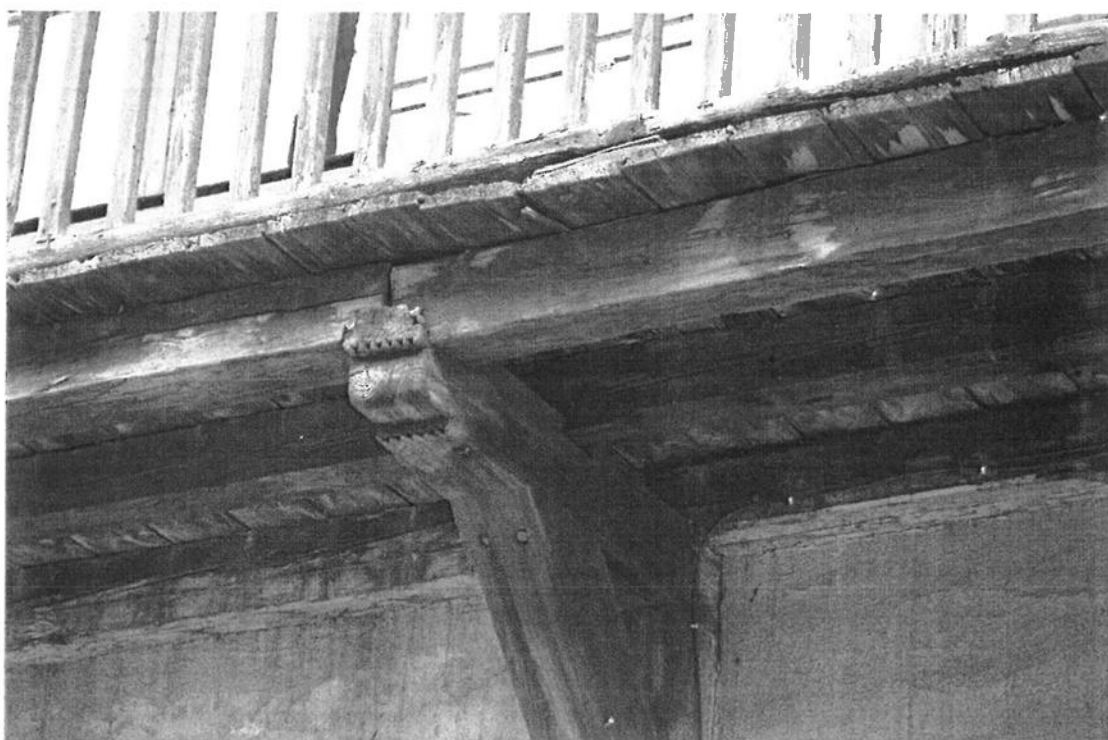
**Fot.4.** Budynek mieszkalny, ul. B. Limanowskiego 32, Kraków. Elewacja tylna. Fragment  
galerii drewnianej. Widoczny wspornik oraz stan desek tworzących galerię.

5.3. Wymiana elementów wtórnych nie pasujących stylowo do całości, oraz cechujących się największym stopniem degradacji.

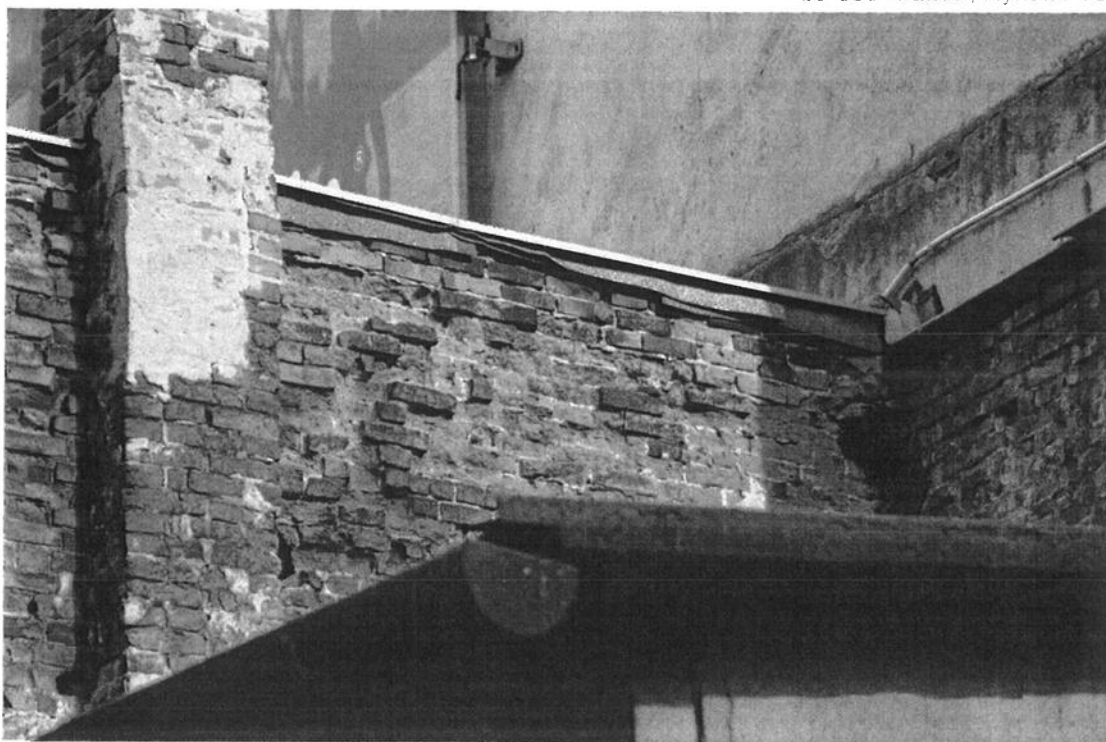
**Fot.4.** Budynek użytkowy, ul. B. Limanowskiego 34, Kraków. Elewacja tylna. Fragment. Widoczny stan cegieł z których zbudowana jest pokazana ściana.  
Fot. Anna Frandlucha

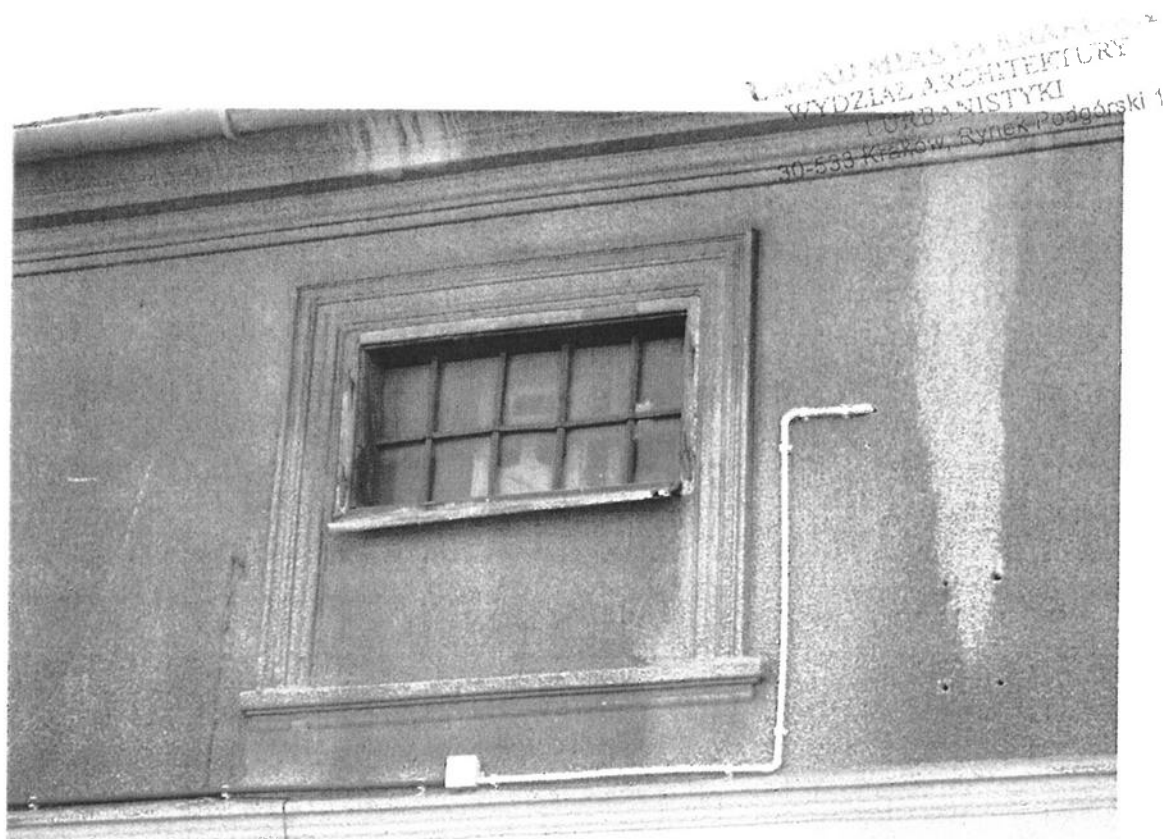
**Fot.5.** Budynek użytkowy, ul. B. Limanowskiego 34, Kraków. Elewacja frontowa. Fragment.  
Widoczne jedno z okien o ciekawej formie- w połowie zabudowane.  
Fot. Anna Frandlucha
