AUTORSKA PRACOWNIA PROJEKTOWA <b>HG ATELIER</b> UL. WIEDEŃSKA 108 TEL. (012) 637-74-89 30-174 KRAKÓW http://www.hgatelier.com.pl		
OBIEKT	BUDYNEK HANDLOWO - USŁUGOWY NA OS. CENTRUM D7 W KRAKOWIE	
INWESTOR	Zarząd Budynków Komunalnych w Krakowie Os. Złotej Jesieni 14 31-828 Kraków	
TEMAT	PROJEKT WYMIANY ŚLUSARKI OKIENNEJ ORAZ STOLARKI OKIENNEJ I DRZWIOWEJ	
TYTUŁ RYS.	INWENTARYZACJA WITRYN STAN ISTNIEJĄCY	
AUTORZY OPRACOWANIA: mgr inż. arch. MAREK WAWSZCZYK NR: ewid. upr. 311/2000 mgr inż. arch. SZYMON GIBOWSKI		PODPIS
LICENCJONOWANY PROGRAM CAD DLA HG ATELIER NR: ARSO-CS86G-2KY1-1CWW		
SKALA	1:10	DATA SIERPIEŃ 2017
		NUMER RYSUNKU: 2

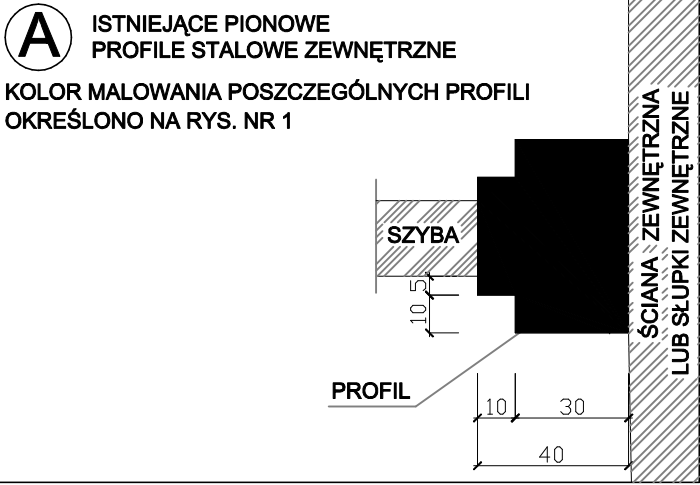
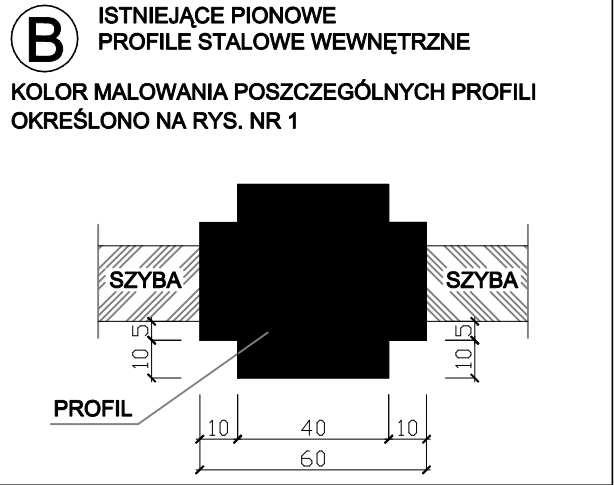
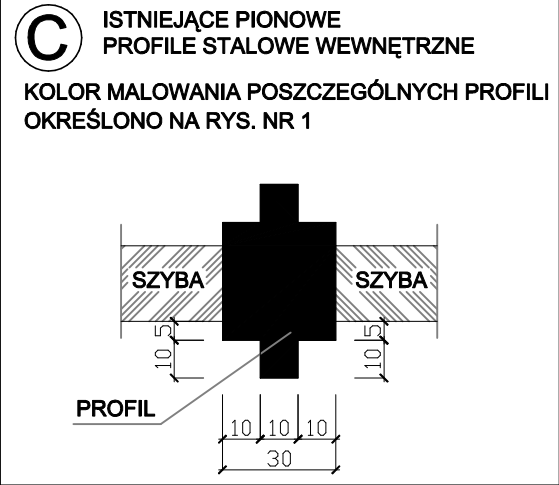
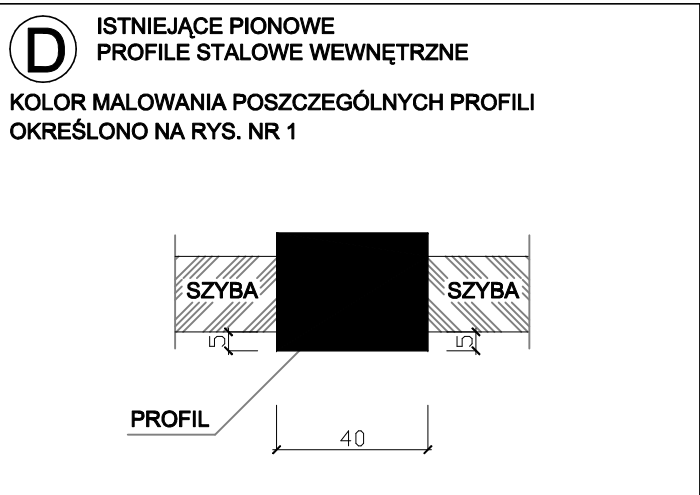
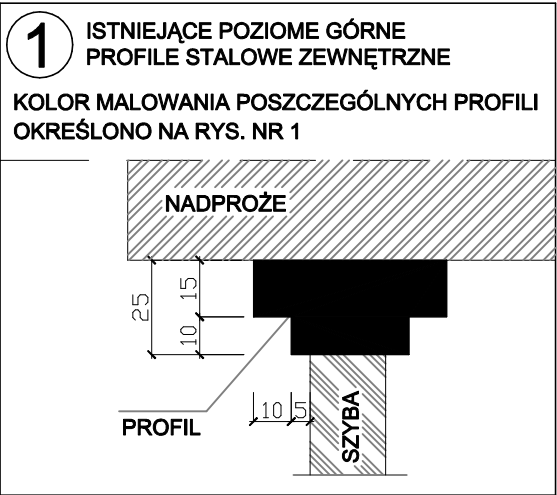
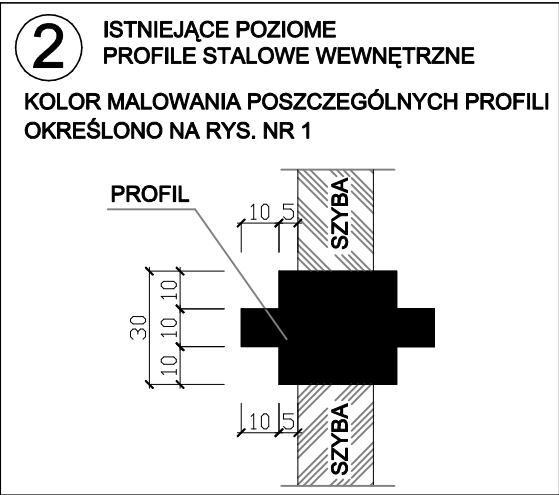
UWAGA:  
ZE WZGLĘDU NA ZŁY STAN TECHNICZNY PROFILI (STWIERDZONO SKORODOWANIA, UBYTKI, ODKSZTAŁCENIA I NIERÓWNOŚCI)  
PRZEDSTWIONE NA RYSUNKACH WYMIARY PROFILI I LINII ROZGRANICZAJĄCYCH PODANO W ZAOKRĄGLENIU DO 0,5cm
