Fot. 1 Dom Legionisty im. Marszałka Józefa Piłsudskiego w Krakowie,
ul. 3 Maja 7/ Oleandry 2. Elewacja południowa.

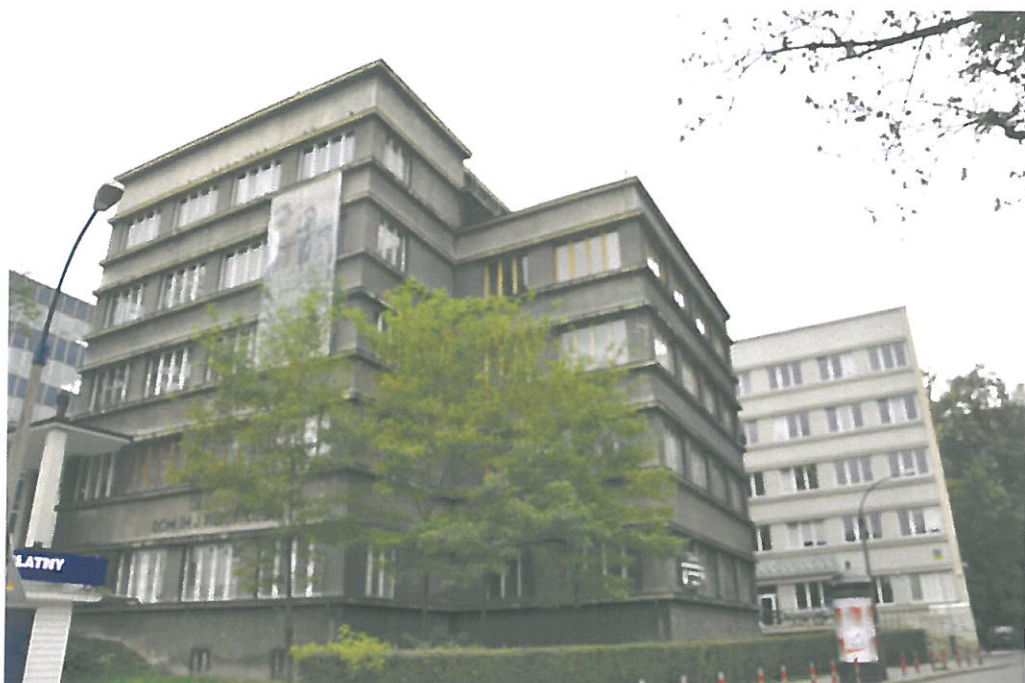
Fot.2 Dom Legionisty im. Marszałka Józefa Piłsudskiego w Krakowie,
ul. 3 Maja 7/ Oleandry 2. Elewacje od strony południowo wschodniej.

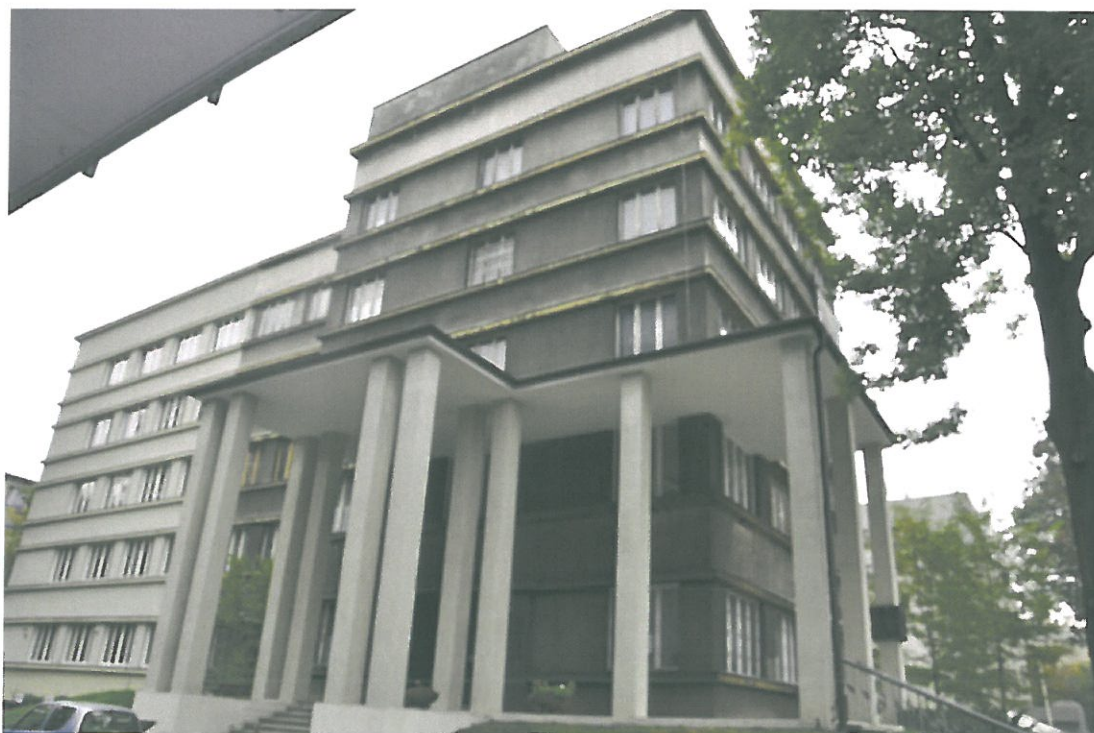
Fot.3. Dom Legionisty im. Marszałka Józefa Piłsudskiego w Krakowie,
ul. 3 Maja 7/ Oleandry 2. Elewacja zachodnia.

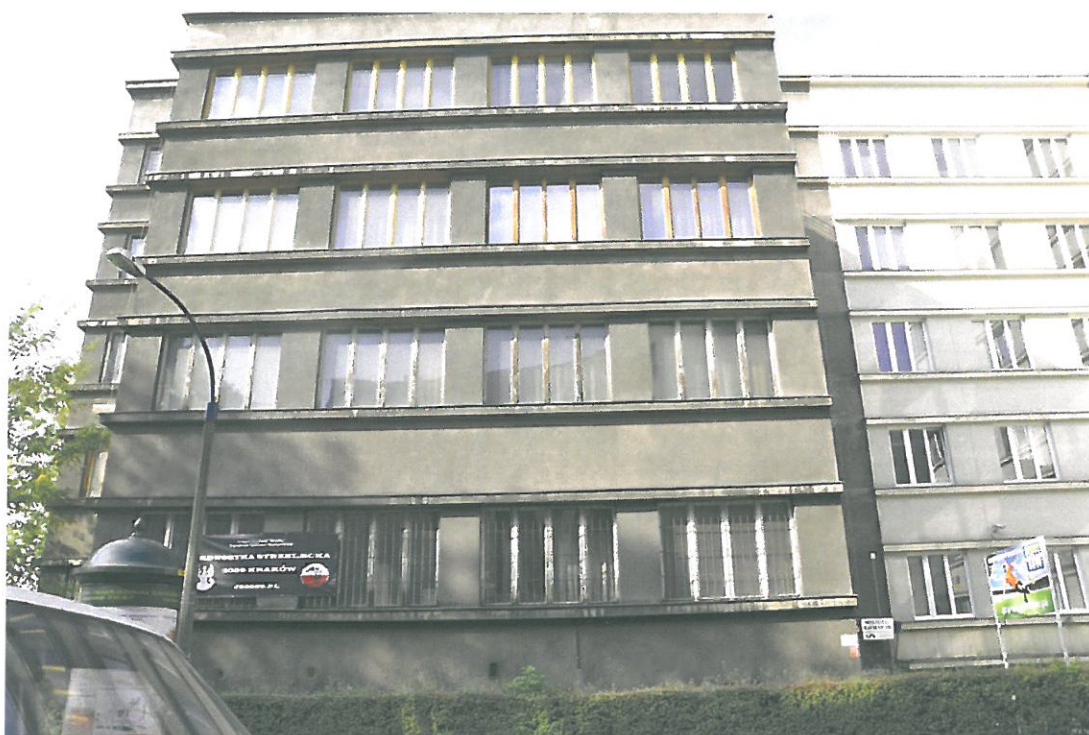
Fot.4. Dom Legionisty im. Marszałka Józefa Piłsudskiego w Krakowie,
ul. 3 Maja 7/ Oleandry 2. Elewacja wschodnia.

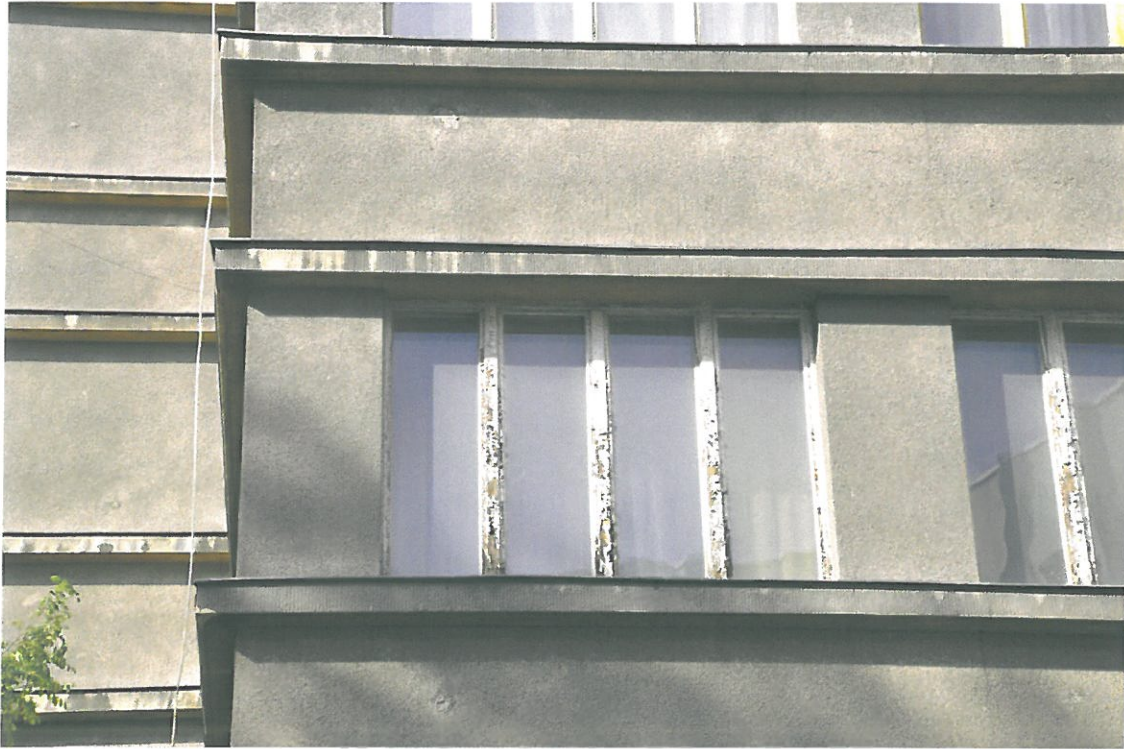
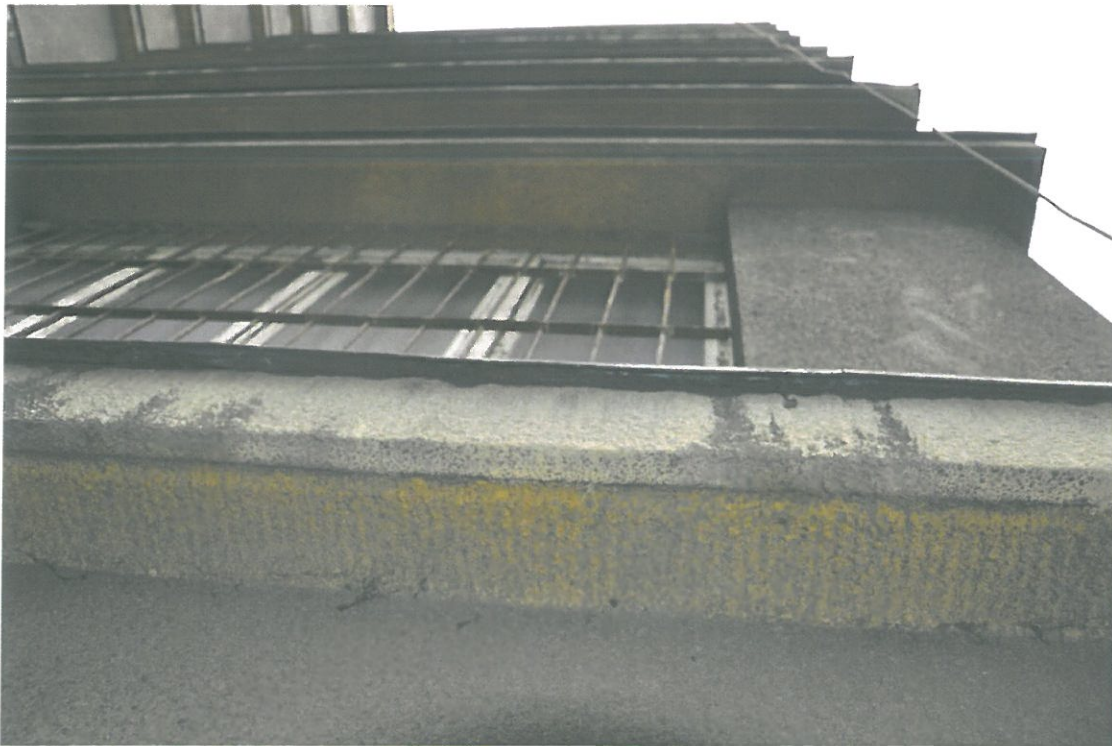
Fot.5, 6. Dom Legionisty im. Marszałka Józefa Piłsudskiego w Krakowie,
ul. 3 Maja 7/ Oleandry 2. Fragmenty elewacji, pod nawarstwieniami widoczna ryflowana forma pierwotnego
tynku.

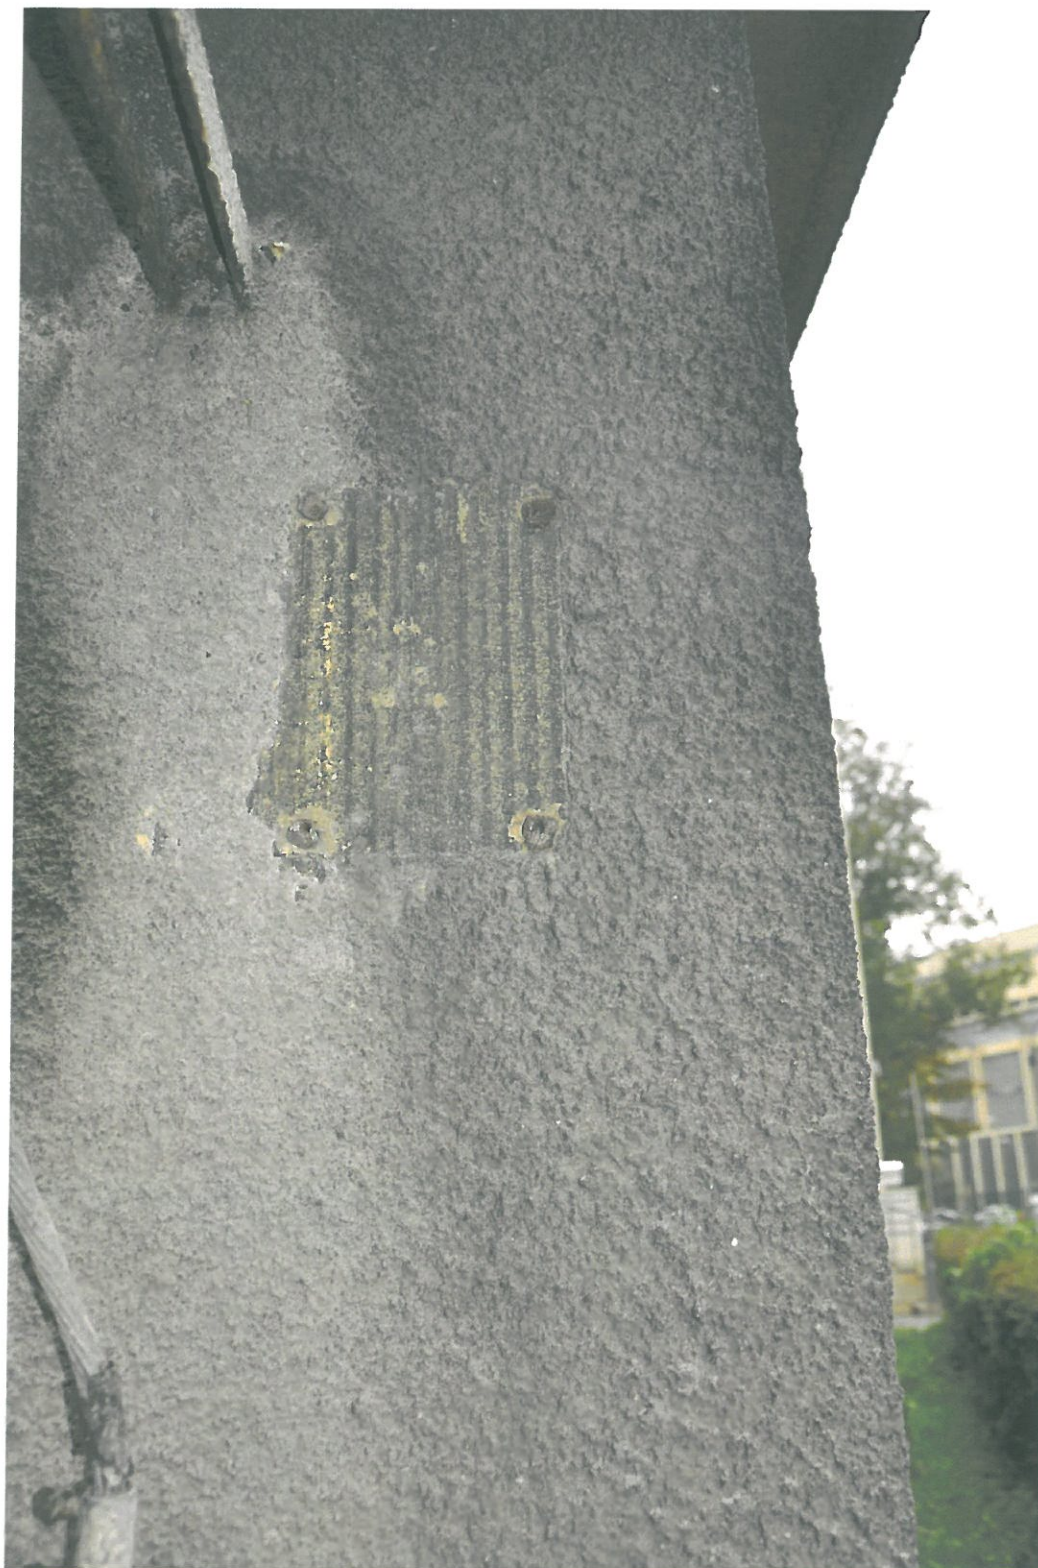
Fot.7. Dom Legionisty im. Marszałka Józefa Piłsudskiego w Krakowie,
ul. 3 Maja 7/ Oleandry 2. Fragment elewacji, pod nawarstwieniami widoczna ryflowana forma pierwotnego
tynku.

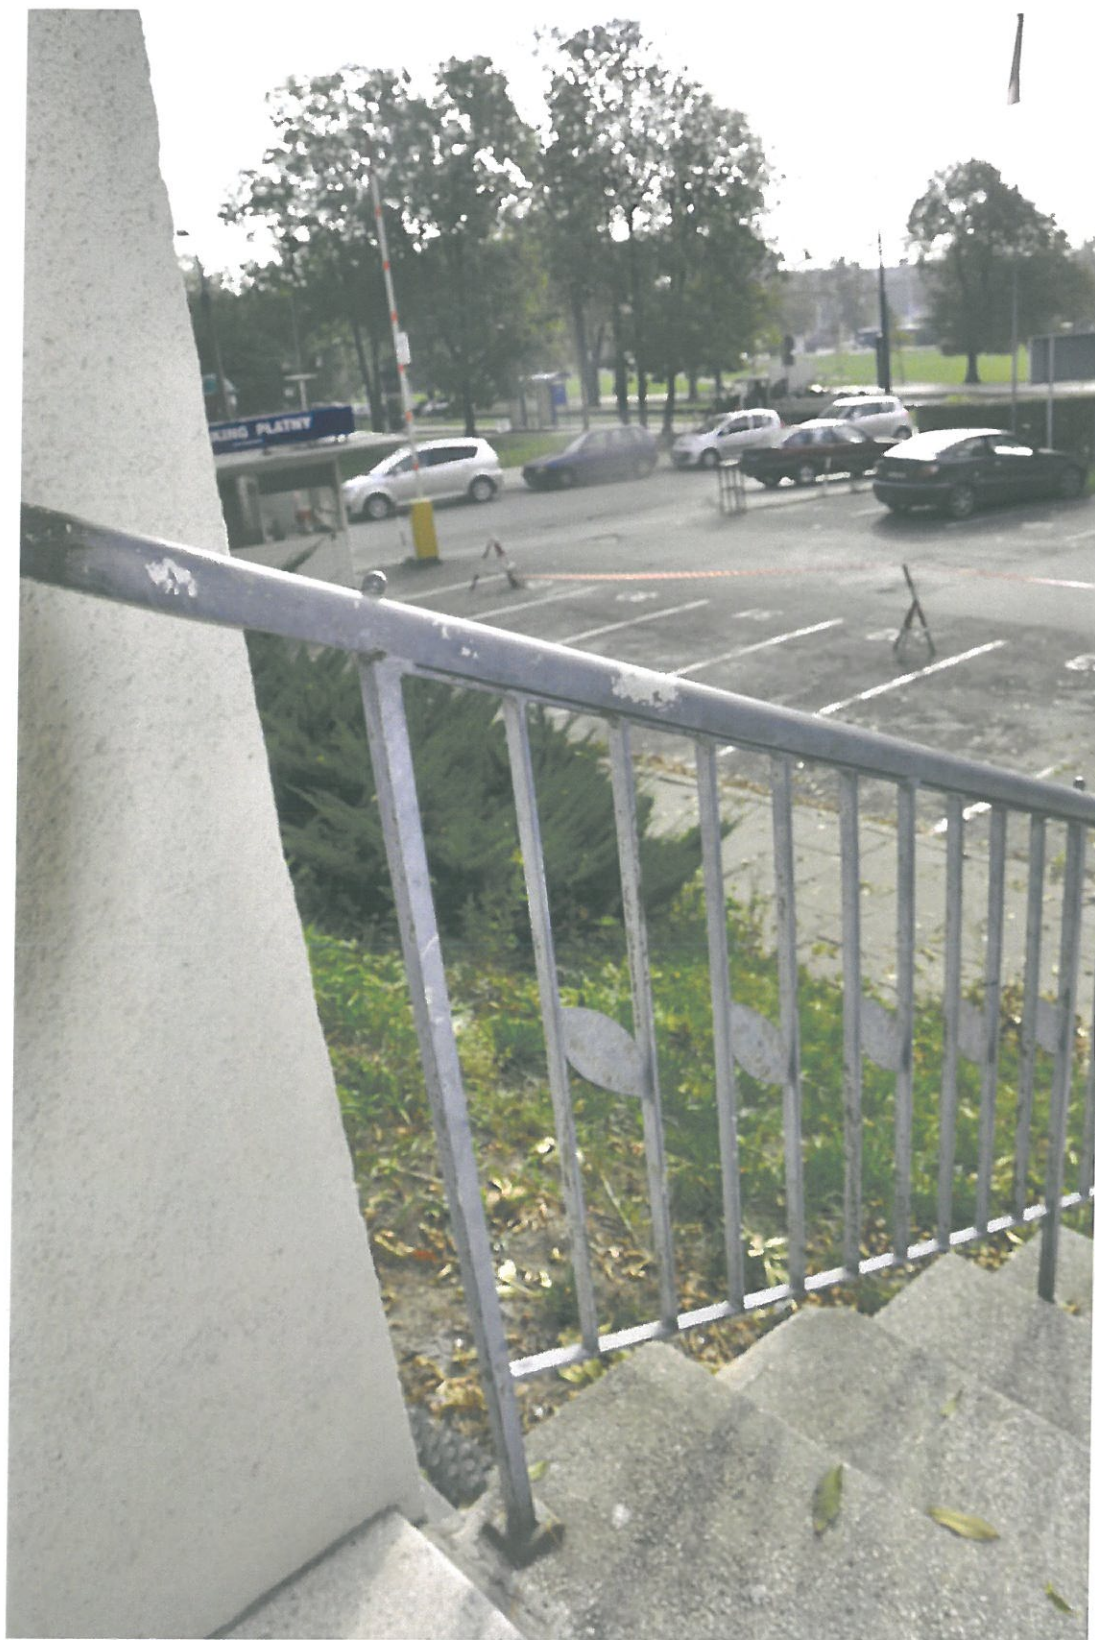
Fot.8. Dom Legionisty im. Marszałka Józefa Piłsudskiego w Krakowie,
ul. 3 Maja 7/ Oleandry 2. Fragment barierki schodów wiodących na teras portyku od strony pld.

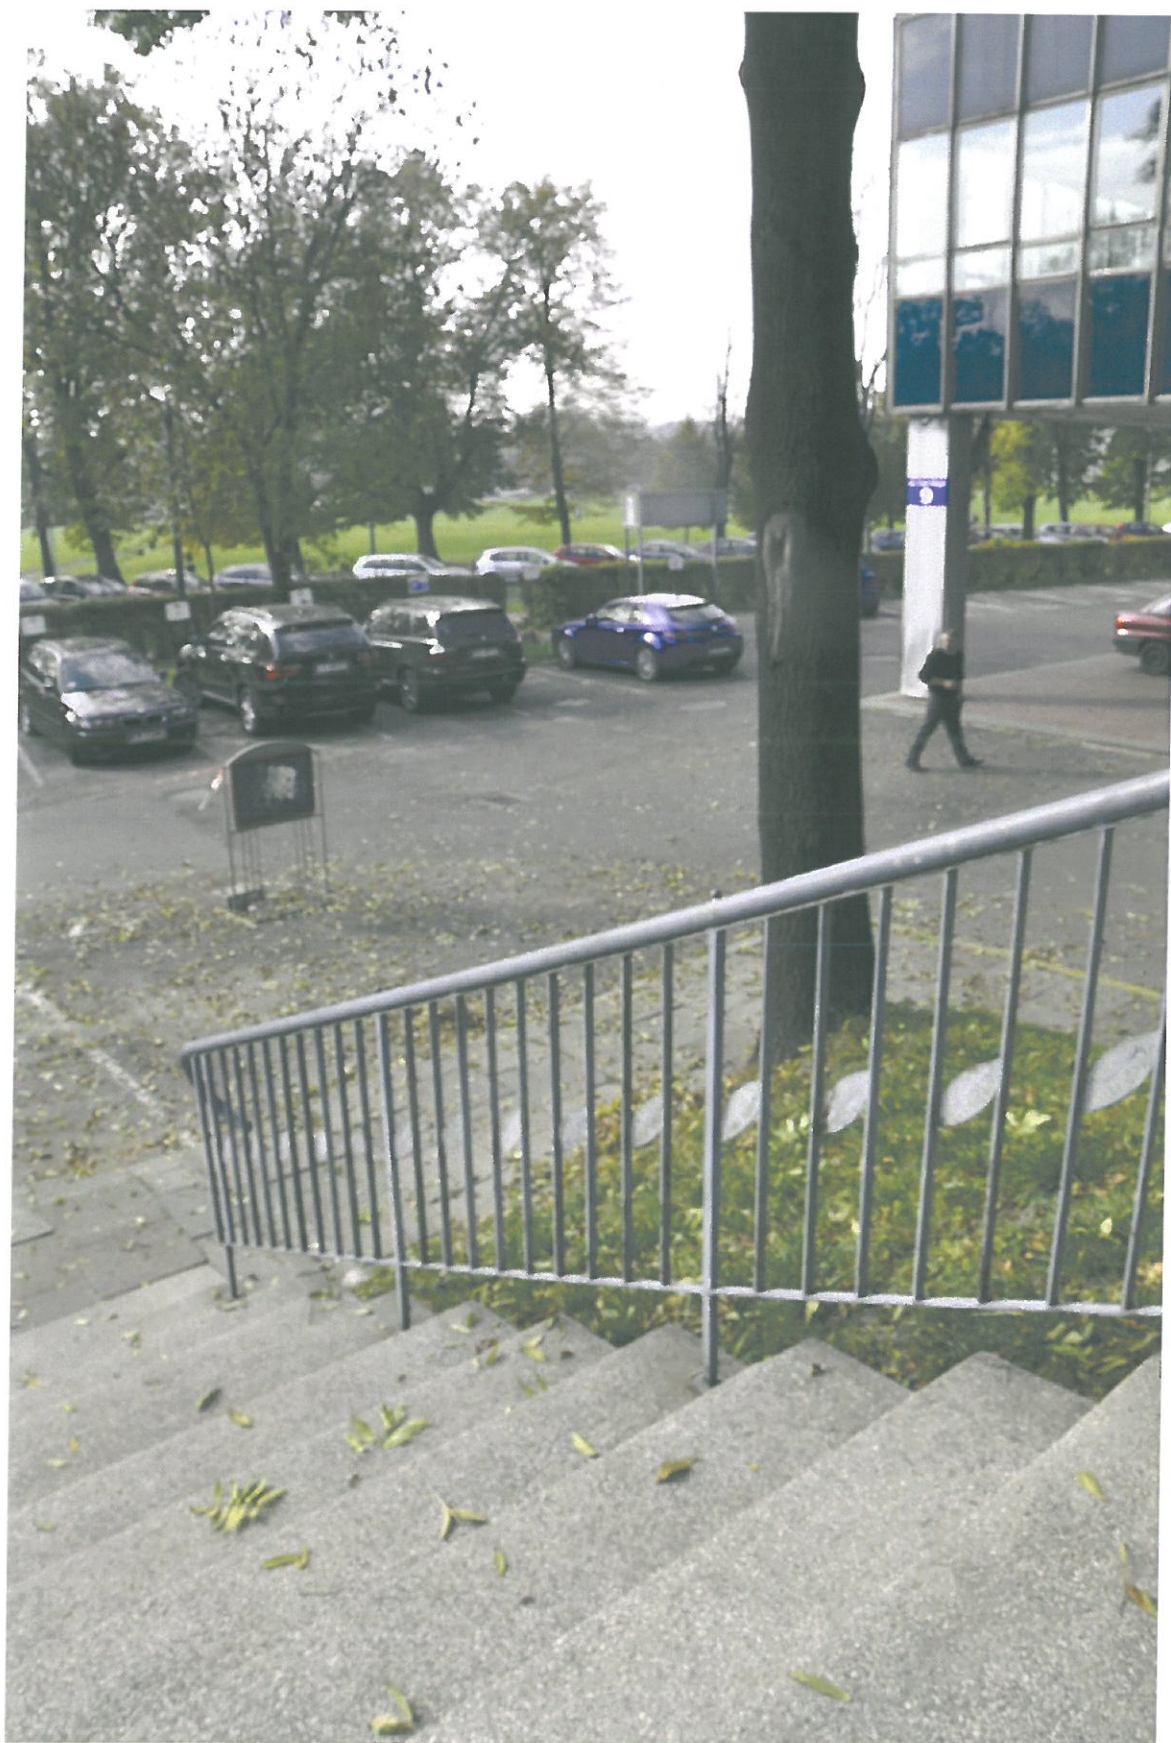
Fot.9. Dom Legionisty im. Marszałka Józefa Piłsudskiego w Krakowie,
ul. 3 Maja 7/ Oleandry 2. Fragment barierki schodów wiodących na teras portyku od strony pld.

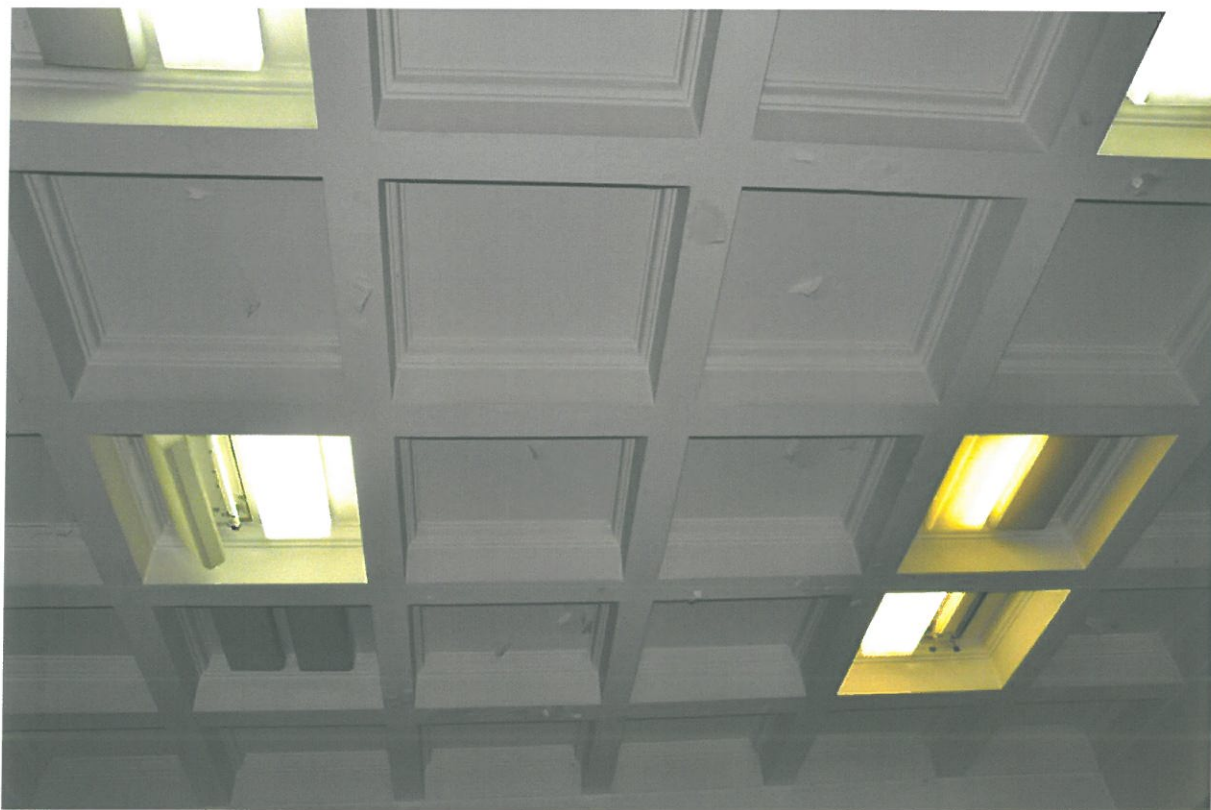
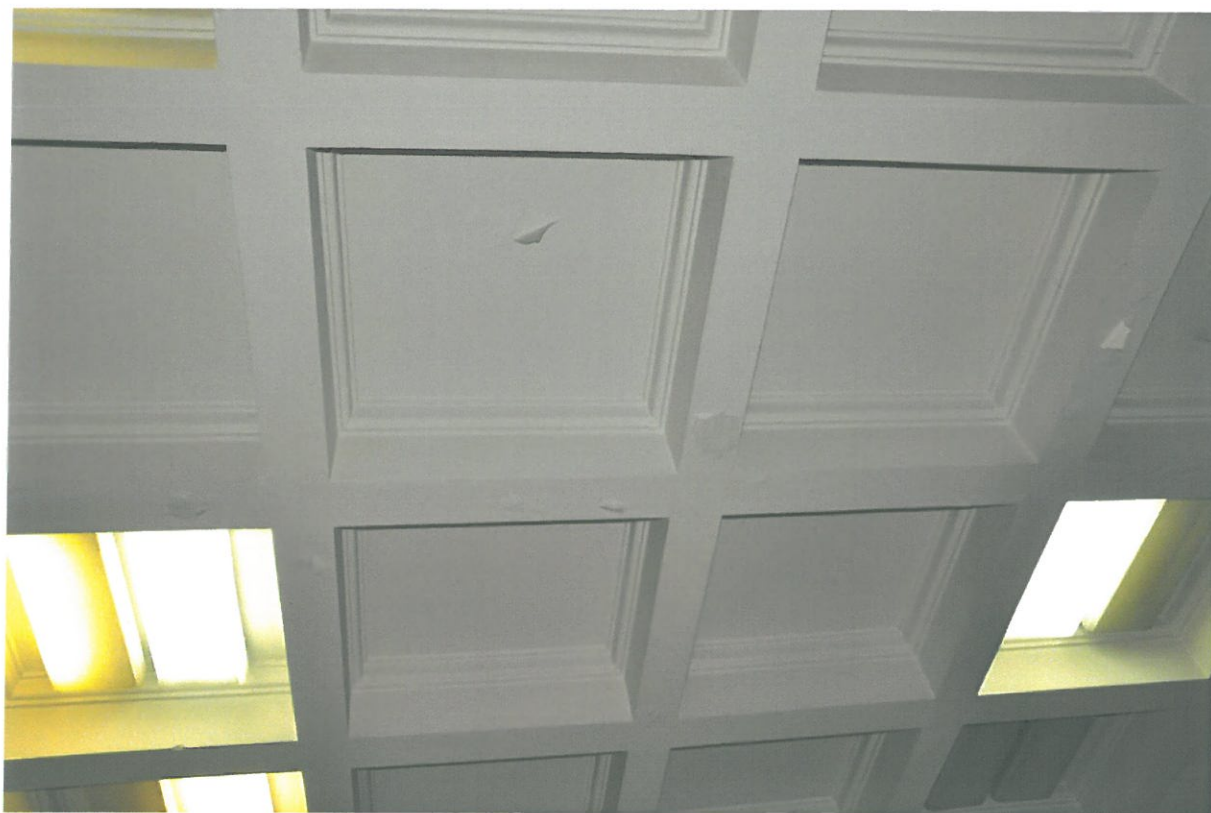
Fot.10, 11. Dom Legionisty im. Marszałka Józefa Piłsudskiego w Krakowie,
ul. 3 Maja 7/ Oleandry 2. Wnętrze, fragmenty pseudo kasetonowego stropu w holu głównym.
Widoczne łuszczące się powłoki malarskie.

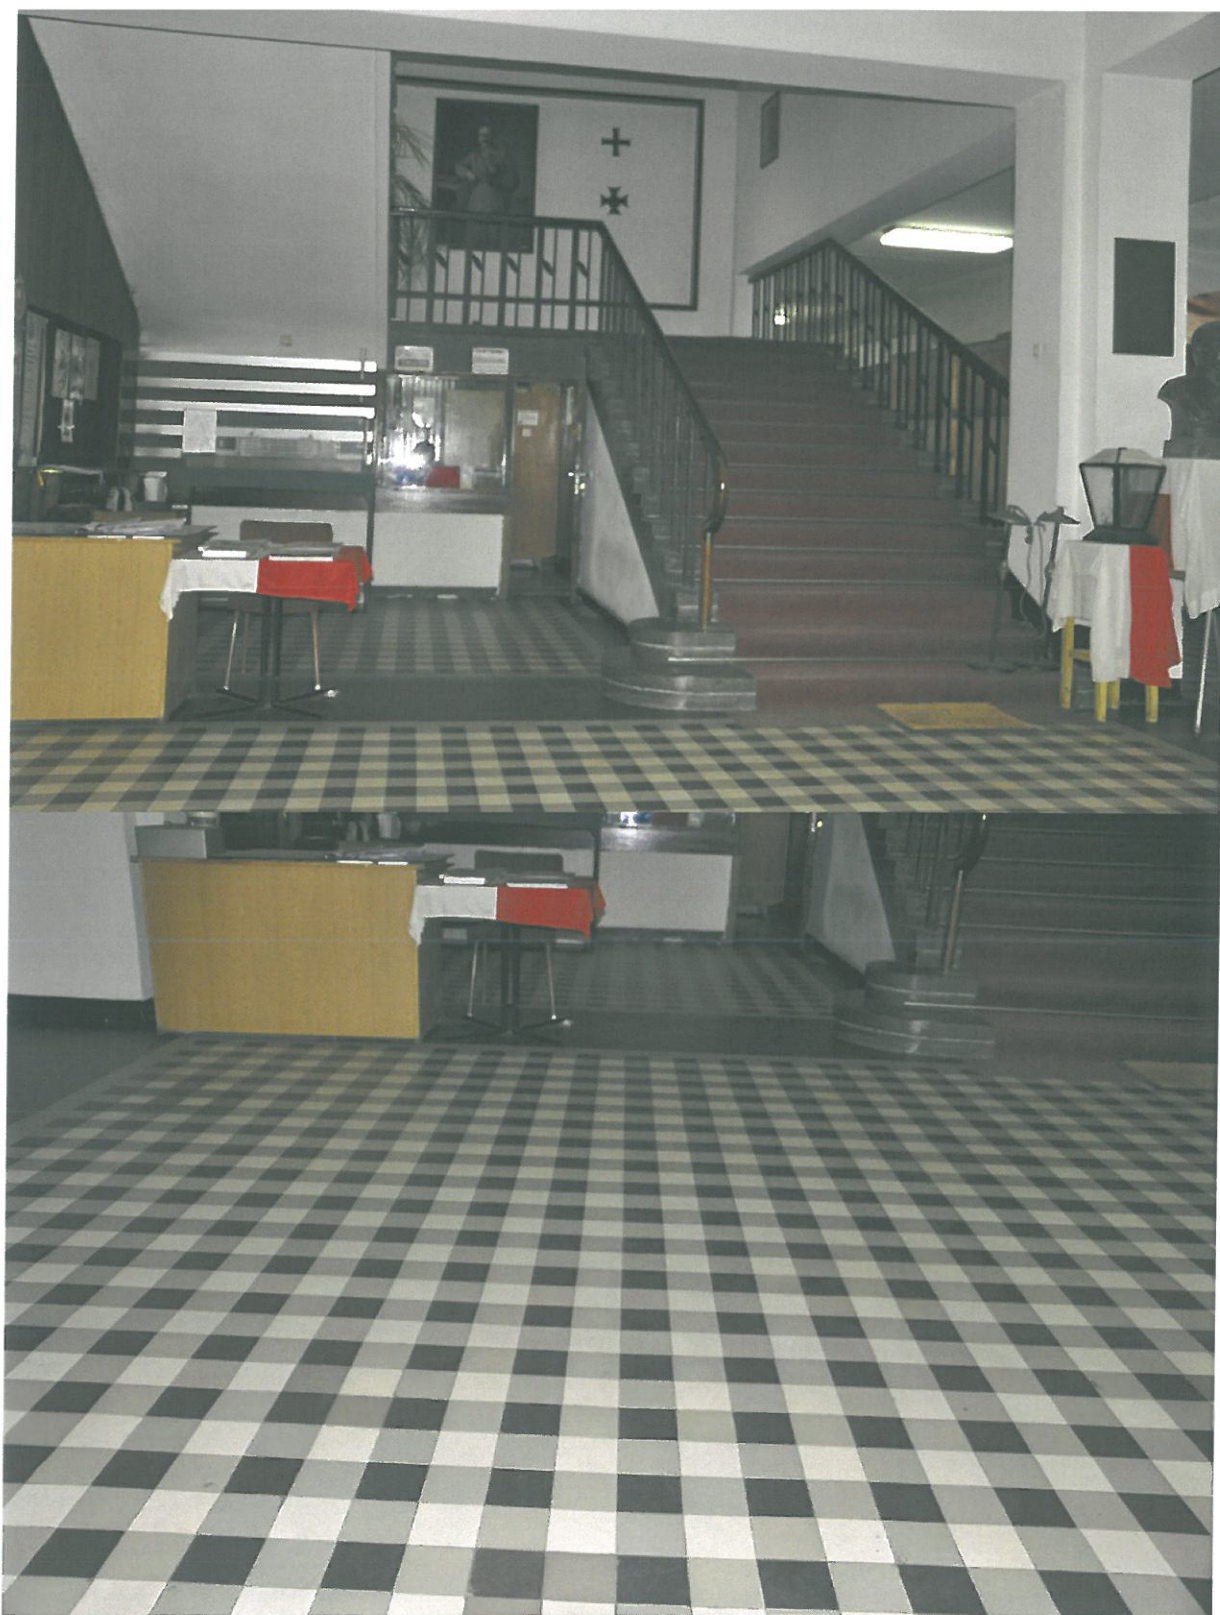
Fot. 12, 13. Dom Legionisty im. Marszałka Józefa Piłsudskiego w Krakowie,
ul. 3 Maja 7/ Oleandry 2. Wnętrze holu głównego.

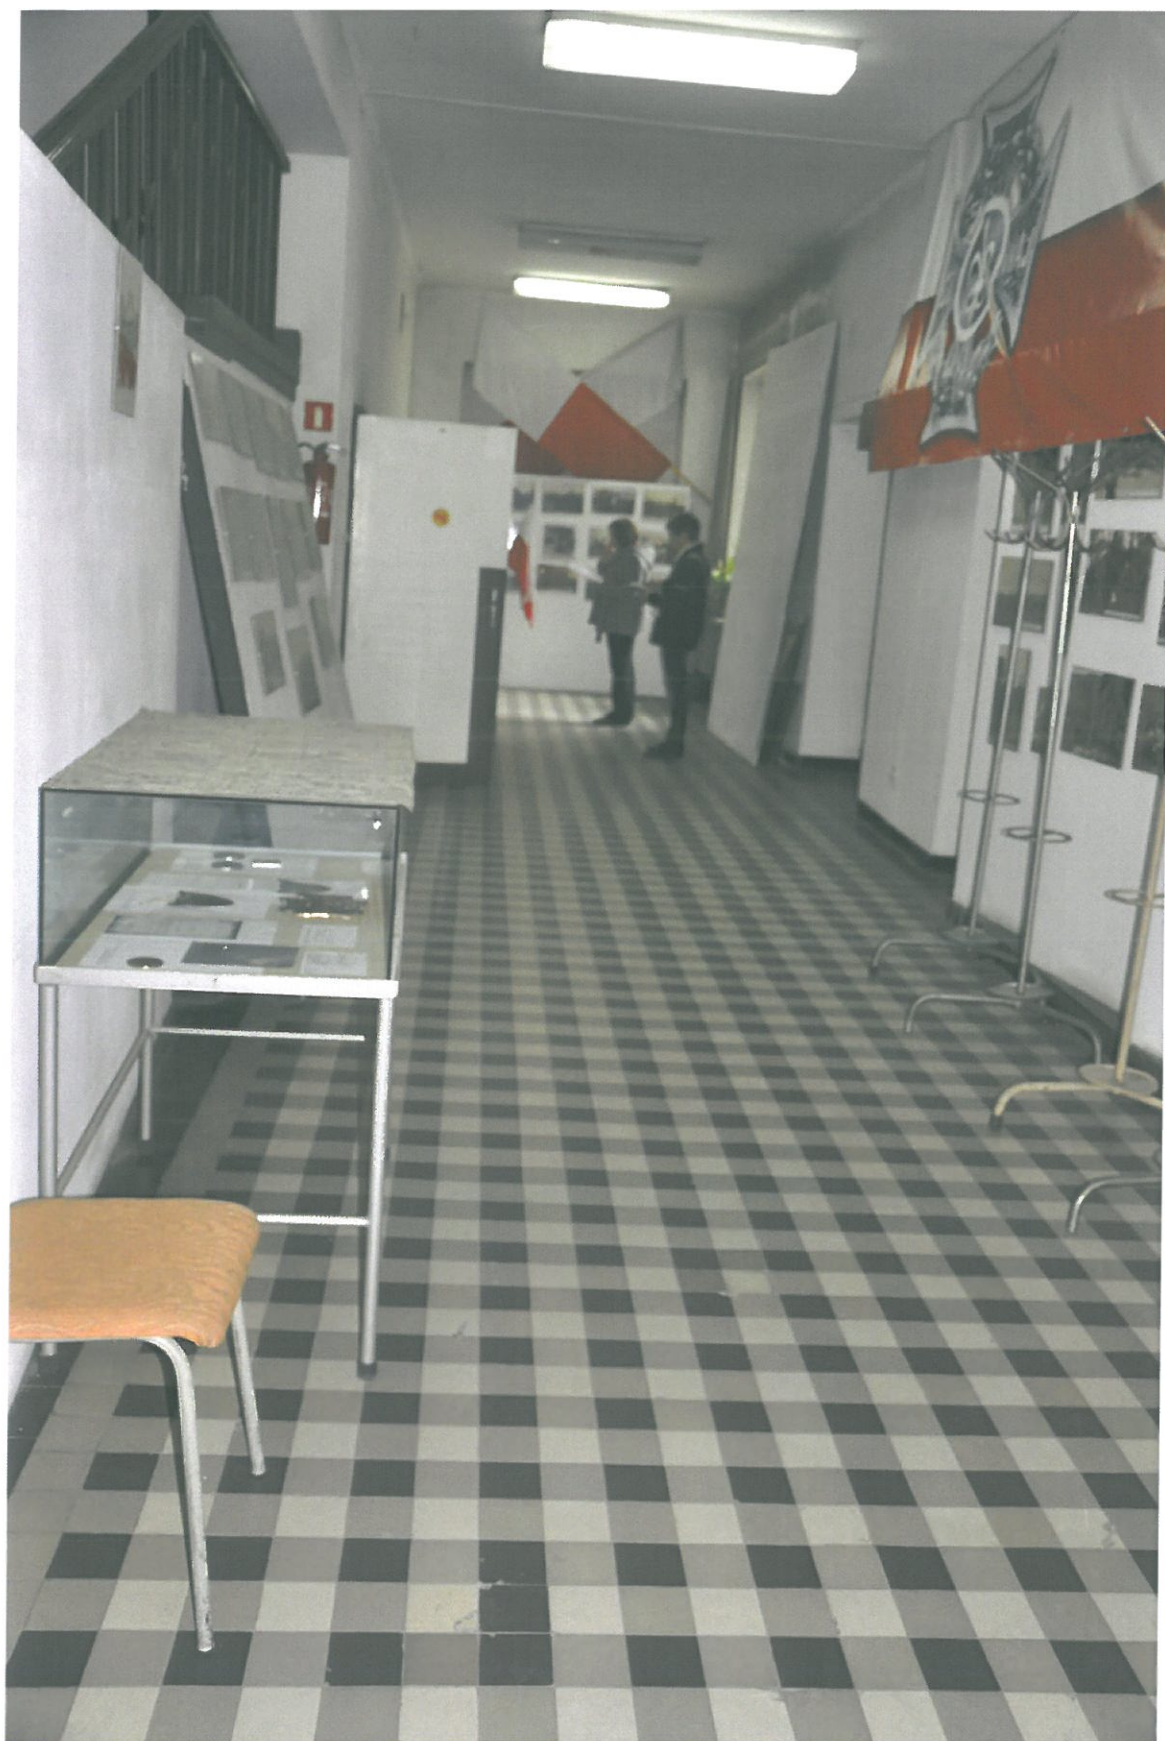
Fot. 14. Dom Legionisty im. Marszałka Józefa Piłsudskiego w Krakowie,
ul. 3 Maja 7/ Oleandry 2. Wnętrze holu głównego.

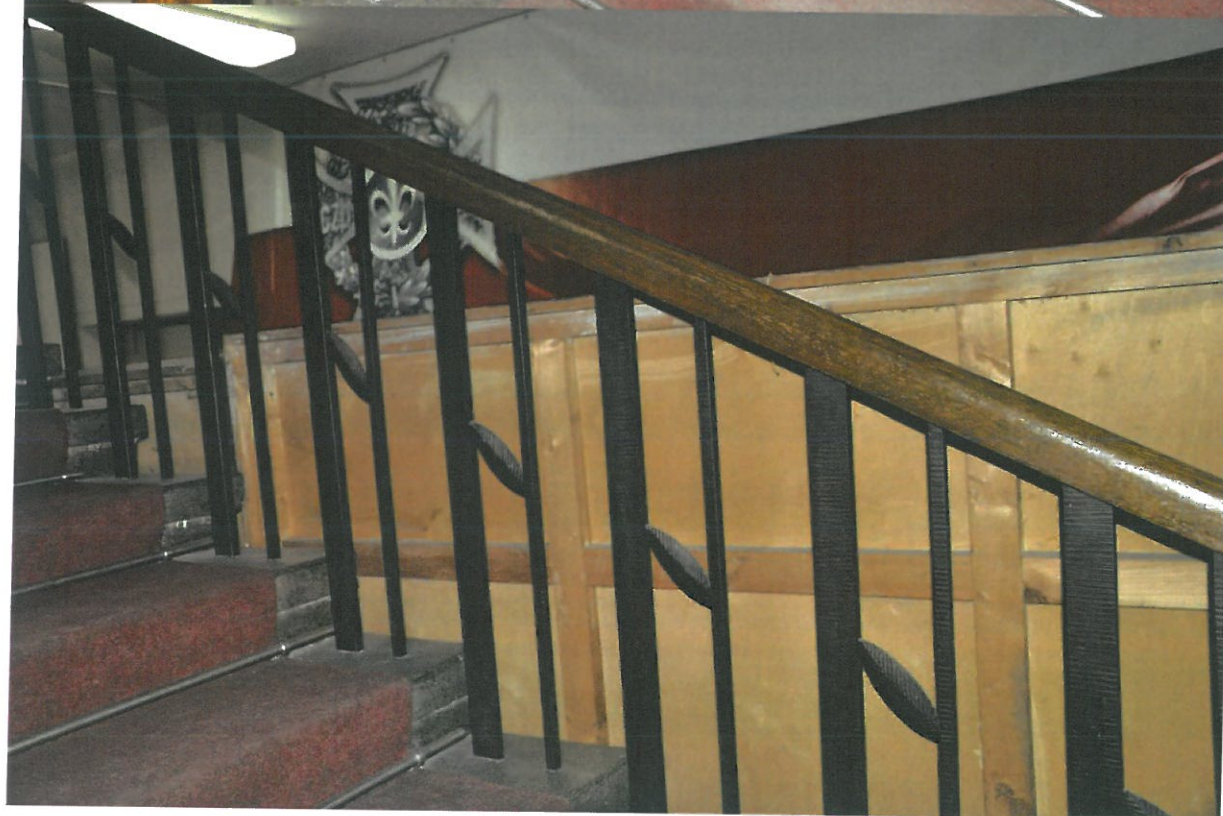
Fot.15,16. Dom Legionisty im. Marszałka Józefa Piłsudskiego w Krakowie,
ul. 3 Maja 7/ Oleandry 2. Wnętrze, fragmenty kutej barierki klatki schodowej.

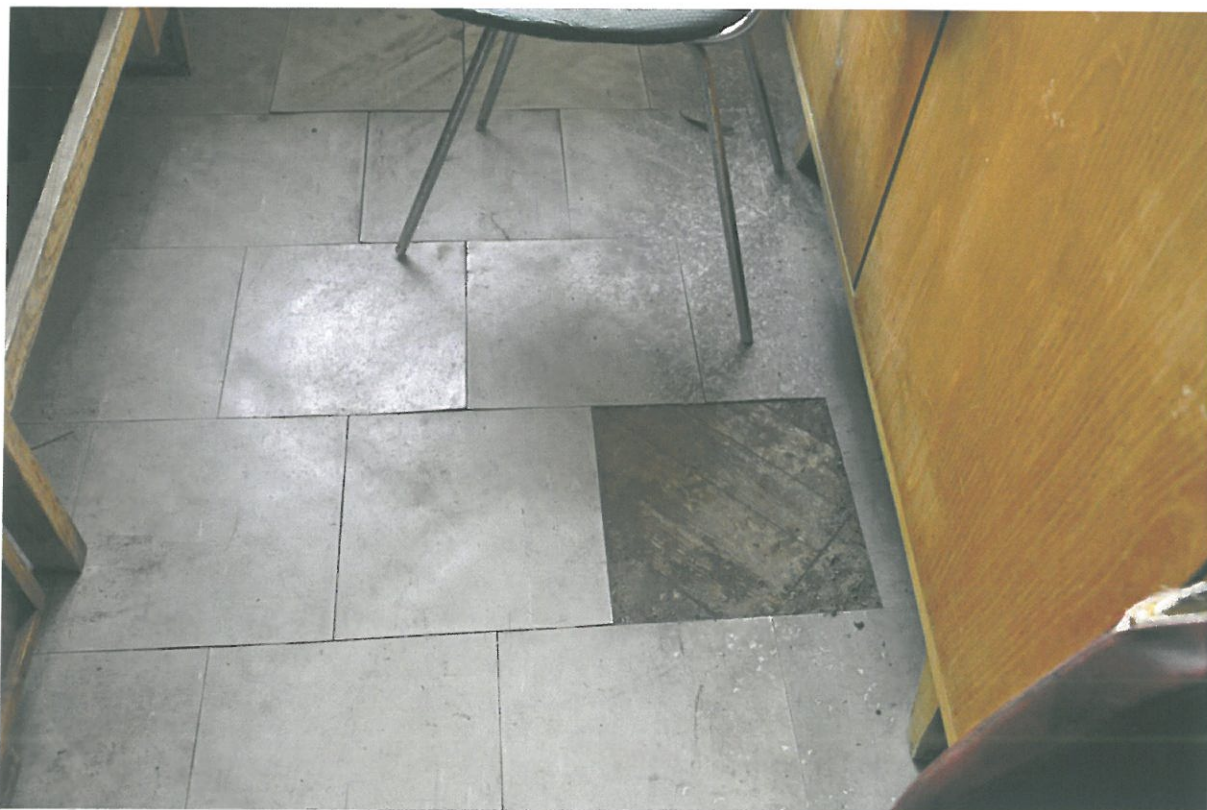
Fot.17. Dom Legionisty im. Marszałka Józefa Piłsudskiego w Krakowie,
ul. 3 Maja 7/ Oleandry 2. Wnętrze, fragment podłogi z parkietem przykrytym płytkami PCV.

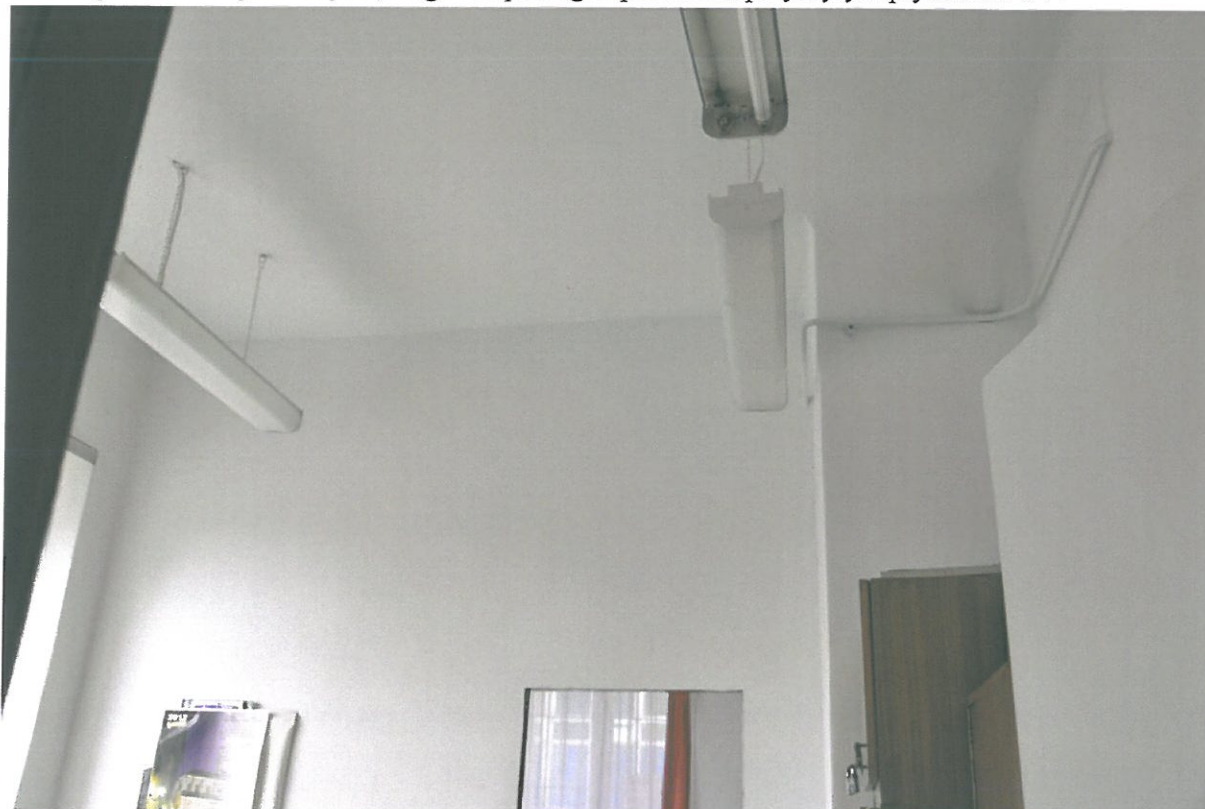
Fot.17. Dom Legionisty im. Marszałka Józefa Piłsudskiego w Krakowie,
ul. 3 Maja 7/ Oleandry 2. Wnętrze, fragment pomieszczenie biurowego.

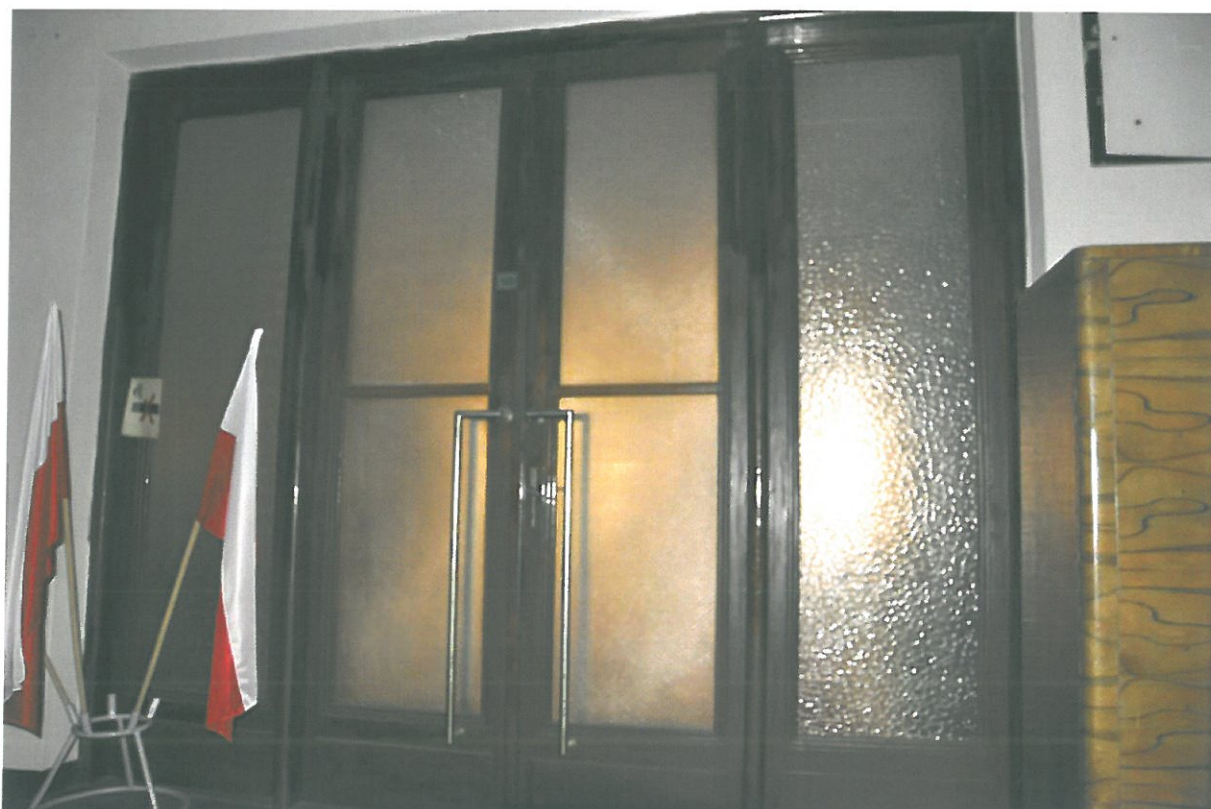
Fot.18 Dom Legionisty im. Marszałka Józefa Piłsudskiego w Krakowie,
ul. 3 Maja 7/ Oleandry 2. Wnętrze, zachowane pierwotne drzwi na klatce schodowej I p. .

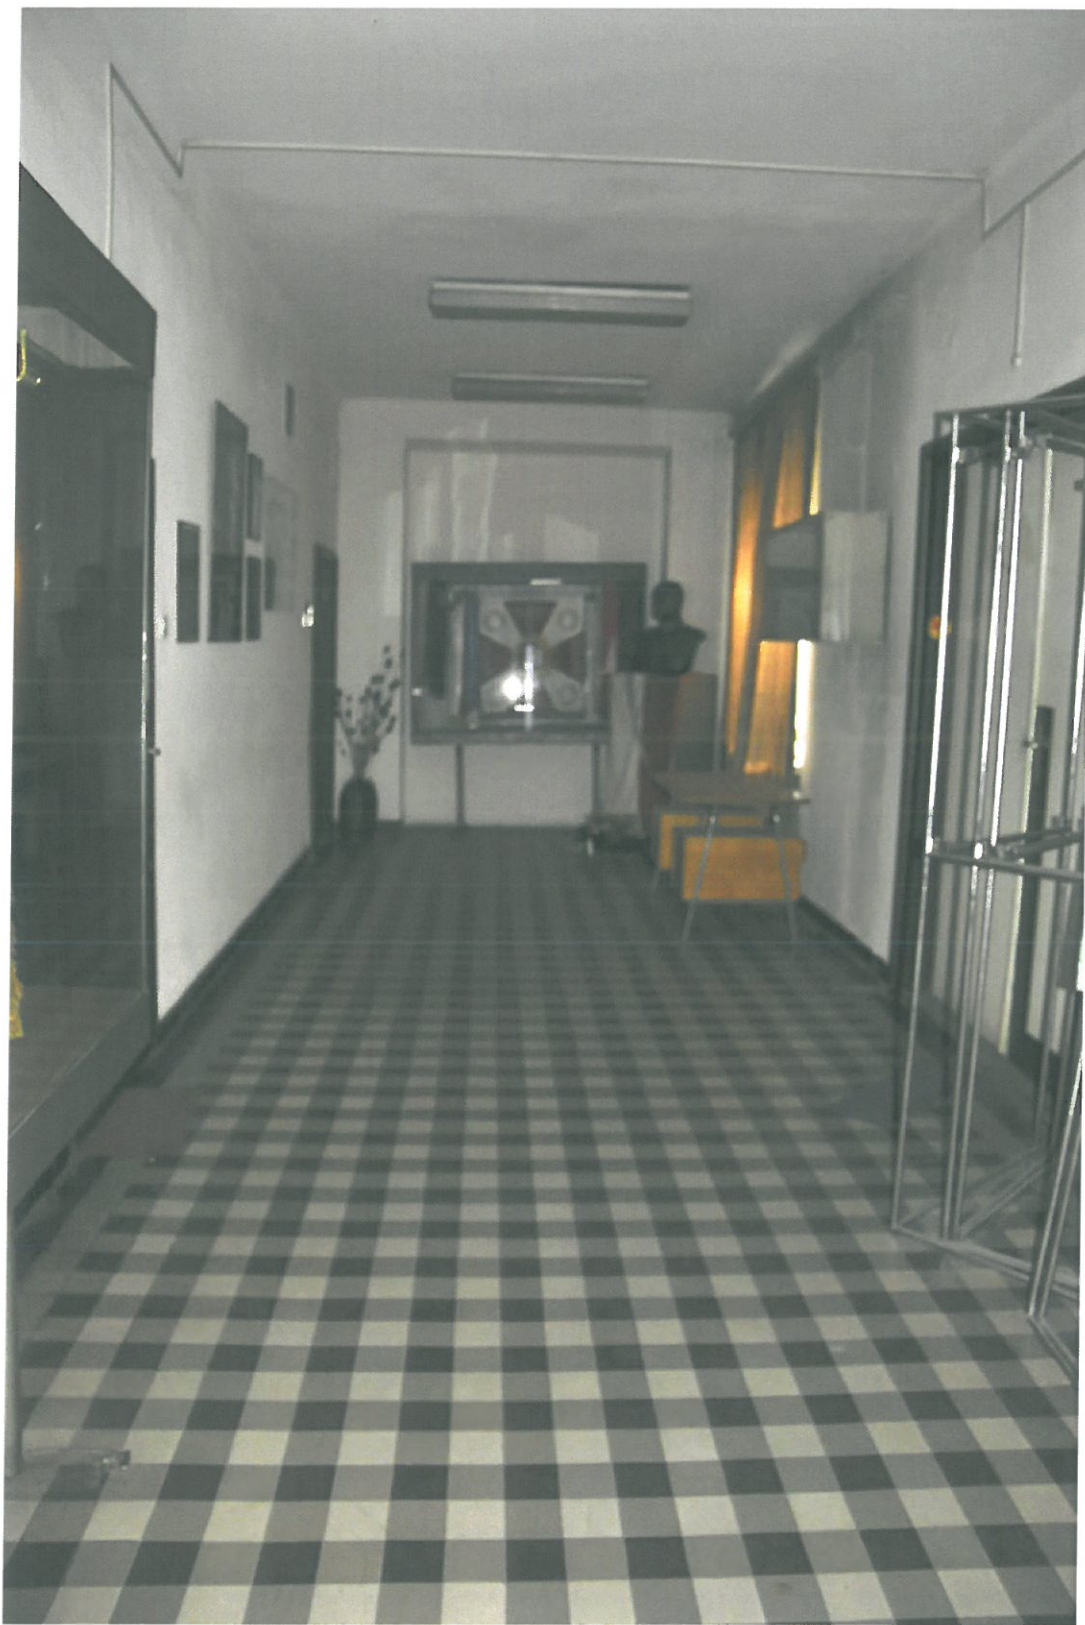
Fot.20. Dom Legionisty im. Marszałka Józefa Piłsudskiego w Krakowie,
ul. 3 Maja 7/ Oleandry 2. Wnętrze, płytki ceramiczne na korytarzu I p.
