Fot. 1 Dom Legionisty im. Marszałka Józefa Piłsudskiego w Krakowie,
ul. 3 Maja 7/ Oleandry 2. Elewacja południowa.

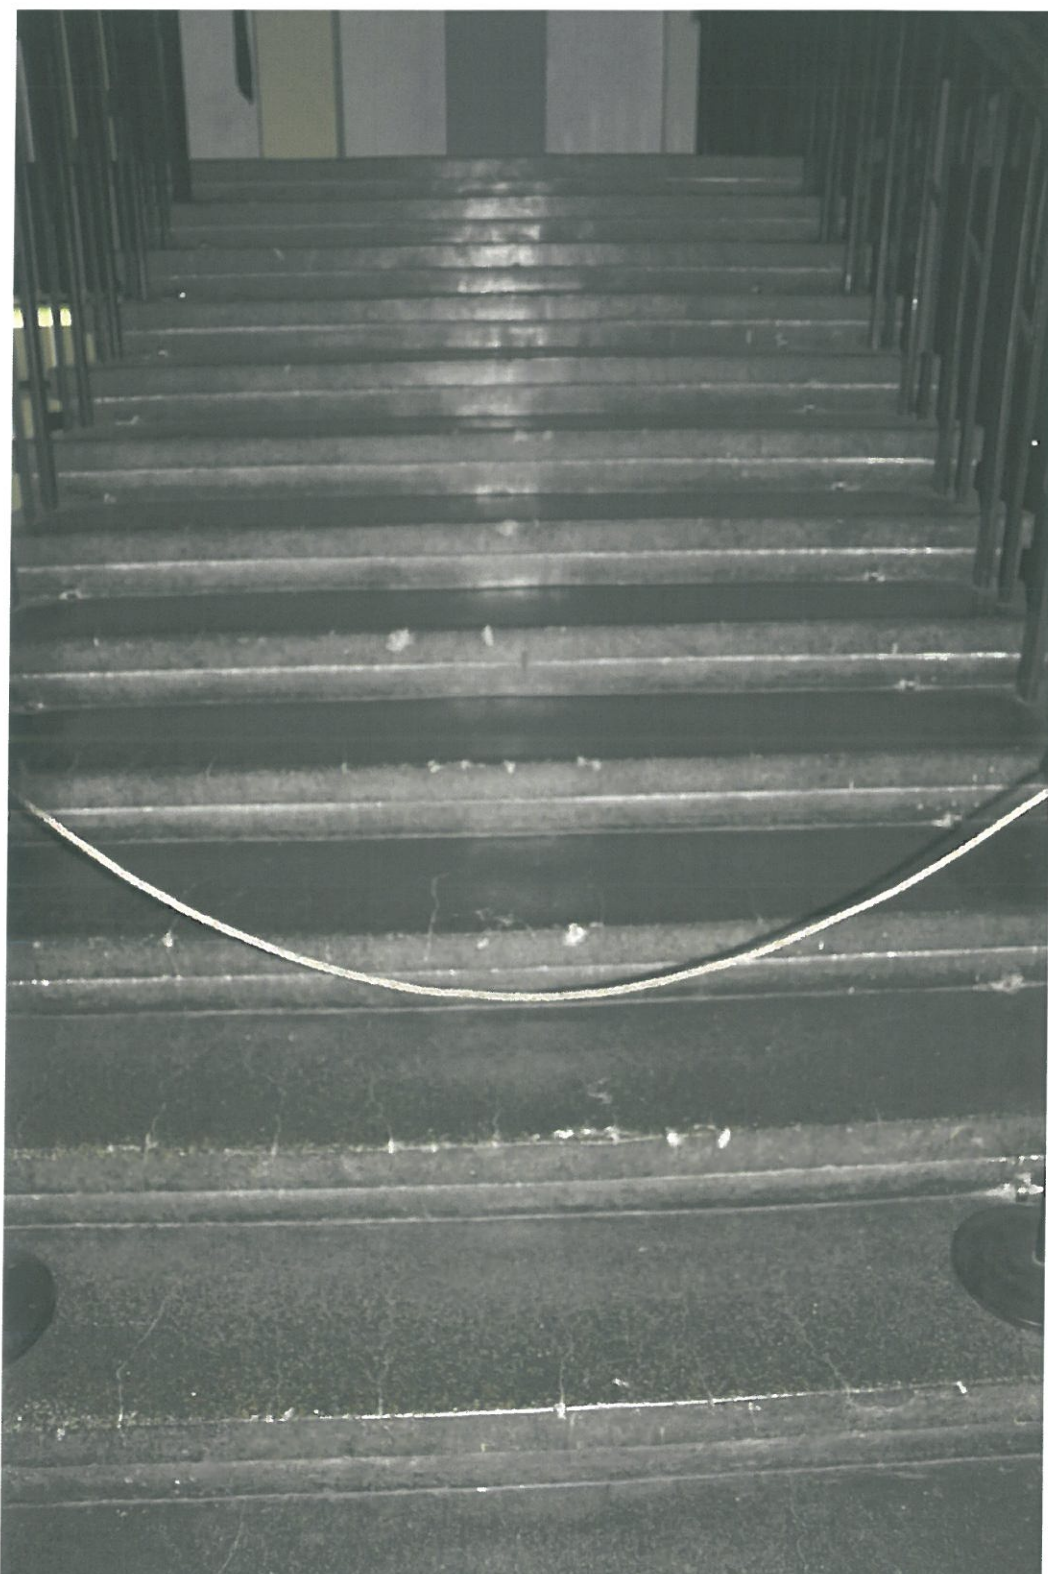
Fot.21. Dom Legionisty im. Marszałka Józefa Piłsudskiego w Krakowie,
ul. 3 Maja 7/ Oleandry 2. Wnętrze , fragment klatki schodowej, stopnie z lastryka . Widoczne uszkodzenia
krawędzi.

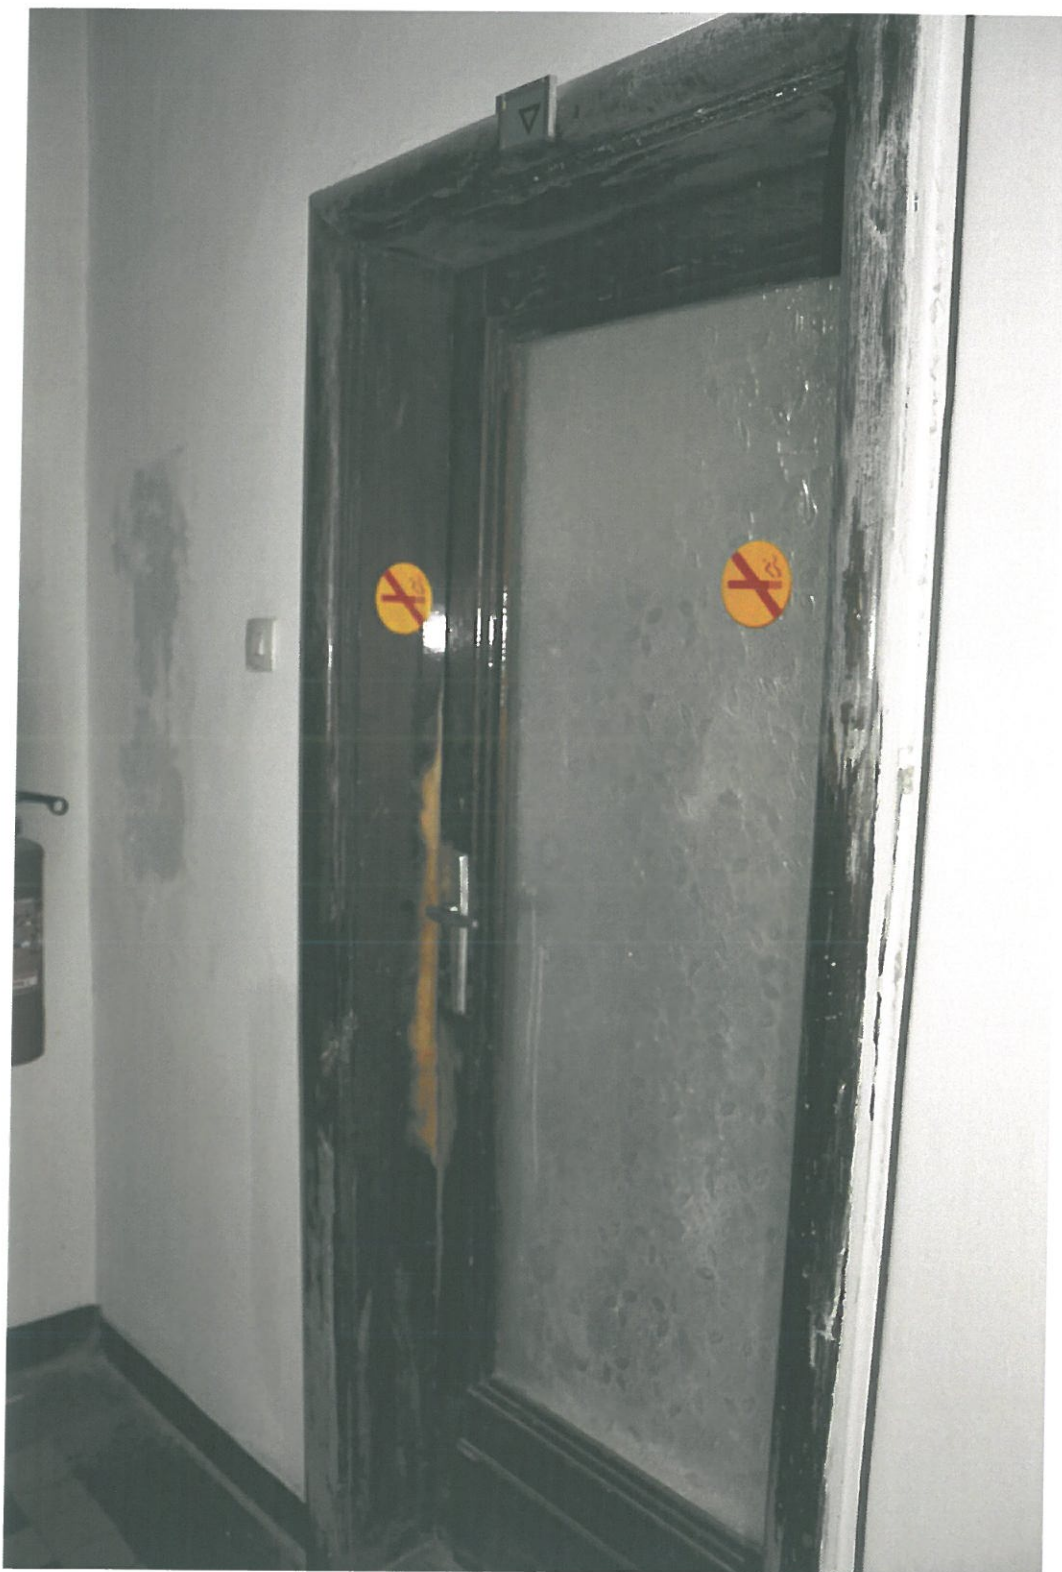
Fot.22. Dom Legionisty im. Marszałka Józefa Piłsudskiego w Krakowie,
ul. 3 Maja 7/ Oleandry 2. Wnętrze. Zachowana oryginalna stolarka drzwi do toalety.

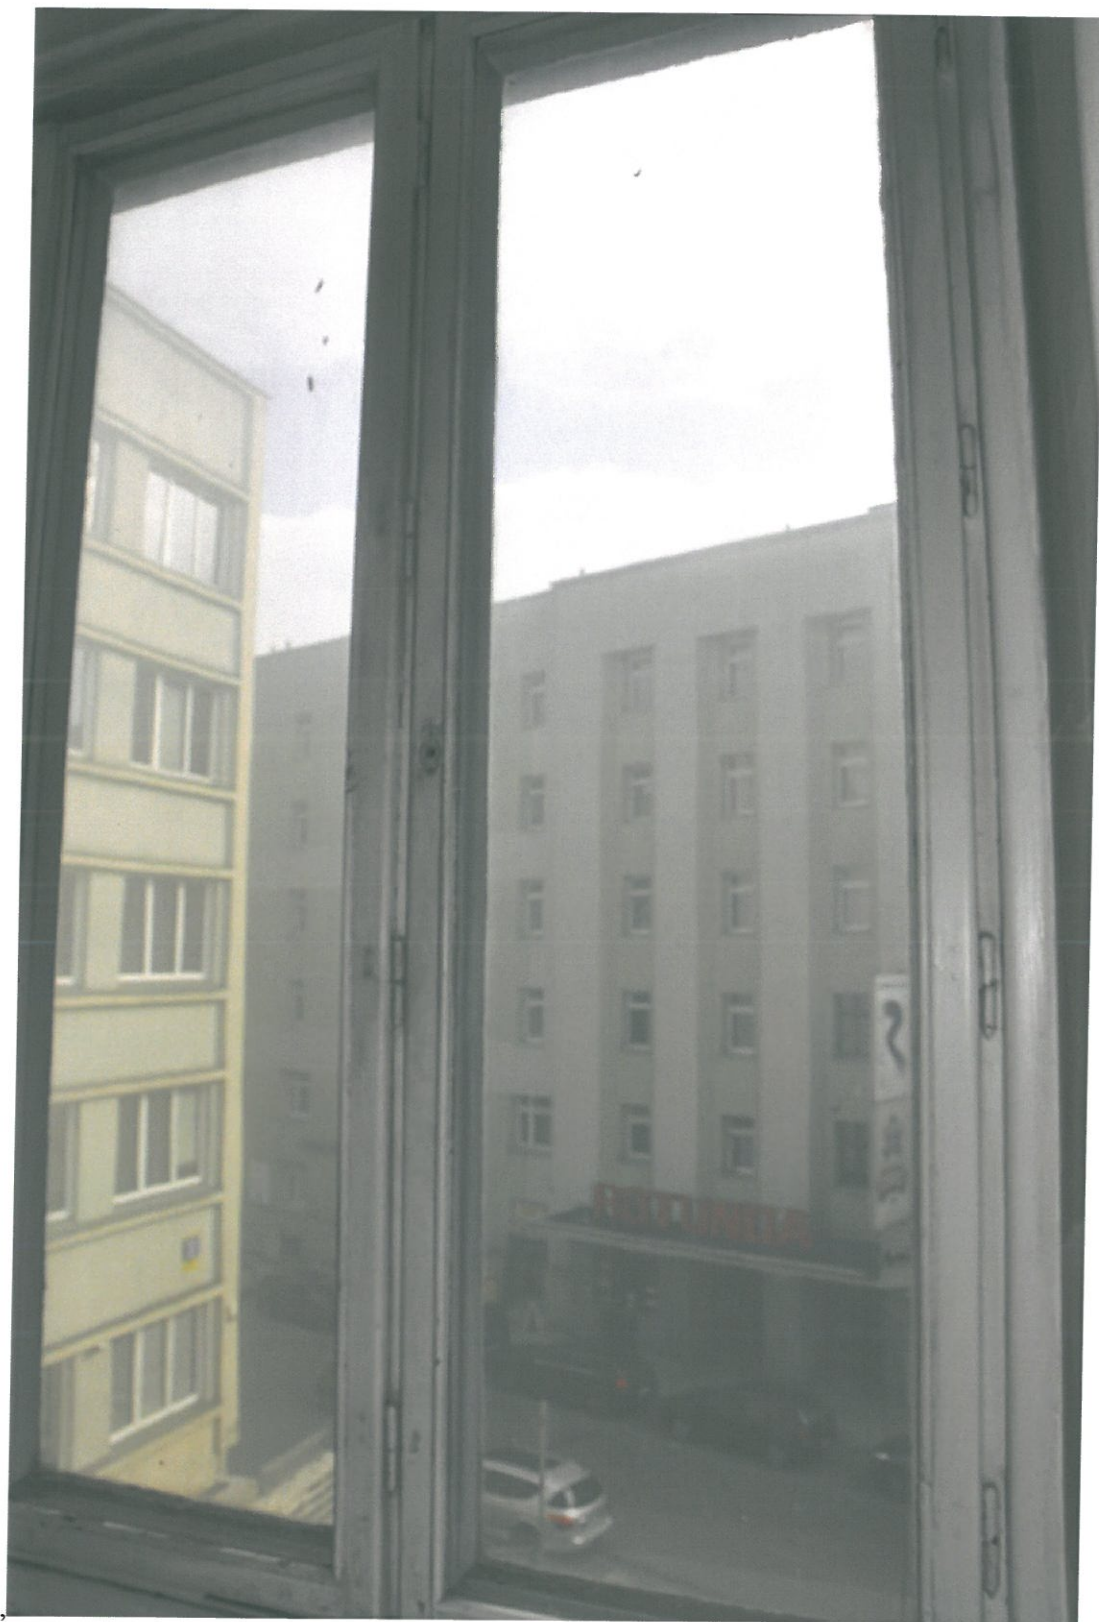
Fot.23. Dom Legionisty im. Marszałka Józefa Piłsudskiego w Krakowie,
ul. 3 Maja 7/ Oleandry 2. Wnętrze. Zachowana oryginalna stolarka okna na korytarzu..

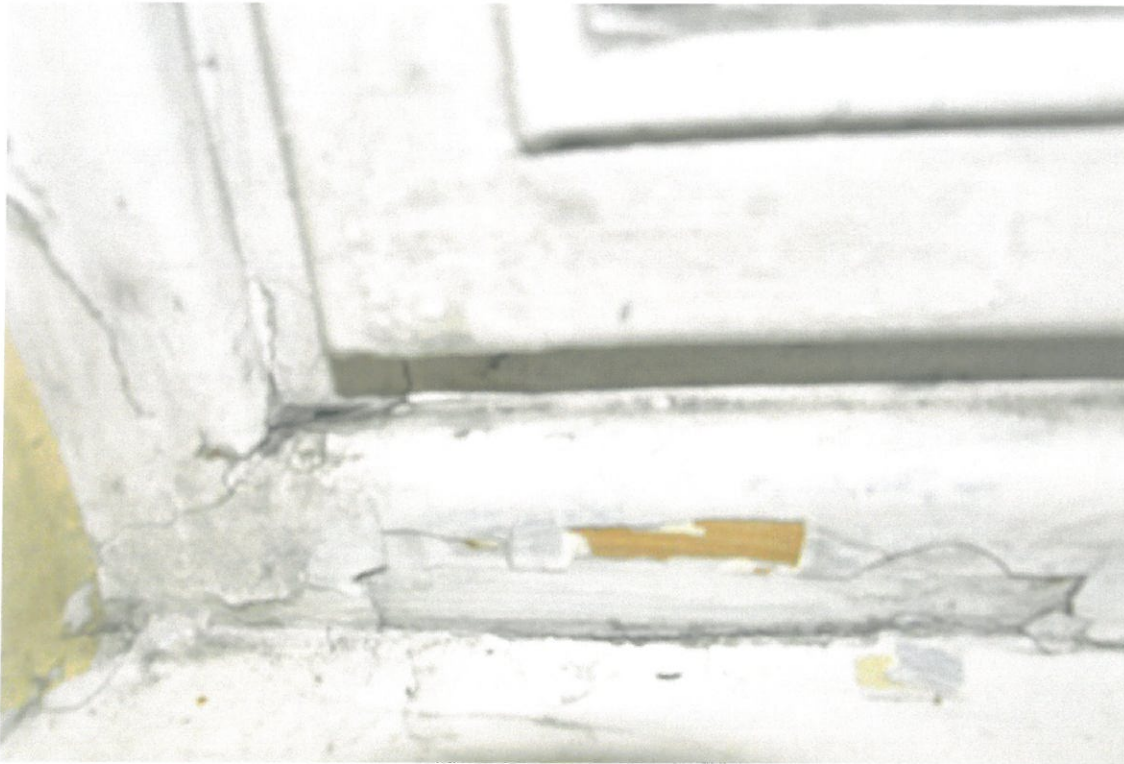
Fot.25. Dom Legionisty im. Marszałka Józefa Piłsudskiego w Krakowie,
ul. 3 Maja 7/ Oleandry 2. Wnętrze. Fragment zachowanej oryginalnej stolarki okna. Widoczne łuszczące się
nawarstwienia powłok lakierniczych.

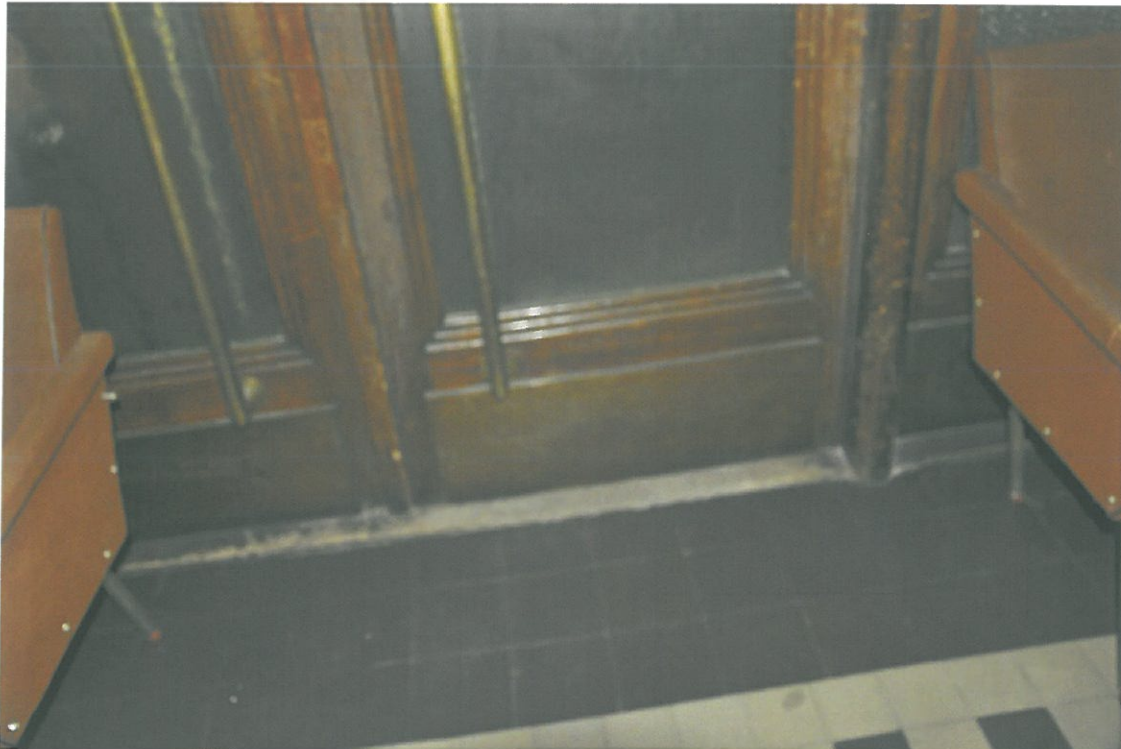
Fot.26. Dom Legionisty im. Marszałka Józefa Piłsudskiego w Krakowie,
ul. 3 Maja 7/ Oleandry 2. Wnętrze. Fragment zachowanej oryginalnej stolarki drzwi na klatce schodowej.
Widoczne poprzecierane powłoki lakiernicze i zaśniedziałe okucia mosiężne.

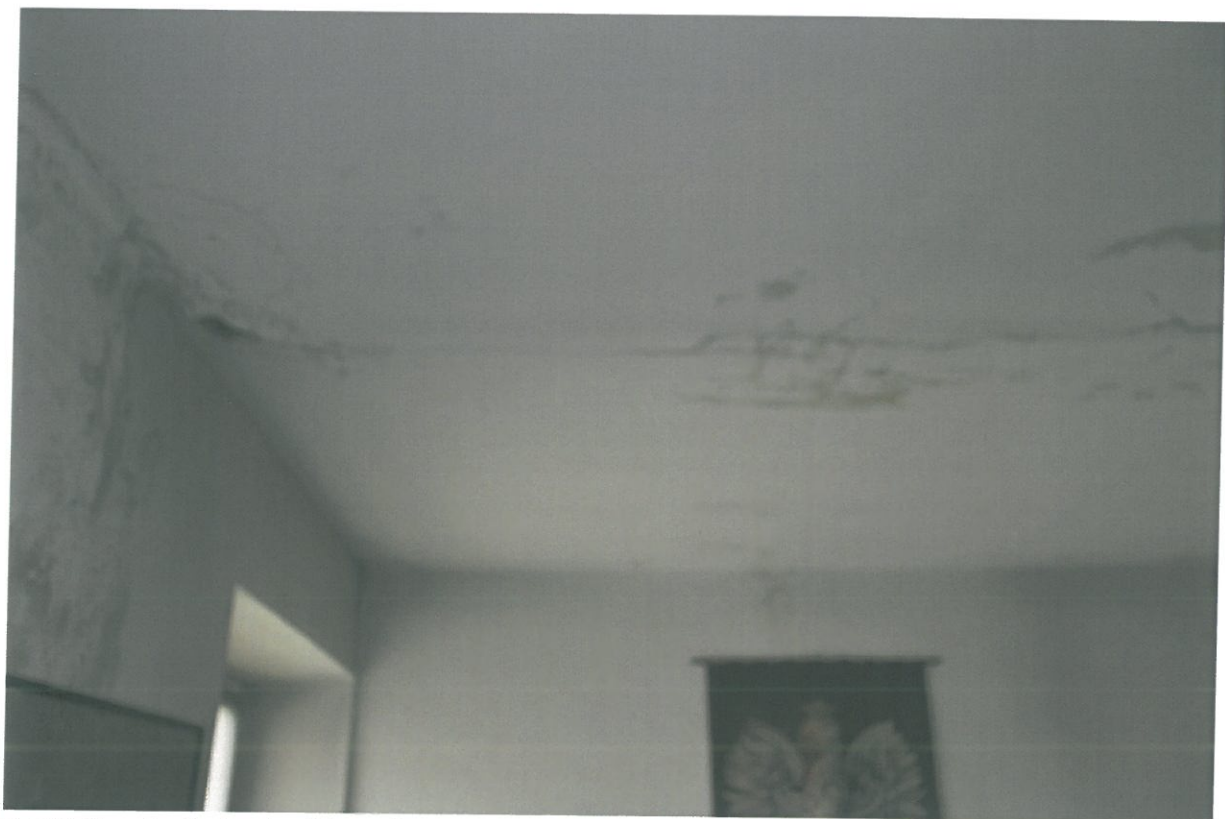
Fot.28. Dom Legionisty im. Marszałka Józefa Piłsudskiego w Krakowie,
ul. 3 Maja 7/ Oleandry 2. Wnętrze. Fragment sufitu klatki schodowej na najwyższej kondygnacji, widoczne
plamy powstałe skutkiem zalania zalaniem .

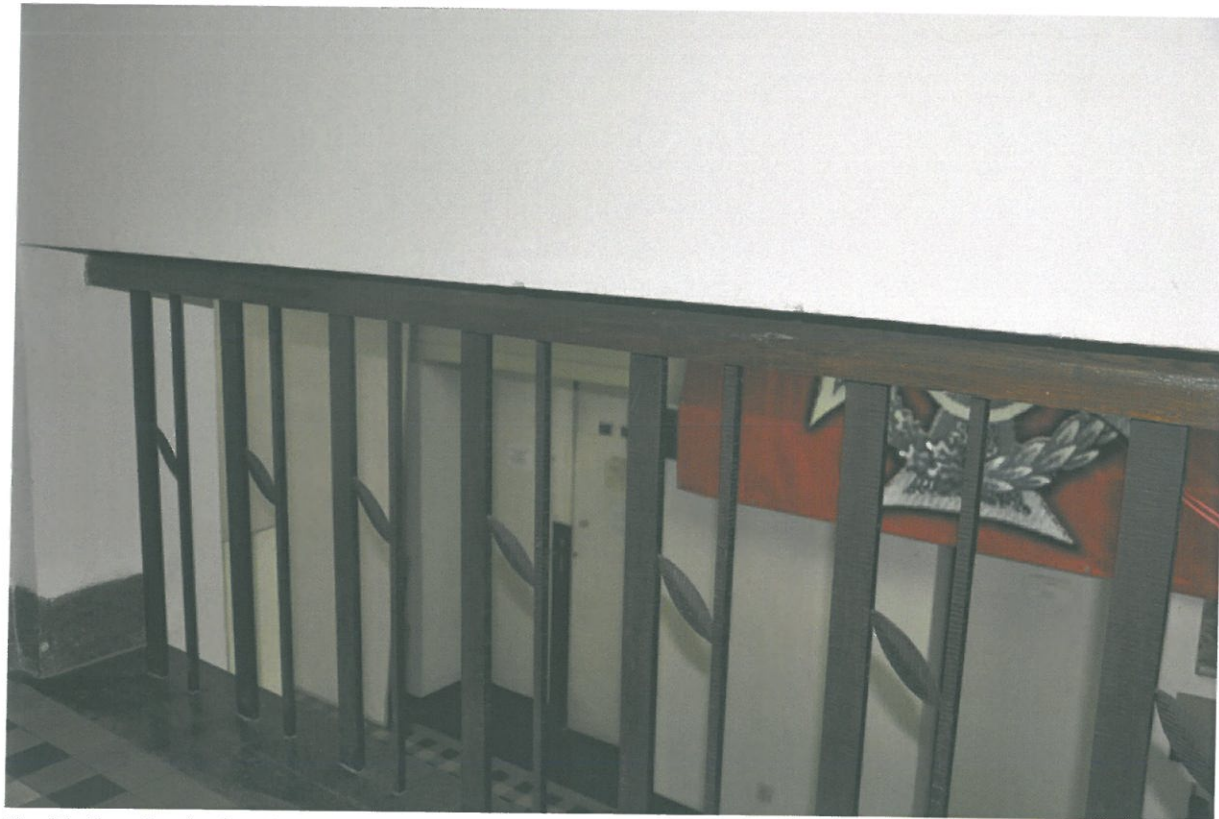
Fot 29. Dom Legionisty im. Marszałka Józefa Piłsudskiego w Krakowie,
ul. 3 Maja 7/ Oleandry 2. Wnętrze, fragmenty kutej barierki klatki schodowej.

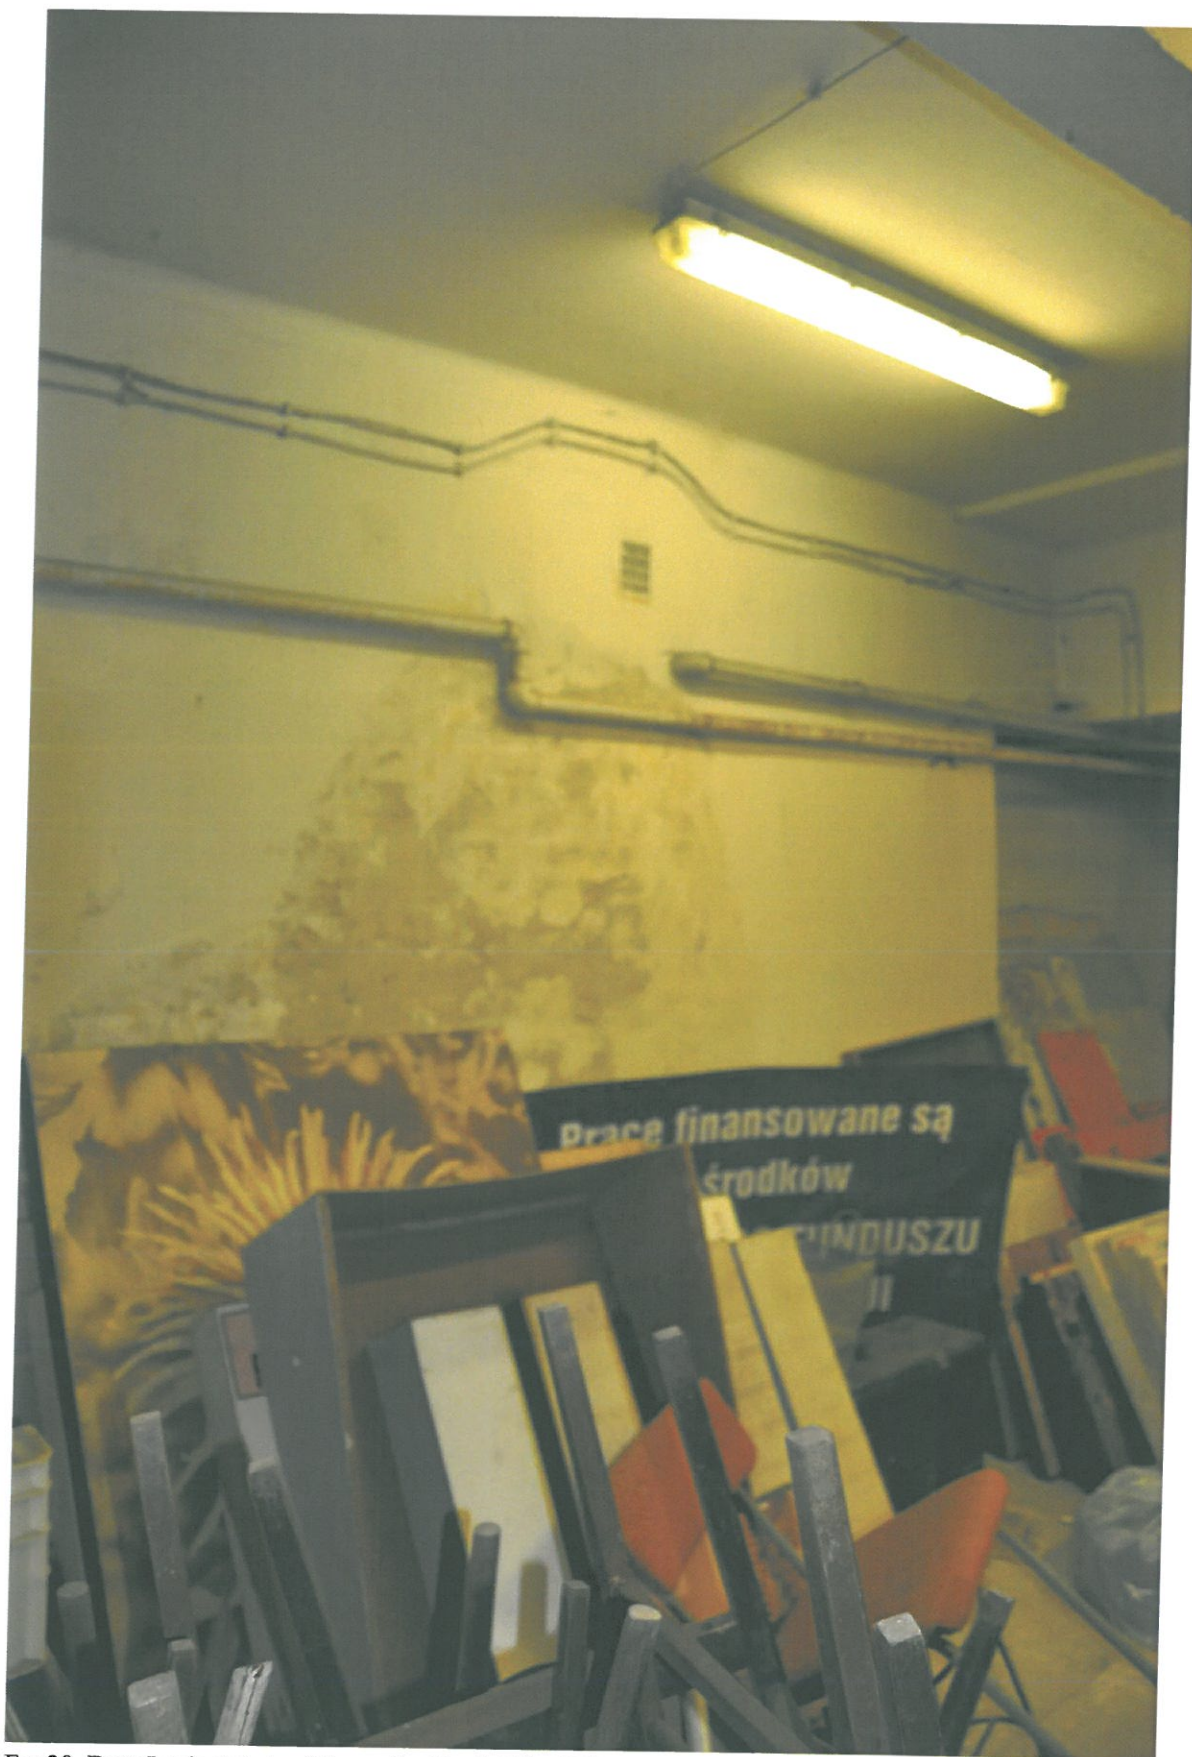
Fot 29. Dom Legionisty im. Marszałka Józefa Piłsudskiego w Krakowie,
ul. 3 Maja 7/ Oleandry 2. Wnętrze, fragment zalanej ściany we wnętrzu piwnicy.
