PROGRAM PRAC KONSERWATORSKICH DLA STOLARKI OTWOROWEJ W ZABYTKOWEJ KAMIENICY PRZY UL. JÓZEFA 16 W KRAKOWIE, /„DOM AKTORA”/.

1. **Rodzaj zabytku:** stolarka okienna i drzwiowa lokali mieszkalnych w kamienicy „Dom Aktora”
2. **Nr rejestru zabytków:** A-679, 30.IX.1985
3. **Lokalizacja:** Kraków, Kazimierz, ulica Józefa 16
4. **Autor:** August Pluszyński – 1844 r.
5. **Data powstania i przekształceń:** XVII w., XVIII w., 1844 r., 1898 – 1899 r.
6. **Właściciel:** Gmina Kraków

| STAN ZACHOWANIA..... | 12 |

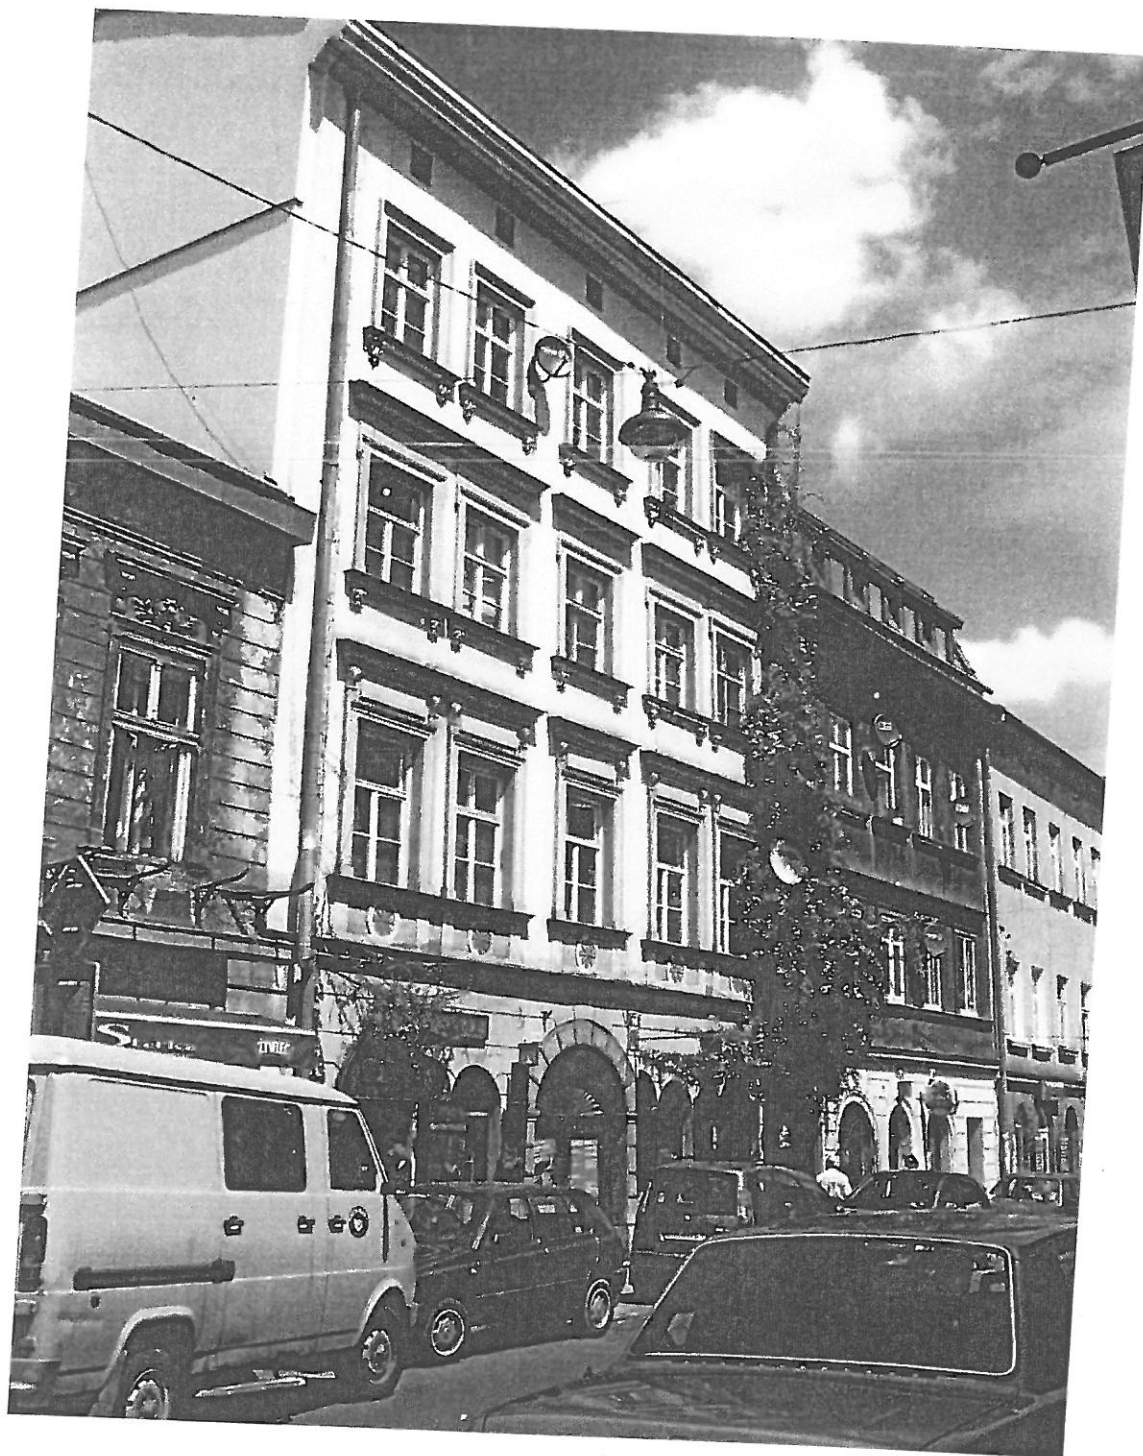
Fot. 1.

Kamienica z 1844 r., projekt A. Pluszyńskiego, ul. Józefa 16. Kraków. Stan zachowania – 2009 r. Elewacja frontowa – północna, widok ogólny. Widoczna współcześnie ocieplona ściana wschodnia budynku.

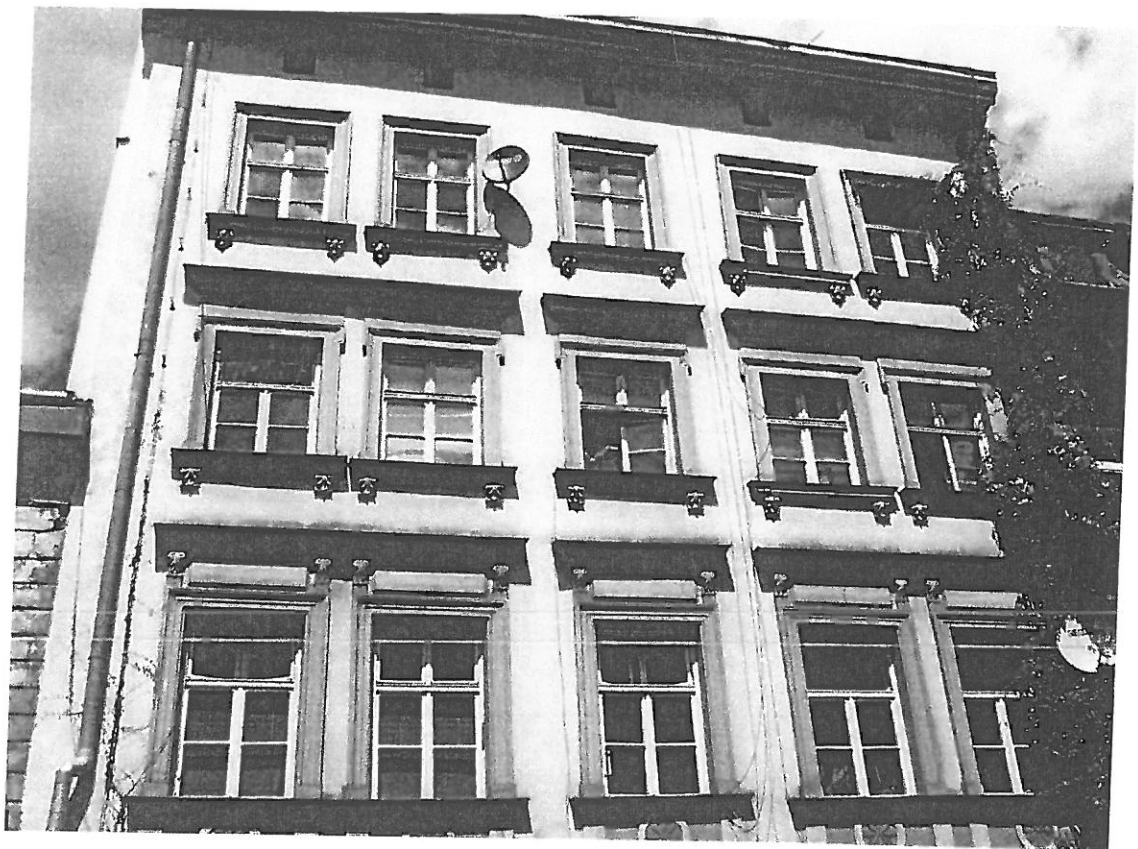
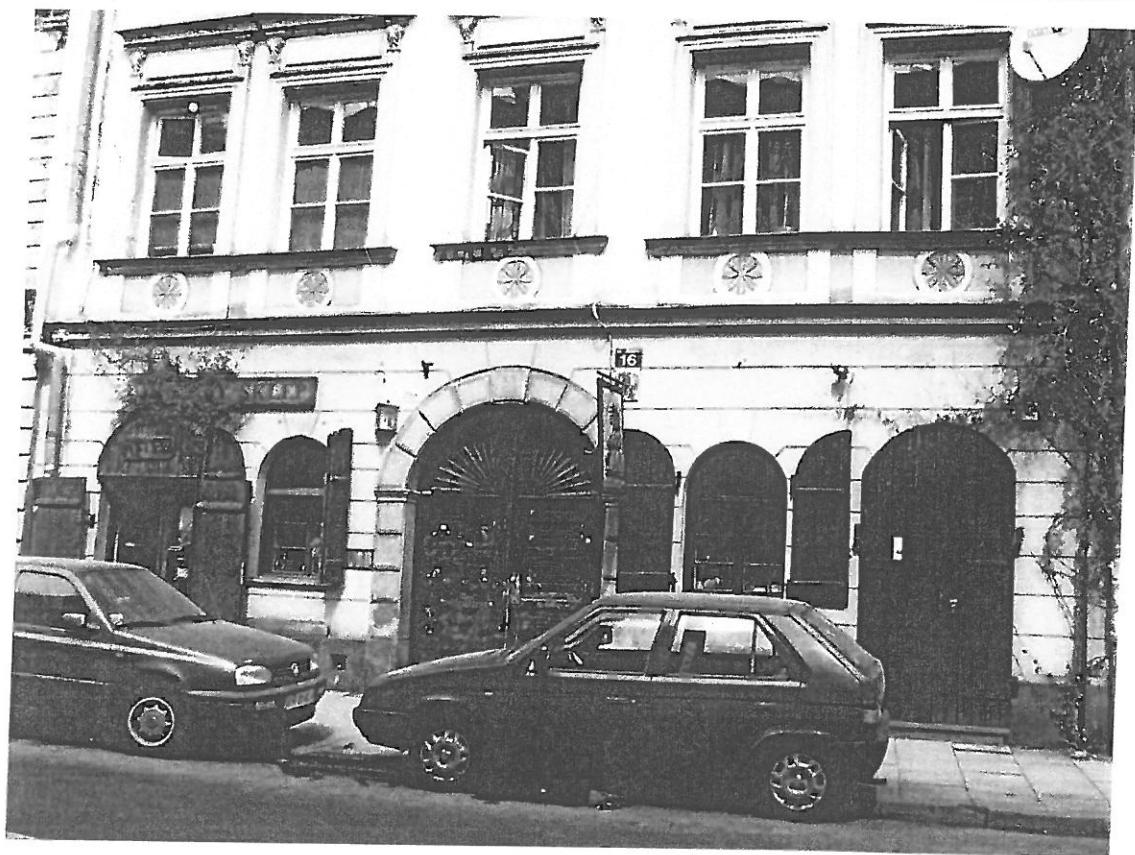
Fot. 2, 3.

Kamienica z 1844 r. proj. A. Pluszyńskiego, ul. Józefa 16. Kraków. Stan zachowania – 2009 r. Elewacja frontowa – północna. Na fot.2. widoczne kondygnacje powyżej parteru z pomalowaną na biało stolarką okienną, zespoloną. Na fot.3. parter i pierwsze piętro.

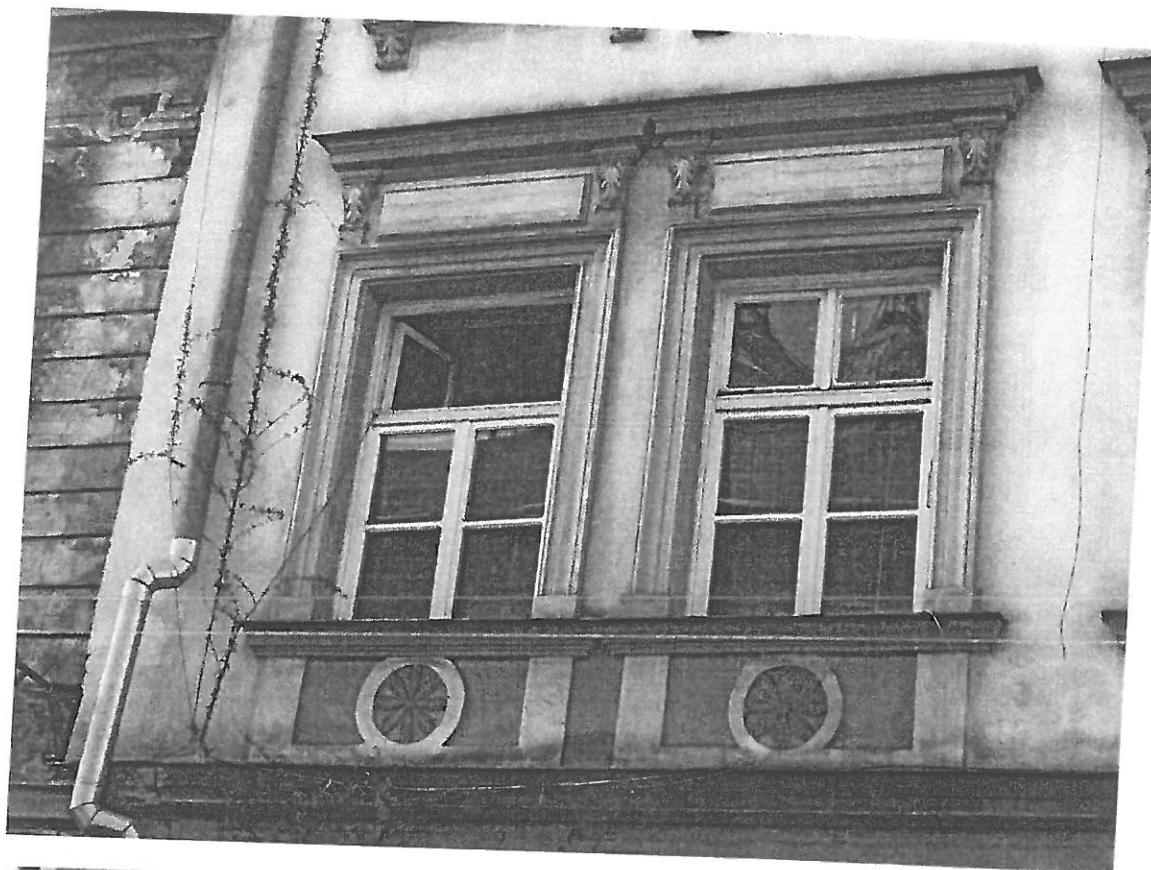
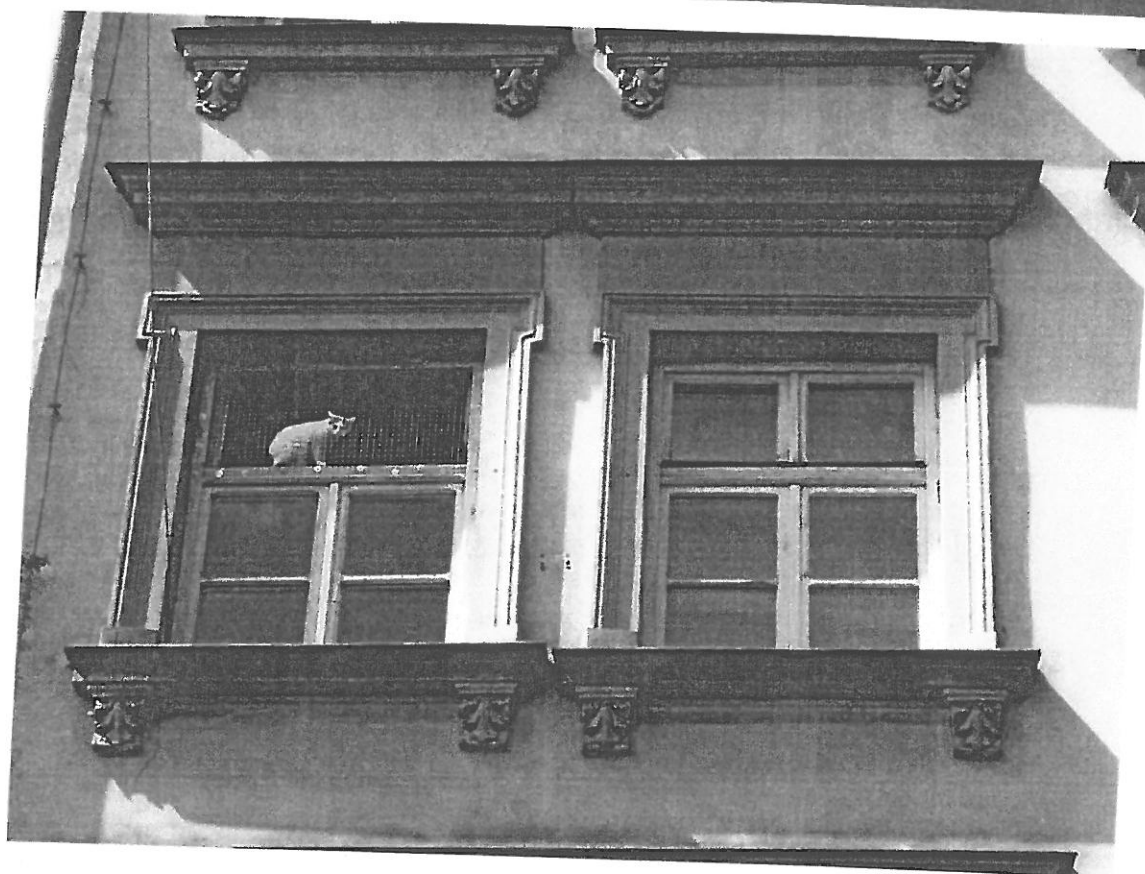
Fot. 4, 5.

Kamienica z 1844 r. proj. A. Pluszyńskiego, ul. Józefa 16. Kraków. Stan zachowania – 2009 r. Elewacja frontowa – północna. Widoczne dekoracje architektoniczne wokół okien pierwszego i drugiego pietra. Stolarka okienna zespolona.

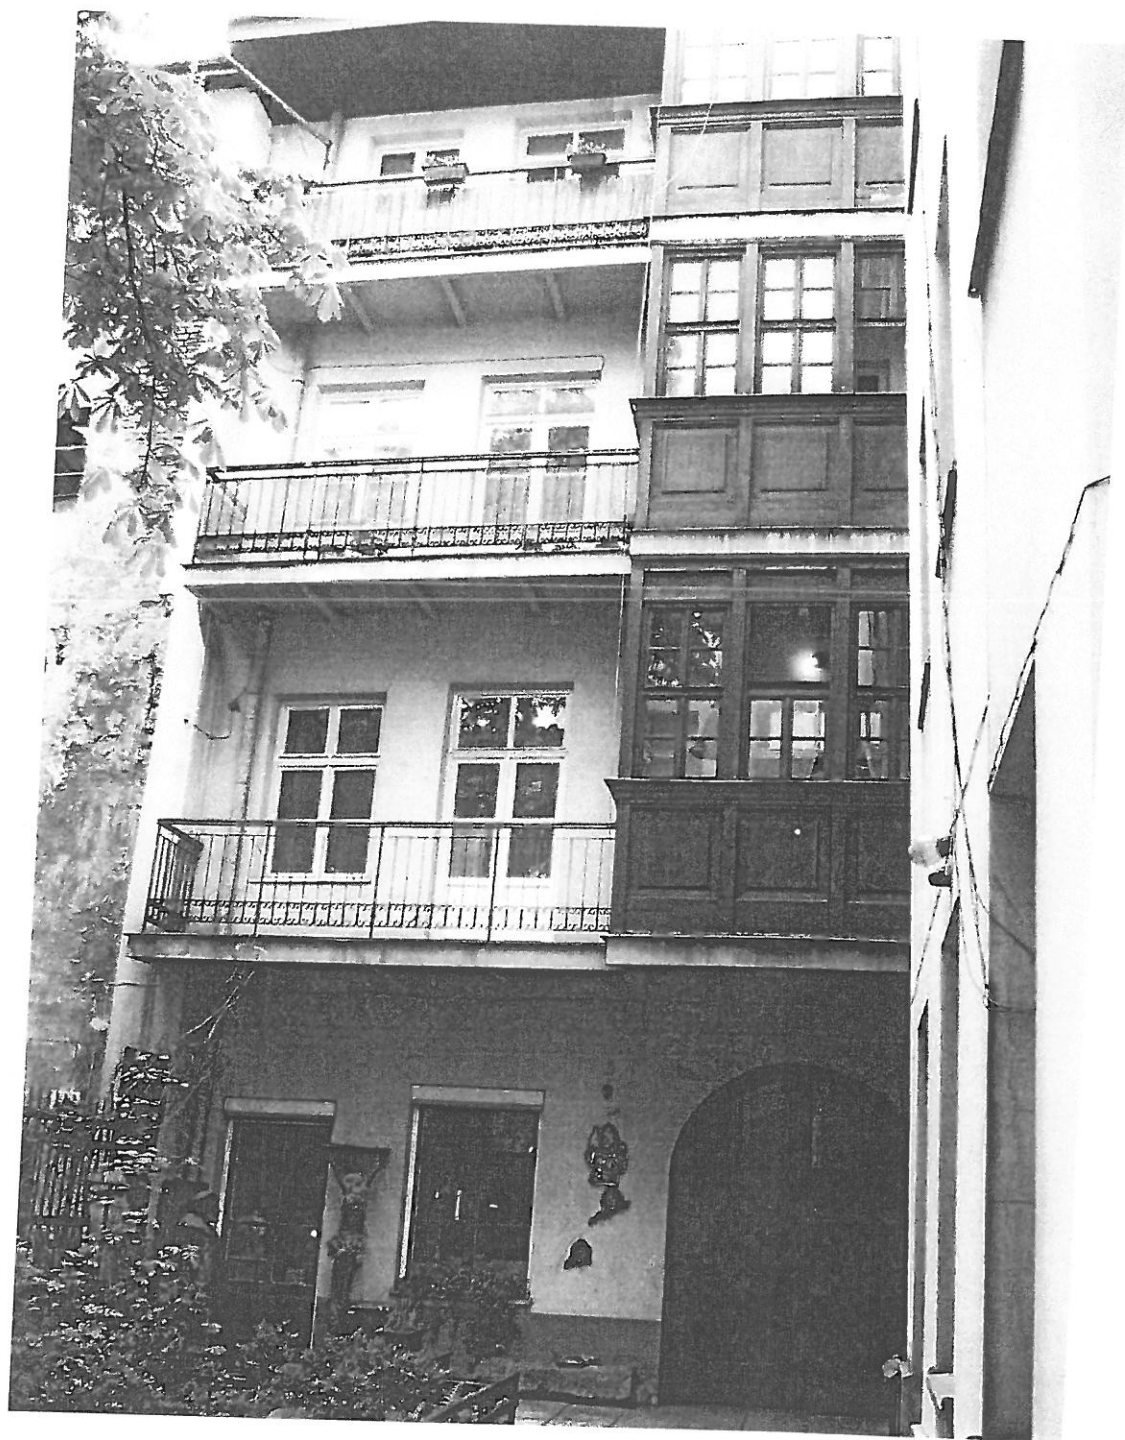
Fot. 6.

Kamienica z 1844 r. proj. A. Pluszyńskiego, ul. Józefa 16., Kraków. Stan zachowania – 2009 r. Budynek frontowy, widok ogólny elewacji tylnej w trzech osiach. W parterze widoczne okno i drzwi wejściowe do lokalu użytkowego., w trzeciej osi wejście do sieni przelotowej, powyżej drewniane, przeszklone obudowy ganków. W osi pierwszej widoczne okna, w drugiej drzwi balkonowe.

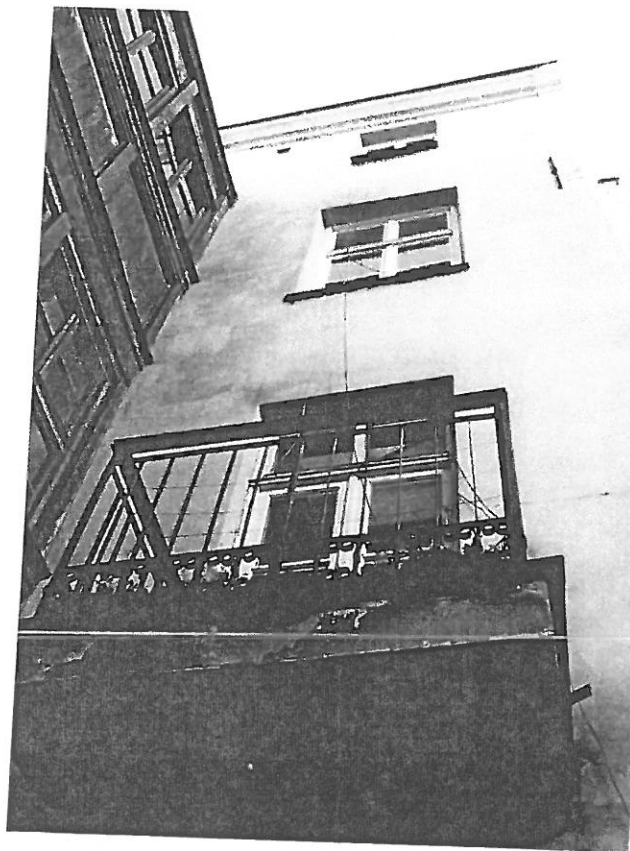
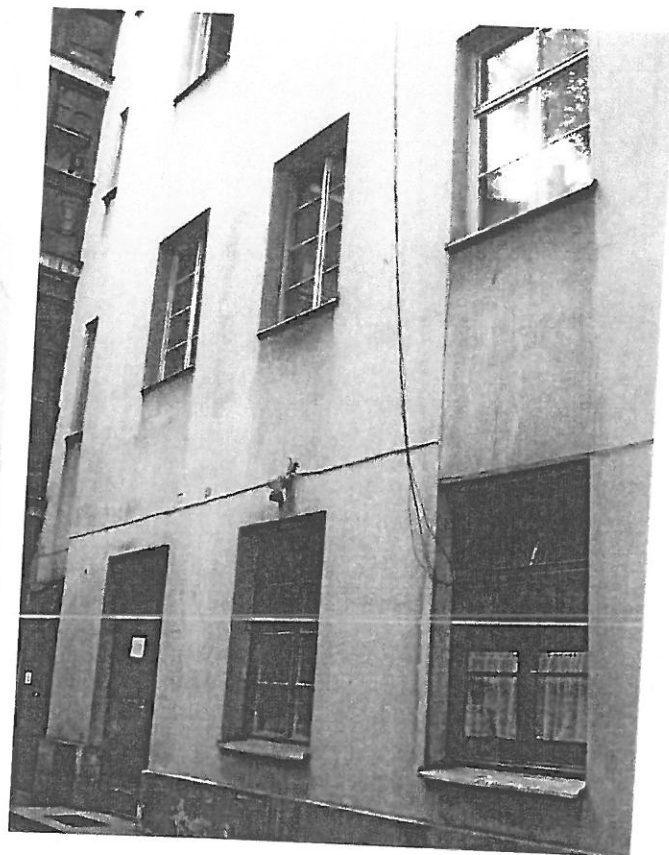
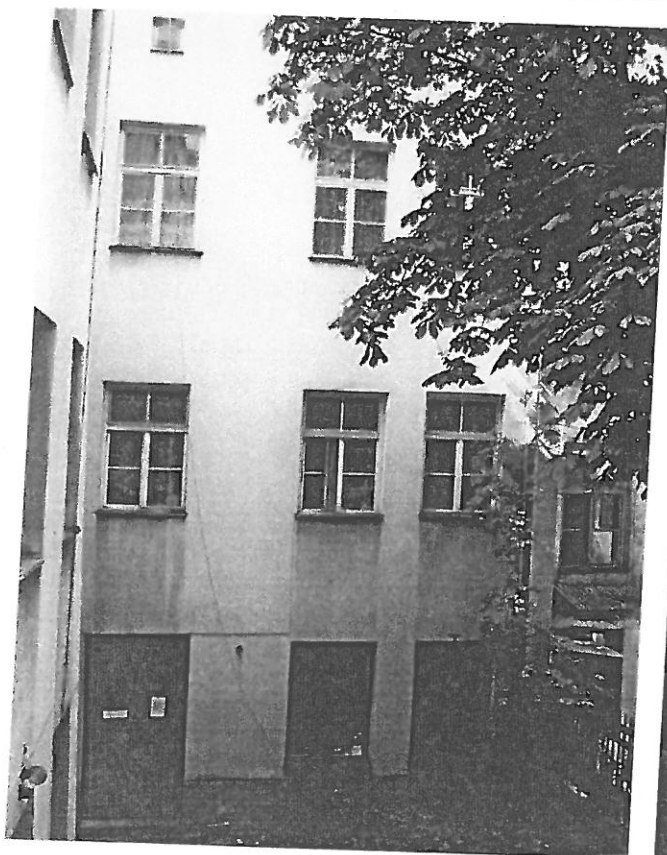
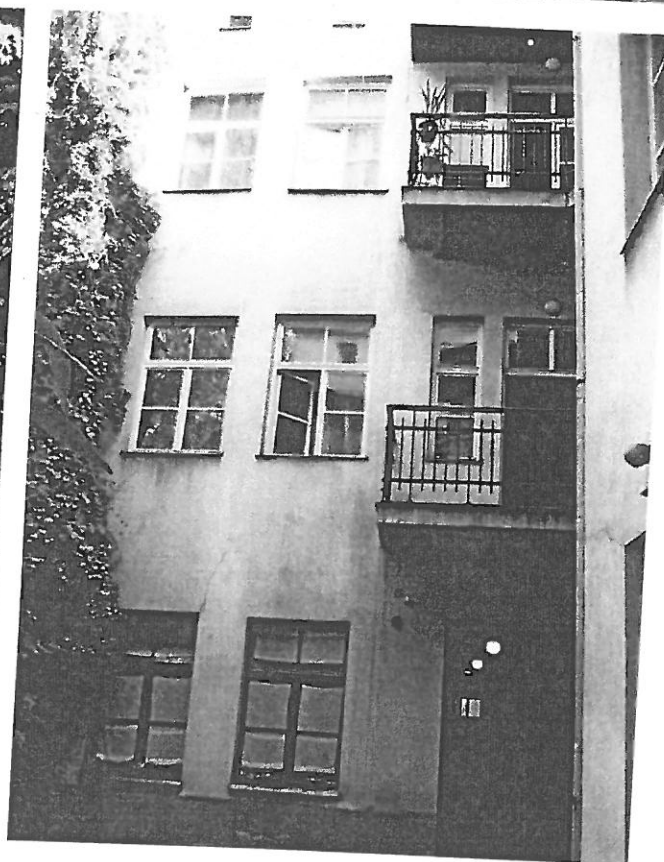
Fot. 7, 8, 9, 10.

Kamienica z 1844r. proj. A. Pluszyńskiego, ul. Józefa 16., Kraków. Stan zachowania – 2009r. Widok ogólny elewacji. Na fot. 7 widoczna elewacja tylna budynku frontowego z przylegającą do niej zabudowa drewniana ganków od strony zachodniej, fot. 8 – elewacja oficyny bocznej I z wejściem do klatki schodowej, fot. 9 – elewacja północna oficyny tylnej I (środkowej) z widocznym wejściem do sieni, fot. 10 – elewacja południowa oficyny tylnej I.

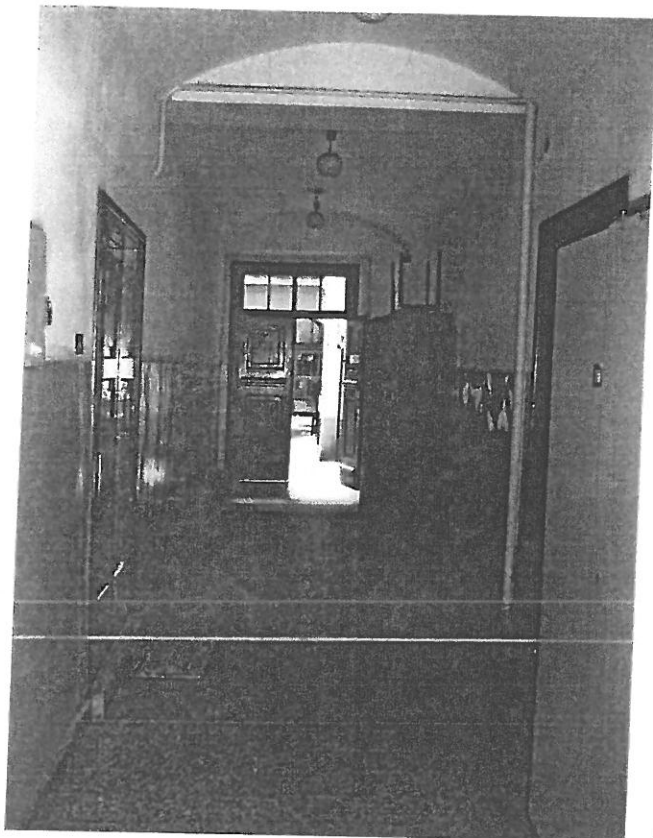
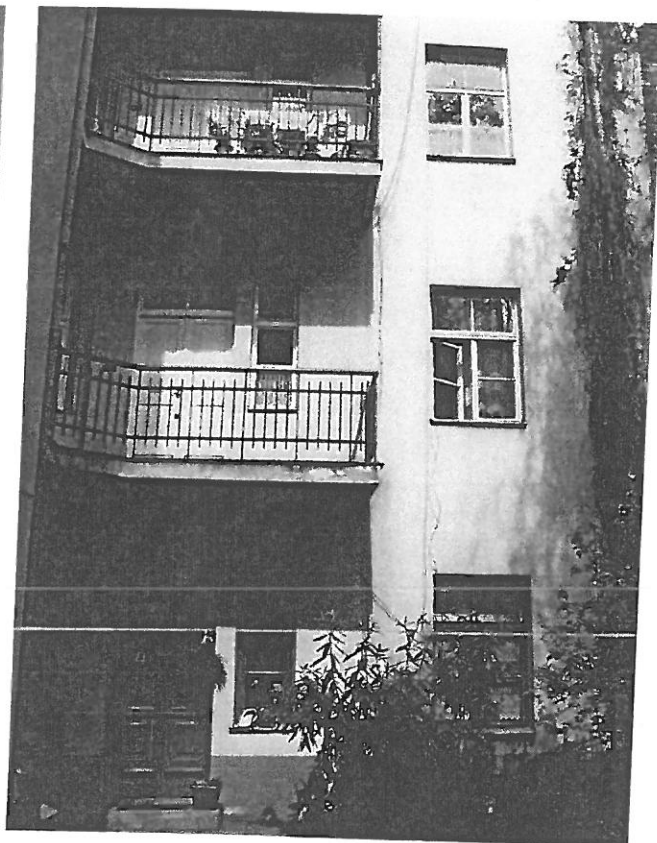
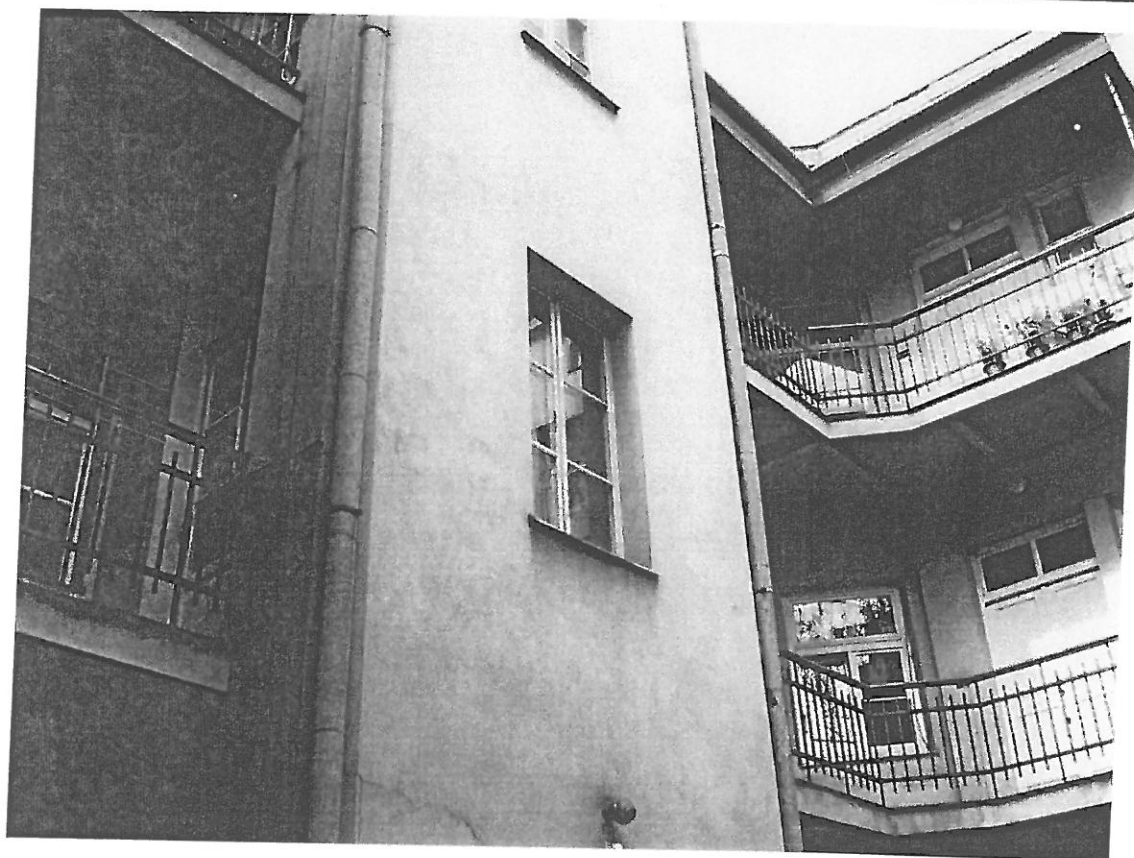
Fot. 11, 12, 13.

Kamienica z 1844 r. proj. A. Pluszyńskiego, ul. Józefa 16., Kraków. Stan zachowania – 2009 r. Na fot. 11 widoczna sień przelotowa oficyny tylnej I, z której prowadzą drzwi (2 sztuki) do lokali mieszkalnych. Na fot. 12 widoczna elewacja północna oficyny tylnej II, w której widoczne są drzwi prowadzące bezpośrednio z podwórka i balkonów do mieszkań. Na fot. 13 widoczna klatka schodowa w oficynie bocznej II, utworzony przez balkony ciąg komunikacyjny pomiędzy klatkami.

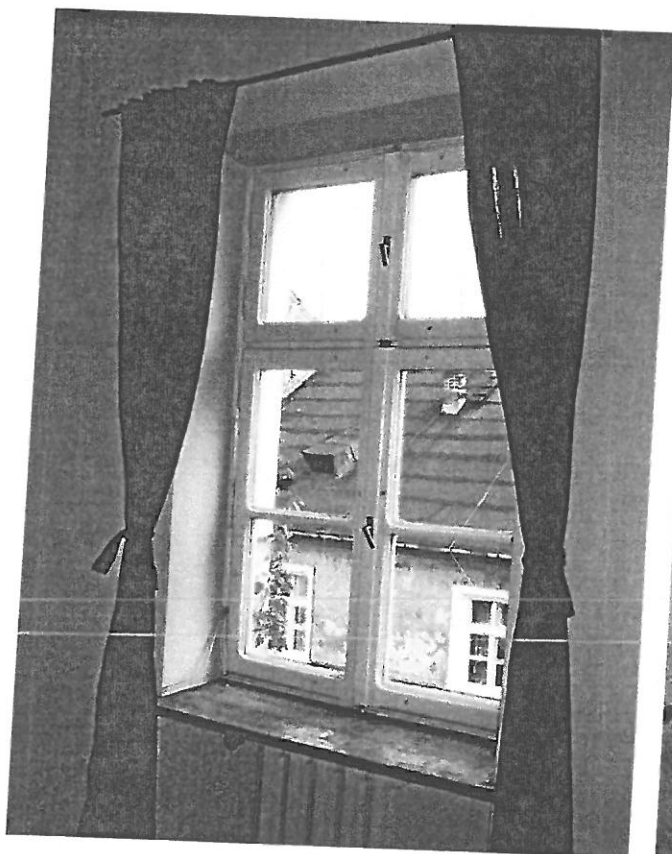
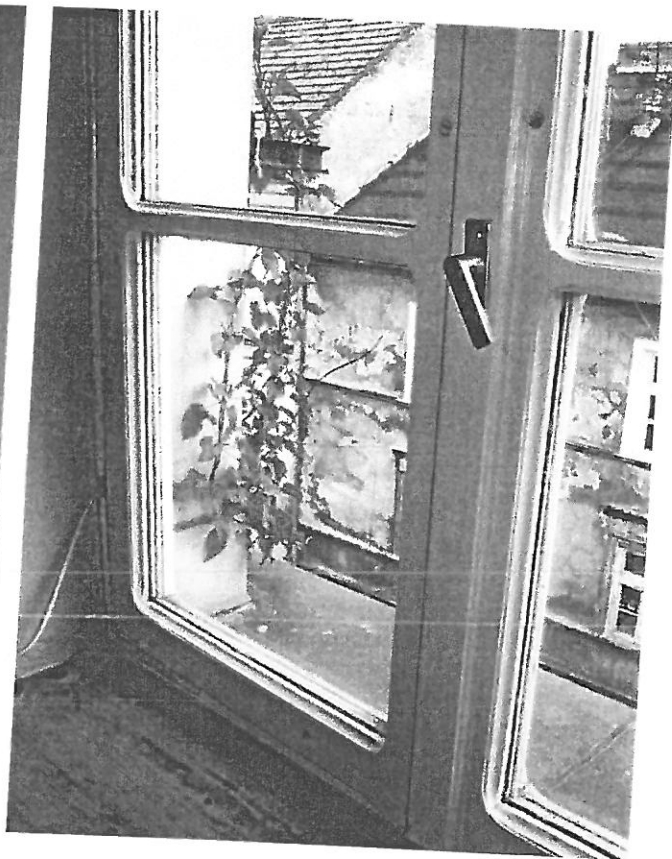
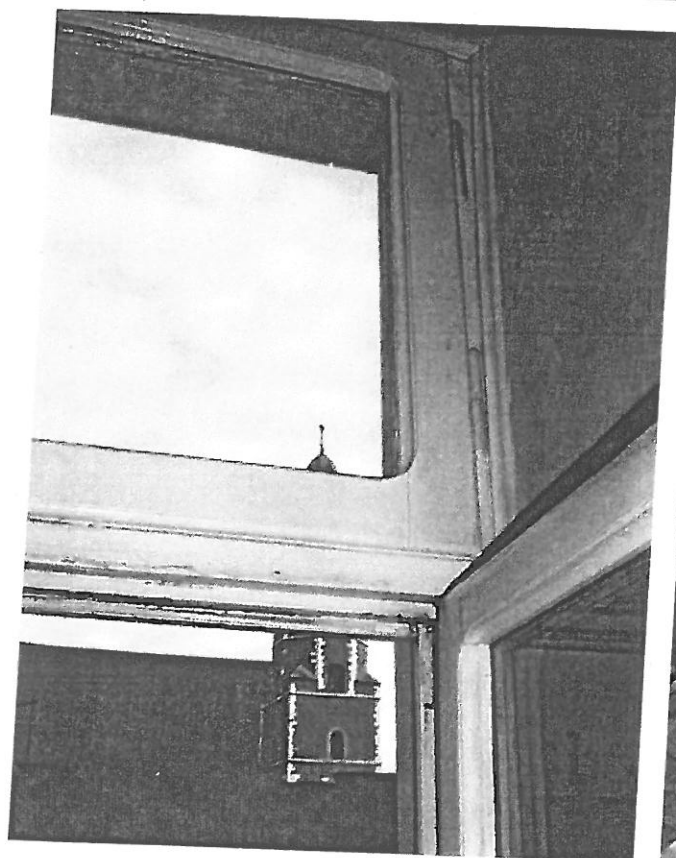
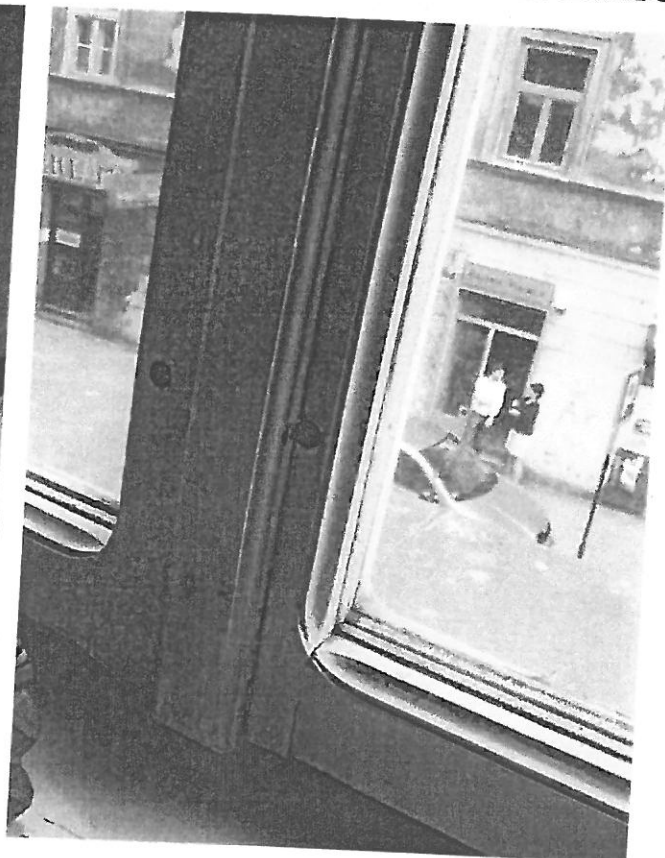
Fot.14, 15, 16, 17.

Kamienica z 1844 r. proj. A. Pluszyńskiego, ul. Józefa 16, Kraków. Stan zachowania – 2009 r. Budynek frontowy, elewacja frontowa. Stolarka okienna, zespolona, widoczna od strony wewnątrz – proporcje kwater, profile ramiaków skrzydeł, listwy przytykowej, zawiasy, klamka w kształcie litery "L".

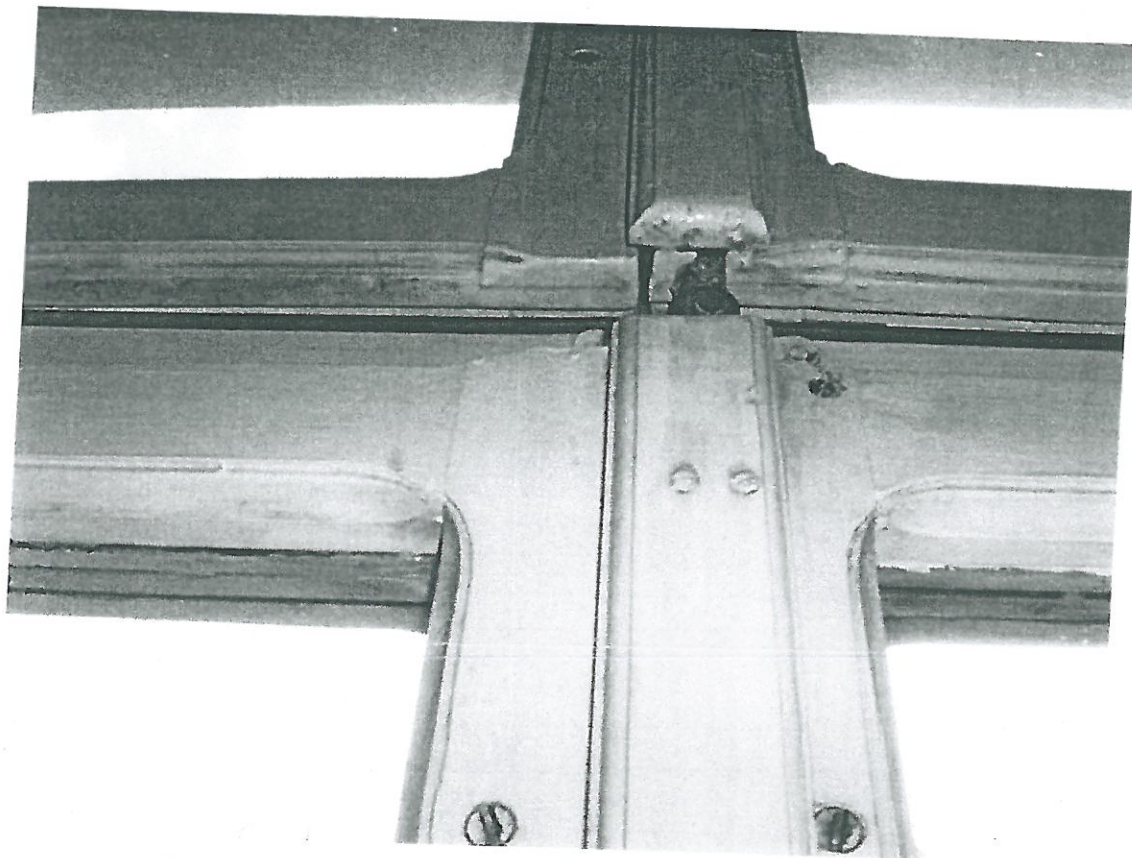
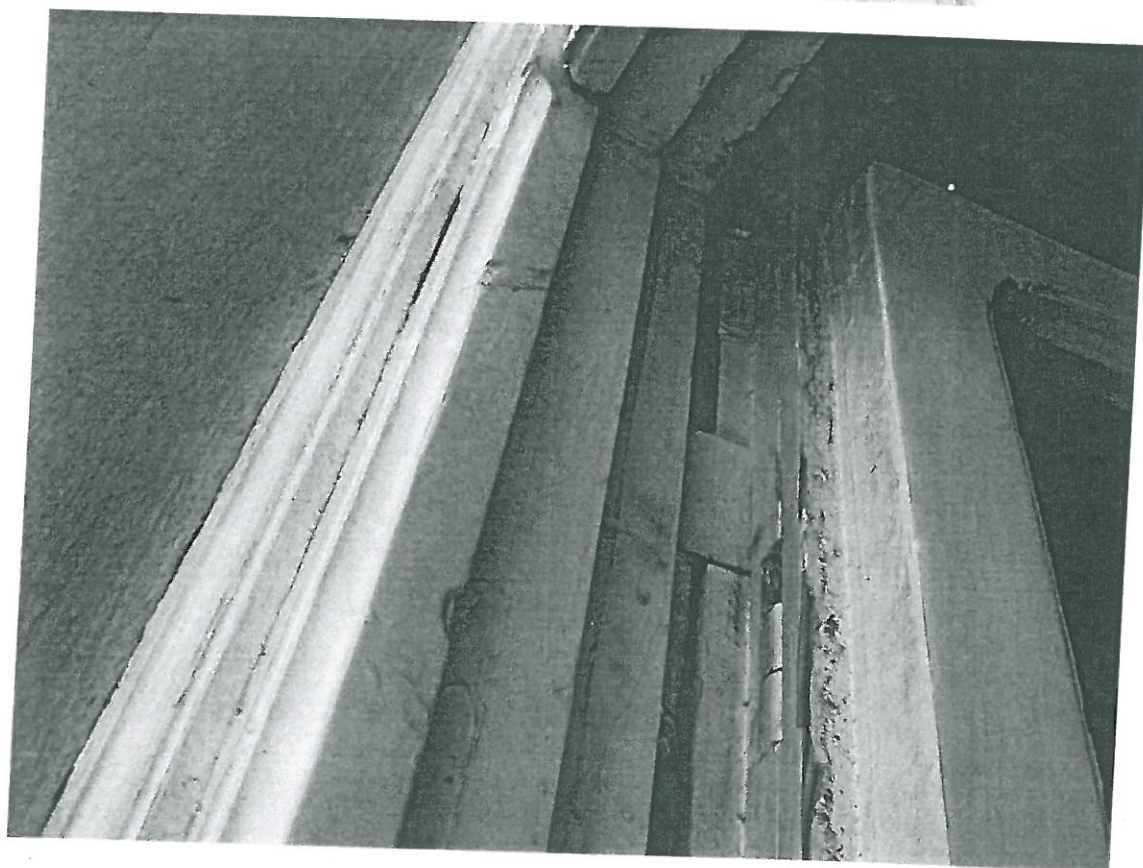
Fot. 18, 19.

Kamienica z 1844 r. proj. A. Pluszyńskiego, ul. Józefa 16, Kraków. Stan zachowania – 2009 r. Budynek frontowy. Stolarka okienna, zespolona. Na fot. 18. widoczne zewnętrzne i wewnętrzne profile ramiaków skrzydeł i profile listew przytykowych. Na fot. 19 widoczne wręb ościeżnicy i półokrągły wypukły profil krosna.

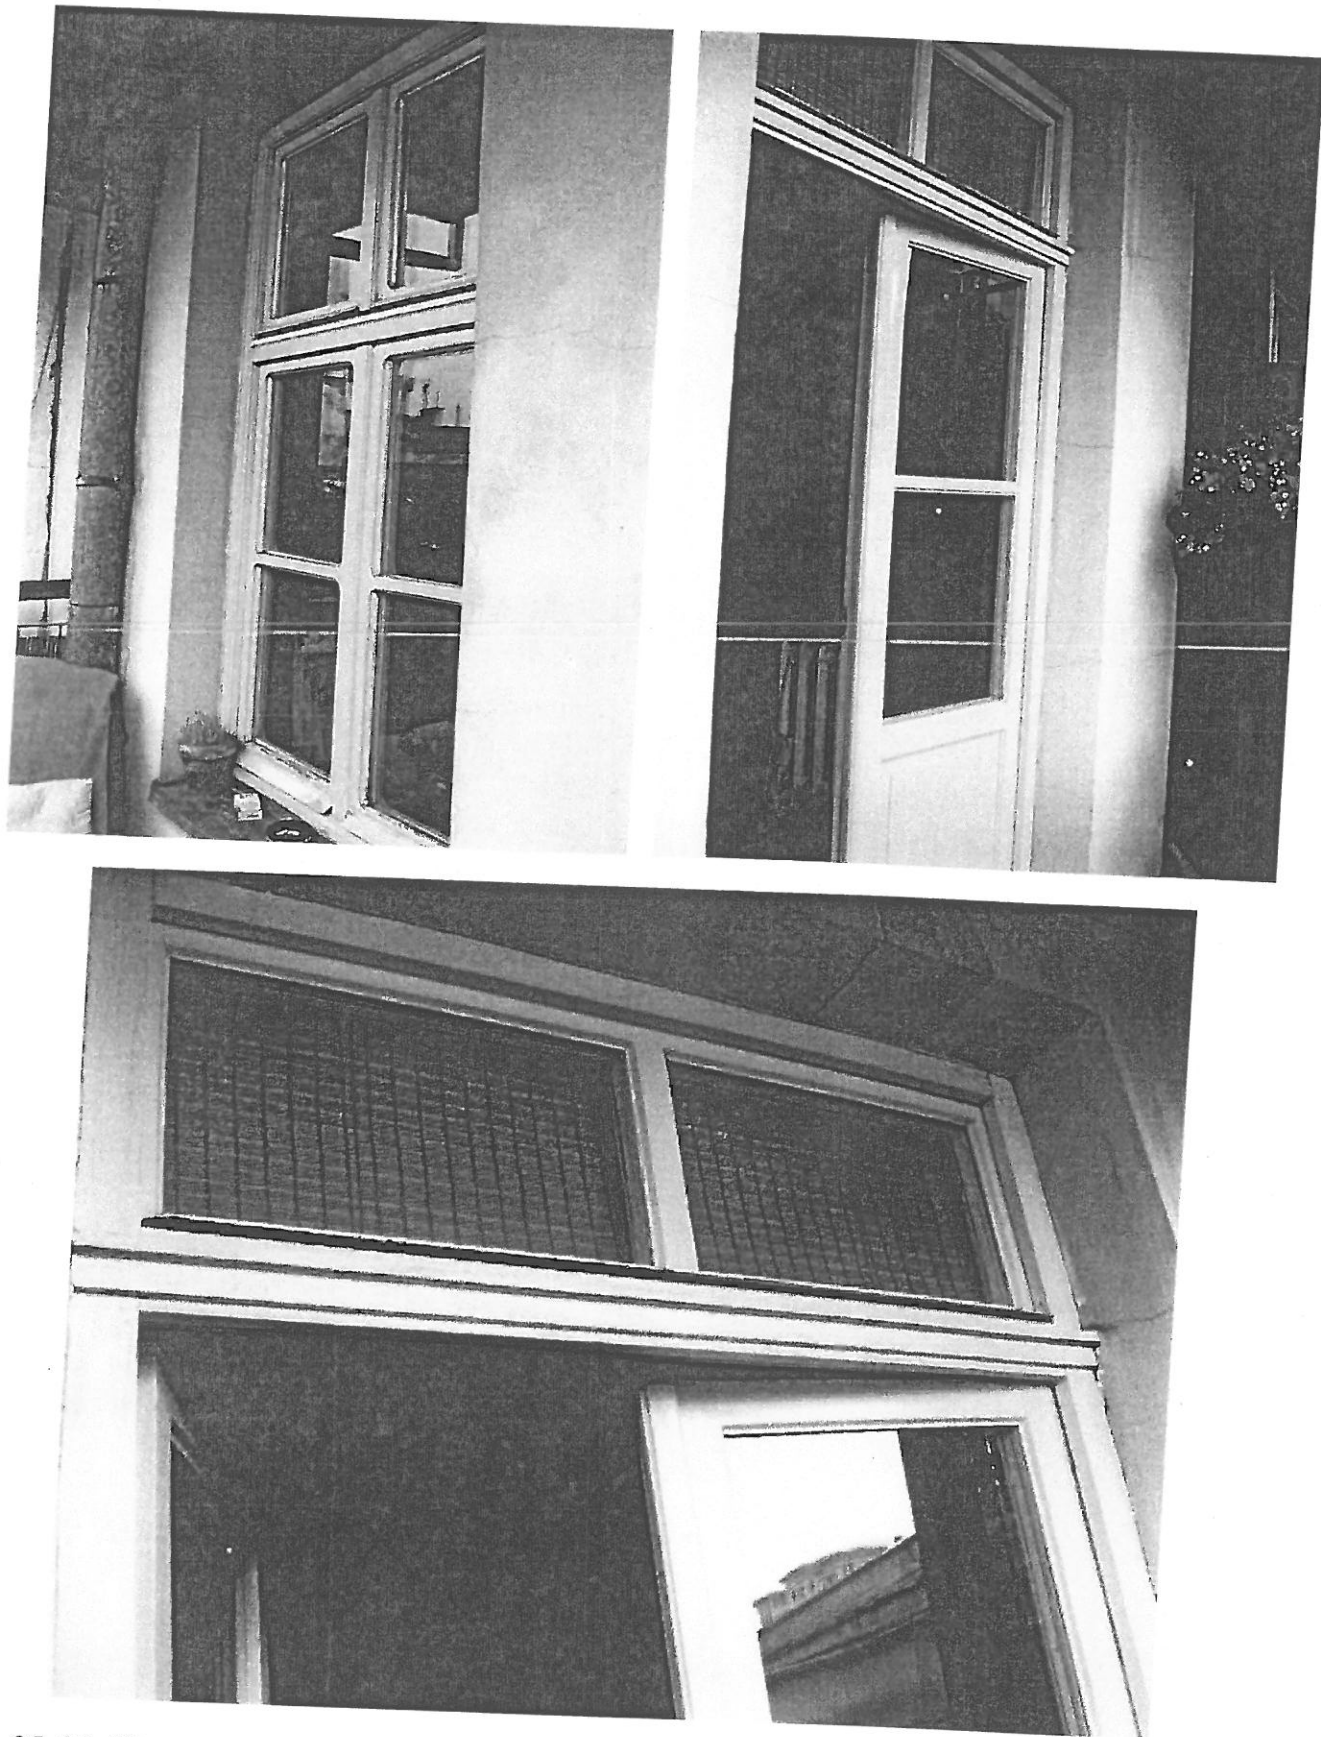
Fot. 25, 26, 27.

Kamienica z 1844 r. proj. A. Pluszyńskiego, ul. Józefa 16, Kraków. Stan zachowania – 2009 r. Budynek frontowy, elewacja tylna, podwórkowa. Widoczna stolarka okienna i drzwi balkonowych. Drzwi balkonowe o uproszczonym profilowaniu, projektowane i wykonane w końcu lat 80-tych.

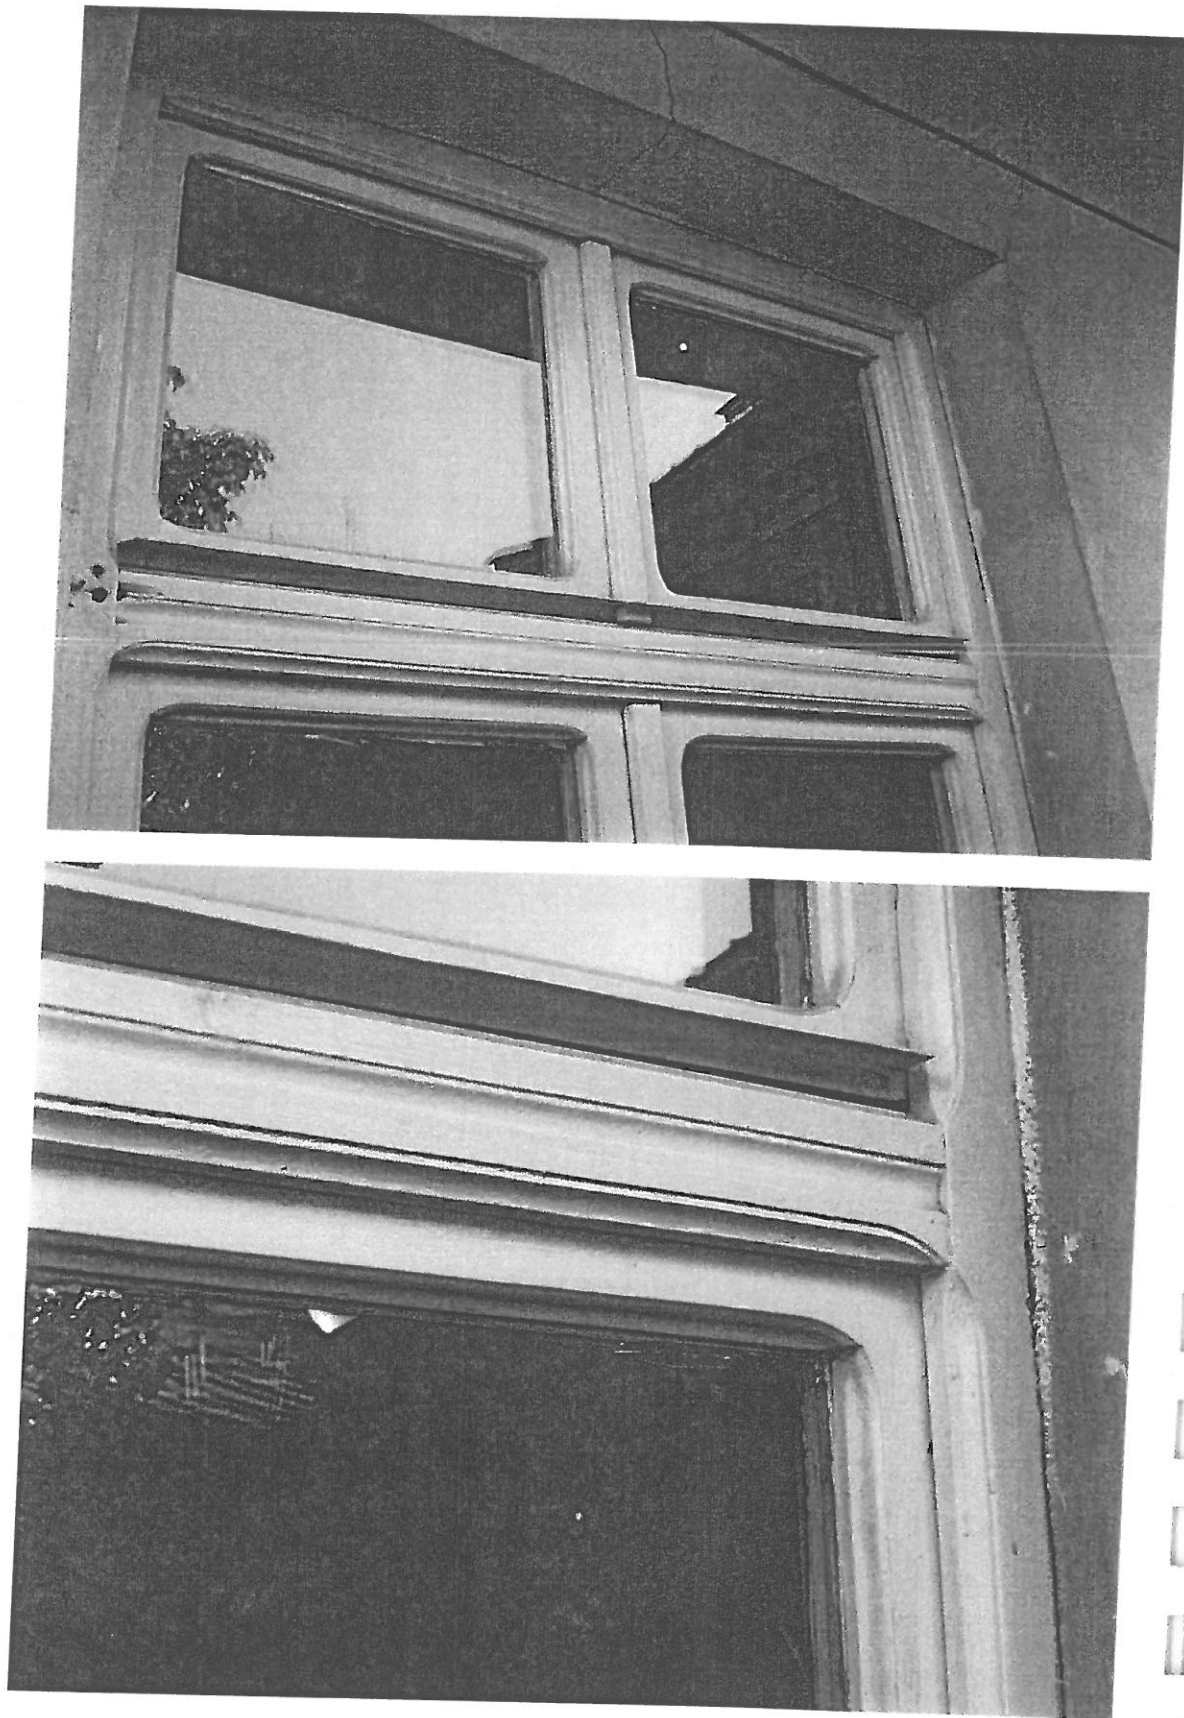
Fot. 28, 29.

Kamienica z 1844 r., proj. A. Pluszyńskiego, ul. Józefa 16, Kraków. Stan zachowania – 2009 r. Budynek frontowy, elewacja tylna, podwórkowa. Widoczne profile ramiaków skrzydeł, krawędzi krosien, listwy na ślemieniu.

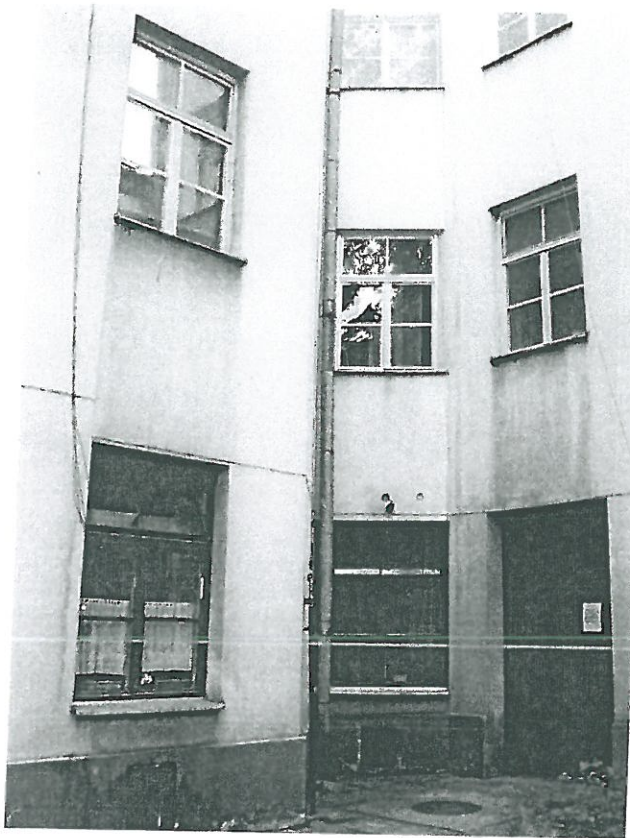
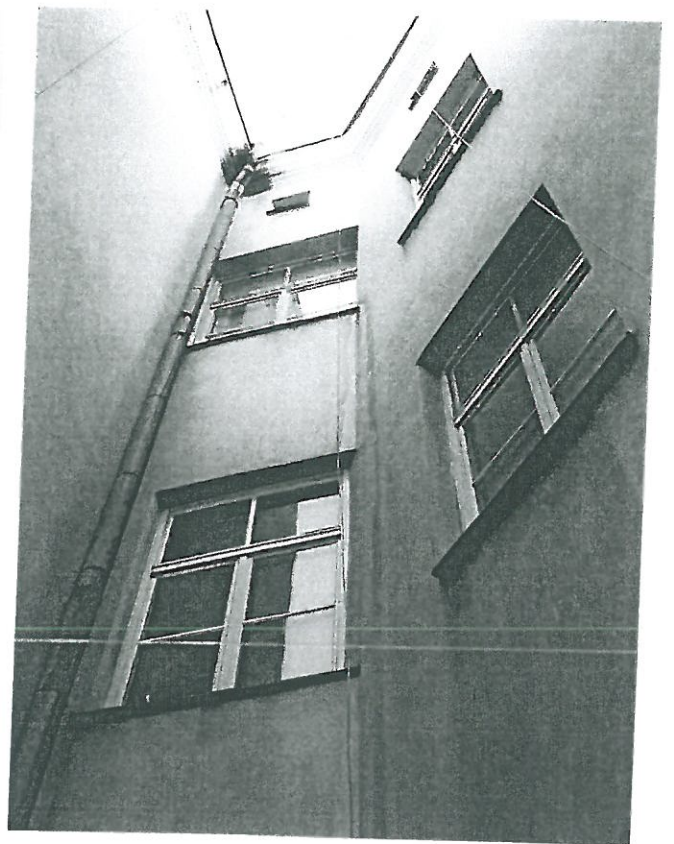
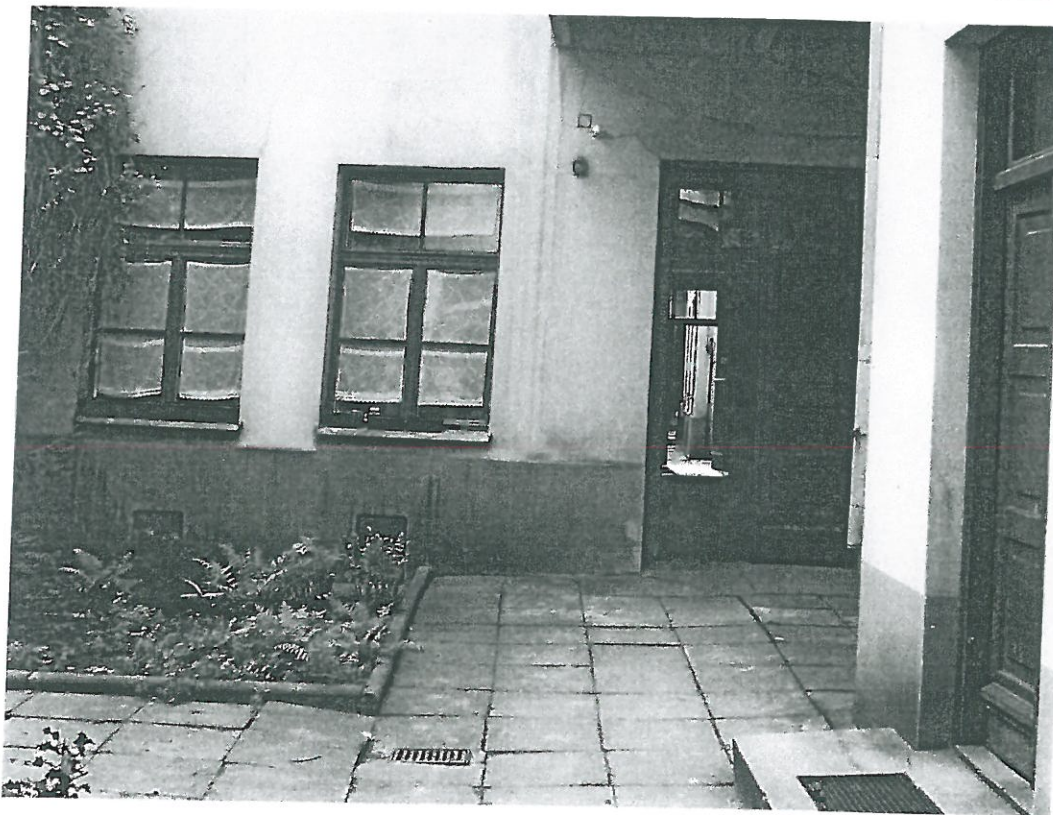
Fot. 33, 34, 35.

Kamienica z 1844 r., proj. A. Pluszyńskiego, ul. Józefa 16, Kraków. Stan zachowania – 2009 r. Na fot. 33 i 34. widoczna ukośna ściana łącząca oficynę boczną I i tylną I. Na ścianie w jednej osi otwory okienne o różnej szerokości. Oprócz tego widoczne metalowe drzwiczki okien piwnicznych. Na fot. 35 – parter elewacji południowej oficyny środkowej z analogiczną jak na zdjęciu powyżej stolarką okienną. Ponadto widoczne drzwi wiodące do sieni przelotowej w oficynie oraz wejście do klatki schodowej w oficynie bocznej.
