PROGRAM PRAC KONSERWATORSKICH DLA STOLARKI OTWOROWEJ W ZABYTKOWEJ KAMIENICY PRZY UL. JÓZEFA 16 W KRAKOWIE, /„DOM AKTORA”/.

1. **Rodzaj zabytku:** stolarka okienna i drzwiowa lokali mieszkalnych w kamienicy „Dom Aktora”
2. **Nr rejestru zabytków:** A-679, 30.IX.1985
3. **Lokalizacja:** Kraków, Kazimierz, ulica Józefa 16
4. **Autor:** August Pluszyński – 1844 r.
5. **Data powstania i przekształceń:** XVII w., XVIII w., 1844 r., 1898 – 1899 r.
6. **Właściciel:** Gmina Kraków

| STAN ZACHOWANIA..... | 12 |

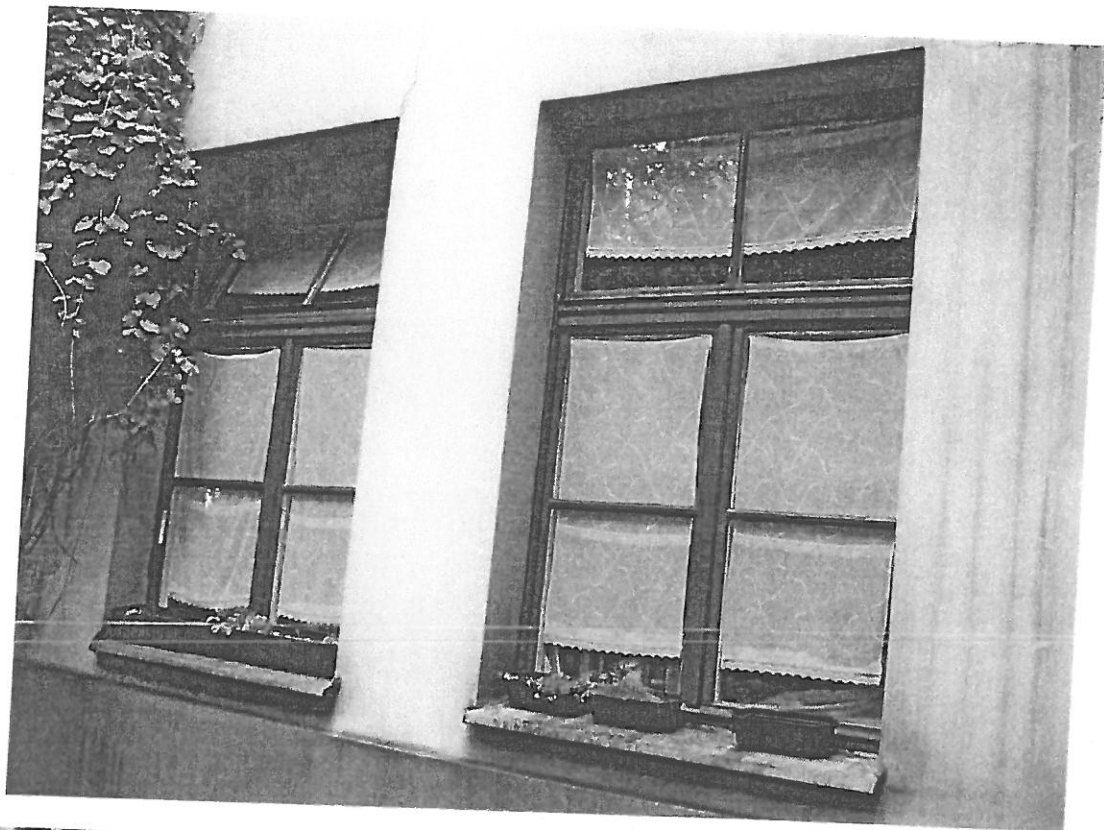
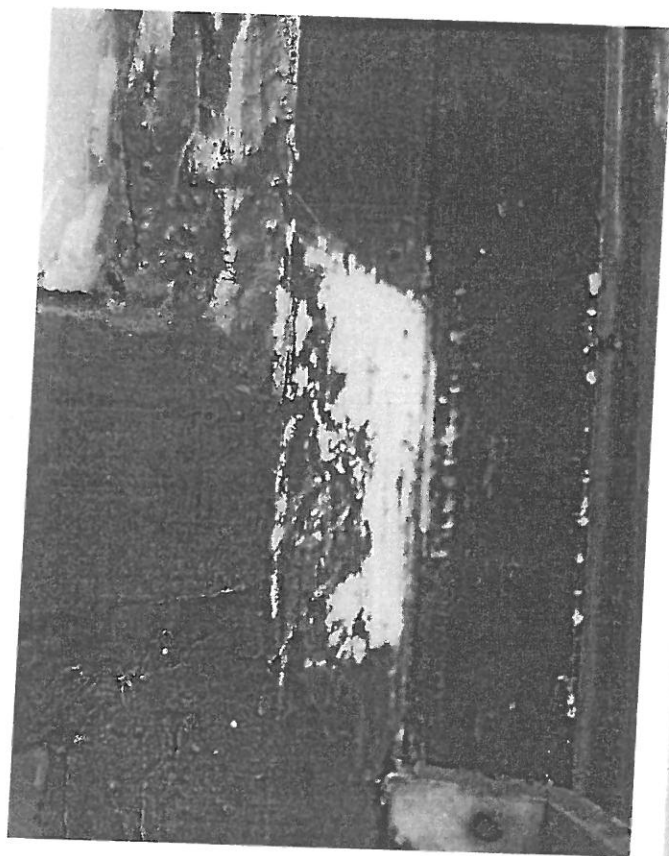
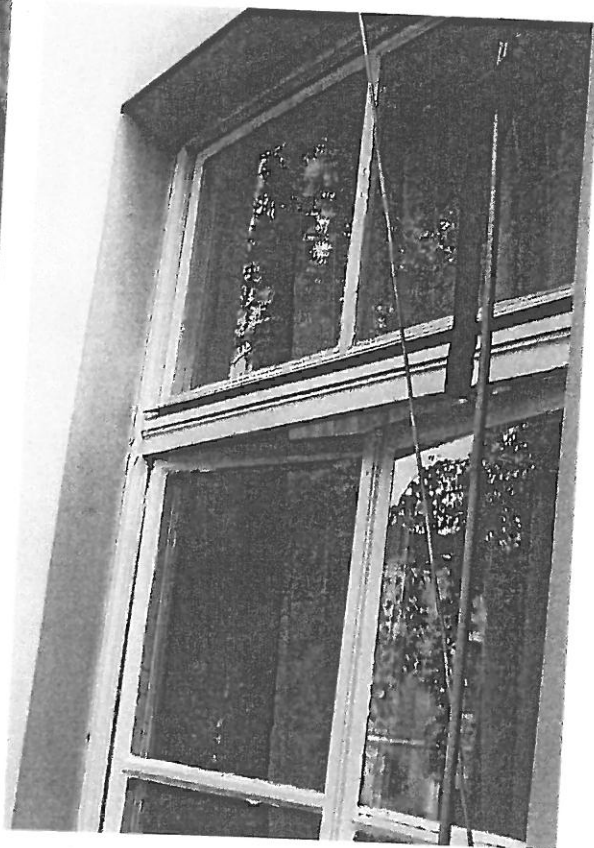
Fot. 36, 37, 38.

Kamienica z 1844 r., proj. A. Pluszyńskiego, ul. Józefa 16, Kraków. Stan zachowania – 2009 r. Oficyna środkowa, elewacja południowa. Widoczna trzyskrzydłowa, zespolona stolarka okienna, przemalowana w parterze w późniejszym okresie (po 1991 r.) na kolor sieni palonej. Na fot. 38 Widoczne uproszczone profilowanie okien w oficynach.

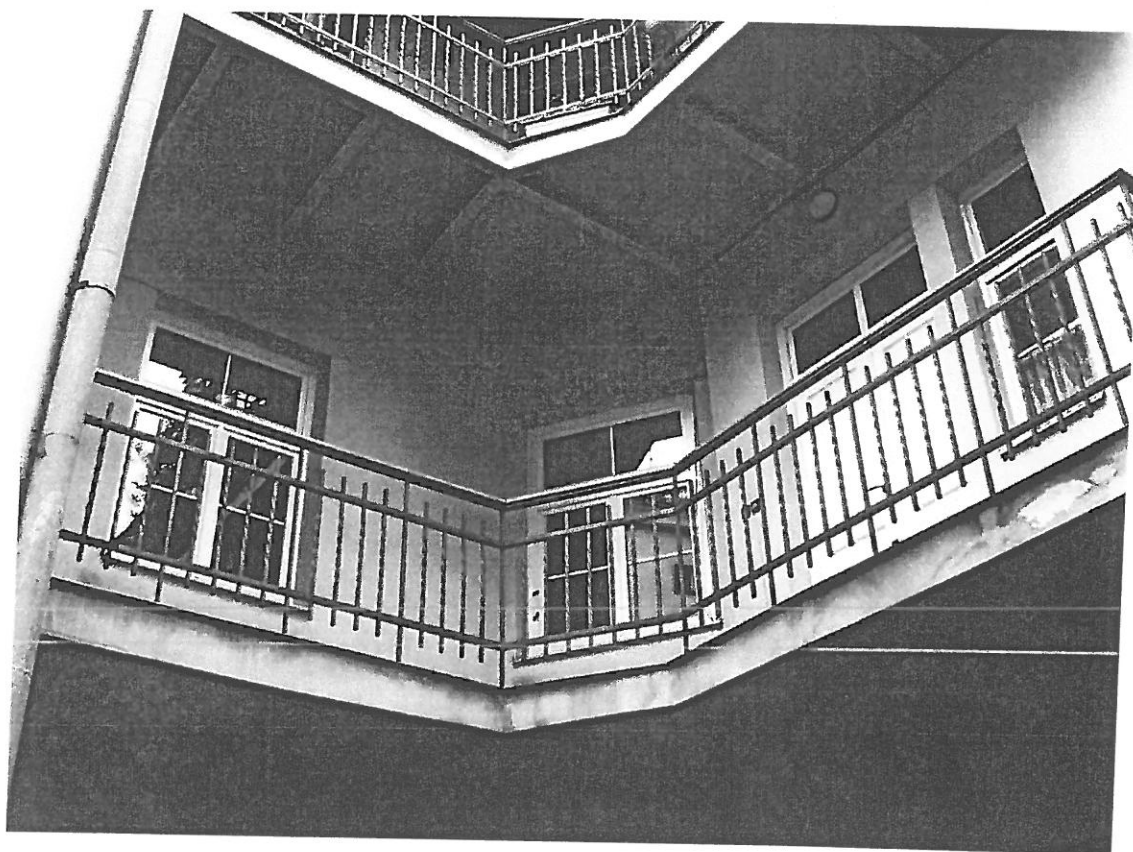
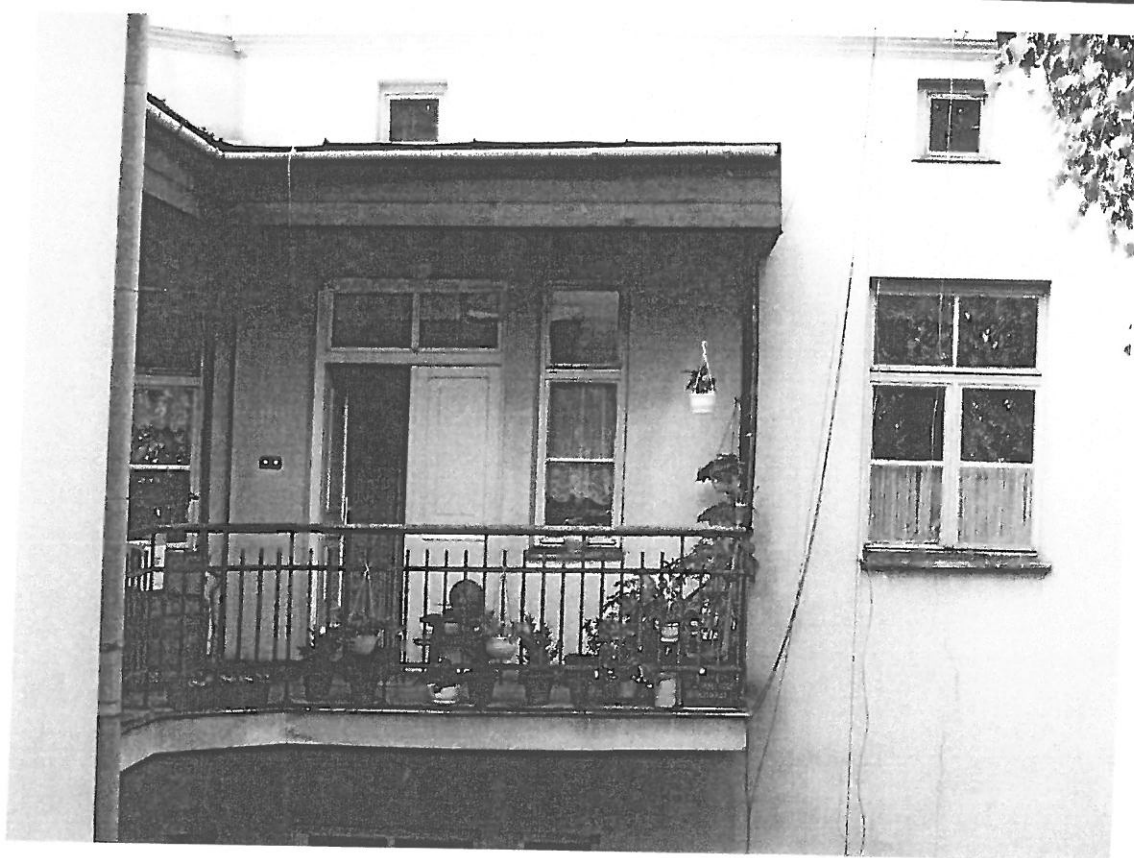
Fot. 44, 45.

Kamienica z 1844 r., proj. A. Pluszyńskiego, ul. Józefa 16, Kraków. Stan zachowania – 2009 r. Oficyna tylna II. Na fot. 44 widoczne okna i drzwi balkonowe przynależne do jednego z lokali mieszkalnych, w tym stolarka dwóch okien współcześni wymieniona. Na fot. 45 widoczne okna trzyskrzydłowe, zespolone i drzwi balkonowe na wyższej kondygnacji. Widoczny brak harmonii w położeniu ślemon okien i drzwi. Stolarka drzwiowa płycinowa, z przeszkolonym, uchylnym nadświetlem.

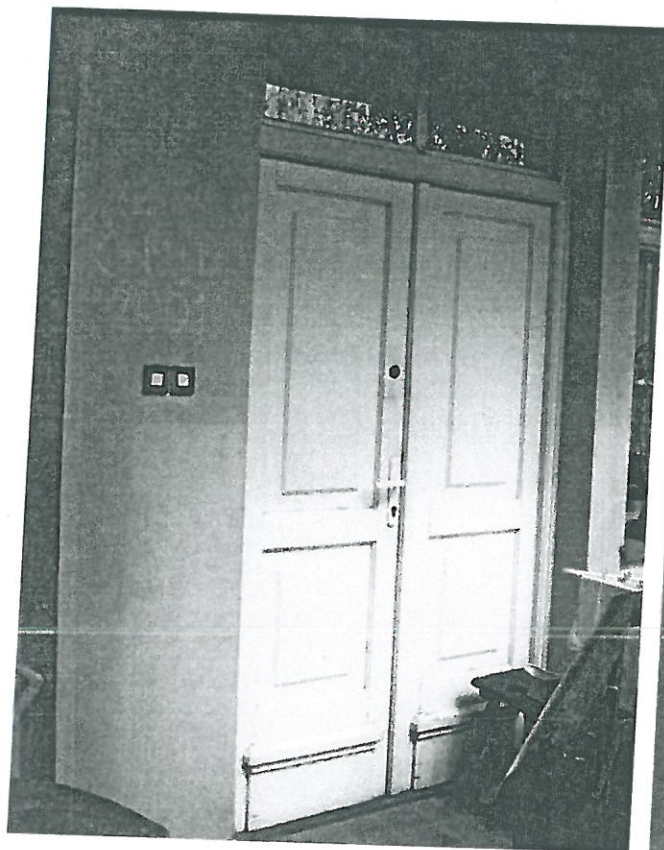
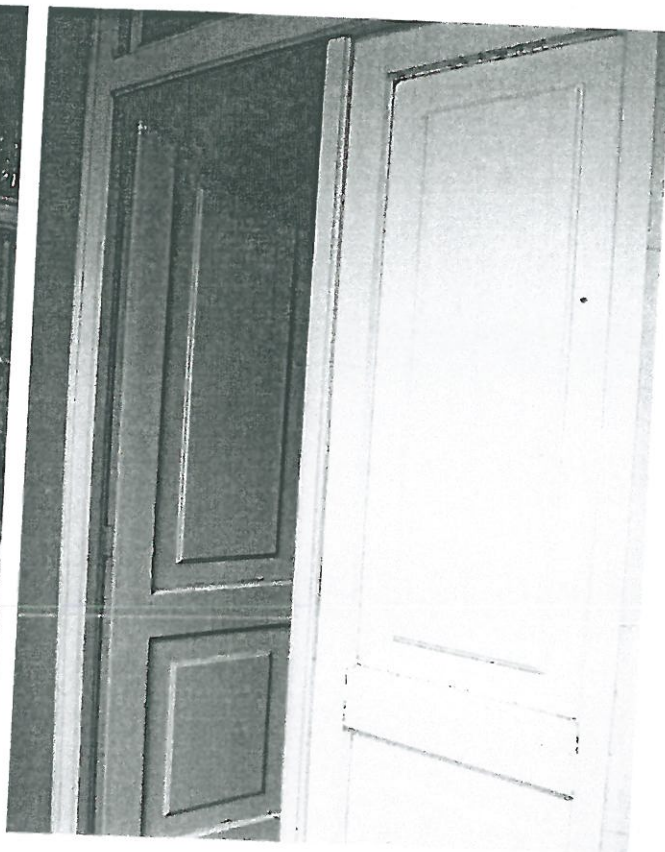
Fot. 46, 47. Kamienica z 1844 r., proj. A. Pluszyńskiego, ul. Józefa 16, Kraków. Stan zachowania – 2009 r. Oficyna tylna II. Stylizowana solarka drzwiowa z końca lat 80-tych, wejście do lokalu mieszkalnego z balkonu. Widoczne uproszczone profilowanie w płycinach drzwi, górna uchylna kwatera ze szprosem.

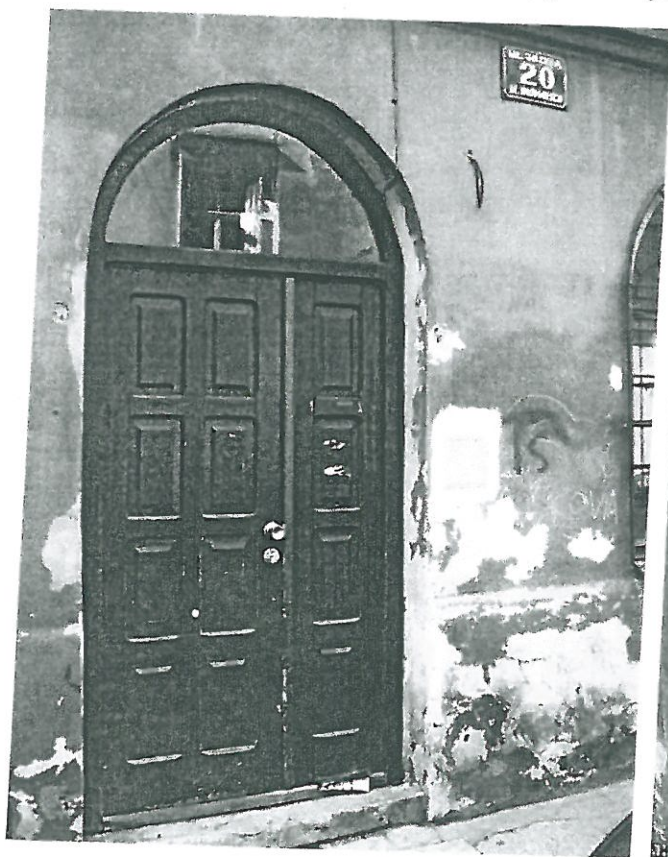
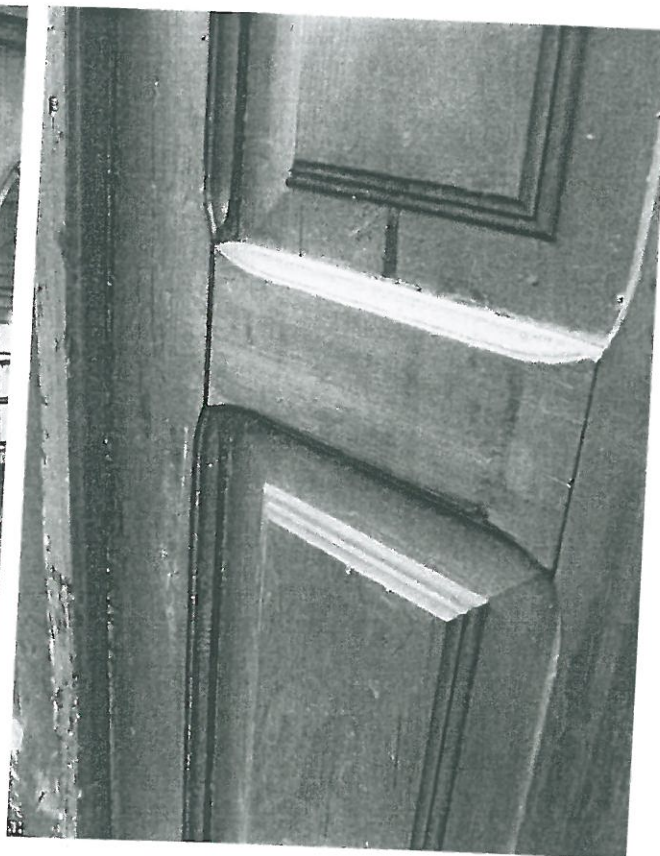
Fot. 48, 49. Kamienica przy ulicy Józefa 20 z widocznym zastosowanym półokrągłym wklęsłym profilem w płycinach drzwi.
