**PROGRAM PRAC KONSERWATORSKICH**  
KONSERWATORSKI REMONT ELEWACJI PODWÓRZOWYCH,  
KLATKI SCHODOWEJ, SIENI PRZEJAZDOWEJ ORAZ POKRYCIA  
DACHOWEGO BUDYNKU PRZY RYNKU GŁÓWNYM 29 W KRAKOWIE

| OBIEKT: | Budynek mieszkalno - usługowy<br>kategoria XIII |
| ADRES: | Rynek Główny 29, Kraków |
| KONSERWATORSKIE: | mgr Krzysztof Mikołajek, nr 4115 z 1991 r. |

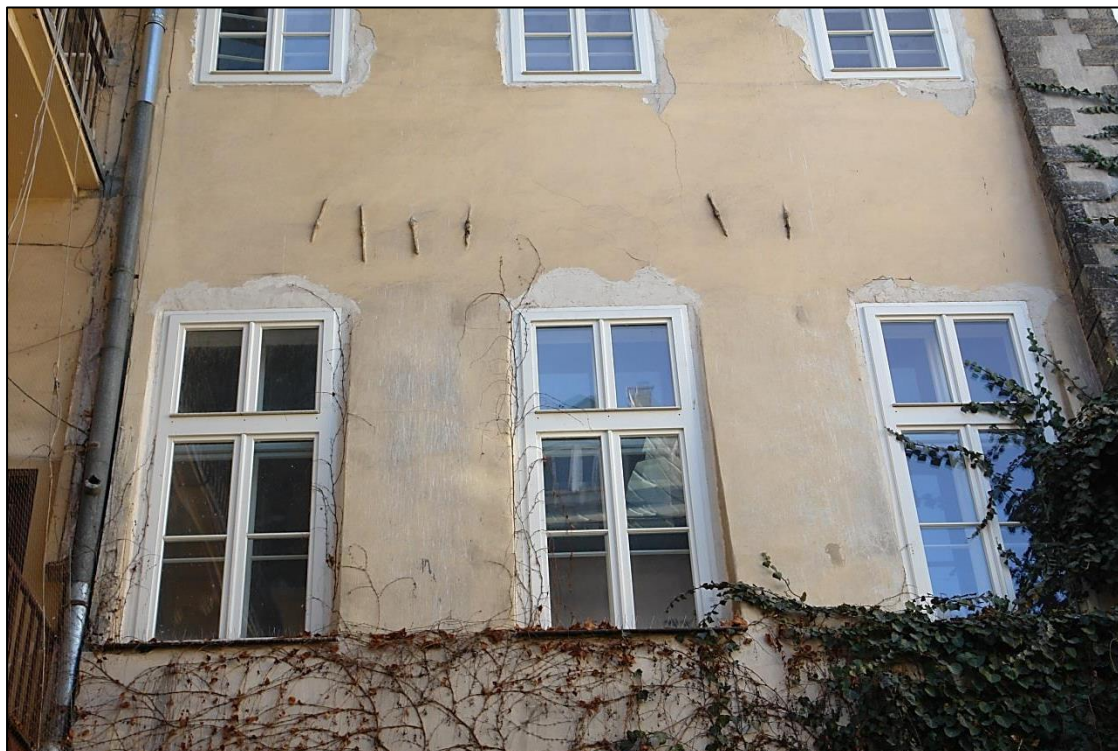
Ofasowanie i orynnowanie z blachy stalowej ocynkowanej ostatnio reperowane (wymieniona rynna i część rur) – widoczne różne blachy.

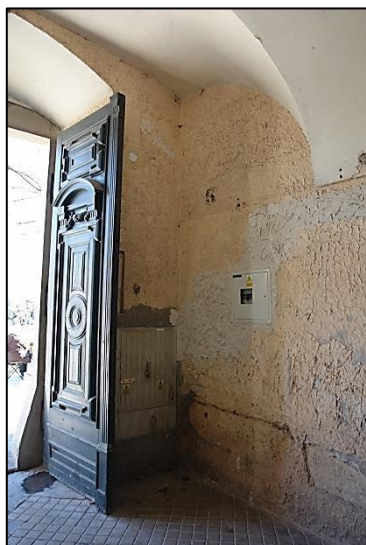
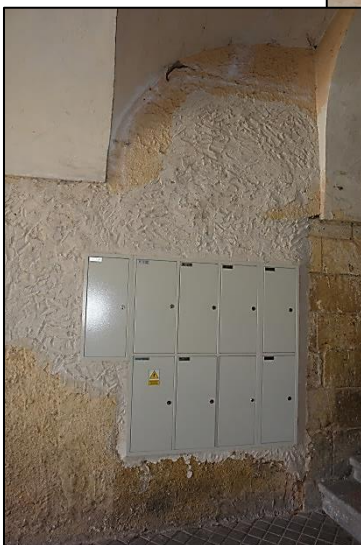
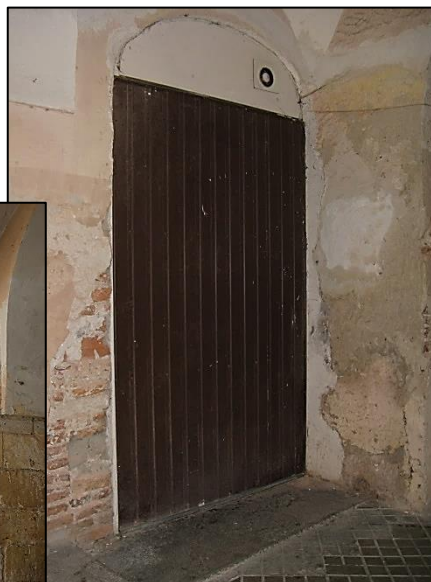
Na ścianach osadzone nowe skrzynki instalacji elektrycznej;

widoczne nowe uzupełnienia tynków w kolorze białym.

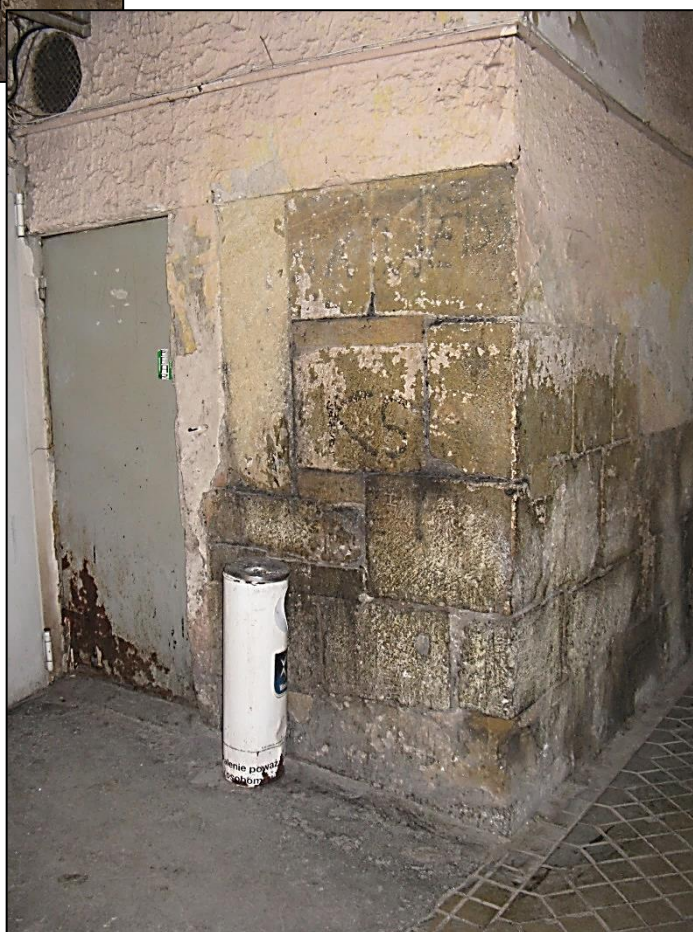
W sieni w dolnych partiach ścian występuje niekompletna okładzina kamienna.

Powyżej widoczne typowe uszkodzenia powłok malarskich oraz tynków spowodowane zawilgoceniem i zasoleniem murów i tynków.

Zakłada się renowację tynków gładkich na sklepieniach: usunięcie wtórnych powłok malarskich i nieprawidłowych uzupełnień, usunięcie partii tynków uszkodzonych i odspojonych, uzupełnienie ubytków tynkiem czysto wapiennym, szpachlowanie powierzchni i malowanie farbami krzemianowymi np. Optil. firmy Keim o zwiększonej paro przepuszczalności.

Postuluje się zastosowanie w miejscach zawilgoconych i zasolonych tynków renowacyjnych a w pozostałych tynków czysto wapiennych. Tynki stare i nowe należy przefilcować celem ujednoczeni powierzchni.

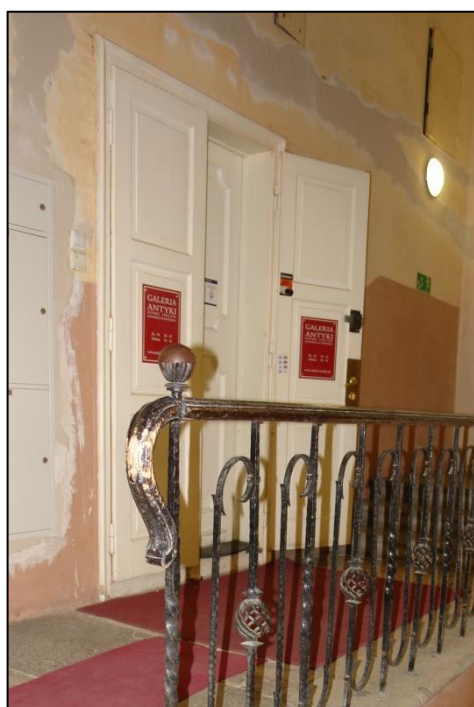
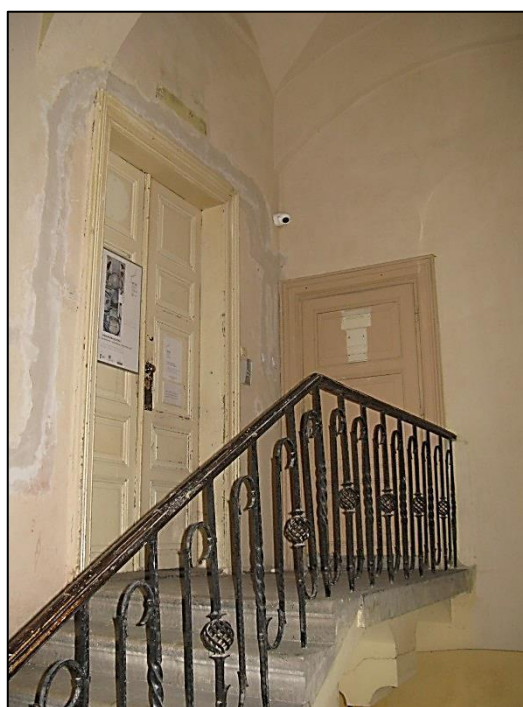
Ściany oszpecone w wyniku rozprowdzenia instalacji grzewczej oraz skrzynek instalacji elektrycznej

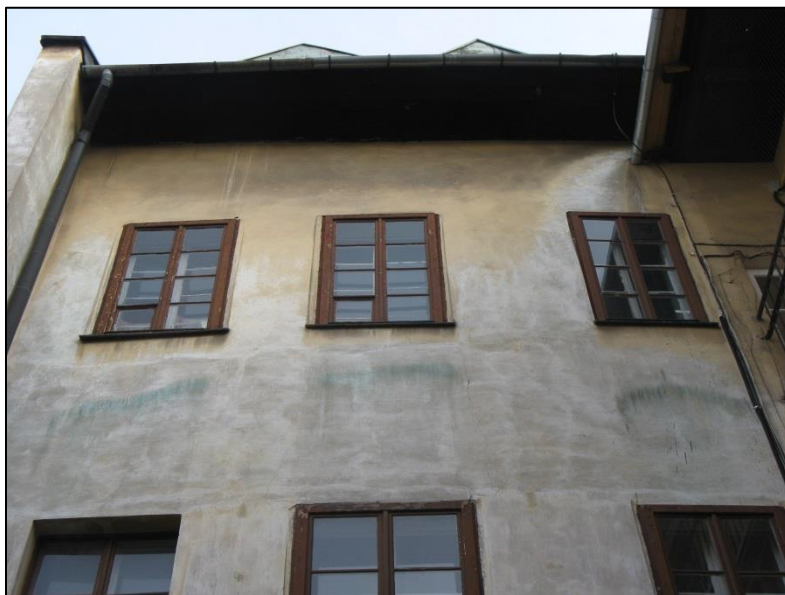
Na elewacjach podwórkowych występują tynki cementowo – wapienne, częściowo wapienne, w zróżnicowanym stanie zachowania uzależnionym od położenia i stopnia obmywania przez deszcz.

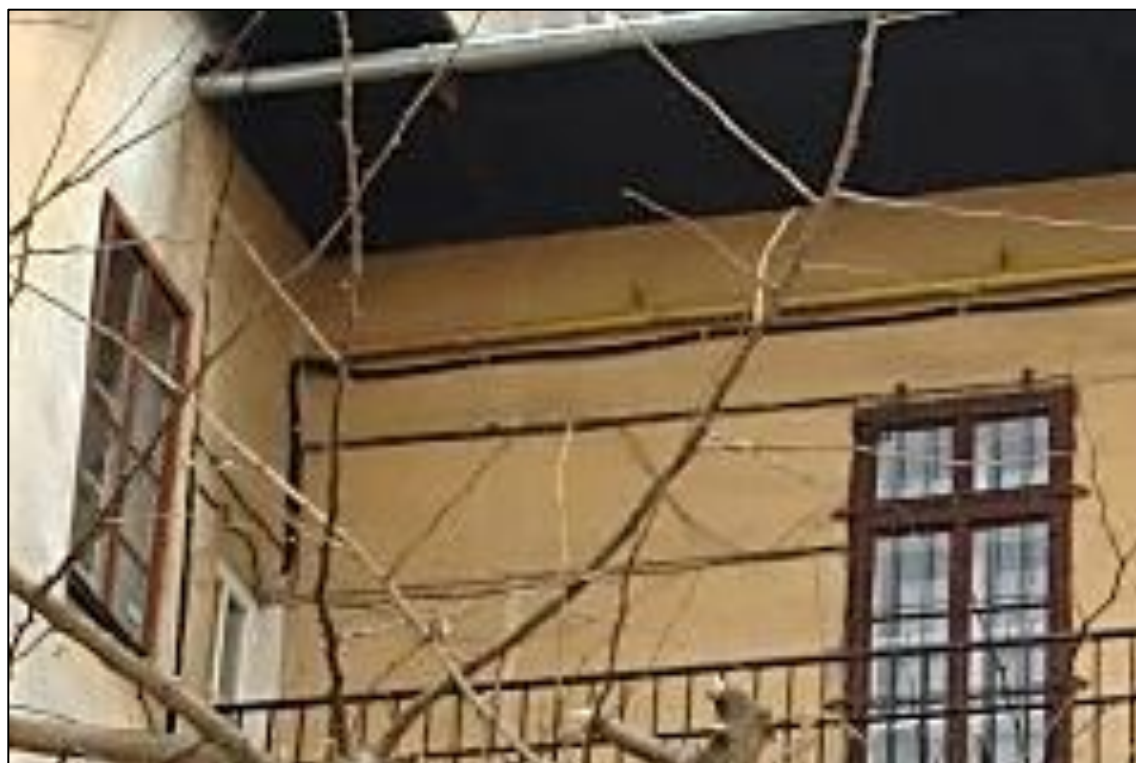
Na tynkach rozprowadzono liczne okablowanie oraz instalacje gazową, które szpecą pierwotną estetykę elewacji.

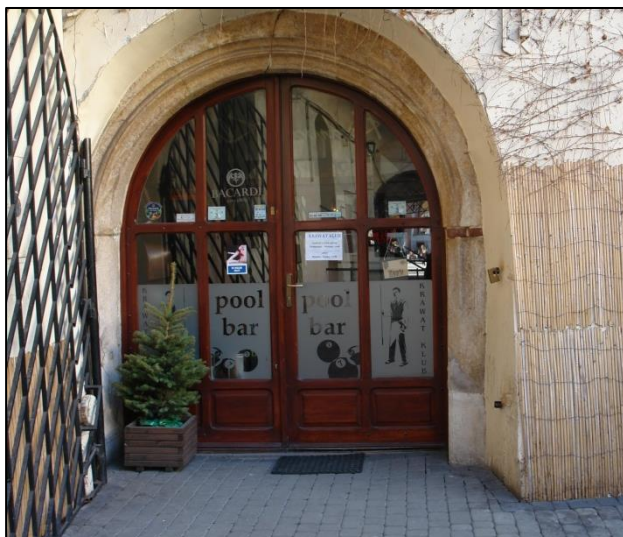
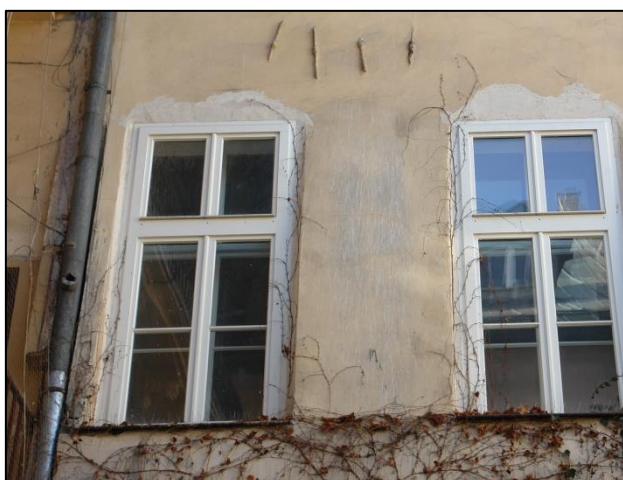
Na elewacjach występuje stolarka nowa i stara. Stan zachowania stolarki jest zróżnicowany. Stolarka nowa (brama i okno w parterze elewacji oficyny tylnej) w doskonałym stanie; podobnie jak stolarka okien.

Stolarka okienna i drzwiowa stara posiada zasadniczo uszkodzenia powłoki lakierniczej w kolorze brązowym. W naturalnych odkrywkach widoczna wcześniejsza powłoka w kolorze białym, miejscami odsłonięte surowe, niczym nie zabezpieczone drewno narażone jest na działanie czynników atmosferycznych, ulega korozji biologicznej.

Proponuje się rekonstrukcję brakujących i zniszczonych elementów stolarki zgodnie ze sztuką - techniką stolarską i rodzajem drewna dobranym gatunkowo (flekowanie). Natomiast mniejsze ubytki planuje się uzupełnić kitami trocinowymi i szpachlami olejnymi.

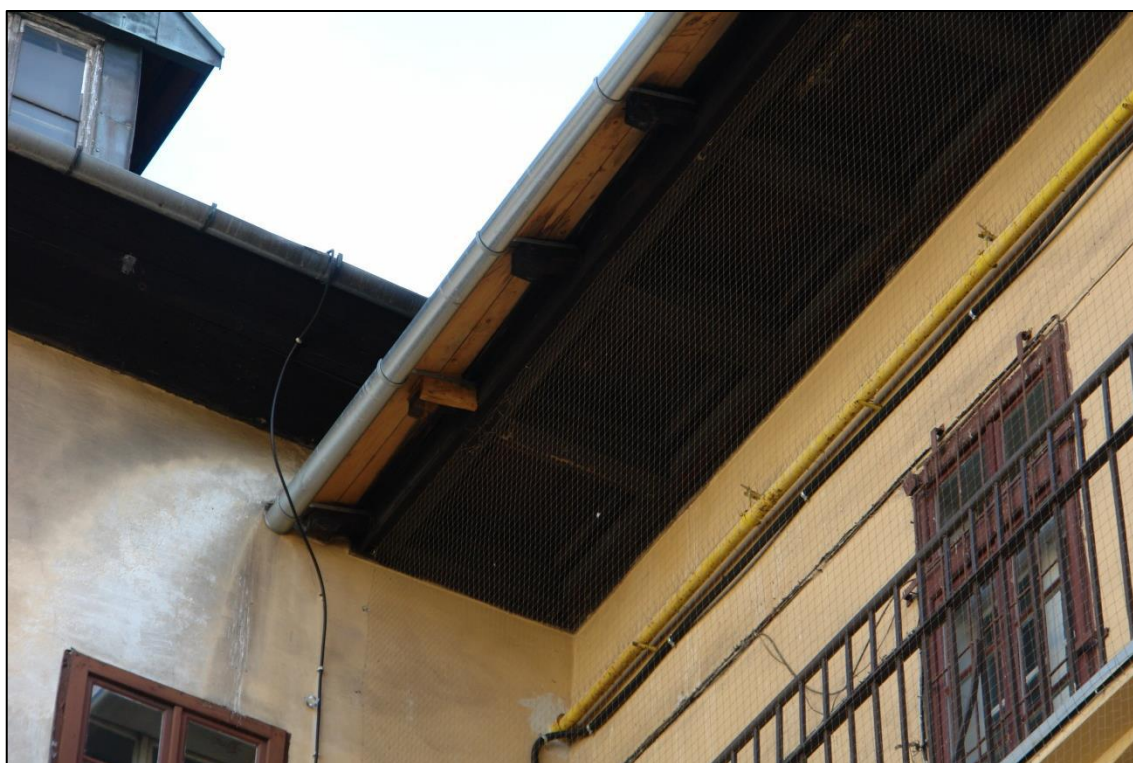
Deskowanie okapów budynku głównego i oficyny bocznej o prostej i kasetonowej formie, zabezpieczone transparentnym lakierem jest częściowo uszkodzone. Dotyczy to zarówno powłoki barwnej, jak również samego. Ponadto widoczne

surowe, nie zabezpieczone drewno z ostatnich reperacji

Nieszczelności obróbek blacharskich spowodowały uszkodzenia drewna w wyniku namakania wodą.

Deskowanie okapu na ścianie oficyny tylnej stosunkowo nowe (po 1973 r.) lakierowane i zabezpieczone siatką przeciw ptakom.

W przypadku pozostałych elementów drewnianych występujących na elewacji w postaci okapów, deskowania balkonów etc. zakłada się rutynowe zabiegi konserwatorskie uwzględniające impregnację biobójczą, wymianę elementów silnie uszkodzonych na nowe, zabezpieczenie drewna lakierobejcą w kolorze ciemno brązowym.

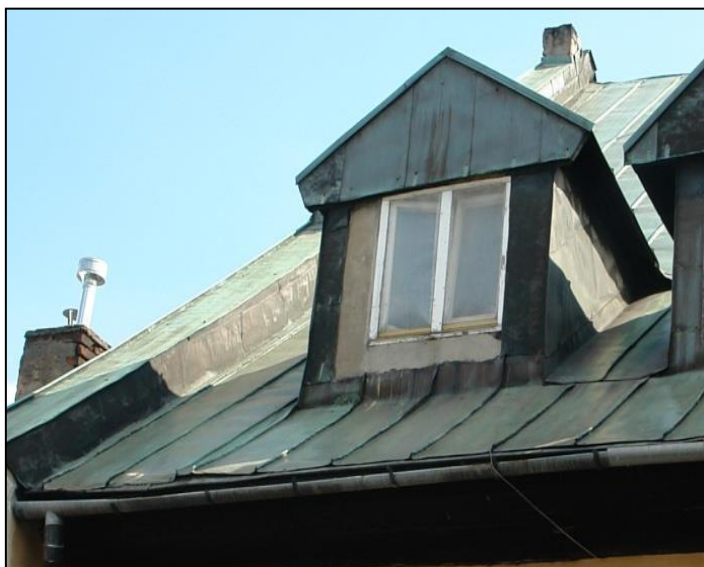
Blacharka dachów wykonana z blachy miedzianej przy obecnym złym stanie zachowania prawdopodobnie kwalifikuje się do całkowitej wymiany. Przed rozpoczęciem prac dokonać szczegółowych oględzin więźby dachowej pod względem konstrukcyjnym oraz szczelności i zużycia blacharki!

blachy stalowej ocynkowanej jest uszkodzona i częściowo skorodowana.

System odprowadzania wody w obecnej chwili wydaje się działać prawidłowo, różnorodność zastosowanych materiałów (miedź, ocynk) i ich stan zachowania kwalifikuje go do wymiany w całości na nowy (łącznie z uchwytami).

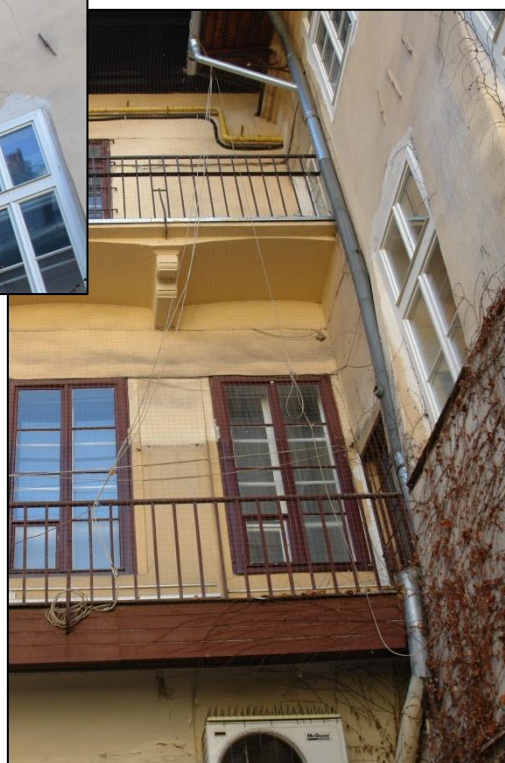
Widoczne nowe wstawki i uzupełnienia.

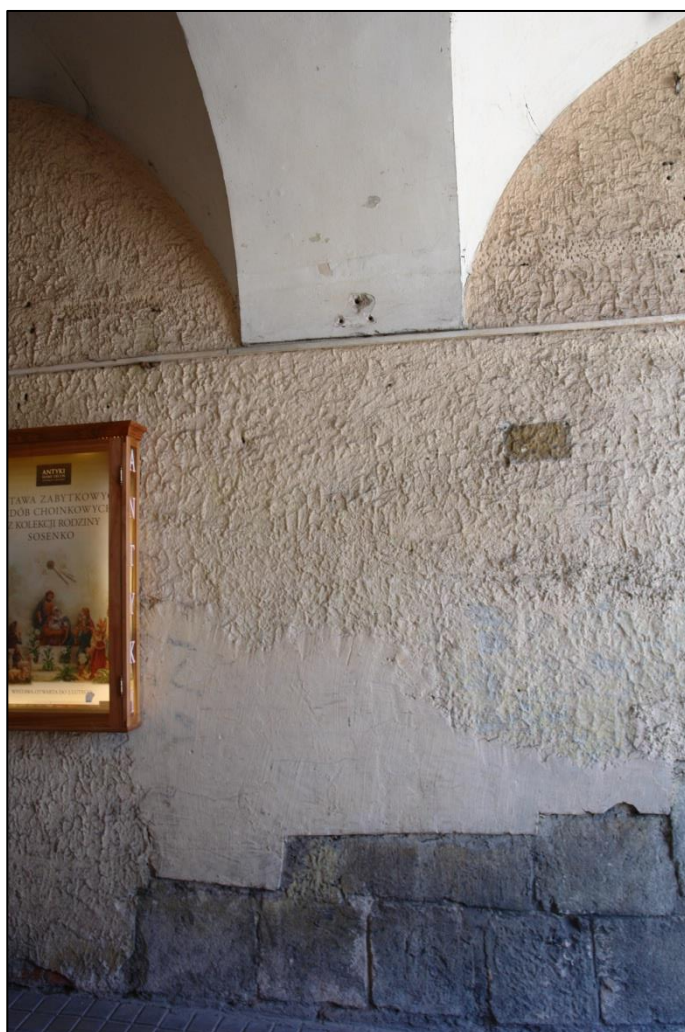
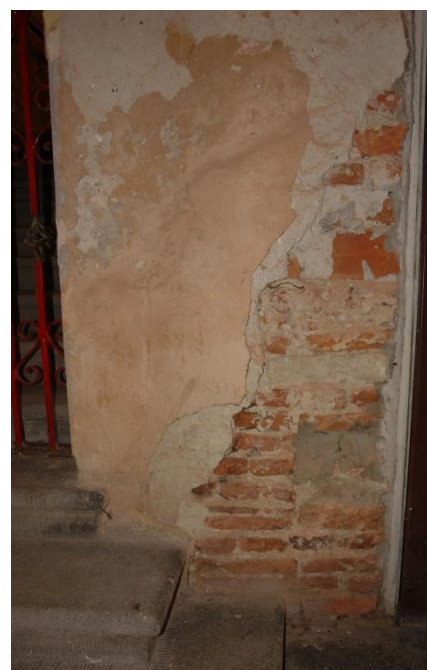
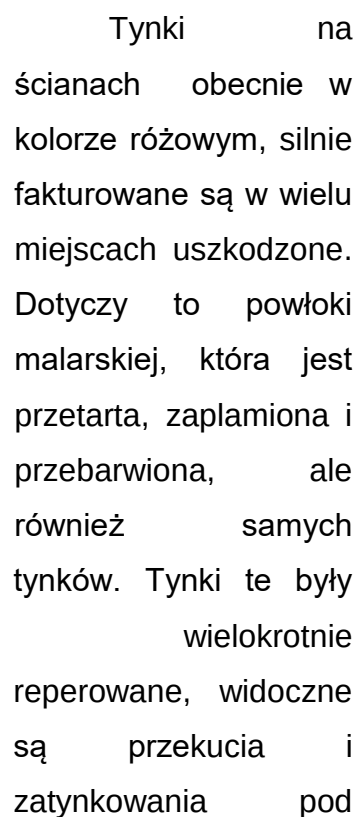
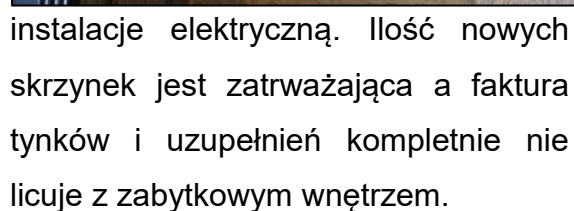
Tynki gładkie pokryte farbą w kolorze białym są zabrudzone, częściowo zarysowane i spękanne. Widoczne są nierówności tynku spowodowane przekuciami pod instalacje elektryczną. W naturalnych odkrywkach widoczna powłoka malarska w kolorze ugrówym.

Obecnie w sieni przejazdowej można wyróżnić dwa rodzaje tynków: gładko opracowane na sklepieniach oraz fakturowe na ścianach (z wyjątkiem tynku po prawej stronie wejścia do klatki schodowej).

Całość dodatkowo szpecą liczne skrzynki elektryczne i rewizyjne. W naturalnych odkrywkach widoczne reperacje gipsowe, szare tynki cementowe oraz powłokę barwną w kolorze ugrowym.

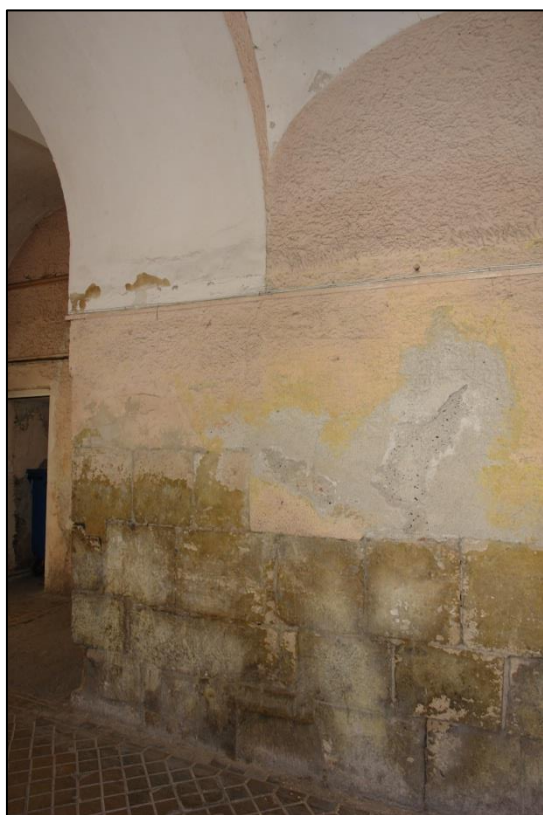
kapilarnego oraz zasolenia murów.

Zaobserwowano zawilgocenia i uszkodzenia tynku powstałe na skutek nieszczelnej izolacji, podciągania

Część uszkodzeń spowodowanych przez krystalizację soli rozpuszczalnych w wodzie została nieudolnie zreperowana.

Ponadto na ścianie obok wejścia na klatkę schodową zaobserwowano rozwarstwienia i uszkodzenia tynku ukazujące wątek ceglany.

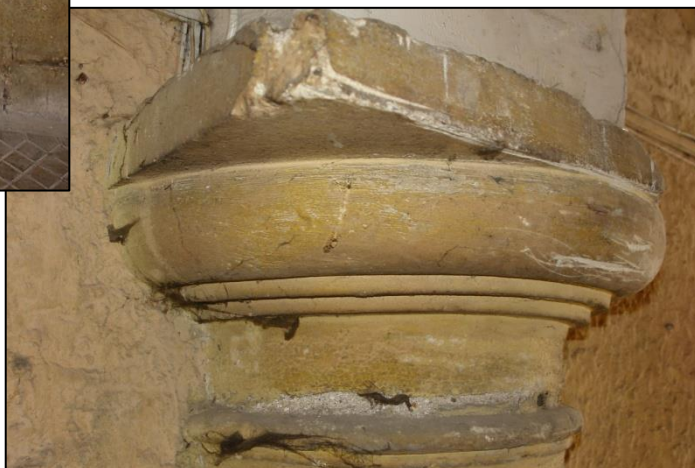
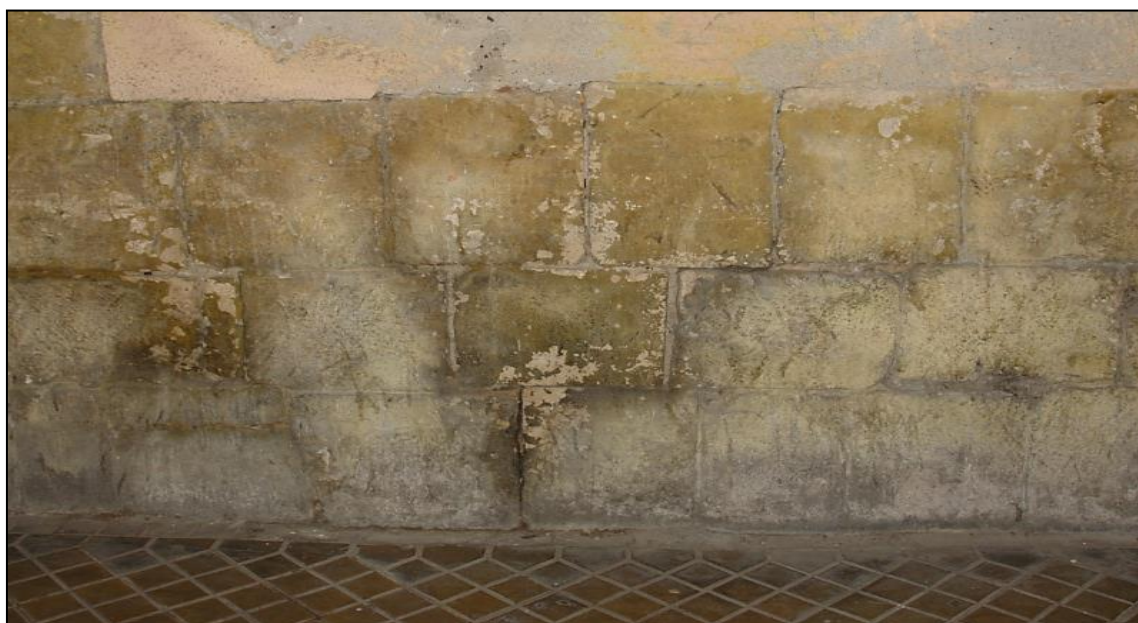
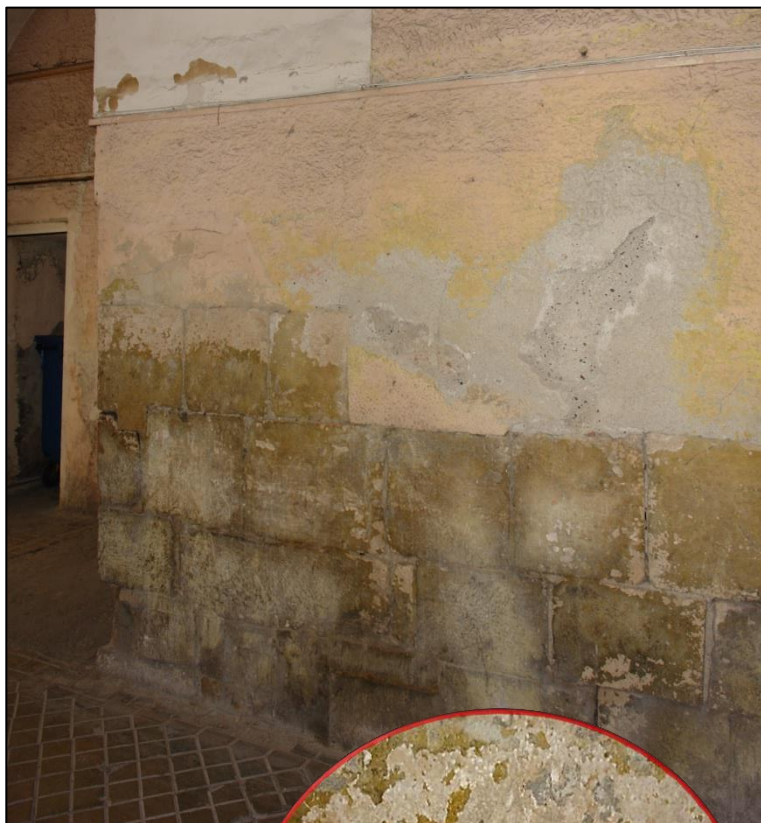
W sieni występuje kamieniarka z wapienia oraz drobnoziarnistego piaskowca. Elementy kamienne to kolumna z głowicą typu doryckiego oraz okładzina kamienna ścian - częściowo zachowana.

Kolumna wykonana z wapienia, w dolnej części z piaskowca (uzupełnienie?)

prawej strony i mniejszy po lewej; liczne drobne utracenia i poziome

zarysowania.

Powierzchnia kamienia posiada ugronę monochromię położoną również na ubytkach.

Wtórne powłoki malarskie (leżą na ubytkach) należy usunąć. Zastosować elastyczne spoinowanie.

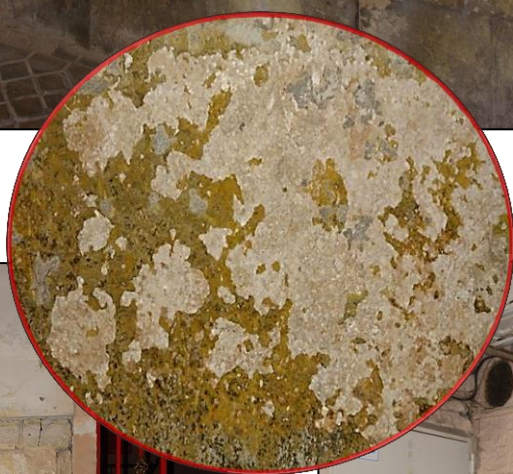
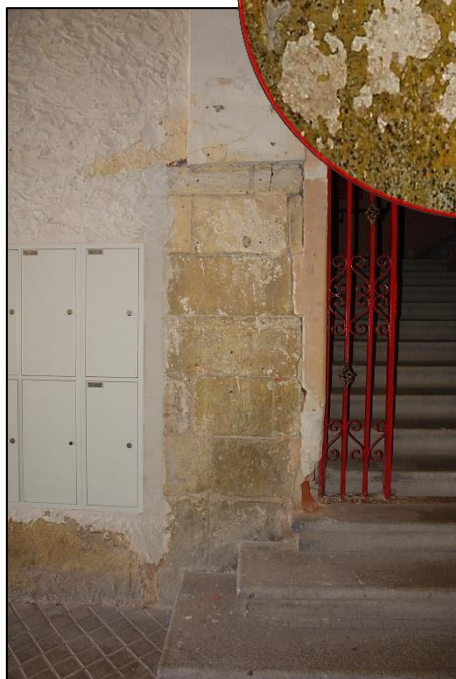
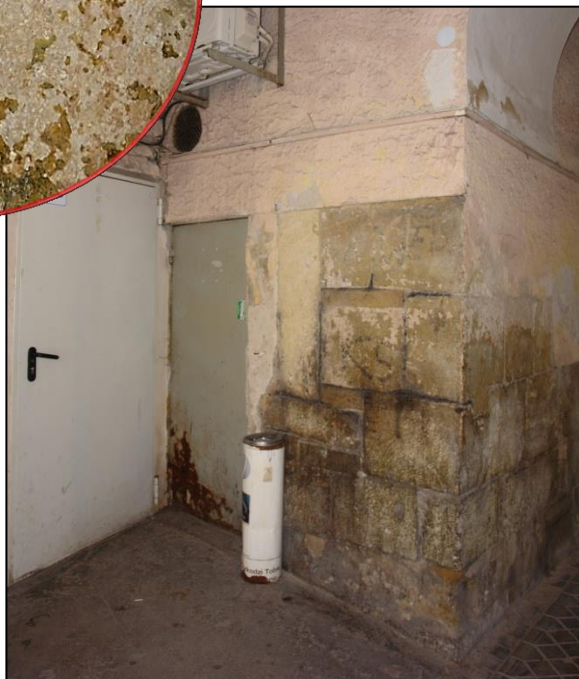
Elementy wykonane z metaloplastyki to krata ozdobna zabezpieczające wejście na klatkę schodową, krata na podworec, krata okienna oraz lampy. Ponadto ze stali wykonano drzwi do piwnic i toalety.

Generalnie metaloplastyka w dobrym stanie technicznym, zaobserwowano uszkodzenia powłoki ochronnej, ogniska i korozję stali – dotyczy szczególnie partii dolnych drzwi oraz krat; kolorystyka zróżnicowana od czerni po czerwienie.

Zachowane elementy metalowe poddać konserwacji polegającej na oczyszczeniu z produktów korozji (mechaniczne i chemiczne) i zabezpieczeniu antykorozyjnemu poprzez położenie farby miniowej podkładowej i zewnętrznej.

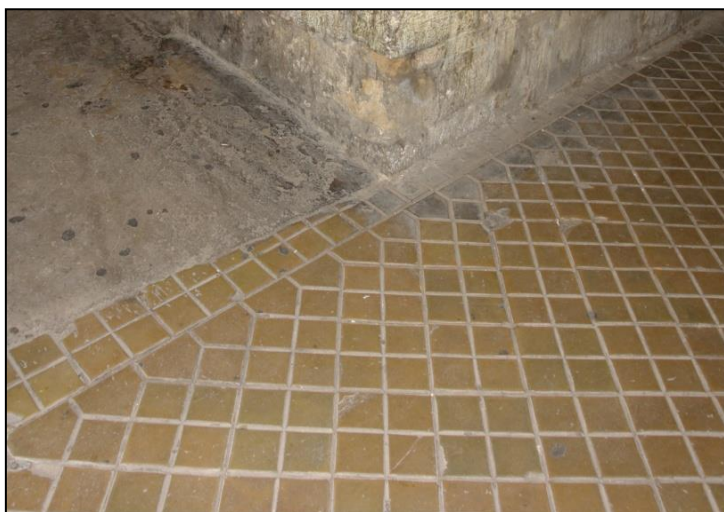
Posadzka wykonana z płytek ceramicznych jest w nie najgorszym stanie technicznym. Jest zabrudzona, miejscami spękana.

Zaobserwowano ubytki płytek, które uzupełniono zaprawą cementową.

Zakłada się pozostawienie obecnej posadzki ceramicznej, którą należy oczyścić, usunąć cementowe uzupełnienia. Ubytki uzupełnić nowymi płytkami analogicznymi do istniejących.

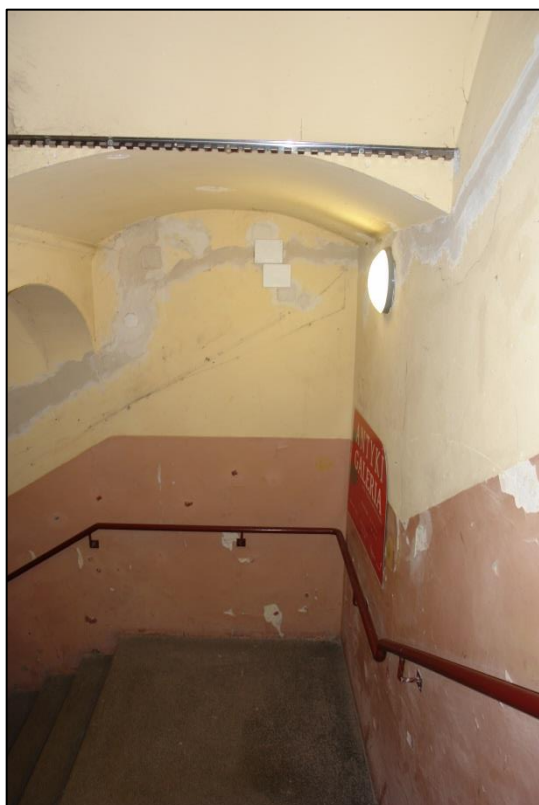
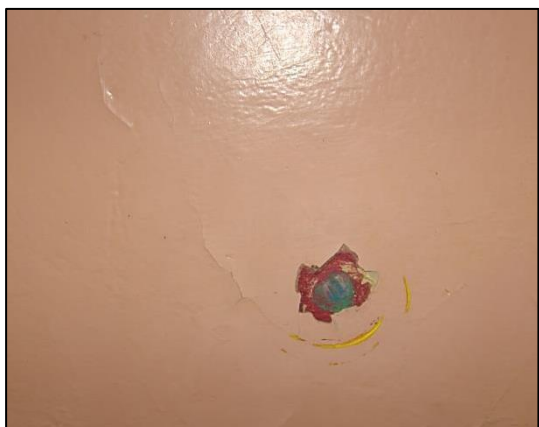
Widoczne reperacje i częściowo odsłonięty surowy tynk.

powłoka barwna w postaci tzw. lamperii wykonanej farbą olejną w kolorze różowym. W naturalnych odkrywkach widoczne starsze powłoki lakiernicze.

Monochromatyczne warstwy są zabrudzone, spękań i uszkodzone odsłaniają warstwy spodnie w postaci dekoracji malarskiej imitującej ciosy kamienne.

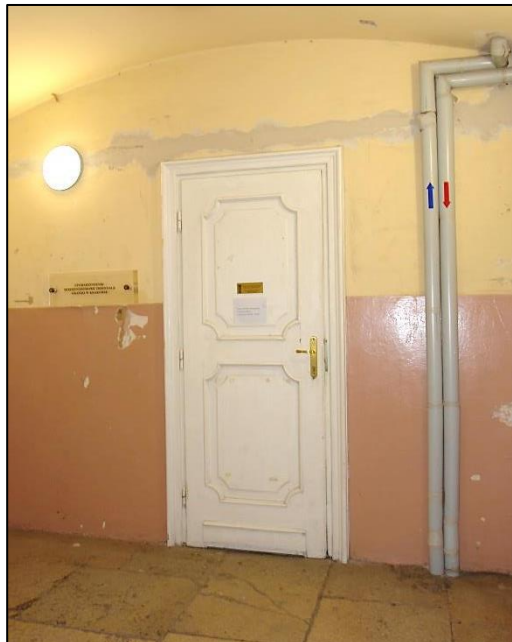
Na klatce schodowej występują drzwi drewniane lakierowane w kolorze białym i różowym.

Stan zachowania drzwi jest nie najlepszy, są silnie poobijane i uszkodzone. Powłoka lakiernicza przetarta i uszkodzona odsłania drewno. Miejscami widoczne w naturalnych odkrywkach jasne powłoki malarskie. Zaobserwowano uszkodzenia i ubytki drewna.
