## *DOKUMENTACJA FOTOGRAFICZNA*

Fort Mogiła 49 1/2 A w Krakowie – Nowa Huta, ul. Igołomska.

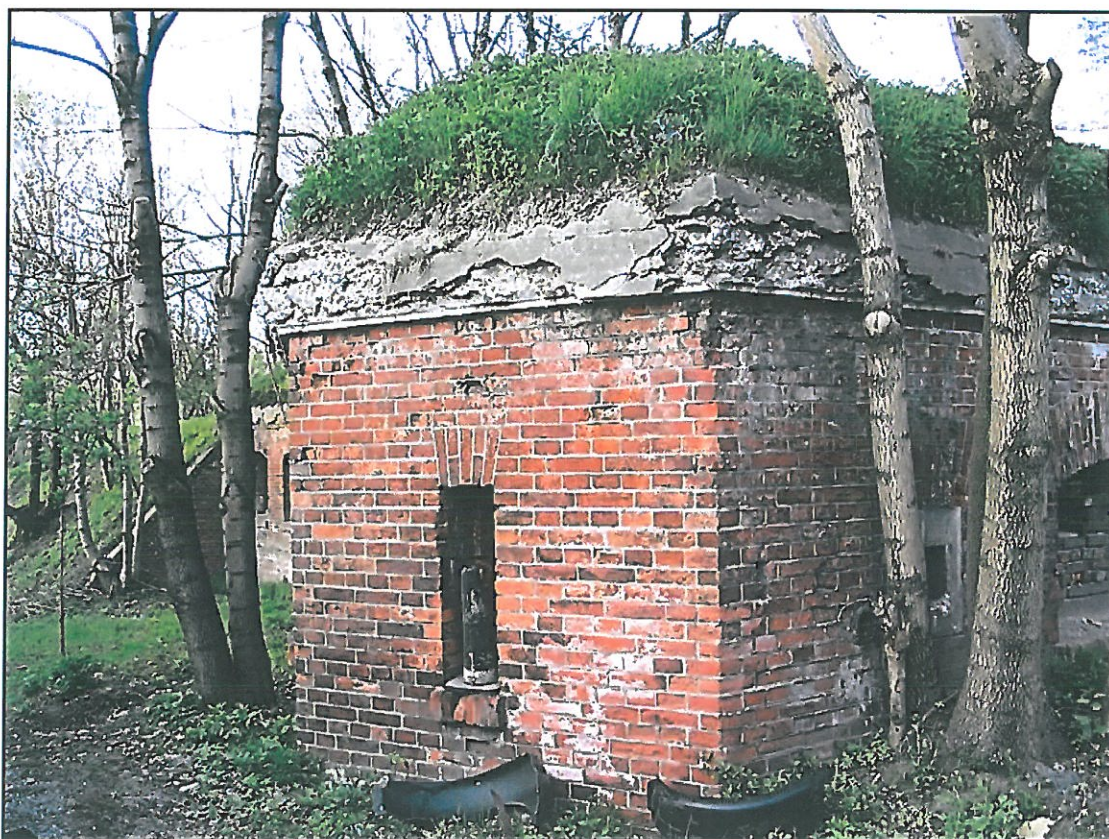
Fot. nr 1,2.

Widok panoramiczny na elewację fortu. Stan zachowania przed konserwacją 2011. Widoczne rozległe ubytki zwłaszcza w obrębie okapu żwirobetonowego stropodachu. Widoczne odrosty nasadzeń maskujących, które w obecnym kształcie niszczą elewację.

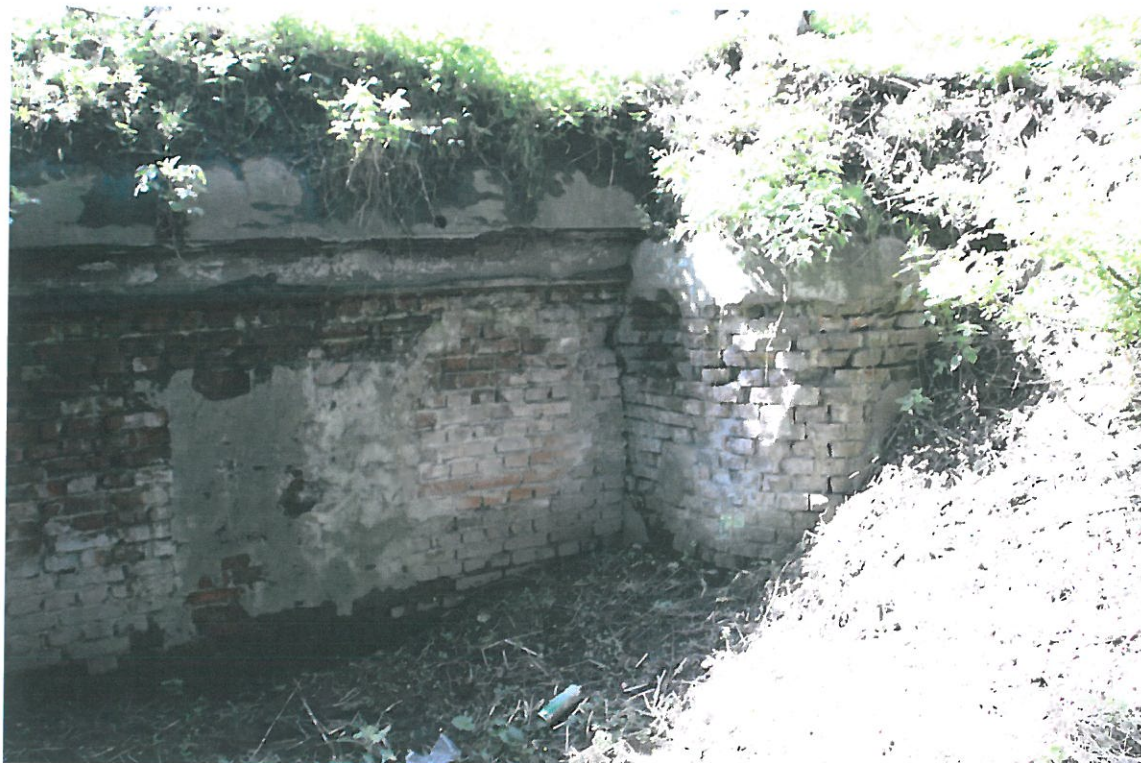
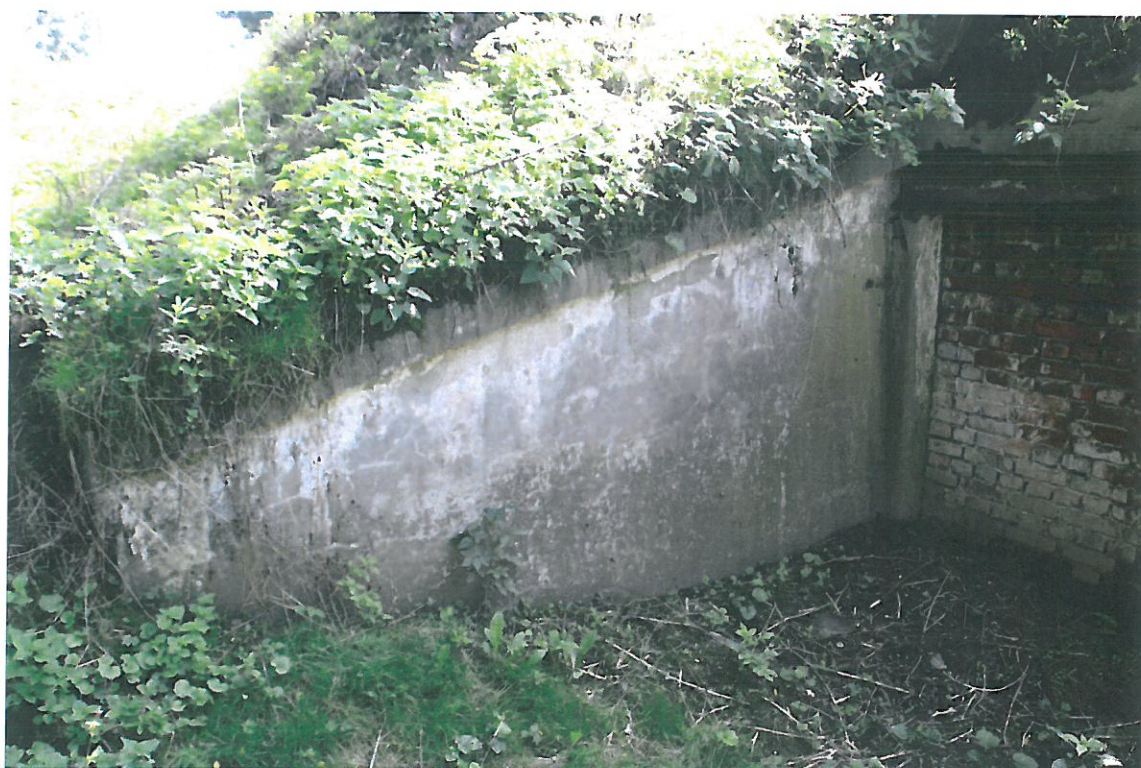
Fot. nr 13,14.

Na fot. nr 13 widoczny zamurowany wylot przelotni pomiędzy schronem głównym i poterną. Widoczna skorodowana belka podtrzymująca gruzobetonowy strop oraz relikty mocowań rynny. Uwidacznia się wypłukanie spoin w wątku murowym i rozluźnienie wątku, punktowe mechaniczne uszkodzenia lica muru odwarstwienie muru oporowego od zamurówki przelotni spowodowane osiadaniem ściany pozbawionej fundamentów, efekty korozji fizyko-chemicznej – obfite zasolenia, uszkodzenia naczółka stropodachu oraz osuwisko skarpy wału, erozja płaszczu ziemnego - naruszona jego kubatura. Na fot. nr 14 mur oporowy utrzymujący skarpe wału piechoty przy zamurowanej przelotni pomiędzy schronem głównym, a poterną widok od strony północnej. Tynk być może pierwotny.

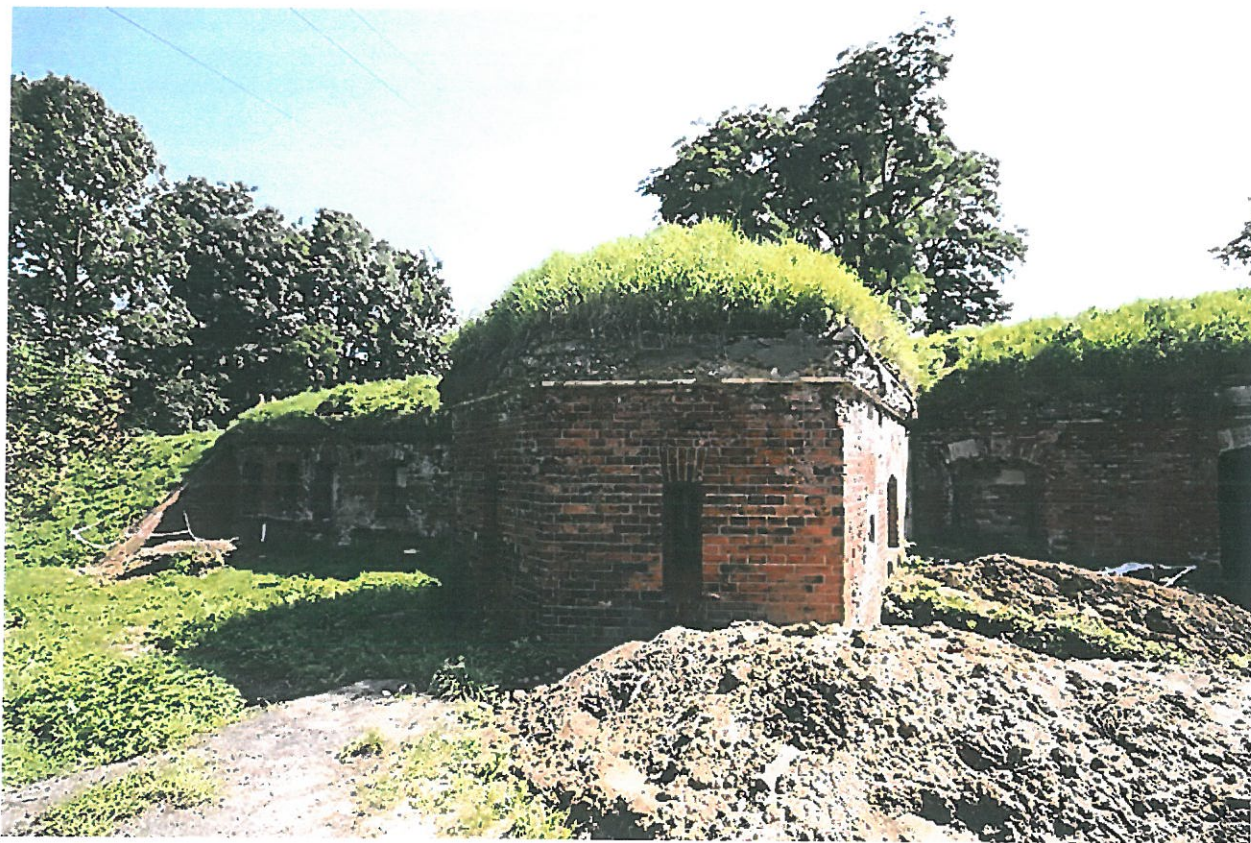
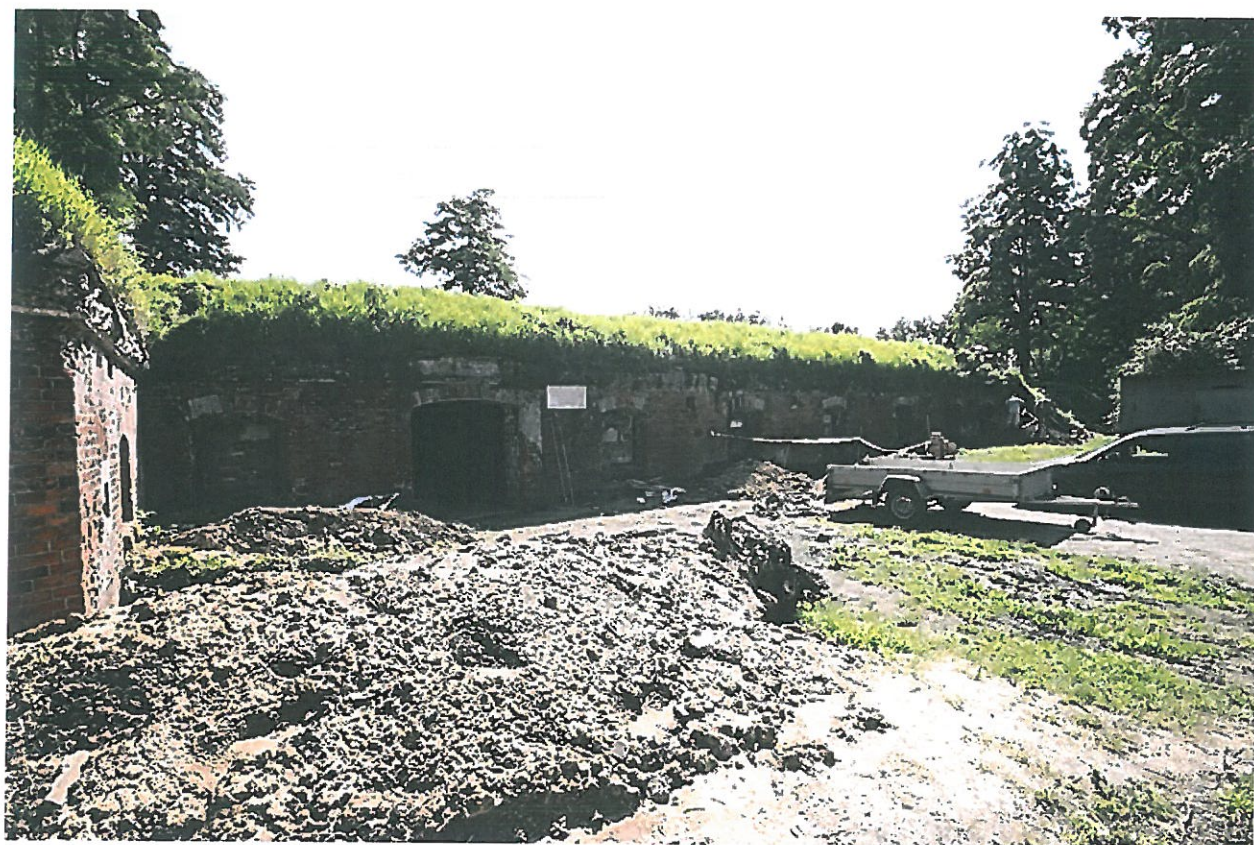
Fot. nr 23,24.

Widok na elewację czołową kaponiery szyjowej Na drugim planie elewacja bloku koszarowego. W głębi otworu strzelnicy przystosowanej dla broni ręcznej zachowana oryginalna tarcza pancerna. Na fot. nr 24 widok na zasypyany plac broni i południowe skrzydło elewacji bloku koszarowego. Pryzmy ziemi na pierwszym planie to skutki prac archeologicznych, które w tym miejscu polegały na odśnięciu fosy kryształowej i reliktyw bramy oraz kraty fortecznej.

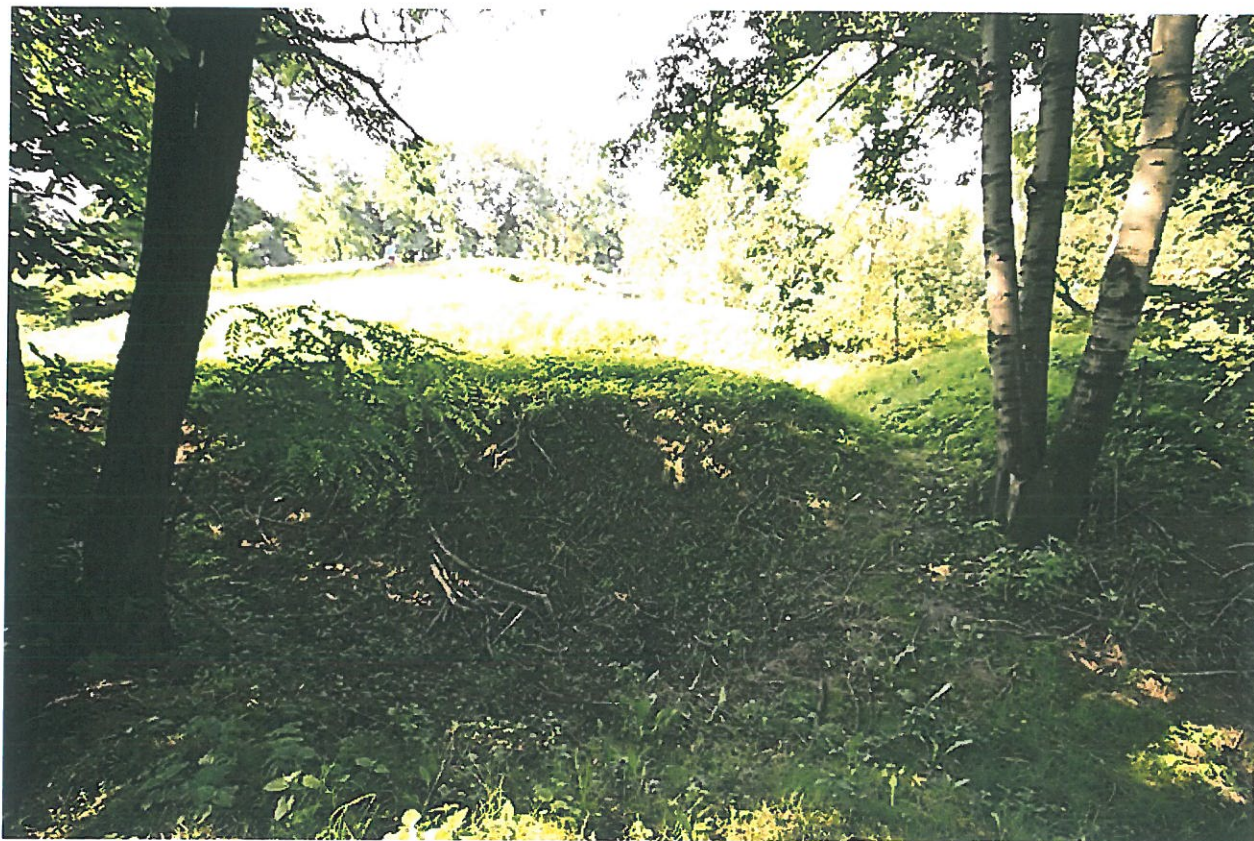
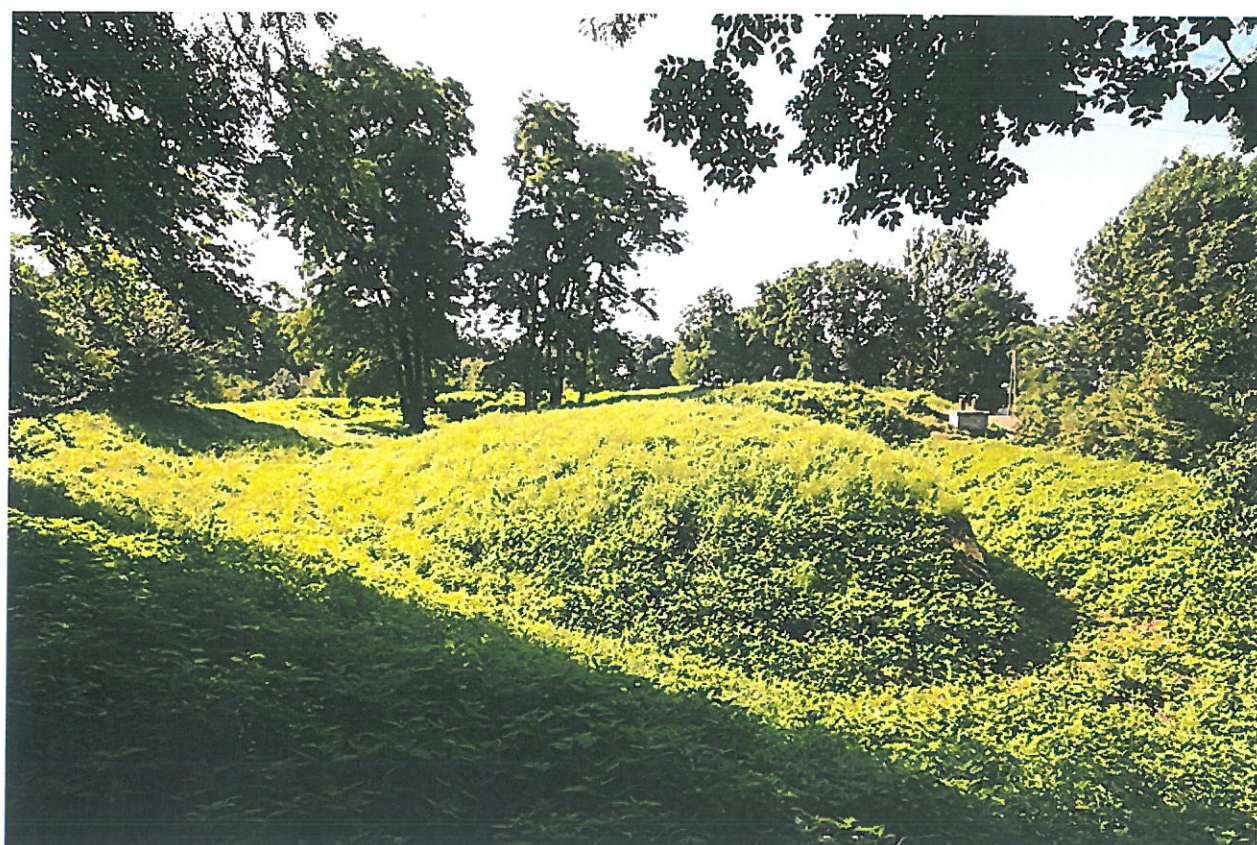
Fot. nr 25,26.

Na fot. nr 25 widoczne obwałowania: to dobrze zachowane pozostałości niemieckiej pozycji obronnej z 1944 r. Widok na elewację czołową kaponiery szyjowej. Na drugim planie elewacja bloku koszarowego. W głębi otworu strzelnicy przystosowanej dla broni ręcznej zachowana oryginalna tarcza pancerna. Na fot. nr 26 panoramiczny widok z północnego barku fortu na wał piechoty. W głębi widoczne nasadzenia maskujące północne wyjście z przelotni przed schronem głównym.

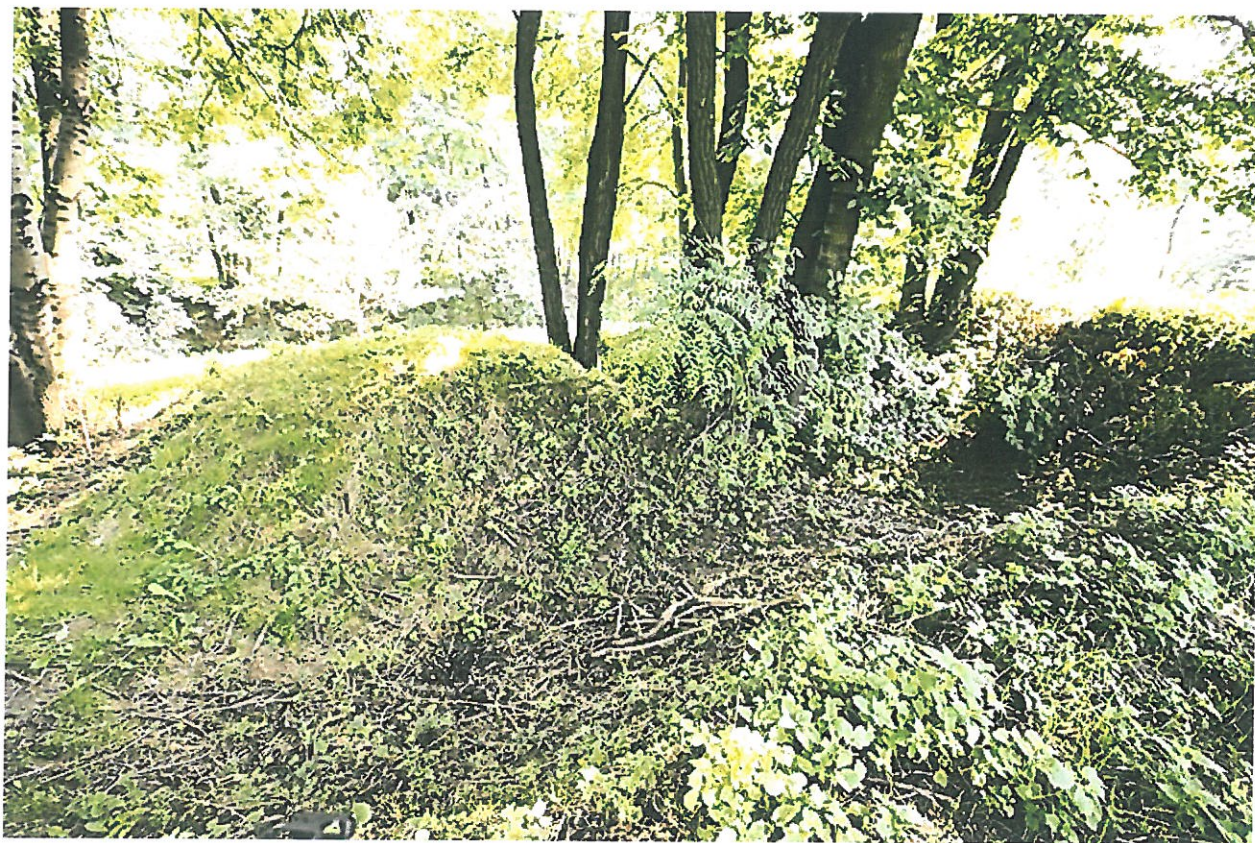
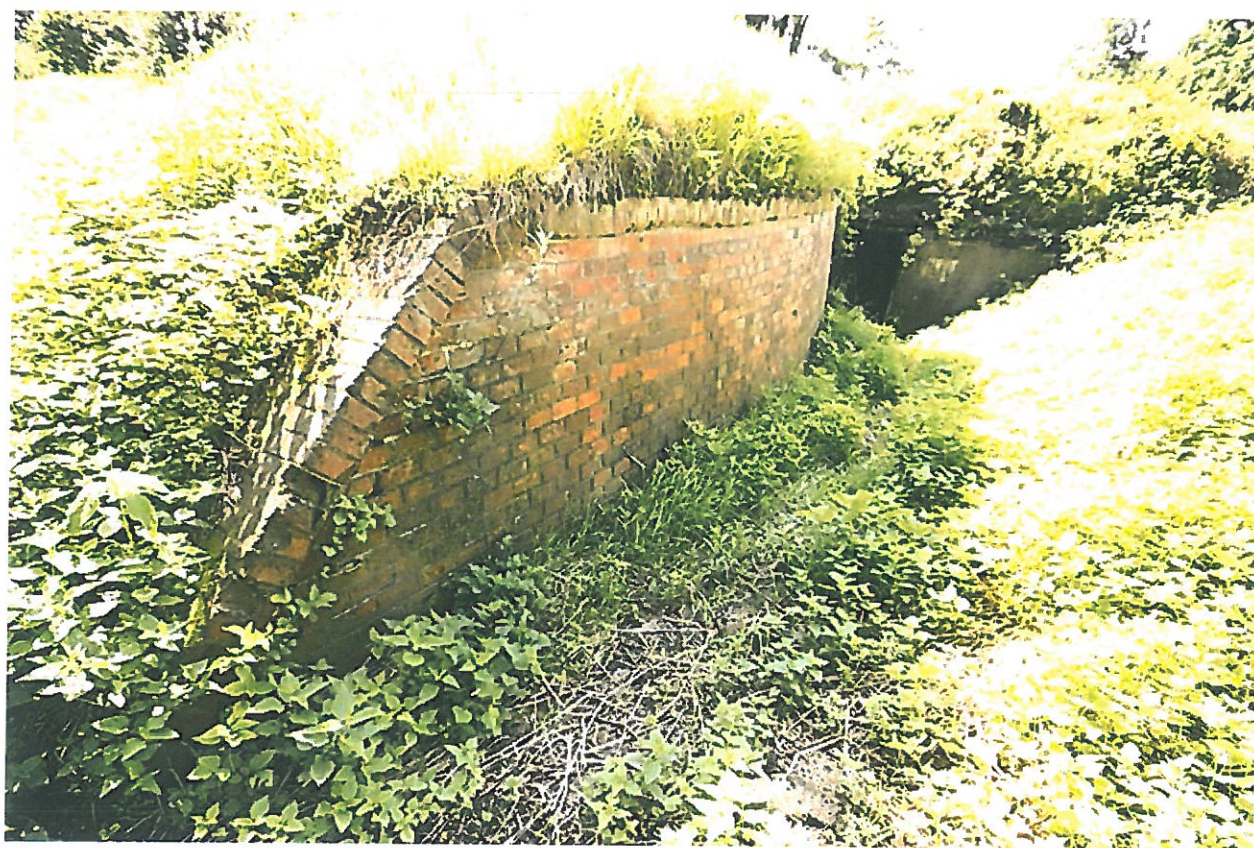
Fot. nr 27,28.

Widoczne na zdjęciu obwałowania to dobrze zachowane pozostałości niemieckiej pozycji obronnej z 1944 r., której zadaniem było ryglowanie przebiegającego w sąsiedztwie fortu traktu sandomierskiego. Na fotografii następnej mur oporowy utrzymujący skarpe przy północnym wyjściu z bloku koszarowego na wał piechoty. W głębi wejście do przedsionka pełniącego rolę schronu pogotowia.

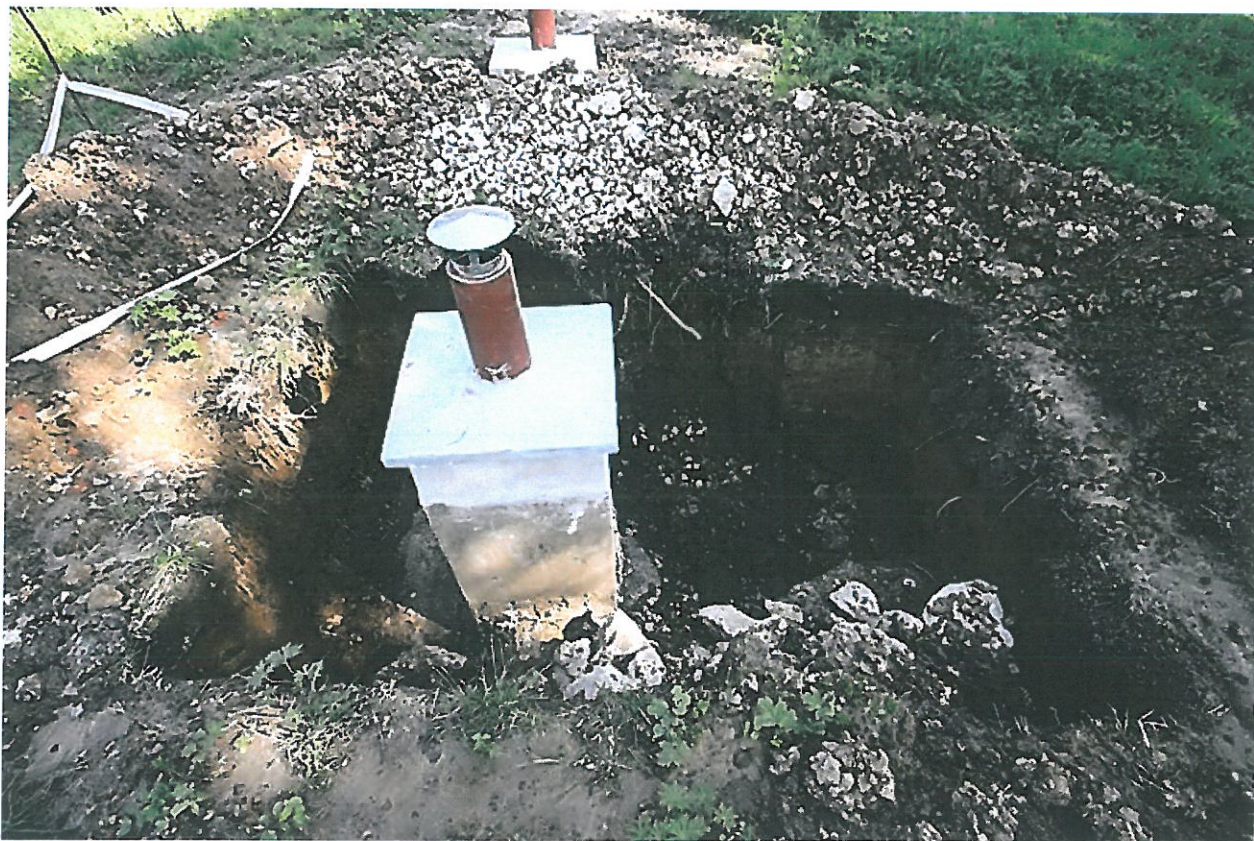
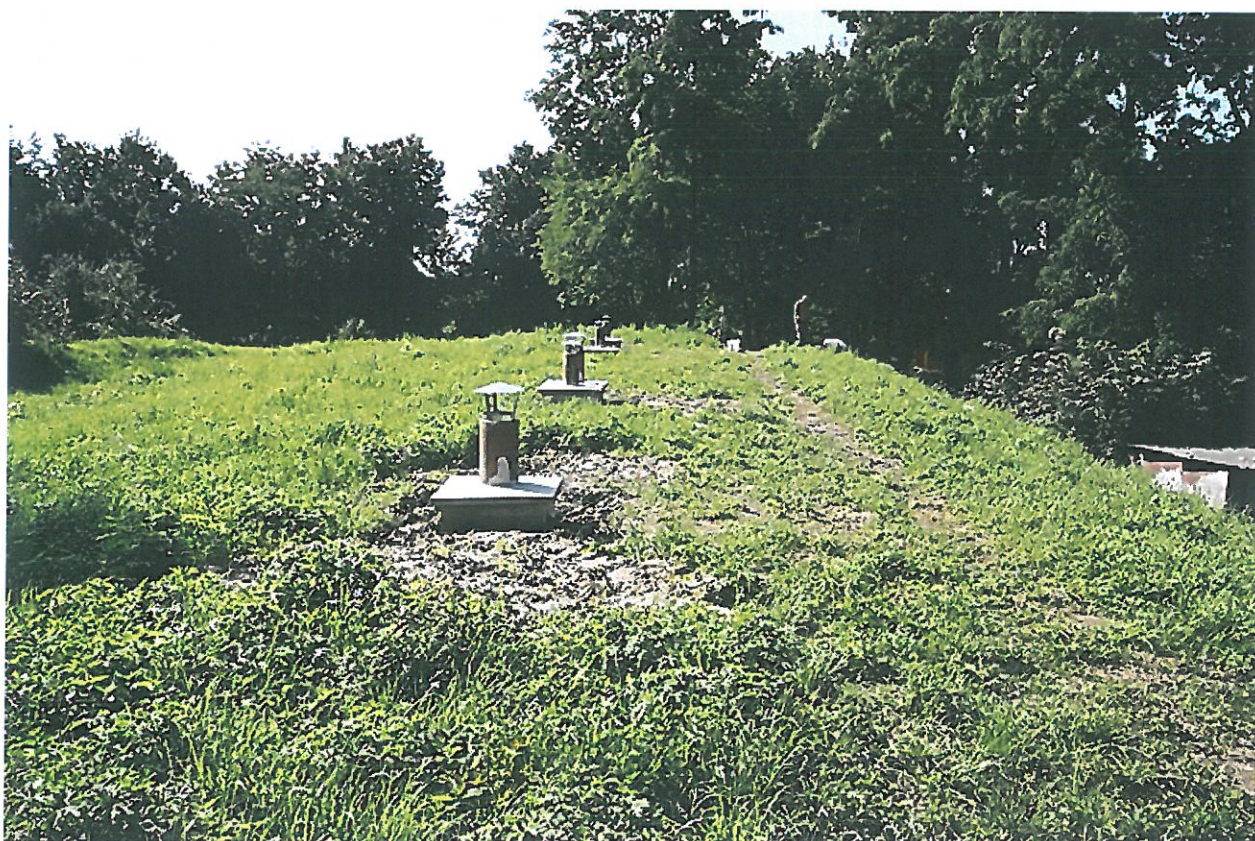
Fot. nr 29,30.

Odbudowany wylot przewodu kominowego. Widoczna betonowa czasza stropodachu oraz warstwa drenująca z tłucznia wapiennego o grubości około 20-30 cm. Pierwotnie wyloty kominów wykonane były z blachy osadzonej na profilu ceramicznym. Odtworzone wyloty nie stanowią replik detali oryginalnych. Na zdjęciu obok widoczny stropodach fortu z odbudowanymi wylotami przewodów kominowych. W głębi nasadzenia maskujące wzdłuż przeciwstoku fosi – drzewa historyczne i ich odrosty.

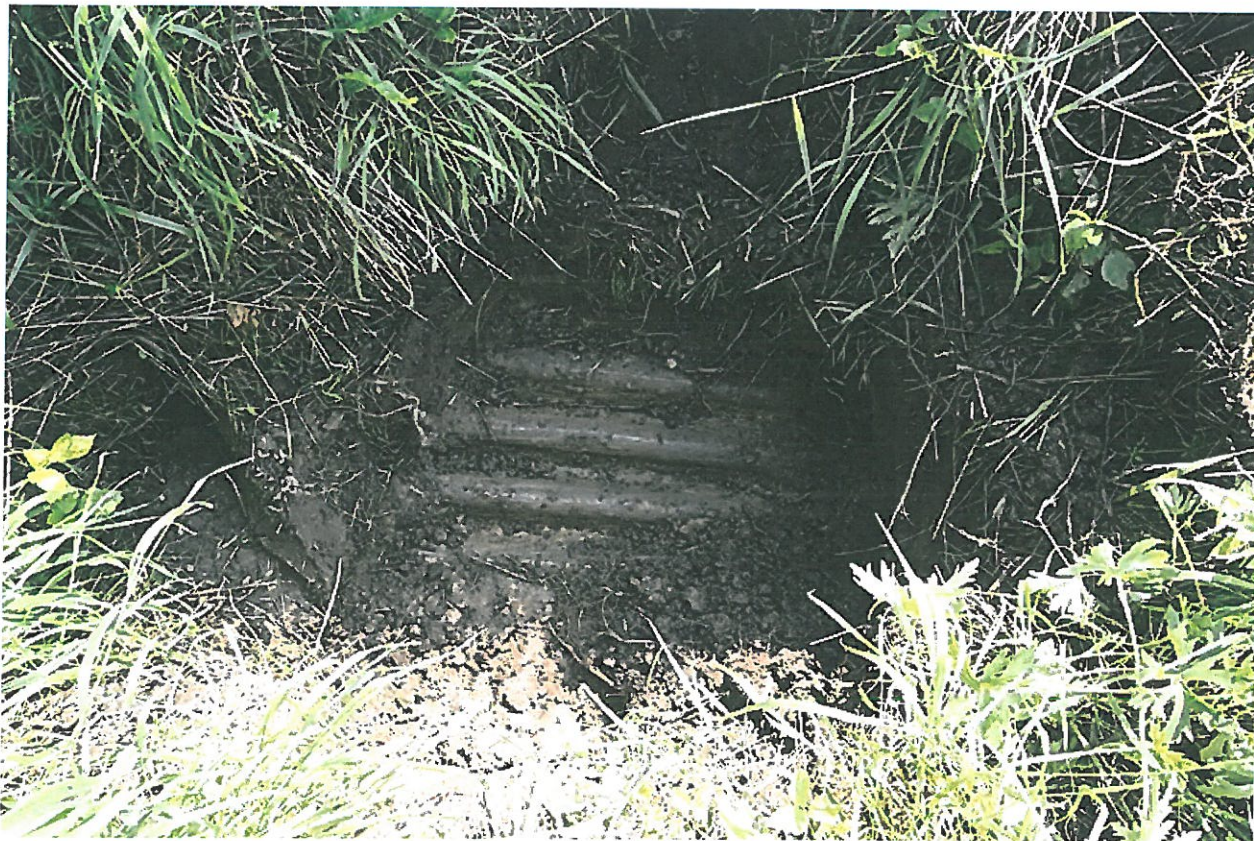
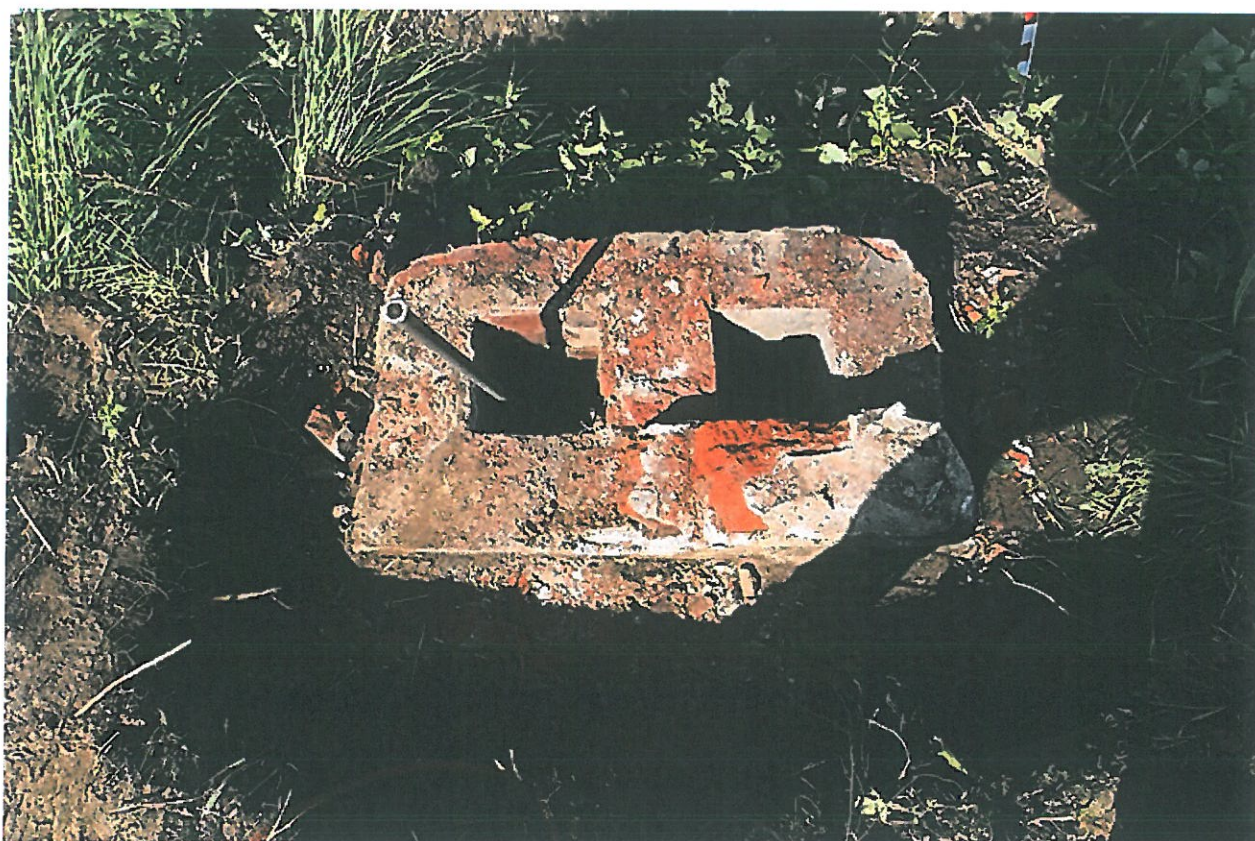
Fot. nr 33,34.

Odkryta czasza charakterystycznej blachy falistej typowej dla stropodachów schronów realizowanych na wałach starszych dzieł obronnych. Funkcja odkrytego elementu na wale piechoty fortu 49 1/2 A pozostaje nieznana. Pozostaje tajemnicą, czy jest to jedynie niewielki fragment blachy, czy kompletny korpus kryjący pozostałości jakiegoś nierozpoznanego obiektu. Ponadto widoczne odsonięte pozostałości wylotów przewodów kominowych na stropodachu bloku koszarowego.

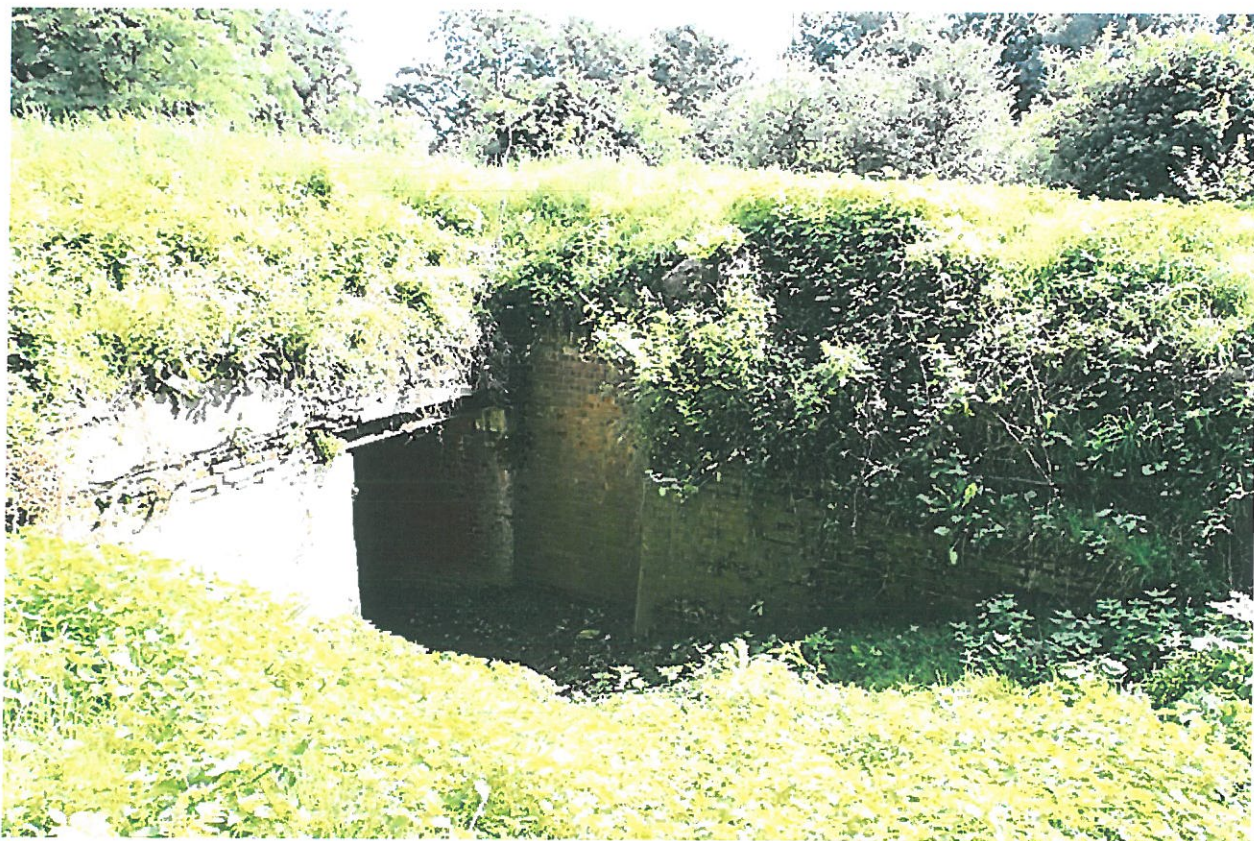
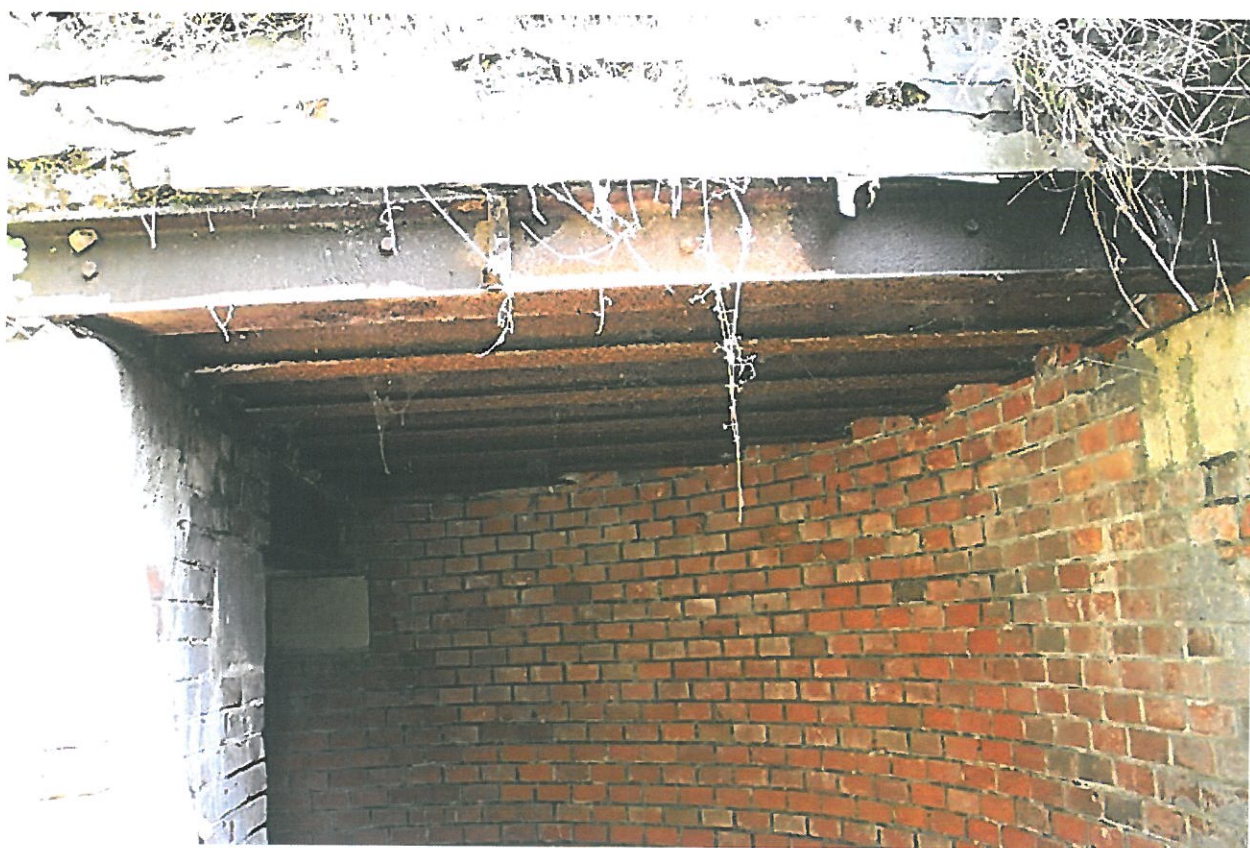
Fot. nr 35,36.

Południowe wyjście z przedsionka koszar na wał piechoty. Przedsionek pełnił też rolę potencjalnego schronu pogotowia dla piechoty. Widoczny charakterystycznie wyprofilowany mur oporowy utrzymujący skarpę wału. Stropodach nad przedsionkiem na południowym barku fortu – schronem pogotowia. Na zdjęciu kolejnym widoczne stalowe belki podtrzymujące warstwę gruzobetonu osadzone na prostopadłościennych profilach z kamienia wapiennego. Widoczne relikty mocowania rynny i liczne spękania struktury naczółka stropodachu.

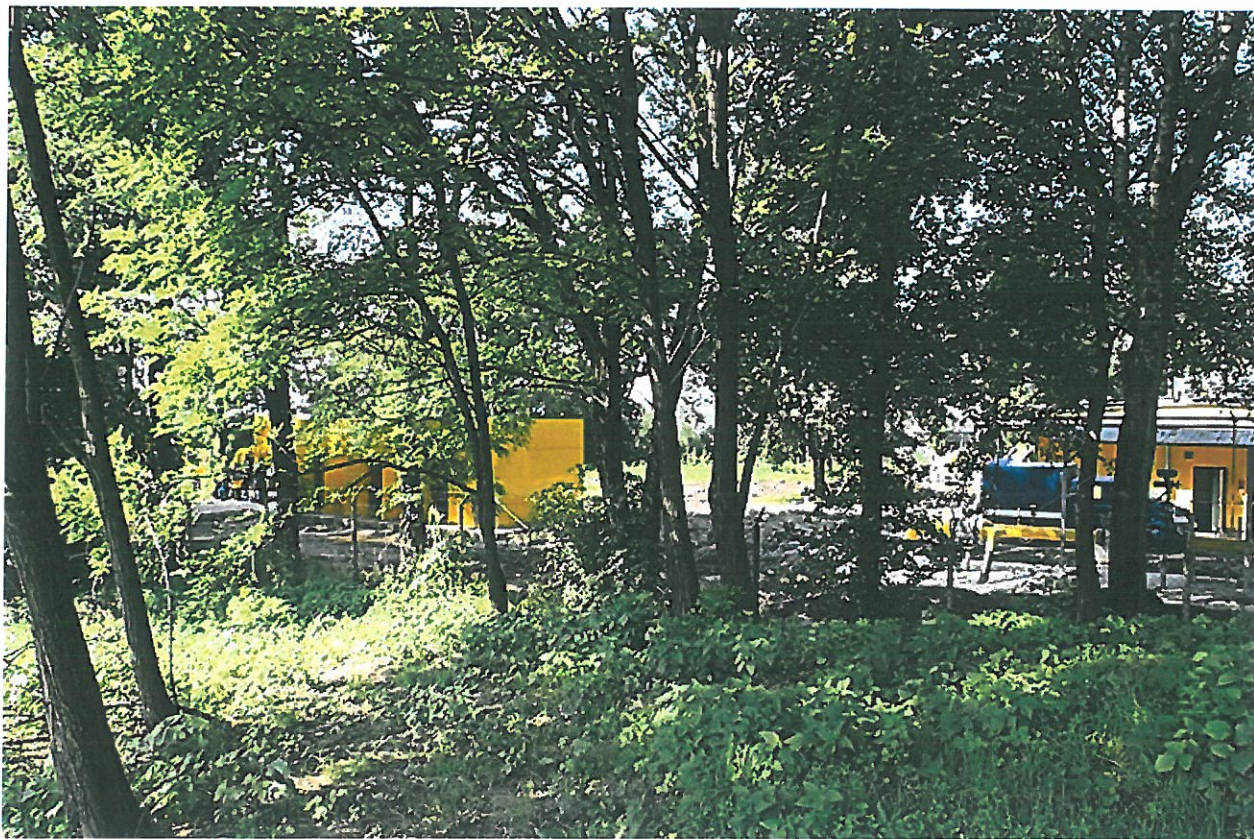
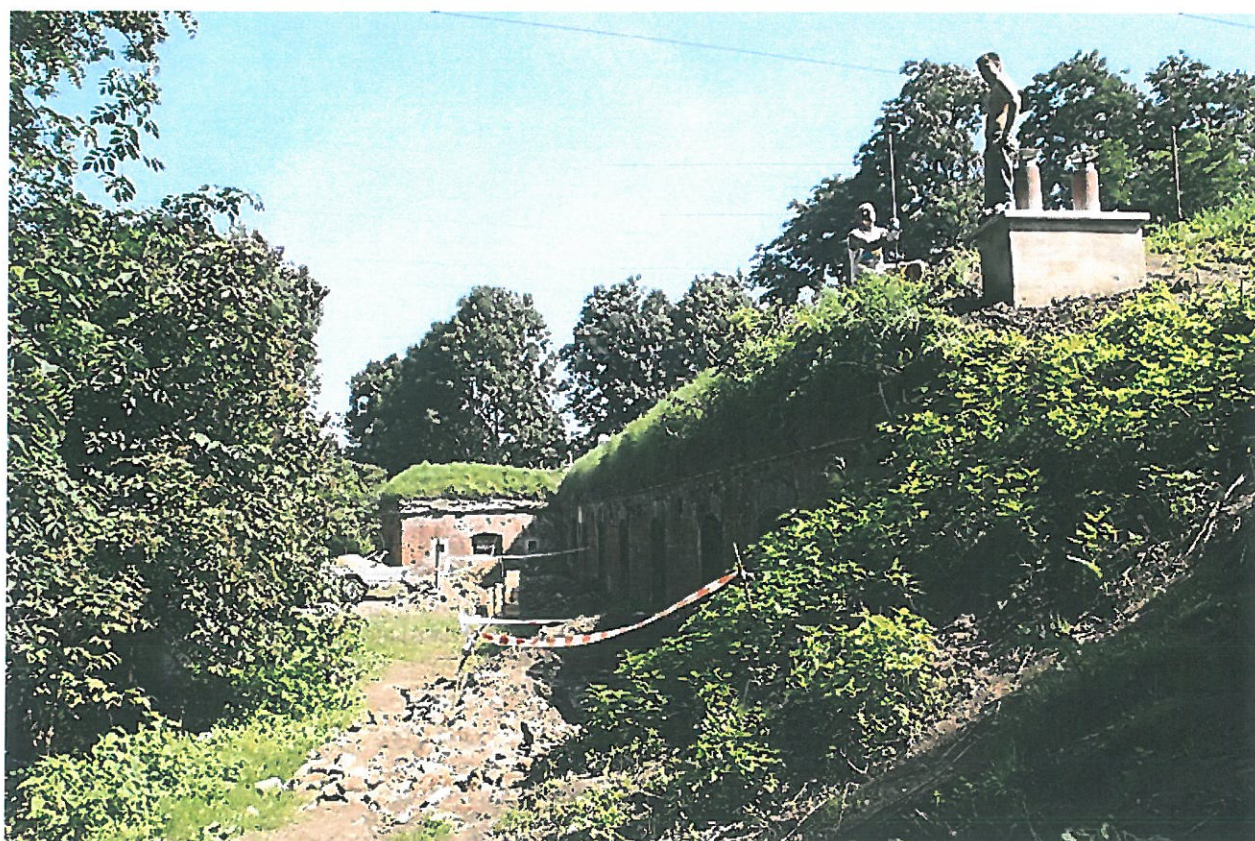
Fot. nr 42,43.

Widok z południowego barku fortu na teren stacji redukcyjnej ciśnienia gazu hutniczego. Infrastruktura przemysłowa powstała w miejscu zniwelowanej sprężonej z fortem baterii artyleryjskiej ryglującej Dolinę Wisły. Ponadto poniżej południowy widok na zniekształcony plac broni i elewację kaponiery szyjowej oraz południowe skrzydło koszar. Widoczne na zdjęciu przyzmy ziemi powstały podczas prowadzonych na forcie prac archeologicznych.

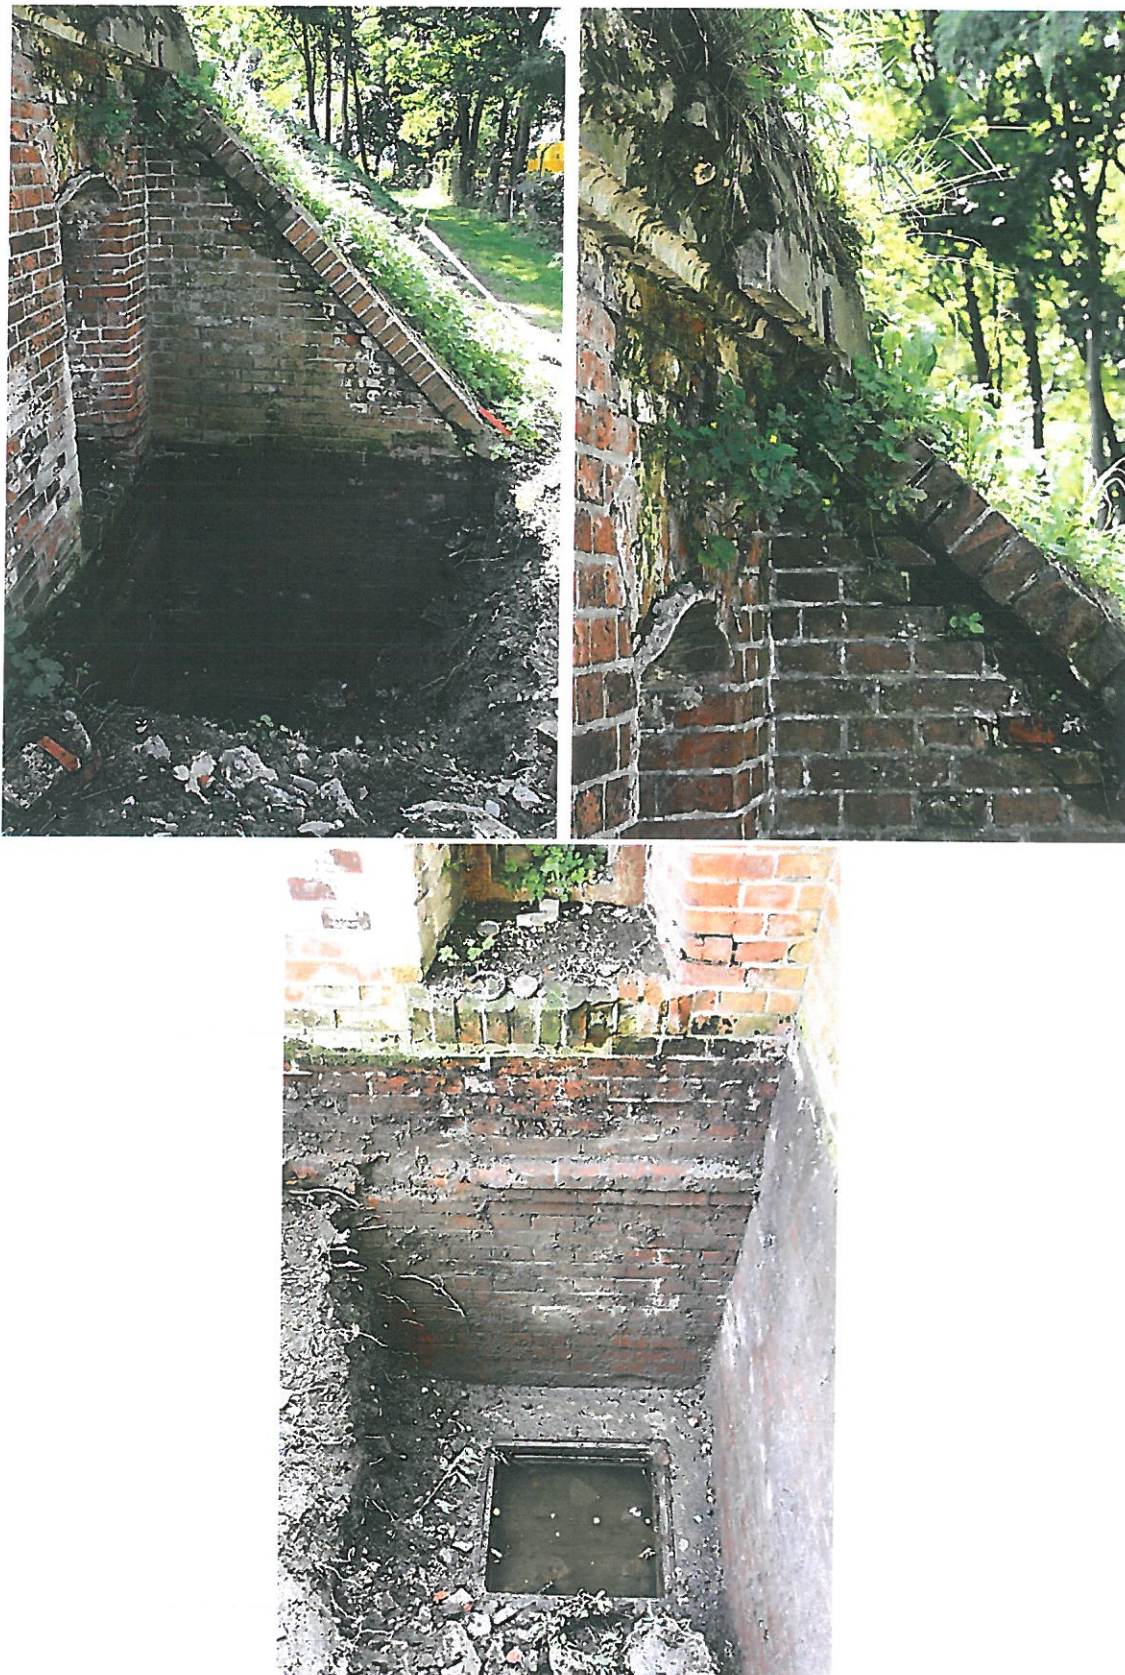
Fot. nr 44,45,46.

Odkryte podczas prac archeologicznych w sierpniu 2011 r. szambo przy latrynie na południowym skrzydle bloku koszarowego. Odkrywką ukazuje pierwotną wysokość elewacji koszar. Na zdjęciu obok widoczny profil muru oporowego podtrzymującego stok wału. Ponadto widoczna odspoinowana warstwa cegieł na murze oporowym utrzymującym stok wału na południowym barku fortu oraz wegetujące w murze samosiejki. Po lewej stronie widoczny zniszczony naczótek stropodachu wraz z kapinosem.

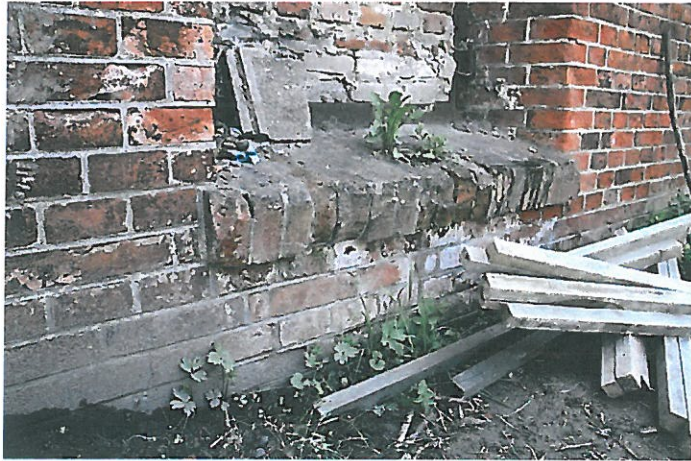
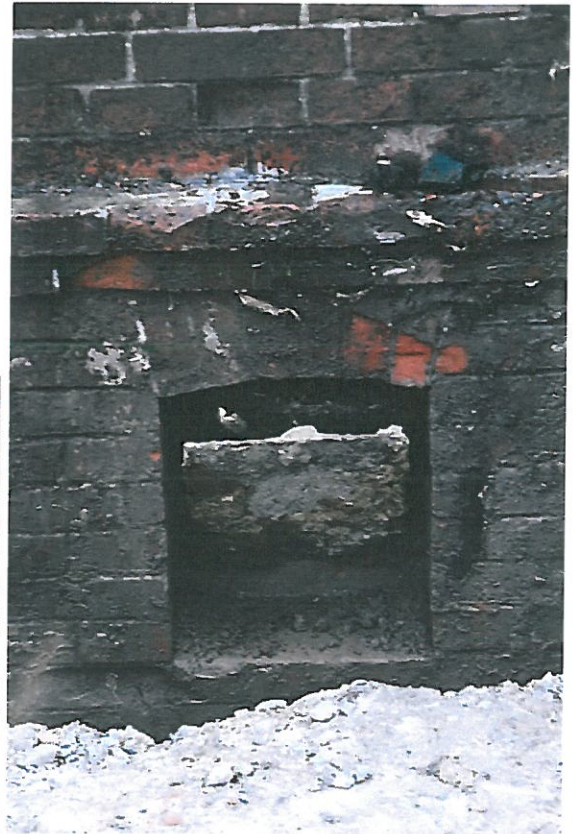
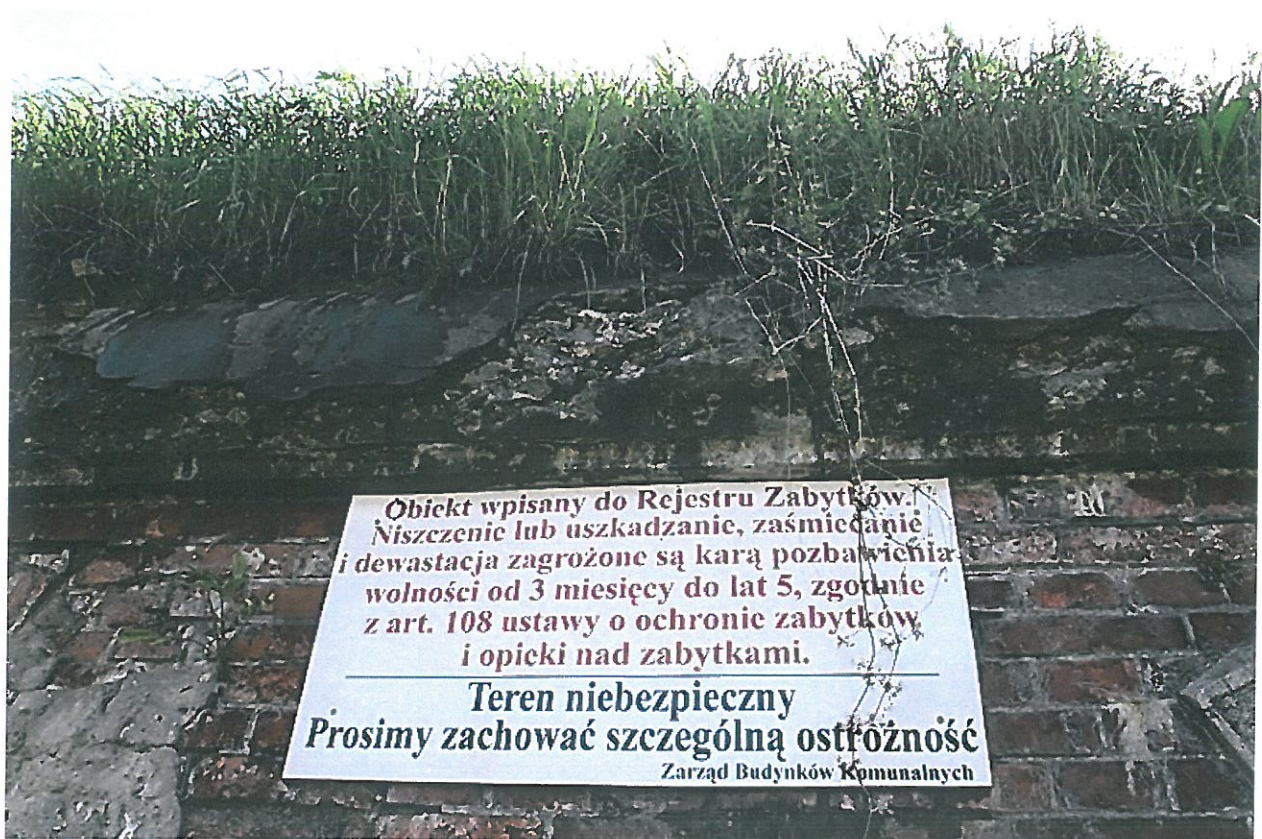
Fot. nr 56,57,58.

Widoczny ceglany parapet zewnętrzny w jednym z okien elewacji bloku koszarowego oraz odkryty podczas prac archeologicznych otwór w dolnej części elewacji koszar, który przypuszczalnie umożliwiał nawiew powietrza do pieca. Poniżej tablica informacyjna umieszczona przez zarządcę budynku na elewacji koszar. Powyżej zniszczony naczółek stropodachu.
