## *DOKUMENTACJA FOTOGRAFICZNA*

Fort Mogiła 49 1/2 A w Krakowie – Nowa Huta, ul. Igołomska.

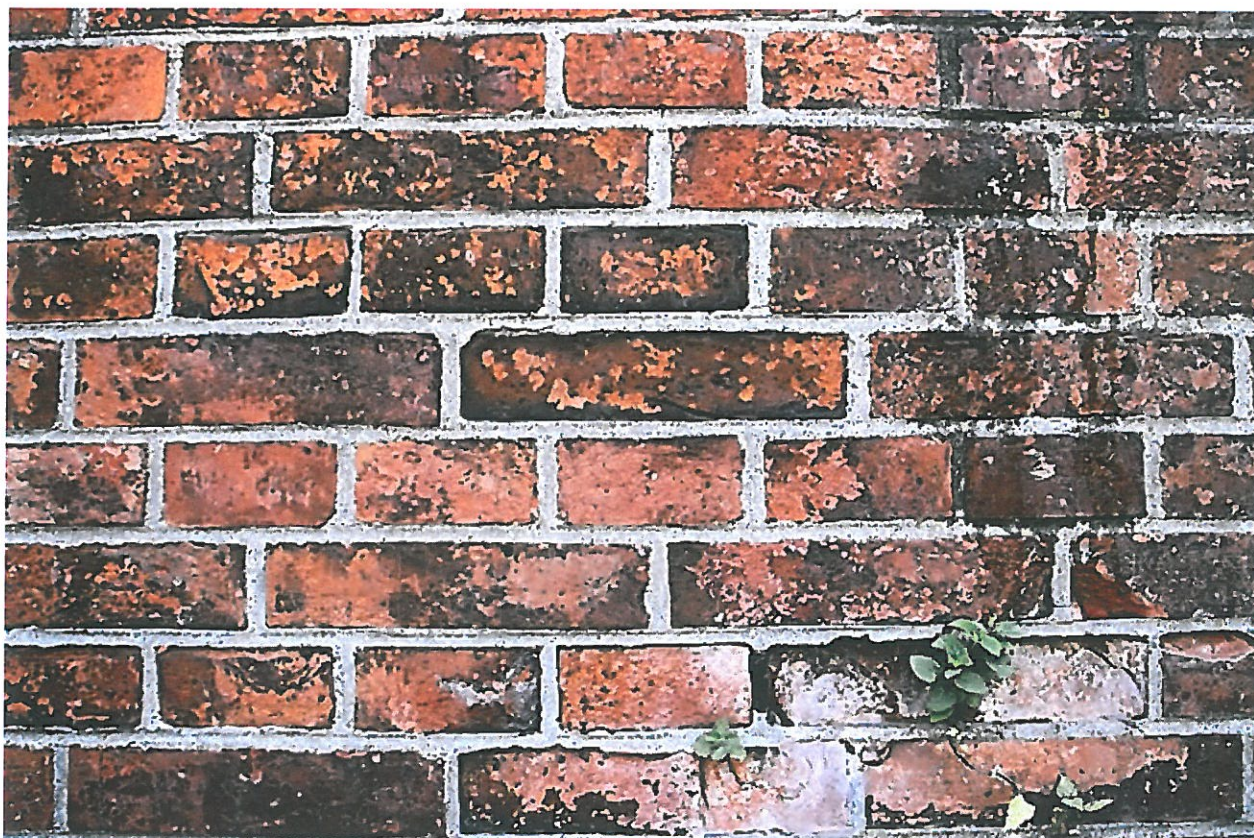
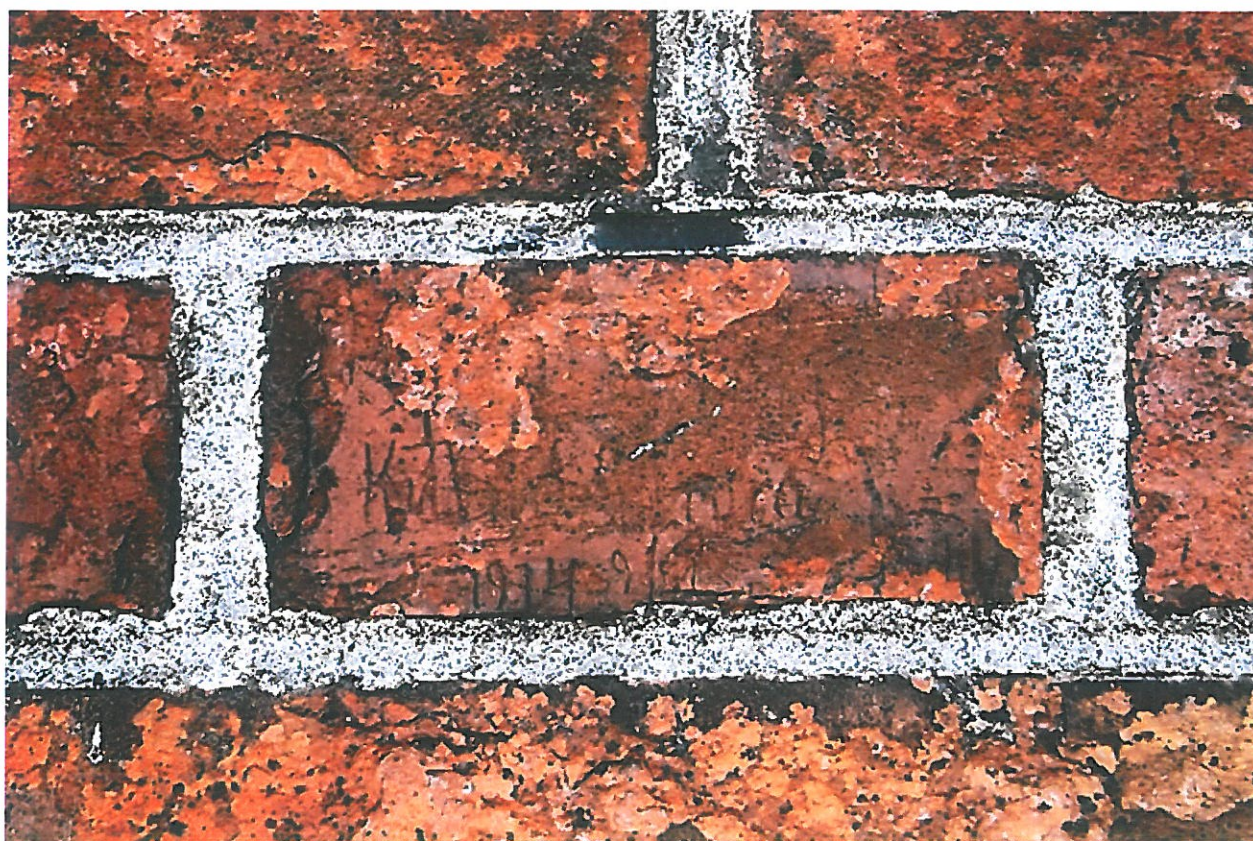
Fot. nr 59,60.

Widoczny wątek ceglany muru elewacji bloku koszarowego, destrukcja cegły wynikająca z działania wody i przemarzania. Na zbliżeniu widoczny podpis na licu cegły pozostawiony przez żołnierza Armii Monarchii Austro-Węgierskiej w 1914 r.

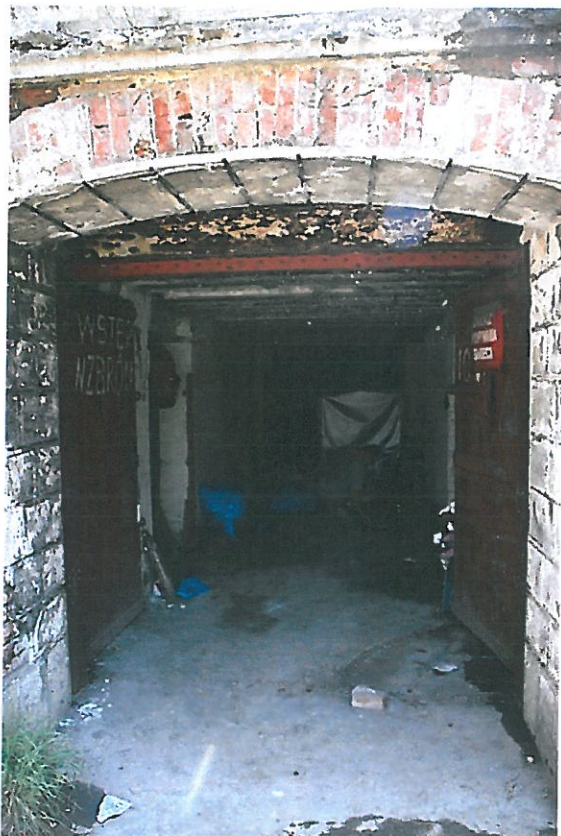
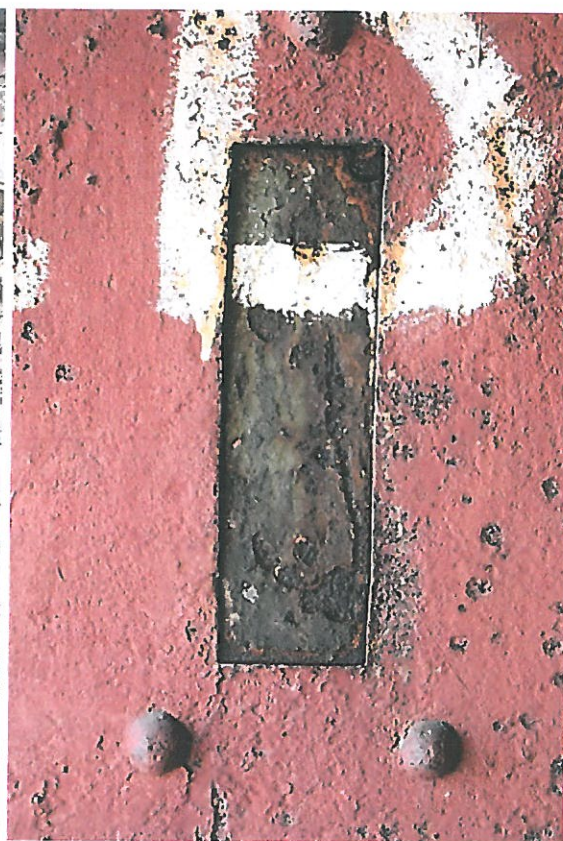
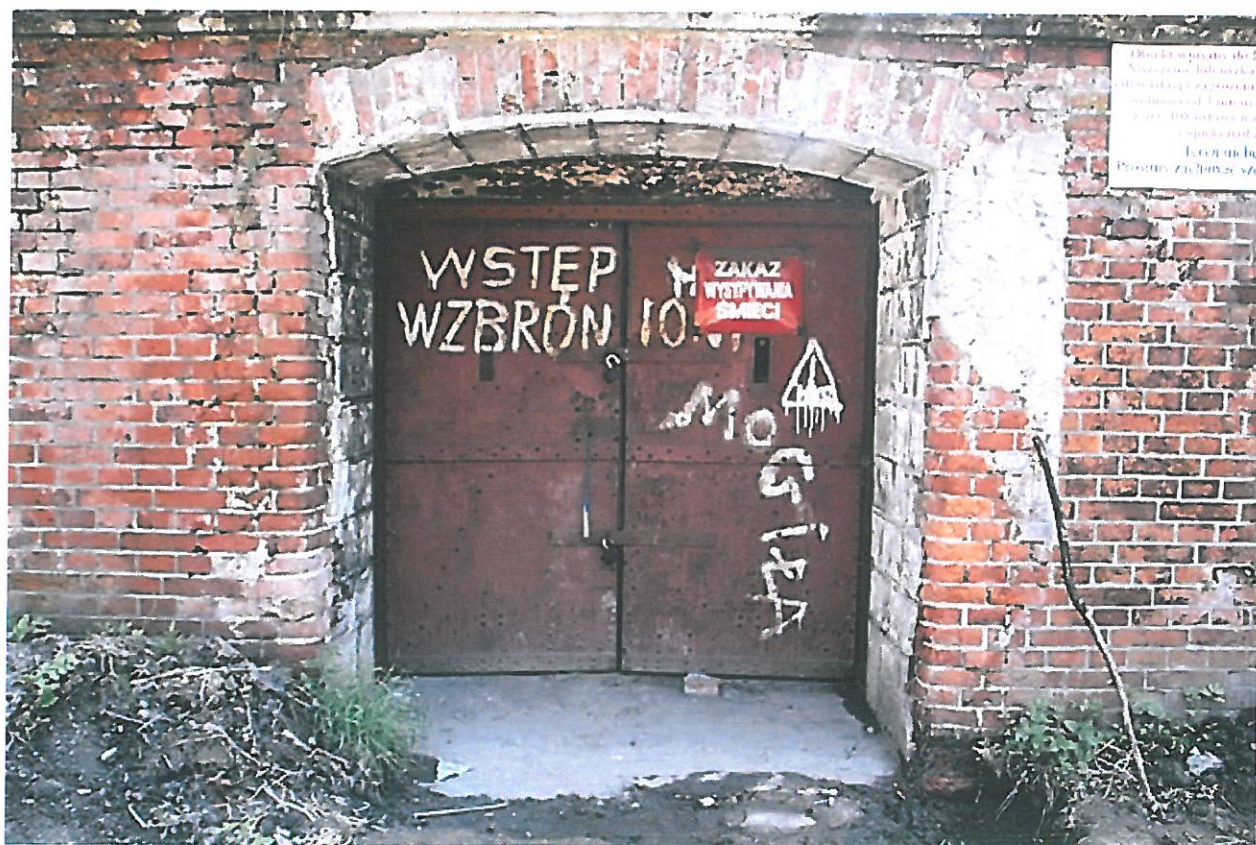
Fot. nr 63,64,65.

Widok przez otwartą bramę na potężną leżącą w osi fortu. Widoczne rozchylone historyczne pancerne wrota oraz wzmocnione płytą pancerną nadproże nad portalem bramy. Na fot. nr 64 strzelnica w skrzydle pancernej bramy fortu. Na powierzchni pancerza zachowały się relikty zielonego lakieru, który przypuszczalnie pochodzi z okresu międzywojennego. Pierwotnie w dziełach obronnych Twierdzy drzwi i skrzydła bram malowane były w żółto – czarne pasy. Na fot. nr 65 portal i brama koszar. Zachowane historyczne pancerne wrota stanowią niewątpliwie najcenniejszy detal w obrębie zabytku. Podobnie jak nad większością otworów okiennych zniszczeniu uległy elementy ozdobnych wypraw.

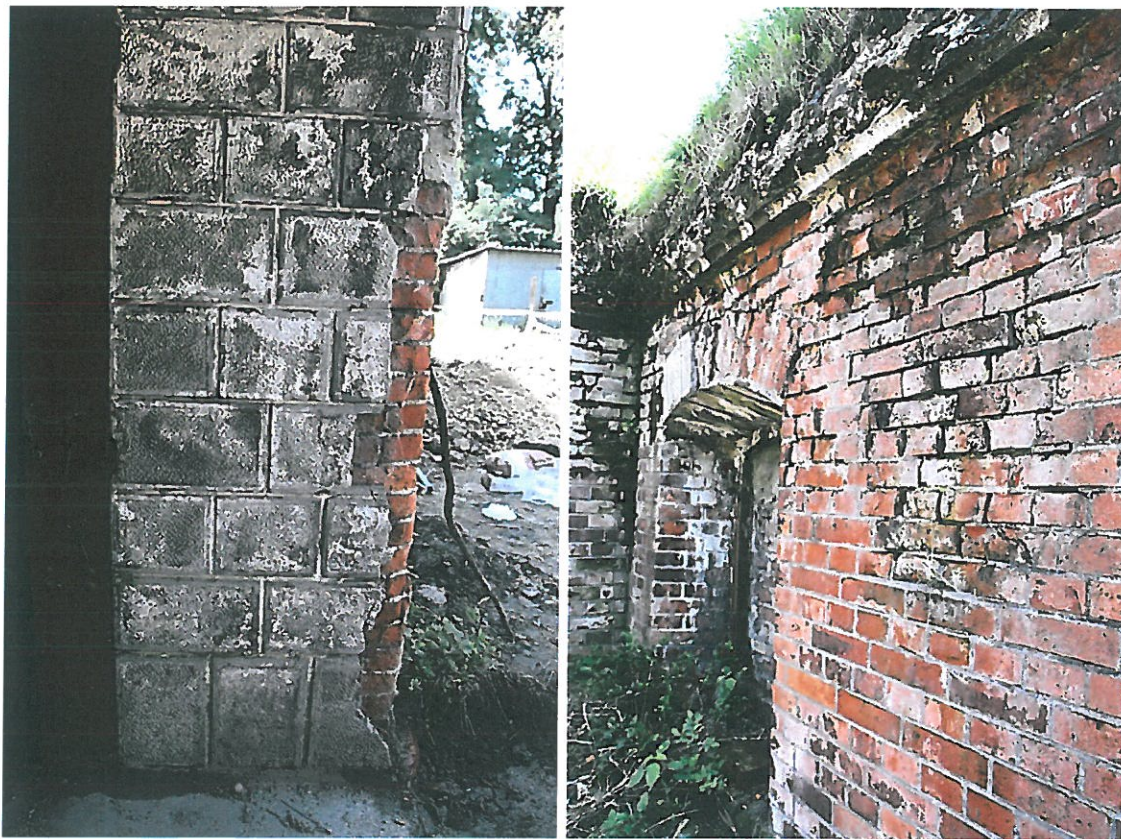
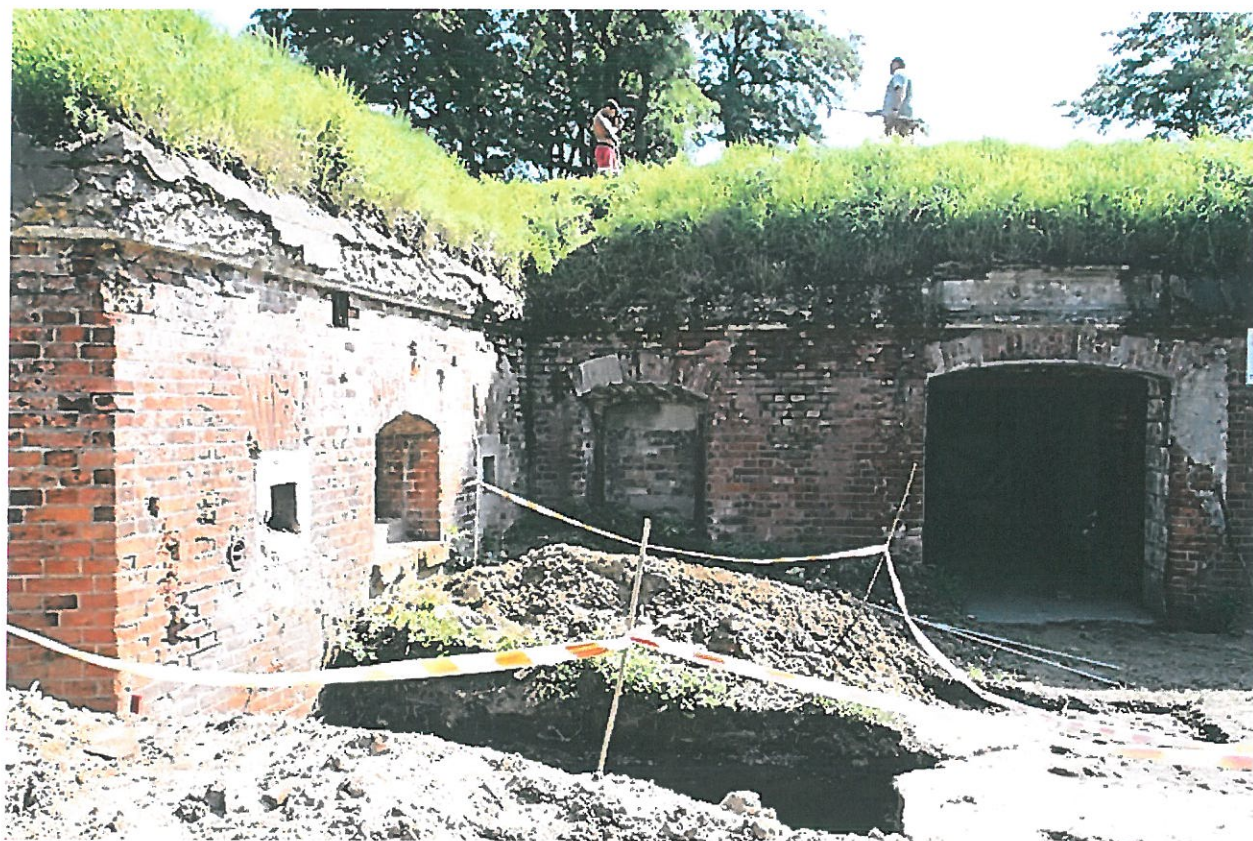
Fot nr 66,67,68.

Ozdobna, charakterystycznie perforowana tynkowa okładzina w portalu bramy bloku koszarowego.

Uszkodzenia lica ceglanego muru na fragmencie elewacji bloku koszarowego. Uwidaczniają się ubytki spoin, erozja cegieł i obfite wysolenia spowodowane wilgocią penetrującą strukturę muru. Wyżej widoczny zniszczony naczółek stropodachu i kapinos. Południowa elewacja kaponierzy szczytowej oraz elewacja frontowa bloku koszarowego z portalem bramy podczas prac renowacyjno – archeologicznych. Uwagę zwraca poważnie uszkodzony naczółek stropodachu.

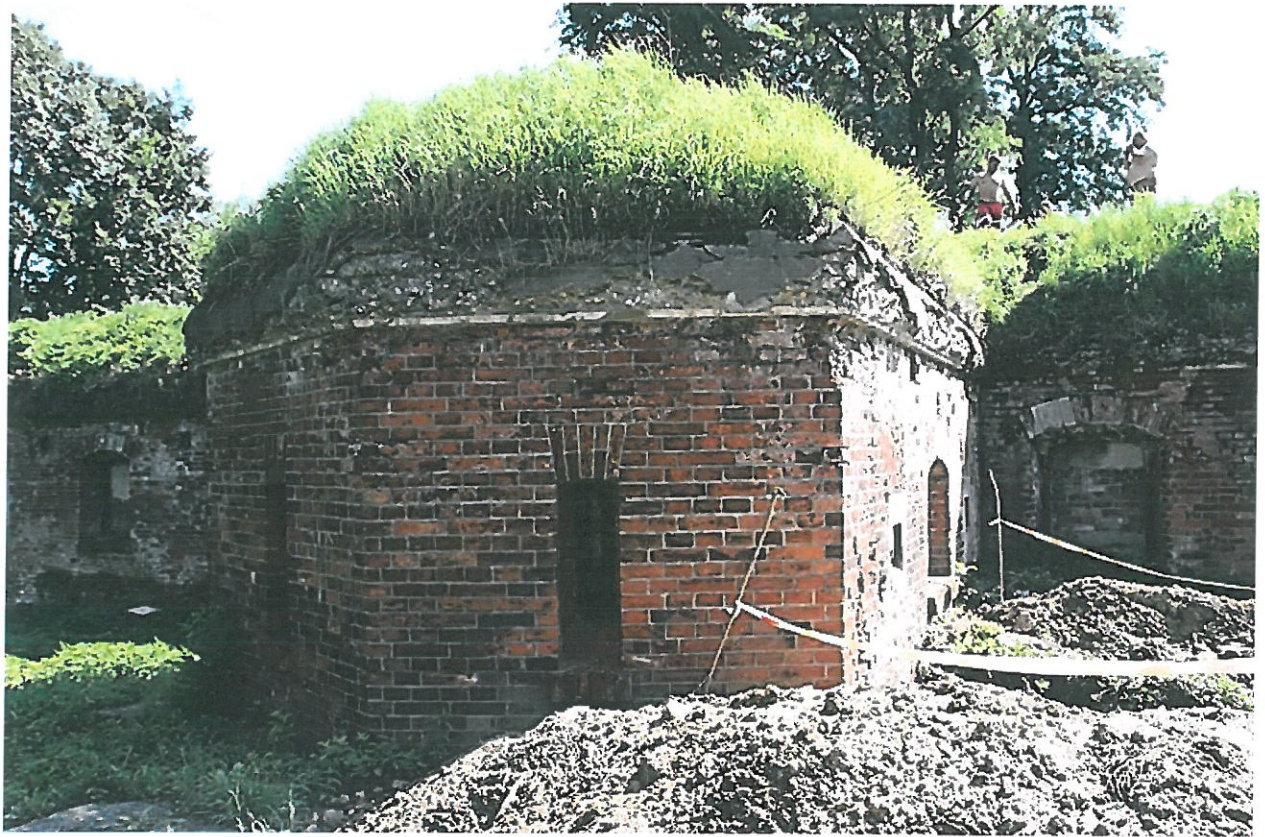
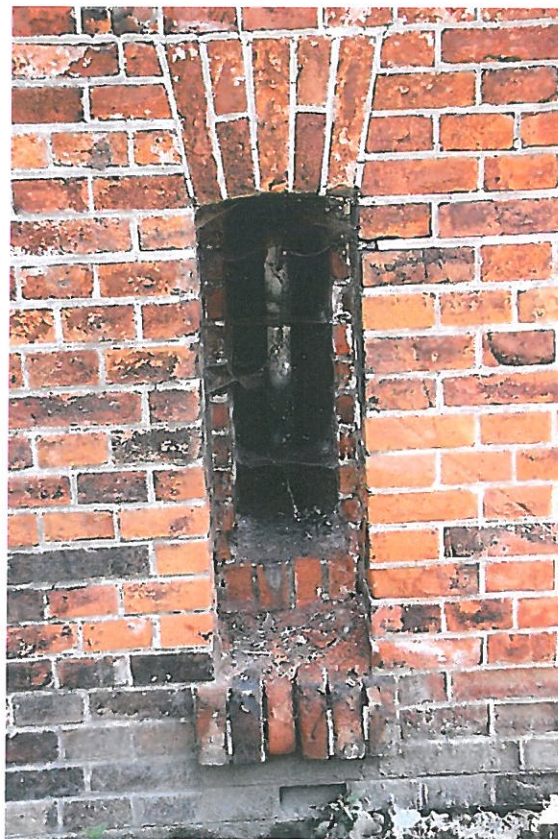
Fot nr 71,72.

Elewacja czołowa kaponiery szyjowej ze strzelnicą dla broni ręcznej. W głębi otworu strzelnicy zachowana płyta pancerna.

Na fot. nr 72 widoczna strzelnica dla broni ręcznej w elewacji czołowej kaponiery szyjowej. Schodkowy profil otworu zapobiegał ewentualnemu wślizgiwaniu się pocisków do wnętrza. Dodatkową osłonę zapewniała zachowana do dzisiaj płyta pancerna.

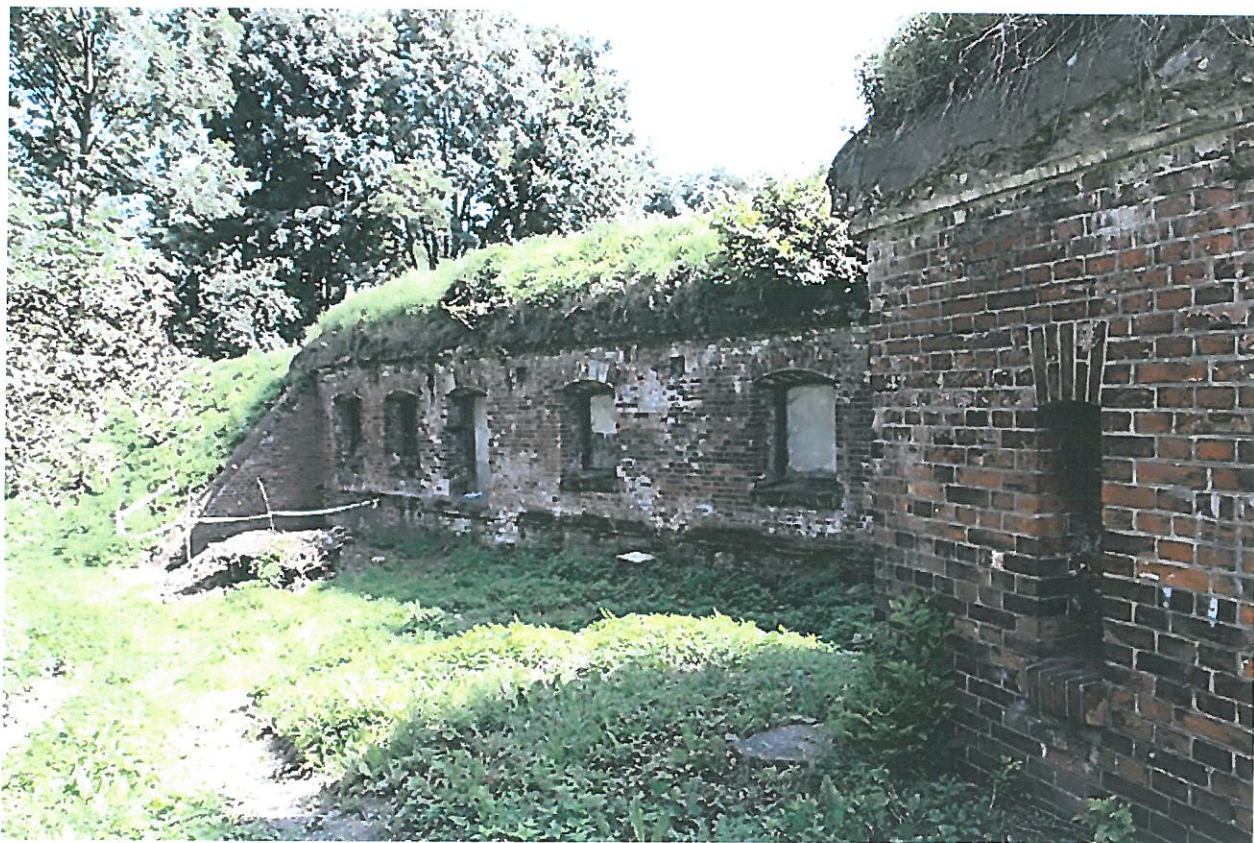
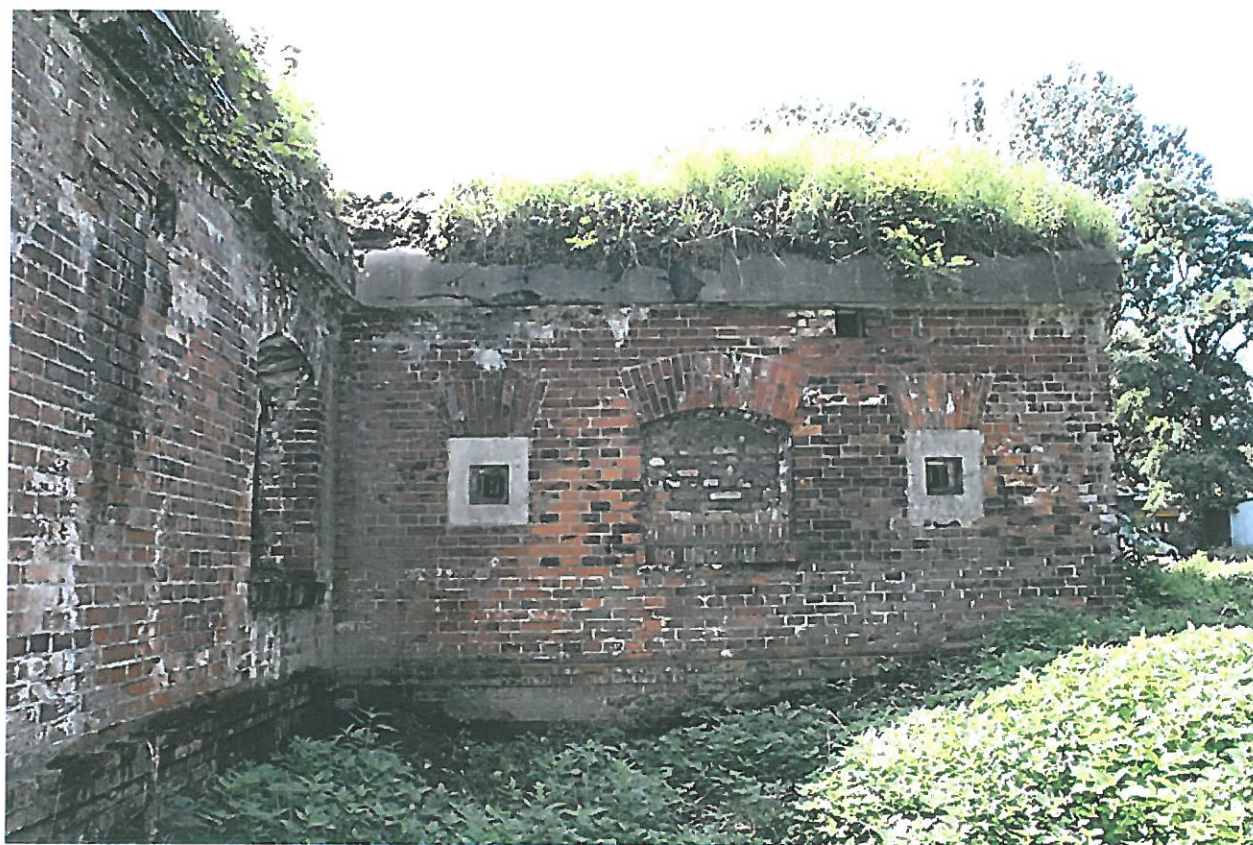
Fot nr 73,74.

Nr fot. nr 73 fragment elewacji czołowej kaponiery szyjowej oraz elewacja północnego skrzydła koszar z wtórnie wybitym otworem drzwiowym w miejscu typowego okna. Nr fot. nr 74 północna elewacja kaponiery szyjowej. Nad ceglana ścianą widoczny jest zachowany naczółek gruzobetonowego stropodachu wraz z kapinosem. W schodkowych strzelnicach dla broni ręcznej zachowały się oryginalne płyty pancerne. Ponadto na zdjęciach widoczne obfite wysolenia na wątku ceglany.

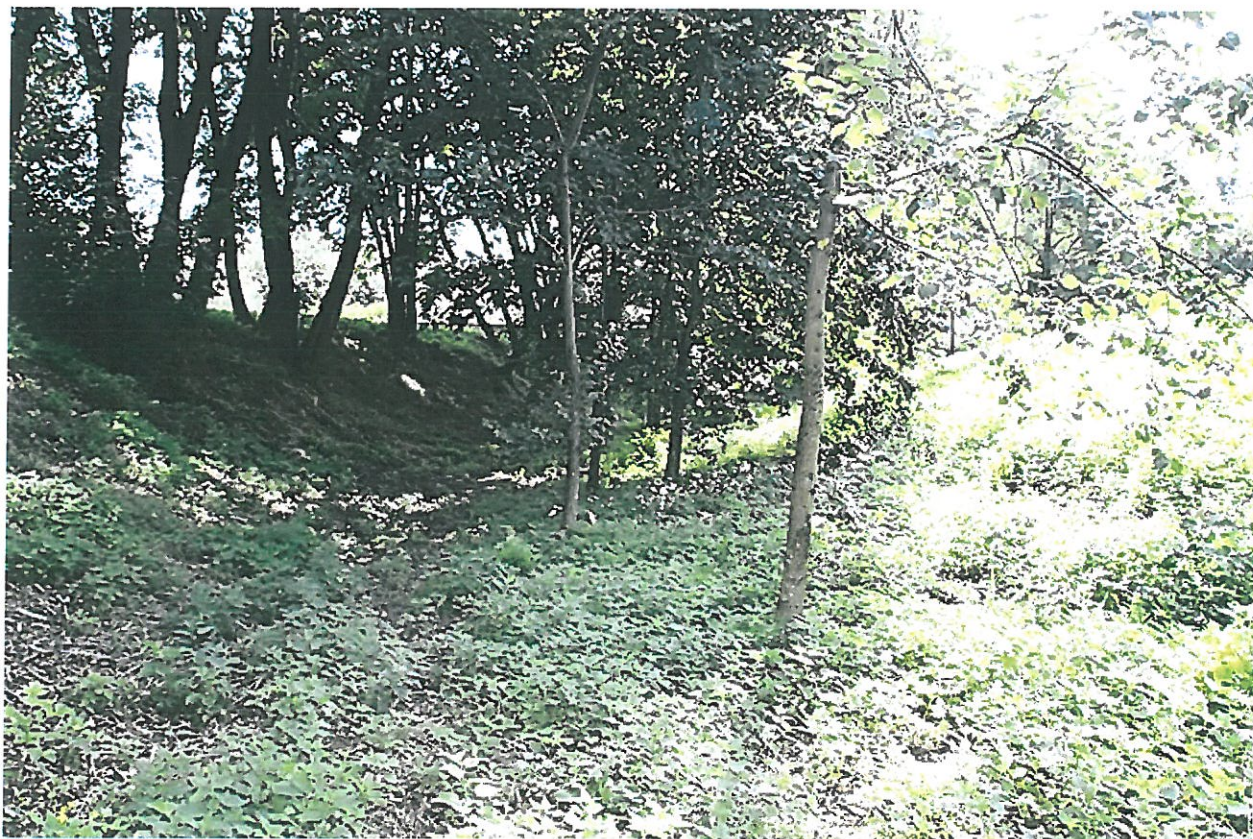
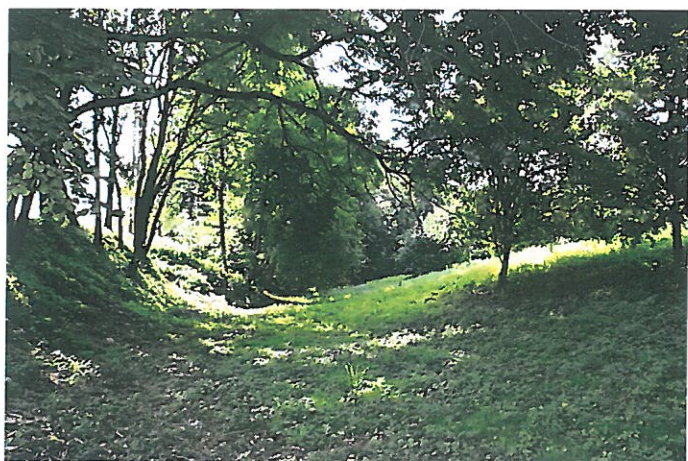
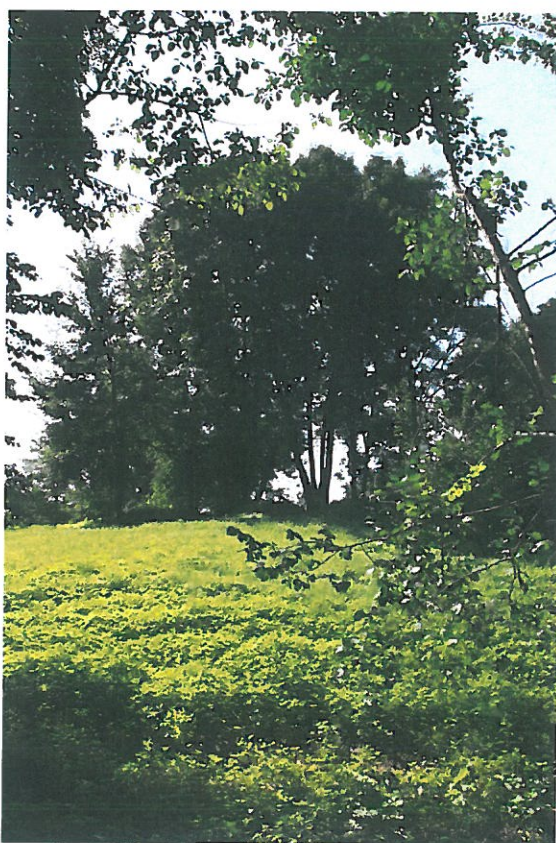
Fot nr 83,84,85.

Widok na fragment fosy na czole fortu. Robinie akacjowe po lewej stronie to odrosty historycznych nasadzeń maskujących. Pomimo znacznego wypłycenia wciąż pozostaje czytelny łagodny profil wału i stromy przeciwstok. Następnie widok na wał piechoty i pozostałości niemieckiej pozycji obronnej z 1944 r od strony północnej.
