**PROGRAM PRAC KONSERWATORSKICH  
ORAZ WYTYCZNE KONSERWATORSKIE  
DLA ELEWACJI CEGLANYCH**

*Dotyczy zadania pn.: Opracowanie projektu  
architektoniczno-budowlanego rewitalizacji elewacji*

*Fortu nr 49 1/2 A „Mogiła” wraz z niezbędnymi  
detalami architektonicznymi, na terenie działki 42  
obręb 20 Nowa Huta.*

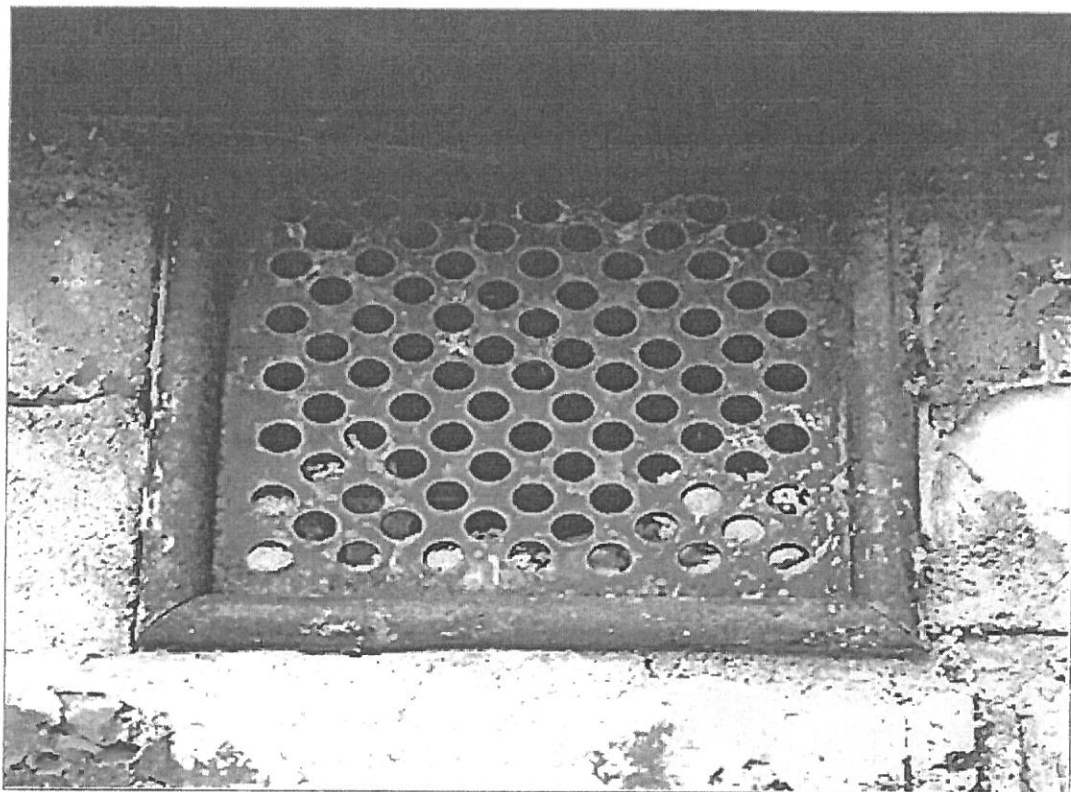
*Rysunek 1*  
*Dekiel z blachy perforowanej zamykający otwór wentylacyjny*  
*w elewacji bloku koszarowego fortu piechoty 39 Olszanica.*  
*(fot. P. Skucha)*

24. Wykonać impregnację murów i hydrofobizację.
25. Wskazane jest zabezpieczenie lica elewacji preparatem anty graffiti.
26. Udrożnić otwory wentylacyjne w elewacji frontowej bloku koszarowego oraz wprowadzić repliki drzwiczek zabezpieczających otwory od strony zewnętrznej. Pierwotne drzwiczki wykonane były z ramy stalowej oraz siatki drucianej. Postuluje się zastosowanie wiernych rekonstrukcji drzwiczek, wykonanych na podstawie dokumentacji archiwalnych, zachowanych reliktyw oryginalnych detali oraz elementów zachowanych na innych podobnych dziełach obronnych w obrębie Twierdzy Kraków. Alternatywnym rozwiązaniem, aczkolwiek niepożądanym, jest zastosowanie estetycznych drzwiczek z blachy perforowanej na wzór zastosowanych w ramach renowacji fortu 39 Olszanica.

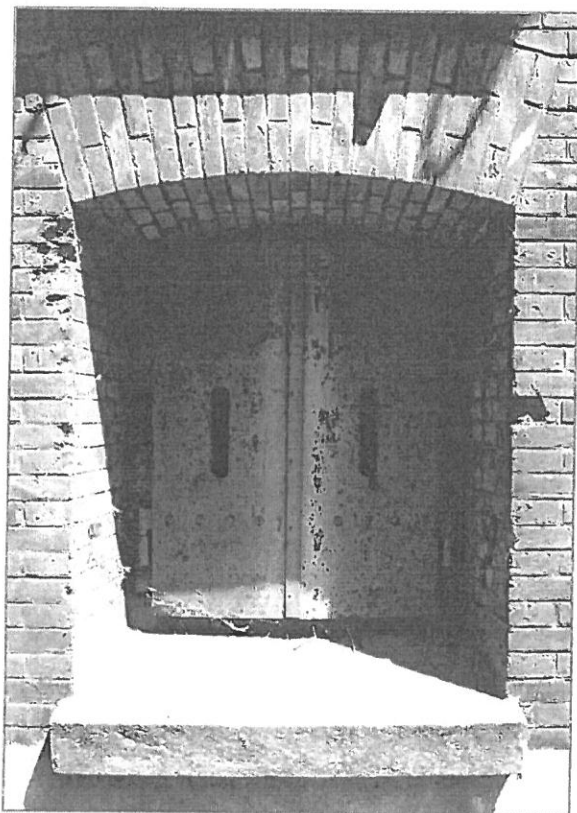
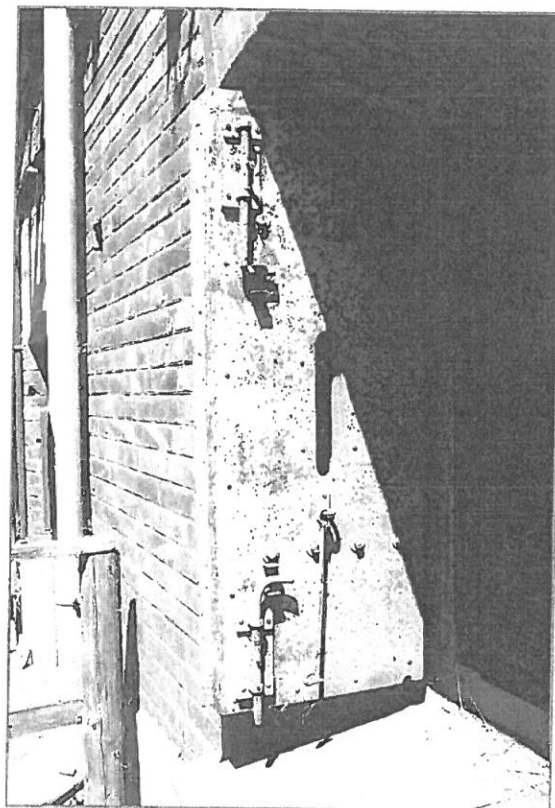
Rysunek 2, 3  
 Replika okiennicy pancernej wykonana z desek obitych blachą. Fort 491/4 Grębatów  
 (fot. P. Skucha, lipiec 2011)

27. Postuluje się wprowadzenie replik zdemontowanych okiennic pancernych. W związku z dużym kosztem wykonania wiernych imitacji elementów pancernych ze stali lub żywicy epoksydowej, racjonalne wydaje się zastosowanie okiennic imitujących oryginalne, wykonanych z desek obitych blachą. Atrapy powinny uwzględniać przede wszystkim rozpiętość oryginalnych elementów, ich fakturę oraz cechy najbardziej rzutujące na ich zewnętrzny wizerunek tj. otwory strzelnicze, układ nitów, sposób mocowania na ościeżnicy.

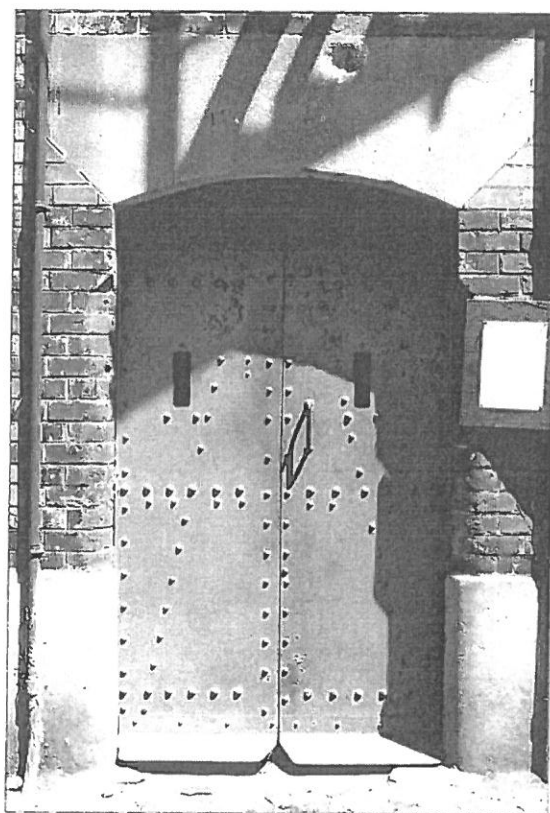
*Rysunek 4*  
*Oryginalne drzwi pancerne w Forcie 49 1/4 Grębałów*  
*(fot. P. Skucha)*

33. Usunąć wszelkie wtórne zamurowania otworów okiennych i drzwiowych.
34. Należy wprowadzić repliki brakujących drzwi pancernych. W tym przypadku najbardziej odpowiednie wydają się skrzydła wykonane z desek obitych blachą. Replika powinna uwzględniać przede wszystkim odtworzenie najbardziej charakterystycznych elementów rzutujących na zewnętrzny wizerunek wrót tj. otworów strzelniczych, układu nitów i sposobu mocowania na ościeżnicy. Opracowując projekt atrap elementów pancernych należy sugerować się archiwalną dokumentacją techniczną oraz historycznymi elementami zachowanymi w obrębie innych dzieł obronnych o podobnej funkcji, architekturze oraz powstałymi w podobnym okresie.
