ZESTAWIENIE POWIERZCHNI
RZUT PIĘTRA 1

Muzeum i Centrum Ruchu Harcerskiego

Fortu nr 52a „Łapanka” Kraków, ul. Forteczna, dz. nr ew. 576/4

Wzrost 2014 ARCHITEKTURA

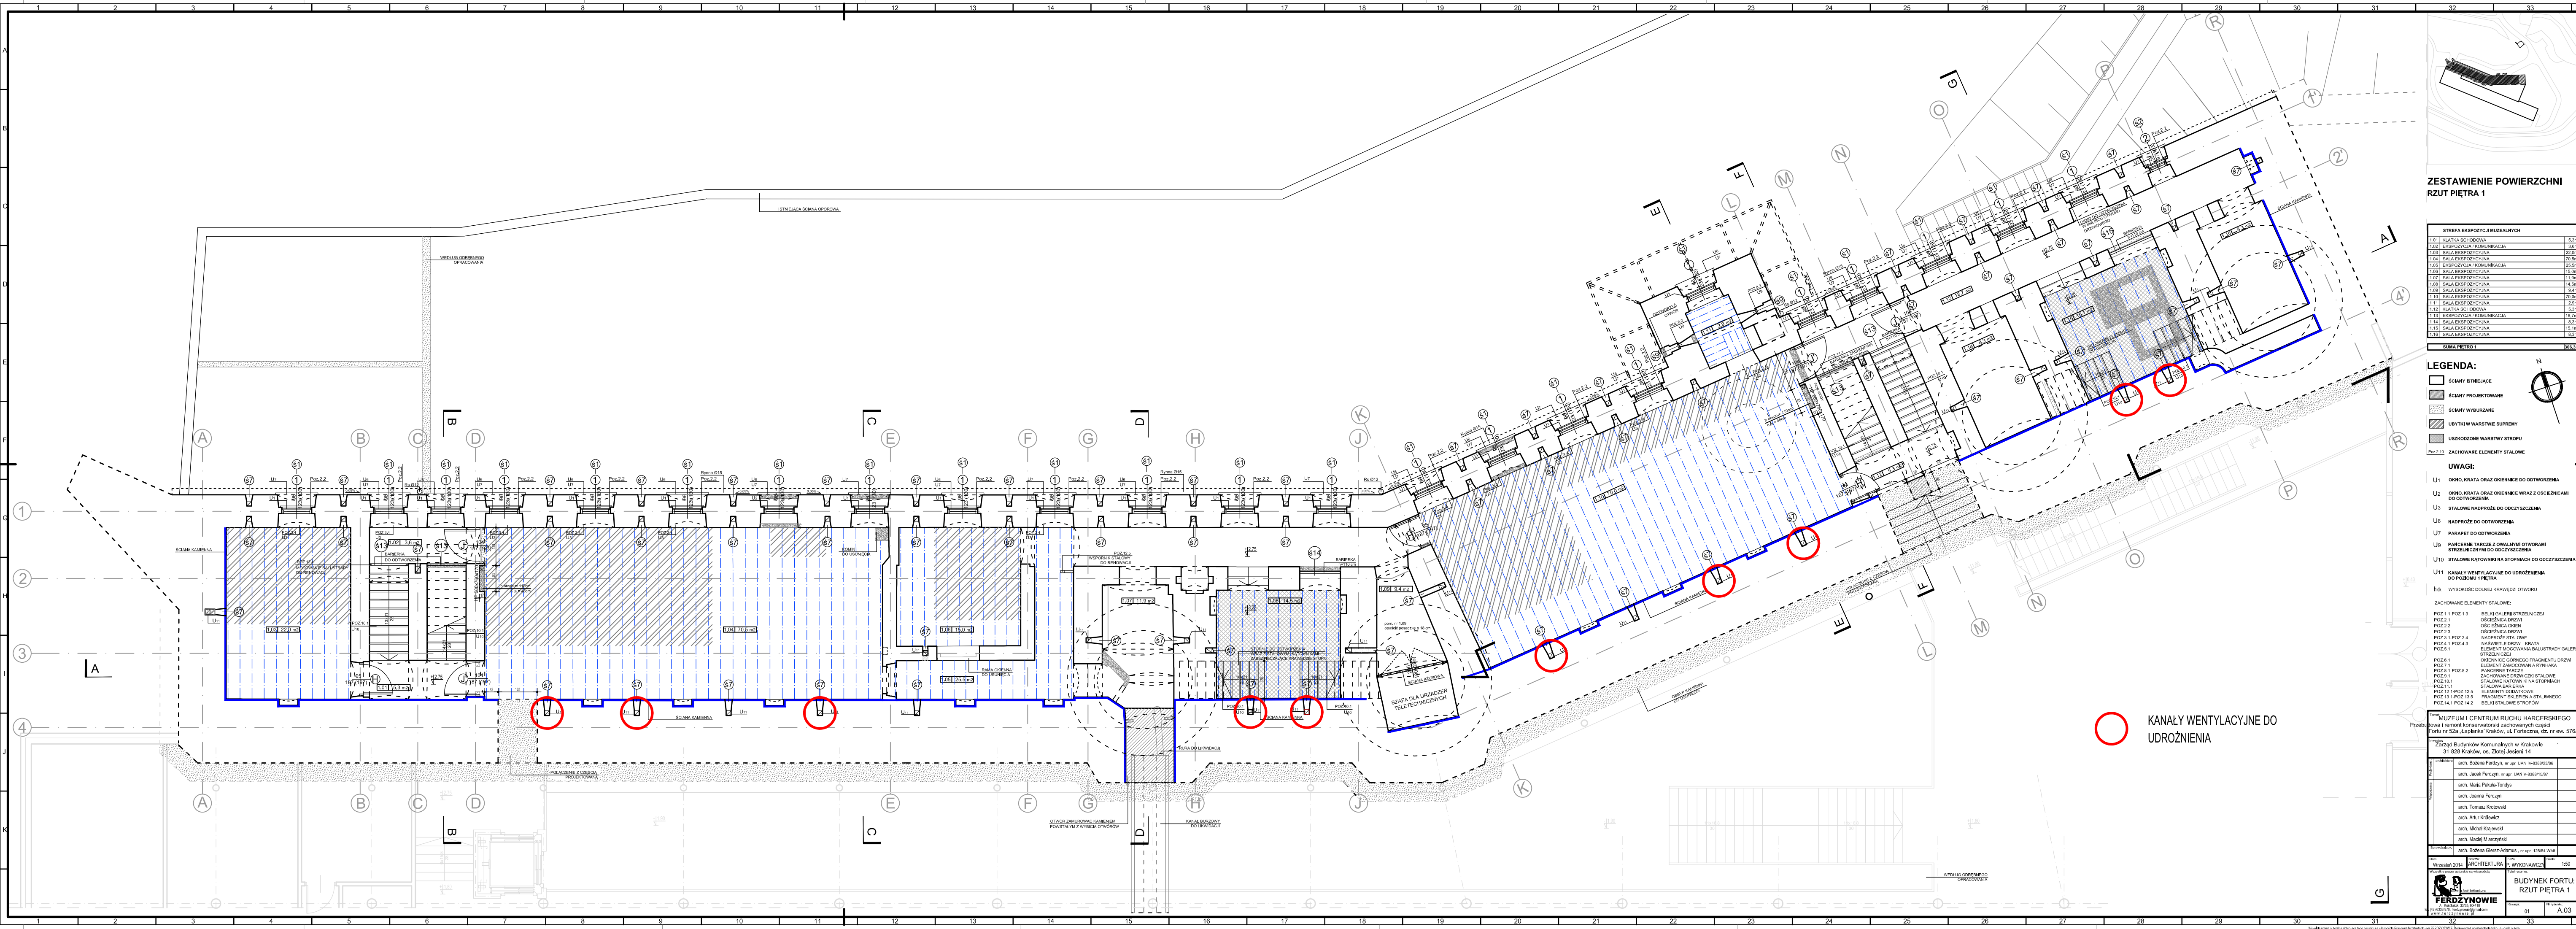
- U1 OKNO, KRATA ORAZ OKIENNICE DO ODTWORZENIA
- U2 OKNO, KRATA ORAZ OKIENNICE WRAZ Z OŚCIEŻNICAMI DO ODTWORZENIA
- U3 STALOWE NADPROŻE DO OCZYSZCZENIA
- U6 NADPROŻE DO ODTWORZENIA
- U7 PARAPET DO ODTWORZENIA
- U9 PANCERNE TARCZE Z OWAŁNYMI OTWORAMI STRZELNICZNYMI DO OCZYSZCZENIA
- U10 STALOWE KĄTOWNIKI NA STOPNIACH DO OCZYSZCZENIA
- U11 KANAŁY WENTYLACYJNE DO UDRÓŻNIENIA DO PODZIEMIA

- POZ. 1-1-POZ. 1.3 BELKI GALERII STRZELNICZEJ
- POZ. 2.2 OŚCIEŻNICA OKIEN
- POZ. 2.3 OŚCIEŻNICA OKIEN
- POZ. 3-1-POZ. 3.4 NADPROŻE STALOWE
- POZ. 4-1-POZ. 4.3 ELEMENTY MOCOWANIA BALUSTY GALERII STRZELNICZEJ
- POZ. 5.1 OKIENNICE OKRĘGŁE FRAGMENTY DRZWI
- POZ. 6.1 PANCERNE TARCZE
- POZ. 7.1 PANCERNE TARCZE
- POZ. 8.1 PANCERNE TARCZE
- POZ. 9.1 PANCERNE TARCZE
- POZ. 10.1 PANCERNE TARCZE
- POZ. 11.1 PANCERNE TARCZE
- POZ. 12.1-POZ. 12.5 ELEMENTY OKRĘGŁE
- POZ. 13.1-POZ. 13.5 FRAGMENT SKŁADANIA STALOWEGO
- POZ. 14.1-POZ. 14.2 BELKI STALOWE STROPU
