<p>Pojęcie i wykonanie projektu budowlanego Nadzór, Przepiódki Arkadiusz Kłapa Wieliczka, ul. Nowy Świat 6</p>		
<b>PROJEKCIOWAŁ</b>	mgr inż. Arkadiusz Kłapa				
<b>OPRACOWAŁ</b>	mgr inż. Arkadiusz Kłapa				
<b>SPRACOWAŁ</b>					
<b>SPRAWDZIŁ</b>					
<b>OBIĘT</b>					
Muir oporowy zjazdu do garażu podziemnego na os. Centrum A 7A w Krakowie Nowa Huta. Obręb ewid. 10. Nr działki ewid. 719/6					
<b>TEMAT PROJEKTU</b>					
Inwentaryzacja architektoniczna murów oporowych zjazdu do garażu podziemnego na os. Centrum A 7A w Krakowie, oraz ustalenie sposobu ich naprawy.					
<b>TYTUŁ RYSUNKU</b>			<b>DATA</b>	<b>KONSTRUKCJA</b>	
Naprawa muru - szczegóły B, I, C, I, D, E, F, D. I.			07.12 2017	ZELEBOWA PROJEKT BUDOWLANY	
<b>Pojekt</b>	<b>Typ</b>	<b>Etap</b>	<b>Rysunek</b>	<b>Zmiana</b>

0172 - PB - 001 - 009 - 00			FORMAT		
			A2		
			SKALA		
			1:25		
Wszystkie prawa zastrzeżone, łącznie prawem do reprodukcji lub udostępniania tego rysunku lub jego części osobom trzecim, bez wyjątkowego upoważnienia przez inną Treger. ( Dz.U. 24/1994, poz. 83, art. 115-118 )

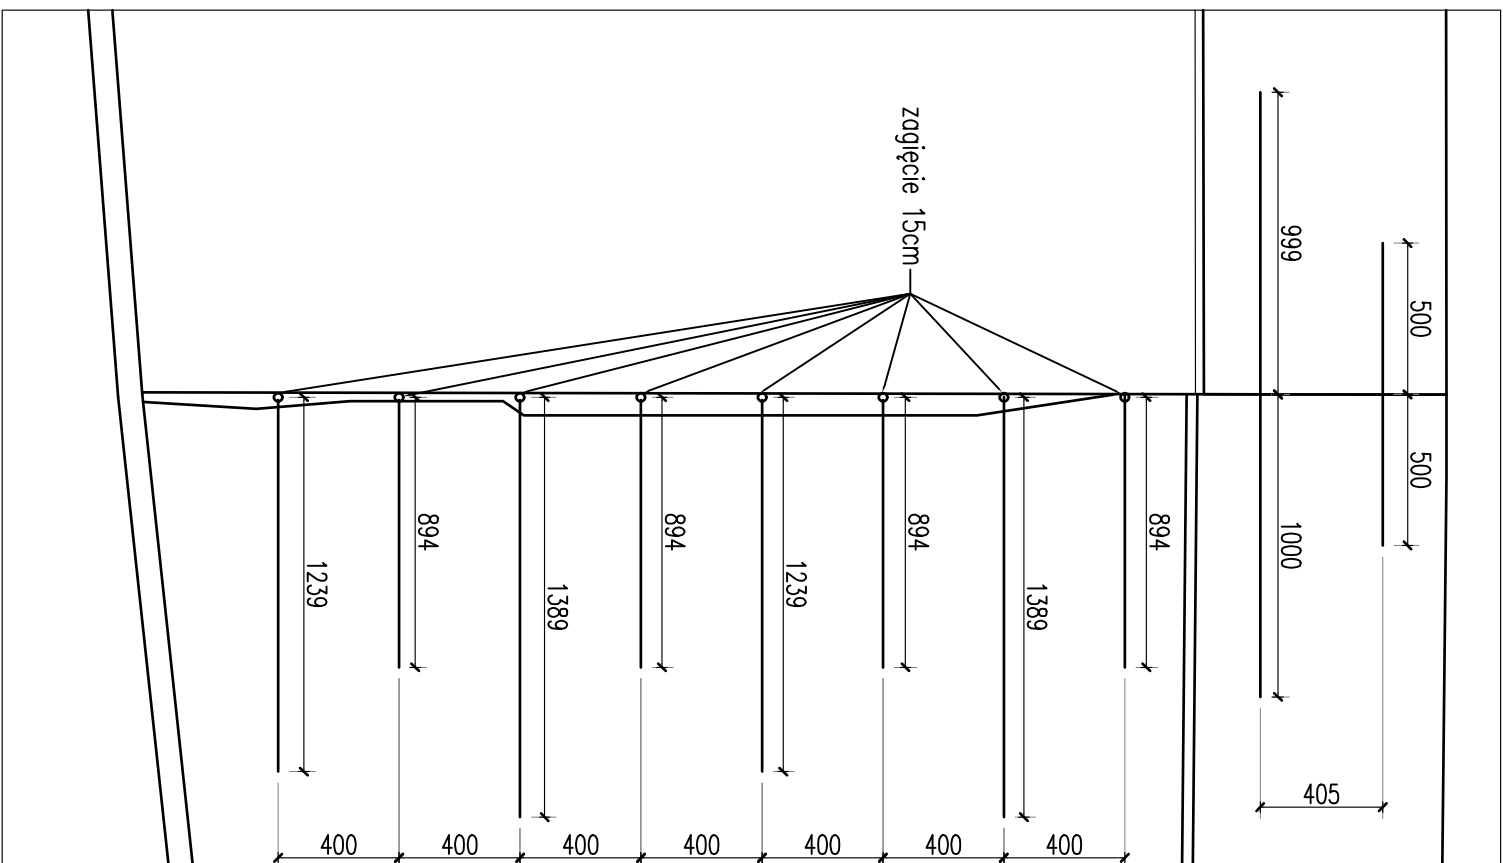
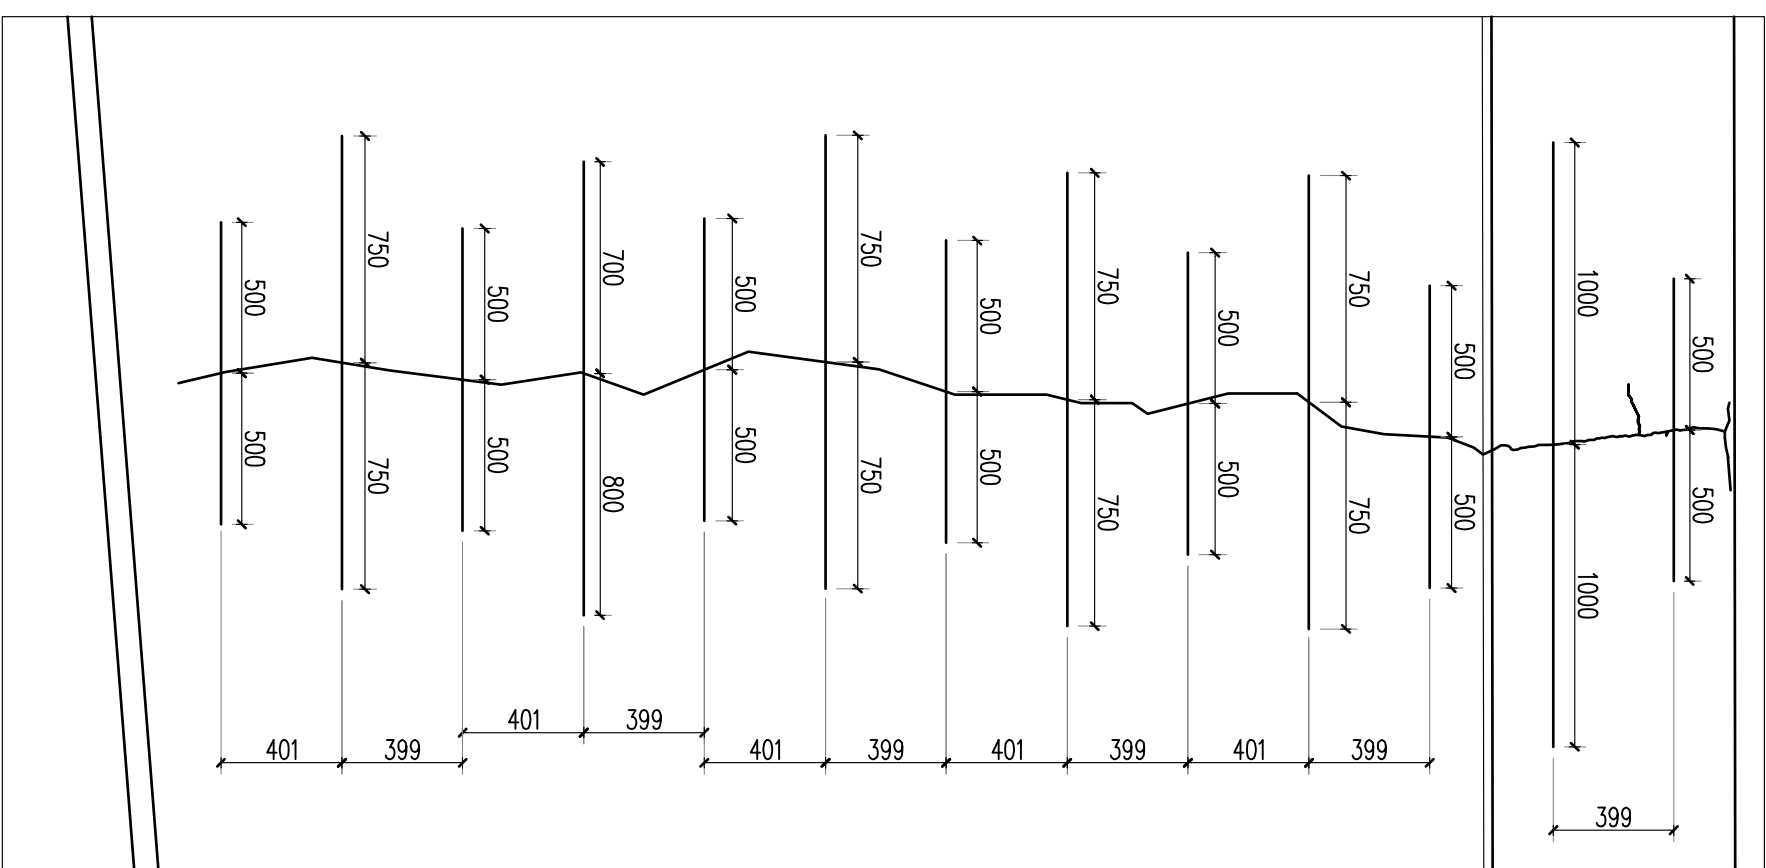
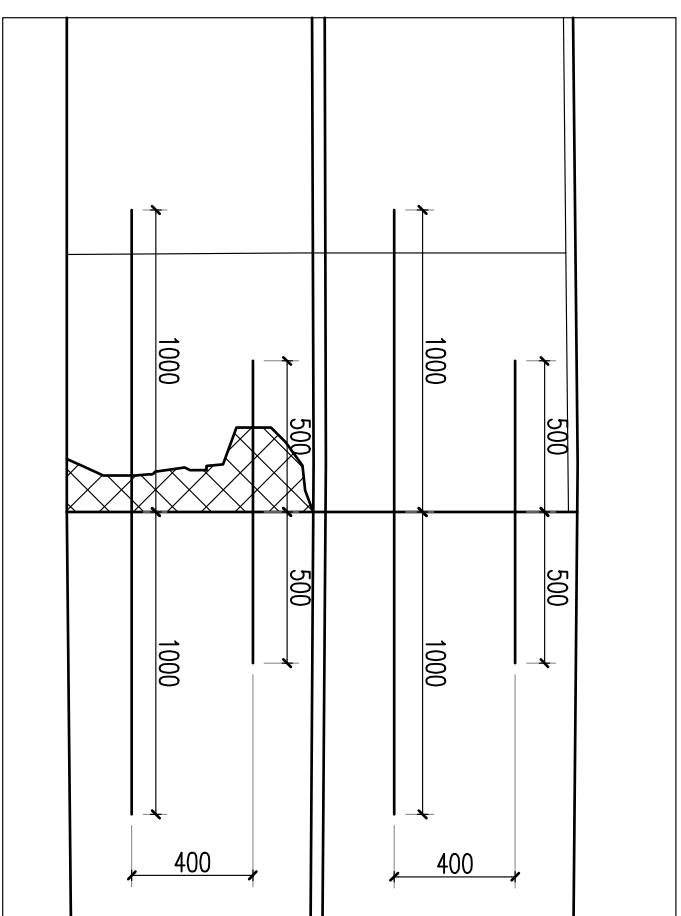
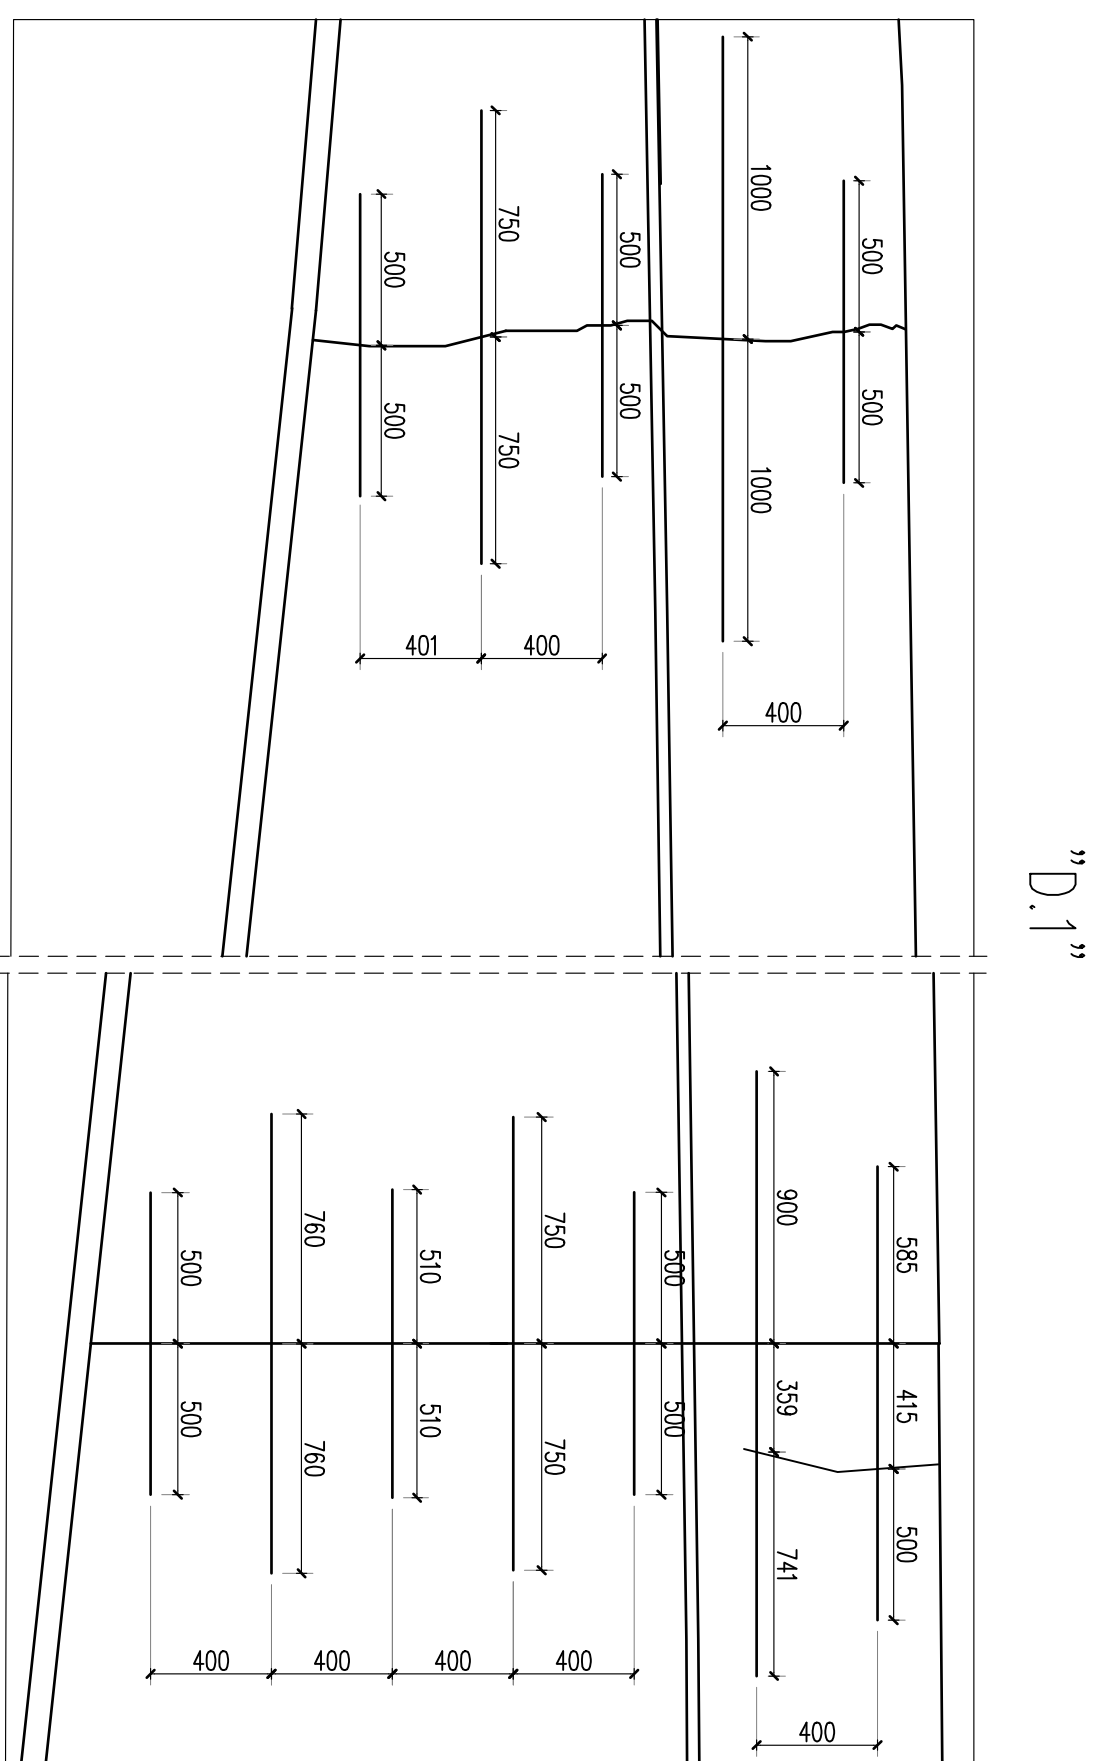
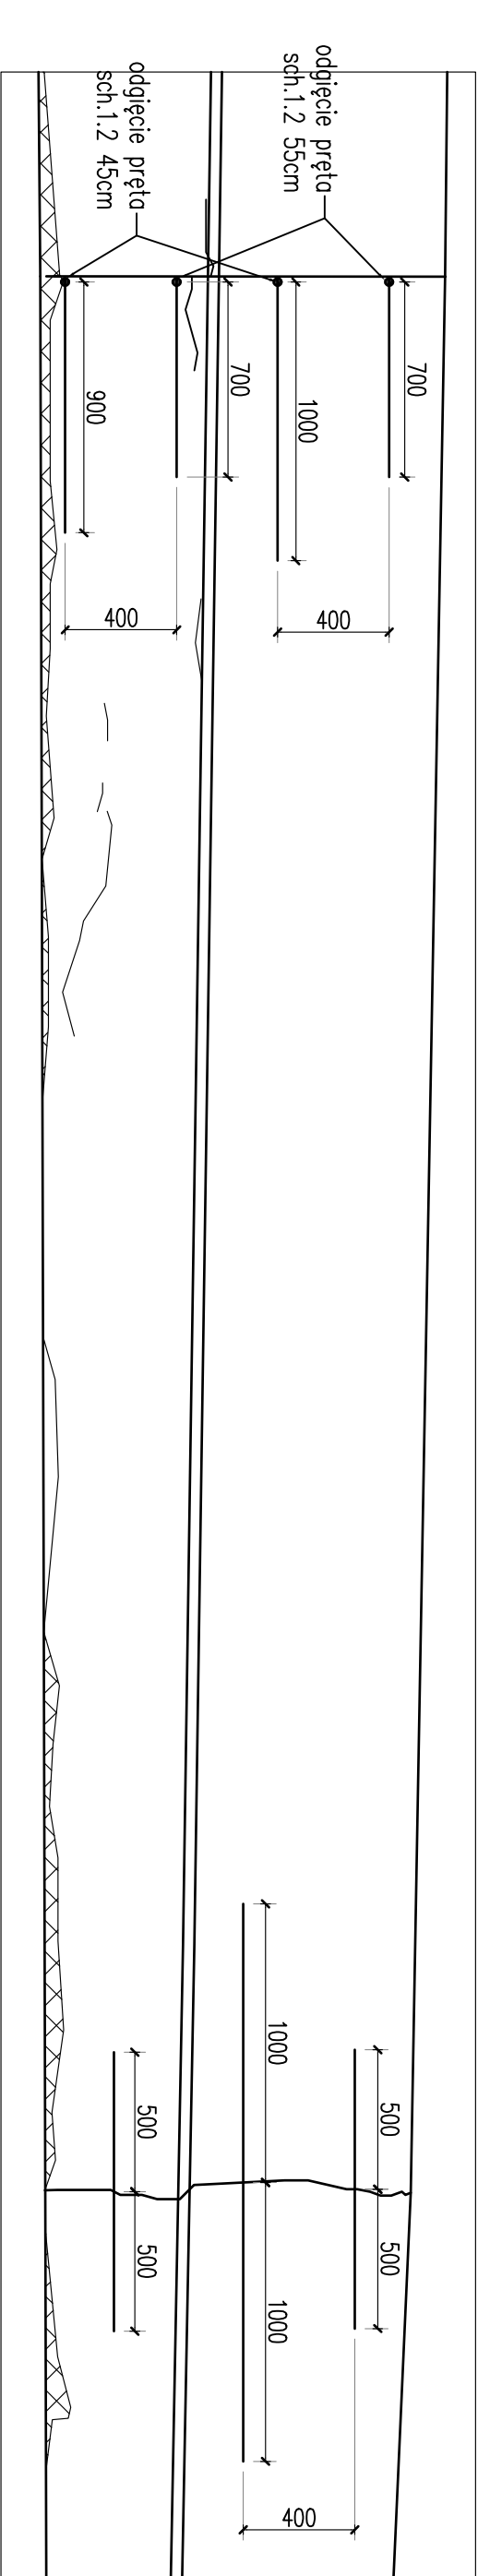
STAL ZBRUJENIOWA ODPORNA NA KOROZJĘ – pręty naprawcze fi8  
 – pojedyncze pręty fi8 w wyfrezowanych szczelinach  
 – koty fi 8 montowane w wypinionych zaprawę  
 niekurczliwą, elastyczną w otworach fi16

1. Sposób mocowania prętów naprawczych pokazano schematycznie na rys nr 6
2. Rzeczywistą długość i ostateczne miejsca prętów ustalił na budowie po usunięciu tynku i sprawdzeniu zakresu spękań.
