**OPINIA O GNIEZDŻENIU SIĘ PTAKÓW W BUDYNKU  
PRZYCHODNI ZDROWIA W KRAKOWIE PRZY  
AL. POKOJU 4, W KTÓRYM BĘDĄ WYKONYWANE PRACE  
REMONTOWE**

**dr Kazimierz Walasz**

**Kraków, luty 2016**

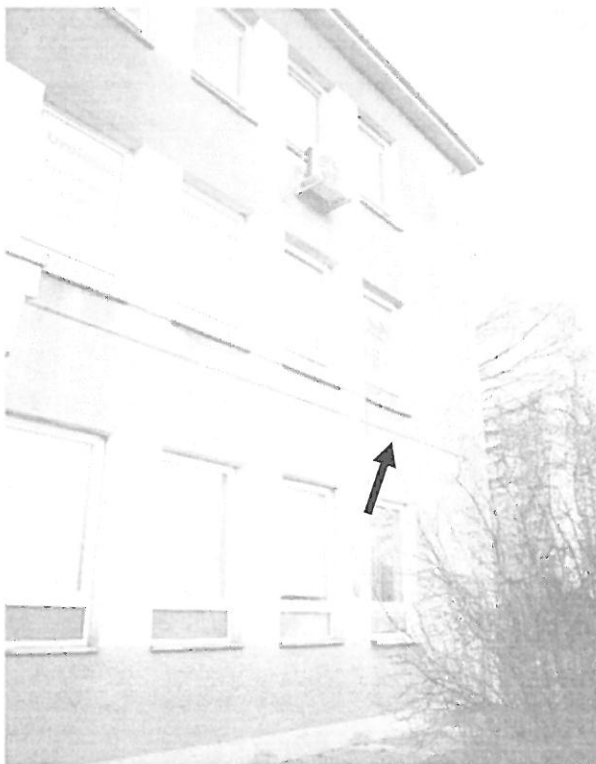
Elewacja budynku nie posiada szczelin. Nie stwierdzono potencjalnych i rzeczywistych siedlisk ptaków z wyjątkiem ściany południowo-wschodniej budynku, gdzie w trzech miejscach pod parapetami wykryto potencjalne siedliska jerzyka. (Fot. 5, 6).

Fot. 5. Kraków, Al. Pokoju 4 – ściana południowo-wschodnia budynku, część wschodnia. Wskazano strzałką miejsce w którym pod blaszanym parapetem znajduje się otwór, potencjalne siedlisko jerzyka.

Ze względu na czas wykonania ekspertyzy nie było możliwe ustalenie rzeczywistego zasiedlenia obiektu przez chronione gatunki ptaków. Dlatego kompensatę przyrodniczą ustalono na podstawie zinwentaryzowanych potencjalnych miejsc lęgowych gatunków chronionych oraz wiedzy eksperckiej. **Ustalono kompensatę w postaci 4 podwójnych budek zewnętrznych dla jerzyków *Apus apus*. Budki lęgowe dla jerzyków (rys. str. 6) należy zamocować w miejscach wskazanych na Fot. 7 w czasie remontu budynku.** Budki mocujemy na elewacji budynku i otaczamy materiałem izolacyjnym ściany budynku. Wskazane jest by daszki budek pokryć blachą, a budki pomalować w kolorze elewacji.

Należy zwrócić się do Regionalnego Dyrektora Ochrony Środowiska w Krakowie z wnioskiem o zgodę na zniszczenie potencjalnych siedlisk w elewacji tego obiektu w wyniku czego zostaną zniszczone siedliska chronionego gatunku – jerzyka. We wniosku należy wskazać przewidzianą do zastosowania, a ustaloną w niniejszej ekspertyzie, kompensatę przyrodniczą.

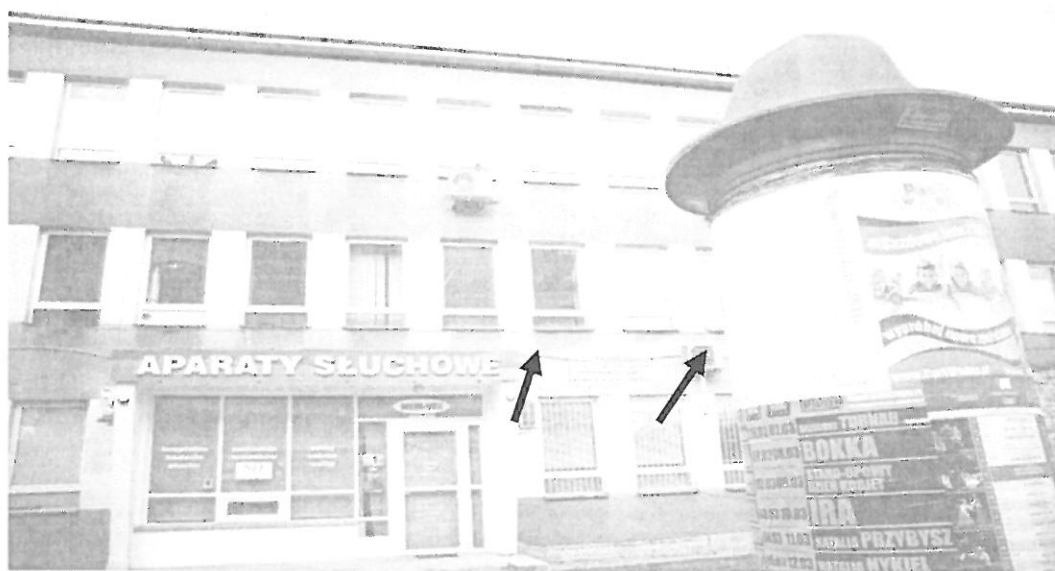
Fot. 6. Kraków, Al. Pokoju 4 – ściana południowo-wschodnia budynku, część zachodnia. Wskazano strzałkami dwa miejsca w których pod blaszanym parapetem znajdują się szczeliny, potencjalne siedlisko jerzyka.

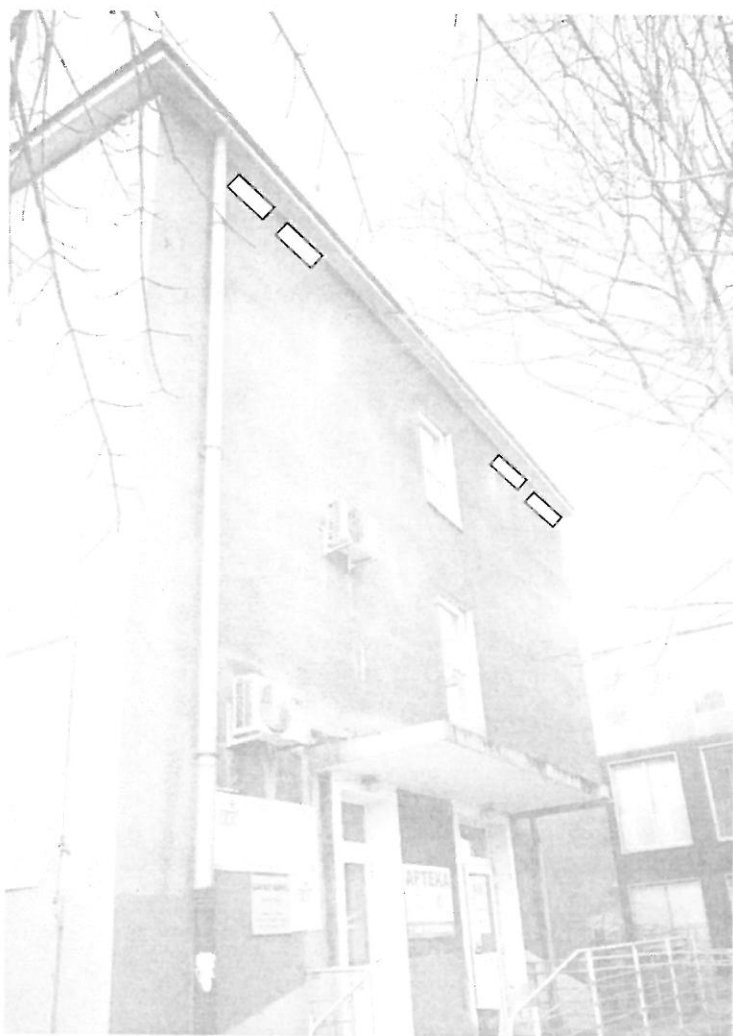
Fot. 7. Kraków, Al. Pokoju 4 – ściana północno-wschodnia budynku. Wskazano miejsca w których należy zamocować pod okapem dachu 4 podwójne budki dla jerzyków.

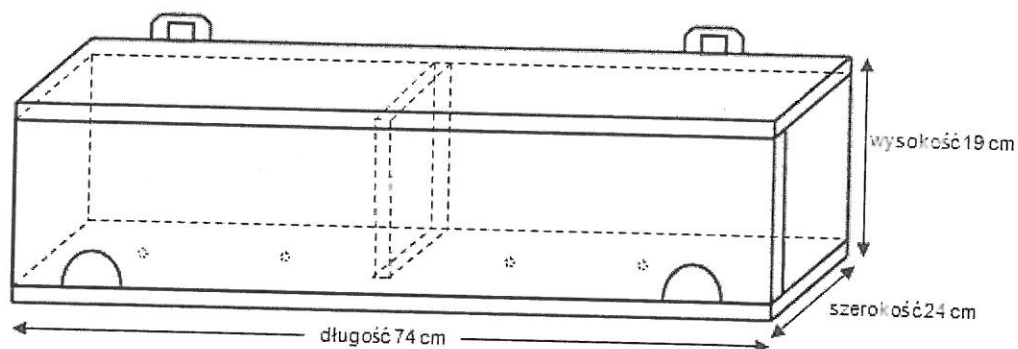
## Zewnętrzna budka podwójna dla jerzyków

### Wymiary podwójnej budki dla jerzyków

- grubość deski – 2 cm
- wierzch i spód – 74x25 cm,
- boki i ścianka działowa – 23x15 cm,
- przód i tył – 74x15 cm
- otwór wlotowy dł. – 5 cm, wysokość – 4 cm
- w dnie wywiercono 4 otwory odwadniające o średnicy – 0,5 cm

Budkę pokrywamy tym samym materiałem elewacyjnym jak całą ścianę (ten sam kolor tynku)

Budkę zamocowujemy na zawieszkach lub przykręcamy tylną ściankę do elewacji (trzeba odkręcić przednią ściankę)
