**PROJEKT BUDOWLANO-WYKONAWCZY  
ARCHITEKTURA**

**II. Dokumentacja fotograficzna zabezpieczanych otworów okiennych i drzwiowych.**

Przedmiotem inwestycji jest zabezpieczenie otworów okiennych i drzwiowych w obiektach kubaturowych na forcie 48 Batowice w Krakowie. Fort zlokalizowany jest przy ul. Wawelskiej na dz. nr 215/16 i 236 obr.1 Nowa Huta. Obiekt jest wpisany do Rejestru Zabytków pod nr A-91/M. Właścicielem jest Gmina Miasta Krakowa. Obiekt położony na wzgórzu w obszarze wydzielonym ulicą Wawelską od południa i zachodu, osiedlami Bohaterów Września i Złotego wieku od północy i wschodu. Teren fortu i wokół niego zagospodarowano w formie parku publicznego. W skład fortu wchodzi parterowe obiekty kubaturowe: koszary szyjowe, schron główny, kaponiera podwójna z poterną, osiem schronów pogotowia na wale artyleryjskim (w tym schrony nr 2 i 7 są połączone poterną z kaponierą pojedynczą).

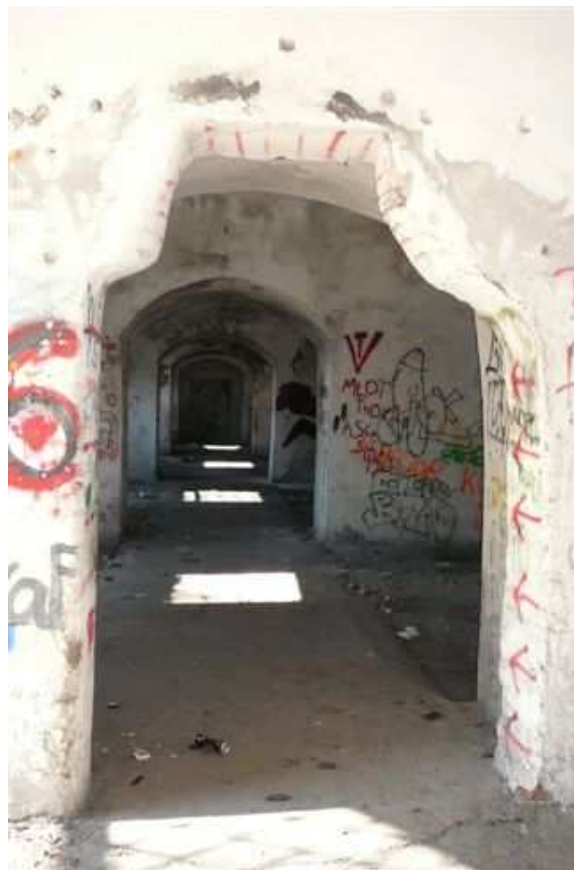
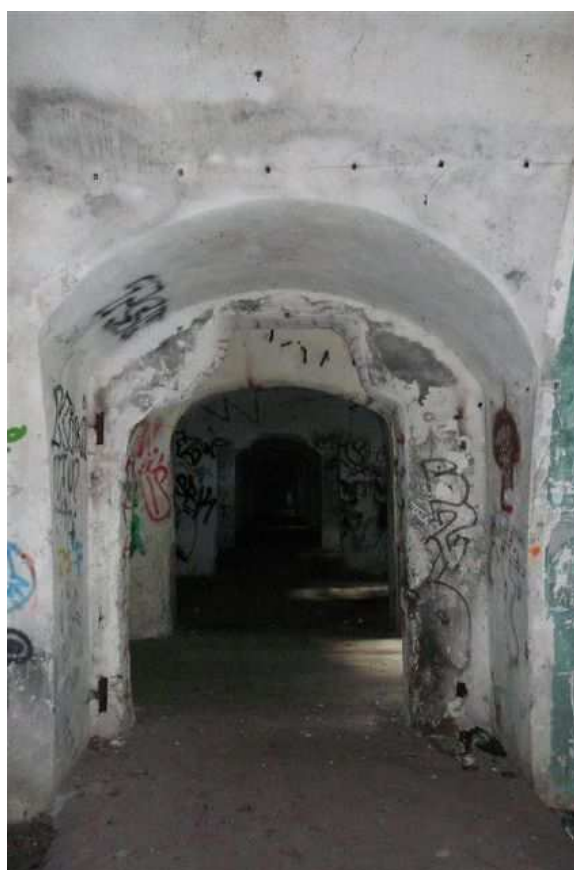
KOSZARY SZYJOWE – OTWÓR ks-o7 – widok z sieni

KOSZARY SZYJOWE – OTWÓR ks-o7 – widok z kazamaty  
A-11

- malowanie (białkowanie) ścian kazamat w koszarach szyjowych,
- w koszarach szyjowych rekonstrukcja profilu otworów drzwiowych – otwory ks-o6, ks-o7,
- wykonanie zabezpieczeń w otworach drzwiowych w formie stalowych krat (w kaponierze podwójnej z poterną – otwór kp-o1, w schronach pogotowia nr 3, 4 – otwory nr: sp3-o1, sp4-o1, w schronach pogotowia nr 5, 6 – otwory nr: sp5-o1, sp6-o1, w schronach pogotowia nr 2, 7 – otwory nr: sp2-o2, sp7-o2),

- wykonanie zabezpieczeń w otworach drzwiowych w formie drewnianych wrót (w koszarach szyjowych – otwory nr: ks-o6, ks-o7, w schronie głównym – otwory sg-o2, sg-o3, sg-o4, sg-o5, w schronie pogotowia nr 1 – otwór sp1-o1, w schronie pogotowia nr 8 – otwór sp8-o1, w schronie pogotowia nr 2 – otwór sp2-o1, w schronie pogotowia nr 7 – otwór sp7-o1)

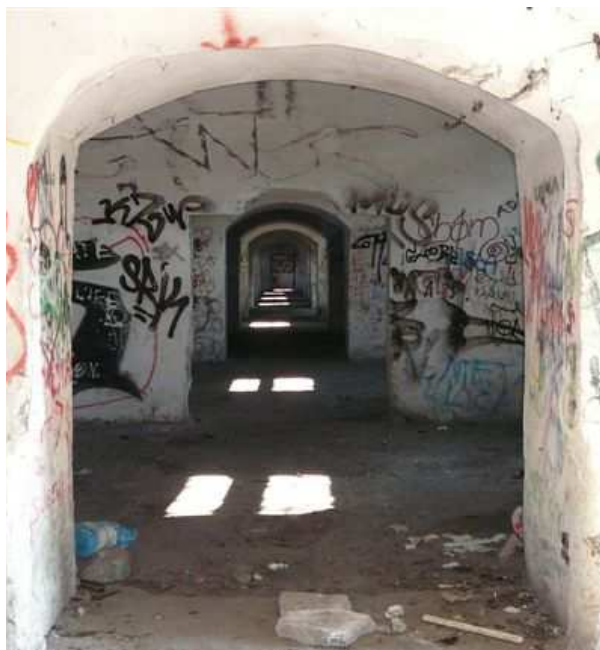
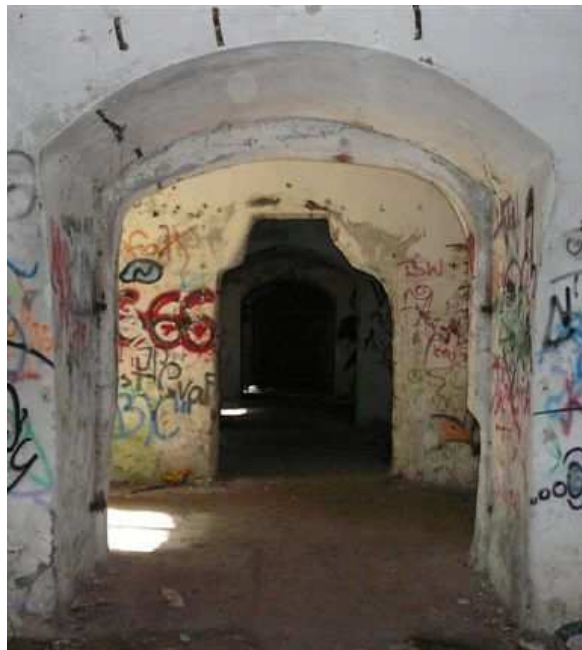
KOSZARY SZYJOWE – OTWÓR ks-o6 – widok z sieni

KOSZARY SZYJOWE – OTWÓR ks-o6 – widok z kazamaty

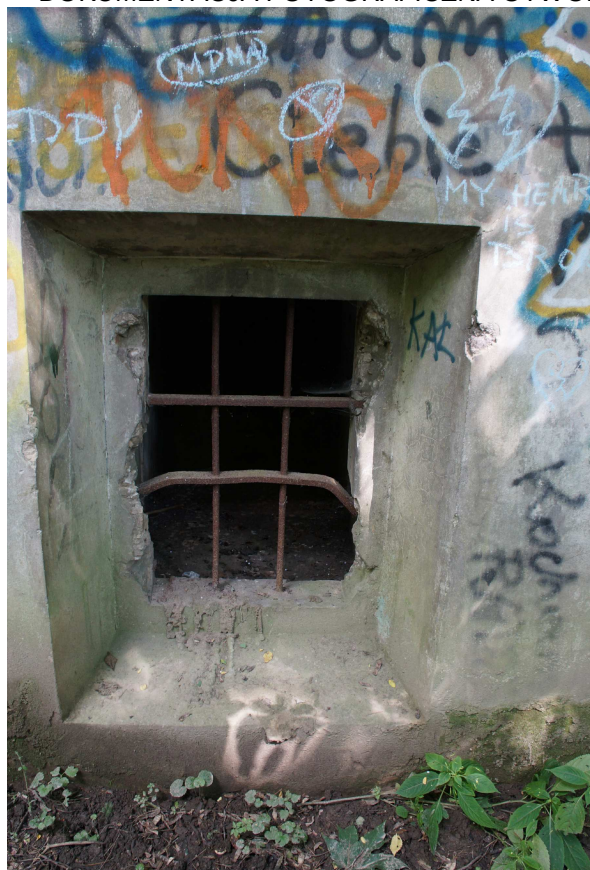
SCHRON GŁÓWNY – OTWÓR z wygiętą kratą

- W schronie głównym na elewacji zaprojektowano wstawienie w 2 otwory drzwiowe drewnianych wrót, 2 kraty w dwa otwory strzelnicze, uzupełnienie brakujących elementów istniejącej kraty, prostowanie pogniętych elementów kraty. W dwa otwory drzwiowe w sieni głównej zaprojektowano wstawienie drewnianych wrót.

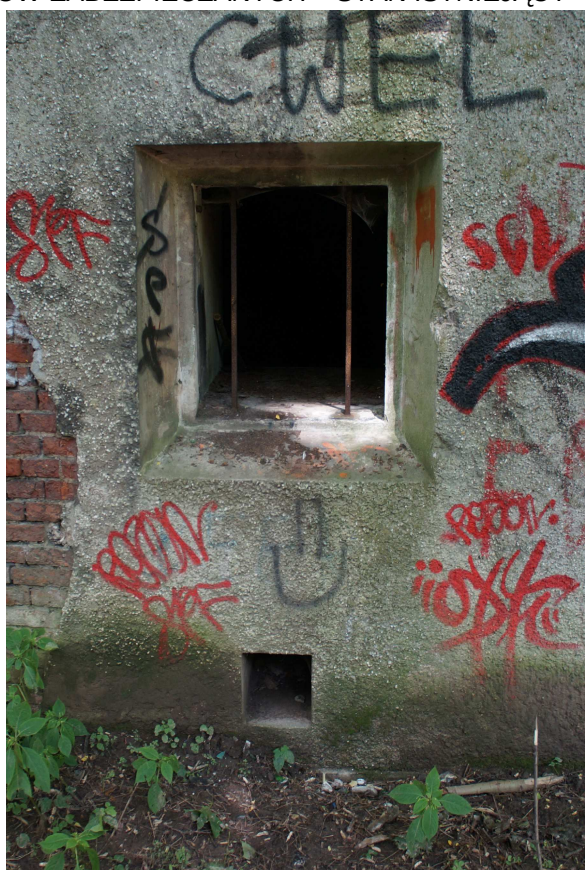
SCHRON GŁÓWNY – OTWÓR z brakującą kratą
